# **Pekanraitin ja Ala-Malmin torin yleissuunnitelma**

## Johdanto

# 3 Rakenteellisten vaurioiden kartoitus ja korjaaminen

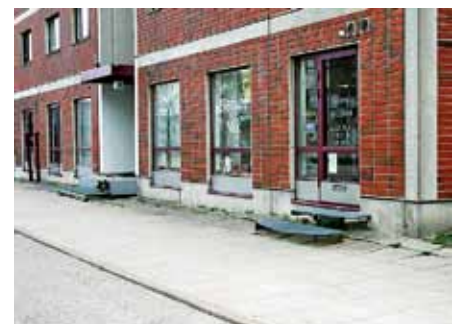
Pekanraitti on rakennettu osittain savimaale. Maanpinta on painunut paikoin runsaasti. Tämä on aiheuttanut ongelmia erityisesti rakennusten sisäänkäynneillä kun paa-luille perustetut talot eivät ole painuneet (kuva 5). Kiinteistöt ovat pyrkineet ratkaisemaan sisäänkäynneille syntyneitä ongelmia erilaisilla porras- ja ramppiratkaisuilla. Näiden ongelmana on usein hyvin väliaikaiselta näyttävä ulkoasu ja paikoittain jopa täydellinen esteellisyys. Muita maan painumisesta johtuvia ongelmia ovat päällystevauriot, kulkureittien epätasaisuus ja puiden ja valaisimien kallistuminen. Näistä johtuen alueen yleisilme on epäsiisti. Tämä taas lisää ilkivaltaa ja turvattomuuden tunnetta. Maanpinnan epätasaisuus vaikeuttaa liikkumista ja aiheuttaa sadeveden lammikoitumista. Tässä suunnitelmassa maanpainumavauriot ja muut rakenteelliset vauriot on kartoitettu silmämääräisesti ja niille esitetään korjausehdotus.

5. Maan painuminen on aiheuttanut ongelmia rakennusten sisäänkäynneillä.

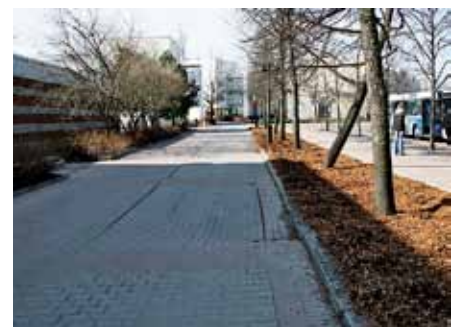
8. Maanpinnan painuminen on synnyttänyt raitille vaarallisia kuoppia sekä kallistanut puita ja valaisimia.

Yleissuunnitelmassa on silmämääräisesti kartoitettu Pekanraitin rakenteelliset vauriot (kuva 8). Korjaamisesta on tehty ehdotus ja suunnitelmassa esitetään alustavat kustannus- ja aikatauluarviot. Yleissuunnitelmassa tähdätään rakenteellisesti kestäviin ratkaisuihin, jotta nykyisen kaltainen tilanne ei vaativasta maaperästä huolimatta toistu tulevaisuudessa.

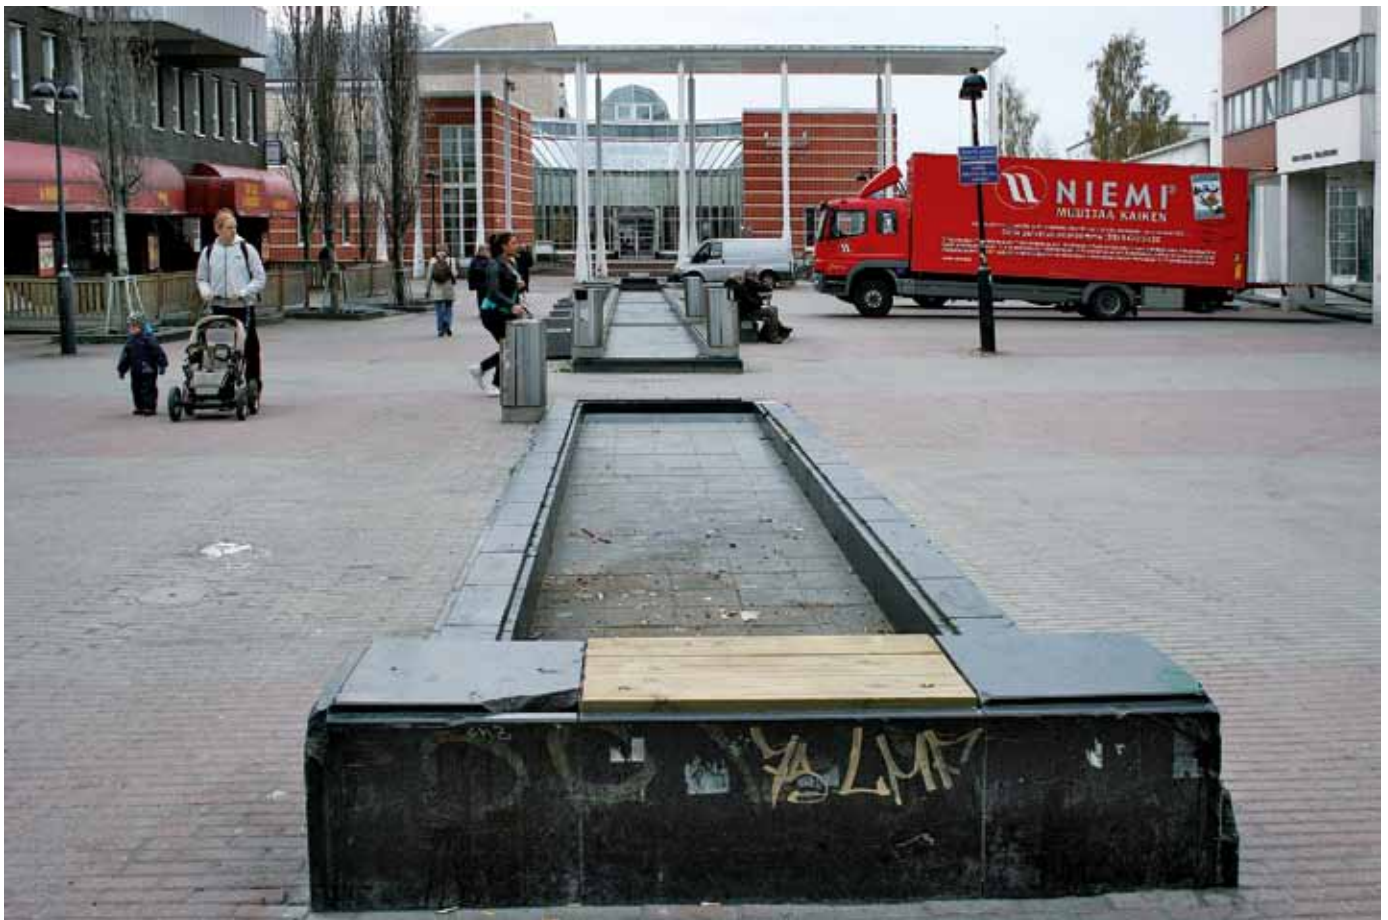
9. Ala-Malmin tori on alueen käyntikortti. Tällä hetkellä se kaipaa kipeästi paitsi rakenteellista kunnostamista myös toiminnallista elävöittämistä.

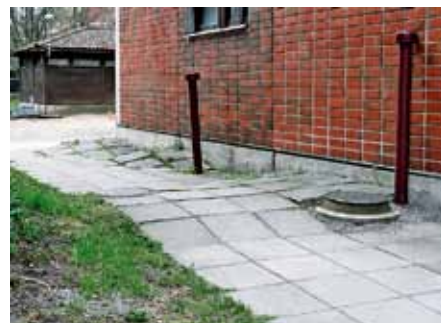
Painumavauriot pahenevat Soidintien jälkeen. Kiinteistöjen sisäänkäynneillä on todellisia ongelmia, sillä maa on painunut pahimmillaan noin 40 cm. Sisäänkäyntitasot ovat pysyneet alkuperäisellä tasollaan ja maanpinnan painuttua niiden alla, ne ovat jääneet tyhjän päälle (kuva 17). Tämä on riski, sillä rakennetta ei ole suunniteltu kantamaan omaa painoaan. Laatan alla on myös tyhjää tilaa, jonne esimerkiksi eläimet pääsevät tekemään tuhojaan. Kiinteistöt ovat yrittäneet korjata tilannetta erilaisilla lisäporras- ja luiskaratkaisuilla mutta ne ovat esteellisiä, väliaikaisen näköisiä ja paikoin jopa vaarallisia (kuva 19). Painumavauriot jatkuvat raitilta tonttien puolelle talojen välisille kujille ja kiinteistöjen pihalle (kuva 18). Iso osa Ala-Malmista on rakennettu savikolle ja koko alueella on samoja maan painumisesta johtuvia ongelmia.

18. Maan painumisen aiheuttamia vaurioita raitin pohjoispäässä.

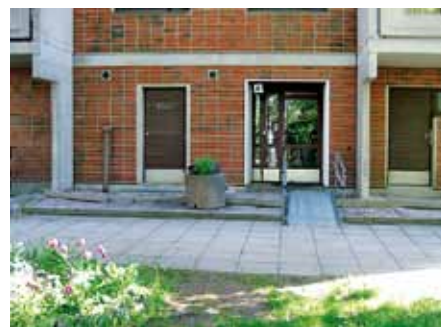
19. Kiinteistöt ovat pyrkineet ratkaisemaan painumisesta aiheutuneita ongelmia väliaikaisennäköisillä ratkaisuilla.

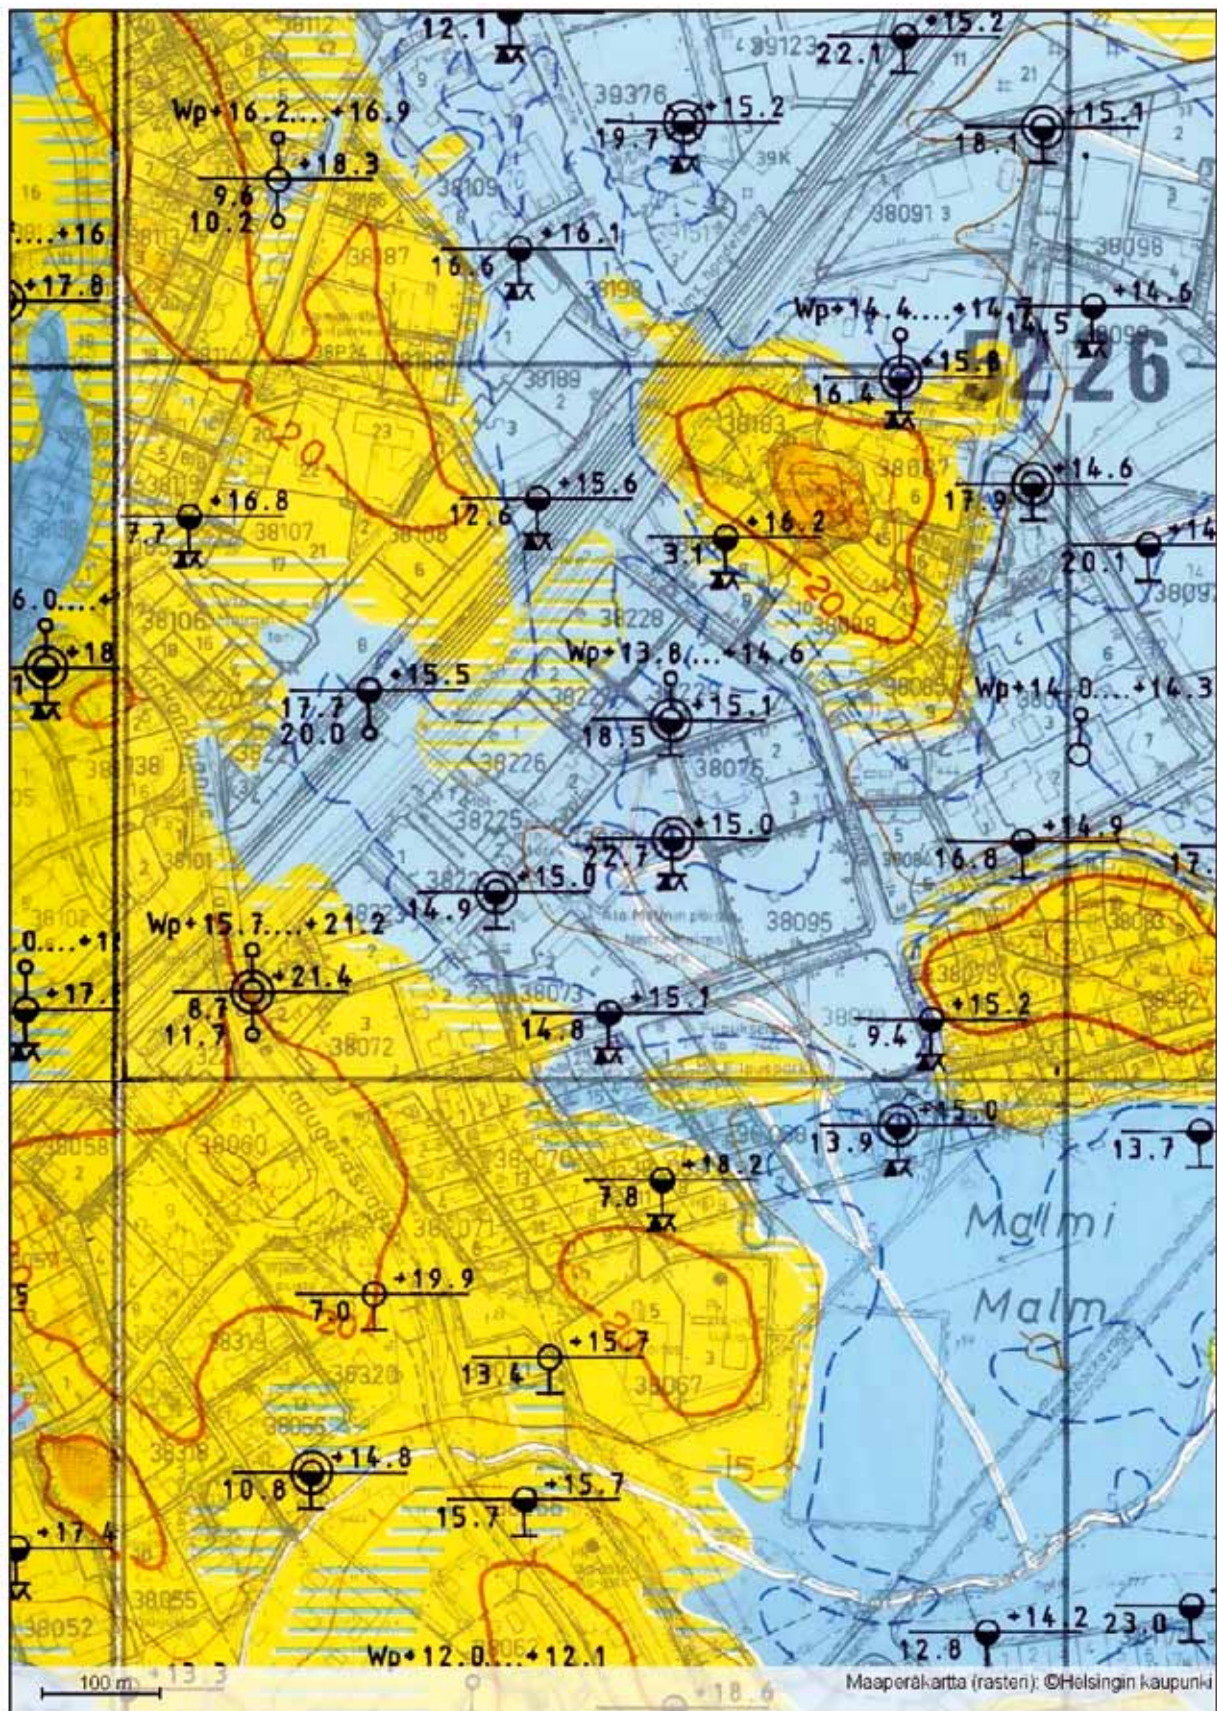
Pekanraitin Hietakummuntien pohjoispuolinen alue sijoittuu savikolle. Suurin osa raitista on päällystetty betonikivillä, joiden alla on noin 1 m rakennekerrokset. Raitin Hietakummuntien pohjoispuolisella osalla rakennekerrosten alla on noin 5–10 m savea, jonka alla on noin 5 m silttiä ja hiekkaa. Alimpana maakerroksena kallion pinnalla on noin 2–5 m kerros moreenia. Hietakummuntien eteläpuolinen alue on kitka-maa-aluetta, jossa kallion pinnalla on noin 2–6 m hiekkaa ja soraa. (kuva 20)

20. Maaperäkarta. Kartassa kitkamaa-alueet on merkattu keltaisella ja savikot sinisellä.

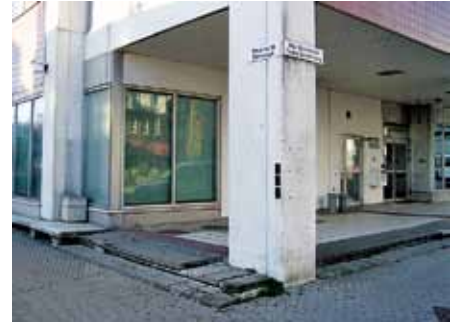
24. Malmin virastotalon sisäänkäynti on huonossa kunnossa.

Kesän 2012 aikana Malmin virastotalon julkisivut on peruskorjattu (kuva 23). Rakennuksen ympärillä olleet huonokuntoiset istutusalueet on poistettu ja katualueen pintamateriaali on jatkettu rakennuksen seinään asti. Virastotalon sisäänkäynnillä on pahoja painumavaurioita (kuva 24), mutta sille ei julkisivukorjauksen yhteydessä ole tehty toimenpiteitä. Sisäänkäynnin korjaus kannattaakin ajoittaa Ala-Malmin torin tulevan korjauksen kanssa samaan aikaan, jolloin turhilta torin pinnan aukaisemisilta välttyään ja korkomaailma pysyy yhtenäisenä.

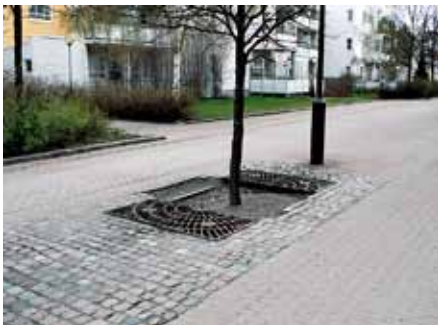
33. Osa Pekanraitin puiden juuriritoista on kokonaan ympäröity graniittinoppakivillä. Juuriritilät ovat paikoin vaurioituneet ja puilta puuttuu runkosuojat.

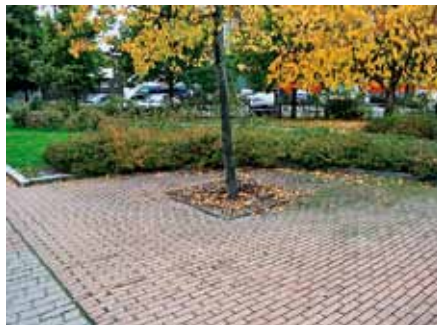
34. Osa raitin puiden juuriritoista rajautuu suoraan betonikiveykseen.

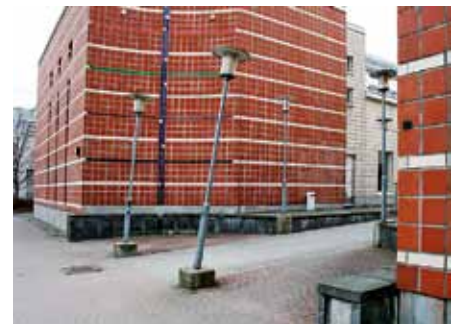
41. Seurakuntatalon seinustalla on kenttäkiveystä. Myös valaisimet ovat pahasti kallistuneet.

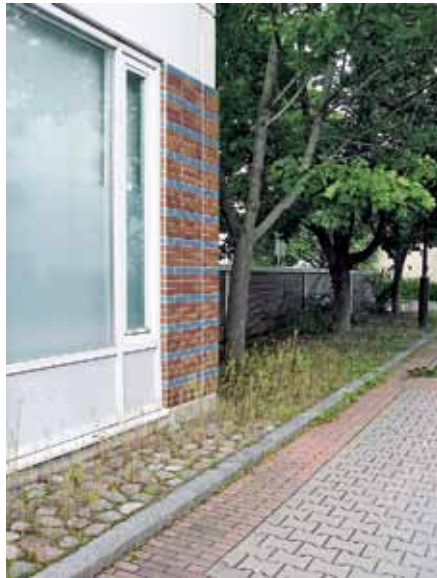
44. Osalla tonteista puut kasvavat liian lähellä seinää ja liian tiheästi. Tonttien kasvillisuus ja sen hoito tai hoitamatta jättäminen vaikuttaa myös Pekanraitin viihtyisyyteen.

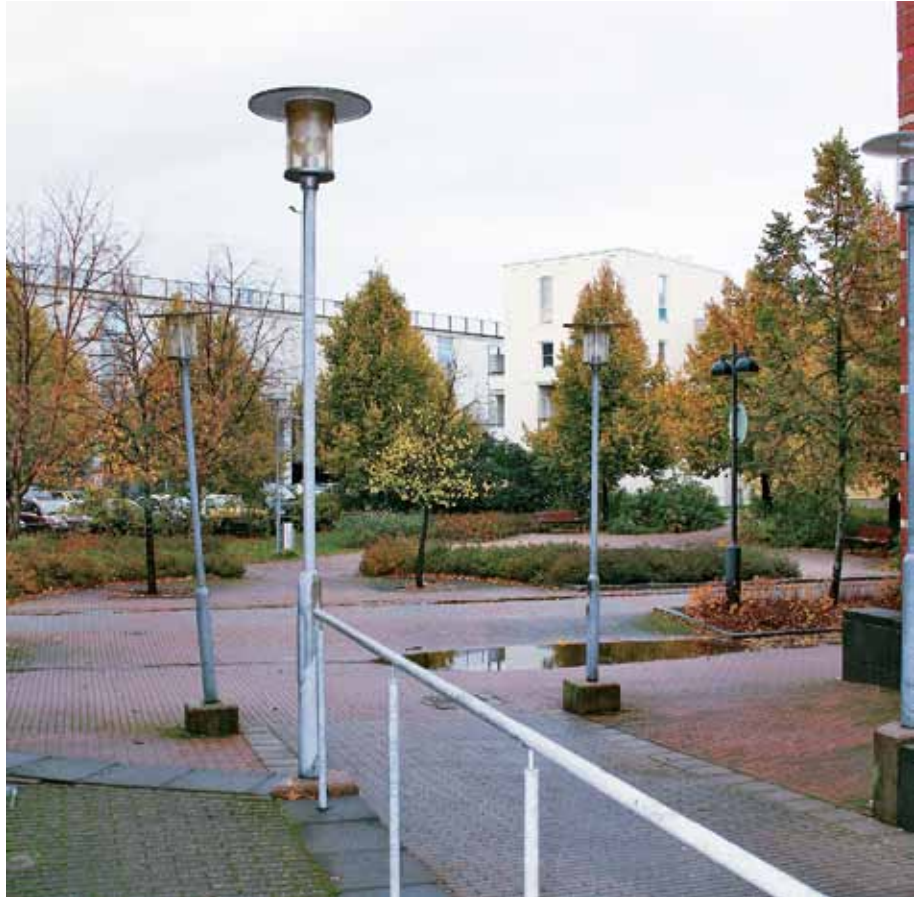
45. Seurakuntatalon kohdalla Pekanraitilla on kolmea erilaista valaisintyyppiä hyvin lähellä toisiaan. Osa valaisimista on myös kallistunut. Lopputulos ei muodosta yhtenäistä kokonaisuutta. Raitin osalta valaisimet tulisi yhtenäistää. Etualan valaisin kuuluu Ala-Malmin puiston kokonaisuuteen joka tulisi säilyttää.

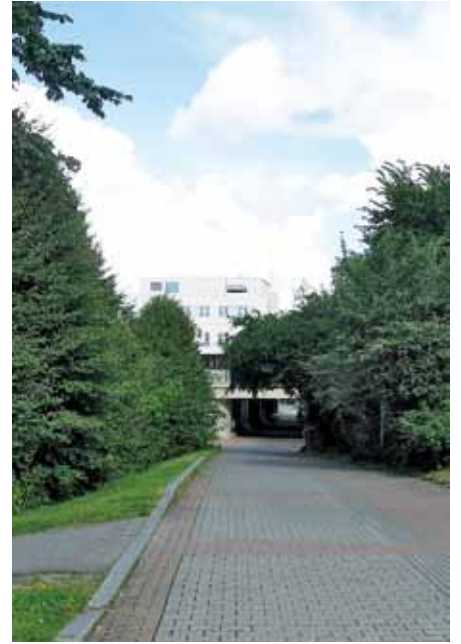
49. Latokartanontien alikulku on pimeä. Ylitiheä ja korkea, varjostava kasvillisuus lisää turvattomuuden tunnetta.

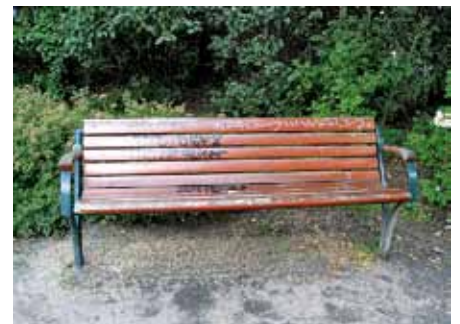
53. Pekanraitin puiston penkit ovat kuluneet ja sotkuiset.

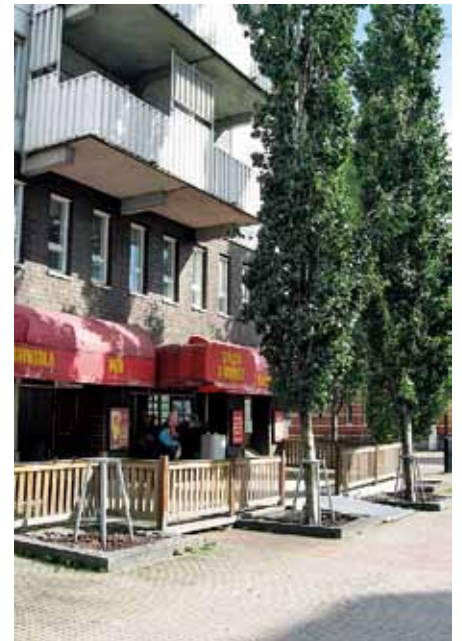
76. Torin pylväshaavoista osa on poistettu. Tilalle tulisi istuttaa uudet.

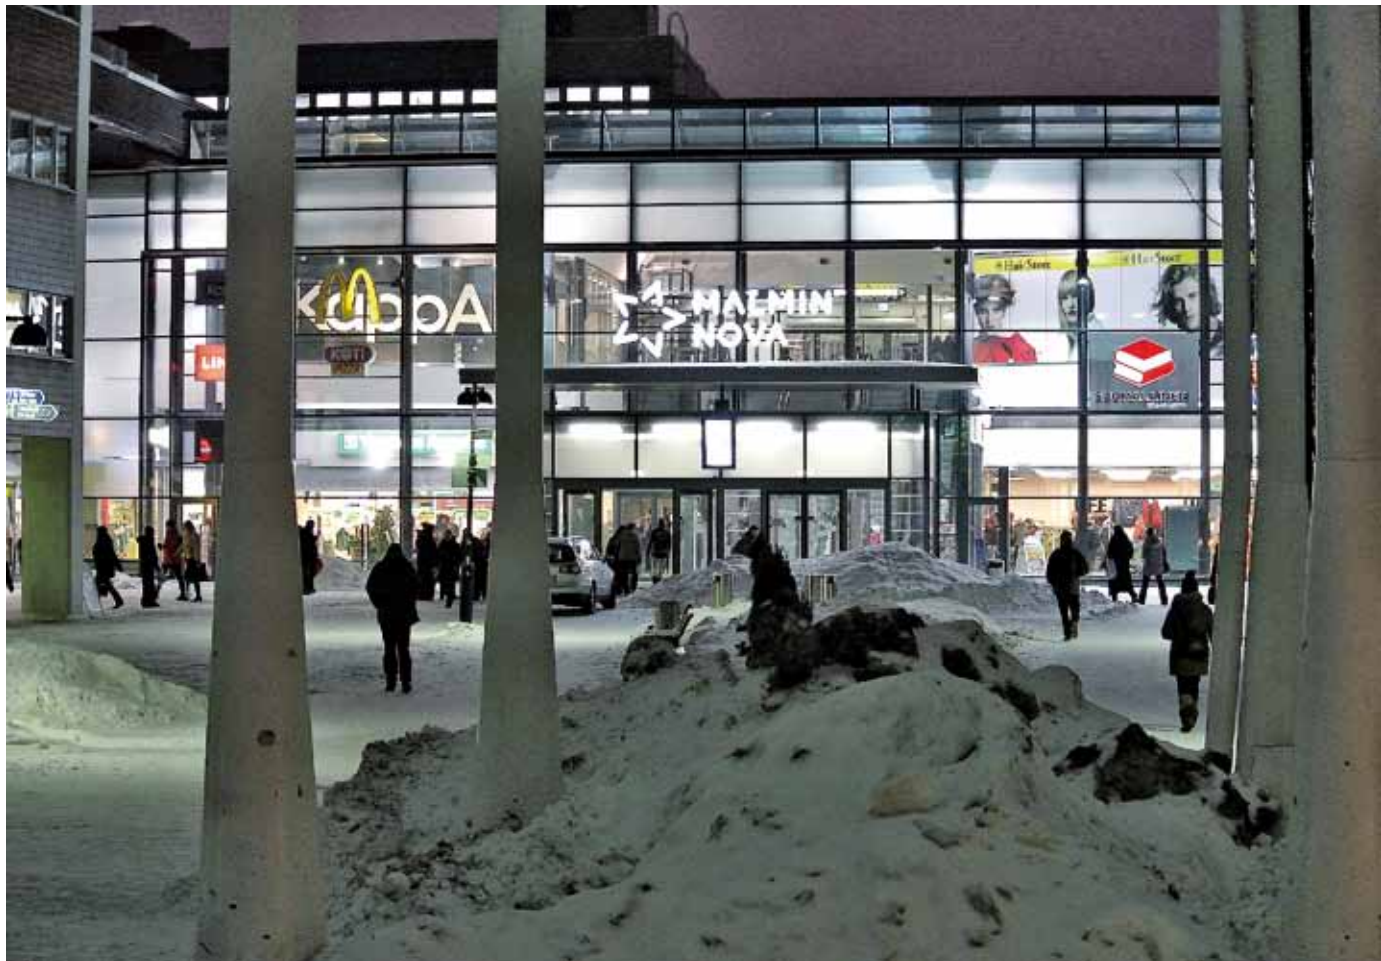
81. Kauppakeskuksen lasiseinä on Ala-Malmin torilla pimeällä hyvin vallitseva. Torin vesiallas hautautuu talvella lumen alle ja lumityöt suurilla koneilla vahingoittavat sekä altaan rakenteita että Malmitalon ja Postitalon pilareita.

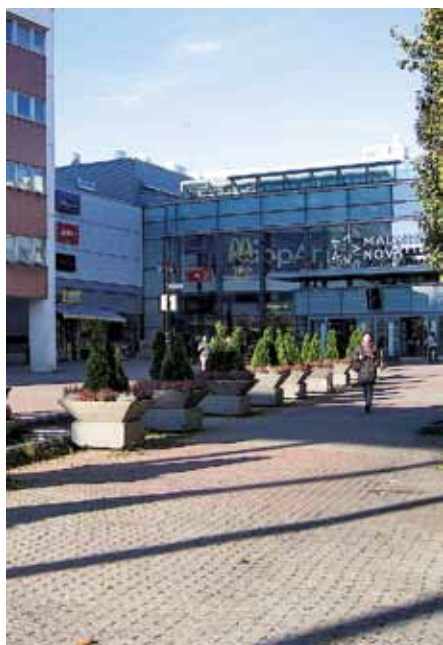
82. Erilliset istutusaltaat ja kalusteet lisäävät toritilan rikkonaisuutta.

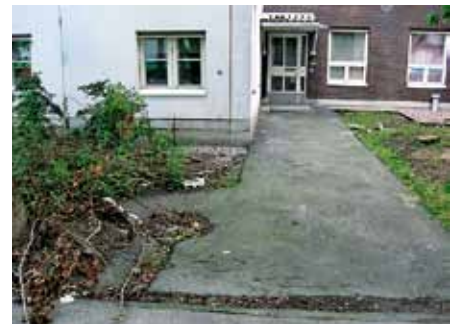
84. Pekankatu 5. Hoitamattomuus lisää ilkeävaltaa ja turvallisuutta.

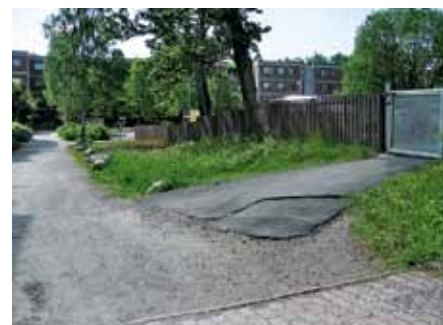
95. Päiväkoti Vilppulan portilla pintamateriaalit vaihtuvat erikoisesti ja ovat vaurioituneet. Myöskään päiväkodin portti ja aita eivät sovi yhteen.

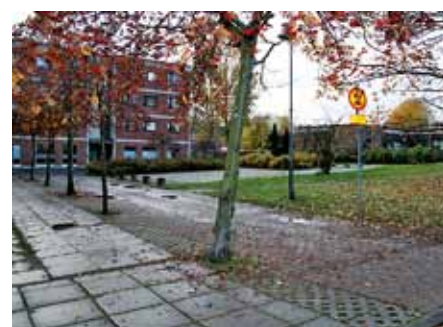
97. Pekanpuistossa ei ole penkkejä tai muita kalusteita. Taustalla näkyvä päiväkotirakennus on peruskorjauksen tarpeessa.
