## 1. KOHTEEN TIEDOT

| Kohde | Kaartin sairaalan puu rakennukset<br>Hietalahdenkatu 1, Helsinki |

## 2. TEKNINEN SELVITYS

### 2.2 TEHDYT HAVAINNOT

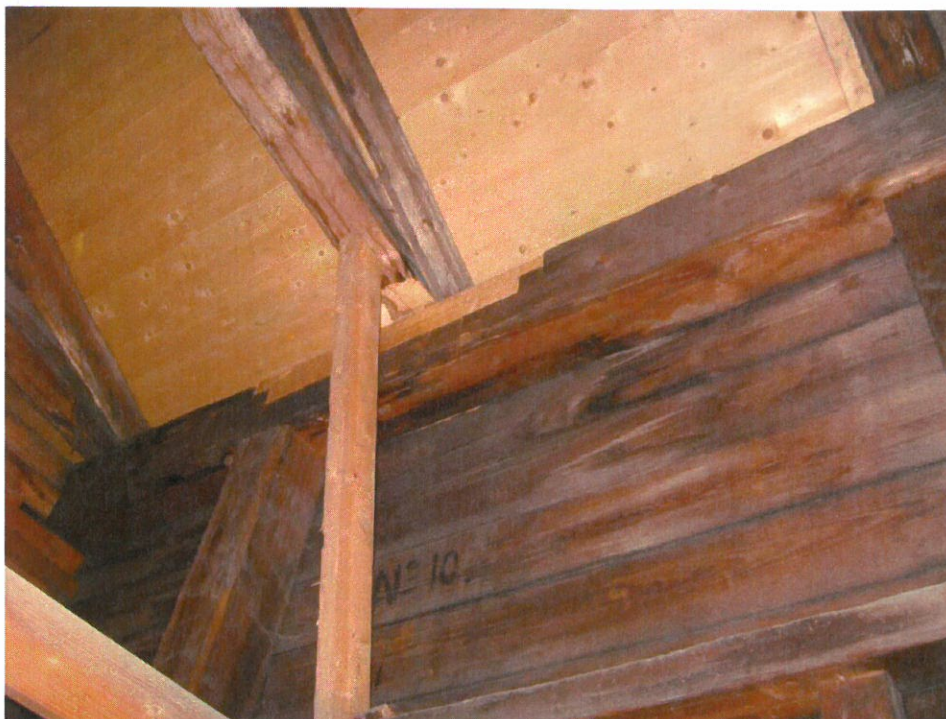
Sisätilojen kunto on paikoin heikko. Kattorakenteet on tehty alkujaan metallivahvisteisin liitoksiin. Vesikaton korjaustöiden yhteydessä kattokannakkeita on uusittu. Liitosten tuenta on toteutettu apukoolauksin ja alapaarteiden osalta vain naulaliitoksiin. Alapaarteet eivät ulotu tuelle asti. Kattokannakkeiden alkuperäinen toimintamalli on muutettu naulaliitoksiksi. Rakenteiden toimivuus ja vakaus vaatii rakennesuunnittelijan tarkastuksen. Huomattava osa kattokannattajista on vaihdettu. Vesikatto ruodelaudoituksineen on uusittu. Sisäseinissä oli näkyvillä pistemäistä homekasvustoa rakennuksen vastakkaisilla kulmilla. Seinärakenteita on kunnostettu. Kadun puolen julkisivu on paikoin heikkokuntoinen taipumien seurauksena. Alkuperäinen kiviperusta on huomattavilta muutettu harkkoperustaksi. Lattiat on osassa rakennusta tehty betonista. Rakennukselle tehty muutokset ovat lähivuosisikymmenten tekoa. Rakennus on vain osin alkuperäisessä kunnossa. Muutostyöt ovat muuttaneet rakennuksen alkuperäisiä rakenteita ja luonnetta merkittävästi. Vesikattorakenteet edellyttävät kuntotutkimusta. Rakenteiden saattaminen alkuperäiseen muotoonsa on vaikeaa.

**Kuva 1.** Uusittuja kattokannattajia alapaarteiden tuenta puutteellinen.

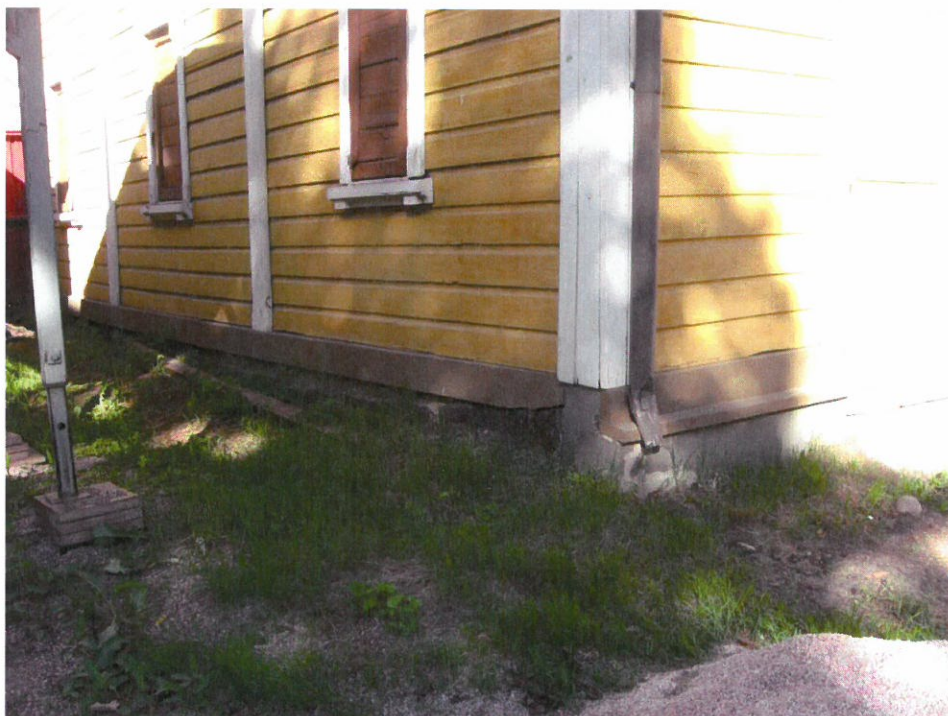
**Kuva 2.** Varistorakennuksen perustat on suurelta osin uusittu harkkorakenteiksi. Julkisivujen pinnoitukset ja puuosat osin uusittu. Alimpia hirssiä on uusittu.

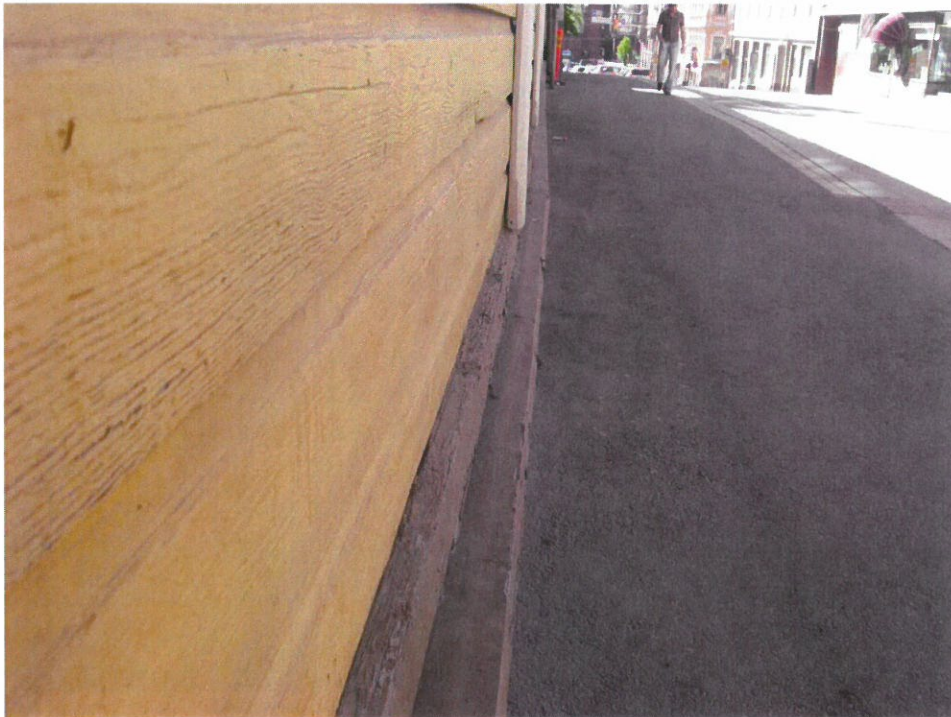
**Kuva 3.** Varastorakennuksen rakenteet ovat taipuneet kadulle päin.

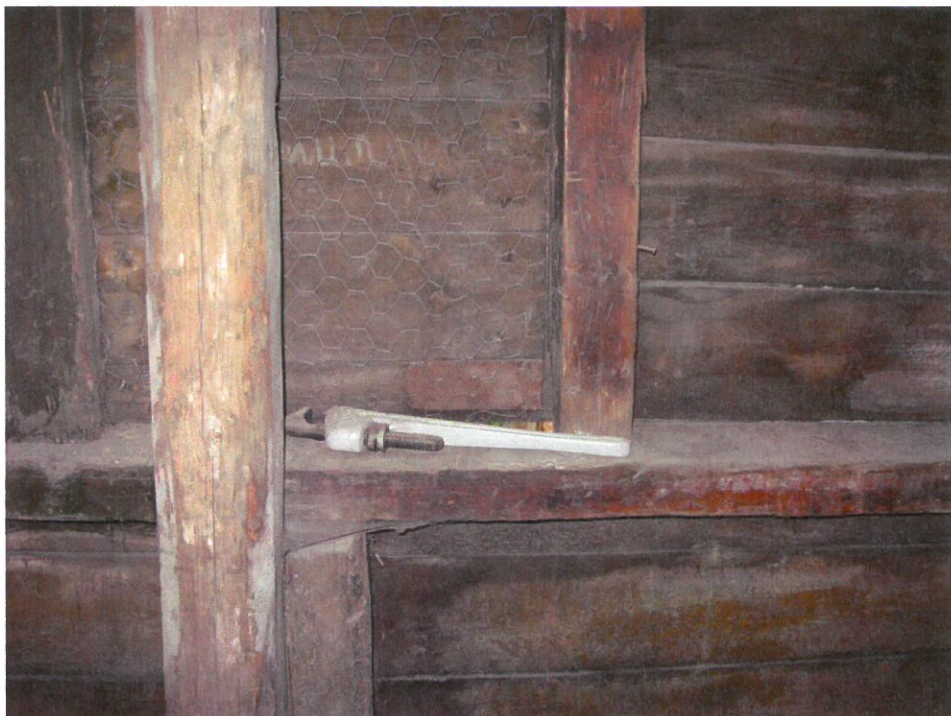
**Kuva 4.** Ristikkäisissä sisäkulmissa oli kosteusvaurion jättämiä jälkiä sekä viitteitä pintahomeesta.

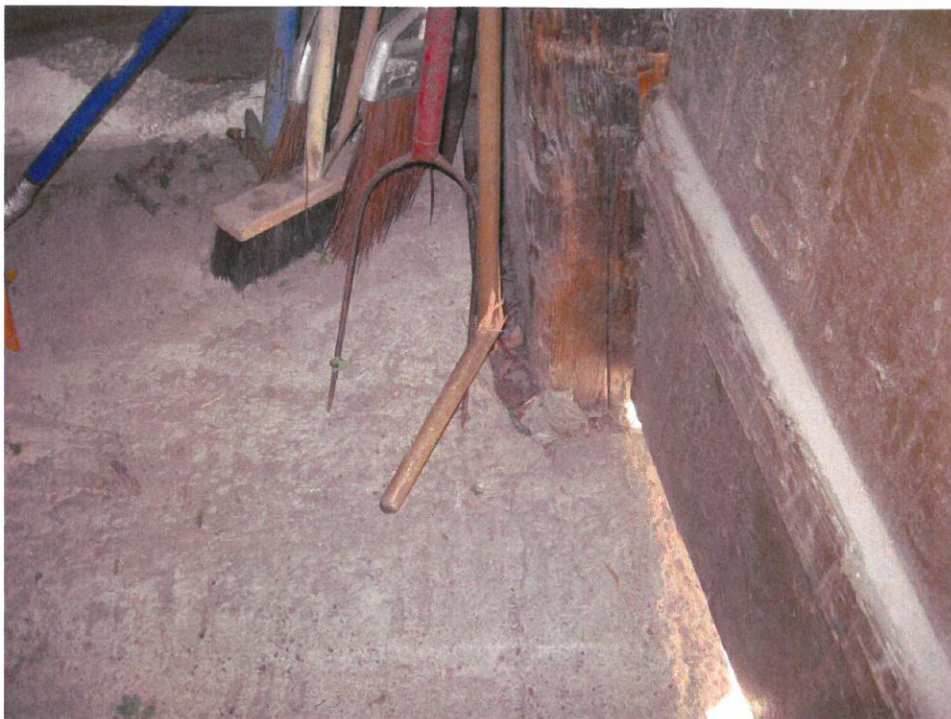
**Kuva 5.** Osaan varastorakennusta on asennettu betonilattia.

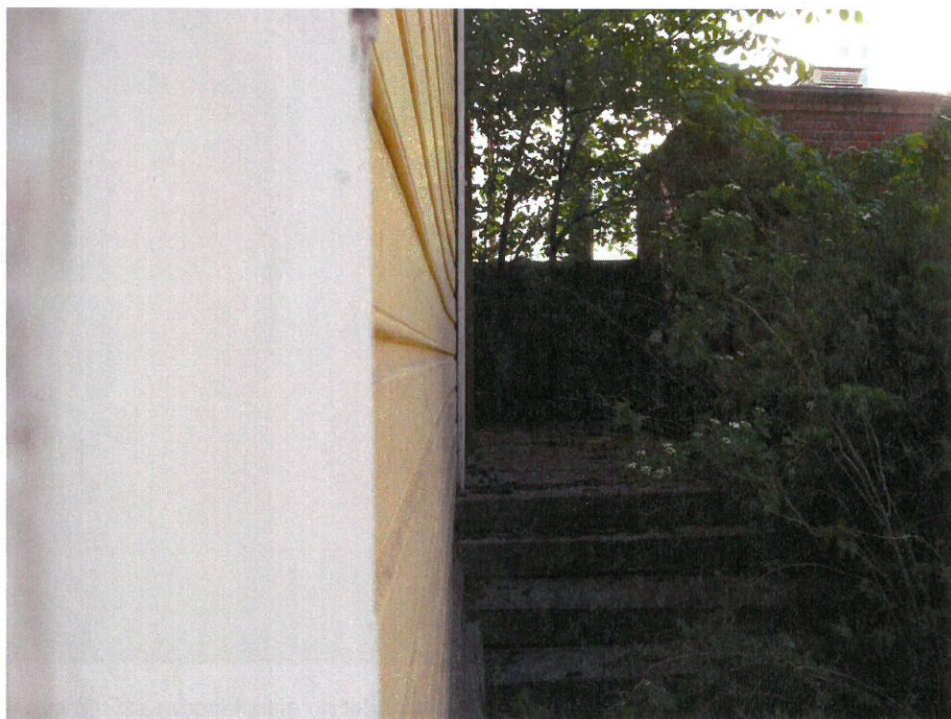
**Kuva 6.** Asuinrakennuksen toinen pääty on taipunut keskeltä ulospäin.

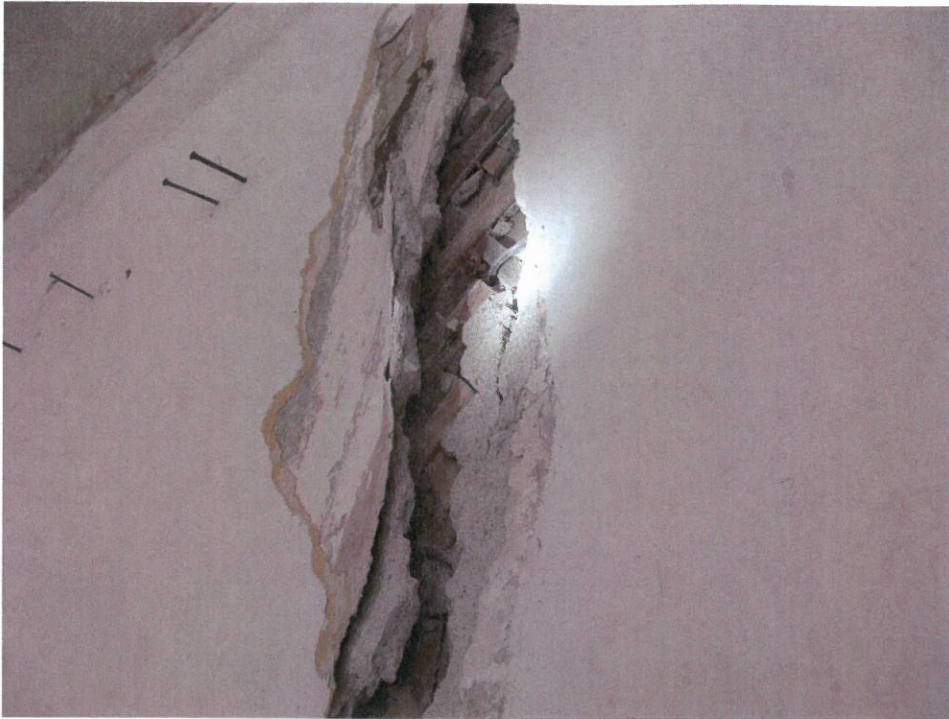
Sisäseinä- ja kattopinnat ovat rapattu tikkurappauksella (mahdollisesti alkuperäiset). Osa sisäseinistä on toteutettu myöhemmin verkkorappauksella. Seinän rappauspinnan päälle on asennettu useita tapettikerroksia sekä pinkopahvia. Seinäpinnat ovat huomattavilta osin irti alustastaan (kopoa), samoin kuin rapatut kattopinnat. Muutostöiden yhteydessä osa katoista on tehty levyrakenteisiksi alakatoiksi. Rakenteita on avattu useita kohdin.

**Kuva 7.** Sisäseinien tikkurapatut seinärakenteet ovat irti alustastaan monin paikoin.

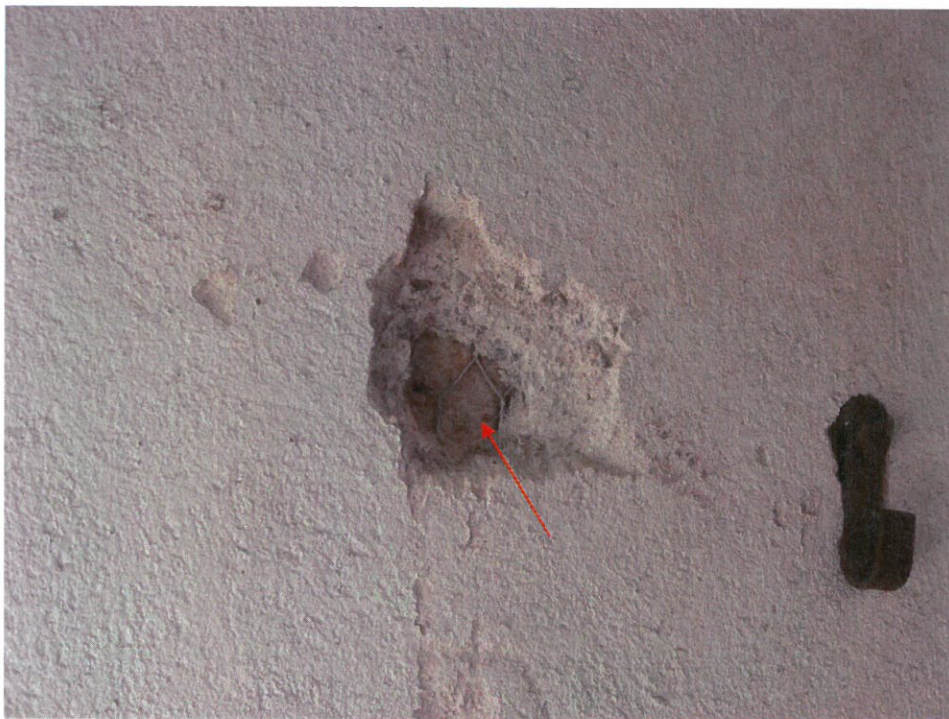
**Kuva 8.** Osa rappauksista on tehty jälkeinpäin verkkorappauksena.

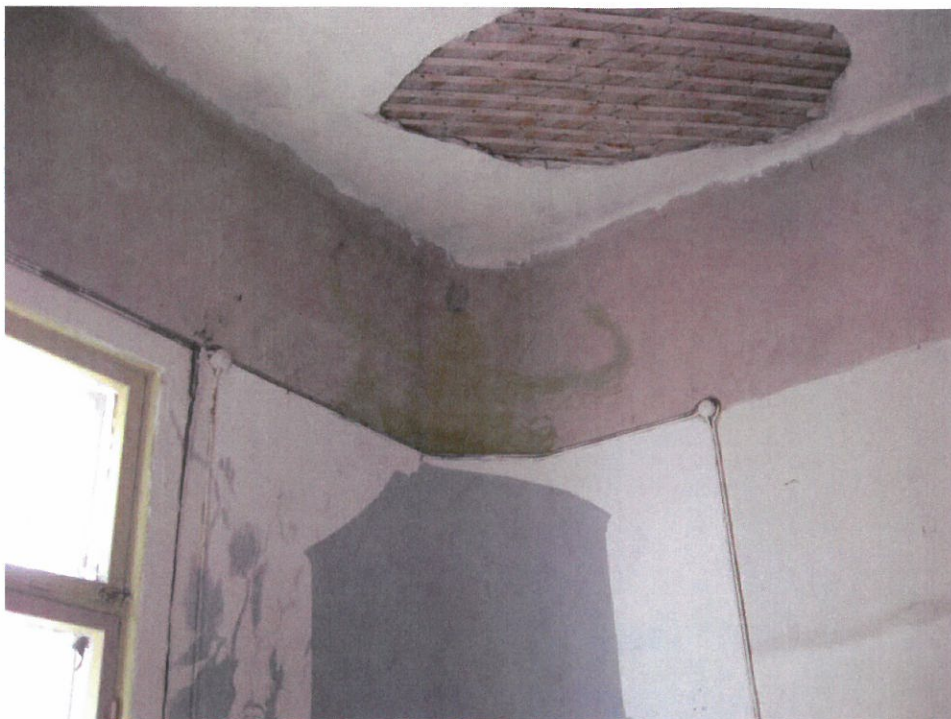
**Kuva 9.** Kattorappaukset ja seinärappaukset ovat paikoin irti alustastaan.

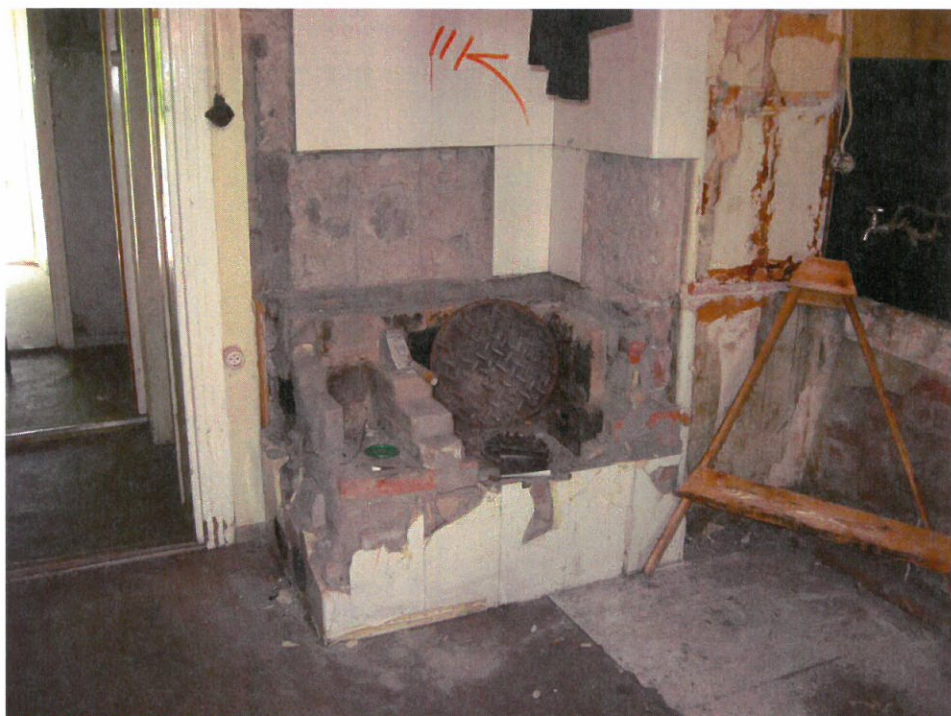
Muuratut lämmitysuunit on osin poistettu ja osa on osittain jätetty paikalleen ja pellitetty. Leivinuunien ja uunien valurautaluukut on ilkivaltaisesti irrotettu. Keittiön liesi on korjauskelvoton. Lattioita on betonoitu jälkeinpäin, osa latioista kovalevypintaisia. Pintamateriaaleina on eri aikakausilla asennettuja lattiapäällysteitä.

**Kuva 10.** Tulisijat osin tuhottu kokonaan, vähintään luukut on varastettu. Lattiat liesien edustoilla on betonoidut ja osin kovalevyypintaisia.

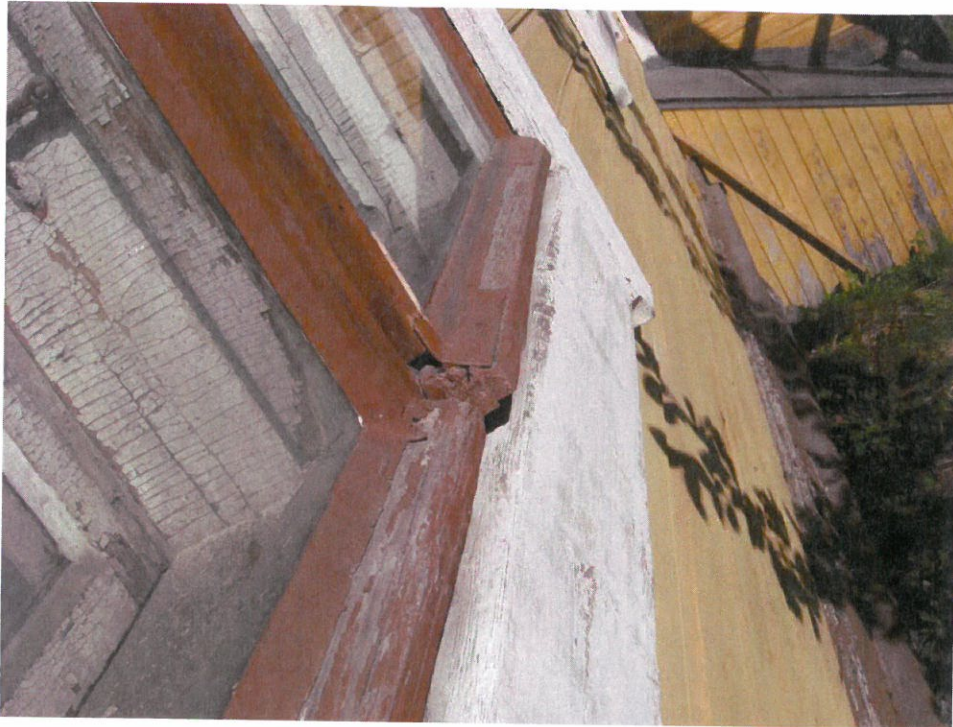
**Kuva 11.** Osa ikkunoista on mahdollisesti alkuperäisiä, kunto niissä heikko. Vaihdetut ikkunat ovat paikoin myös heikkokuntoisia. Alkuperäistä jäljittelevät pintahelat puuttuvat.

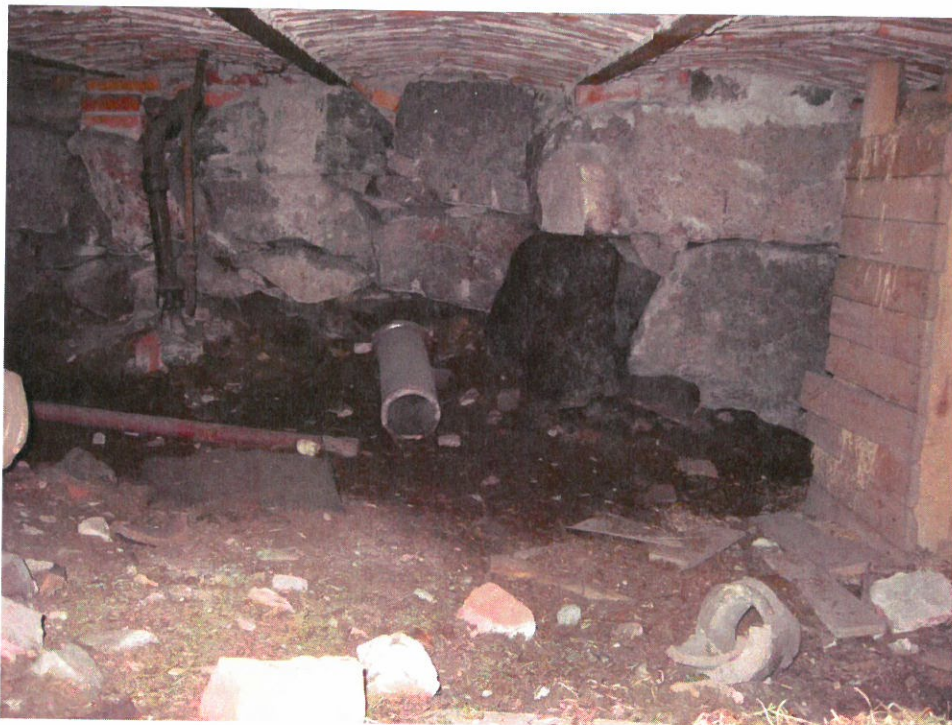
Kellaritilaan ei päästy. Saimme kuvia ainoastaan tuuletusluukun kautta. Kellarin katto on holvattu tiilirakenne I-teräksiin kannatettuna. Kellarin maaperässä on valumajälkiä sekä eloperäistä materiaalia.

**Kuva 12.** Kellaritilat holvattu tiili-/l-palkkeja kiviperustalla. Runsaasti eloperäistä materiaalia ja kosteutta. Tilaan ei päästy, kuva kissaluukusta.

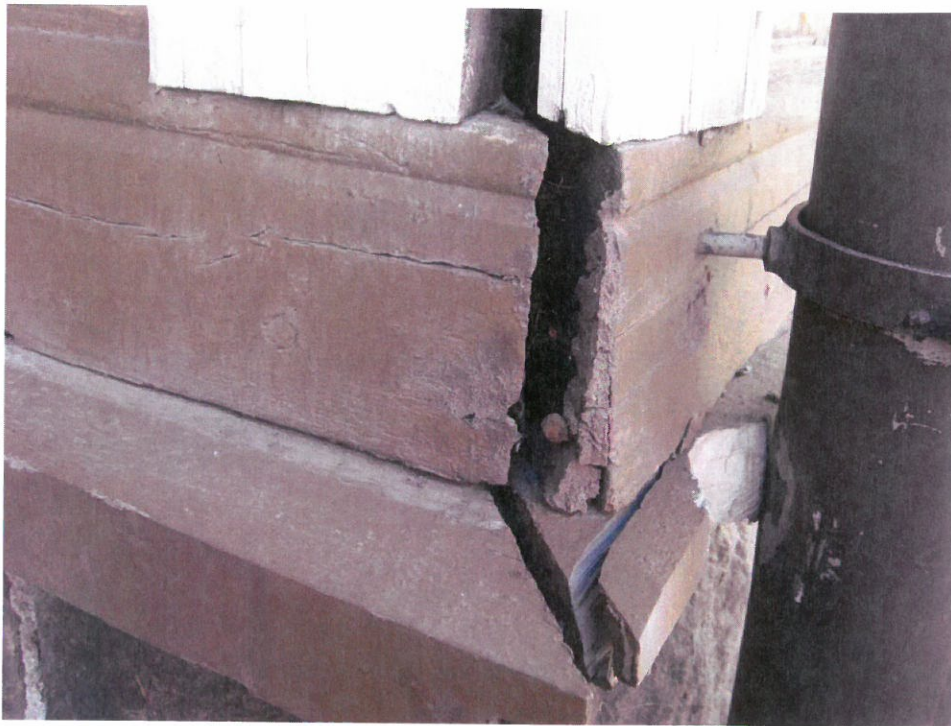
**Kuva 13.** Kadunpuolella on puurakenteiden liitoksissa vaurioita. Lahovauriot todennäköisiä.

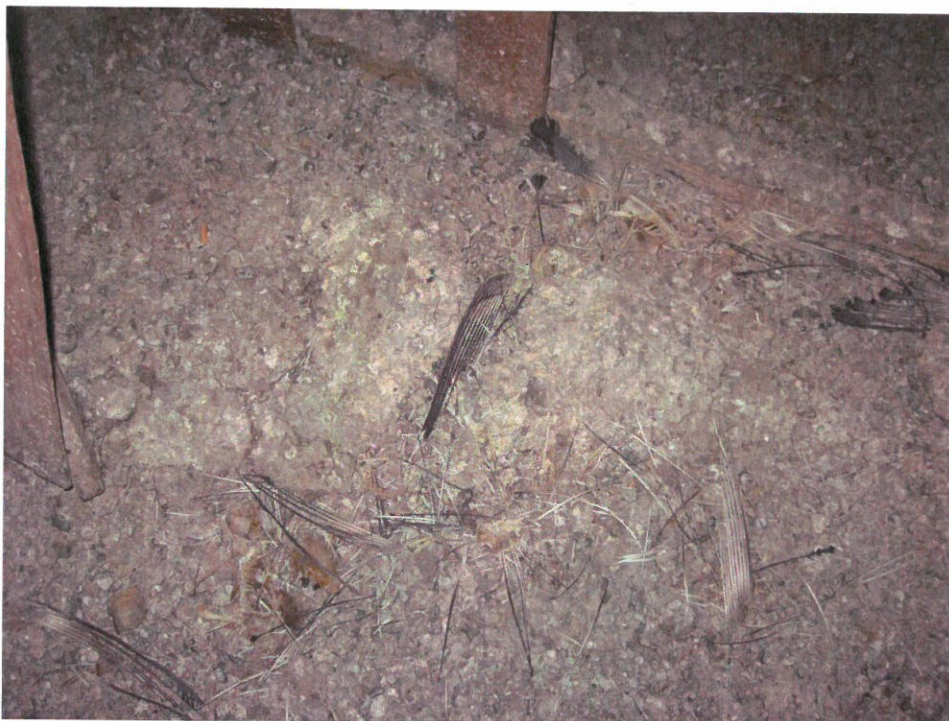
Vesikattona on konesaumattu peltikate, kunto on tyydyttävä. Katto on uusittu galvanoidulla pellillä. Ullakkoa emme tarkastaneet merkittävän terveysriskin takia, koko alue oli pinnoitettu lintujen ulosteella ja linnun raatoja oli tiloissa.

**Kuva 14.** Ullakko on lintujen jätöksissä ja myös raatoja on tilassa. Tilaa ei tarkastettu terveysriskin takia. Tarkastus edellyttää suojavarusteita.

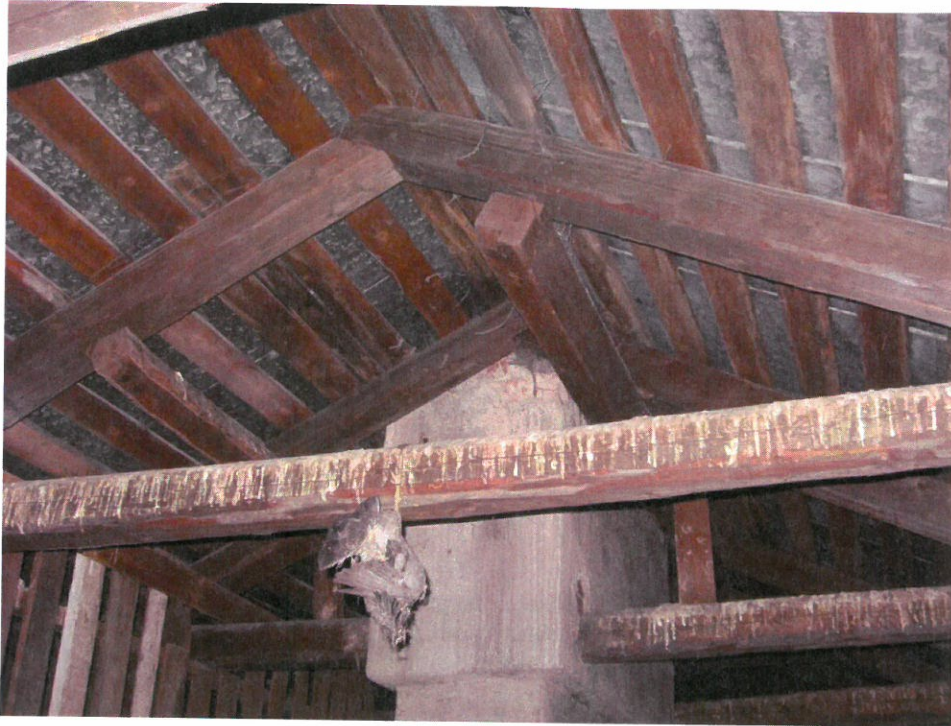
**Kuva 15.** Kuvassa galvanoitu kate ja tilan ullakkotilan muu tilanne. Aluskate puuttuu. Kondenssiriski on ilmeinen.

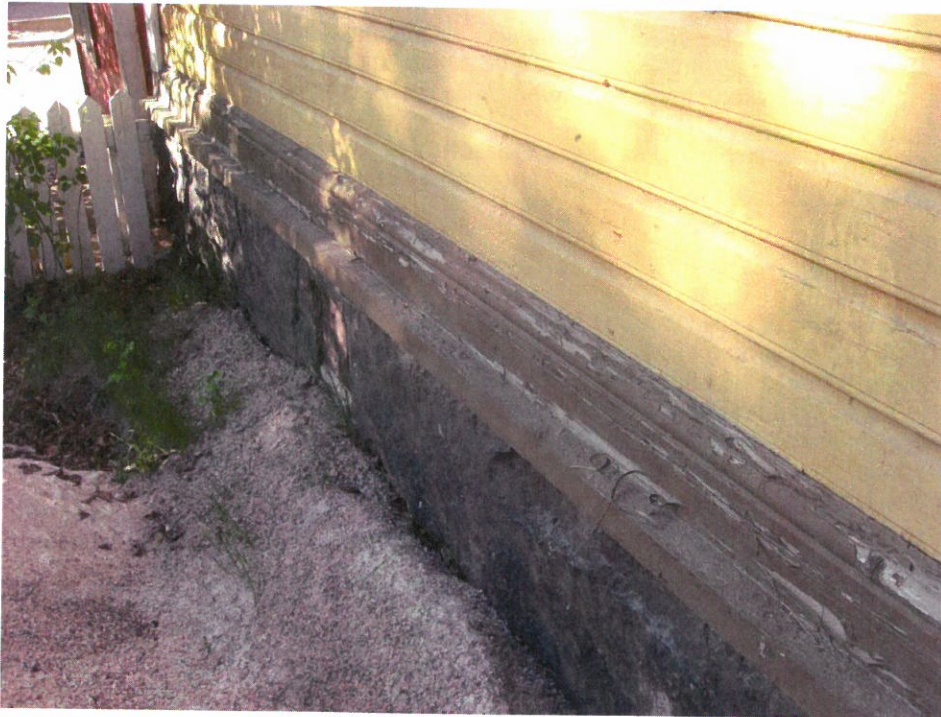
Julkisivujen Paneloinnit voivat olla osin mahdollisesti alkuperäisiä, pienempää kuistia lukuun ottamatta. Kuistin paneelauus on sisäpuolelta kosteus- ja homevaurioitunut. Kadunpuolen julkisivu on paikoin heikkokuntoinen, nurkkaliitokset ovat auki ja lahovauriot ovat hyvinkin mahdollisia. Toisen päädyn rakenne on taipunut keskeltä ulospäin. Ikkunapuitteita on paikoin uusittu. Uusitut puitteet ovat erilaisia kuin alkuperäiset, esim. liitoskohtien kulmaraudat puuttuvat ja puitteet ovat ulkoisesti erilaisia, Alkuperäisten ikkunoiden puuosat ovat huonokuntoiset.

**Kuva 16.** Julkisivut ovat paikoin heikkokuntoisia. Osa julkisivupaneeleista on uusittu, esim. tuulikaapissa.
