# HELSINKI

## Tukikohta IX:4 (Malmin lentokenttä) ja Tukikohta IX:5 (Malmin lentokenttä)

Ensimmäisen maailmansodan puolustusvarustusten koekaivaus

24.–28.9.2018

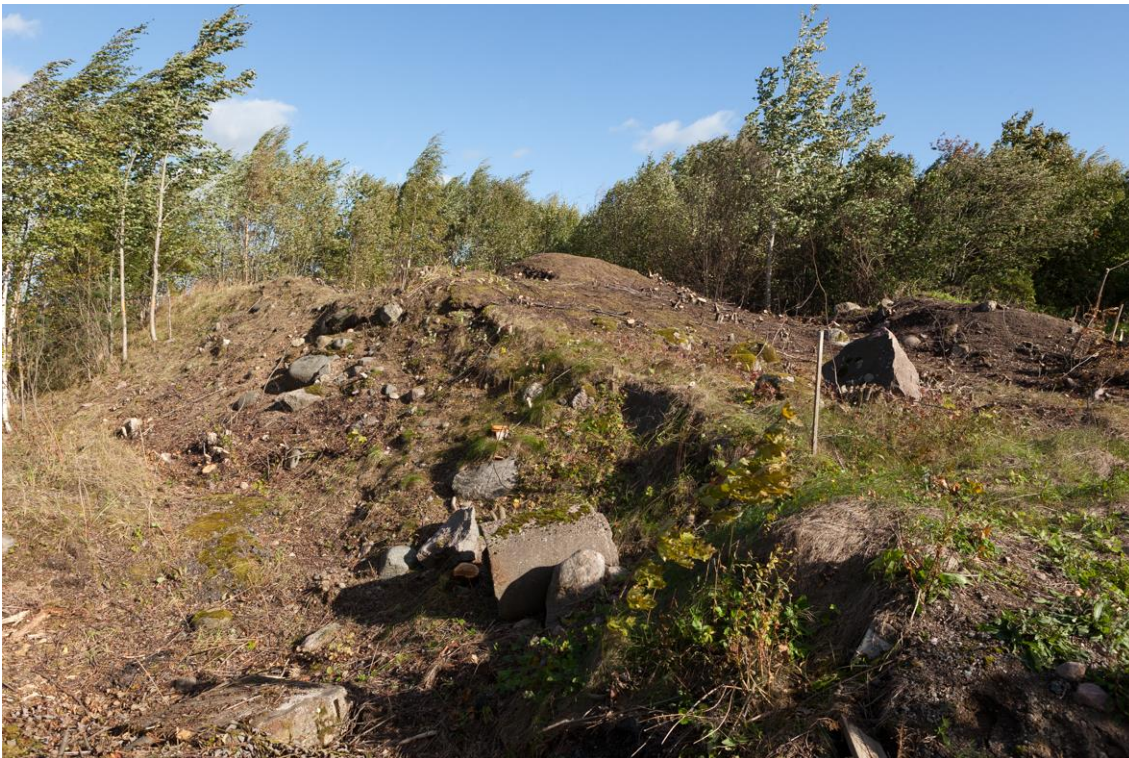
Leikkaus, josta näkyy kuinka paljon mäkeä, jossa tukikohta IX:4 sijaitsee, on madallettu. Kuvan keskivaiheilla oleva kumpare on suojahuoneen katon päälle kasattua maata. Kuvattu lounaasta. (AKDG5572: 7)

- 7 Tukikohta IX:4. Leikkaus, josta näkyy kuinka paljon mäkeä on madallettu. Kuvan keskivaiheilla oleva kumppare on suojahuoneen katon päälle kasattua maata. Kuvattu lounaasta. 27.9.2018

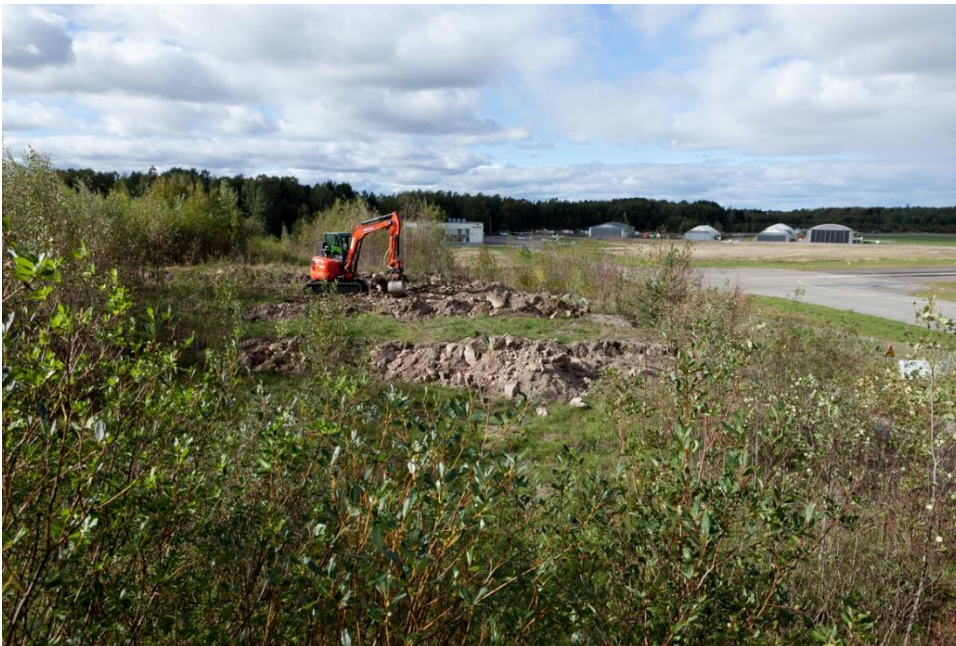
Tukikohta IX:4 pohjoisosasta. Kuvattu idästä. (AKDG5572: 1)

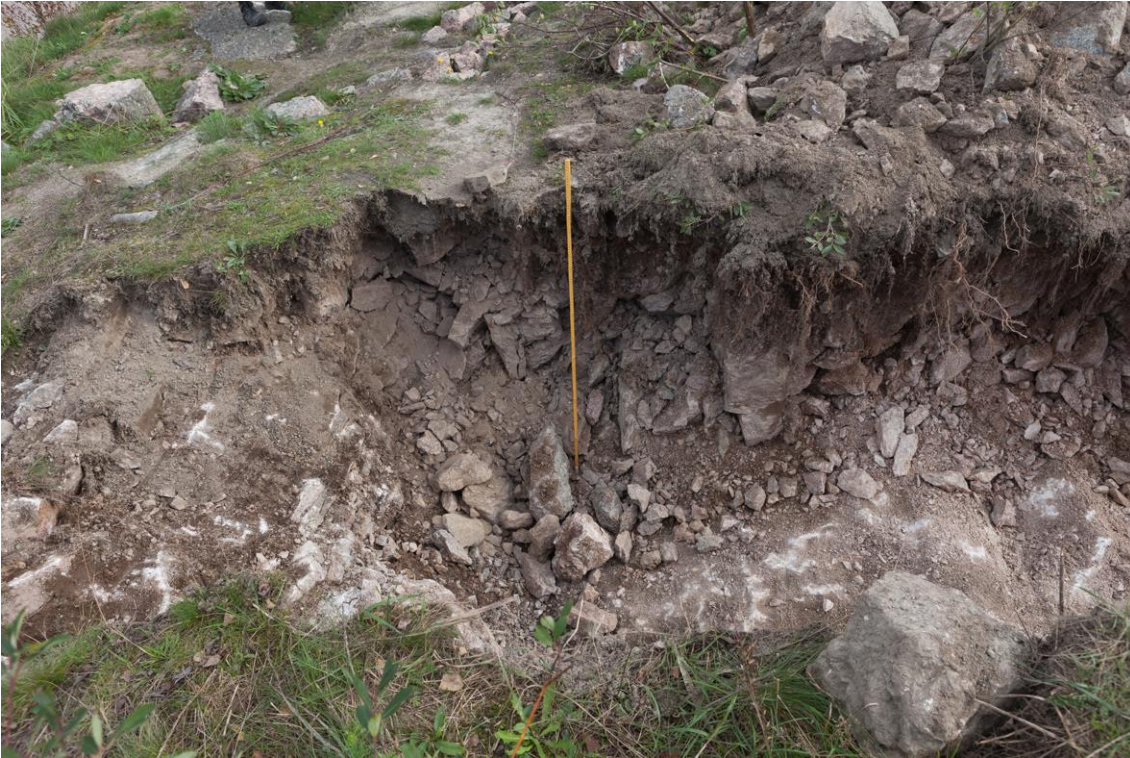
Koeojan pituus oli 8 metriä ja leveys keskimäärin 1,7 metriä. Koeojan pohjoispäässä olevassa kalliossa havaittiin louhimisen merkkejä, ja sitä pidettiin ennen kaivuuta mahdollisena taisteluhaudan reunana. Kaivettaessa ei kuitenkaan havaittu merkkejä säilyneistä taistelukaivantojen rakenteista. Koeojan pohjalla tuli kallio

vastaan, jonka päällä oli metrin verran kivimurskaa. Koeojan syvyys vaihteli pohjoispään 1,4 metristä eteläpään metriin.

Koeojan 3 pohjoispää. Kuvan vasemmassa laidassa kalliroleikkausta, joka on syntynyt kun aluetta on mädallettu. Kuvattu lounaasta. (AKDG5572: 2)

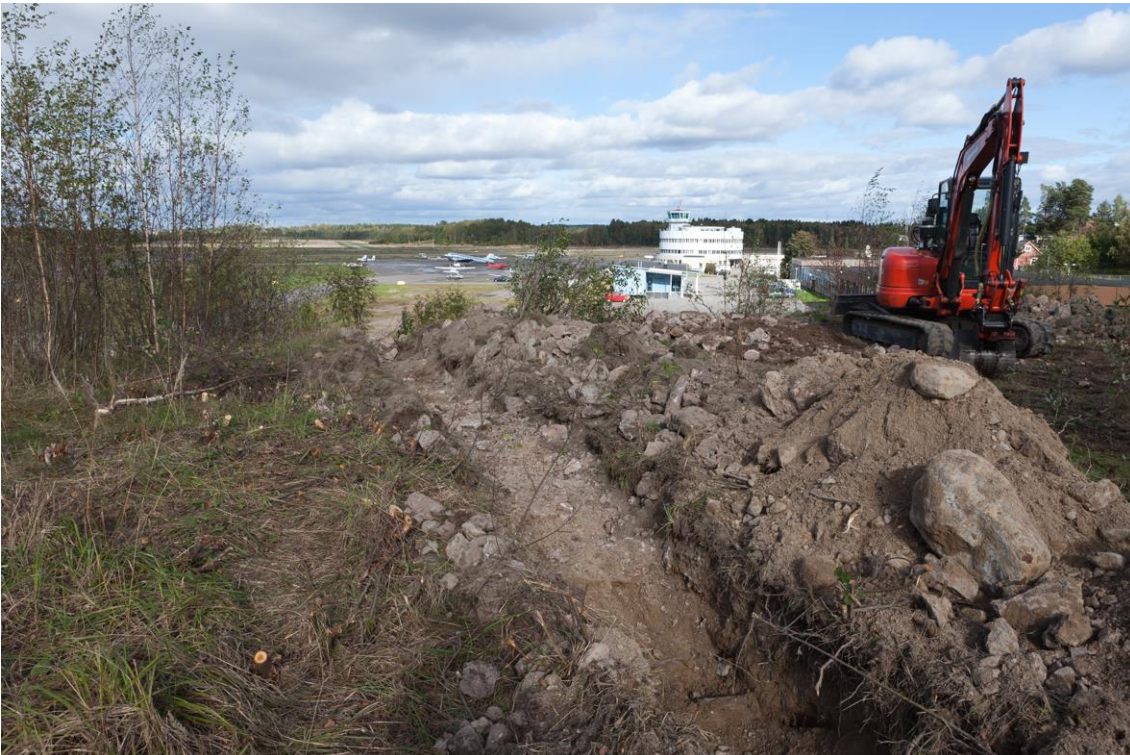
Koeojan pituus oli 16 metriä ja leveys keskimäärin 1,3 metriä. Tässäkin kaivannossa oli kivimurskaa koko kaivannon matkan, eikä siinä havaittu säilyneitä rakenteita alueella olleista kenttälainnoitteista. Koeojan syvyys vaihteli pohjoispään 0,3 metristä eteläpään 0,7 metriin.

Koeoja 4, kuvattu lounaasta. (AKDG5572: 3)

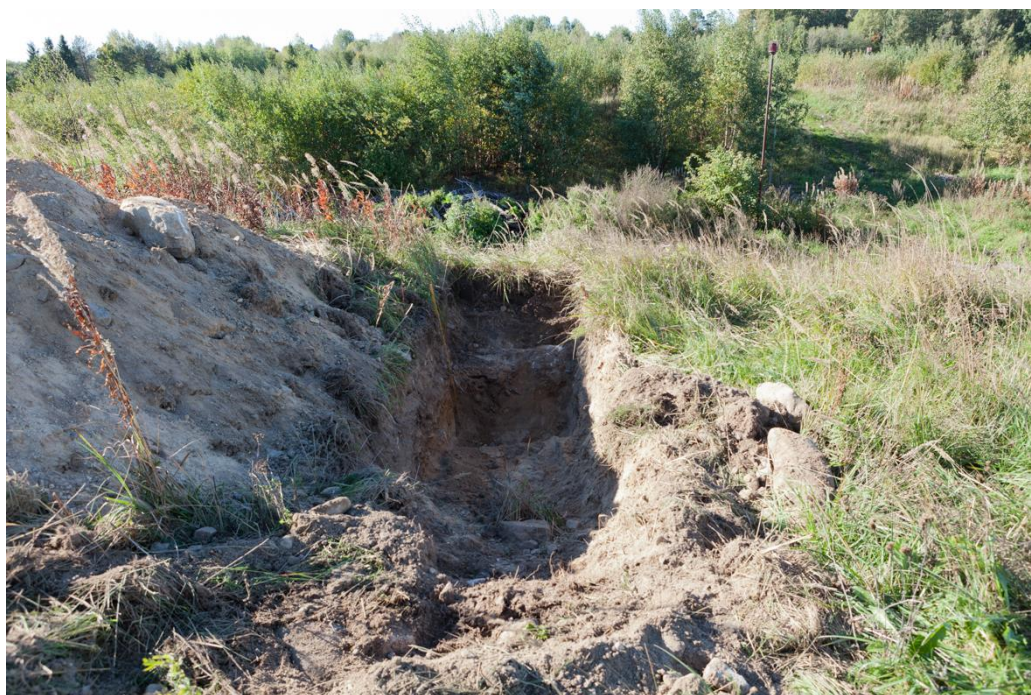
Koeojan pituus oli 4,2 metriä ja leveys keskimäärin 1 metri. Koeoja kaivettiin 0,7 metrin syvyyseksi. Koeojan maa-aines oli sekoittunutta hiekkaa/hiesua, jonka alta noin 0,65 metrin syvyydestä tuli puhdas maa. Koeojasta ei löytynyt merkkejä kenttälinnoinneista.

Koeoja 9, kuvattu koillisesta. (AKDG5572: 5)

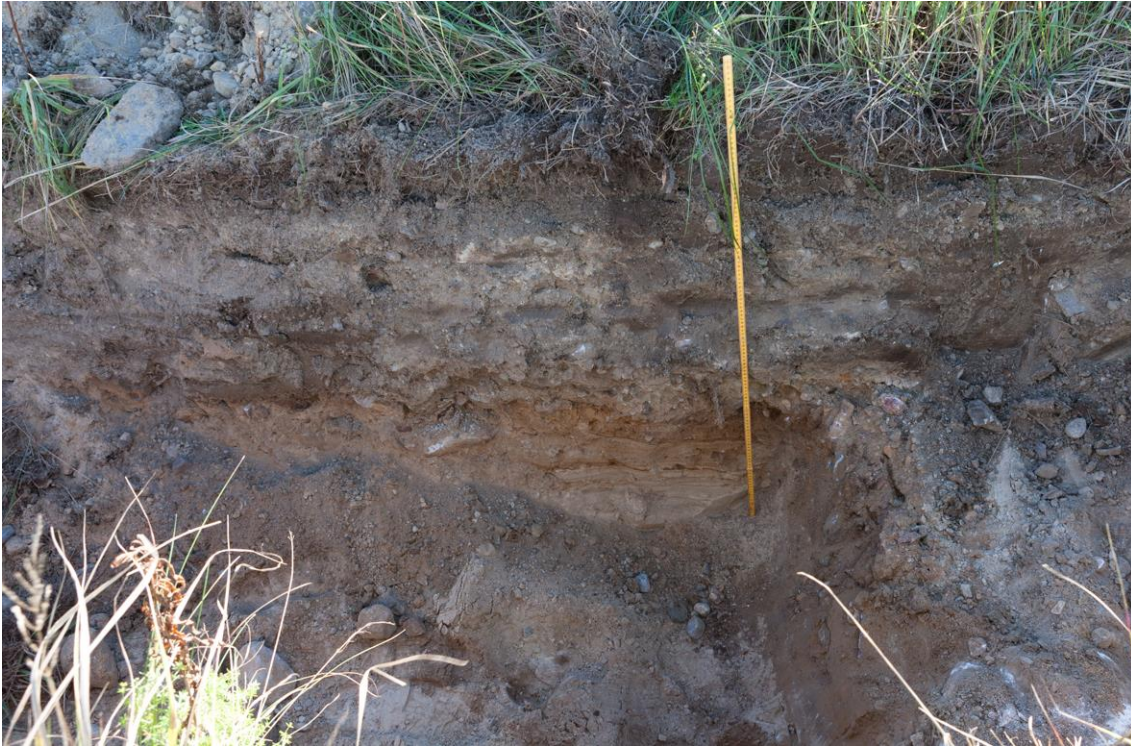
Koeojan 9 kaakkoisprofiili, kaivannon syvyys 1,2 metriä. Kuvattu luoteesta. (AKDG5572: 6)

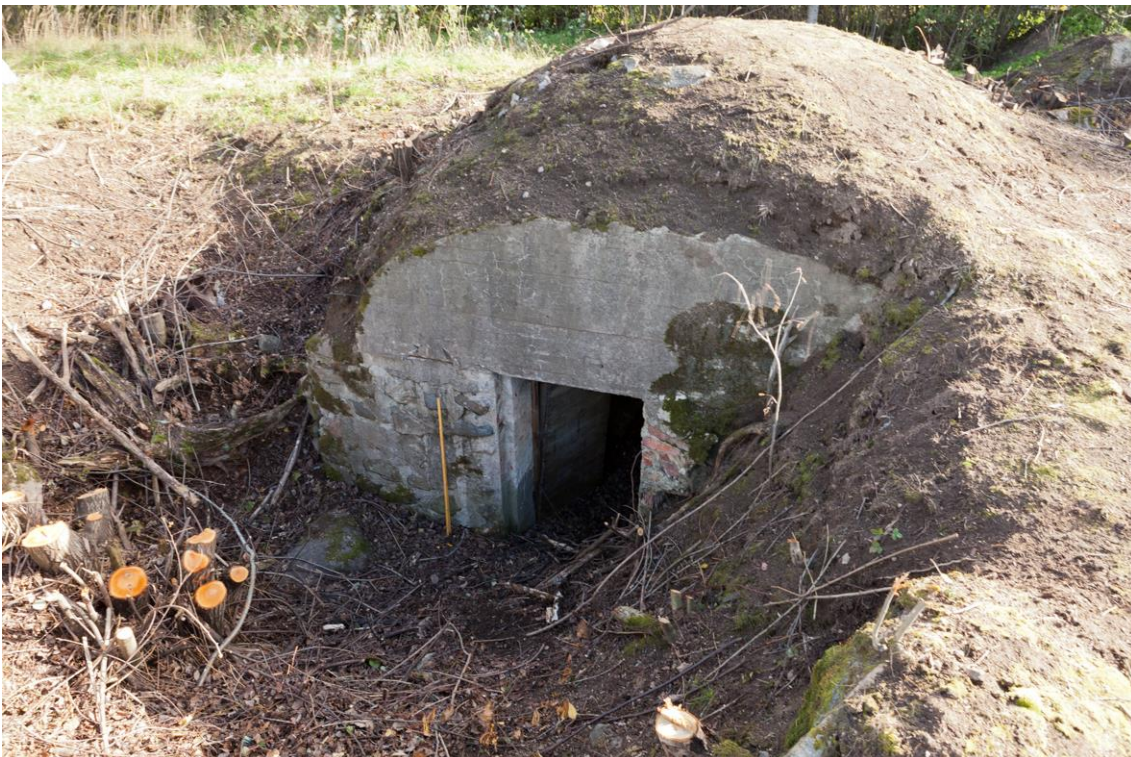
Suojahuoneen nykyinen olomuoto muistuttaa enemmän perunakellaria kuin linnoituslaitetta. Sen katon päälle on kasattu maata puolipalloksi ja kulku oviaukolle on kaivettu maahan syväksi kaivannoksi. Kaivannon seinämän länsipuolella on jyrkkä maaleikkaus, joka on syntynyt, kun aluetta on tasoitettu vuonna 1998.

Suojahuoneen etuosa. Kuvattu lounaasta. (AKDG5572: 9)

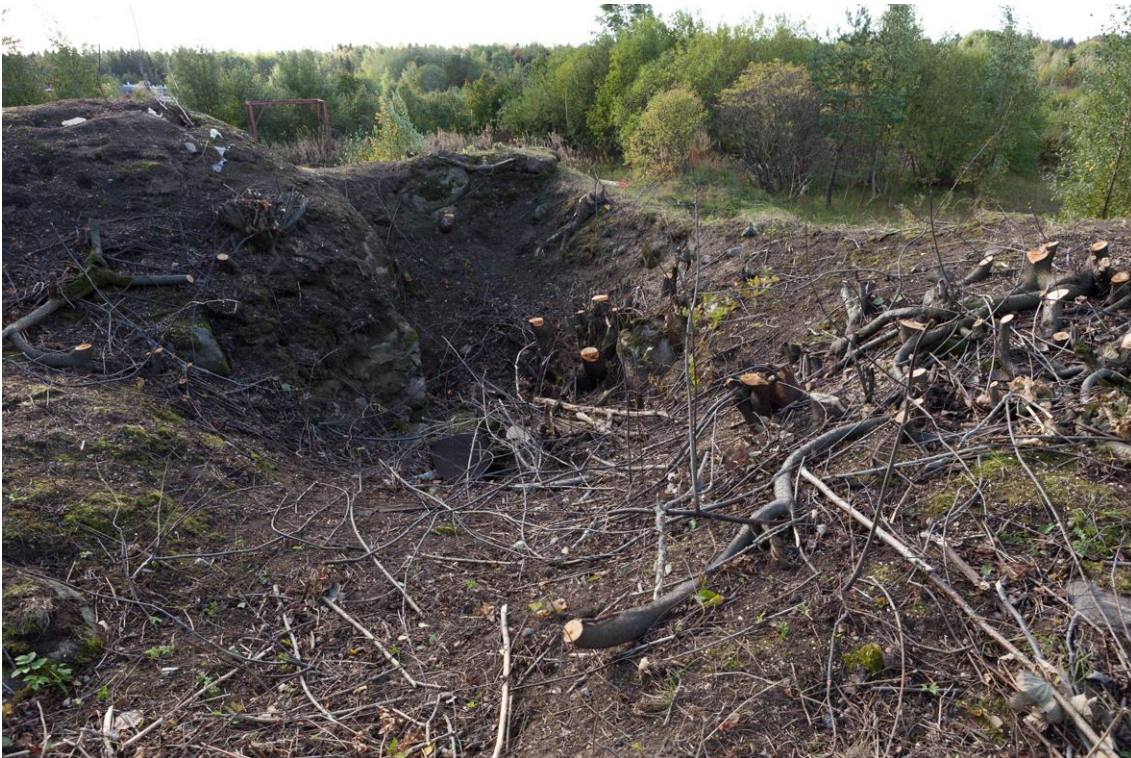
Suojahuoneen edessä oleva kaivanto, jonka kautta on kulku suojahuoneen sisälle. Kuvattu koillisesta. (AKDG5572: 8)

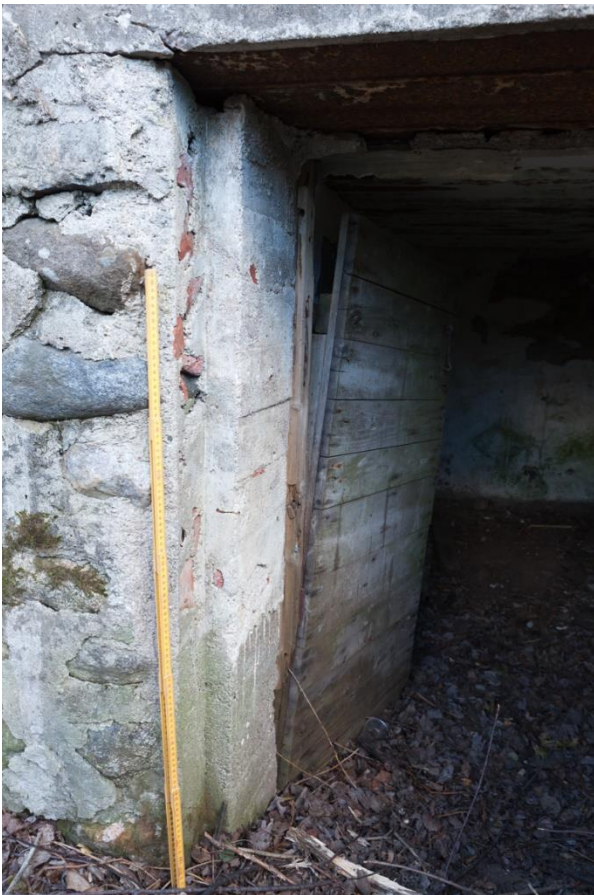
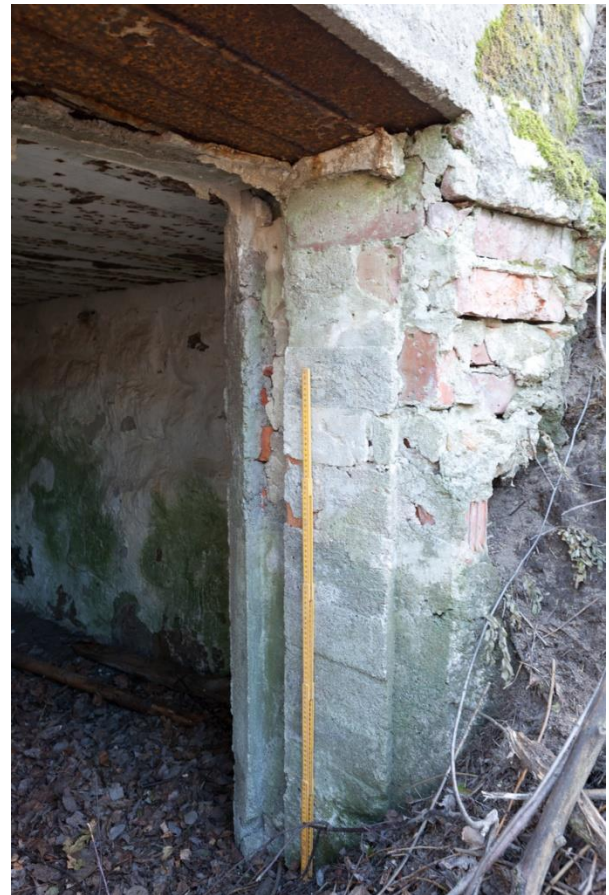
Yksityiskohtia suojahuoneen oviaukon rakenteista. (Vasemmalla kuva AKDG5572: 10, oikealla AKDG5572:11).

Suojahuoneen oviaukko avautuu länteen. Itse oviaukon leveys on 0,9 metriä ja korkeus 1,40/1,45 metriä. Karmien perusteella suojahuoneessa on alun perin ollut kaksi ovea. Tällä hetkellä paikoillaan on yksi ovi, joka liittyy suojahuoneen myöhempään käyttöhistoriaan kellarina. Oviaukon molempia sivuja on myöhemmin korjattu ja vahvistettu muun muassa tiilillä ja sementillä. Oviaukon yläpuolella suojahuoneen betonista valettu kattorakenne on paksuimmillaan 90 cm. Suojahuoneen katto on puolipyöreä

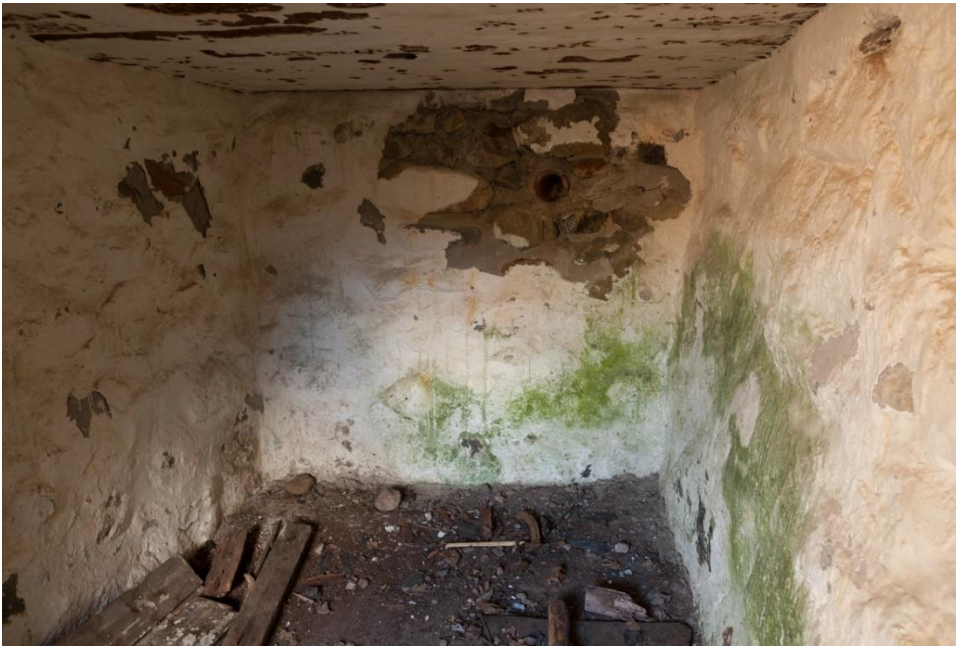
Suojahuoneen sisätilan pituus on 2,9 metriä ja leveys 1,6 metriä korkeuden ollessa 1,6 metriä. Kattorakenteina on käytetty teräspalkkeja, jotka ovat edelleen kiinni katossa. Teräspalkkien päälle on valettu betonin katos. Sisäseinät on muurattu luonnonkivistä ja niiden pinta on rapattu sementillä ja maalattu valkoiseksi – myös katto on maalattu valkoiseksi. Takaseinässä on ilmanvaihtoaukko, johon on myöhemmin lisätty keraaminen ilmanvaihtoputki. Lattia on sementtiä. On epävarmaan, onko kyseessä alkuperäinen suojahuoneeseen kuuluva rakenne, vai onko se lisätty myöhemmin, kun rakennetta on ryhdytty käyttämään kellarina.

Suojahuoneen takaseinä. (AKDG5572: 12)

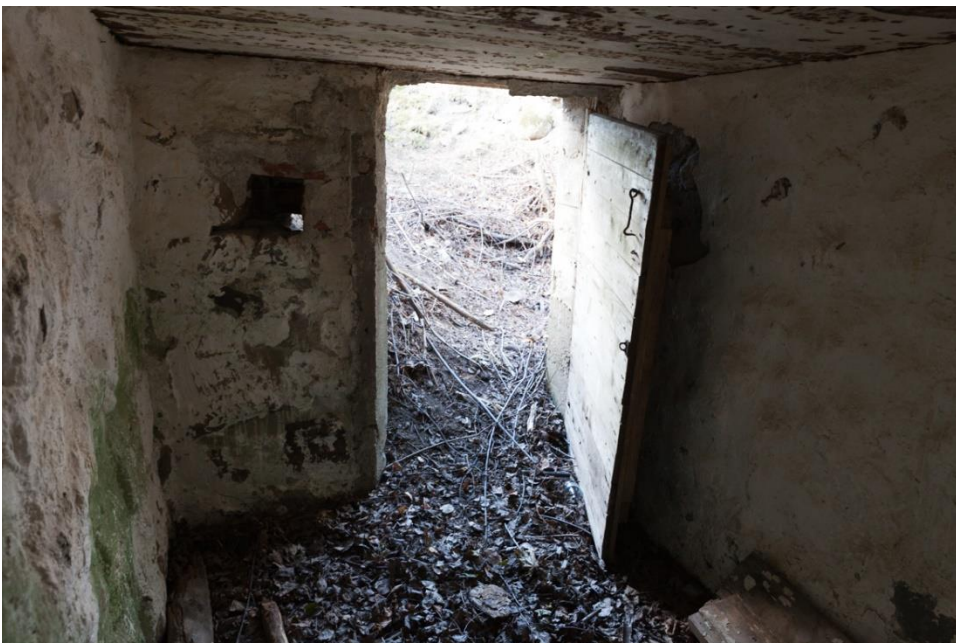
Kuva AKDG5572: 13. Suojahuoneen etuosa ja oviaukko sisältäpäin kuvattuna.

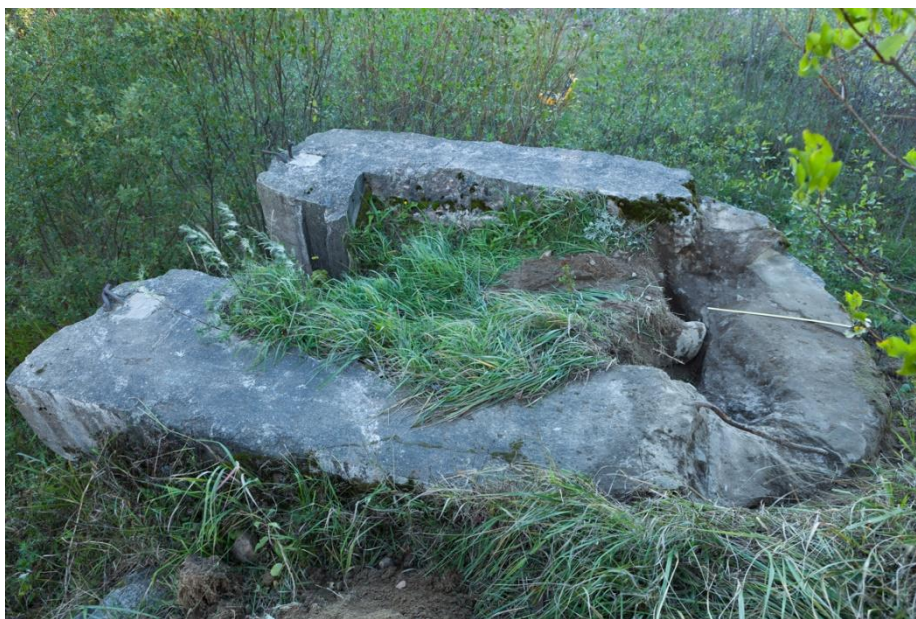
Kyseessä on todennäköisimmin tähystysasemasta. Aseman länsiosa roikkuu jyrkän maaleikkauksen reunalla, vain itäosan maanpinnan vastaan suunnilleen sitä, miltä tilanne on näyttänyt ennen vuotta 1998. Leikkaus on syntynyt, kun alueelta on vuonna 1998 poistettu maamassoja. Näkyvissä olevan betoniseinän korkeus on 1,42 metriä. Tähystysaukon reunat ovat murtuneet itäosasta, minkä takia aukon leveys on vain arvio, joka perustuu rakenteen symmetriaan. Todennäköisesti tähystysaukon leveys on laajimmillaan ulkoreunustalla 140 cm ja sisäreunustalla 110 cm. Yläosastaan avoimen tähystys- tai ampuma-aukon korkeus on noin 20 cm. Asemaa ei ole katettu, pintojen siisteydestä johtuen asema on jäänyt keskeneräiseksi eikä siinä ole ollutkaan kattoa. Asemaan johtava oviaukko on ollut näkyvissä olevan rakenteen perusteella kaksiovinen. Sisätilan leveys on 1,5 metriä ja pituus 2 metriä.

Tällä hetkellä aseman sisäosat täytetty maalla, eikä sitä tässä tutkimuksessa tyhjennetty.

Kuva AKDG5572: 14. Tähystysaseman, kuvattu koillisesta.

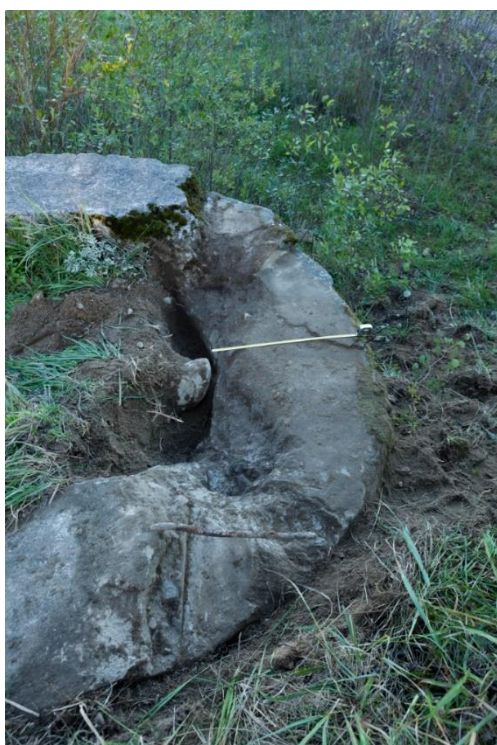
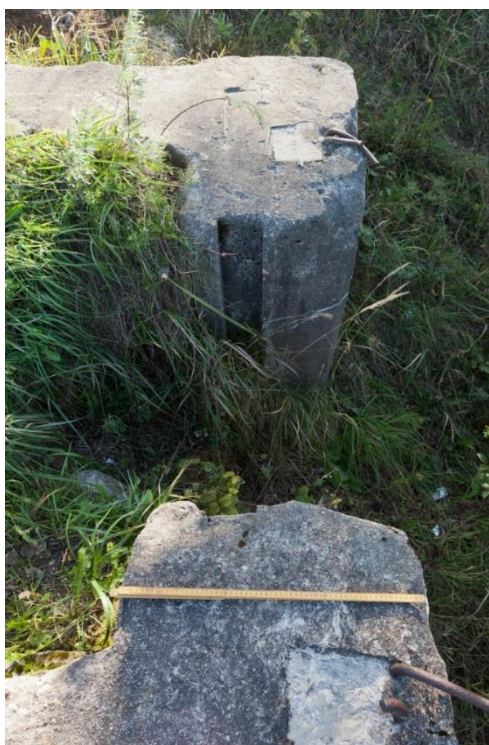
Vasemmalla tähystysaseman etuosa (AKDG5572: 15) ja oikealla tähystysaseman takaosa. (AKDG5572: 16).

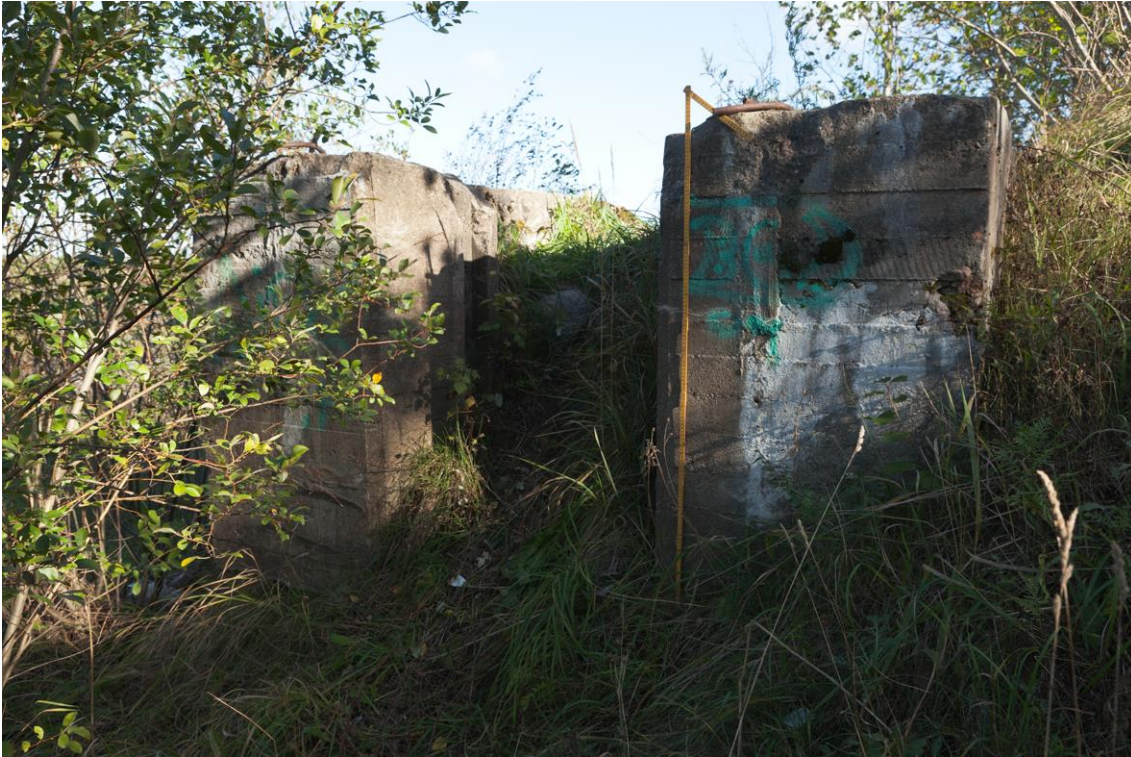
Tähystysaseman takaseinä, kuvattu etelästä. (AKDG5572: 17).

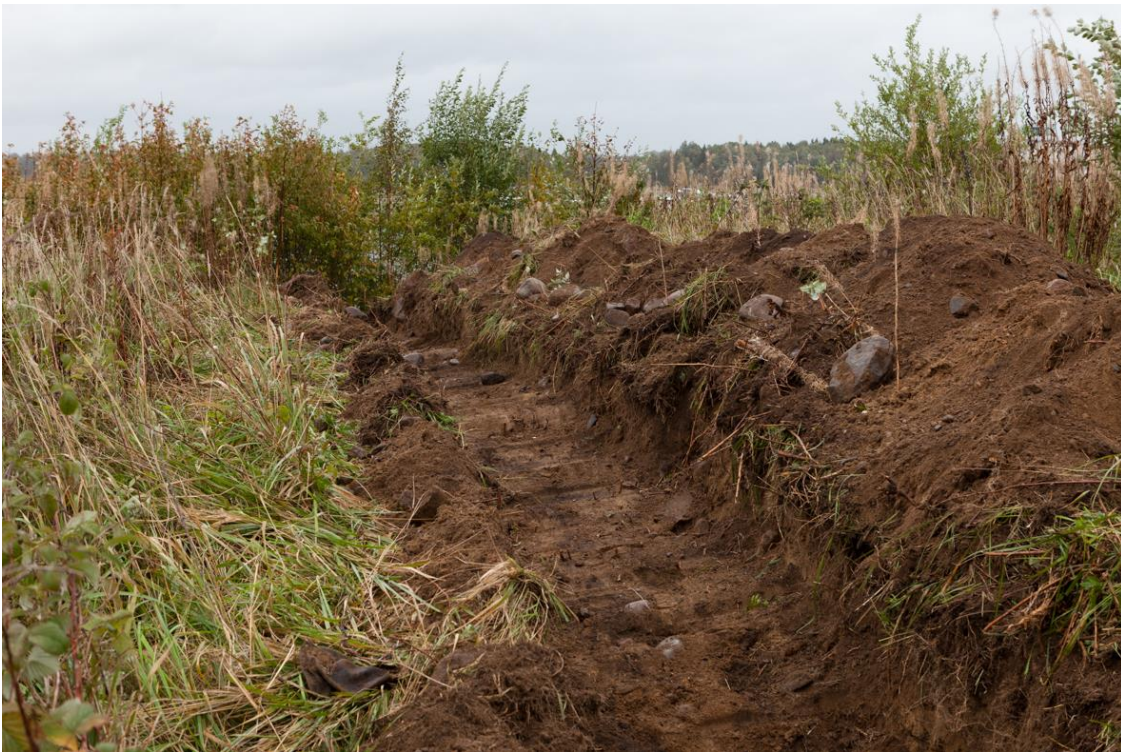
Koeojan pituus oli 25,6 metriä ja leveys keskimäärin 1,2 metriä. Koeojan etelä- ja pohjoisosaan kaivettiin kaksi syvempää kohtaa, joissa kaivannon syvyys oli 1,4 metriä, muuten kaivannon syvyys oli noin 0,6 metriä. Kaivannon pohjoisosan syvämmässä kohdassa havaittiin, että alueella on noin metrin kerros sekoittunutta maata. Koeojan eteläpäähän kaivetussa syvämmässä osassa paljastui noin metrin paksuisen hiekkakerroksen alta 30 cm paksu tummempi kerros. Kaivannossa ei havaittu merkkejä ensimmäisen maailmansodan linoitteista.

Koeoja 10, kuvattu lounaasta. (AKDG5573: 1)

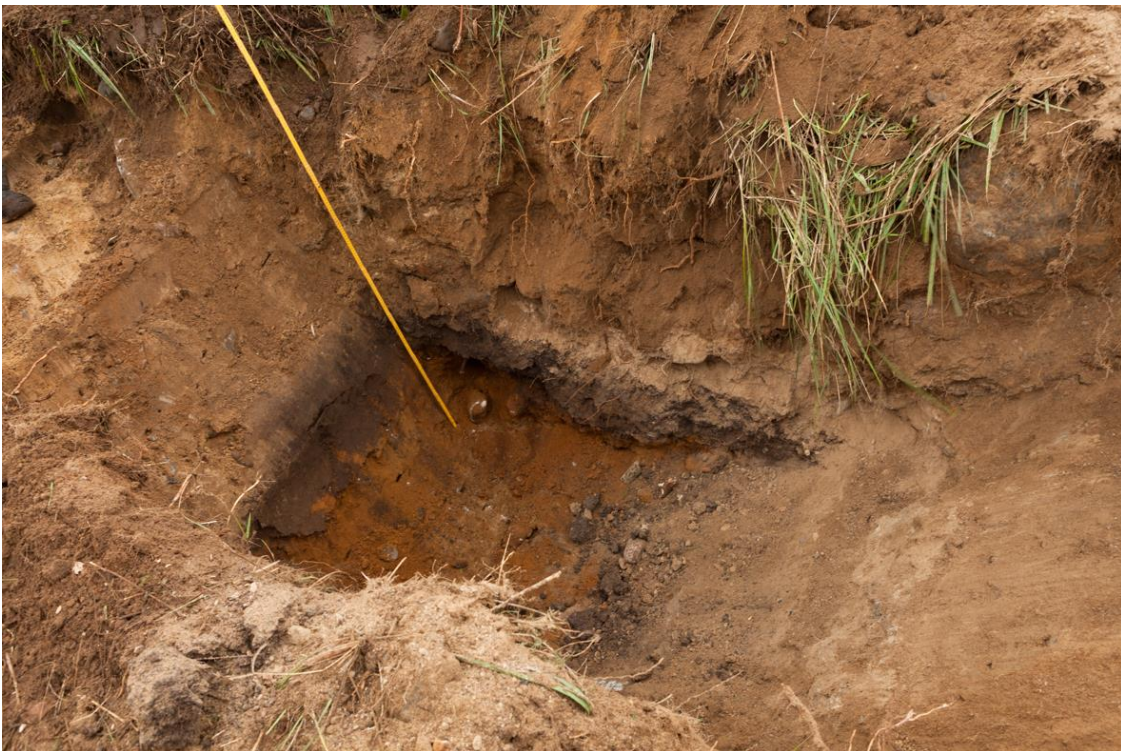
Koeojan 10 eteläpäähän tehty syvempi kaivanto, kuvattu koillisesta. (AKDG5573: 2)

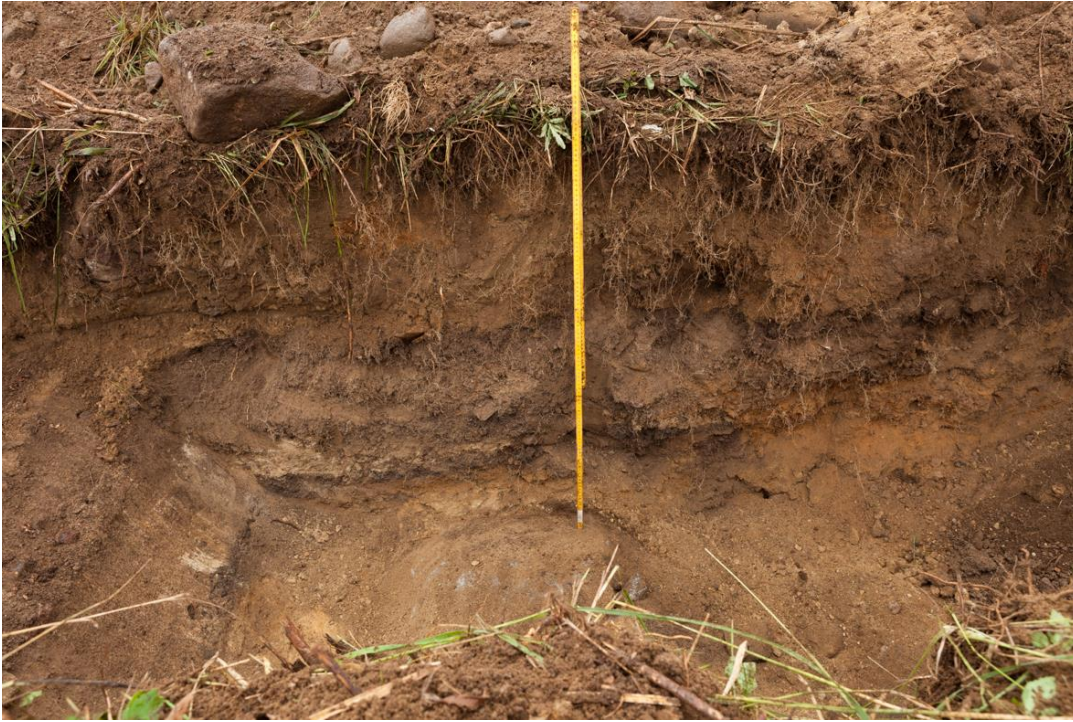
Koeojan 10 pohjoispäähän tehty syvämpi kaivanto, kuvattu lännestä. (AKDG5573: 3)

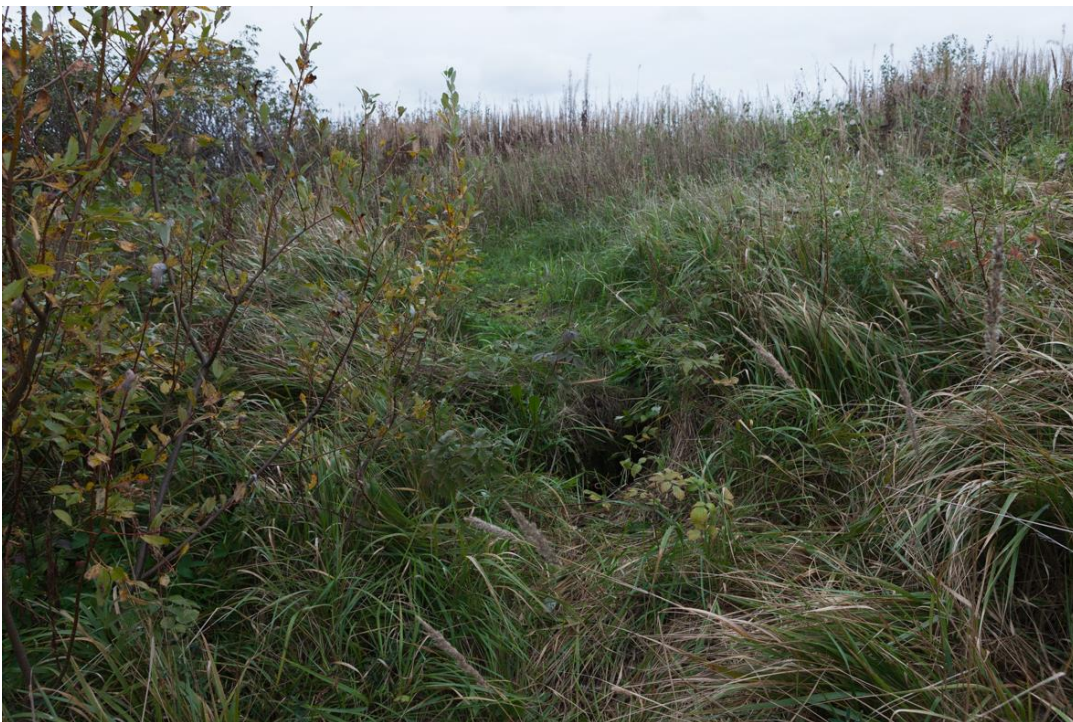
Suojahuone 1 oli ennen tutkimuksien alkua lähes täysin maan peittämä, oviaukko oli esillä vain pienestä maan pinnalla olevasta kolosta. Suojahuoneen etuosa päätettiin tutkimuksissa kaivaa esille, jotta se pystyttäisiin dokumentoimaan. Dokumentoinnin jälkeen suojahuone peitettiin ja kulku sen sisälle estettiin tukkimalla oviaukko kivillä ja maa-aineksella. Suojahuoneen betonikaton yläosa jätettiin kuitenkin näkyville kohteen havaitsemisen helpottamiseksi. Tulevaisuudessa on kuitenkin mahdollista, että sadevesi syövyttää nyt tehtyä peittoa niin, että maa-aines valuu oviaukosta suojahuoneen sisälle. Tällöin on vaarana, että suojahuoneen edessä olevat rakenteet murtuvat ja muodostavat vaaratekijän alueella ulkoileville ihmisille.

Suojahuoneen 1 näkyvä osa ennen kaivamista, kuvattu lounaasta. (AKDG5573: 4)

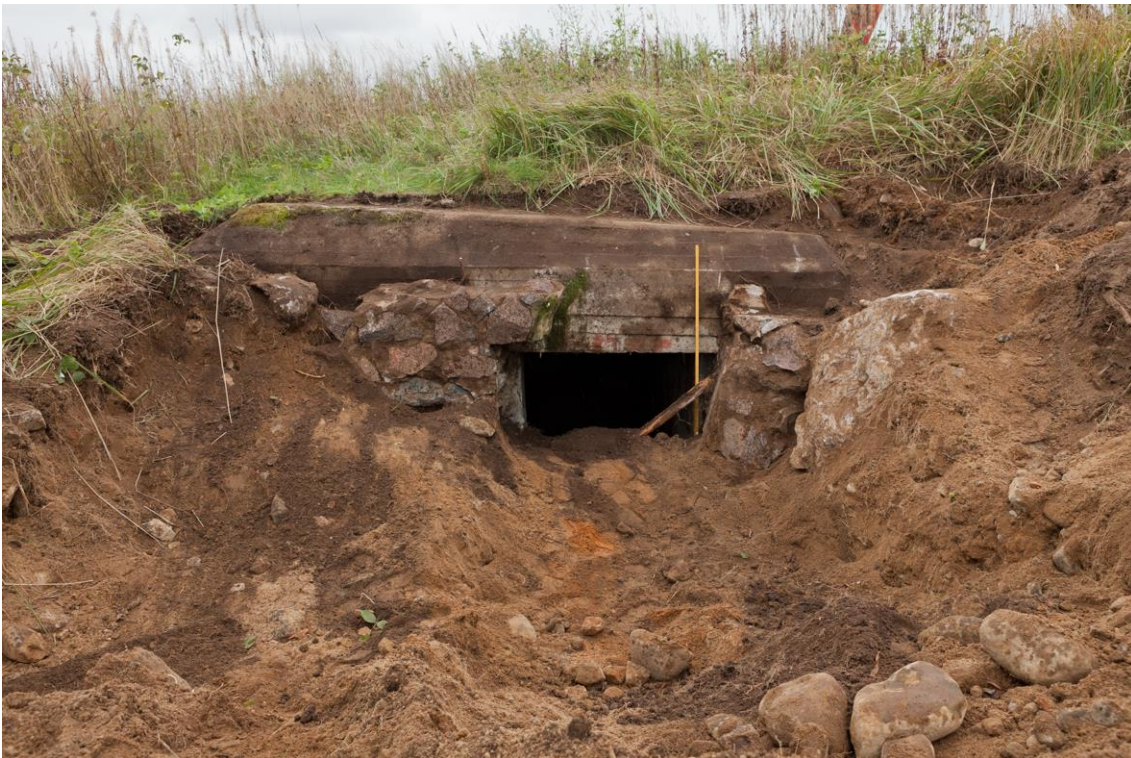
Suojahuone 1. Suojahuoneen etuosaa ei kaivettu enempää esille, sillä kivistä muuratut irtonaiset seinät olisivat saattaneet romahtaa. Kuvattu lännestä. (AKDG5573: 5)

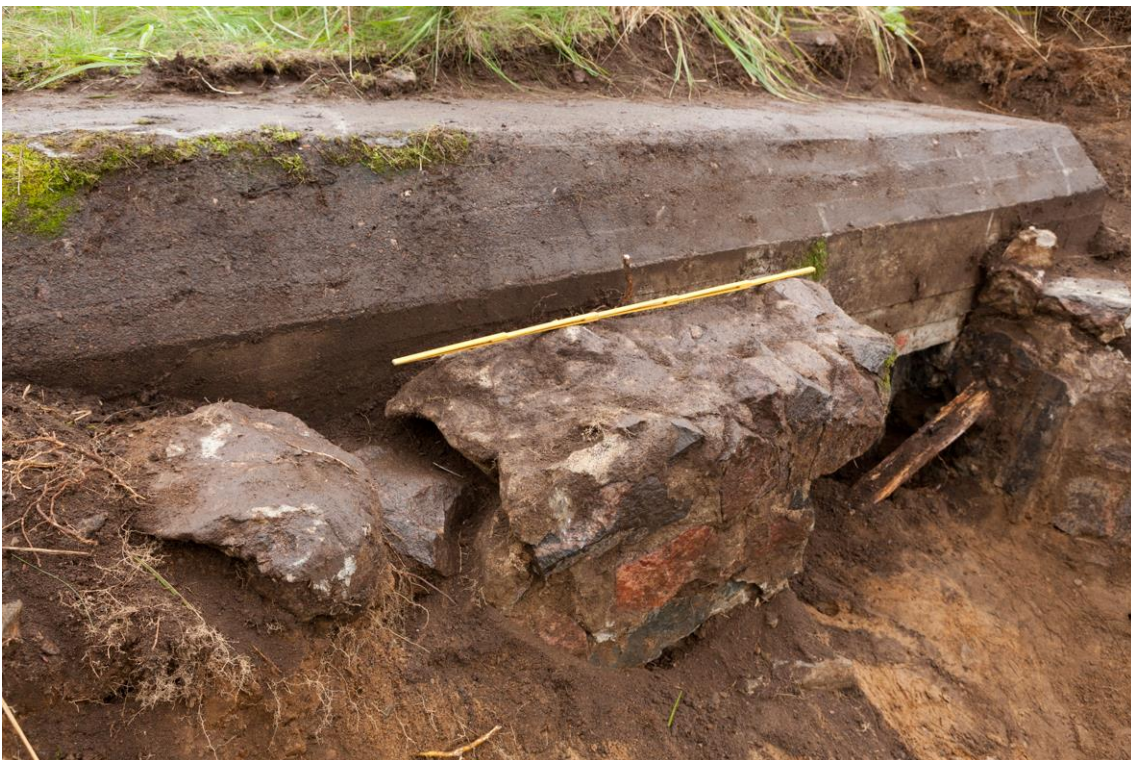
Suojahuoneen etuosa on vahvistettu oviaukon molemmin puolin kivistä muuratulla seinämällä. Tätä seinämää ei ole kiinnitetty suojahuoneen betonista valettuun runkoon, minkä vuoksi se on irti ja vaarassa sortua. Osa tästä tukirakenteesta on jo murtunut ilmeisesti silloin, kun kulku suojahuoneeseen on peitetty.

Yksityiskohta suojahuoneen 1 etuseinästä. (AKDG5573: 6)

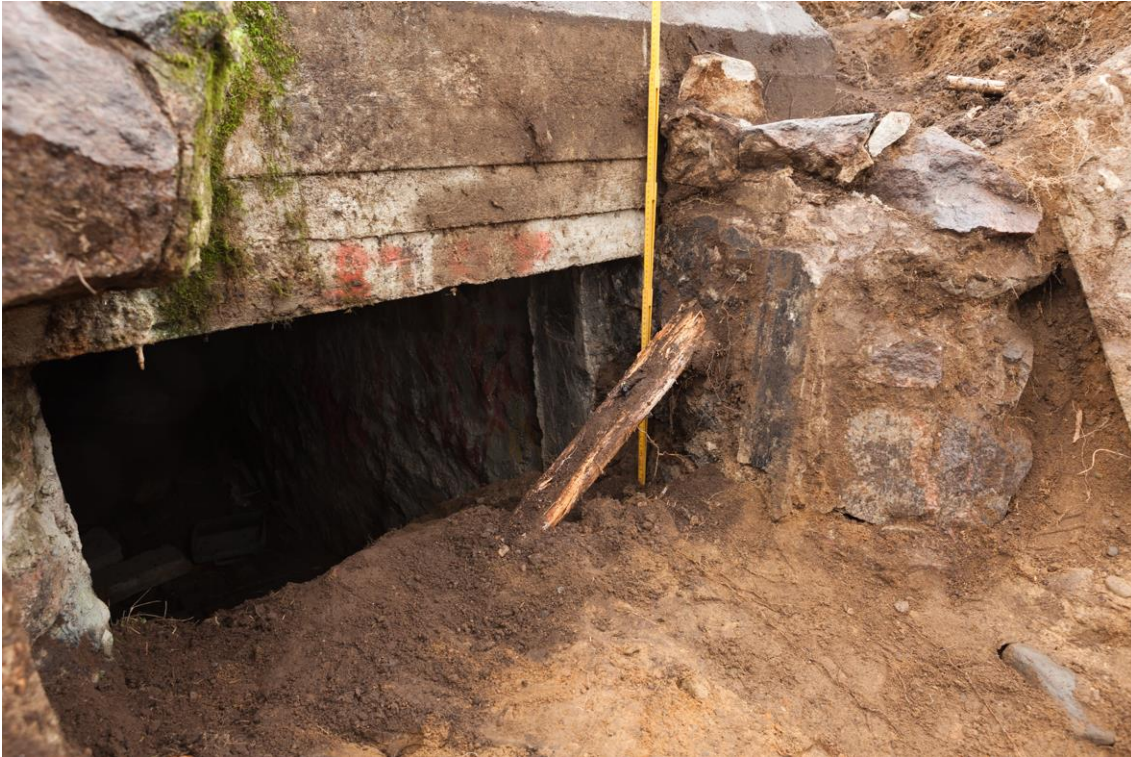
Suojahuone 1. Yksityiskohta oviaukon eteläpuolisesta seinärakenteesta. (AKDG5573: 8)

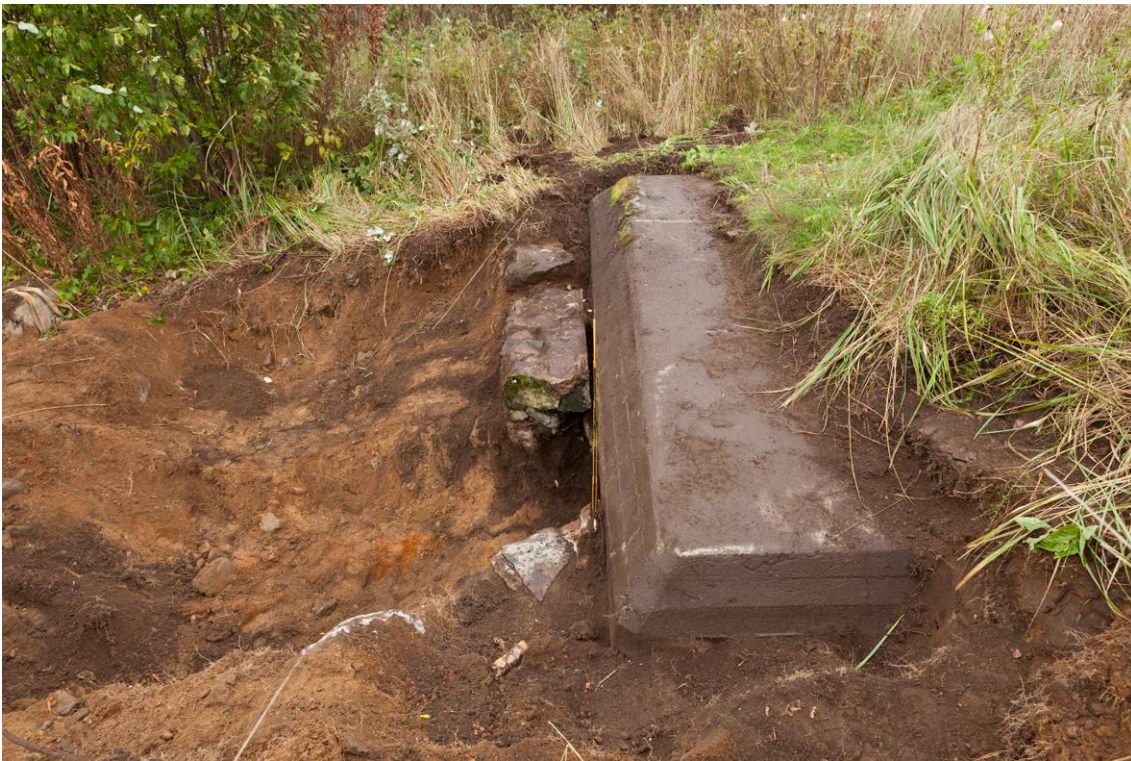
Suojahuoneen 1 kattorakennetta, kuvattu etelästä. (AKDG5573: 9)

Suojahuoneen betoninen kate on hyvässä kunnossa ja sen paksuus heti oven yläpuolella on 63 cm. Betonikatteen muotoa ja kuntoa ei tutkittu suojahuoneen muilta sivuilta, koska se on maan peittämä. Karttaa 2 suojahuoneen laajuus on merkitty arviona, joka perustuu sisätilan kokoon.

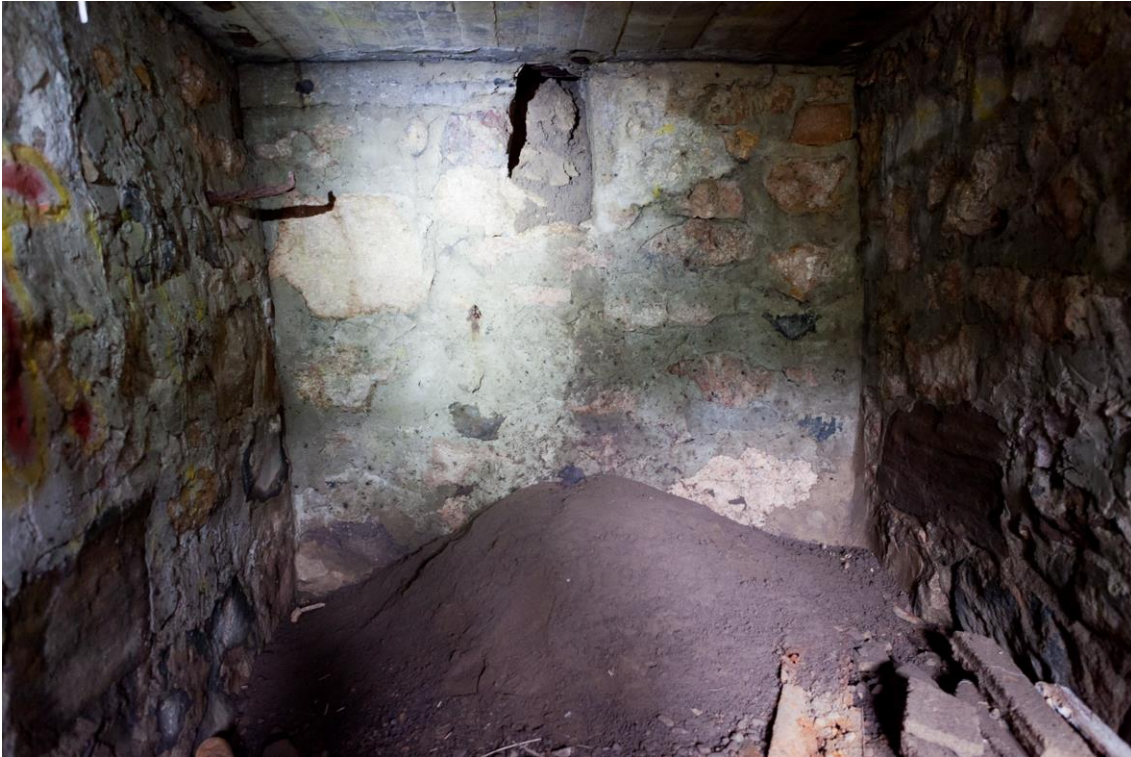
Suojahuoneen 1 takaseinä. (AKDG5573: 10)

Suojahuoneen takaseinässä on neliömäinen ilmanvaihtoaukko, jonka koko on 35x25 cm. Tästä on valunut maata sisälle suojahuoneeseen. Ilmanvaihtoaukon lähellä katossa on pyöreä aukko, jonka merkitys on epäselvä. Myös oviaukon pohjoispuolella on ilmeisesti ilmanvaihtoaukko, jonka halkaisija on 30 cm.

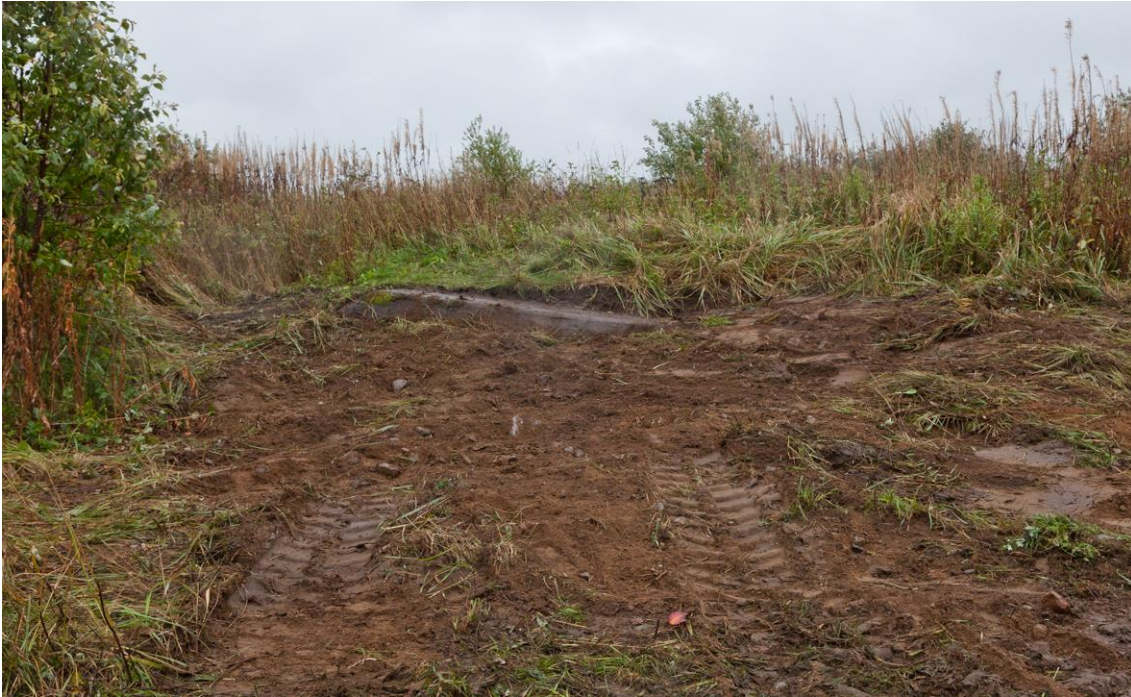
Suojahuone 1 tutkimusten jälkeen, kuvattu lännestä. (AKDG5573: 13)

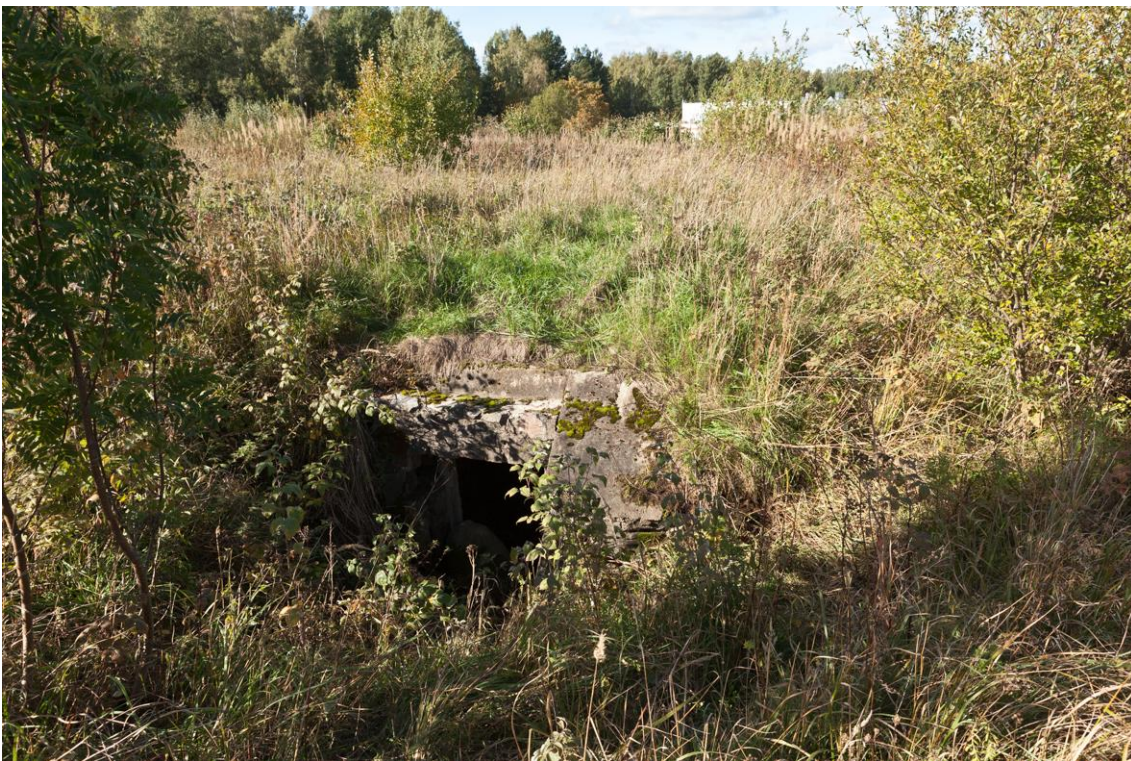
Suojahuoneen etuseinällä on erillinen luonnonkivistä rakennettu seinämä kuten suojahuoneessa 1. Tässä etuseinämä on säilynyt ehjänä ja hyväkuntoisena. Myös oviaukon yläpuolella oleva osa, joka suojahuoneessa 1 on romahtanut, on tässä ehjä. Tähän on vaikuttanut pääosin se, että karmin alaosassa oleva teräpalkki on yhä paikoillaan. Suojahuoneen betoninen kate on valettu viistosti luonnonkivistä rakennetun seinämän päälle – rakenneratkaisu, joka eroaa suojahuoneesta 1. Tämä viisto rakenne suojaa oviaukkoa pohjoisen puolelta. Betonikaton paksuus oviaukon yläpuolella 60–70 cm.

Suojahuone 2, kuvattu lännestä. (AKDG5573: 14)
