# HELSINKI

## Tukikohta IX:4 (Malmin lentokenttä) ja Tukikohta IX:5 (Malmin lentokenttä)

Ensimmäisen maailmansodan puolustusvarustusten koekaivaus

24.–28.9.2018

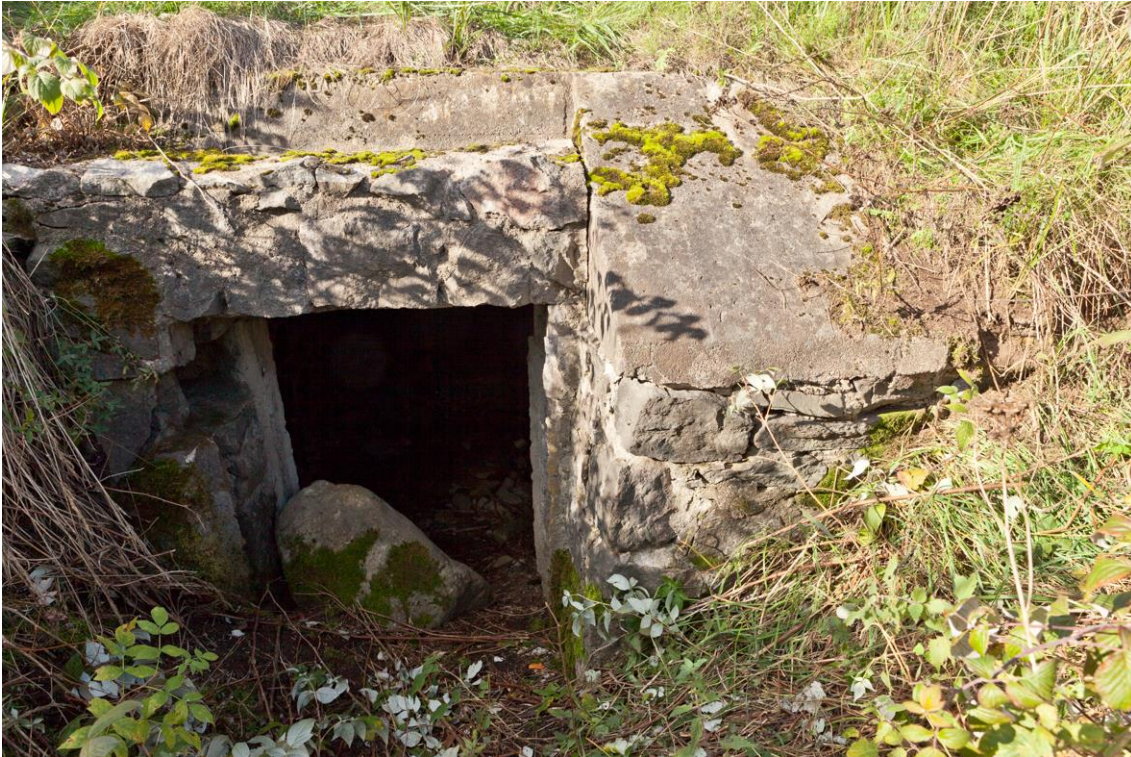
Suojahuoneen 2 betonikatetta. (AKDG5573: 17)

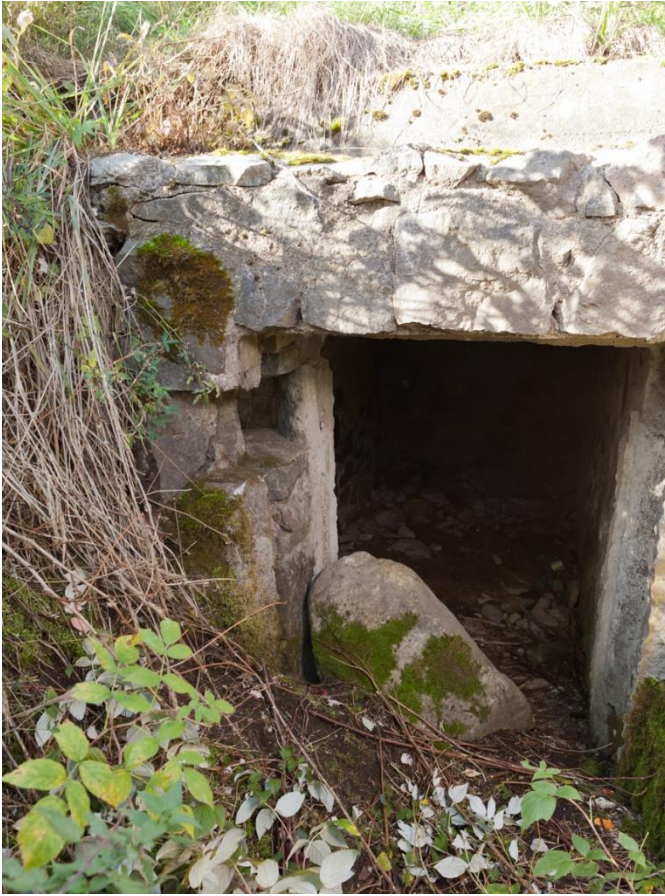
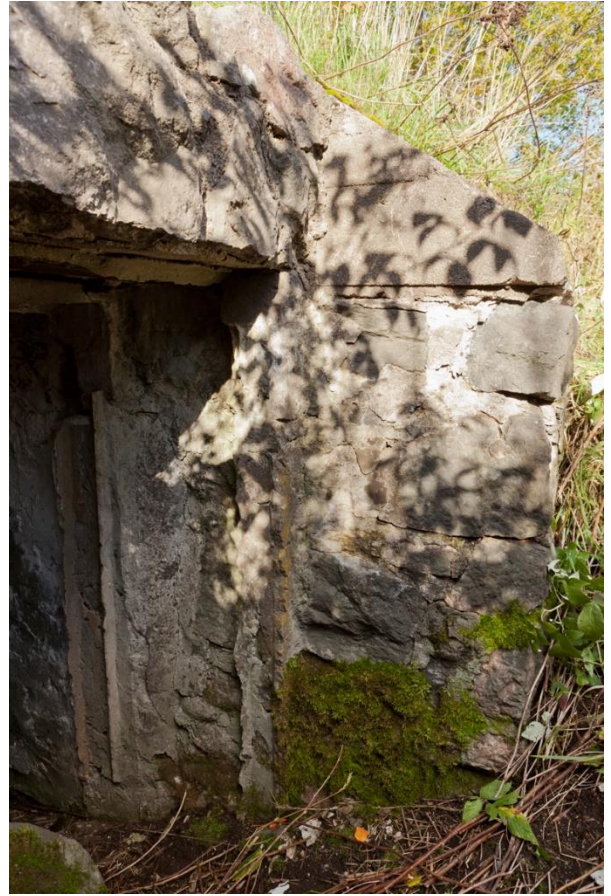
Vasemmalla Suojahuoneen 2 oviaukon eteläpuolinen seinä, jonka läpäisee viisto aukko (AKDG5573: 15). Oikealla Suojahuoneen 2 oviaukon pohjoispuolinen seinämä (AKDG5573: 16).

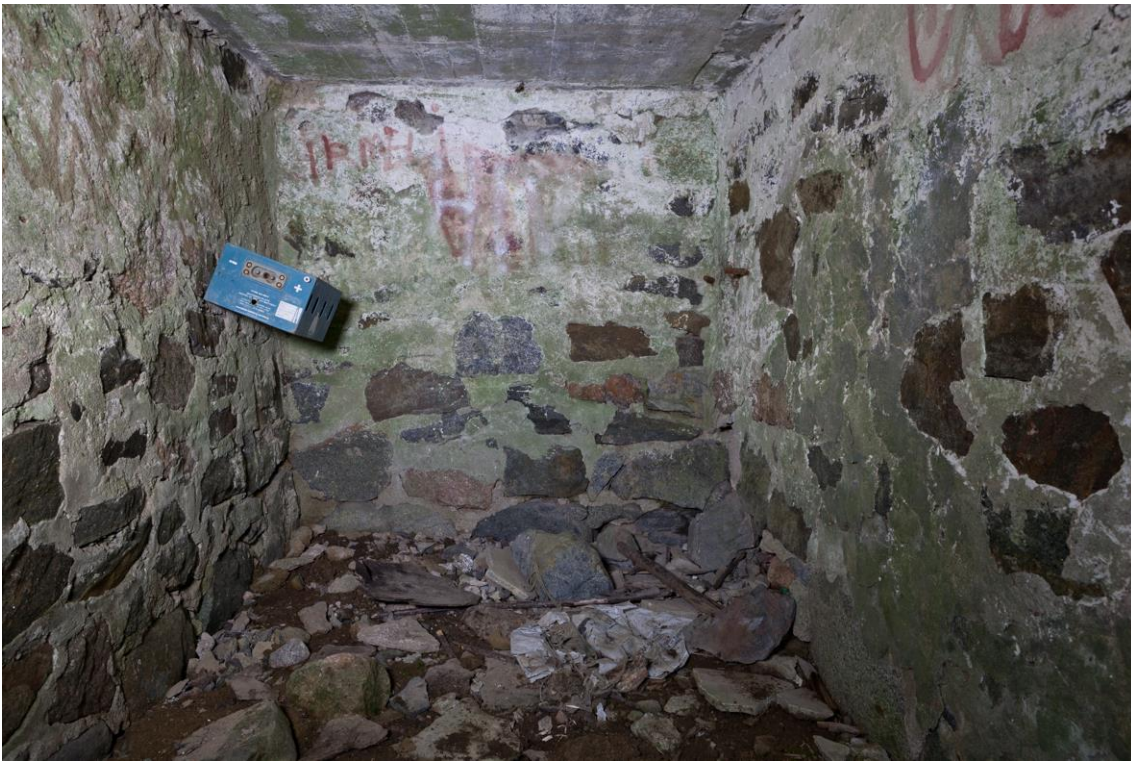
Suojahuoneen sisätilan pituus on 3,3 metriä ja leveys 1,4 metriä korkeuden ollessa 1,5 metriä. Tilassa on maalattia. Lattiaan tehdyn koepiston perusteella ylin 5 cm on sekoittunutta maata, jonka alla on puhdas maa. Suojahuoneen sisäseinät on muurattu luonnonkivistä ja sitä on silattu paikoin hienomassaisella sementtirappauksella, jonka jälkeen seinät on maalattu valkeiksi. Maali ei peitä seinää kauttaaltaan, mikä voi johtua maalin kulumisesta tai sitten seiniä ei ole alunperinkään maalattu kokonaan valkoisiksi. Pohjoisemman pitkän seinän alaosasta on osa kivistä irronnut, samoin seinän ja katon välinen sauma on selvästi raollaan. Sisäkatto on valettu betonista ja siinä on edelleen nähtävillä puisten valumuottien jäljet. Sen sijaan katossa ei havaittu merkkejä yleisesti kestolinnoitteiden katoissa käytetyistä teräspalkeista. Myös katto on maalattu valkoiseksi.

Suojahuoneen 2 takaseinä (AKDG5573: 18)

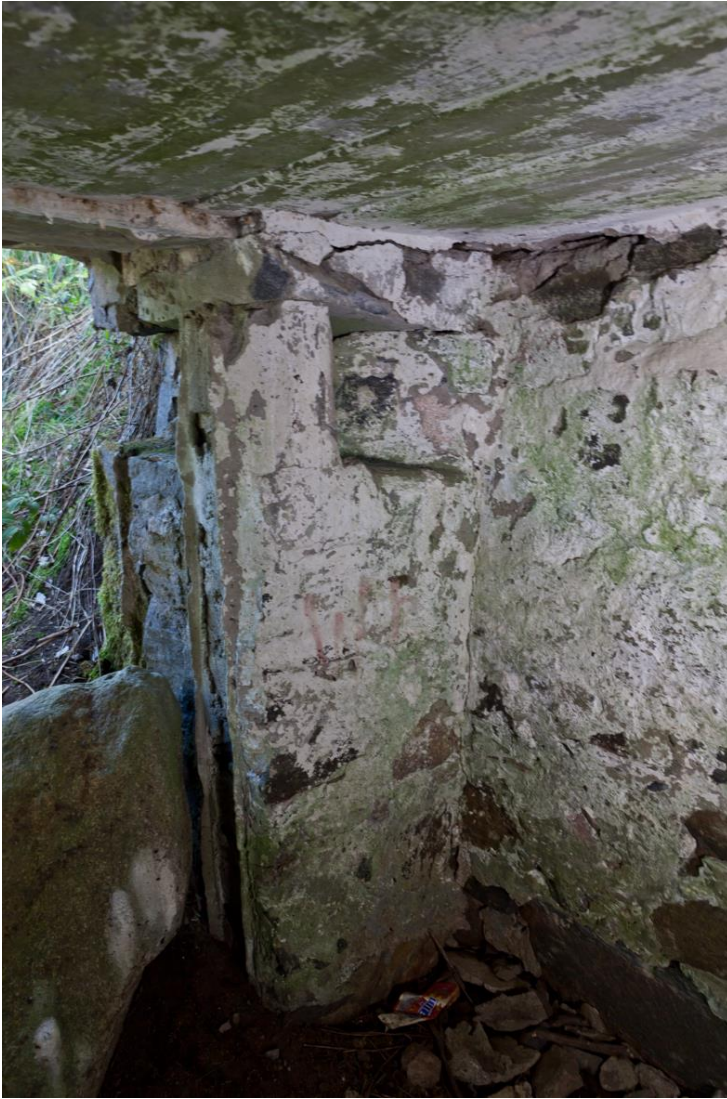
Suojahuoneen oviaukon eteläpuolisen seinämän läpäisevä viisto aukko. (AKDG5573: 19)
