**Malminkartanon monitoimitalo  
PUUSTELLI,  
Puustellintie 6**

**VESIKATON, JULKISIVUJEN  
JA SISÄTILOJEN  
KORJAUSTYÖN  
HANKESUUNNITELMA  
29.04.2005**

HELSINGIN KAUPUNKI  
RAKENNUSVIRASTO  
Arkkitehtuuriosasto / Tekninen toimisto/ Yleissuunnittelutoimisto  
PL 1530 (Kasarmikatu 21),  
00099 HELSINGIN KAUPUNKI  
puh. (09) 1661, fax. (09) 624 802

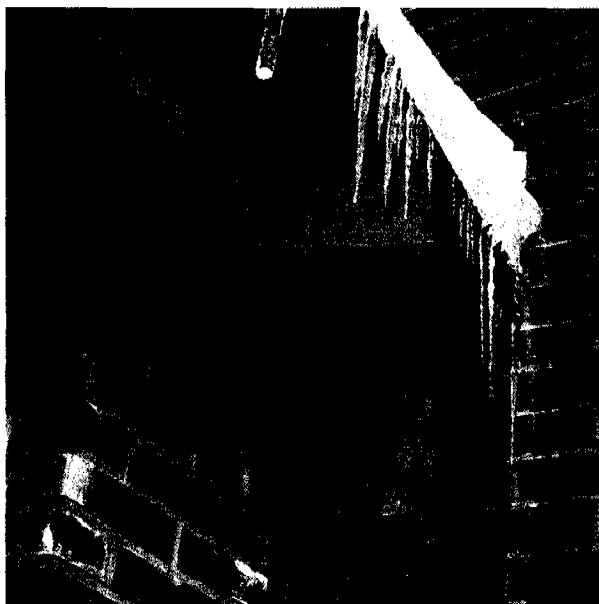
Vesikatossa ja räystäsrakenteissa sekä julkisivuissa on näkyviä veden aiheuttamia pakkasrapautuma-, ruoste- ym. vaurioita.

Vesikaton rakenteita on jouduttu korjaamaan useasti tilapäisin tiivistysratkaisu-  
sin vesivuotojen takia. Vesikaton uusiminen ja räystäsrakenteiden muutta-  
minen, syöksytorvien uusiminen ja lisääminen sekä sähkösaattojen teko syök-  
sytorviin on välttämätöntä suurempien vahinkojen ennaltaehkäisemiseksi.
