# Itäkeskuksen ESTEETTÖMYSSUUNNITELMA

**30.11.2007**

HELSINGIN KAUPUNKI  
RAKENNUSVIRASTO  
PL 1500  
00099 HELSINGIN KAUPUNKI

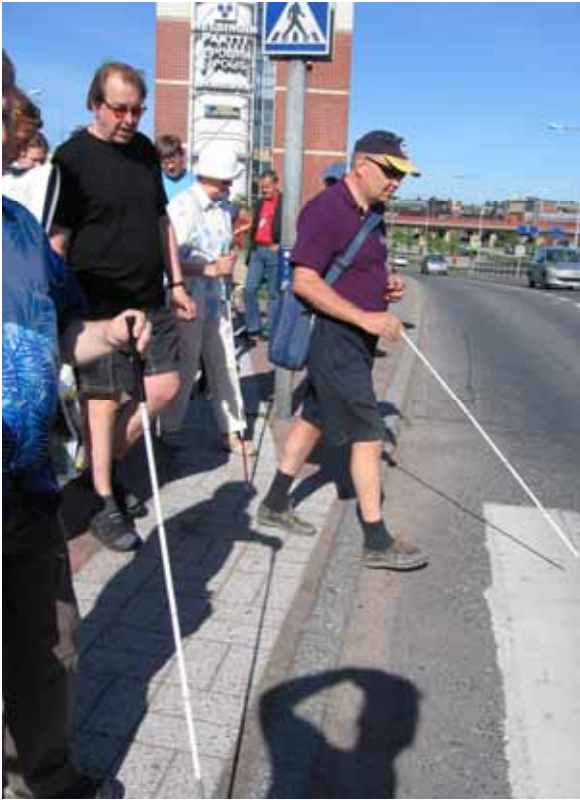
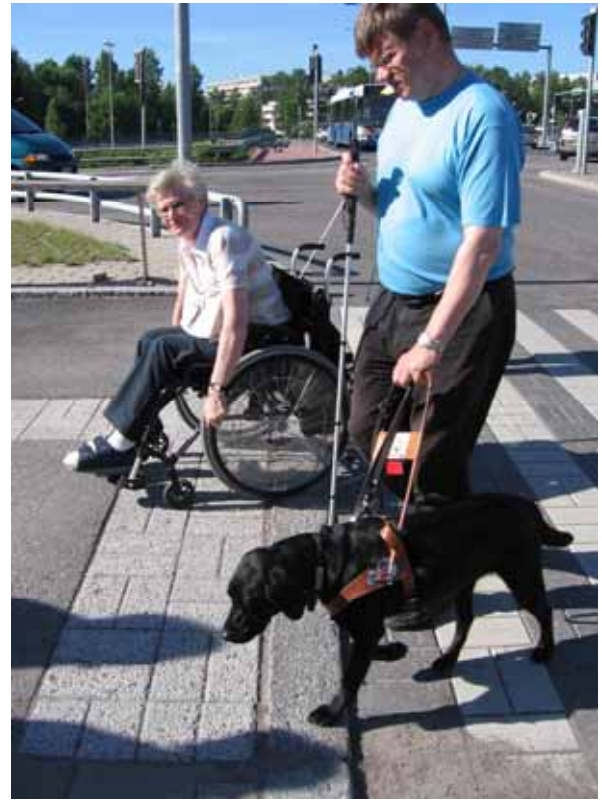
Kuva 5 - 6. Valkoiset betonikivet toimivat varoittavina alueina kontrastin ansiosta, mutta niiden pintastruktuuria on vaikea erottaa ympäröivistä päällysteistä.

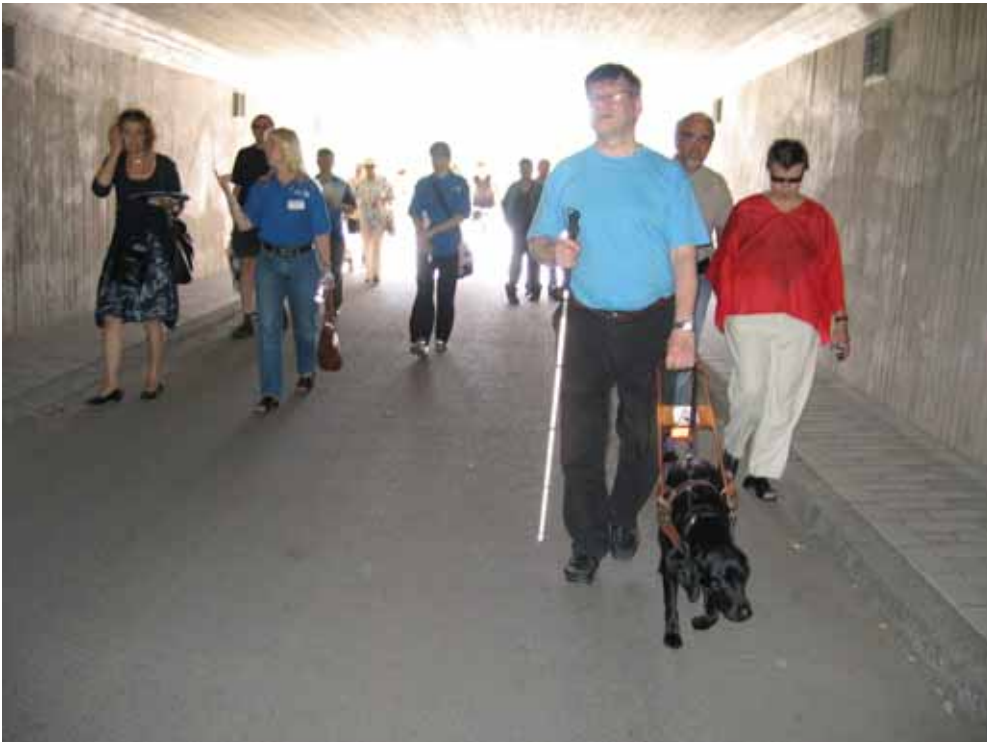
Iiriksen pihalta Marjaniementien alitse johtava alikulku todettiin pimeäksi niin, että päistä tuleva kirkas päivänvalo aiheuttaa sokaistumista. Alikulun reunoilla olevat reunatuet helpottavat näkövammaisten liikkumista. Pyörätuolilla liikuttaessa alikulkuun Marjaniementieltä johtavat luiskat ovat pitkiä ja jyrkkiä.

Kuva 7. Kirkas valo pimeän alikulun päässä aiheuttaa häikäisyä, mutta reunatuet helpottavat näkövammaisten liikkumista.

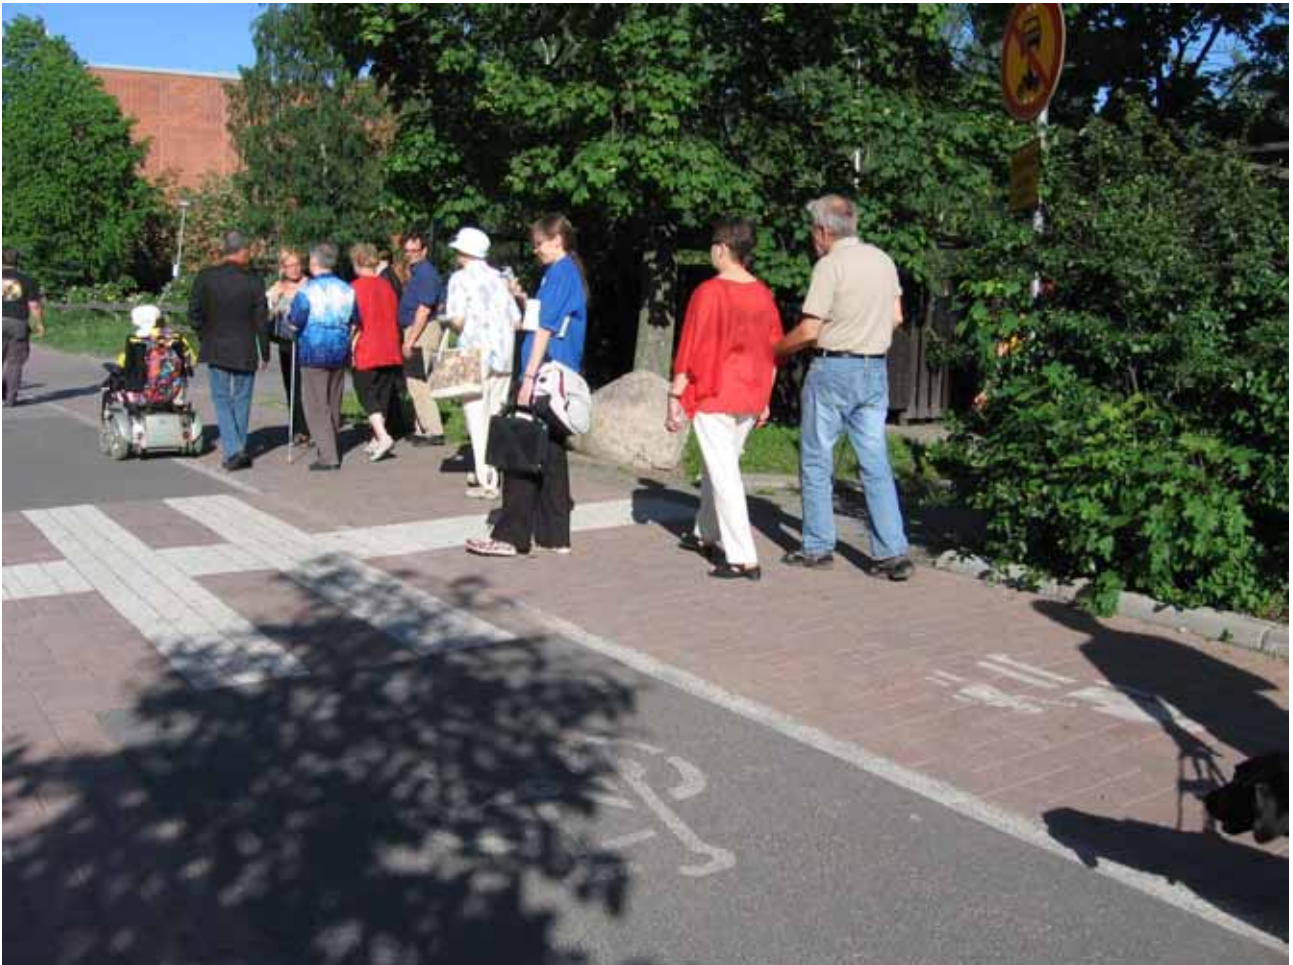
Kuva 8. Kauppakartanontien suojateiden ohjaavat ja varoittavat alueet todettiin liikkumista helpottaviksi, vaikka niiden vaikutus perustuu kontrastiin ja tuntuvaikutus on heikko.

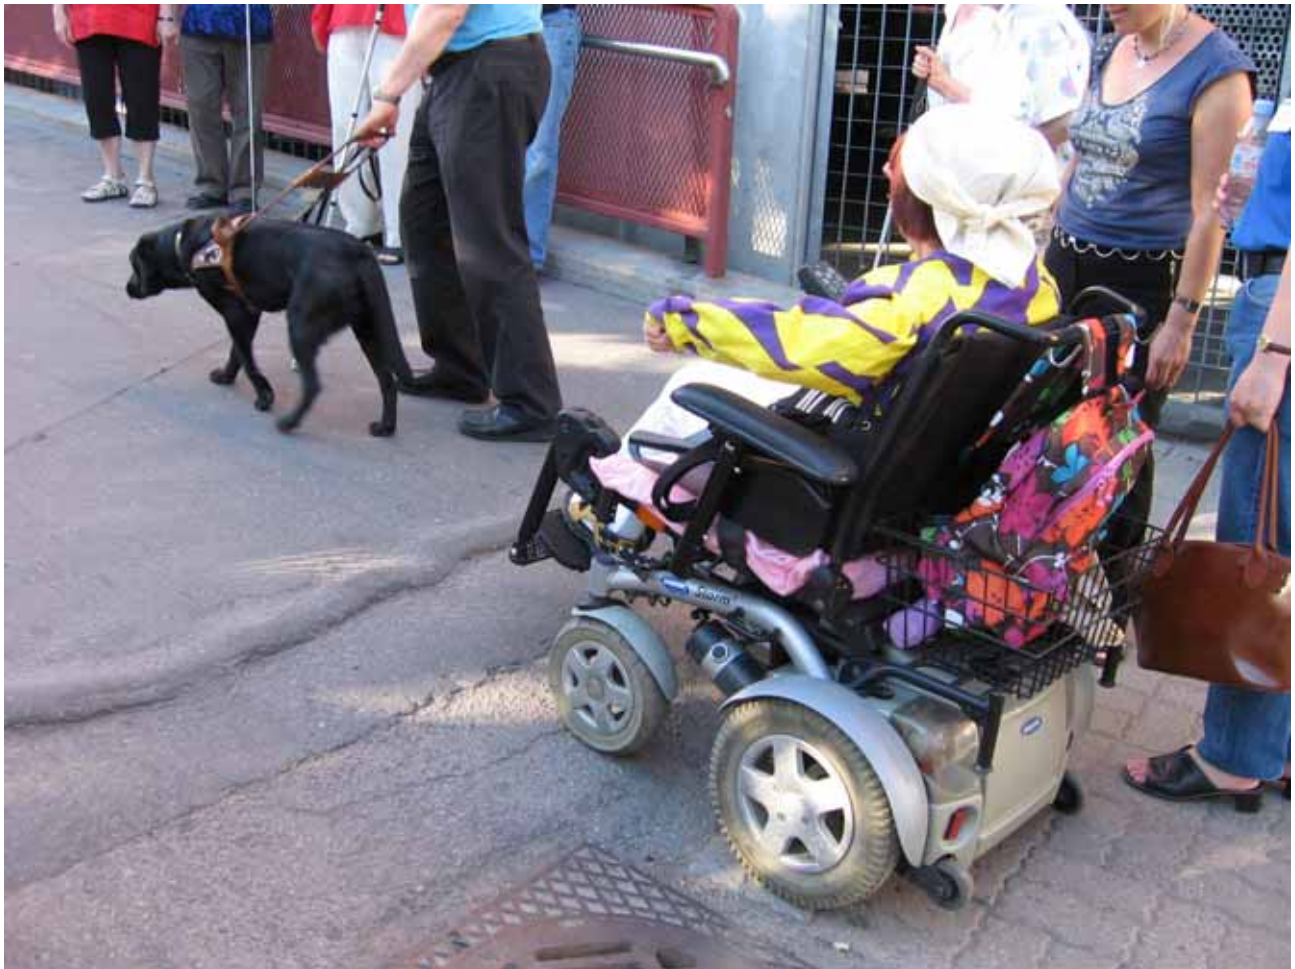
Kuva 9. Asiakkaankadun sillan luiskassa päällyste on valunut valliksi, joka on vaikea ylittää pyörätuolilla.

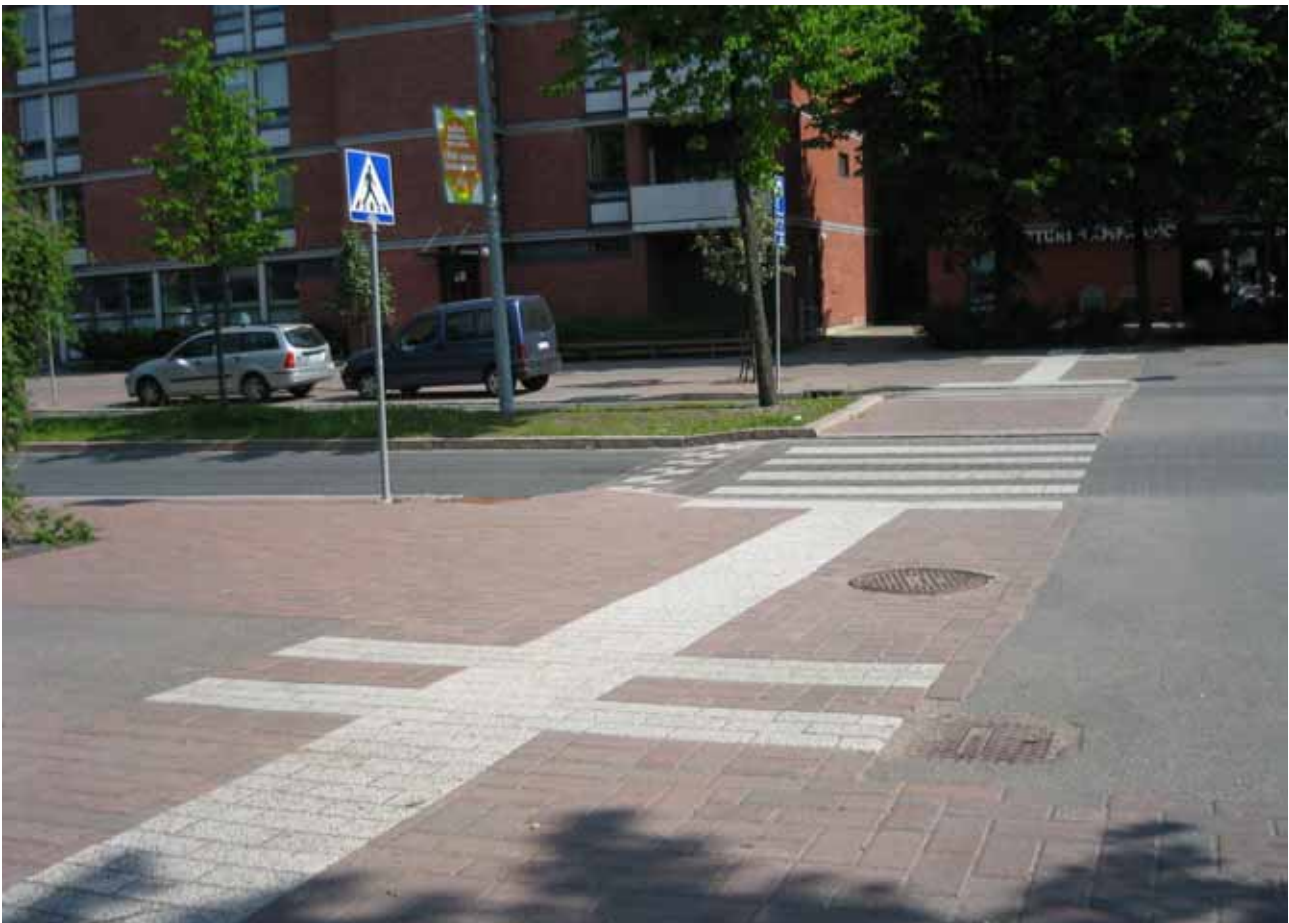
Kuva 11. Kauppakartanonkadun suojateille johtaa jalkakäytävän ja pyörätien poikki varoittava raita, joka toimii ohjauksena suojatielle ja varoittaa kadun pyöräilijöitä suojatiestä.

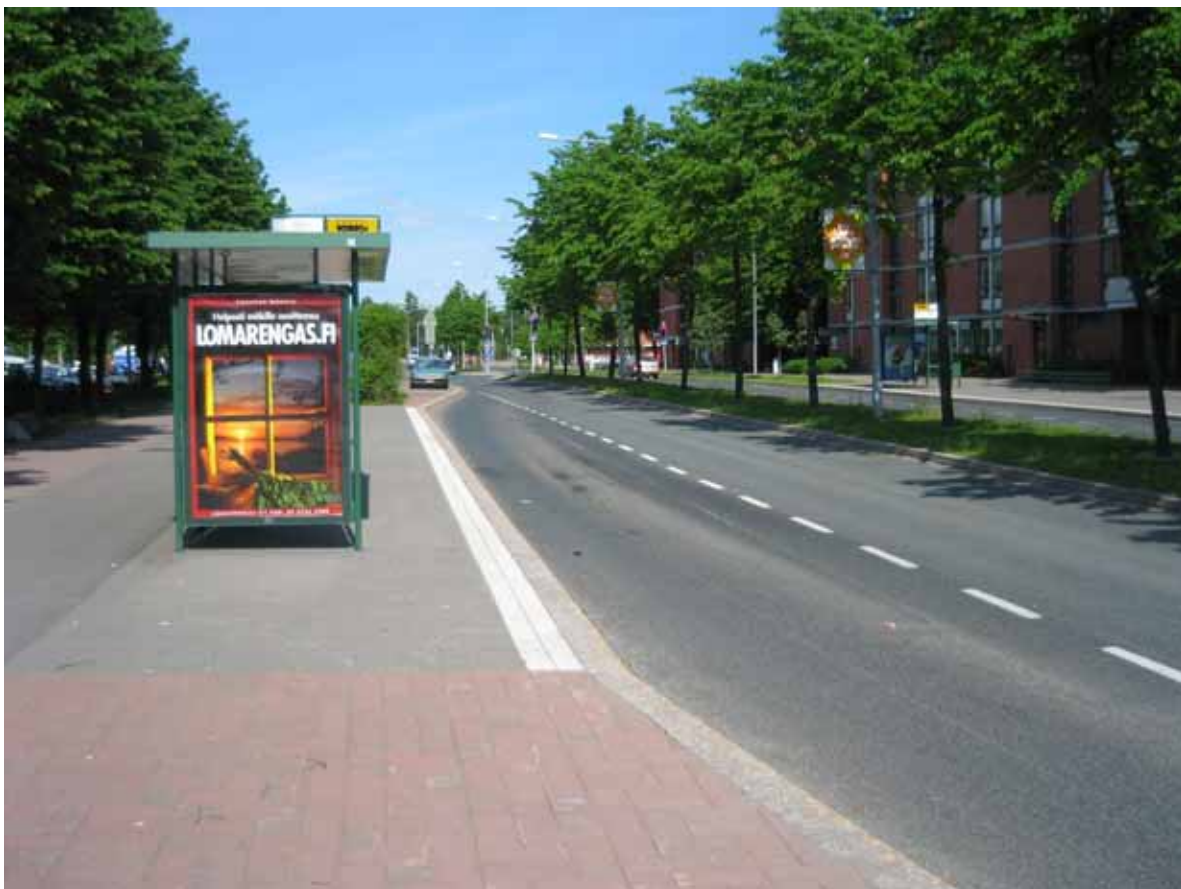
Kuva 12. Pysäkkialueen reunassa on varoitusraita ja pyörätie on ohjattu pysäkkikatosten takaa.

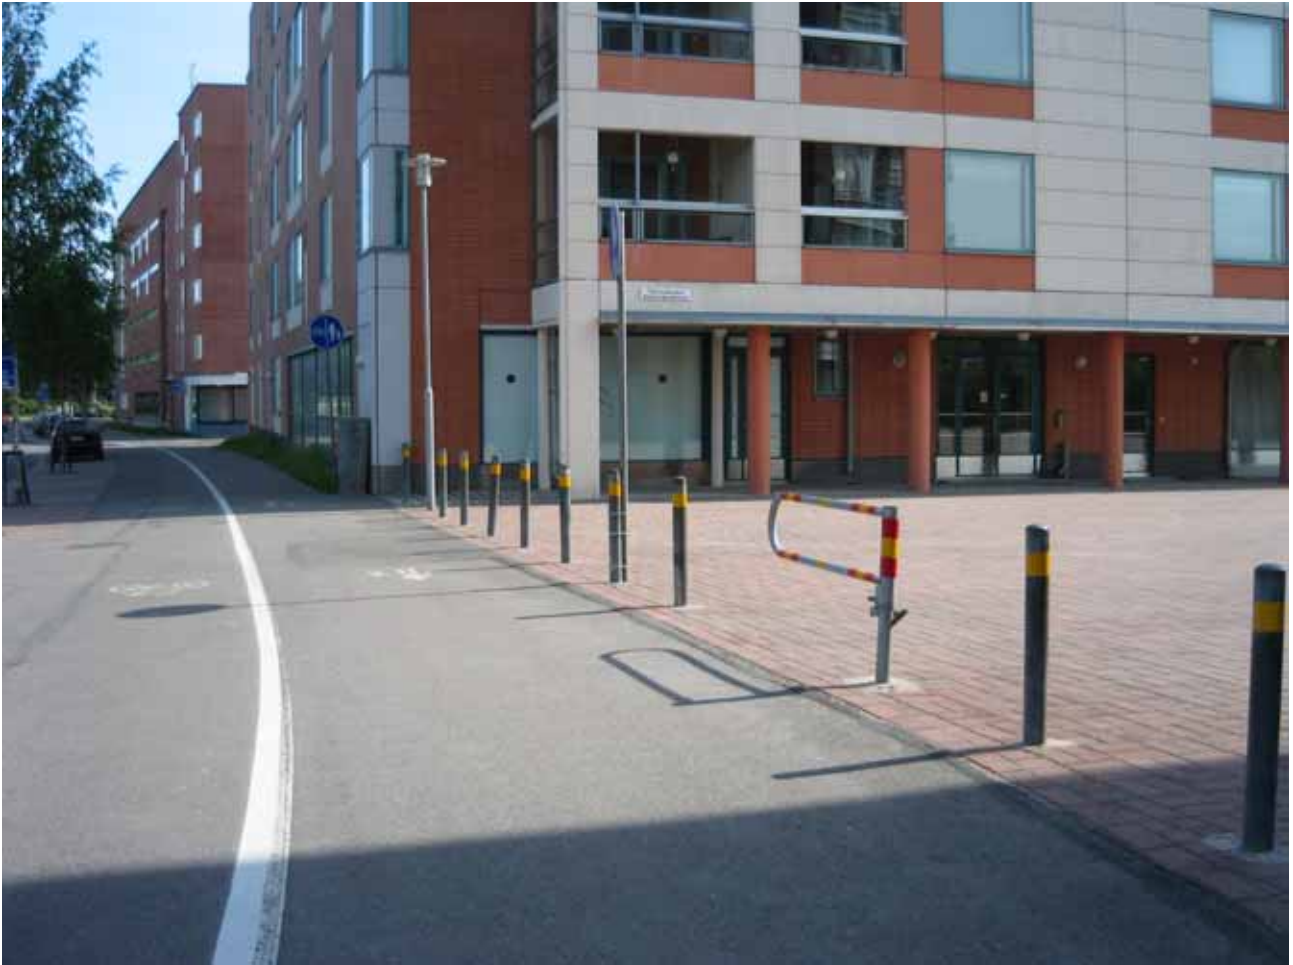
Kuva 13. Valkoinen raita jalkakäytävän ja pyörätien välissä auttaa heikkonäköisiä kulkijoita, mutta siitä puuttuu tunnistettava pintastruktuuri. Pollaririvistä puuttuu varoittava materiaali, materiaali ero estää törmäystä ainoastaan kadun suunnasta tultaessa.

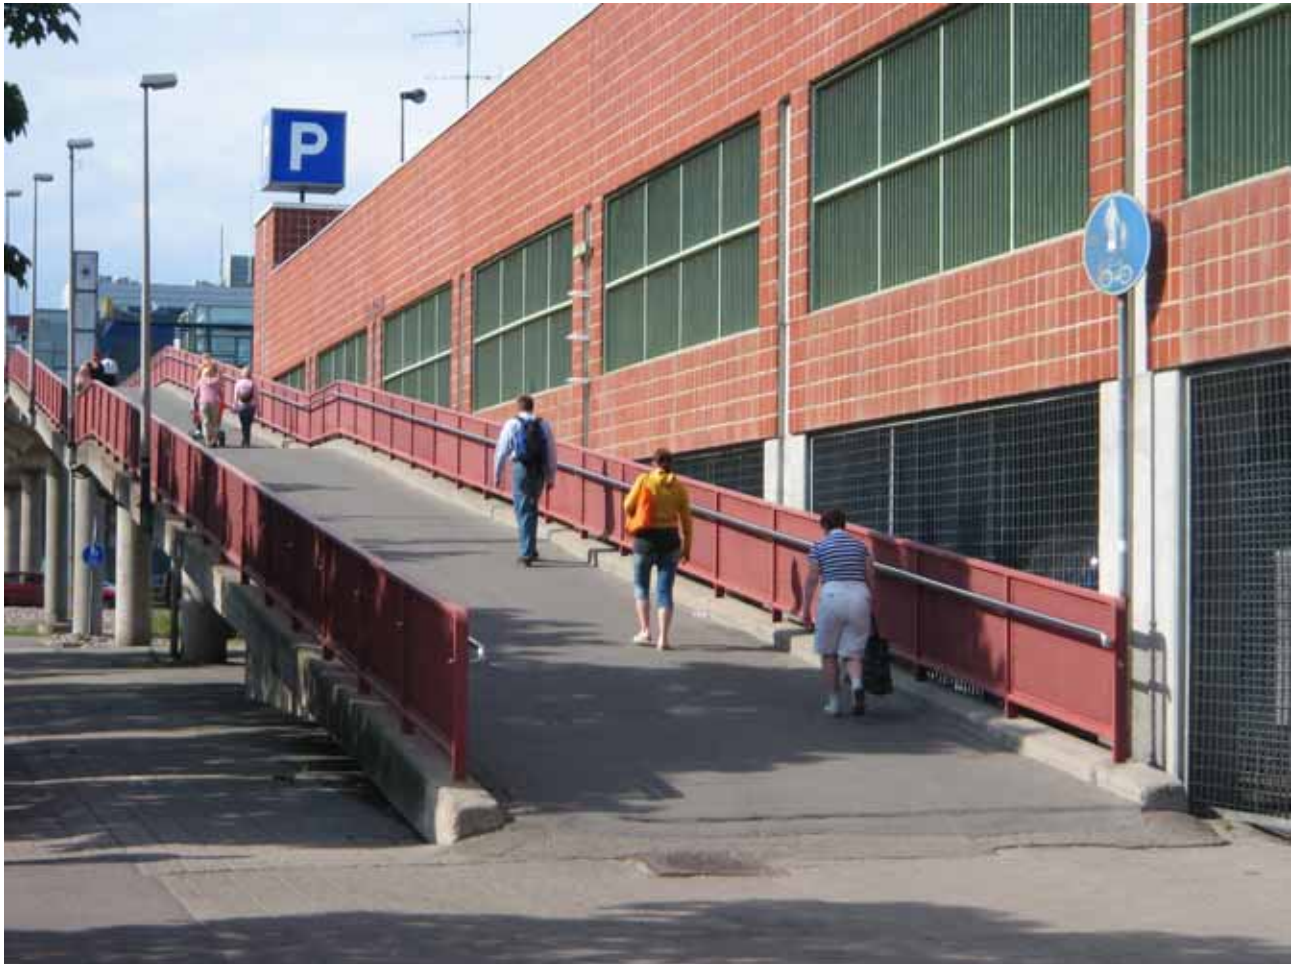
jyrkkiä, eikä siltaa voida sen rakenteen takia muuttaa esteettömäksi. Sillan yhteys Asiakkaankadulta Itäkadulle ei myöskään palvele enää nykytilanteessa luontevasti alueen kevyen liikenteen tarpeita, koska sen sijoitus kauppakeskusten taakse huoltokaduille tekee sillan vaikeasti saavutettavaksi.

Kuva 14. Asiakkaankadun sillan luiska on jyrkkä ja matka välitasanteelle on liian pitkä. Liikuntasaumoissa on pyörätuolilla vaikeasti ylitettäviä epätasaisuuksia.

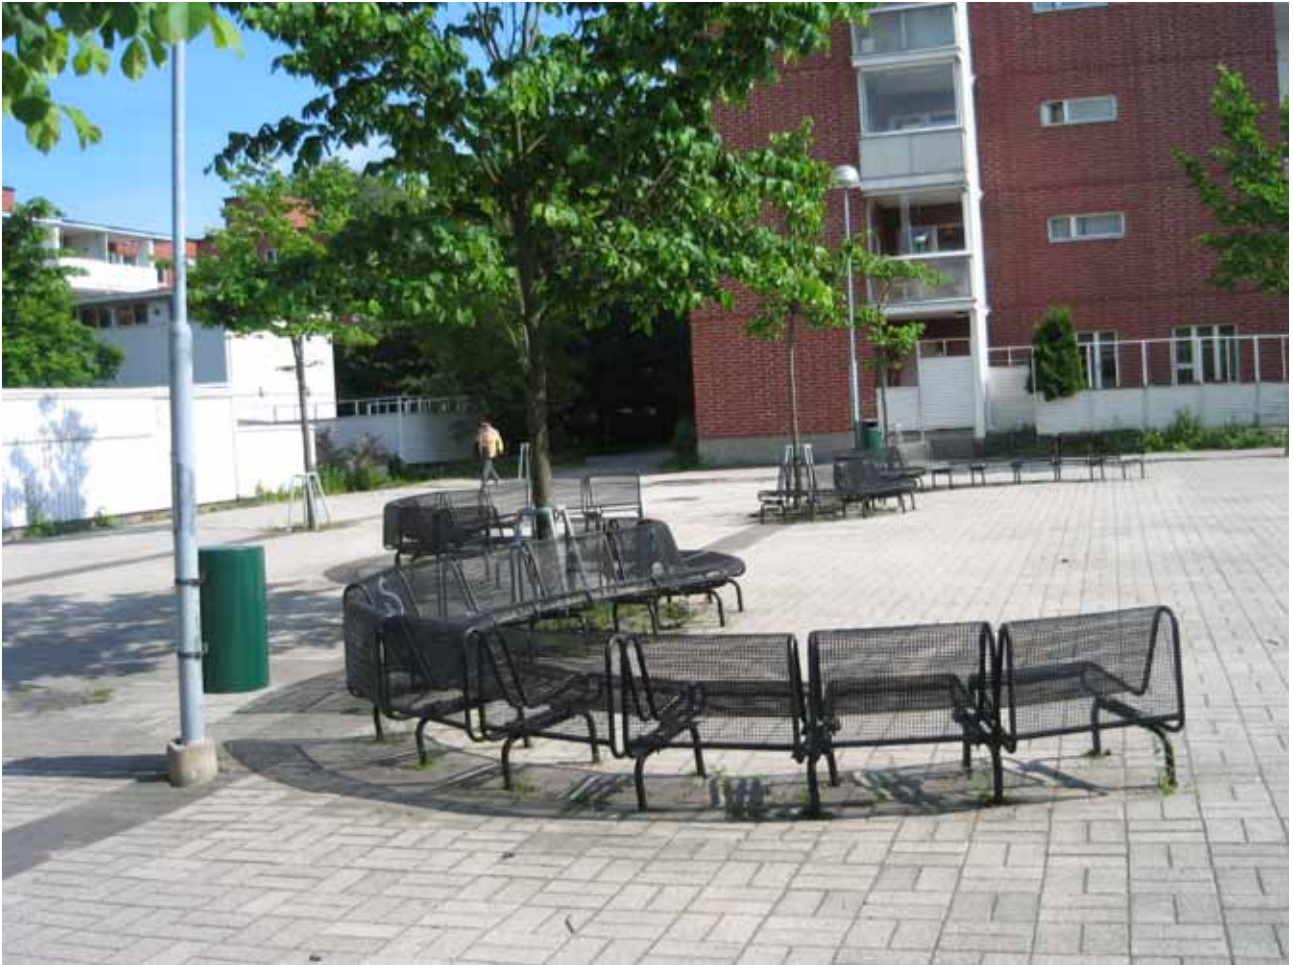
Kuva 15. Tupasvillan aukiolla on runsaasti penkkejä, mutta ne eivät vastaa nykyisiä esteettömyysvaatimuksia. Istuimet ovat vaikeasti hahmotettavia, matalia ja ilman käsinoja.

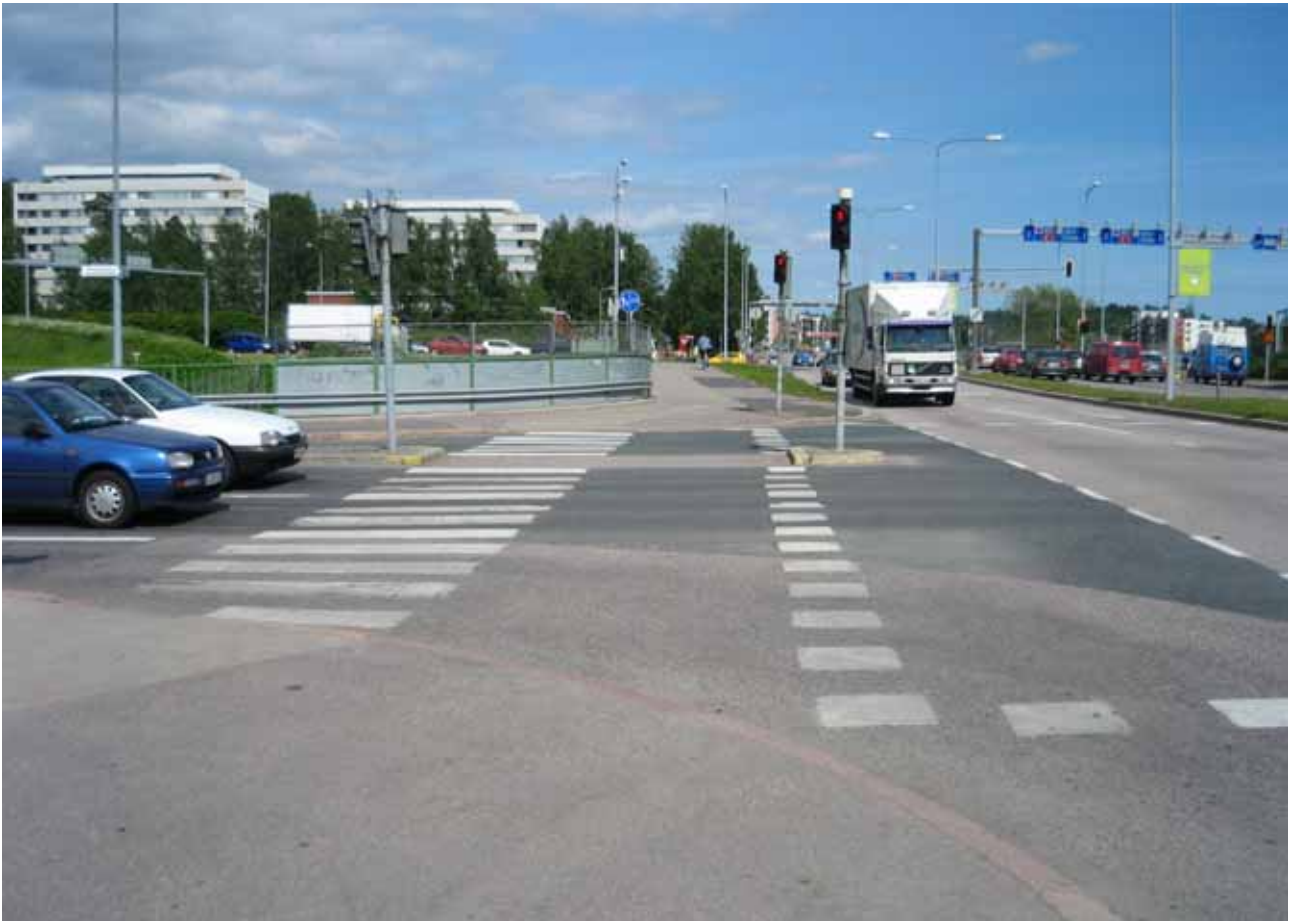
Kuva 16. Turunlinnantien ja Kehä I:n liittymä ympäristöineen muodostaa laajan ja vaikeasti hahmotettavan liikennealueen, joka tulee muuttumaan liittymäalueen muutossuunnitelmien toteutuessa.

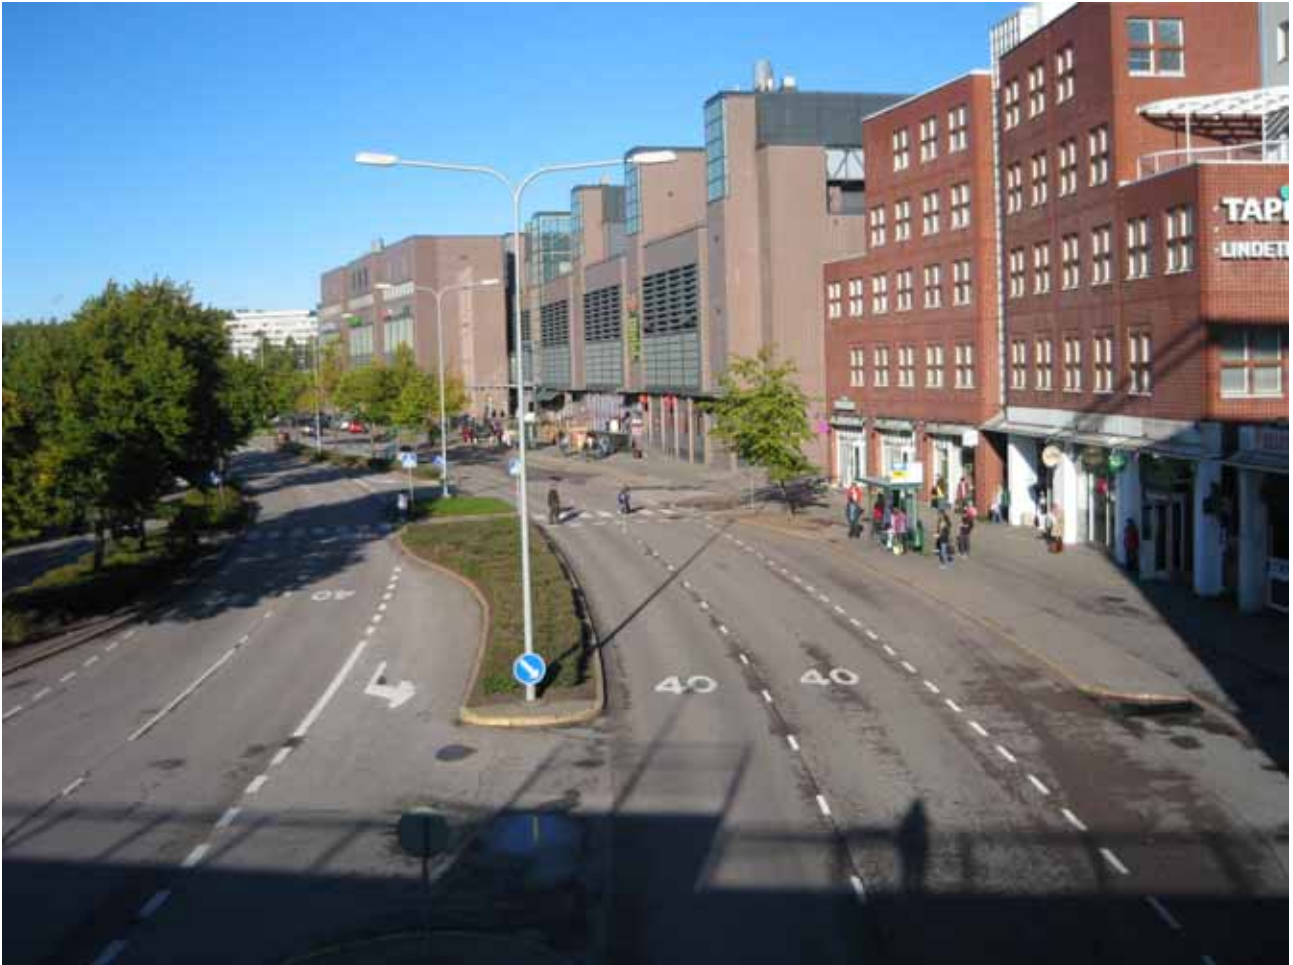
Kuva 17. Turunlinnantietä leimaa läpiajoliikenne, mistä johtuen katutasossa tapahtuva kadun ylitys on ajoittain hankalaa ilman liikennevaloja.

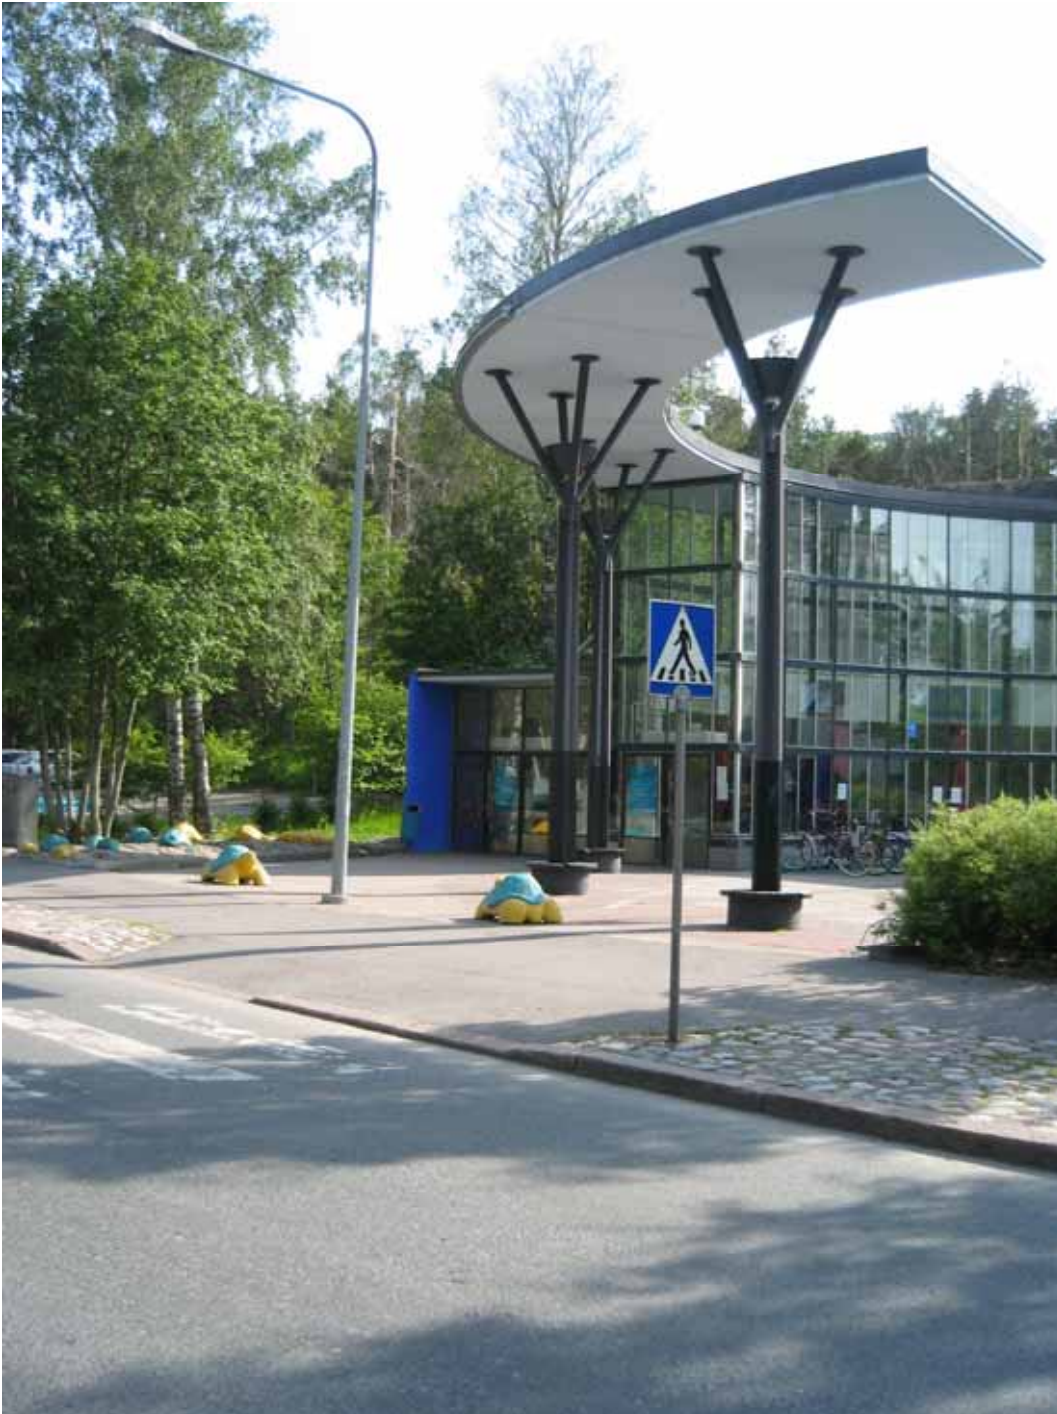
Kuva 18. Itäkeskuksen uimahallille johtavan suojatin reunatuet on madallettu, mutta piha-alueella on monia näkövammaisten kulkua haittaavia esteitä.

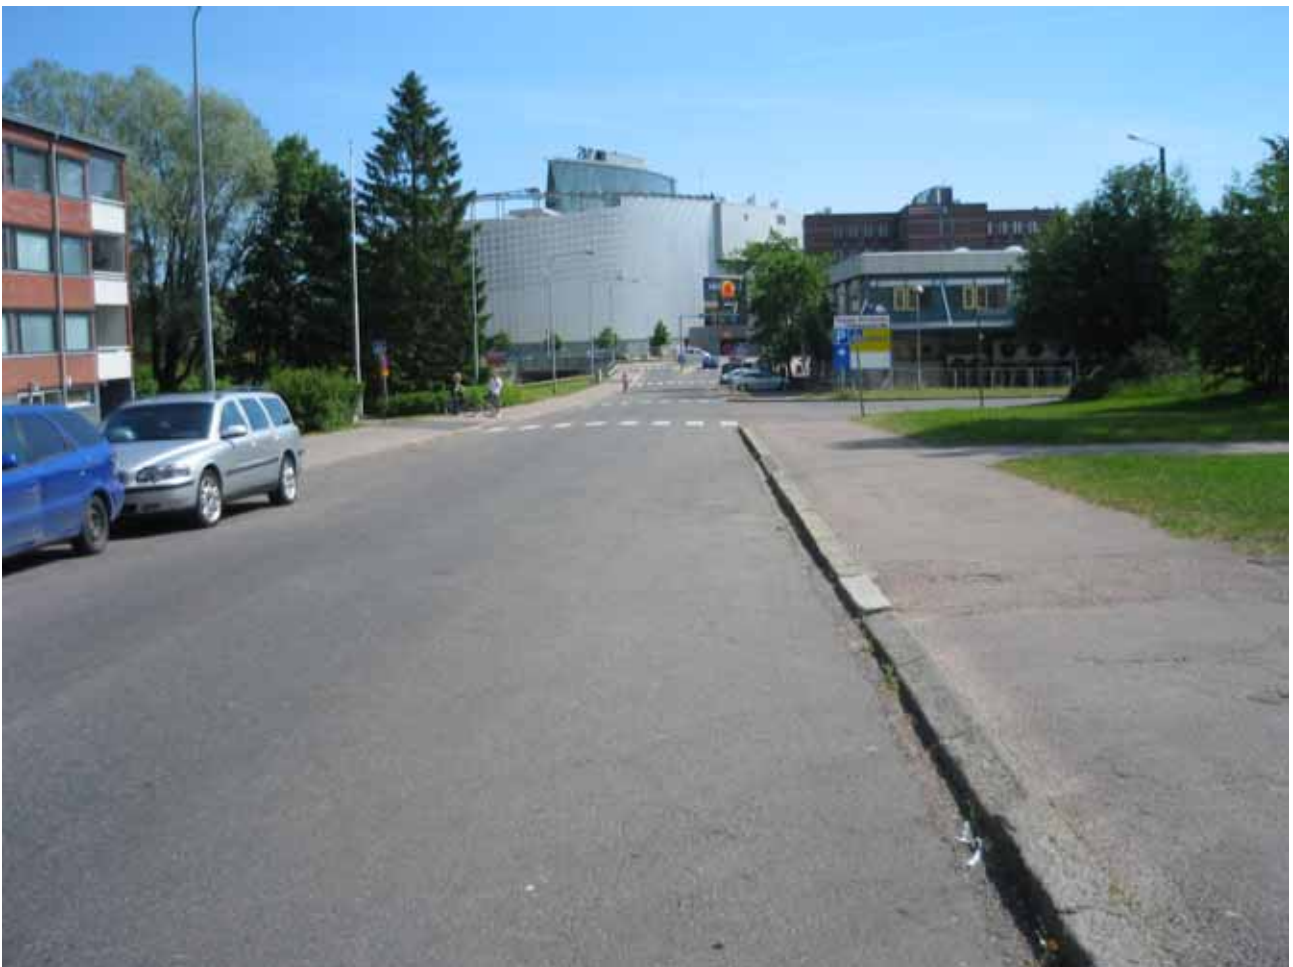
Kuva 19. Korsholmantiellä suojatien reunatuet on madallettu, mutta ne eivät vastaa nykyisiä tyyppiirustuksia.

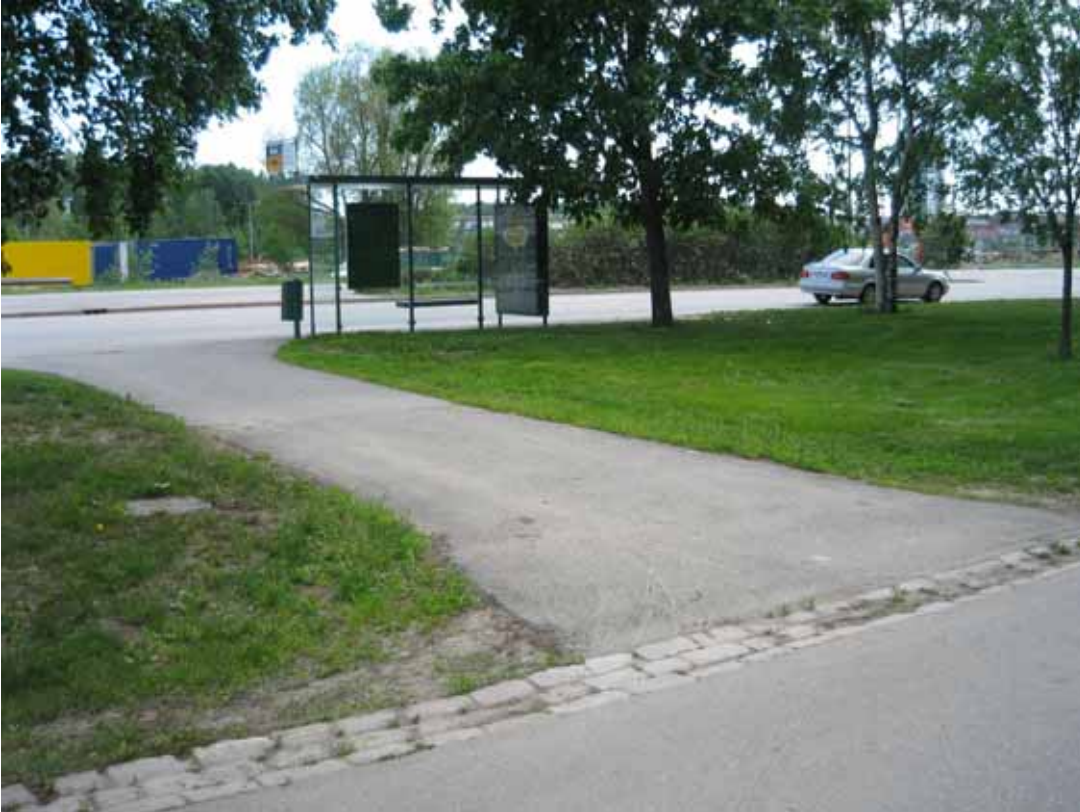
Kuva 20. Sadevesikouru katkaisee kulkuyhteyden pysäkillle Vanhanlinnantielle.

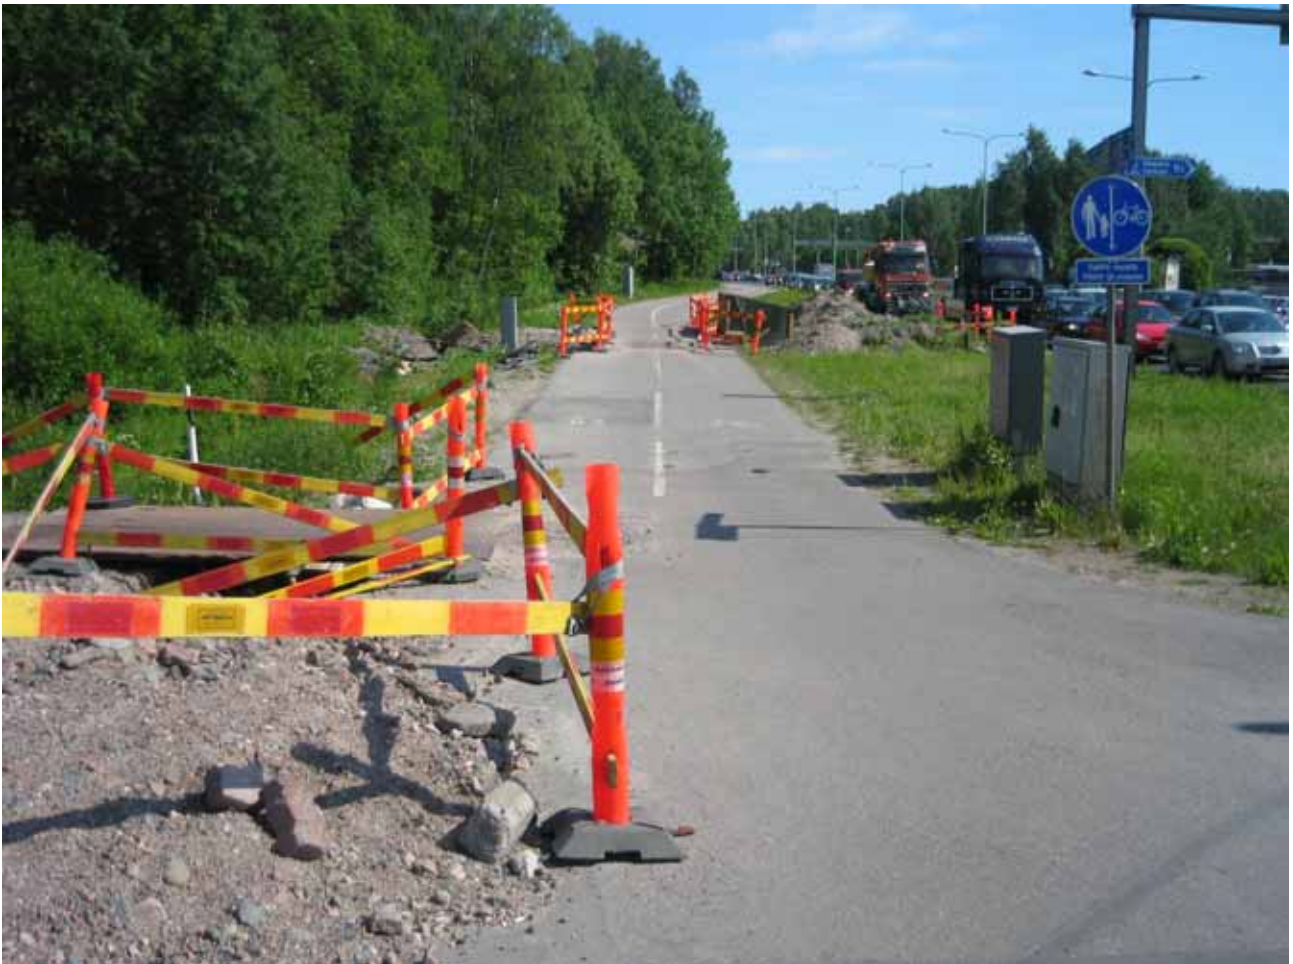
Kuva 22. Meripellontiellä kulkua vaikeuttavat työmaat. Itäväylän risteys tulee muuttumaan lähivuosina eritasoliittymäksi.

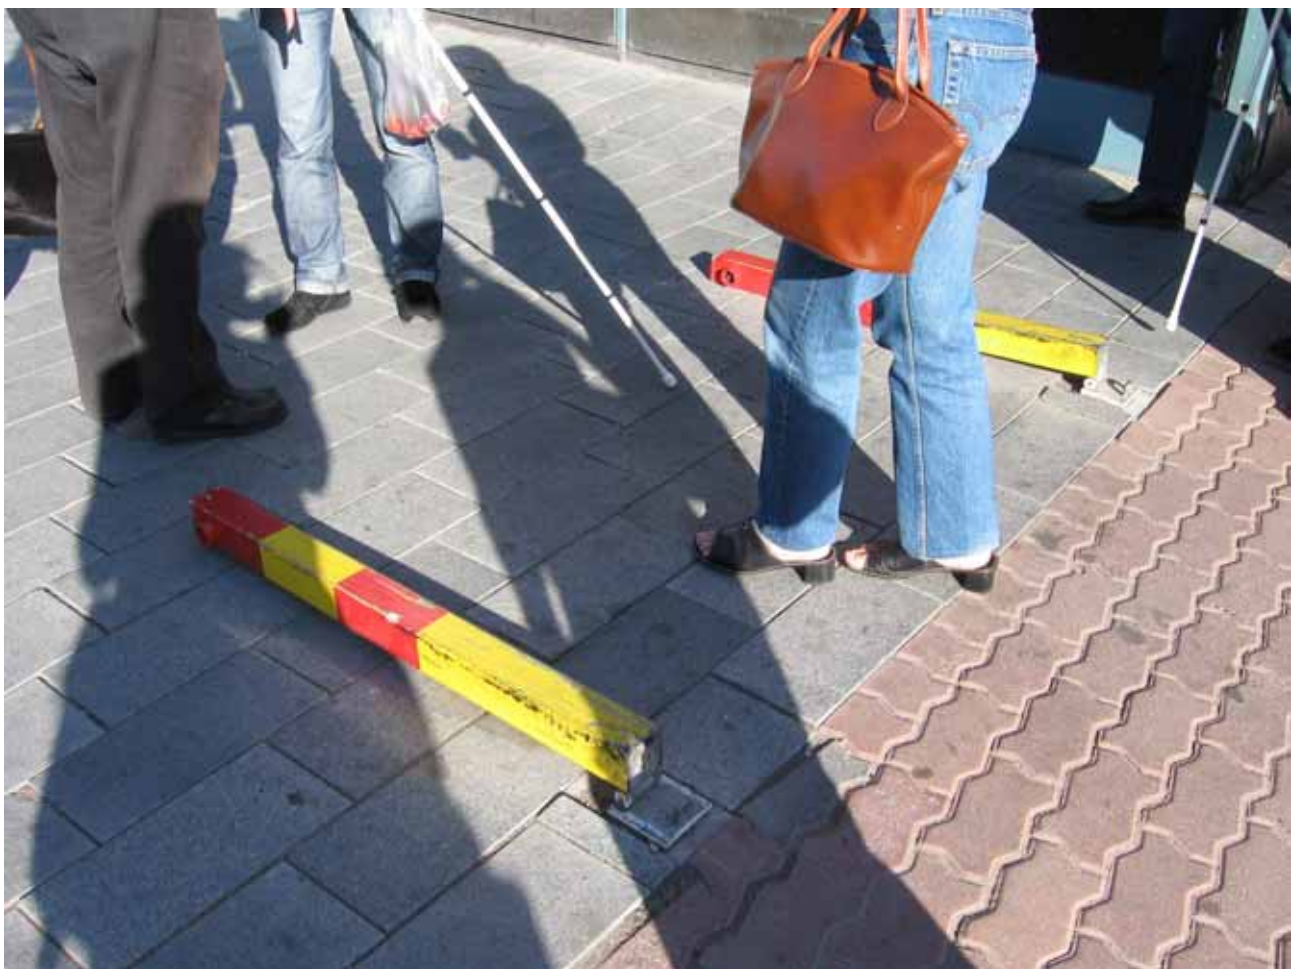
Tallinnanaukio on peruskorjattu vuonna 2006, mutta peruskorjaus on päällysteiden osalta epäonnistunut niin, että päällyste joudutaan uusimaan kokonaan. Siitä syystä aukion päällysteitä ei ole käsitelty tarkemmin tässä yhteydessä, vaan esteettömyyshavainnot koskevat pääosin muita aukion rakenteita. Päällyste tullaan uusimaan vuonna 2008.

Kuva 23. Kaadetut pollarit aiheuttavat kompastumisvaaraa jalankulkualueilla. Varoittavat materiaalit puuttuvat.

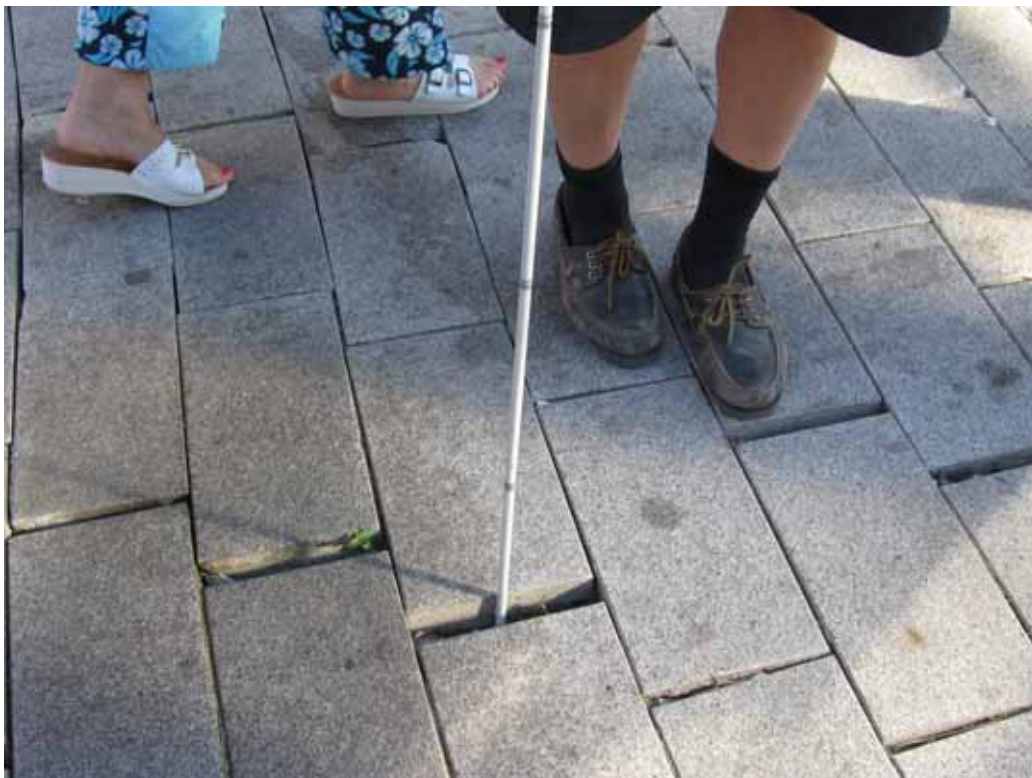
Kuva 24. Tallinnanaukion päällystekivien liikkuminen on johtanut leveiden ja syvien kolojen syntymiseen laattojen saumoissa.

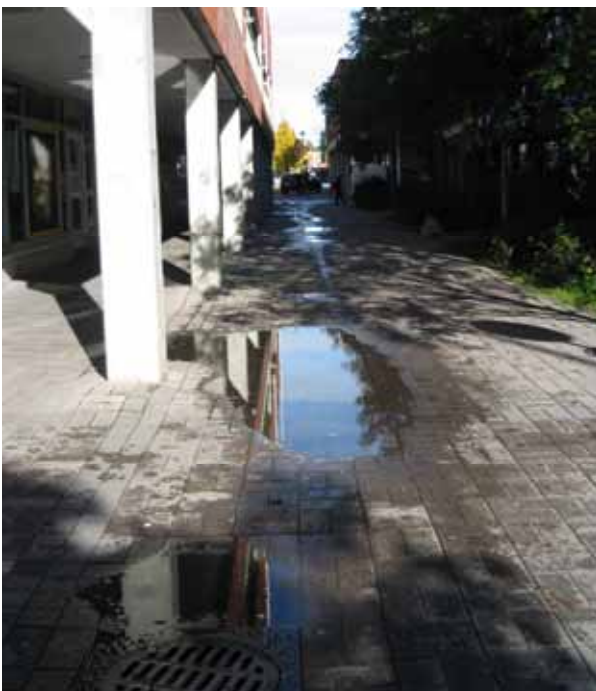
- Lyypekinaukion päällysteet ovat pääosin hyväkuntoisia, mutta Lyypekinkujalla on painumista johtuvaa epätasaisuutta ja päällysteet ovat huonokuntoisia.
- Lyypekinkujalla valaisinpylväät on sijoitettu kulkuväylälle.
- Penkkejä on riittävästi, mutta niistä puuttuvat käsinojat.
- Puut ja kalusteet on sijoitettu Lyypekinaukiolla johdonmukaisesti riveihin niin, että törmäysvaara minimoituu.

Kuva 26. Lyypekinkujalla on pahoja painumia ja rikkoutuneita päällysteitä etenkin jalankulkuarkadissa tontin puolella.

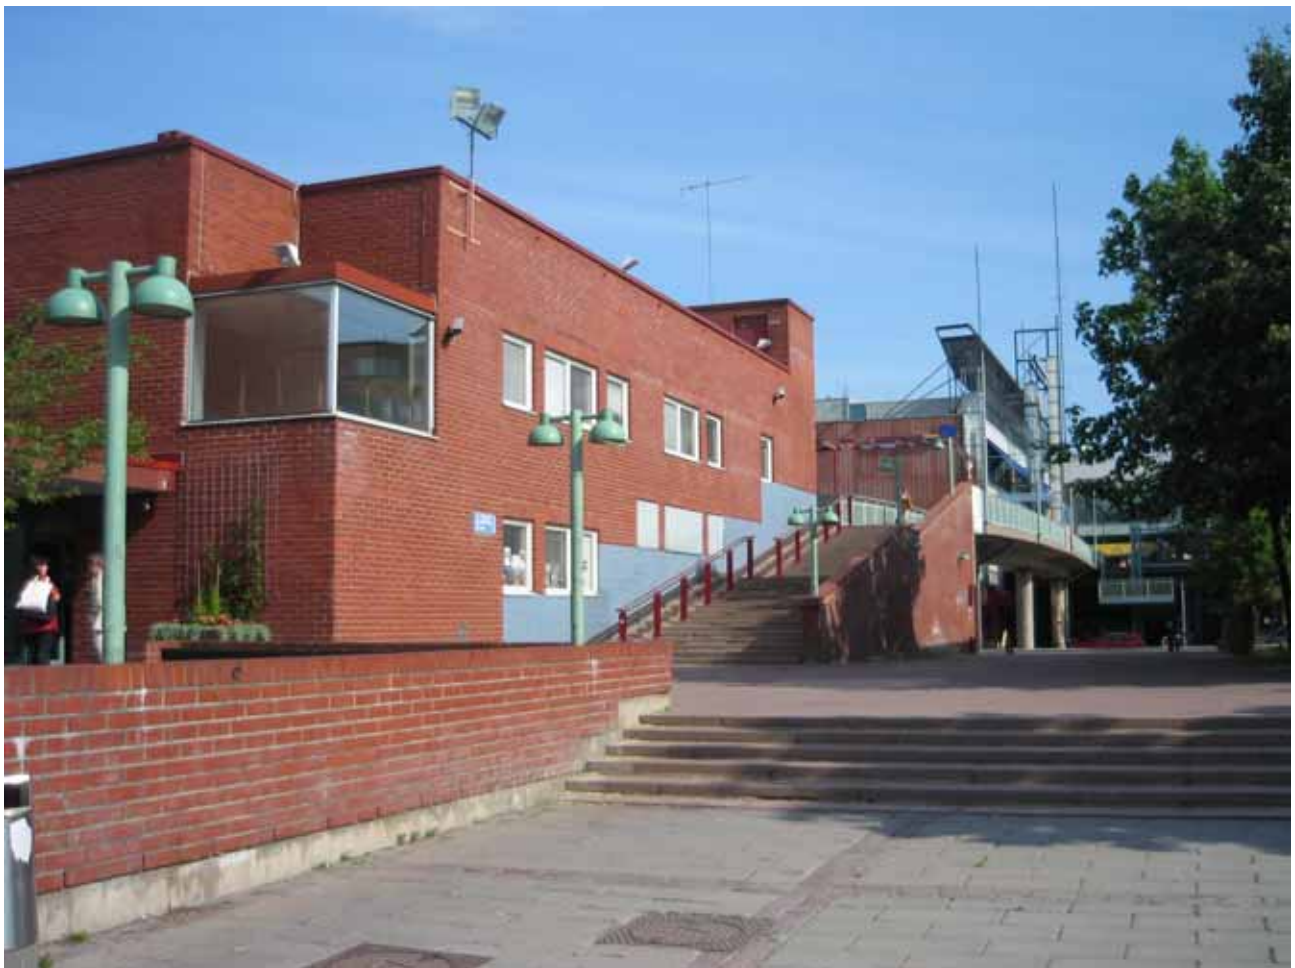
Kuva 27. Tallinnanaukiolta Stoan aukiolle johtava silta päättyy portaisiin, mutta korvaava esteetön hissiyhteys löytyy rakennuksesta portaiden sivusta. Portaiden yhteydessä on lastenvaunuluiska, joka on erittäin jyrkkä.
