# Itäkeskuksen ESTEETTÖMYSSUUNNITELMA

**30.11.2007**

HELSINGIN KAUPUNKI  
RAKENNUSVIRASTO  
PL 1500  
00099 HELSINGIN KAUPUNKI

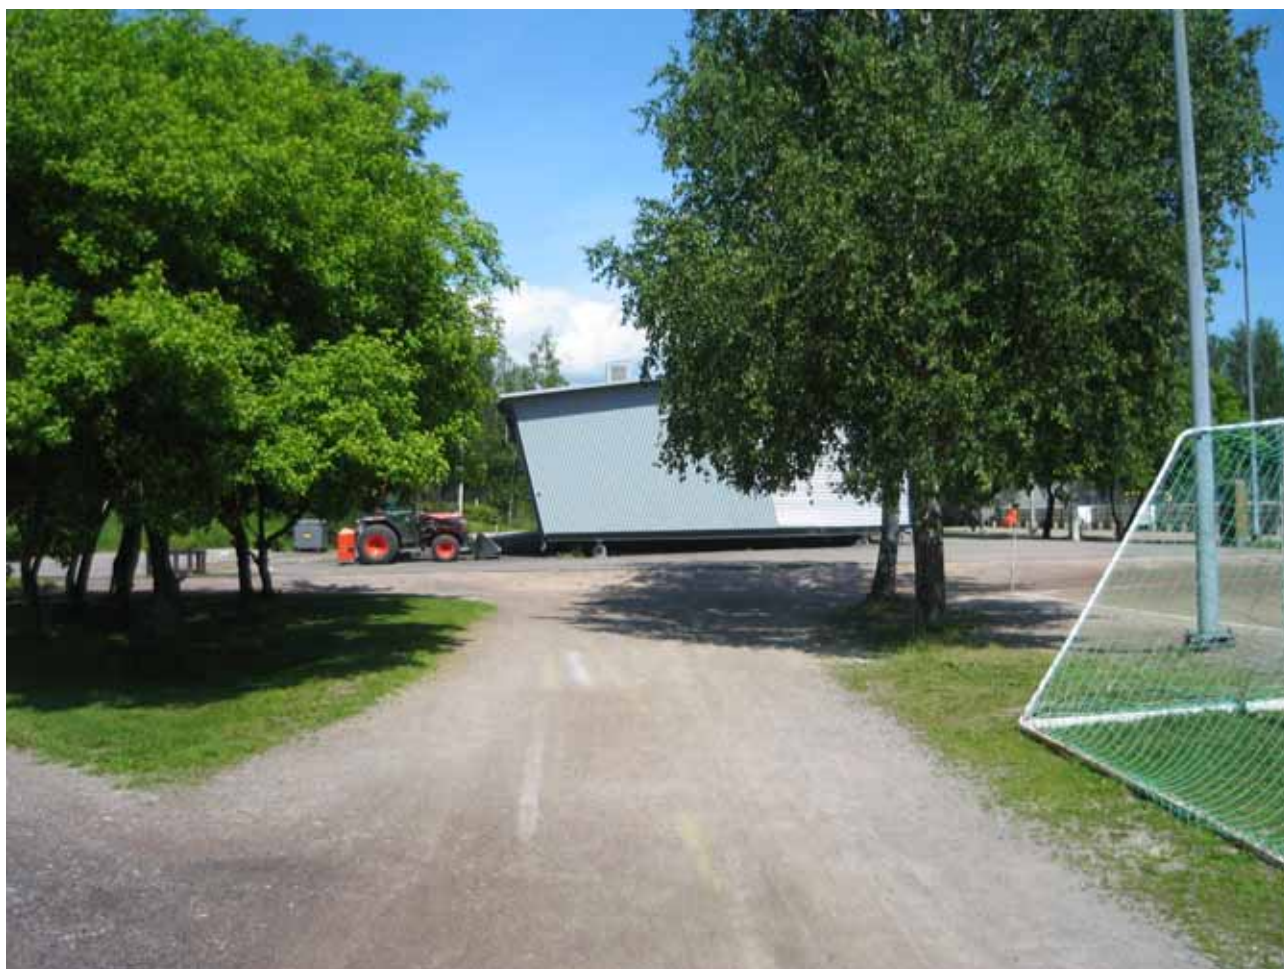
Kuva 29. Sorapintaiset puistokäytävät yhdistävät urheilupuiston toimipisteitä niin, että luontevat yhteydet puiston lävitse katkeavat paikoin rakennuksiin ja aitoihin.

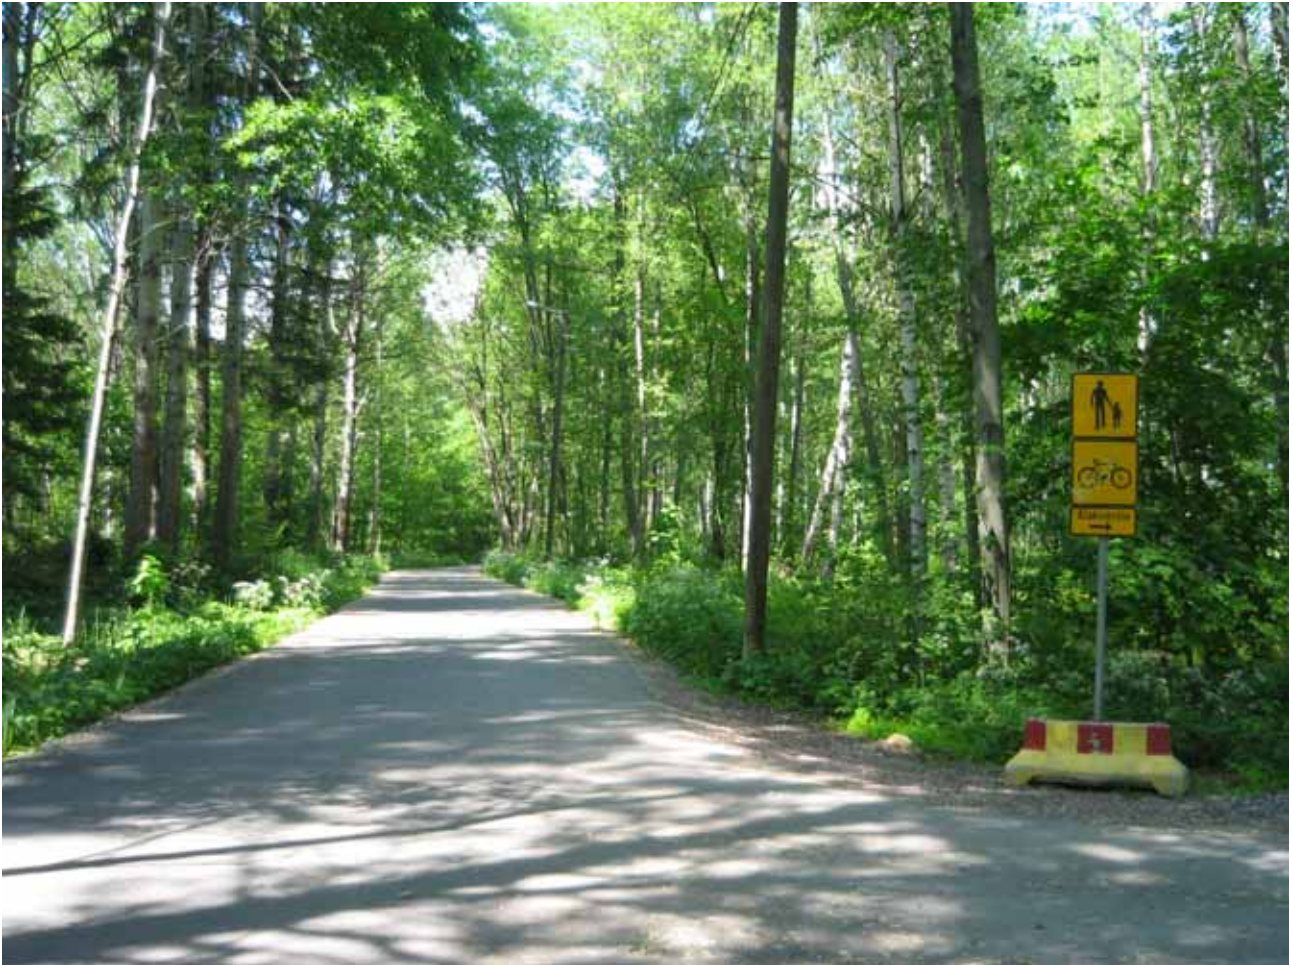
Myllypuron puoleisessa päässä Samoilijanpolun pituuskaltevuus on lähes 10 %, joten se ei sovellu esteettömäksi reitiksi, vaikka se on pääosin asfaltoitu.

Kuva 30. Samoilijanpolku tarjoaa miellyttävän ulkoiluväylän Itäkeskuksesta Myllypuroon. Mutta suuresta pituuskaltevuudesta johtuen reitti ei ole esteetön.

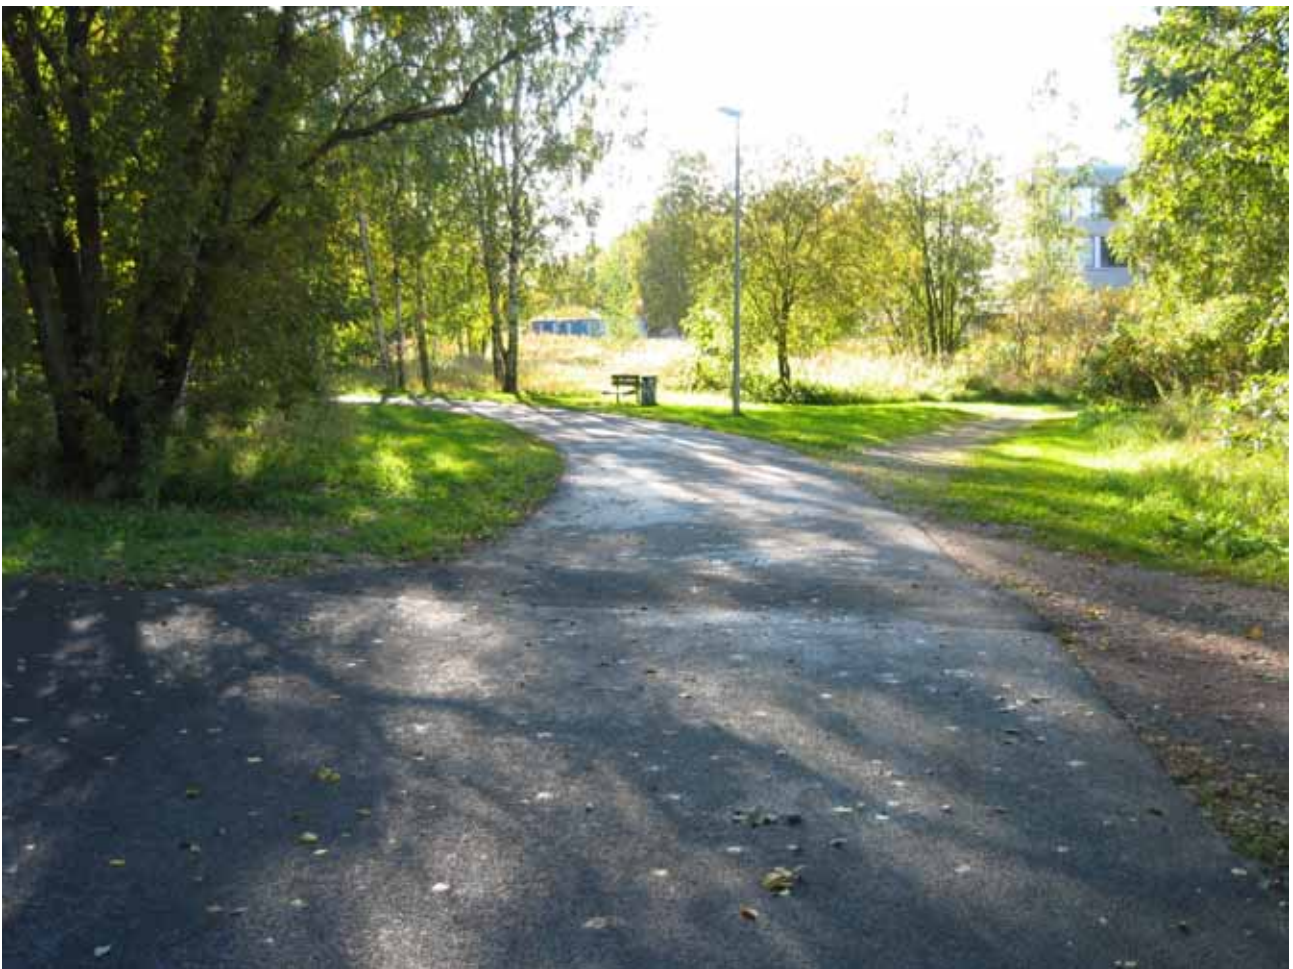
Kuva 31. Mustapuronpolku soveltuu maaston puolesta hyvin esteettömäksi ulkoilureitiksi, mutta penkkien määrä ja laatu eivät täytä esteettömyysvaatimuksia.
