# Liikekeskustan ESTEETTÖMYSSUUNNITELMA

HELSINGIN KAUPUNKI  
RAKENNUSVIRASTO  
PL 1500  
00099 HELSINGIN KAUPUNKI

## LIIEKESKUSTAN ESTEETTÖMYSSUUNNITELMA

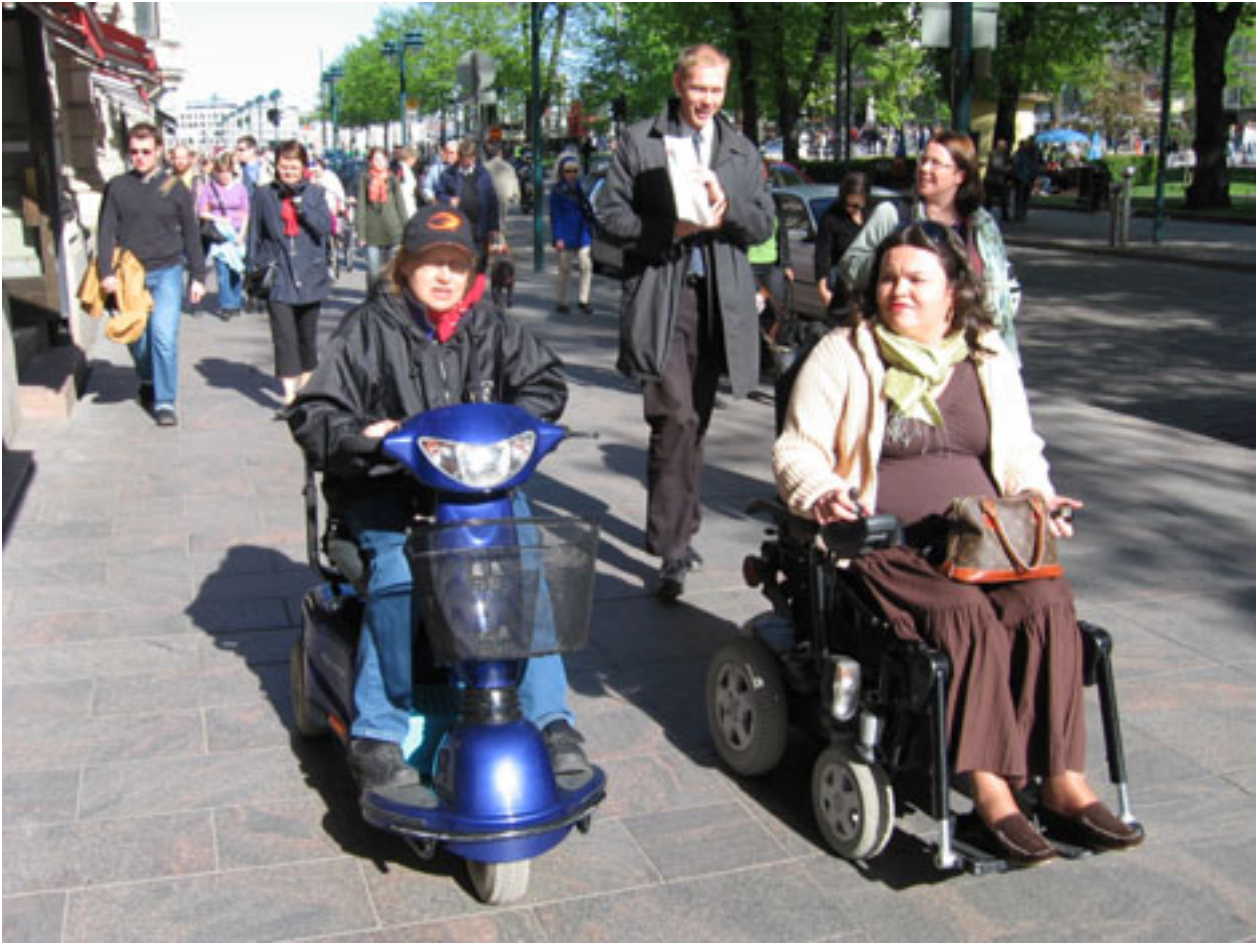
*Kuva 9. Liikekeskustan uudet luonnonkivipäällysteet ovat sileitä ja miellyttäviä kulkea sekä jalan että pyörätuolilla. Inva-mopolla ja sähköpyörätuolilla kierrokselle osallistuivat Mirjam Zineldien (vas.) ja Anna Nyström.*

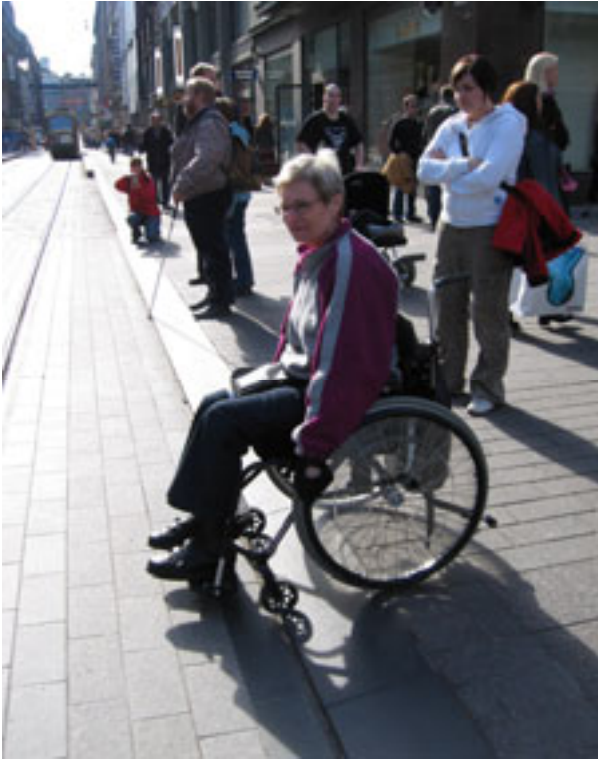
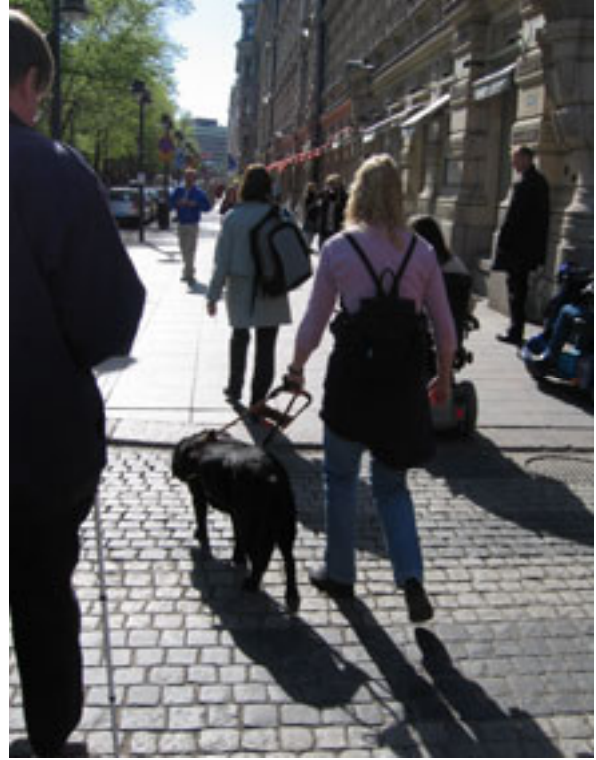
Kuvat 10-11. Madalletut reunakivet helpottavat liikkumista, vaikka luiskaus on usein liian pitkä ja jyrkkä. Kuvassa Riitta Suurkuukka (vas.) sekä Marianne Tenhami ja opaskoira Ninni.

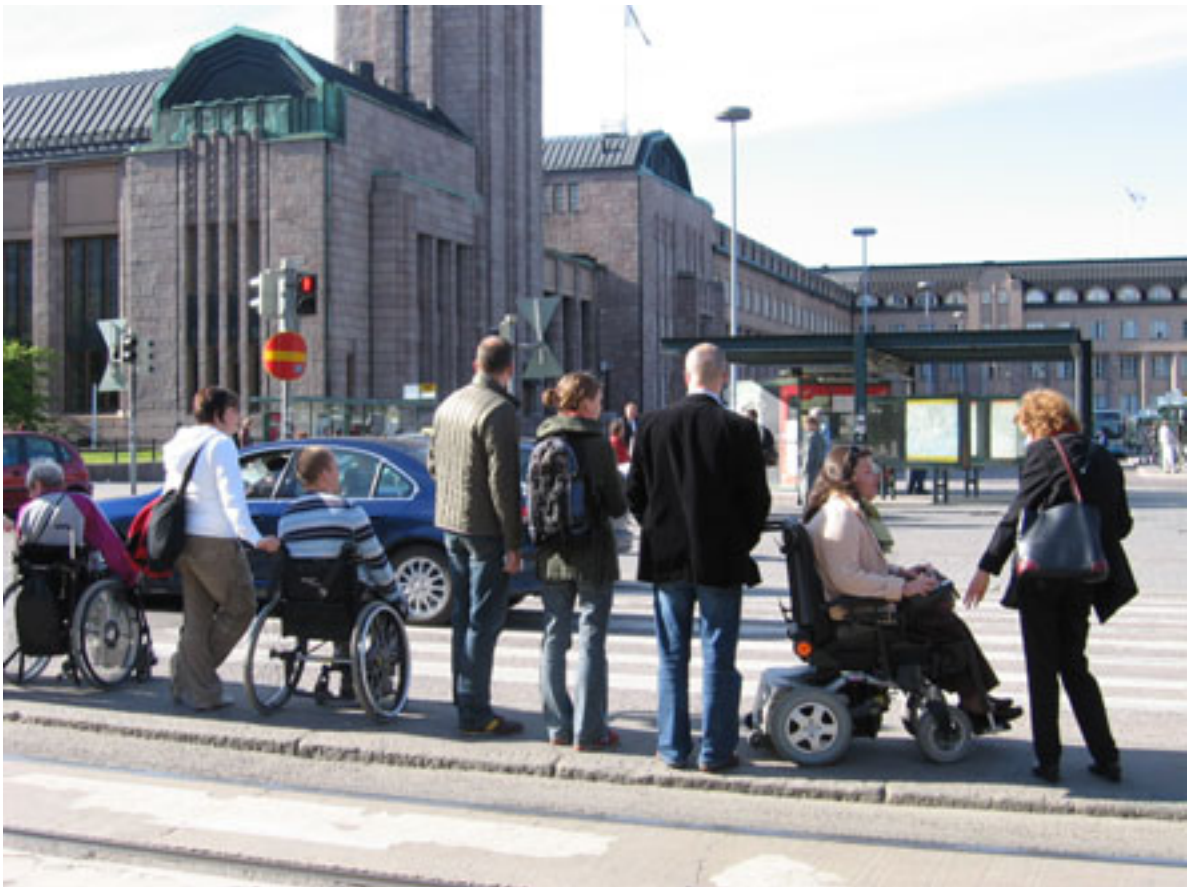
Kuva 12. Liian kapea keskikoroke pakottaa kääntämään sähköpyörätuolin tai lastenvaunut, kun Kaivokadun ylityksessä joudutaan pysähtymään keskikorokkeelle.

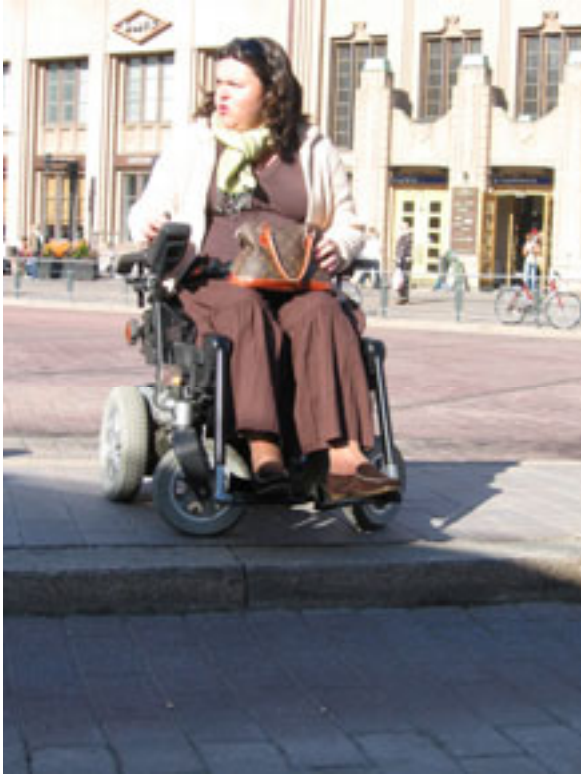
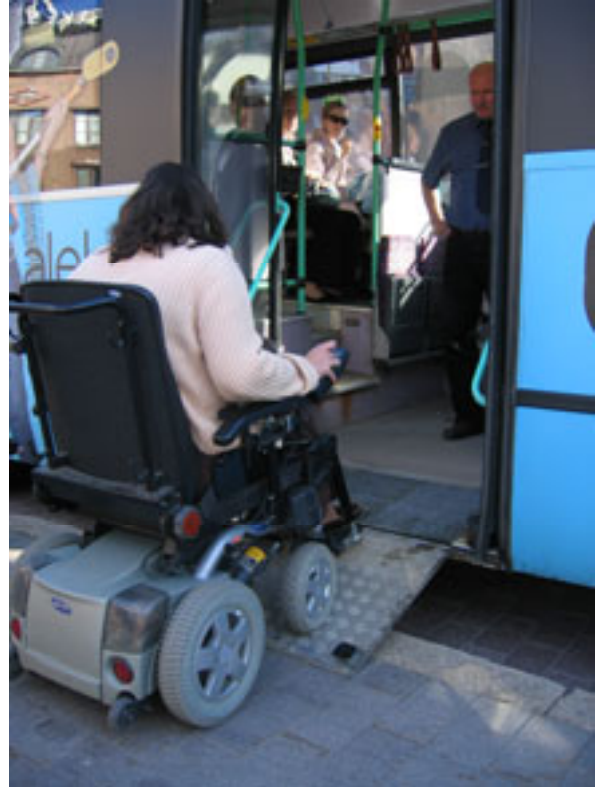
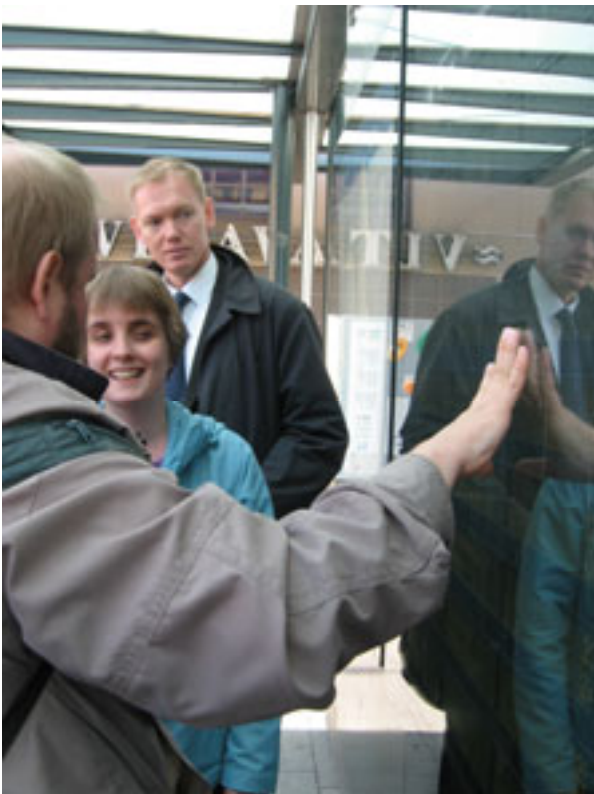
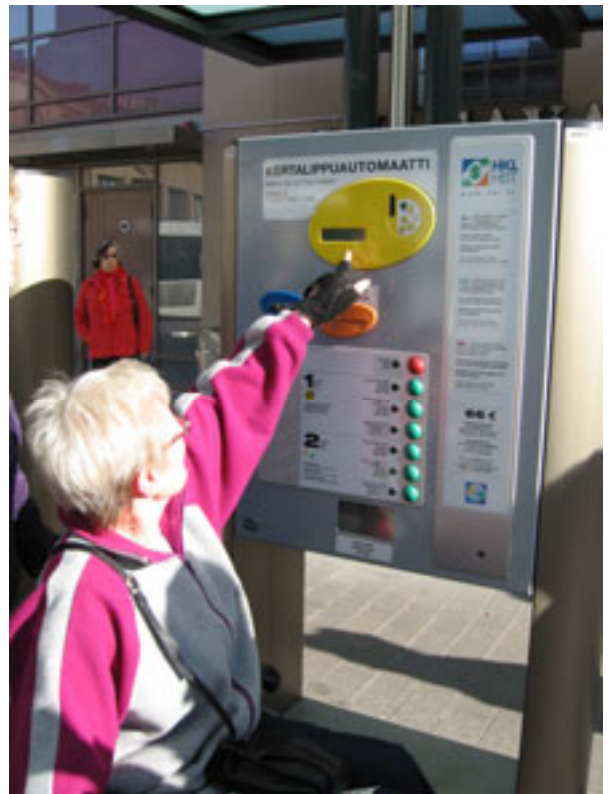
Kuvat 13-16. Liian kapeat laturit Elielinaukiolla vaikeuttavat pyörätuolin kääntymistä laiturilla, vaikka bussiin pääsy on turvattu luiskalla. Opastuksessa ja lippuautomaatissa ei ole huomioitu näkövammaisia ja lyhytkasvuisia tai pyörätuolin käyttäjiä.

Elielin aukion terminaali-alueella laiturien infopylväissä pitäisi olla kohotunniste ja alueelle toivottiin kohokarttaa laiturijärjestelyistä. Laiturien reunoja ei ole merkitty mitenkään ja laiturit ovat liian kapeita sähköpyörätuolin kääntymiselle. Pysäkkimerkkitolpat roskakoreineen aiheuttavat törmäysvaaran etenkin pyörätuolin käyttäjälle. Elielin aukion infotaulut ja lippuautomaatti eivät sovellu pyörätuolin käyttäjille ja lyhytkasvuille. Terminaalin katos ei suojaa riittävästi.

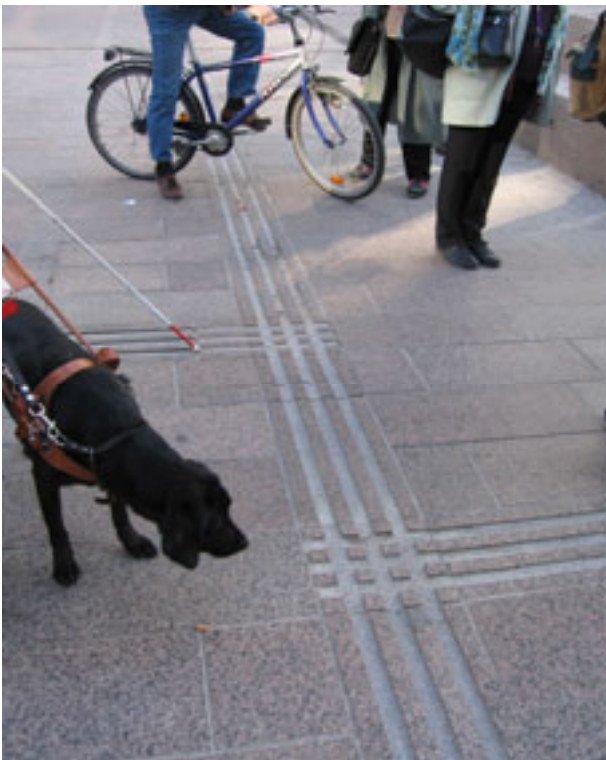
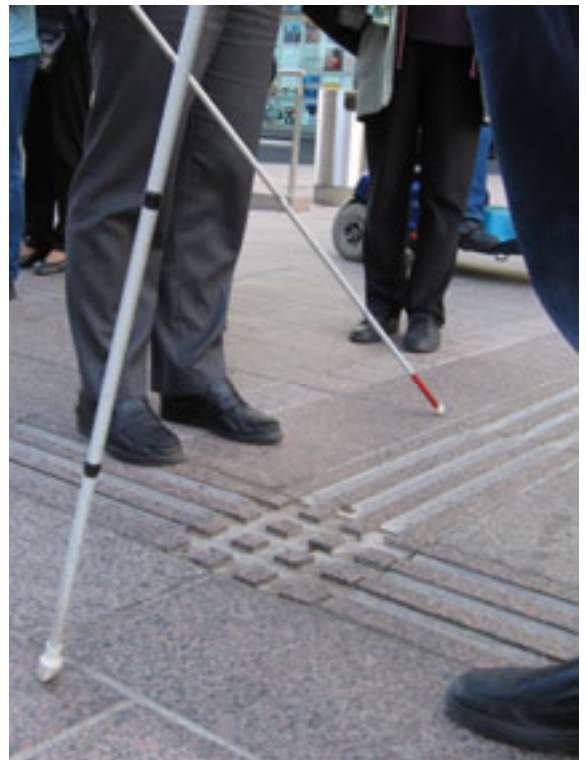
Kampin ulkoalueilla on vaikea löytää opasraitoja, koska niiden sijoitus on epälooginen ja niistä puuttuu kontrastiväri. Lisäksi päälysteen pinnan alapuoliset urat ovat vaikeasti tunnistettavissa jalalla tai valkoisella kepillä. Risteysalueet ovat vaikeasti hahmotettavia, koska niistä puuttuvat kontrastivärit ja niissä on vain yksi varoittava laatta. Järjestelyn pitäisi olla ohjeiden mukainen niin, että varoittava laatta jatkuu risteäviin suuntiin vähintään 60 cm. Ohjaavat raidat eivät myöskään johdata esimerkiksi Narinkkatorilla terminaalin sisäänkäynneille.

Kuvat 17-18. Ohjausraitojen epälooginen sijoitus ja ohjauksen puute toiminnallisesti merkittäviin kohteisiin, kuten terminaalien sisäänkäynneille sekä varoittavien alueiden vaikea tunnistettavuus estävät opasraitojen tehokkaan käytön Kampissa.

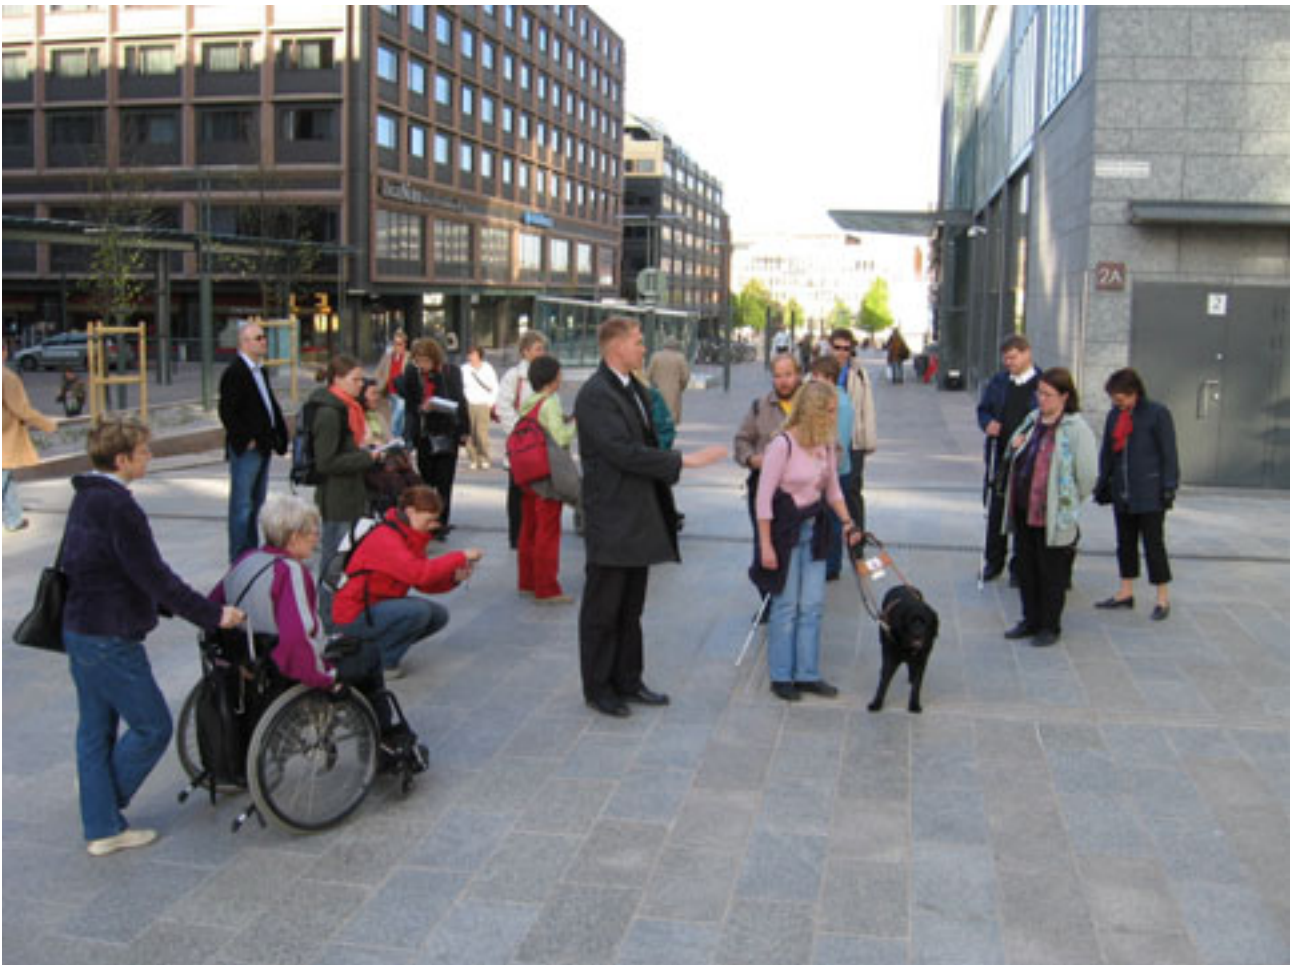
*Kuva 19. Kävelykierroksella todettiin, että Kampin alueella on tehty monia merkittäviä yksittäisiä esteettömyysratkaisuja, mutta kokonaisuus ei toimi kaikilta osin.*

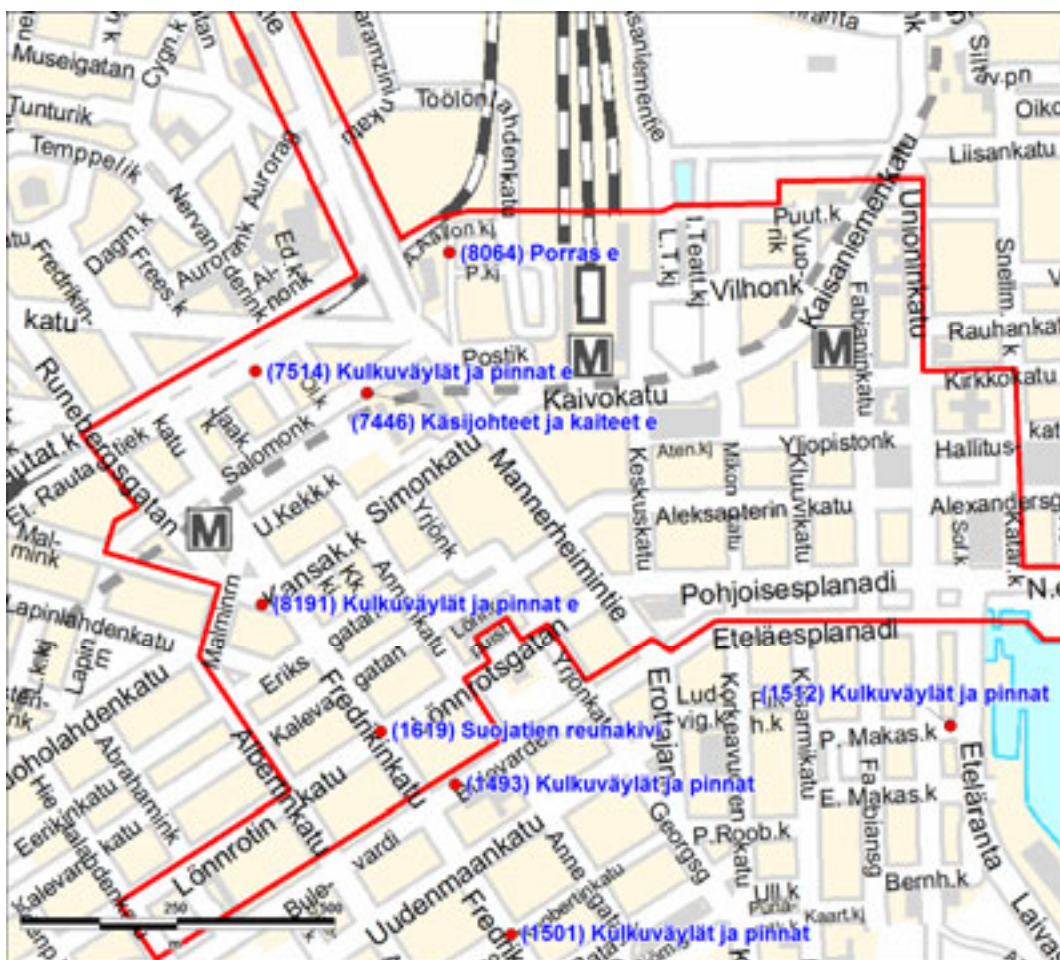
Kuva 21. Kaupungin kartoituksessa liikekeskustan alueella todettuja esteettömyysongelmia, jotka on numeroitu ja viety kaupungin paikkatietokantaan.

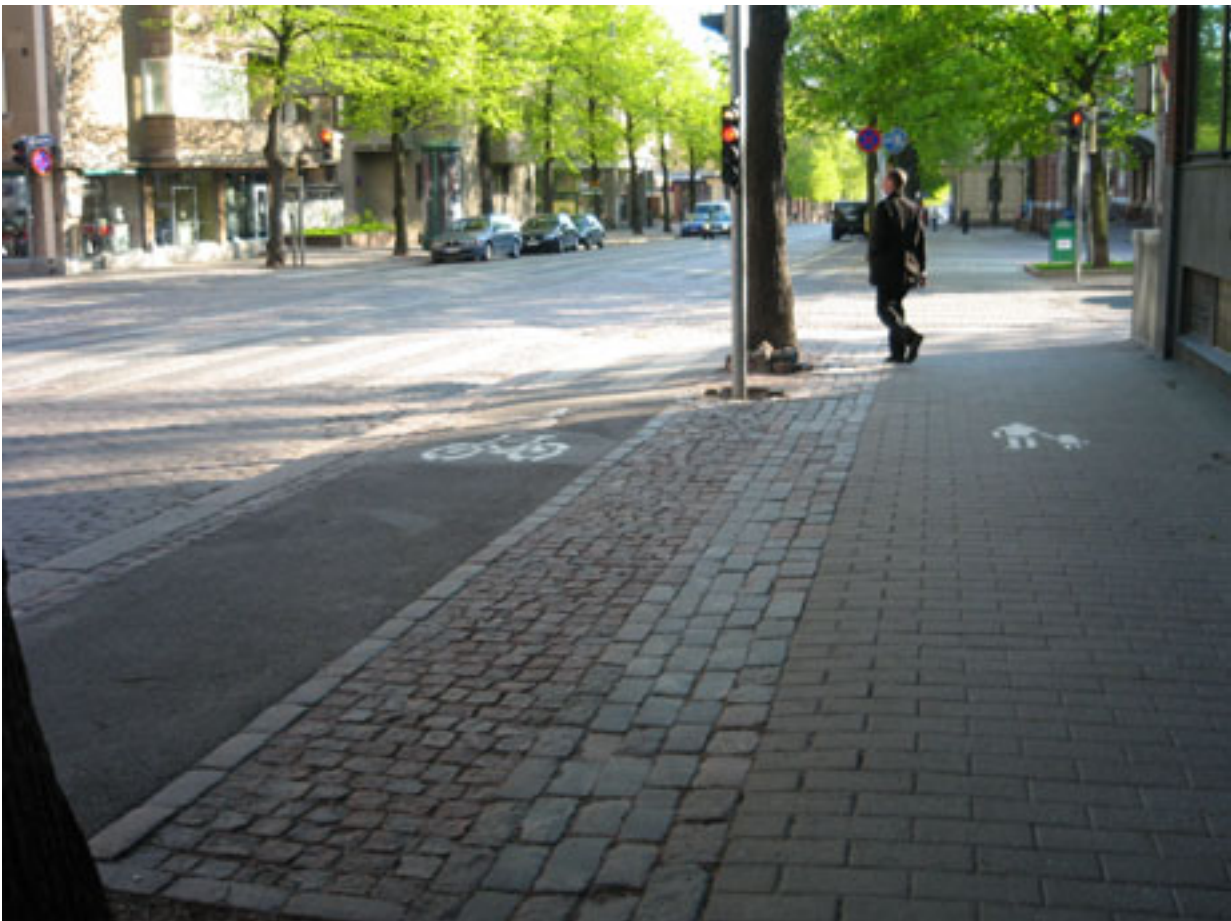
Kuva 22. Bulevardin pyörätie on selkeästi erotettu, mutta vaikeuttaa suojateiden hahmottamista.

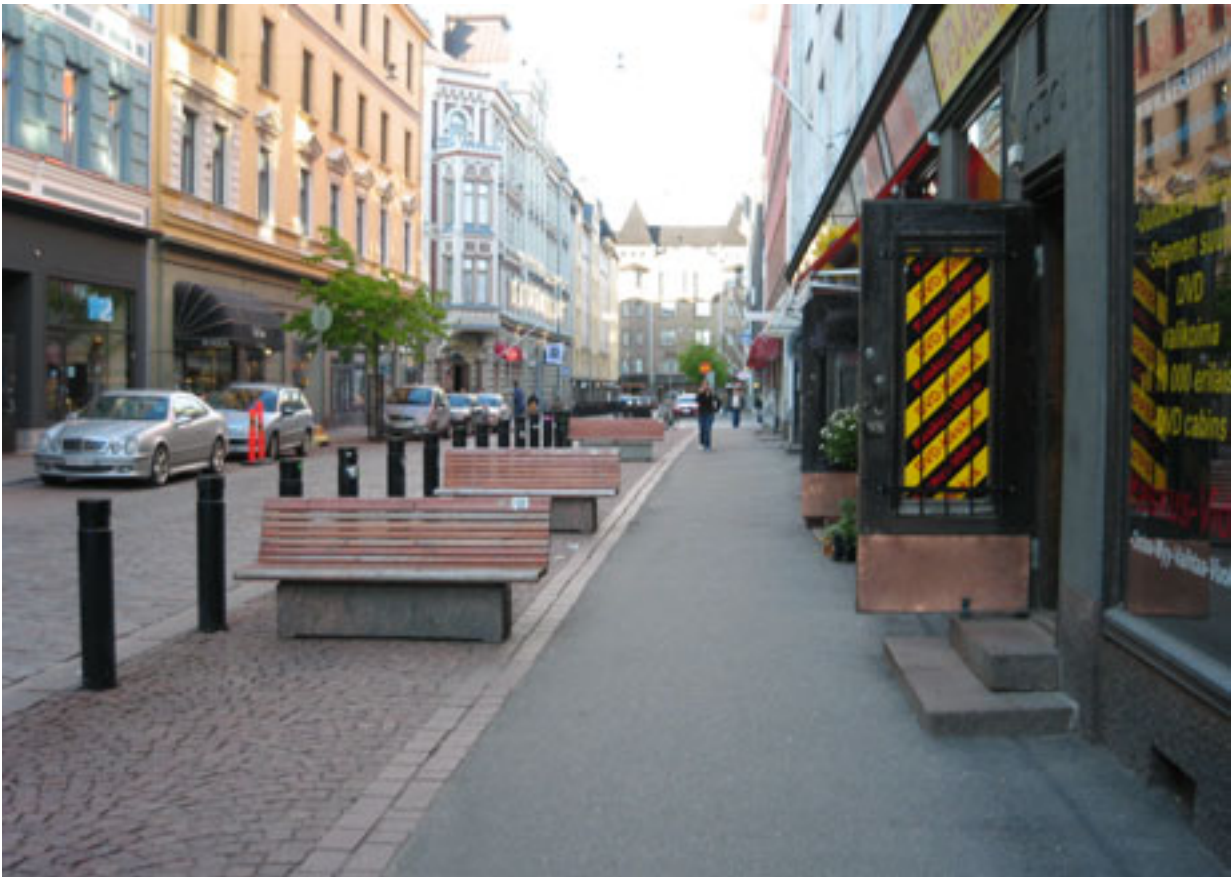
*Kuva 23. Eerikinkadun kalustevyöhykkeellä on tunnistettava noppakivipäällyste. Liikkeiden sisäänkäynnit eivät ole esteettömiä ja portaat avoimine ovineen työntyvät jalkakäytävälle.*

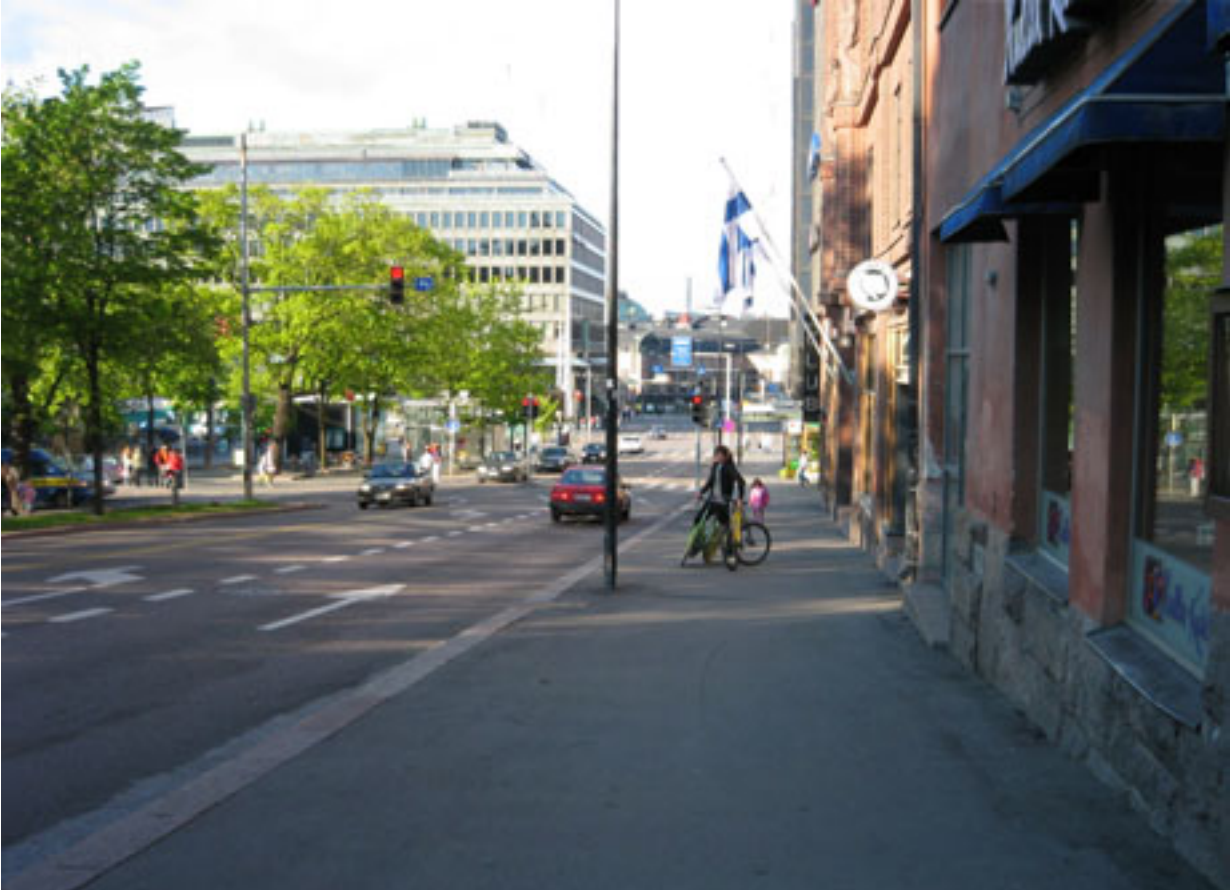
*Kuva 24. Simonkadun jyrkkä mäki hankaloittaa kadun käyttöä esim. pyörätuolin kanssa, Kampin alueen uudet järjestelyt helpottavat eri käyttäjäryhmien liikkumista alueella.*

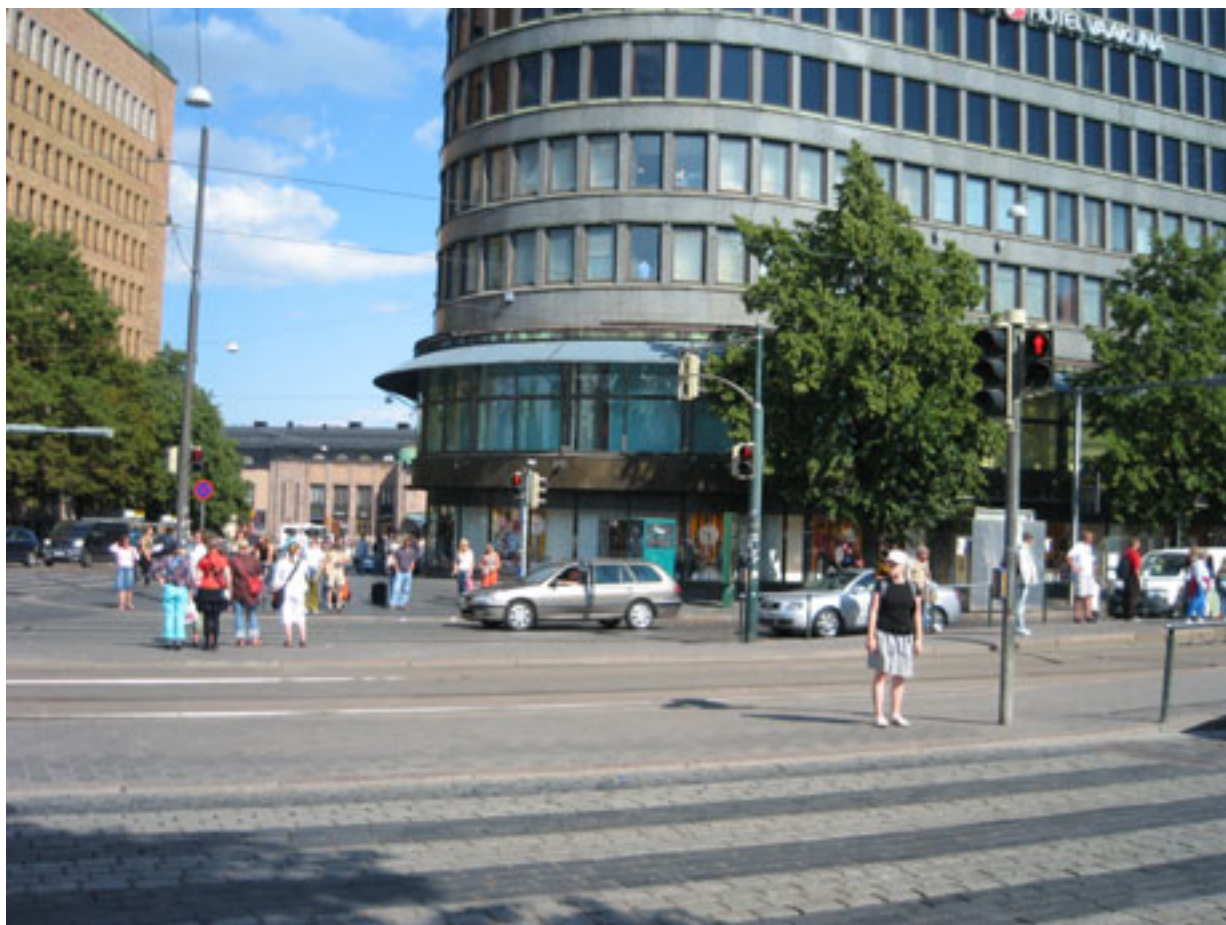
Kuva 25. Mannerheimintien alkupäässä ajoradan leveys ja raitiotie tekevät suojatiet vaikeasti ylitettäviksi.

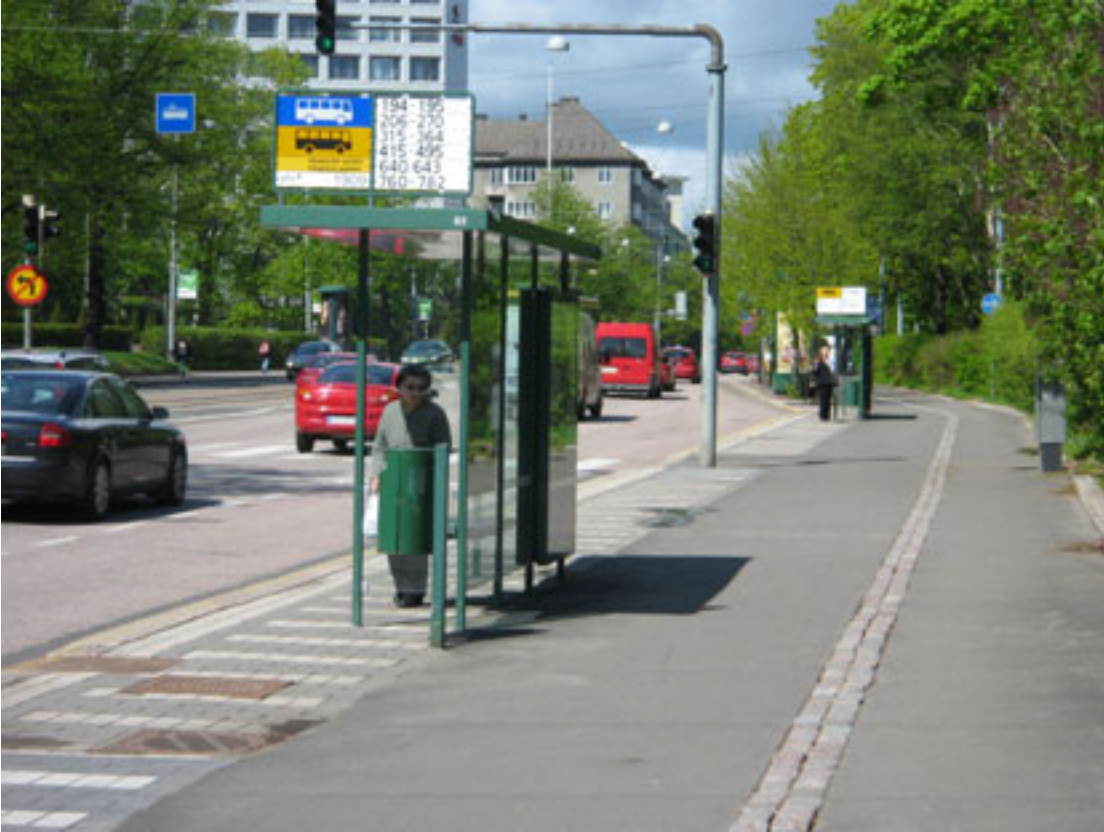
Kuva 26. Mannerheimintien pyörätie on erotettu hyvin jalkakäytävästä ja ohjattu bussipysäkkien takaa.

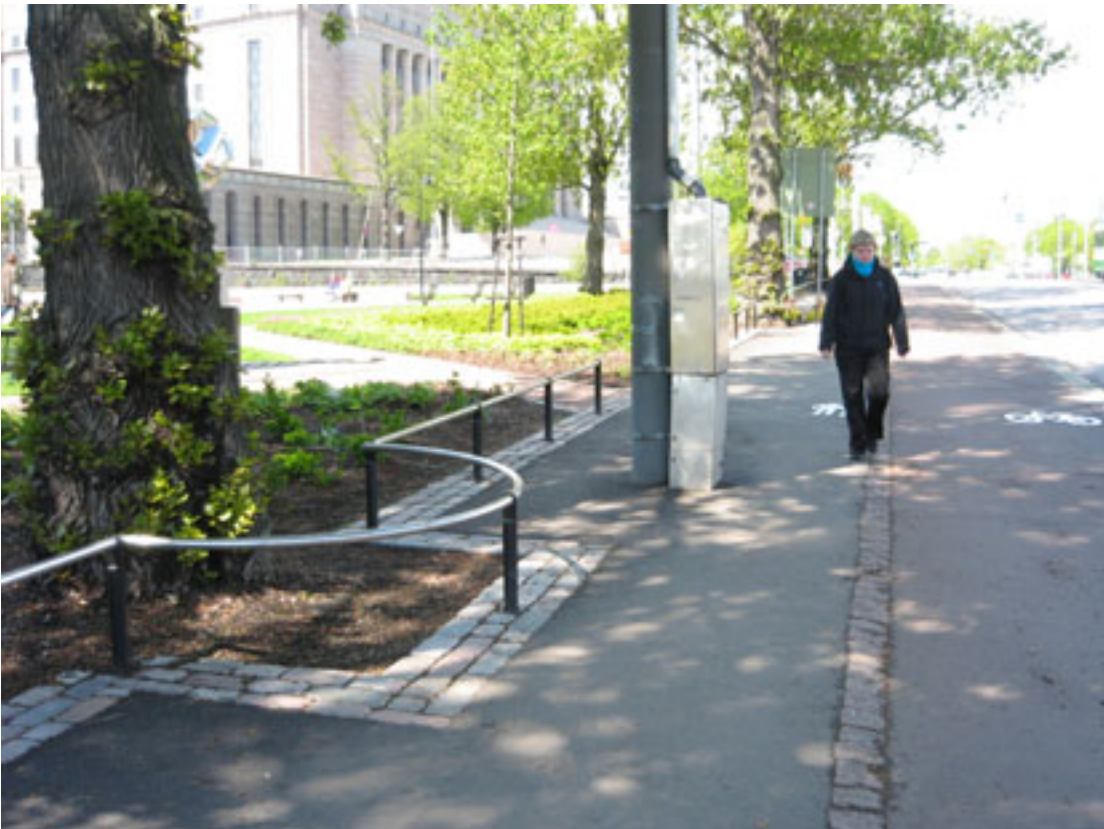
Kuva 27. Jalkakäytävälle tuleva suojakaide on sijoitettu tunnistettavalle varoitusalueelle, mutta keskellä jalkakäytävää olevaa pylvästä ei ole merkitty varoittavalla pintamateriaalilla.

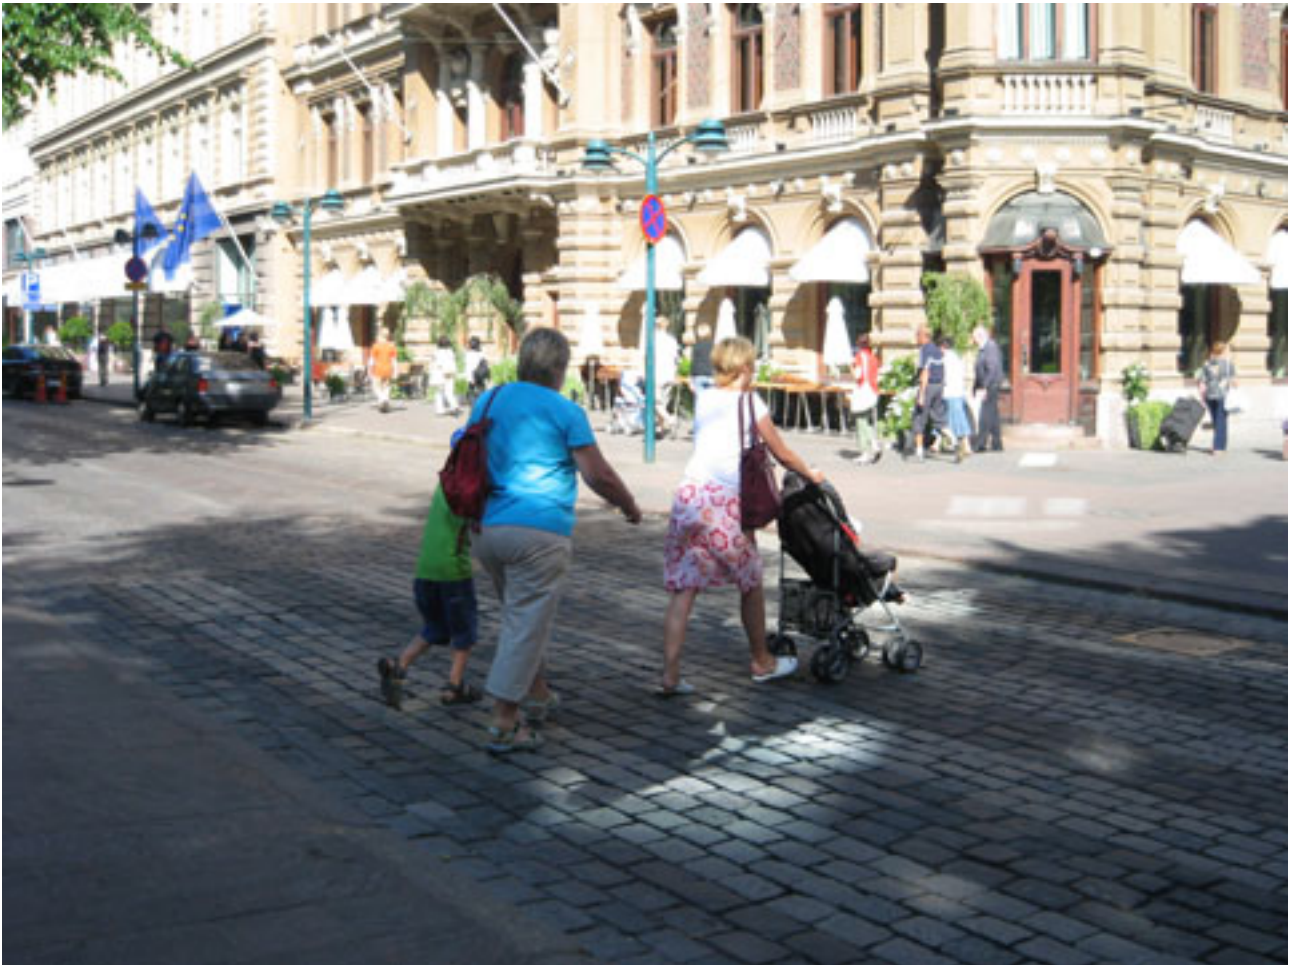
*Kuva 28. Esplanadinkatujen suojatiet ovat pääosin esteettömiä, vaikka reunatuot eivät ole nykyisten vaatimusten mukaisia.*

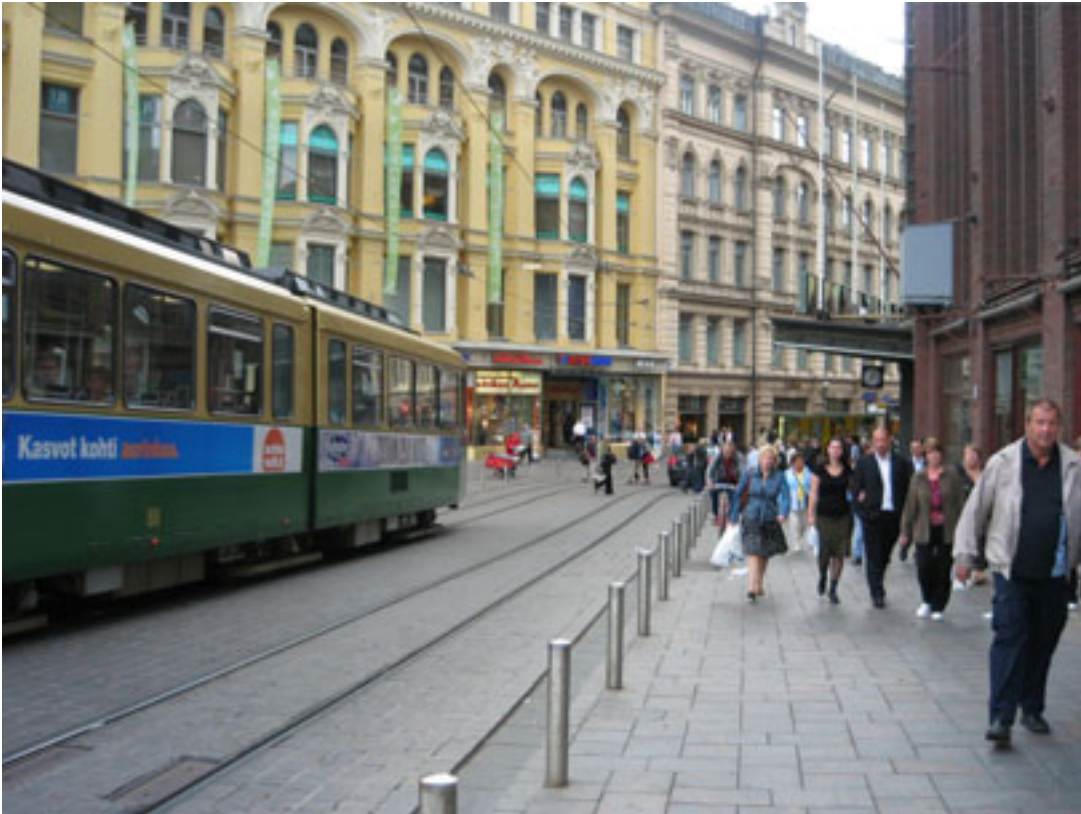
*Kuva 29. Kolmensepänaukion päällysteet ovat sileitä ja aukio esteetön, mutta raitiotie aiheuttaa vaaratilanteita Stockmannin sisäänkäynnin luona. Pollaririvistä puuttuu varoitusalue.*

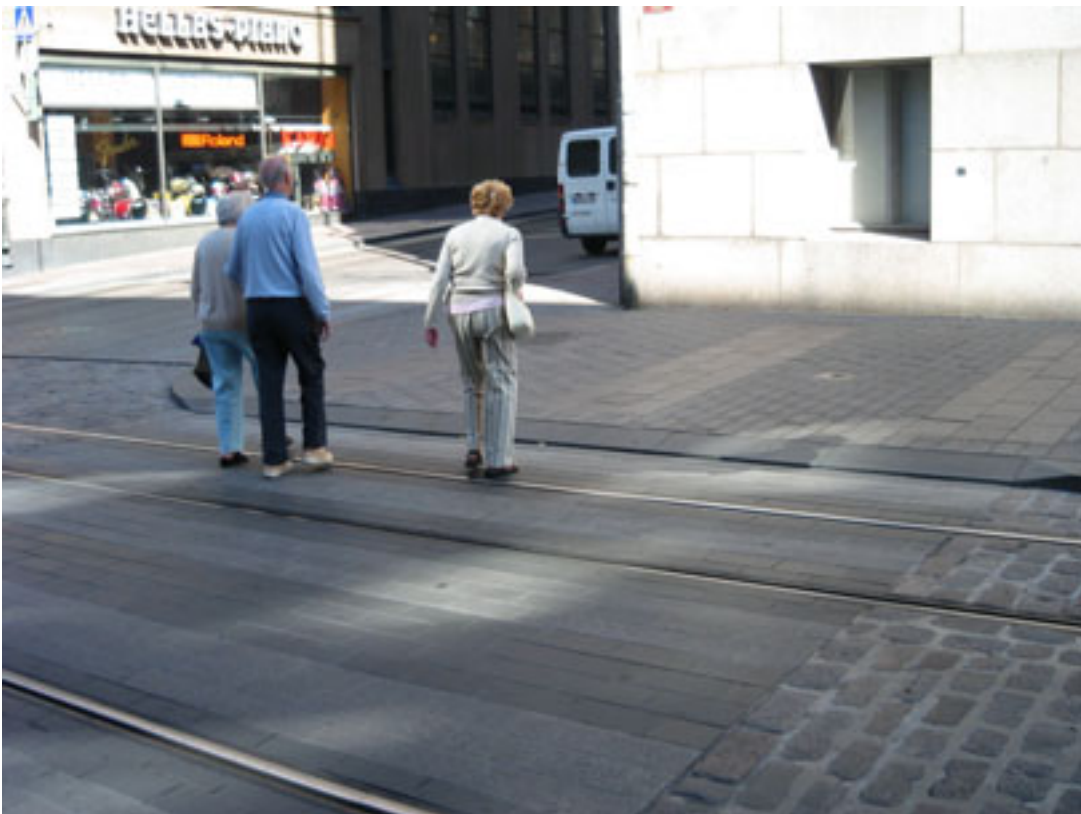
*Kuva 30. Aleksanterinkadun suojatiet ovat pääosin esteettömiä, vaikka reunatuen luiskaus on liian pitkä. Suolanapitojärjestelmä helpottaa kadulla liikkumista ja estää reunatuen luiskauksen liukkausta.*

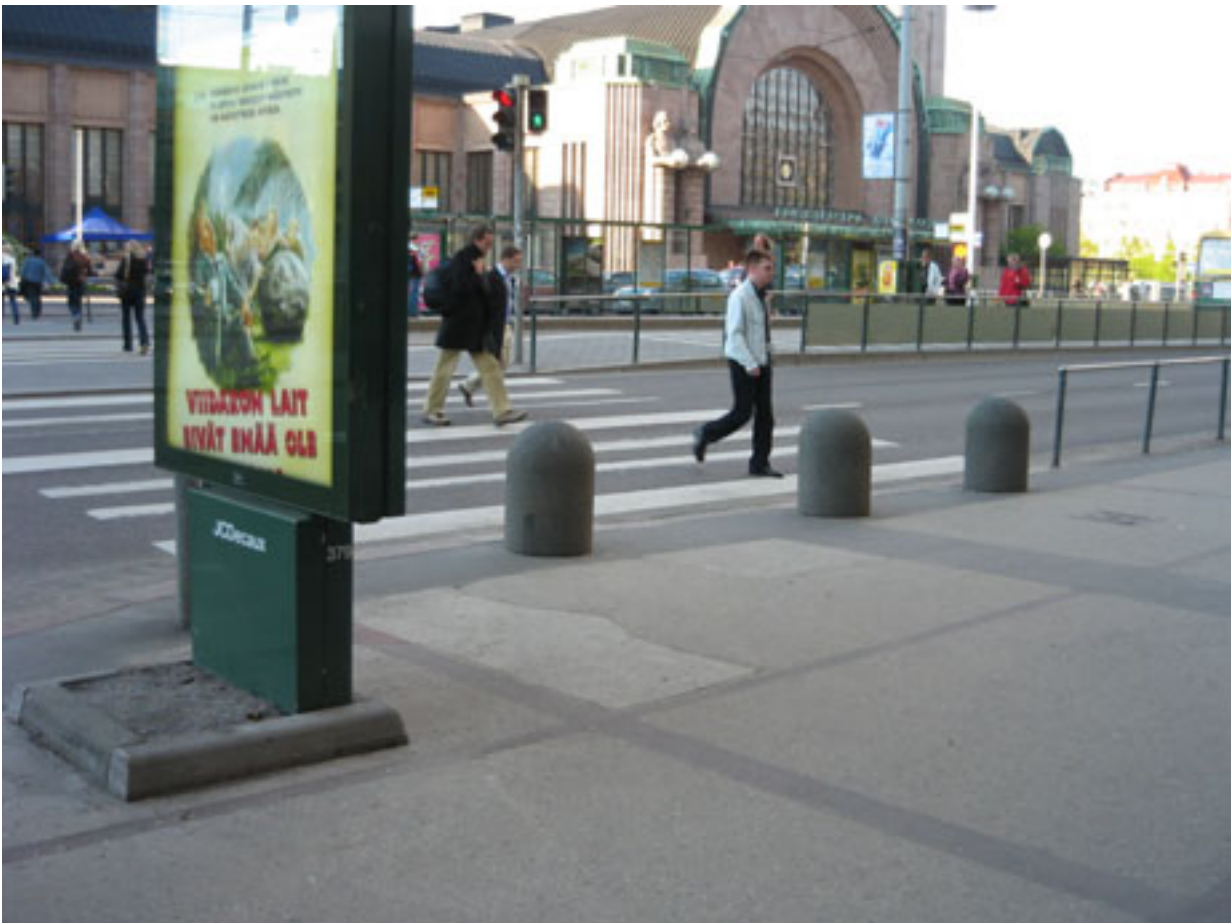
*Kuva 31. Kaivokadun suojatiet ovat pääosin esteettömiä, mutta Kaivotalon pollarit ja mainoslaitteet on sijoitettu jalkakäytävälle niin, että ne ovat vaikeasti ennakoitavissa ja aiheuttavat vaaraa.*

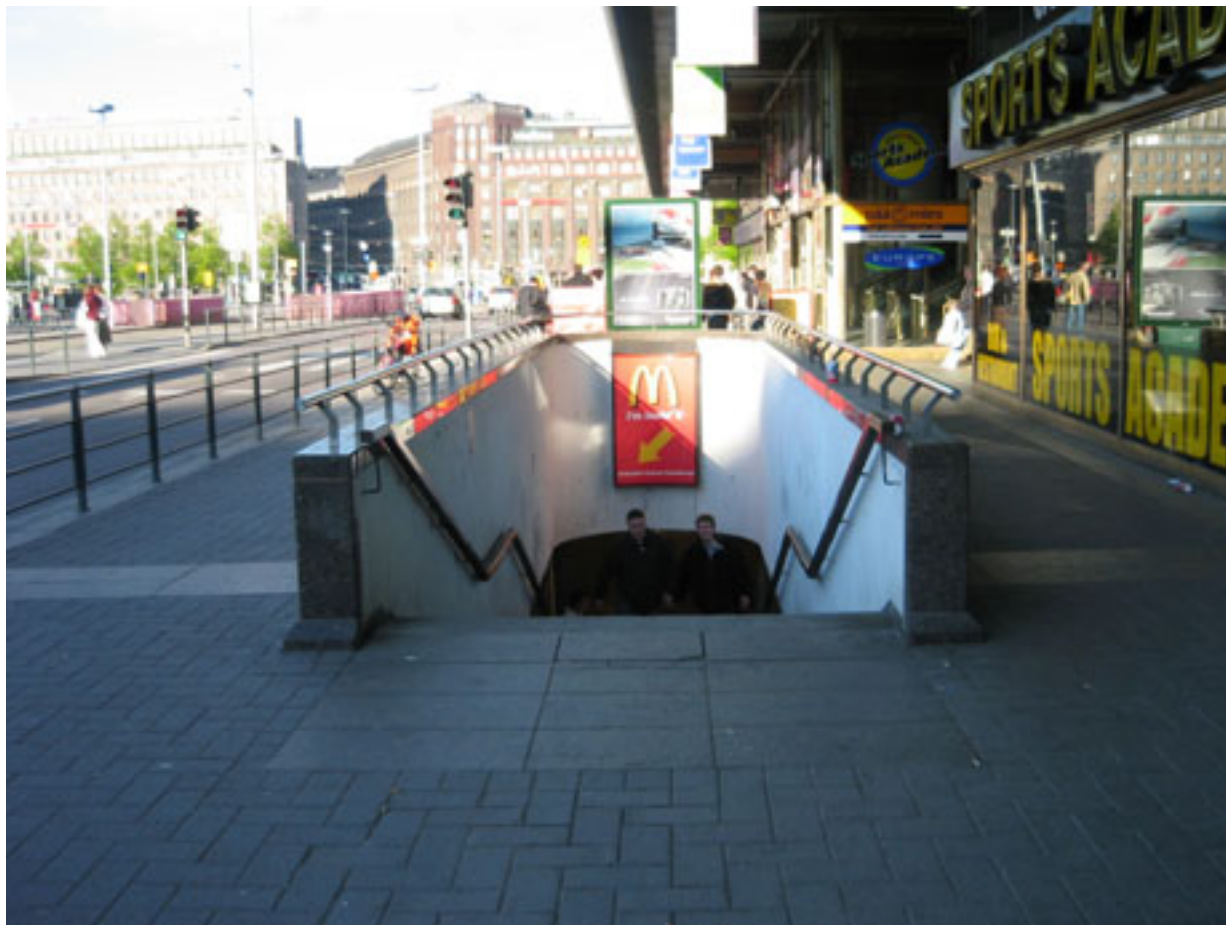
*Kuva 32. Kaivokadun jalankulkutunneleiden sisäänkäynnit sijoittuvat keskelle jalkakäytävää aiheuttaen törmäys- ja putoamisvaaraa. Portaiden yläpäästä puuttuvat varoittavat materiaalit.*

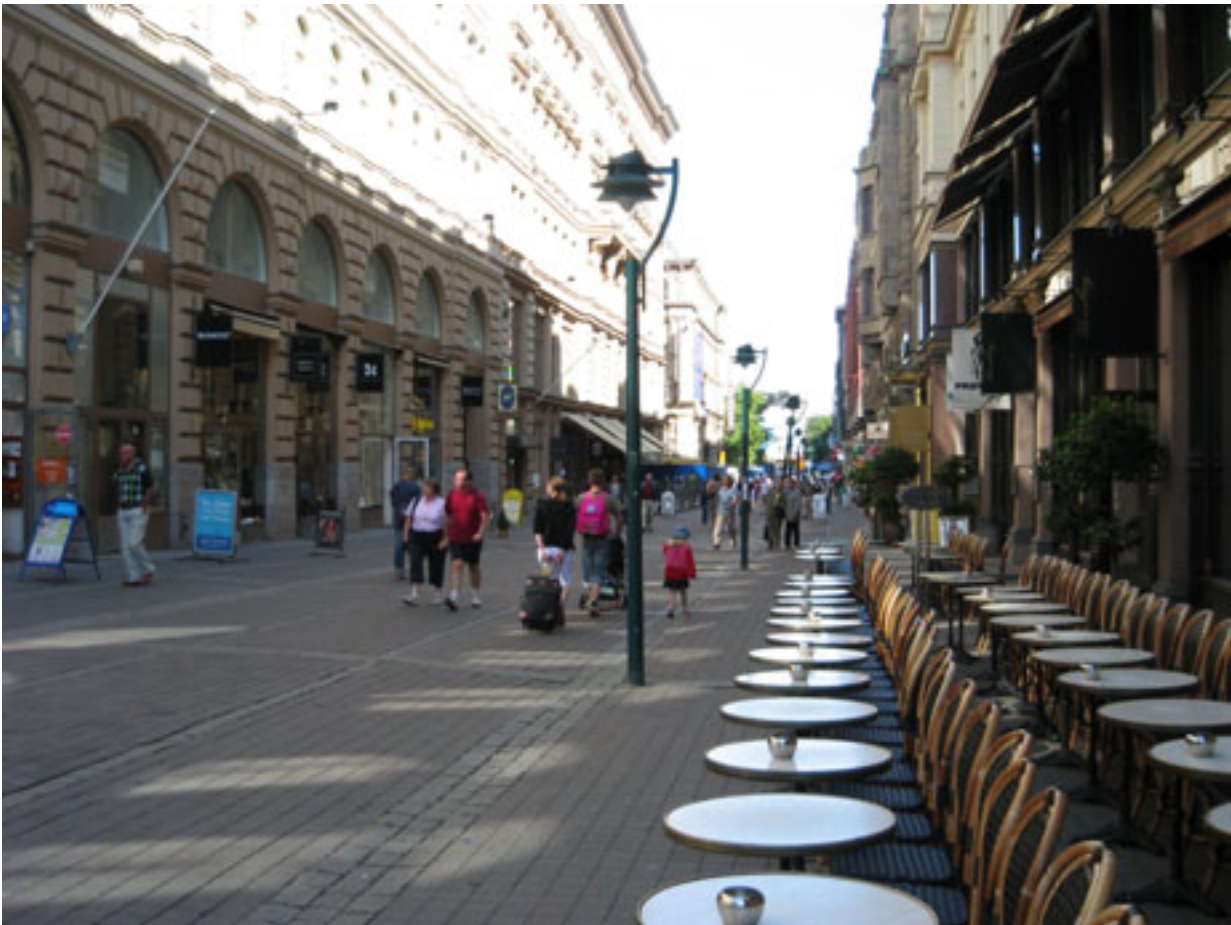
*Kuva 33. Selkeästi omalle sivustalleen asettuneet terassit jättävät tilaa jalankululle, mutta satunnaisesti sijoitetut mainoslaitteet ovat ongelma Mikonkadulla.*

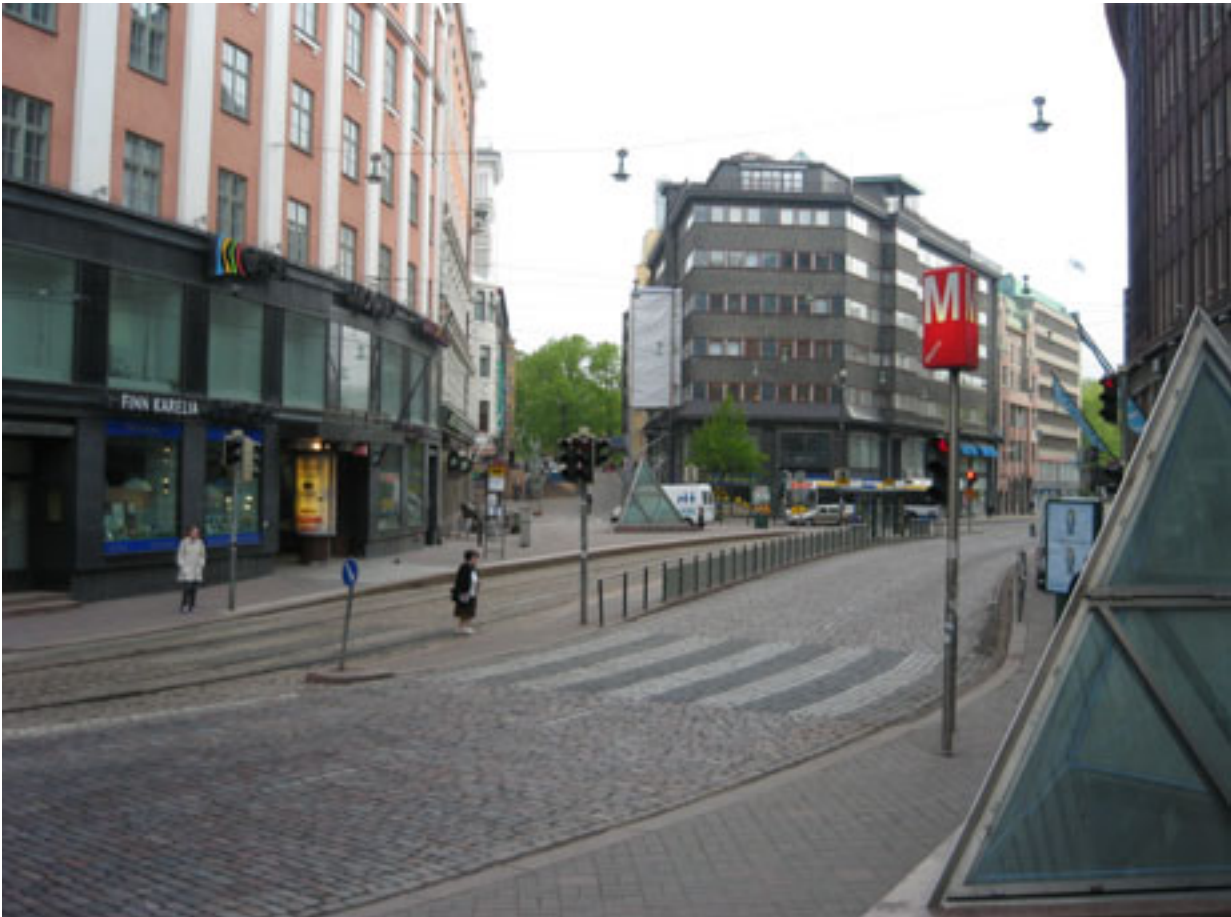
*Kuva 34. Vuorikadun suuret korkeuserot vaikeuttavat kulkua maan tasossa Kaisaniemen metroasemalta etelään, mutta maanalainen yhteys on esteetön.*
