# Liikekeskustan ESTEETTÖMYSSUUNNITELMA

HELSINGIN KAUPUNKI  
RAKENNUSVIRASTO  
PL 1500  
00099 HELSINGIN KAUPUNKI

## LIIEKESKUSTAN ESTEETTÖMYSSUUNNITELMA

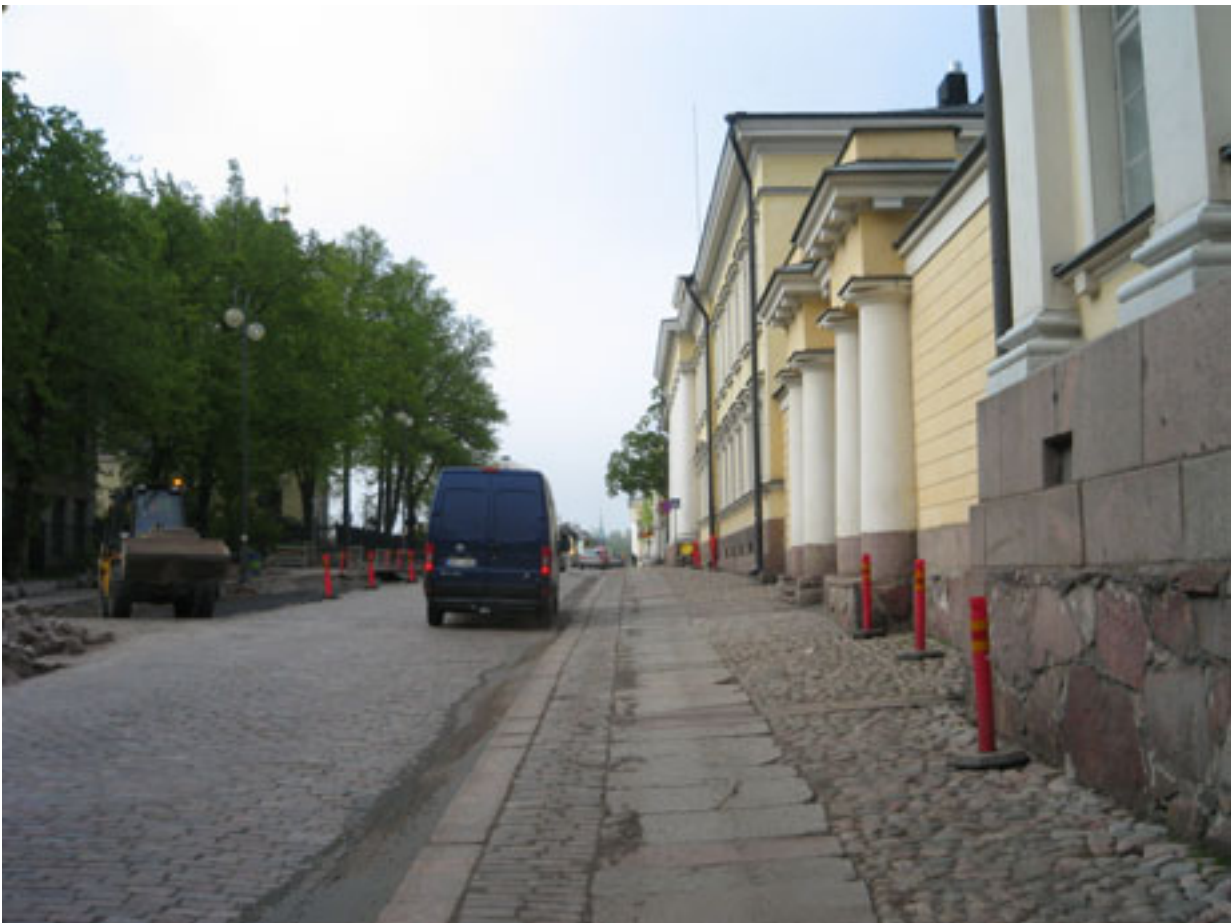
*Kuva 35. Unioninkadun suuret korkeuserot ja vanhat luonnonkivipäällysteet tekevät kadun paikoin erittäin vaikeakulkuseksi.*

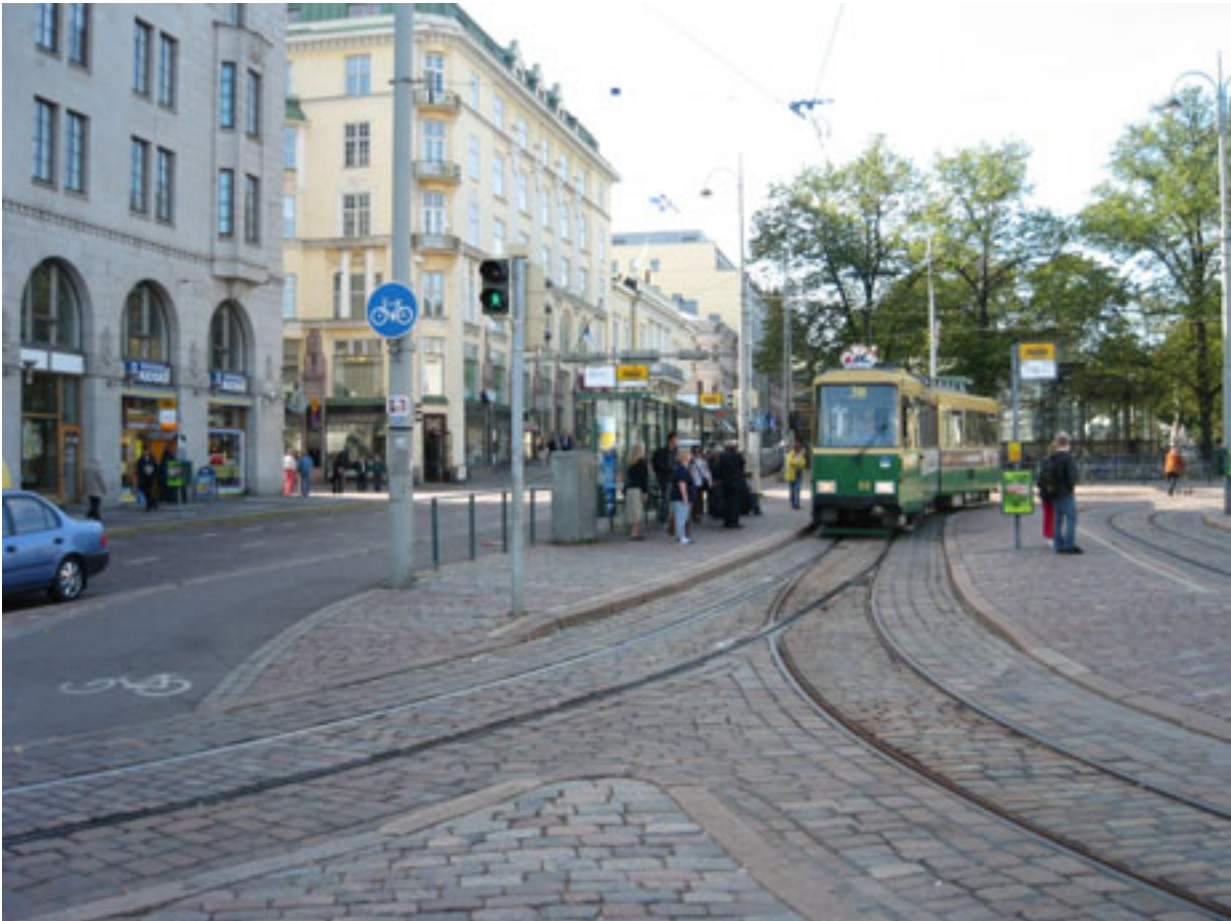
*Kuva 38. Raitiotiekisko- ja pyörätiejärjestelyt vaikeuttavat raitiotiepysäkillä pääsyä ja suojateiden hahmottamista. Vanhat luonnonkiveykset ovat epämiellyttäviä erityisesti pyörätuolin käyttäjälle.*

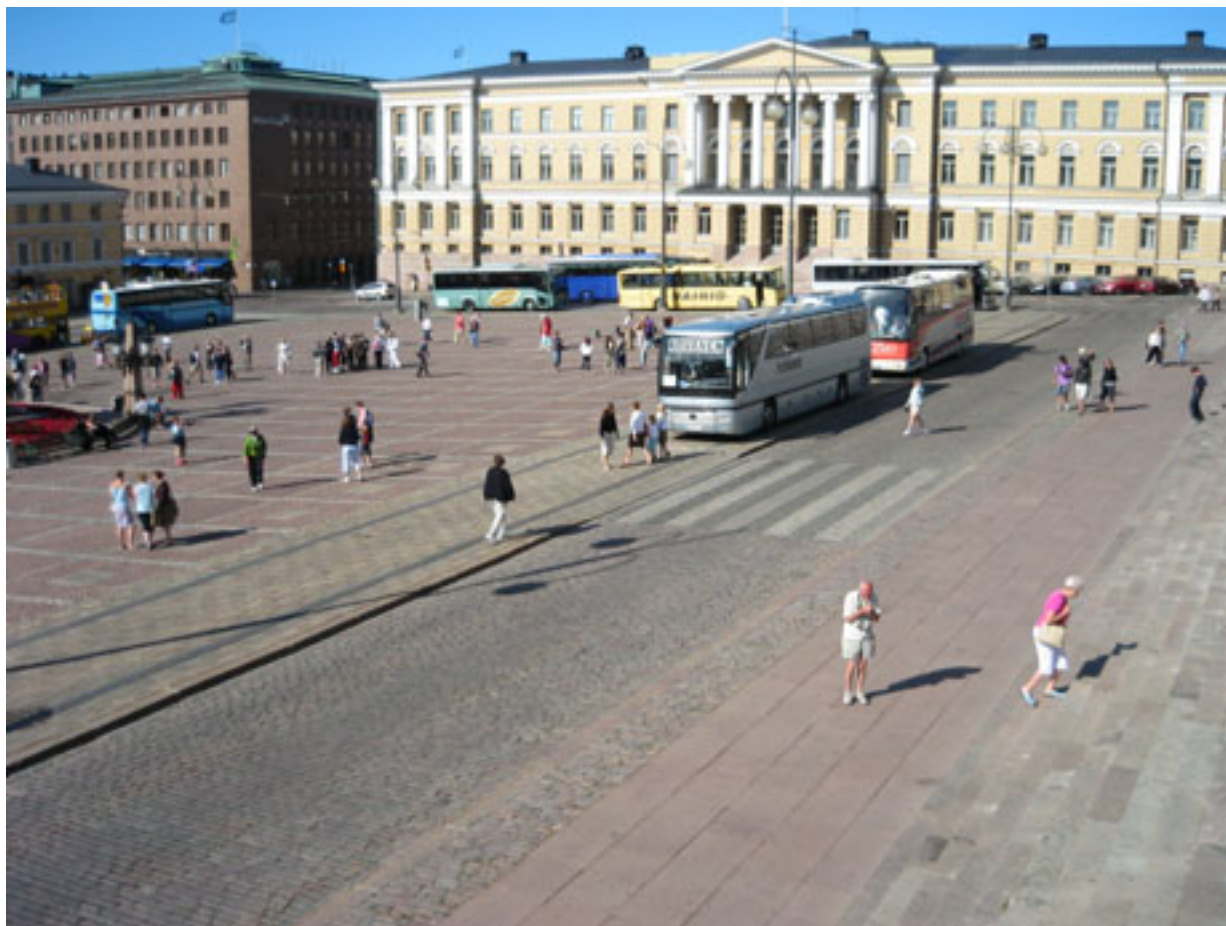
*Kuva 39. Senaatintorin luonnonkivipäälysteet ovat suhteellisen tasaisia ja suojatiet pääosin esteettömiä. Ongelmana ovat portaat kaikkiin toria ympäröiviin rakennuksiin.*

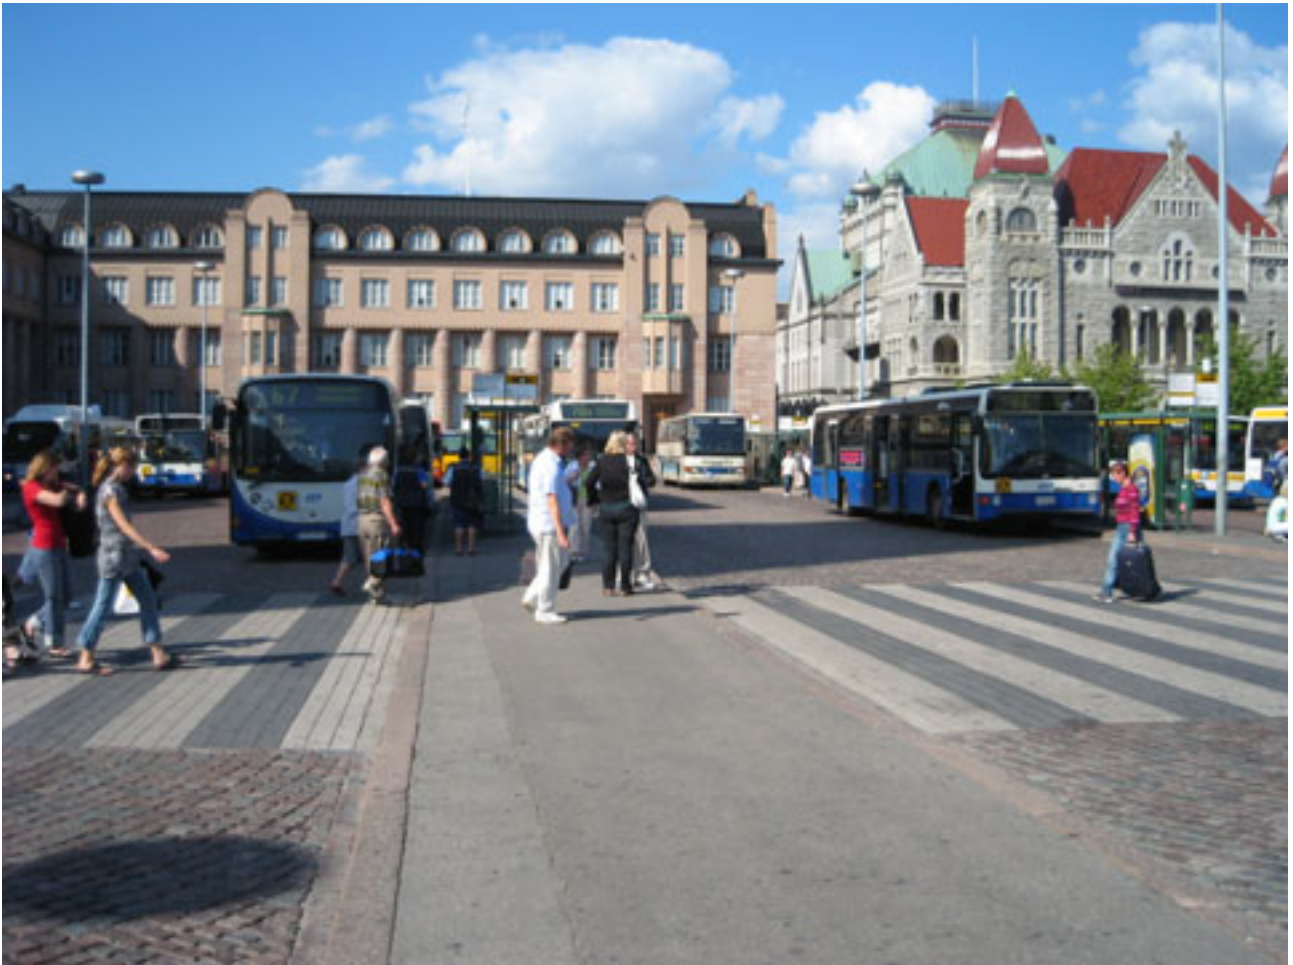
*Kuva 40. Rautatientorin terminaalialueelle johtavalla suojatiellä laiturikorokkeiden reunatuet ovat liian korkeita ja ilman viisteitä.*

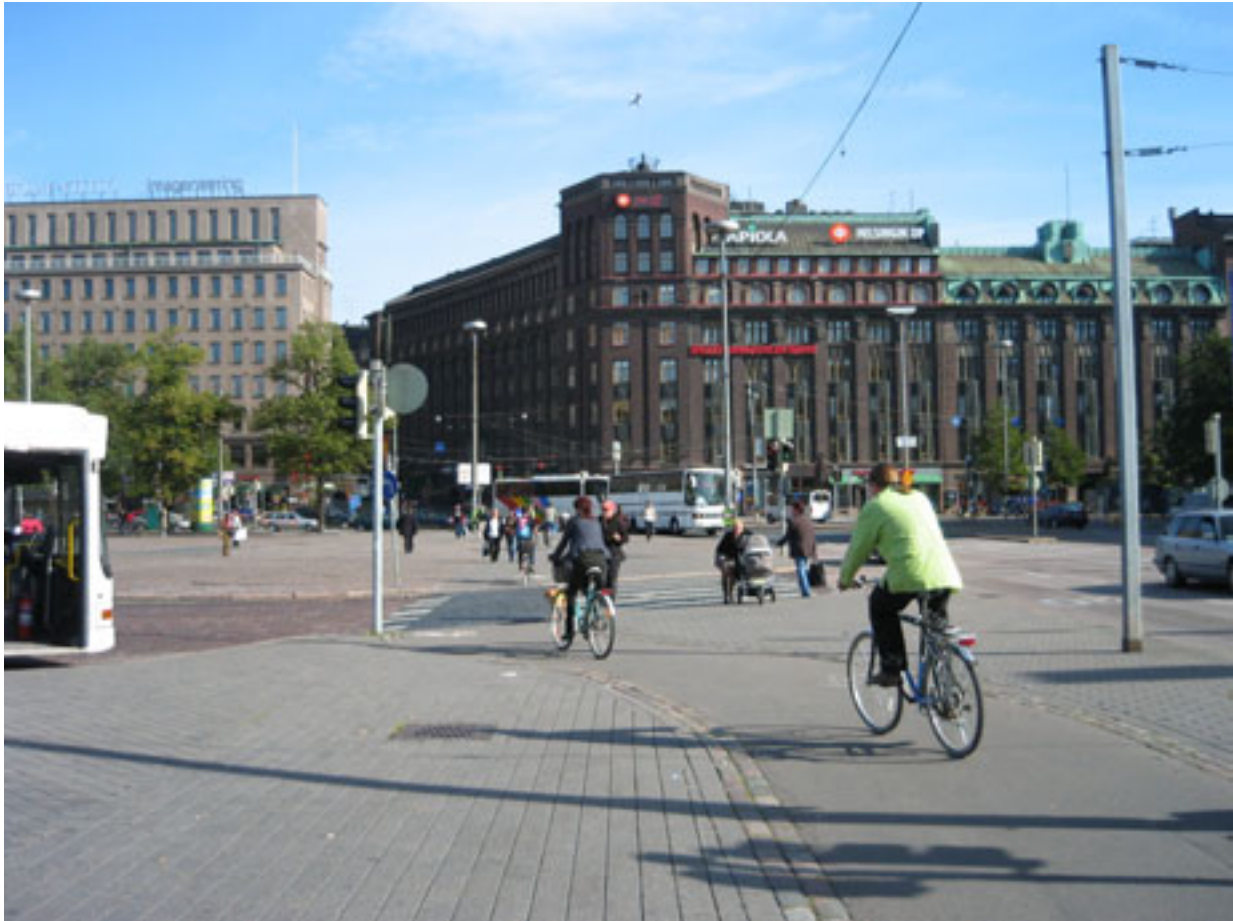
*Kuva 41. Pyörätien ja jalkakäytävän risteäminen Rautatientorilla aiheuttaa vaaratilanteita ja vaikeuttaa reittien hahmottamista.*

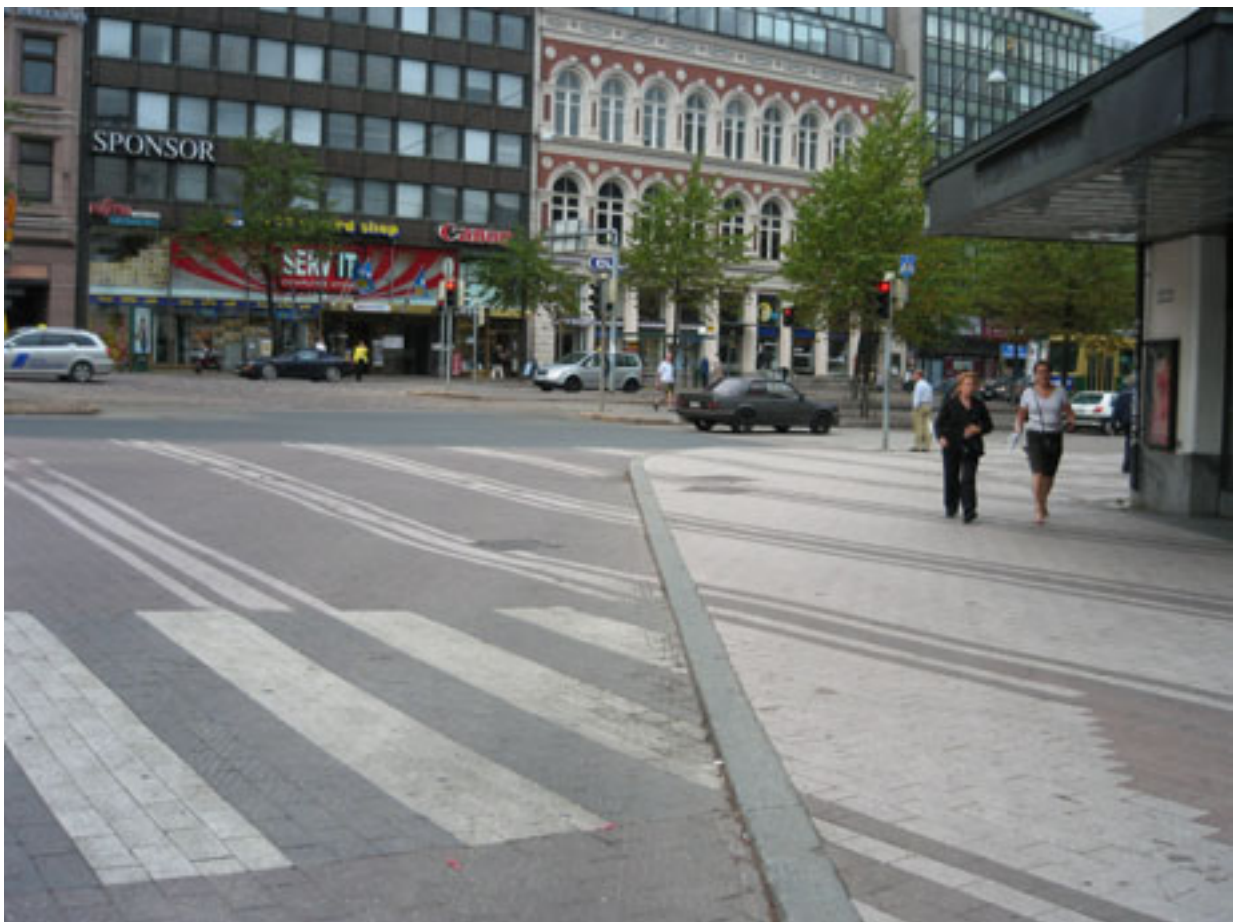
*Kuva 43. Betonikiveyksen voimakas kuviointi vaikeuttaa suojatien hahmottamista Erottajanaukiolla.*

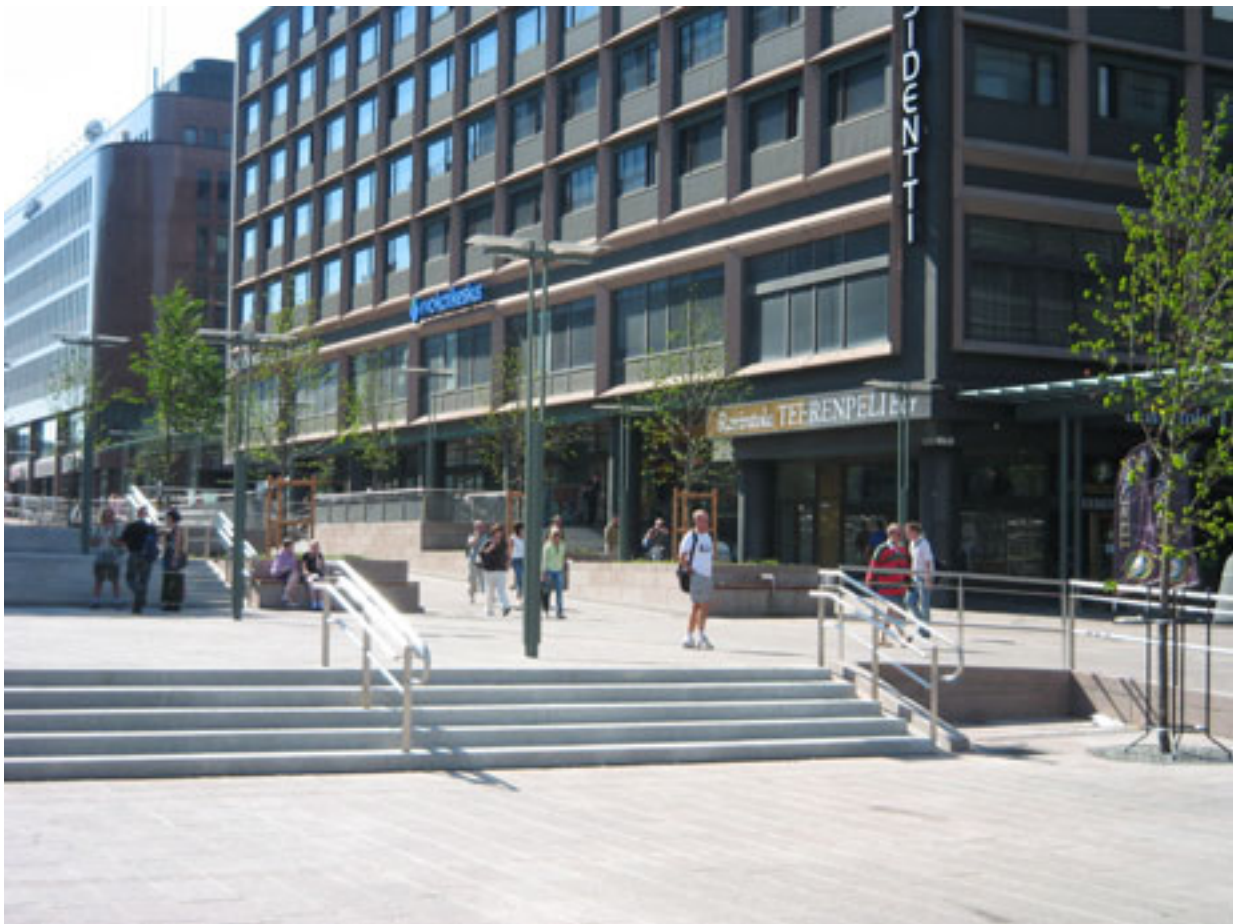
*Kuva 44. Salomonkatu on molemmilta sivuilta porrastettu ja esteetön yhteys kulkee porrastasanteiden välissä. Runsaat porrastukset monine käsijohteineen tekevät kaupunkikuvan levottomaksi.*

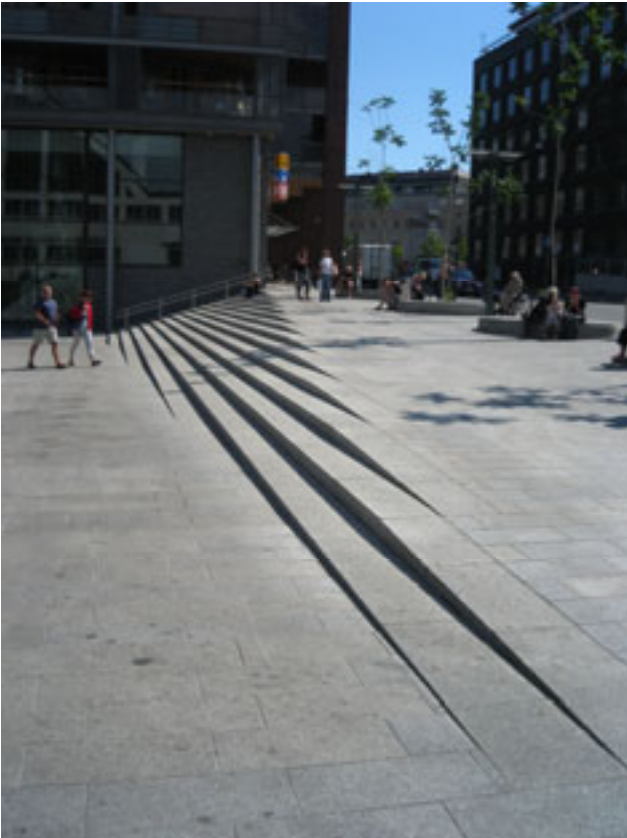
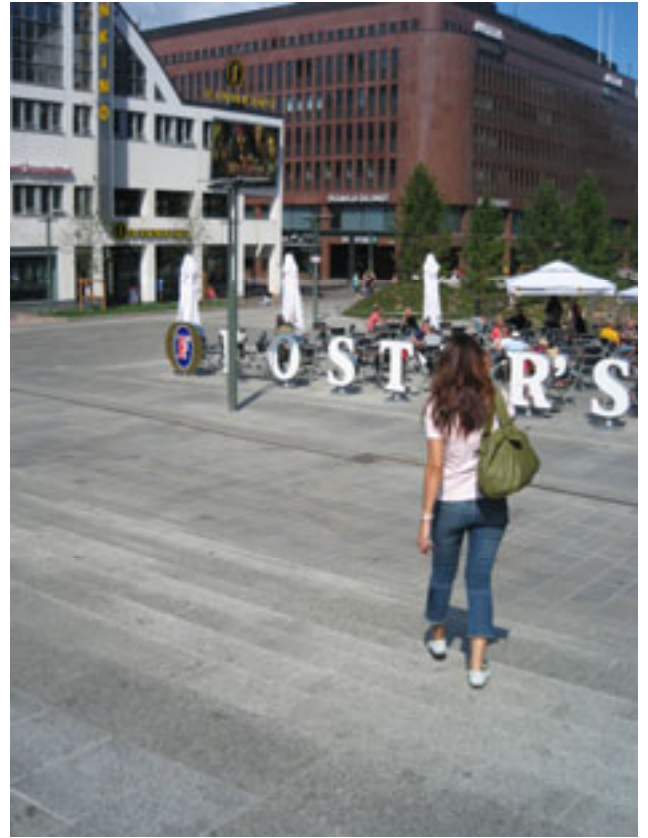
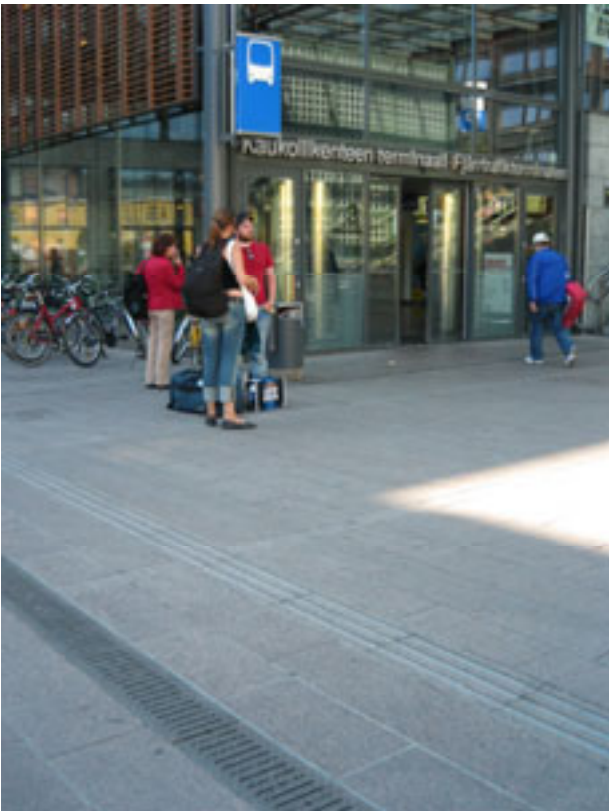
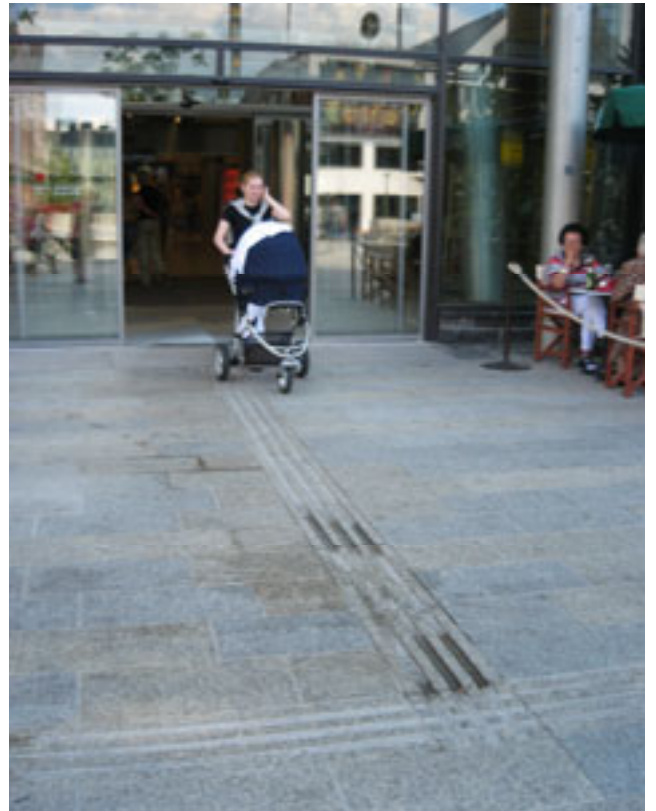
Kuvat 45 - 48. Vähitellen madaltuvat portaat ovat vaarallisia ja ne on vaikea havaita ylätasanteelta ilman varoittavaa aluetta tai reunamerkintää. Näkövammaisten ohjaavia raitoja ei ole jatkettu Narinkkatorilla julkisen liikenteen terminaalien sisäänkäynneille, mutta Puistotorin puolella ne jatkuvat pääsisäänkäynneille

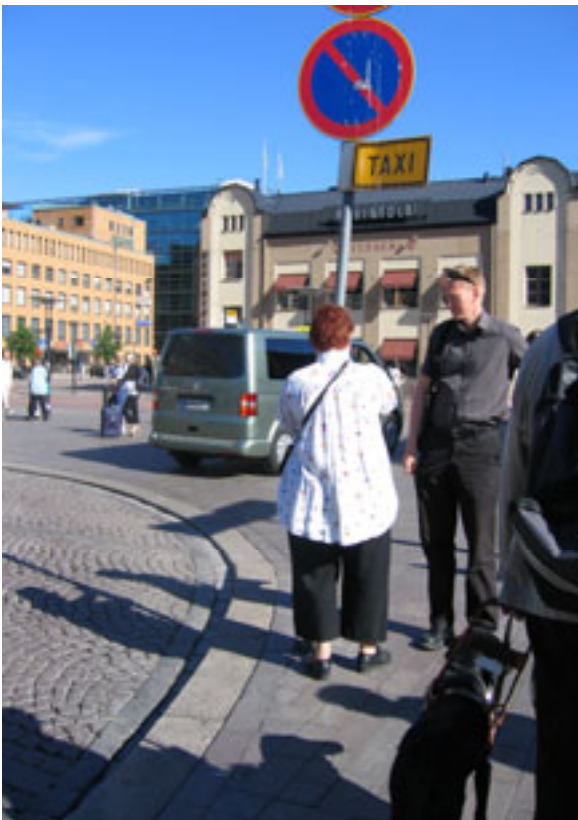
Kuva 49. Taksiaseman kilpi on yhdistetty liikennemerkkiin niin, että sitä on vaikea havaita.

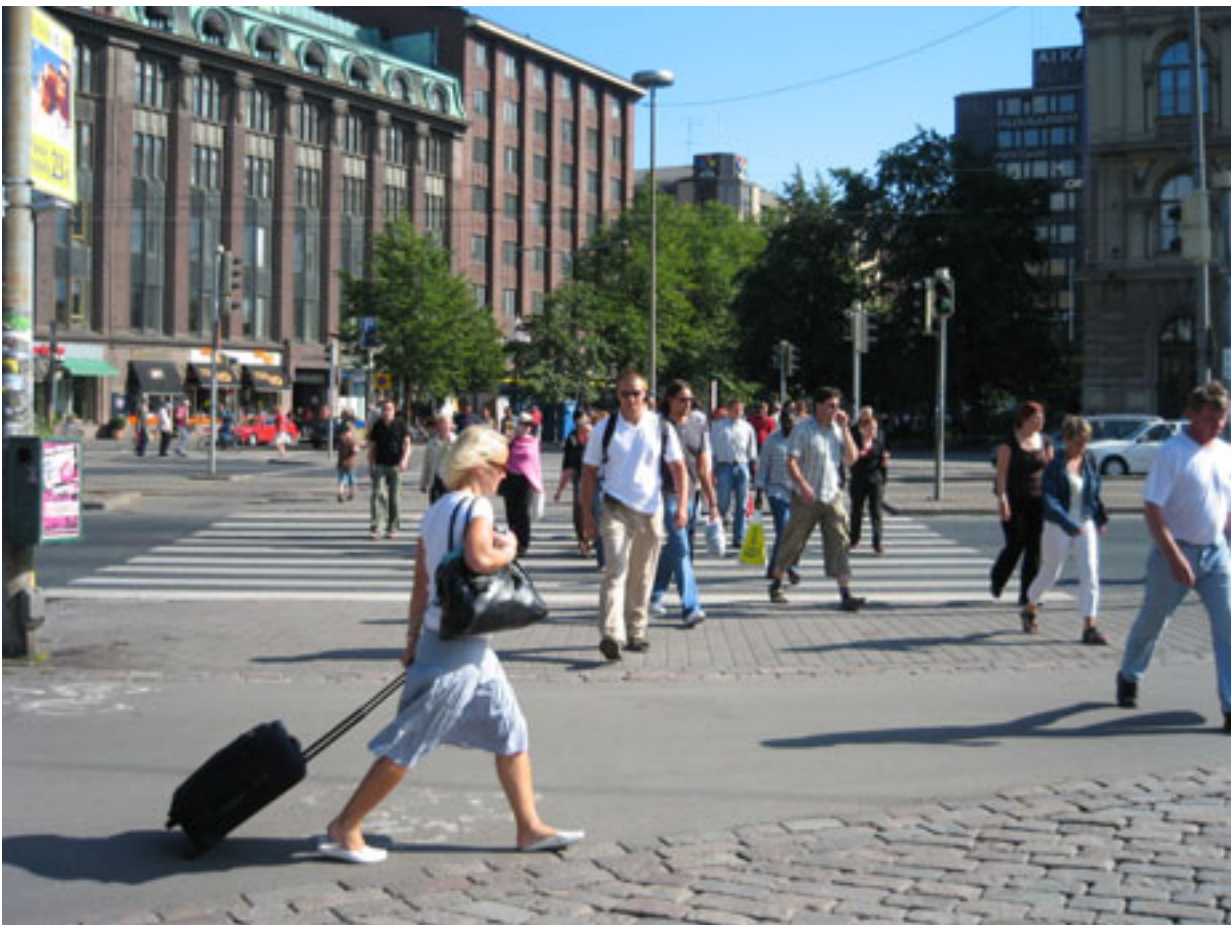
Kuva 50. Jalankulkijat hakeutuvat asfaltoiduille pyöräteille epätasaisilta luonnonkivipäällysteiltä.

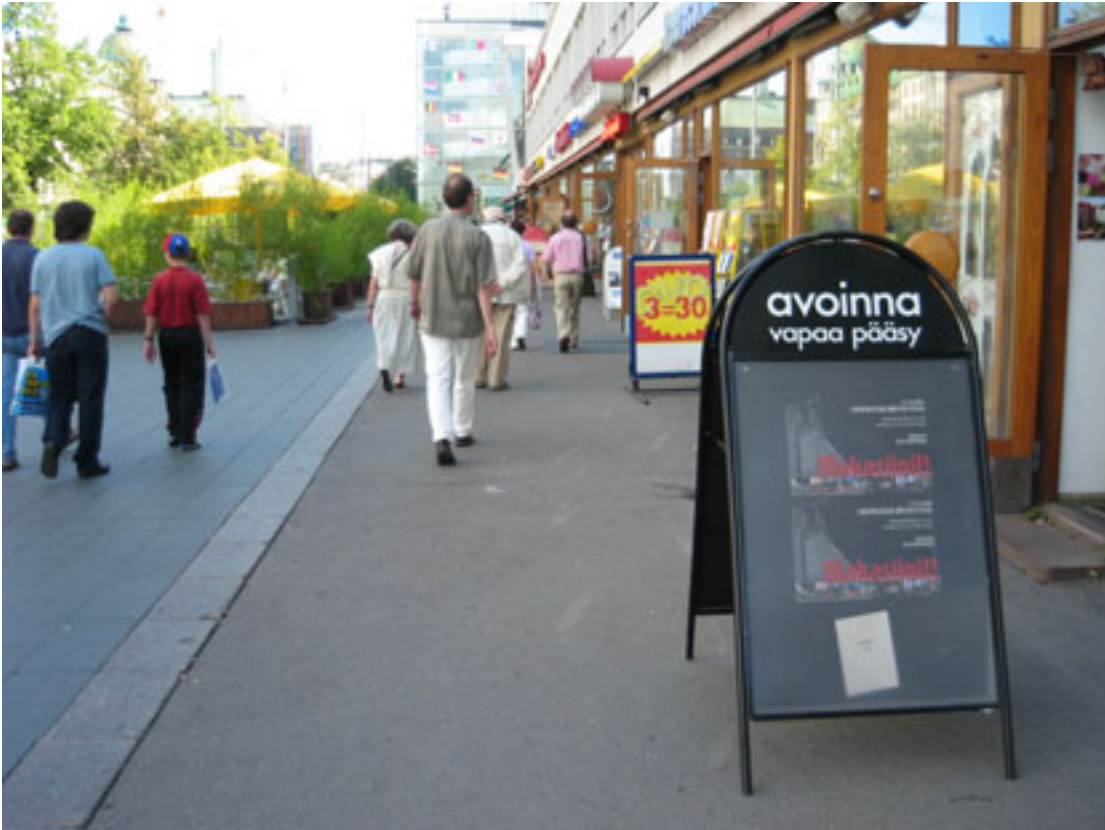
Kuva 53. Jalankulkualueiden laajennukset ovat tuoneet lisää tilaa jalankululle, mutta vaarana on niiden täyttyminen. Erityisesti satunnaisesti sijoitetut A-ständit ovat ongelmallisia.

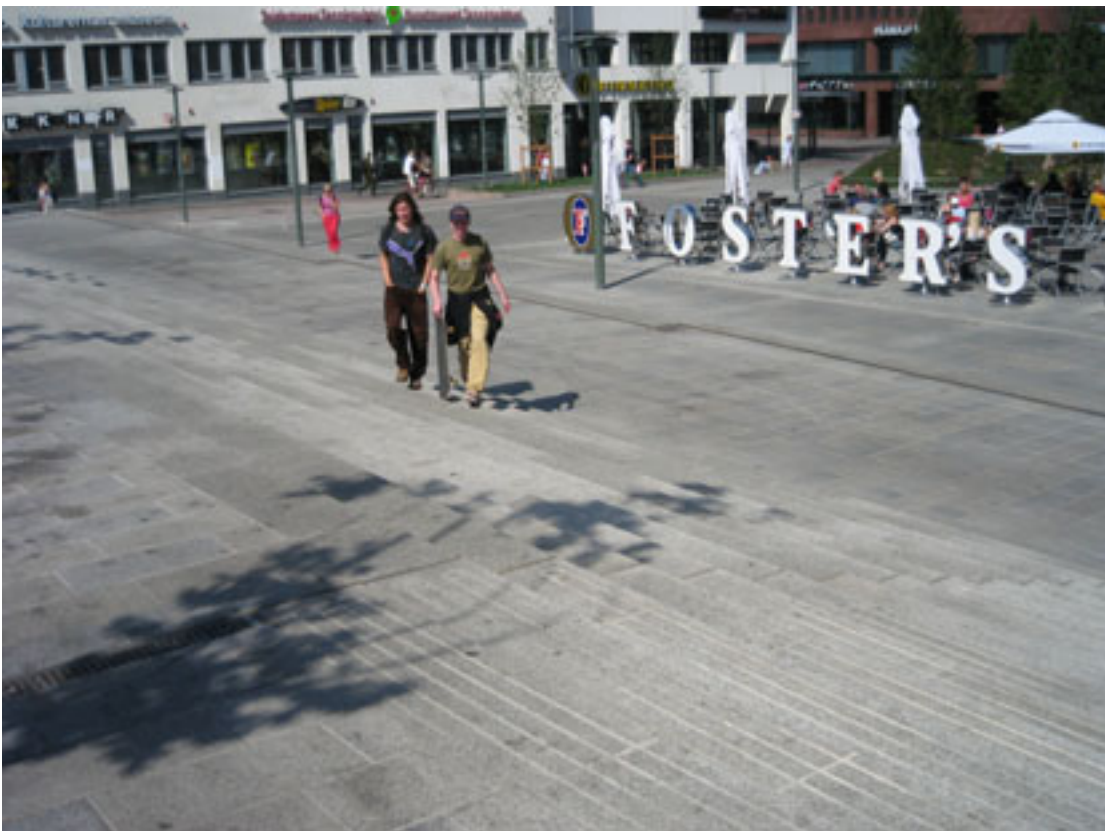
Kuva 51. Ilman reunamerkintää olevat portaat näkyvät huonosti etenkin, jos niissä on lämmitysurat, jotka vaikeuttavat entisestään portaiden reunan havaitsemista.

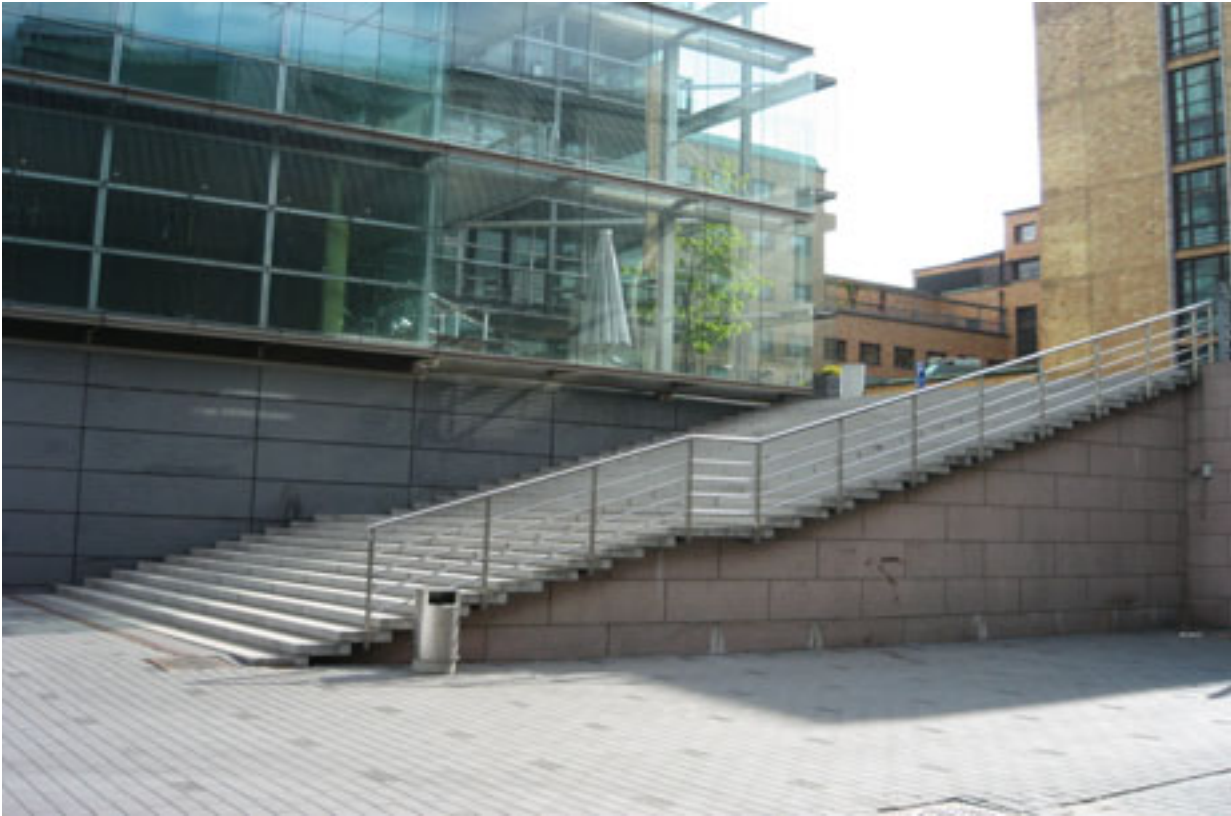
*Kuva 52. Sanomatalon ja Kiasman välisten portaiden käsijohteet eivät täytä vaatimuksia ja puuttuvat toiselta puolelta kokonaan.*
