**Myllypuron  
esteettömyyssuunnitelma  
2006**

## ESIPUHE

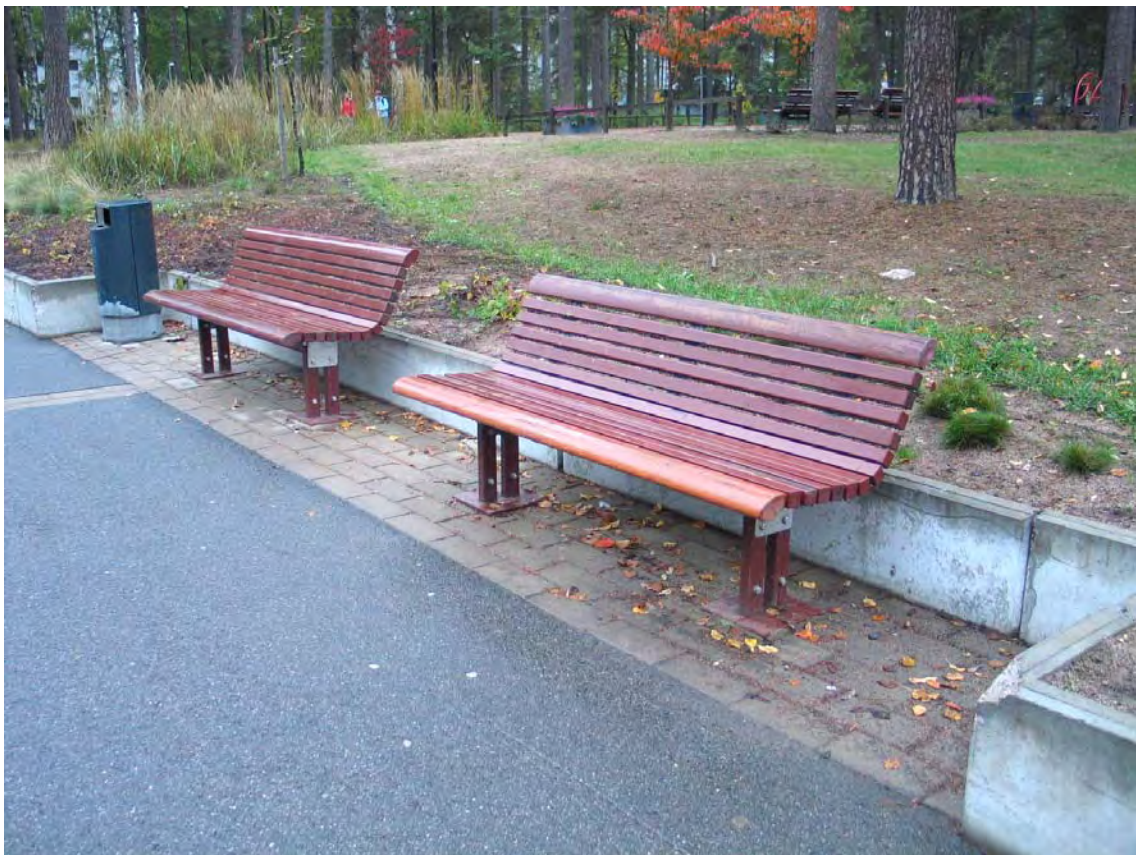
**Kuva 4. Levähdyspaikat on merkitty hyvin kontrastimateriaalivyöhykkeellä ja pyörätuoli mahtuu penkkien väliin, vain käsinojat puuttuvat.**

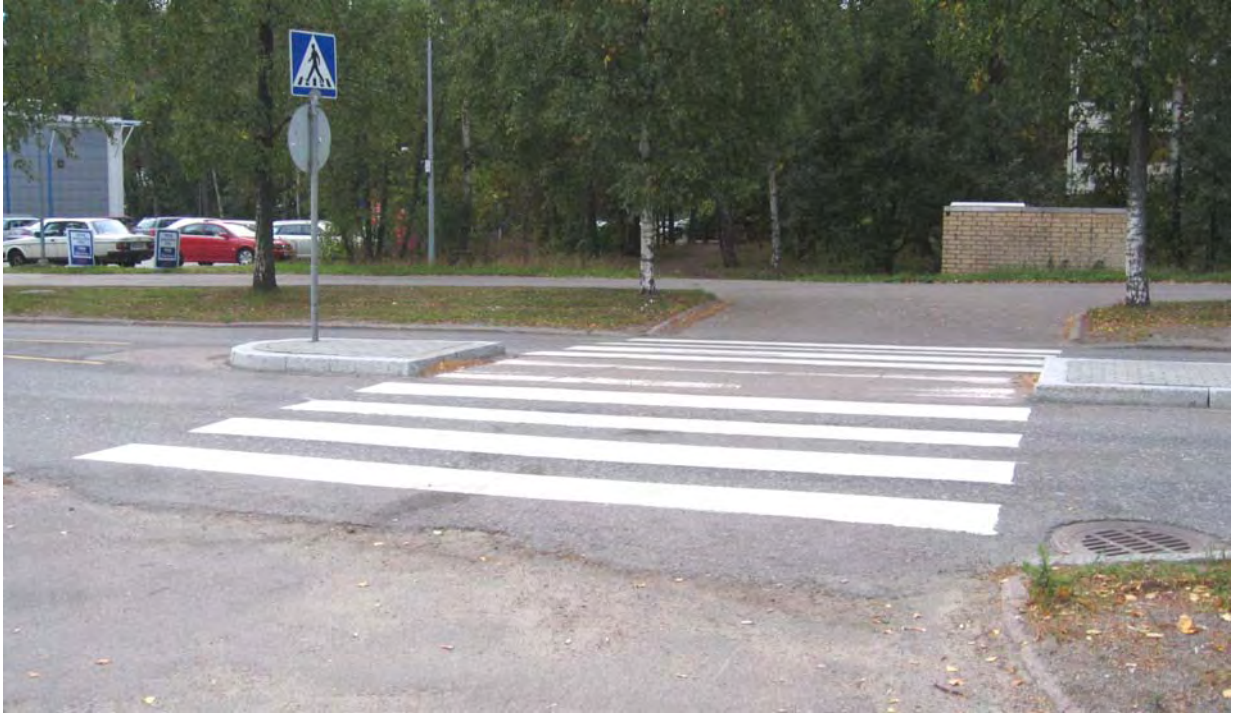
**Kuva 6. Suojatiestä puuttuu reunakivet, keskikoroketta ei ole korotettu ja suojatiemerkintöjen jatkuminen keskisaarekkeen kohdalla vaikeuttaa sen hahmottamista.**

- Suraku -ohjeiden mukaiset reunakivet asennetaan Myllypadontie kuuden kohdalle (vanhainkodilta linja-autopysäkille), Myllypurontielle Myllymatkantien risteykseen (linja-autopysäkiltä sairaalaan), Orpaanportaalta metroasemalle johtavalle suojatielle ja Harakamyllyntien uusittavaan risteykseen (kuva 15, toimenpidekartta, kohta 2).
- Yli viisi senttimetriä korkeat reunakivet madalletaan (kuva 5).
- Keskikorokkeet korotetaan ja asennetaan luiskattu reunakivi (kuva 5).
- Päälystevauriot korjataan (kuva 15, toimenpidekartta, kohdat 8 ja 9).

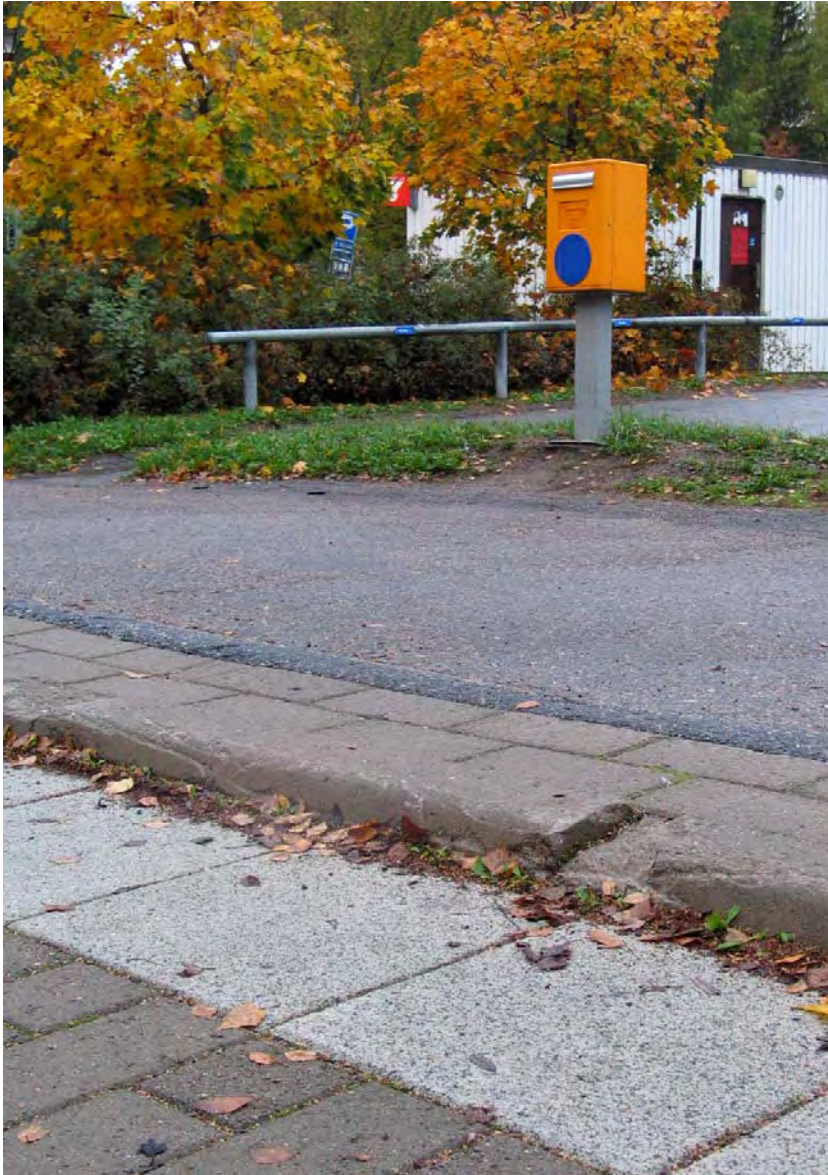
Orpaanportaan länsipäädyssä sijaitsevaan vanhustentalon asukkaidenkin käyttämään lähikauppaan pääsee kävelykadulta esteettömästi, mutta parkkipaikan puoleisen sisäänkäynnin luiska on liian jyrkkä ja siinä ei ole käsijohteita. Käsijohteen tulee olla luiskan ja portaan välissä. Lisäksi Orpaanportaan puolella on reunakivi ja jyrkkä luiska parkkipaikan reunassa olevalle postilaatille (kuva 7).

**Kuva 7. Reunakivi ja sen takana oleva luiska vaikeuttavat postilaatikon pääsyä.**

- Lähikaupan luiskaan lisätään käsijohde ja suojareunus tai kaide kummallekin puolelle (kuva 15, toimenpidekartta, kohta 3).
- Osa postilaatikon edessä olevasta reunakivestä luiskataan tai postilaatikkoa siirretään lähemmäs kävelykatua, jotta postilaatikon on helpompi päästä esim. rollaattorin kanssa. (kuva 15, toimenpidekartta, kohta 7).

- 7) Osa postilaatikon edessä olevasta reunakivestä luiskataan tai postilaatikko siirretään lähemmäs kävelykatua reunakiven viereen (HKR/Suomen Posti Oyj). *Postin kanssa on keskusteltu postilaatikon siirtämisestä 2.1.2007.*

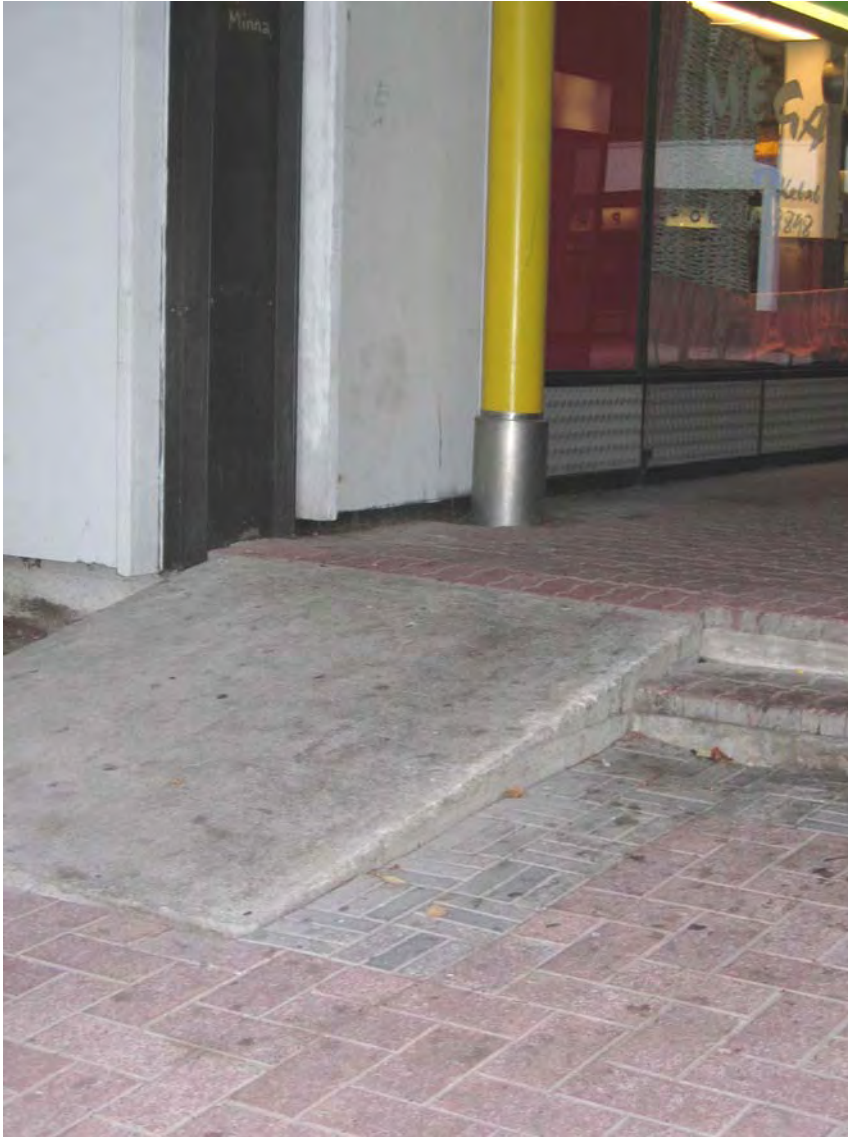
Orpaanportaalla pyöräily ja jalankulku on erotettu betonikiviraidalla. Erotteluraita katkeaa tällä hetkellä ostoskeskuksen parkkipaikan/aukion kohdalla.. Jalankulkutien puolella on poikkiraitoja noin viiden metrin välein, jotka eivät ohjaa mihinkään. Ne voisivat toimia ohjaavina raitoina levähdyspaikoille. Lisäksi ostoskeskuksen kohdalla on kulkuväylällä painaumia, joihin kertyy vettä. Ostoskeskuksen Orpaanportaan puoleisen sisäänkäynnin luiska on jyrkkä ja siitä puuttuu käsijohteet ja suojareunus (kuva 8). Sisäänkäynnin valaistus on riittämätön.

**Kuva 8. Ostoskeskuksen luiska on liian jyrkkä ja siitä puuttuu käsijohteet sekä suoja-reunus.**

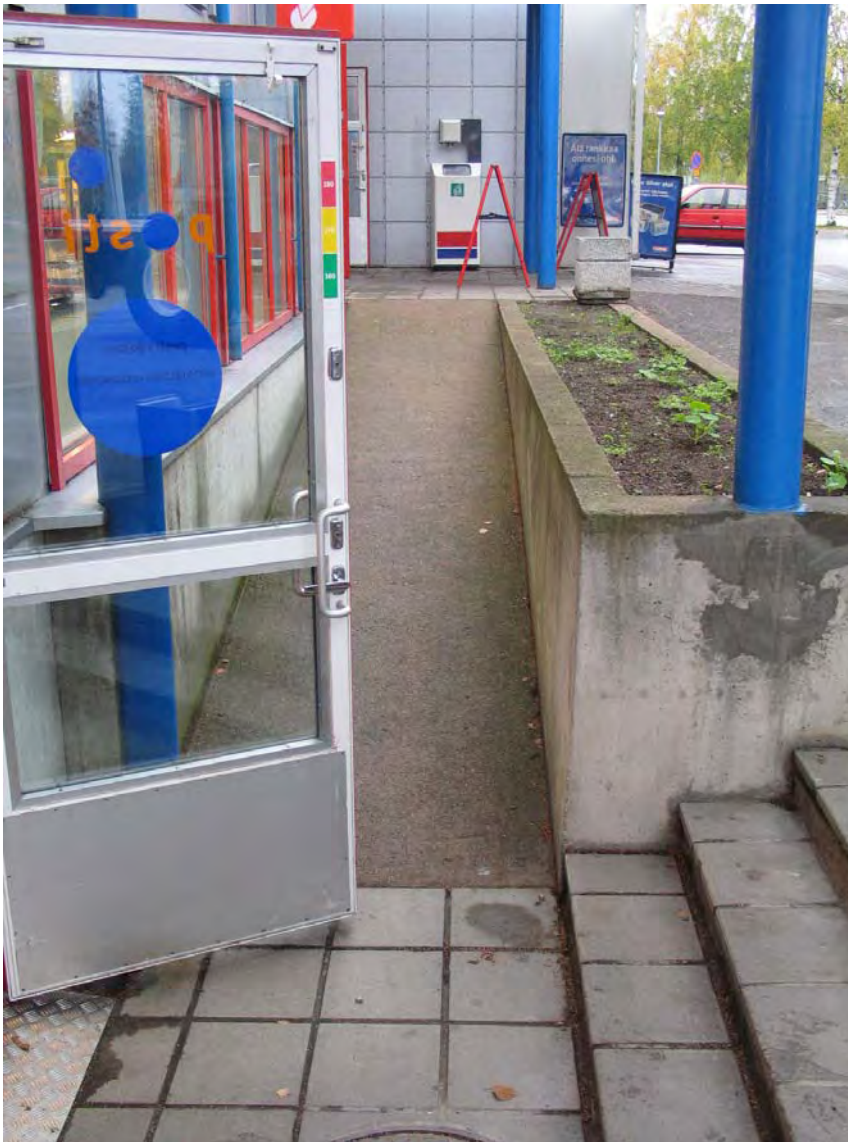
Myllypurontien ja Kiviparintien risteyksessä sijaitsevan postin toimipisteen sisäänkäynti on esteellinen. Luiskan alaosassa oleva avonainen ovi aiheuttaa törmäysvaaran ja estää sisäänkäynnin rakennukseen luiskan kautta (kuva 9). Luiska on myös liian jyrkkä.

**Kuva 9. Oven avautuminen luiskan eteen estää pyörätuolin käyttäjän tai lastenvaunujen kanssa liikkuvan pääsyn postiin.**

- Postin ja Liikuntamyyllyn portaiden askelmien reunat merkitään kontrastiraidalla.
- Portaisiin lisätään käsijohteet kummallekin puolelle 90 cm korkeuteen.
- Postin sisäänkäynnin luiskaan lisätään käsijohde 90 cm korkeudelle.
- Postin oven avautumissuunta vaihdetaan.
- Liikuntamyyllyn sisäänkäynnin luiska levennetään vähintään 90 cm (suositus 120 cm) leveäksi ja kaiteeseen lisätään alapiena tai luiskaan suojareunus (kuva 15, toimenpidekartta, kohta 3).

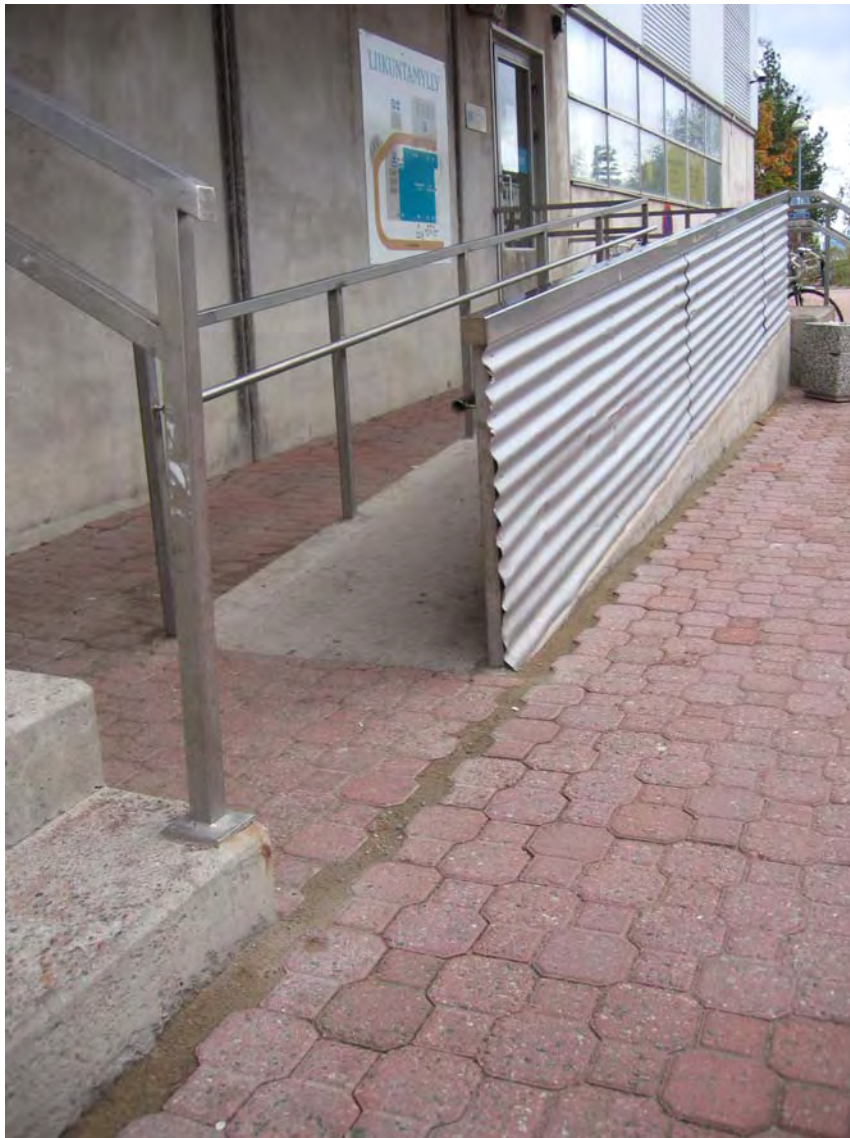
Liikuntamyllyn pääsisäänkäynnin luiska (kuva 10) on kapea, käsijohteiden väliin jäävä leveys on vain 79 senttimetriä. Alatasanne on myös ahdas, luiskan ja viereisen portaan väliin jää vain 1,19 metriä. Pyörätuolin kääntämiseen tarvitaan 1,5 metrin tila.

**Kuva 10. Liikuntamyllyn pääsisäänkäynnin luiska on liian kapea eikä alhaalla ole riittävästi tilaa lastenvaunujen tai pyörätuolin kääntämiseen.**

- 4) Lähikaupan, Postin toimipisteen ja Liikuntamylyn luiskiin ja portaisiin lisätään käsijohdeet. Liikuntamylyn luiska levennetään 1,2 m leveäksi (Yksityiset kiinteistön omistajat). *Kiinteistön omistajille toimitetaan raportti sekä saatekirje heille kuuluvista toimenpiteistä.*

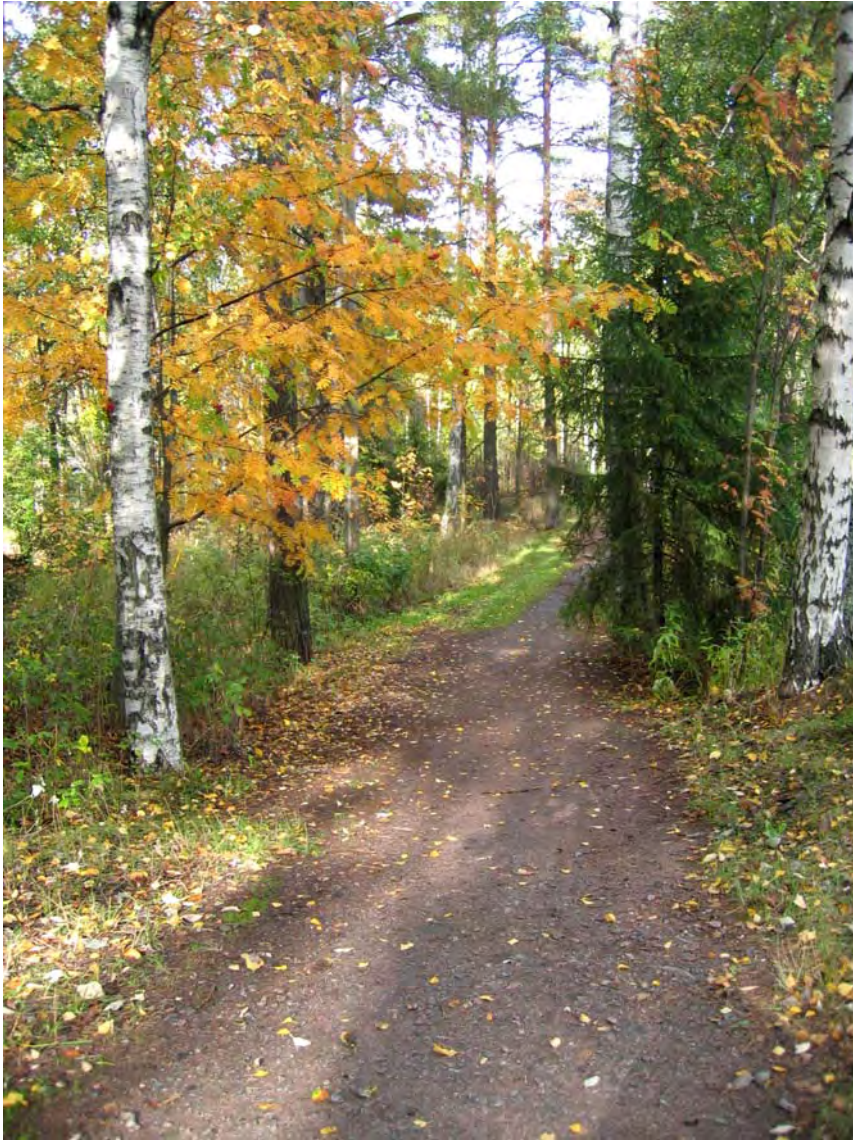
**Kuva 11. Kulkuväylä ei rajaudu nurmialueisiin selkeästi ja väylä kapenee paikoin reilusti alle metrin levyiseksi.**

Kulkuväylän leveys on noin 1,5 metriä, mutta välillä väylä kapenee myös reilusti alle metrin levyiseksi (kuva 11). Kulkuväylän pinta on useassa kohtaa huonokuntoinen ja sateella pehmeä ja mutainen. Pinnan materiaali vaihtelee muutenkin kulkuväylällä hiekasta karkeaan soraan ja kalliin. Kulkuväylä ei rajaudu selkeästi nurmialueisiin ja väylä poikkeaa hetkeksi myös ajoradan

- Kulkuväylä kunnostetaan ja rajataan selkeämmin viereisiin viheralueisiin. Päälysteenä esim. tiivistetty kivituhka on riittävän kova. Kulkuväylän siirtyessä ajoradan viereen Rihlakuja ja Sihtikuja välisellä matkalla kulkuväylän reuna merkitään esim. luonnonkiviraidalla, jotta ajorata ja kevyen liikenteen väylä erottuvat selkeästi.
- Kasvillisuus väylän vierestä leikataan siten, että oksat eivät tunkeudu kulkuväylälle (vapaa kulkuväylän korkeuden tulee olla 2,2 m). Kasvillisuutta myös harvennetaan.
- Valaistusta lisätään varsinkin risteyskohdissa. Valaistus toimii paremmin ohjaavana elementtinä, jos valaisimet on mahdollista sijoittaa samalle puolelle kulkuväylää.

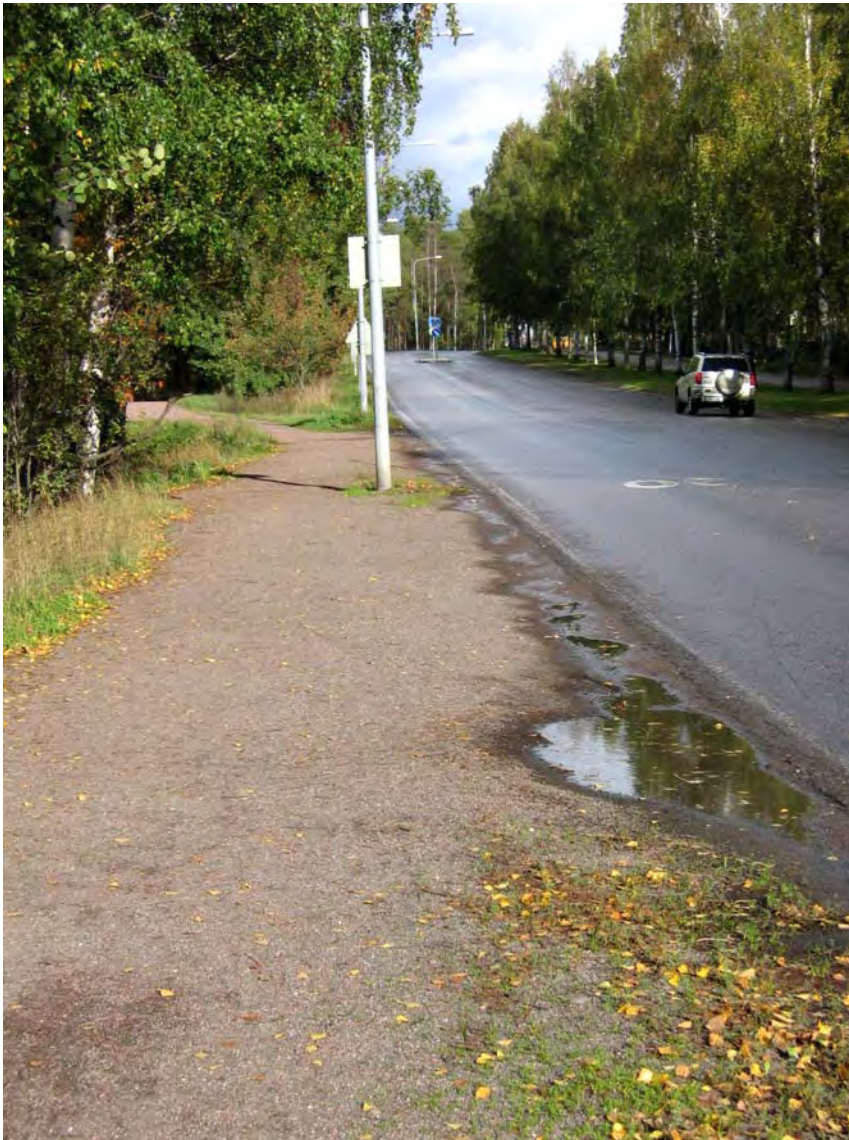
viereen ilman, että välissä on viherkaistaa tms. (kuva 11). Kasvillisuus on levinnyt useassa kohtaa kulkuväylälle.

**Kuva 12. Kulkuväylä ei rajaudu selkeästi nurmialueisiin. Väylä poikkeaa hetkeksi myös ajoradan viereen ilman, että välissä on viherkaistaa tai reunakiveä.**

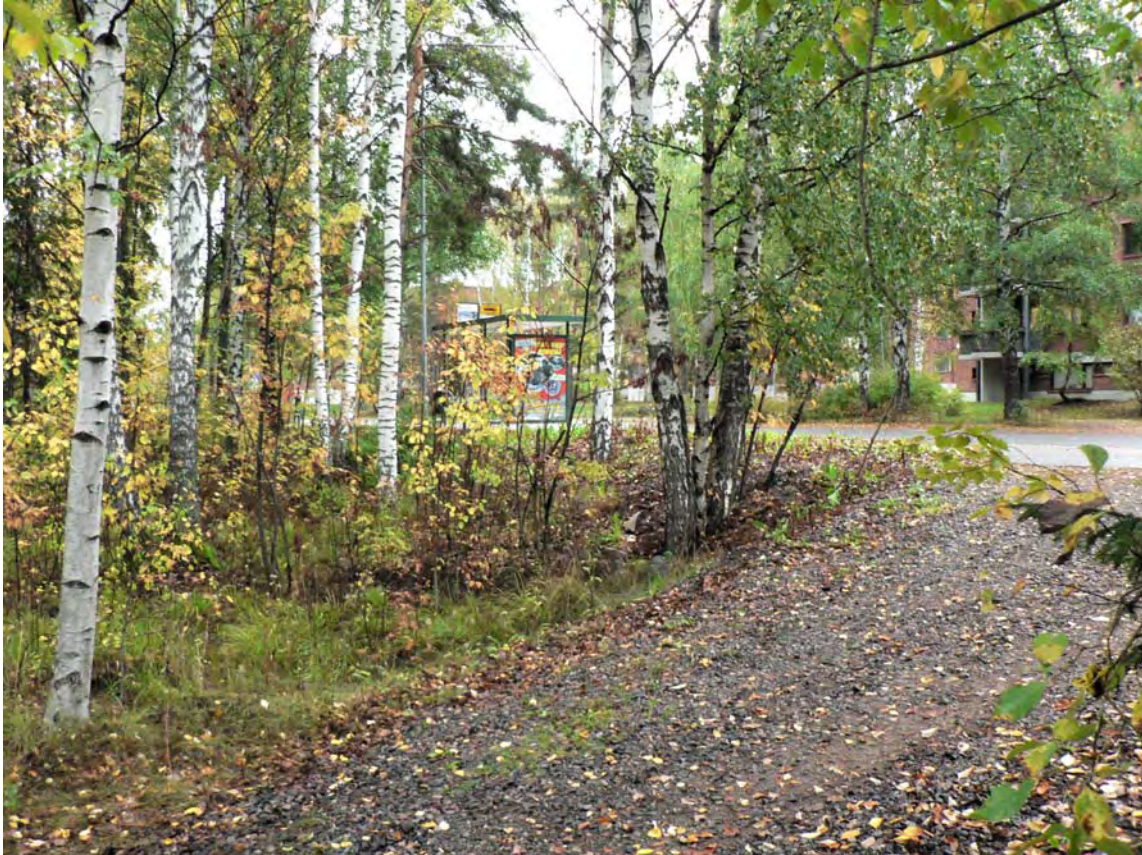
Linja-autopysäkeille ei välttämättä johda kunnollista väylää, ainoastaan polku. Polku saattaa johtaa myös suoraan ajoradan reunaan. Pysäkille saattaa johtaa jyrkkä mäki, jossa ei ole käsijohteita (kuva 13).

**Kuva 13. Käsijohteiden lisääminen helpottaa nousua linja-autopysäkille.**

- Linja-autopysäkeille johtavat polut levennetään vähintään 0,9 metrin levyisiksi. Jyrkkiin nousuihin asennetaan käsijohteet kulkuväylän molemmille puolille 0,9 metrin korkeuteen.
- Levähdyspaikkoja lisätään 250 metrin välein mahdollisuuksien mukaan. Sihtikujan päässä oleva nykyinen levähdyspaikka merkitään kontrastimateriaalilla.
- Katualueen hoito → ylläpitoluokkaan A tai B. Ajonestolaitteiden merkitseminen kontrastimateriaalivyöhykkeellä tai esteiden poisto, jos niitä ei enää tarvita. Betoniporsaat yms. ovat vaikeita talvihoidon kannalta.
- Viheralueen hoitoluokan nosto C1 → A3

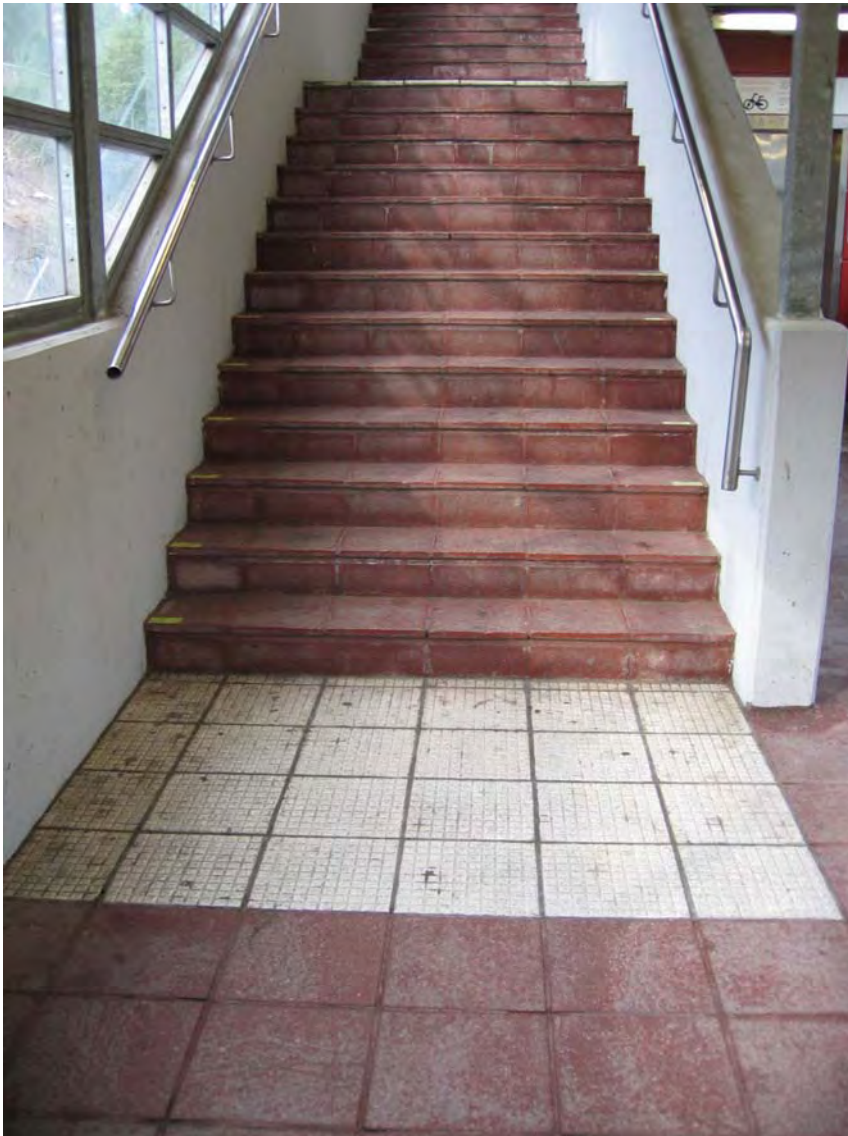
- Käsijohde on molemmilla puolilla, korkeus 1000 mm.
- Käsijohde on kiinnitetty hyvin alapuolelta, johteella pystyy hyvin liu'uttamaan kättä.
- Toisen johteen päätä ei ole pyöristetty, kiinnitakertumisvaara (kuva 14).
- Johde jatkuu yhtenäisenä myös lepotasanteiden läpi.
- Ei kontrastiraitaa askelman reunassa, askelmien sivussa olevat keltaiset teipit eivät erotu riittävästi eikä näkövammaisen havaitse niiden avulla askelman reunaa.
- Lepotasanteella ja portaan ylä- ja alatasanteella on käytetty kontrastiväriä ja -materiaalia (tasanteet valkoista ja askelmat punaista laattaa).
- Porras kääntyy hyvin lepotasanteen kohdalla.

**Kuva 14. Kontrastimateriaalivyöhykkeen ansiosta portaiden tasanteet on helppo hahmottaa. Toisen käsijohteen pää aiheuttaa kuitenkin kiinnitakertumisvaaran eikä portaissa ole kontrastiraitoja askelmien reunoissa.**

- Kontrastiraita lisätään askelmien reunaan.
- Käsijohteen pää pyöristetään (kuva 15, toimenpidekartta, kohta 4c).
