**Pasilan  
ESTEETTÖMYYS-  
SUUNNITELMA  
2009**

| Nimeke<br><br>Pasilan esteettömyyssuunnitelma | Mistä julkaisua saa (henkilö ja huone)<br><br>Helsingin kaupungin rakennusvirasto<br>Helsinki kaikille -projekti |
| Sarjanumero | Julkaisuaika<br>11/2009 |

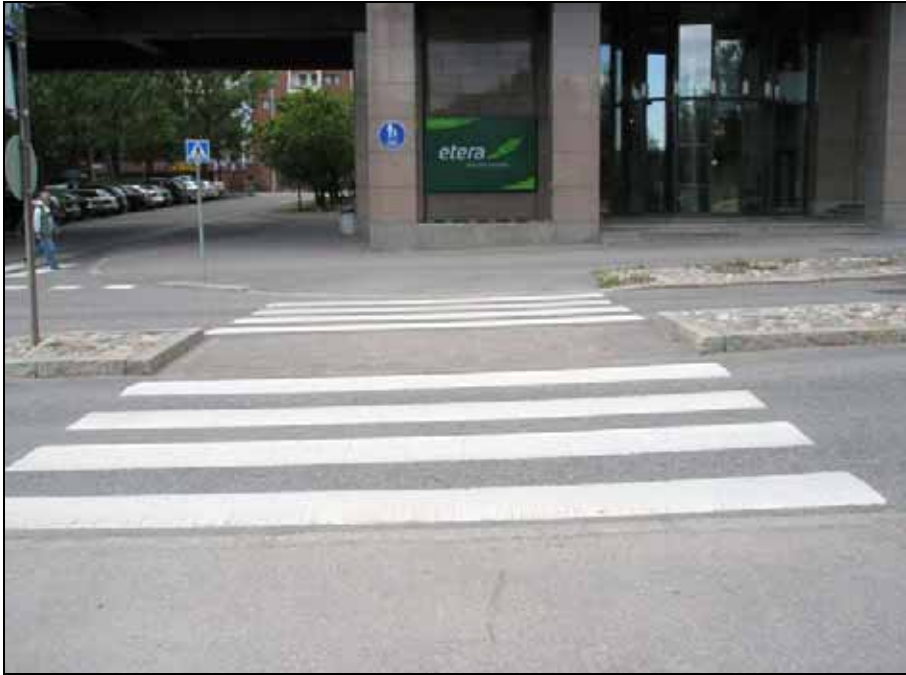
Reunatuettomassa suojatiessä näkövammaisen henkilö ei pysty määrittelemään jalkakäytävän ja ajoradan rajaa. Liian matalia reunatukia on kartoitetuilla väylillä eri puolilla Länsi-Pasilaa suojateissa ja suojatiesaarekkeissa, etenkin Pasilankadun varrella (kuva 9). Riittävän korkea reunatuki näkövammaiselle henkilölle on 3 cm tai korkeampi.

Kuva 9. Pasilankadun varrella on suojateissä liian matalia reunatukia sekä reunatuettoimia keskisaarekkeita.

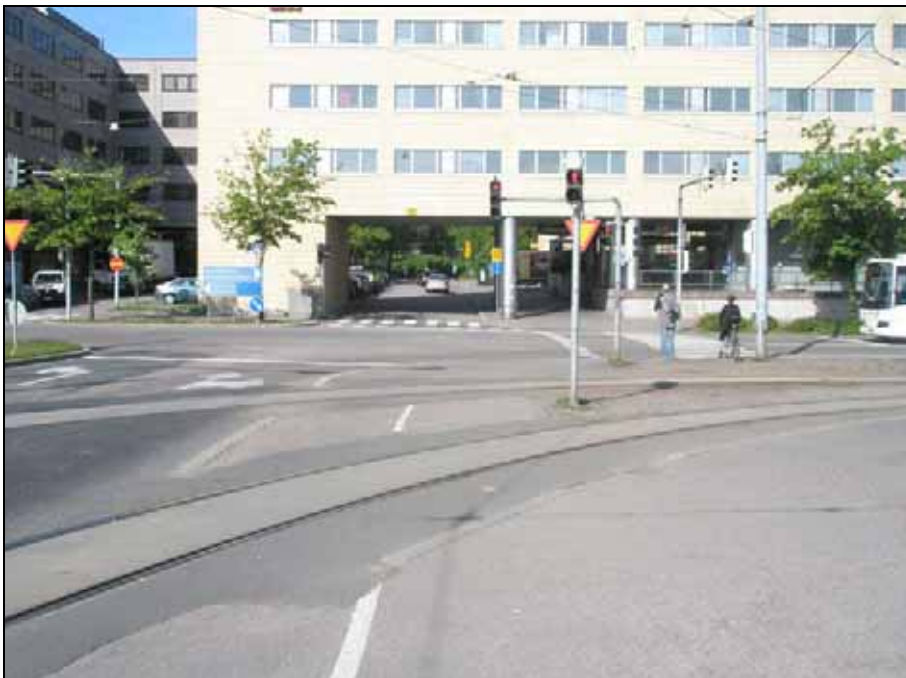
Kuva 10. Pasilankadun ja Pasilan asemalta Länsi-Pasilaan vievän sillan risteyksen suojatiejärjestelyt ovat osittain sekavat.

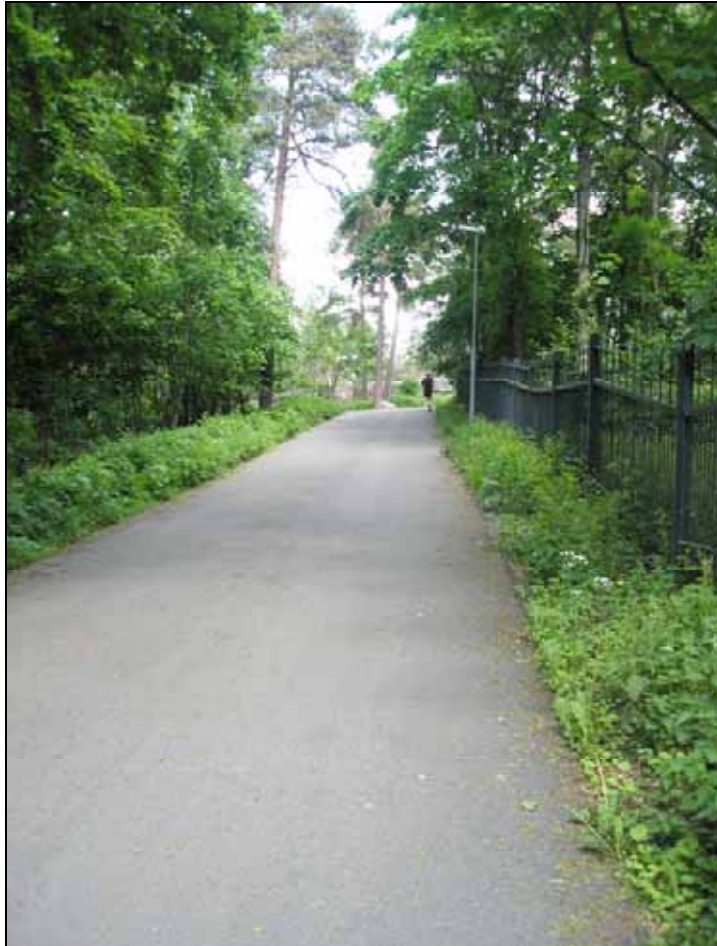
Kuva 12. Nordenskiöldinpolku Laakson puiston itälaidalla on hyväkuntoinen ja valaistu, mutta väylällä on jyrkkiä osuuksia.

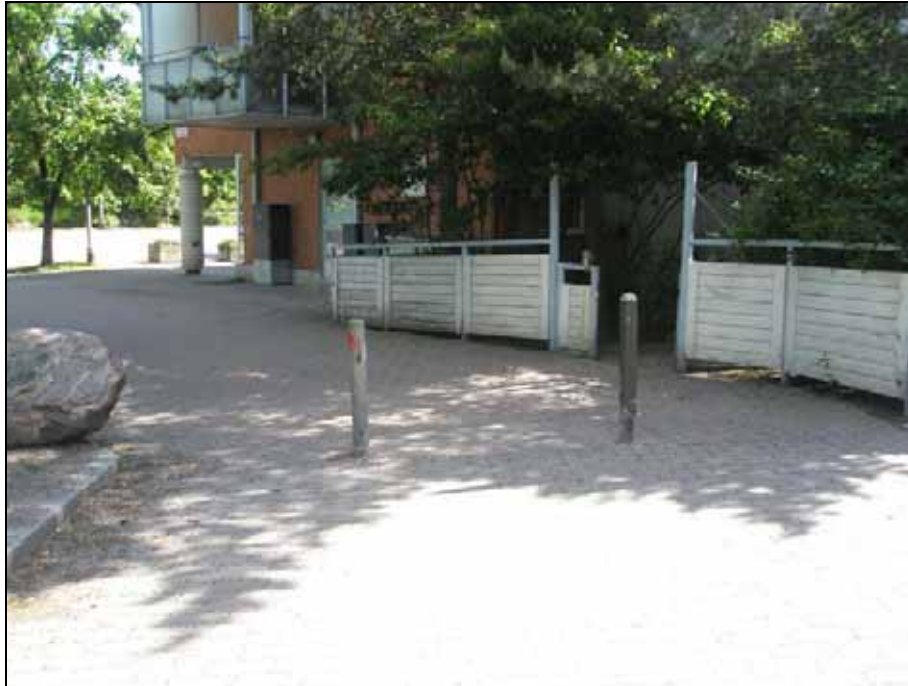
Useassa kohdin kartoitettua aluetta kevyen liikenteen väylillä on törmäämisvaaran heikkonäköiselle tai sokealle henkilölle aiheuttavia pollareita. Näitä kulkuesteitä ei ole merkitty erottumaan ympäristöstään tarpeeksi selvästi. Tällaisia pollareita on Rahakamarinportin ja Maistraatinkadun rajalla, Rahakamarintorilla, Selmankujalla sekä Pasilan puistotielä (kuva 13).

Kuva 13. Länsi-Pasilan kevyen liikenteen väylillä on useassa kohdin pollareita, jotka eivät erotu ympäristöstään ja aiheuttavat törmäämisvaaran heikkonäköiselle tai sokealle henkilölle.

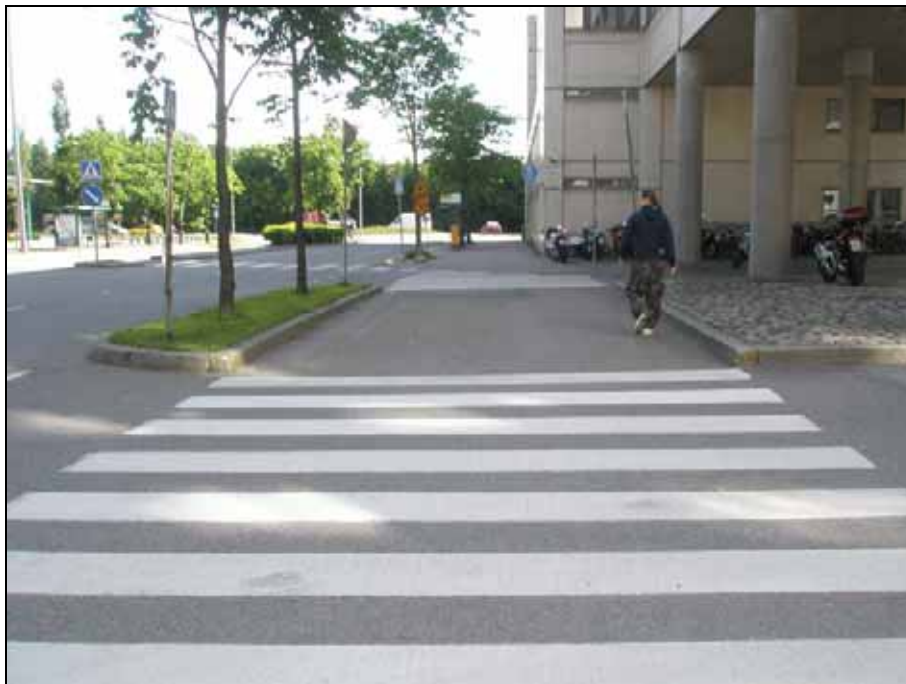
Radiokadun ja Leanportin risteysalueen suojatiet ja suojatiesaarekkeet eivät täytä esteettömyyden vaatimuksia. Suojatiet saarekkeineen tulee rakentaa uudelleen Helsingin kaupungin katualueita koskevan tyyppipiirustuksen 29263/1 perustason ratkaisun mukaisesti, kuva 14, Länsi- ja Keski-Pasilan toimenpidekartan kohta 1 (liite 1).

Kuva 14. Radiokadun ja Leanportin risteysalueen suojatiet saarekkeineen tulee rakentaa uudelleen Helsingin kaupungin katualueita koskevan tyyppipiirustuksen 29263/1 perustason ratkaisun mukaisesti, Länsi- ja Keski-Pasilan toimenpidekartan kohta 1.

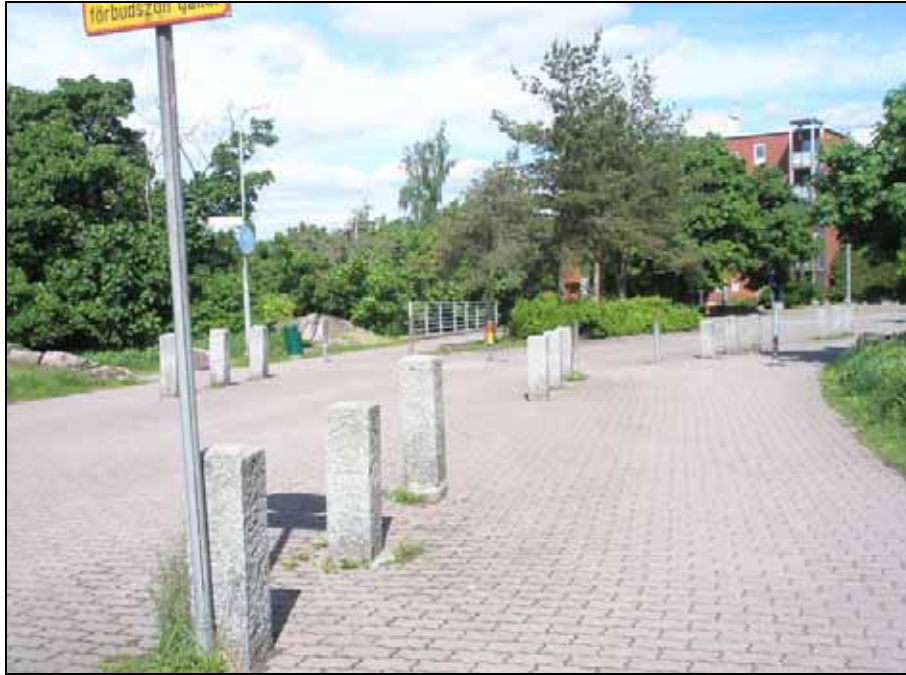
Länsi-Pasilassa on useassa kohdin törmäämisvaaran heikkonäköiselle tai sokealle henkilölle aiheuttavia pollareita. Pollaririvistöjen kohdille tulee asentaa kummallekin puolelle 600mm leveä varoitusalue mustista lohkopintaisista noppakivistä ja metallisten pollareiden huomioteippaukset tulee uusia, kuva 15, Länsi- ja Keski-Pasilan toimenpidekartan kohta 2. Pasilan aluesuunnitelman laatimisen yhteydessä tulee tarkastella pollareiden toimiva kokonaisuus (sijoitus ja tarpeellisuus).

Kuva 15. Metallisten pollareiden huomioteippaukset tulee uusia ja pollaririvistöjen kohdille tulee asentaa kummallekin puolelle 600 mm leveä varoitusalue mustista lohkopintaisista noppakivistä, Länsi- ja Keski-Pasilan toimenpidekartan kohta 2.

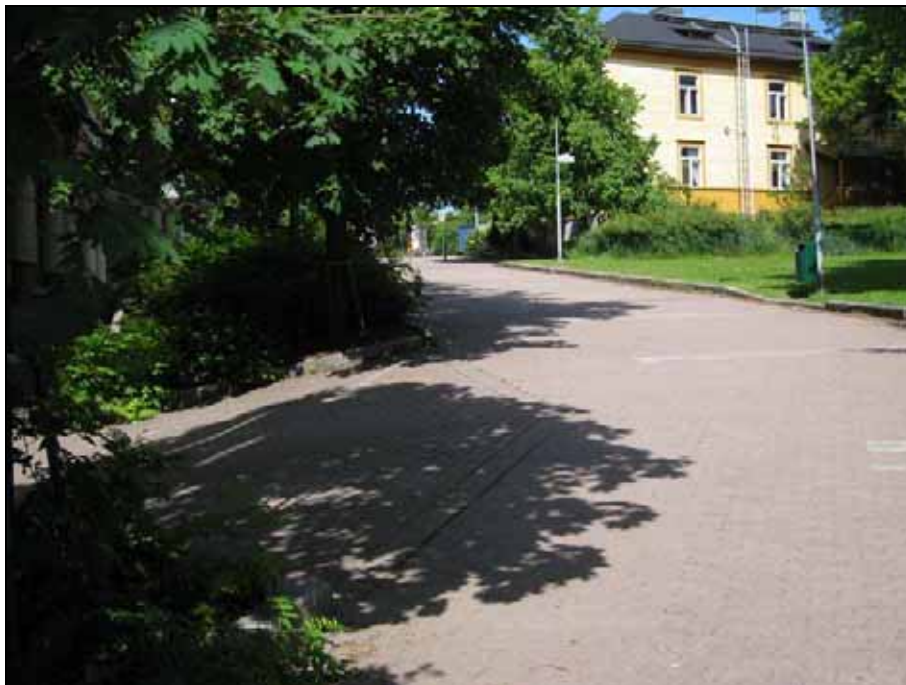
Kuva 16. Pasilan puistotiellä on kohta, jossa väylän vieressä olevaa kaltevaa tonttialuetta on vaikea havaita. Toimenpiteeksi esitetään käsijohteen asentamista kulkuväylän reunaan, Länsi- ja Keski-Pasilan toimenpidekartan kohta 3.

Pasilan puistotien ja Eevankadun jyrkkien väyläosuuksien toiselle laidalle tulee asentaa käsijohteet korkeudelle 900 mm, kuvat 16 ja 17, Länsi- ja Keski-Pasilan toimenpidekartan kohta 3.

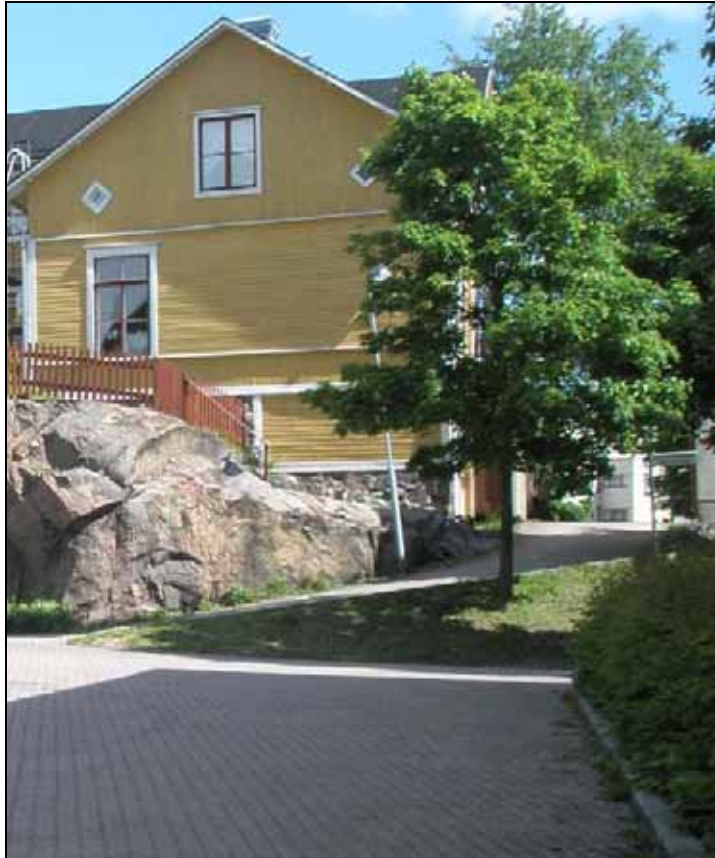
Kuva 17. Jyrkkiä väyläosuksia on mm. Eevankadulla, Länsi- ja Keski-Pasilan toimenpidekartan kohta 3.

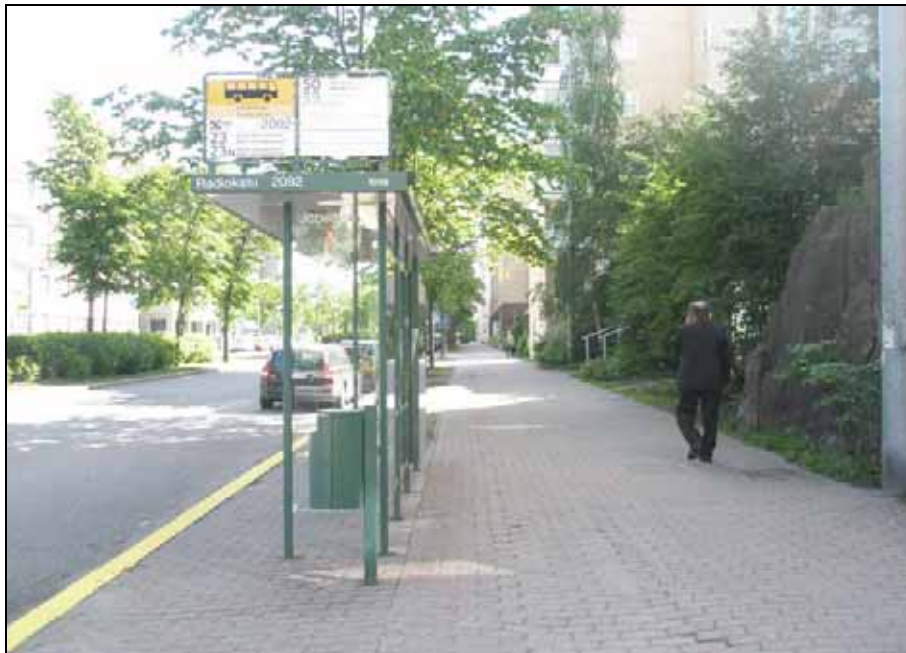
Matala reunatuki bussin etuoven kohdalla vaikeuttaa heikosti liikkuvan henkilön nousua bussin kyytiin. Radiokadun ja Pasilankadun bussipysäkkien odotusalueet tulee korottaa Helsingin kaupungin katualueita koskevien tyyppipiirustusten 29263/9, 29263/10 ja 29263/11 mukaisesti, kuva 21, Länsi- ja Keski-Pasilan toimenpidekartan kohta 5.

Kuva 21. Radiokadun ja Pasilankadun bussipysäkkien odotusalueet tulee korottaa Helsingin kaupungin katualueita koskevien tyyppipiirustusten 29263/9, 29263/10 ja 29263/11 mukaisesti, Länsi- ja Keski-Pasilan toimenpidekartan kohta 5.

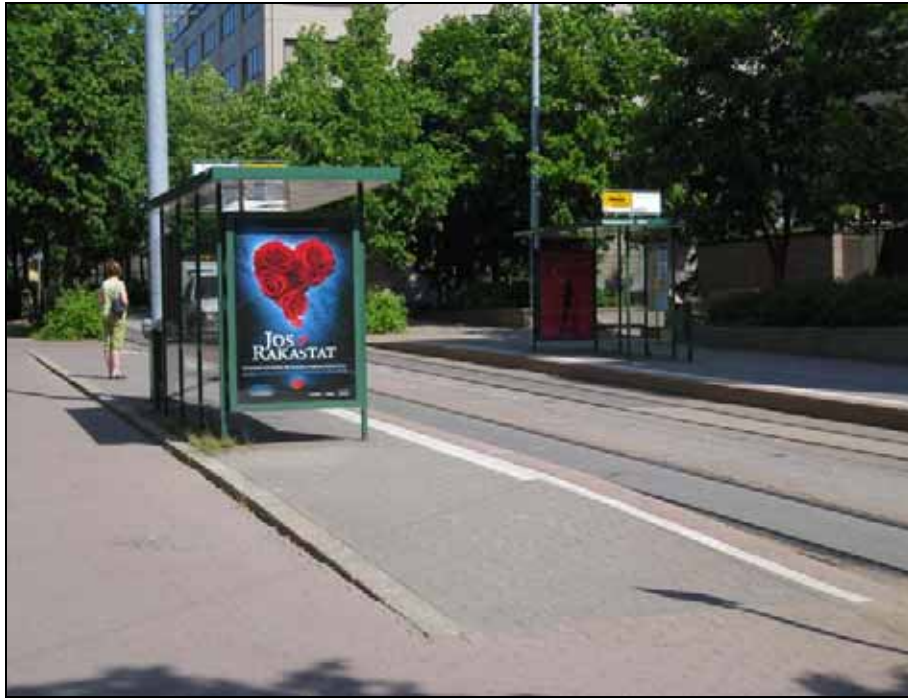
Pasilanraition ja Kyllikinportin varrella on raitioliikenteen pysäkkejä, joissa korotetun pysäkkialueen ja jalkakäytävän välissä on kynnyks. Pysäkkialueen ja jalkakäytävän välisen kynnyksen kohdalle tulee asentaa alajohteellinen avokaide estämään kompastumista. Kaide tulee varustaa pysäkkialueen tasosta 60-100 mm korkeudelle sijoittuvalla alajoh-teella, kuva 22, Länsi- ja Keski-Pasilan toimenpidekartan kohta 6. Kaiteiden asennukses-sa tulee kiinnittää huomiota pysäkkialueelle kulkemisen ja sieltä poistumisen sujuvuuteen.

Kuva 22. Pysäkkialueen ja jalkakäytävän välisen kynnyksen kohdalle tulee asentaa alajohteellinen avokaide estämään kompastumista, Länsi- ja Keski-Pasilan toimenpidekartan kohta 6.

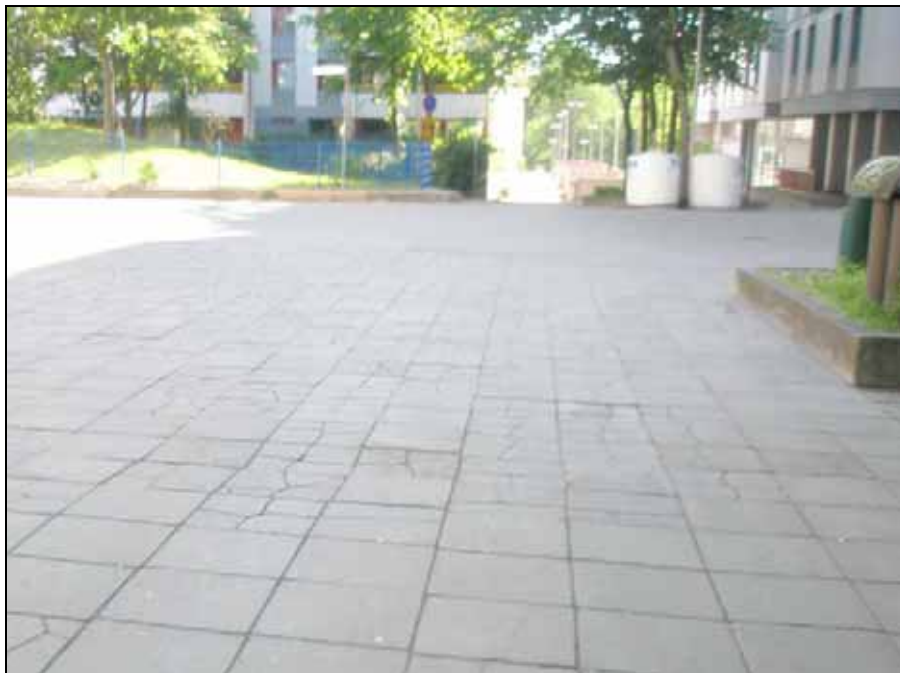
Itä-Pasilassa on useita kevyen liikenteen väyläosuuksia, joilla kulkupintojen laatoitus on halkeillut ja epätasainen (kuva 23). Kaikilla väyläosuuksilla halkeamat eivät nykytilanteessa aiheuta vaaraa, mutta ovat esteettinen haitta. Tulevaisuudessa laatoitukselle kuitenkin on odotettavissa uusimistarve.

Kuva 23. Itä-Pasilalle tyypillinen laatoitus on useilla väyläosuuksilla ja aukioilla halkeillut ja epätasainen.

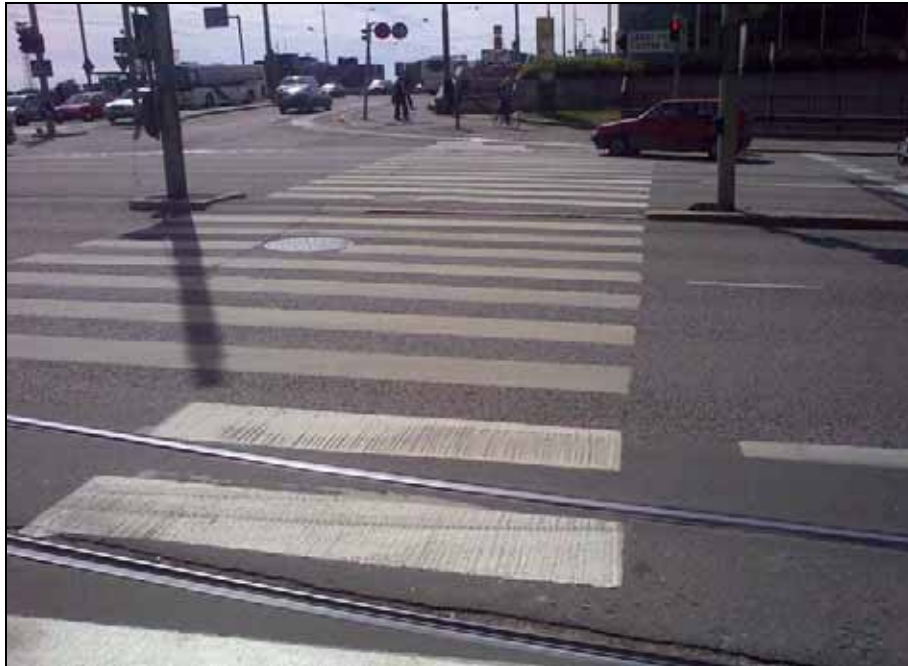
Kuva 25. Pasilan aseman edustan risteysalueen suojatiejärjestelyt eivät täytä esteettömyyden erikoistason vaatimuksia.

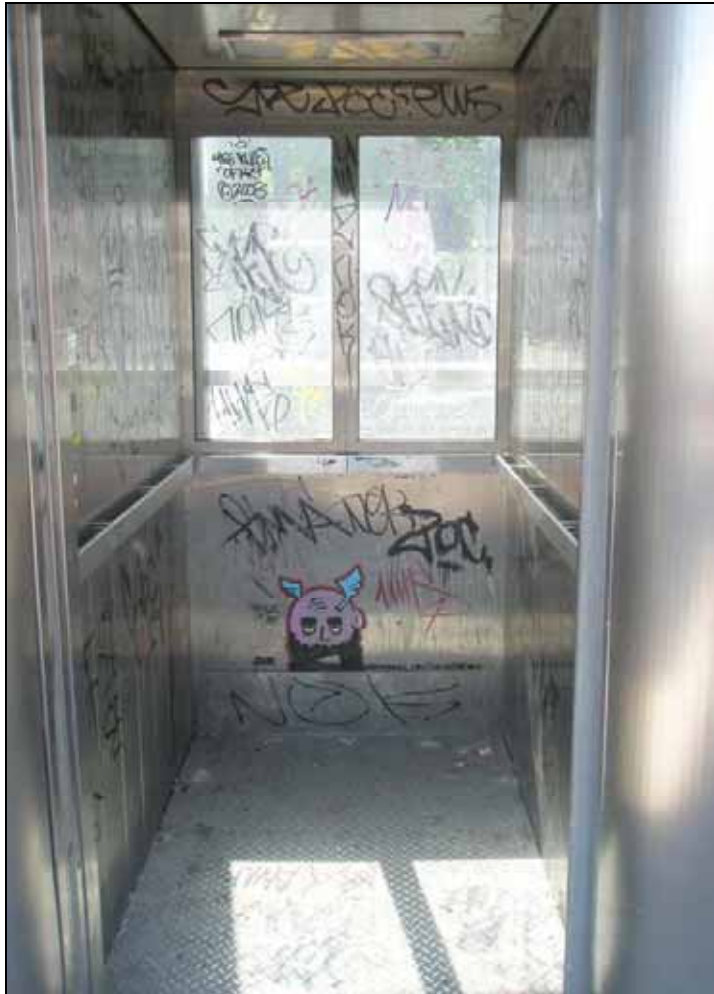
Kuva 29. Epäsiisteys vaikuttaa hissien käyttömukavuuteen.

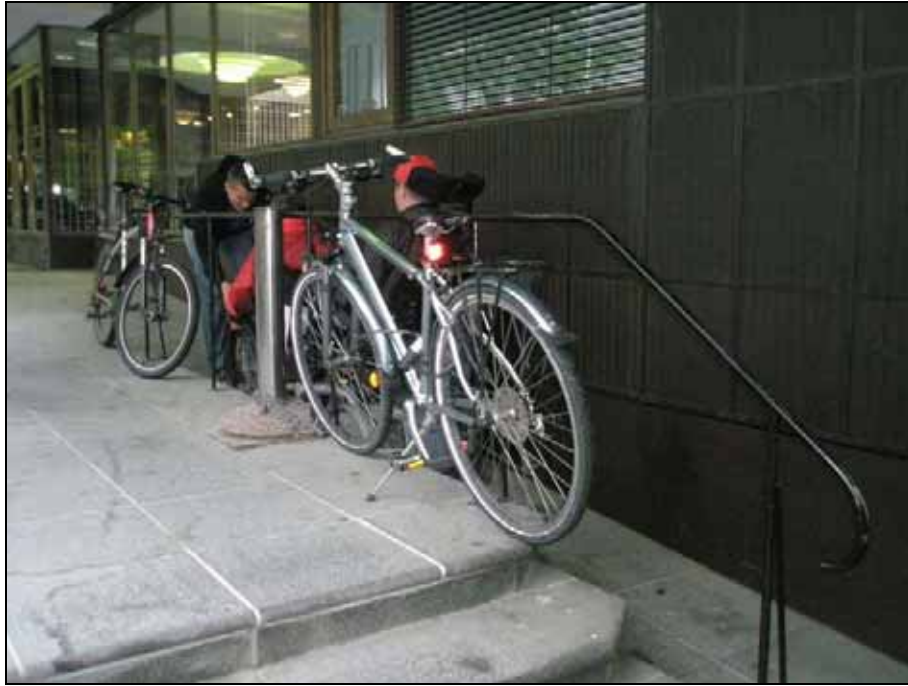
Kirjaston sisäänkäynnin luiska on kapea ja luiskan alkamiskohdassa on kynnyks. Portaiden käsijohde loppuu ennen kuin viereinen luiska saavuttaa saman tason ylätasanteen kanssa ja aiheuttaa vaaran astua epähuomiossa luiskan puolelle (kuva 31). Tarvittavista toimenpiteistä on jo keskusteltu kirjaston edustajien ja kiinteistöviraston tilakeskuksen isännöitsijän kanssa kesällä 2009.

Kuva 31. Kirjaston sisäänkäynnin portaiden käsijohte ei ulotu viereisen luiskan loppuun asti luiskan yläpäässä. Käsijohteeseen lukitut pyörät estävät käsijohteen käytön.

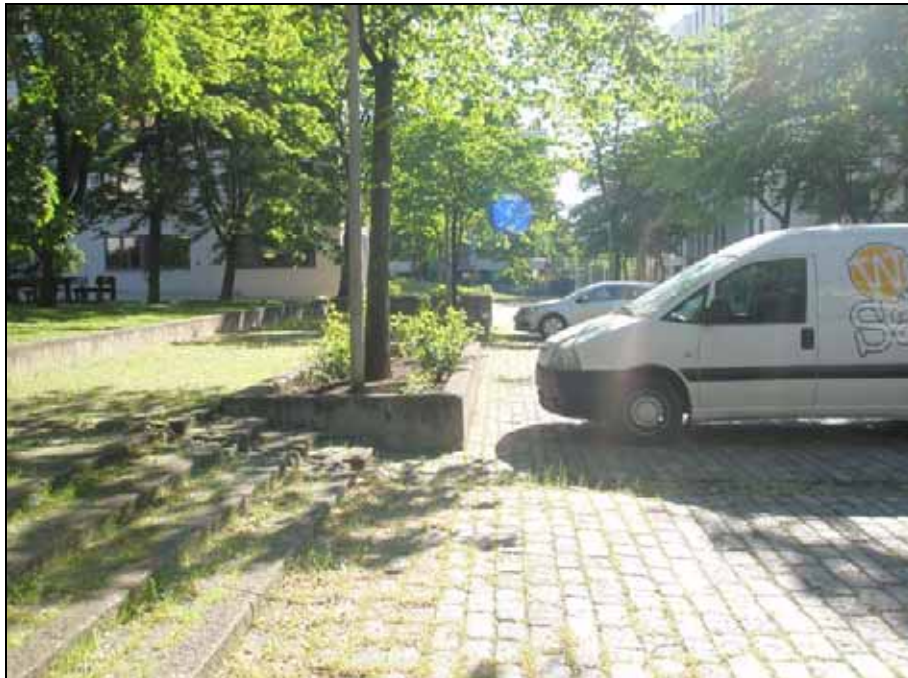
Pasilan toimintakeskuksen tilat on peruskorjattu vuonna 2004. Toimintakeskuksen tilat soveltuvat liikumis- ja toimimisesteiselle henkilölle. Itä-Pasilan palvelutalo sijaitsee Junailijanaukion laidalla. Reitti palvelutalon sisäänkäynnille on esteetön, mutta Junailijanaukion portaat ja istutusalueet estävät aukion esteetöntä käyttöä (kuva 32).

Kuva 32. Junailijanaukiota voisi kehittää viihtyisämmäksi oleskelutilaksi mm. viereisen palvelutalon asukkaille.

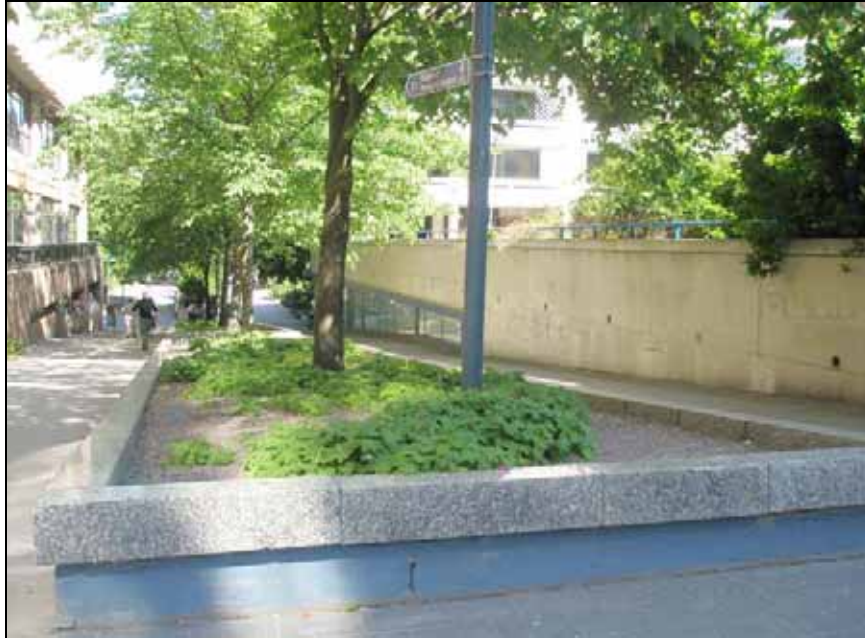
Opastus Pasilan asemalta kirjastolle on huomaamaton. Opastinsillan ja Junailijankujan risteyksessä sijaitseva kirjaston opaskyltti on sijoitettu hieman liian korkealle. Kesäaikaan viereisen puun lehvästö peittää kyltin näkyvyyttä (kuva 33). Opaskyltin korkeuden muuttamisesta on ilmoitettu rakennusviraston asiakaspalautejärjestelmään.

Kuva 33. Opastus Pasilan kirjastolle on huomaamaton.

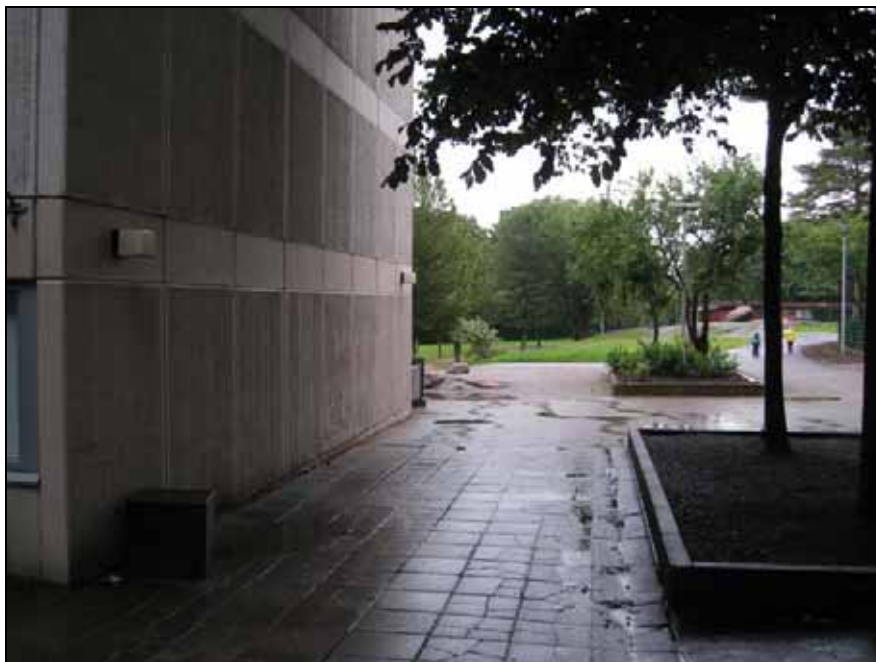
Resiinakujan itäpäässä, Pakkamestarinkatu 2:ssa sijaitsevan Pasilan toimintakeskuksen kohdalla on vaara, että rakennuksen kulman takaa tuleva henkilö törmää Resiinakujaa pitkin ajavaan pyöräilijään. Rakennuksen toisessa kulmassa Resiinakujan puolella on graniittikuutio, joka estää pyöräilijää ajamasta rakennuksen reunassa, mutta Resiinakujan itäpään kulmassa ajoestettä ei ole (kuva 34).

Kuva 34. Pasilan toimintakeskuksen kulman takaa tuleva henkilö saattaa törmätä Resiinakujaa pitkin ajavaan pyöräilijään.

Kuva 44. Pasilan toimintakeskuksen Resiinakujan itäpään kulmalle tulee lisätä samanlainen graniittikuutio kuin rakennuksen toisessa kulmassa on sekä asentaa kuution ympärille 600 mm leveä varoitusalue, Itä-Pasilan toimenpidekartan kohta 9.

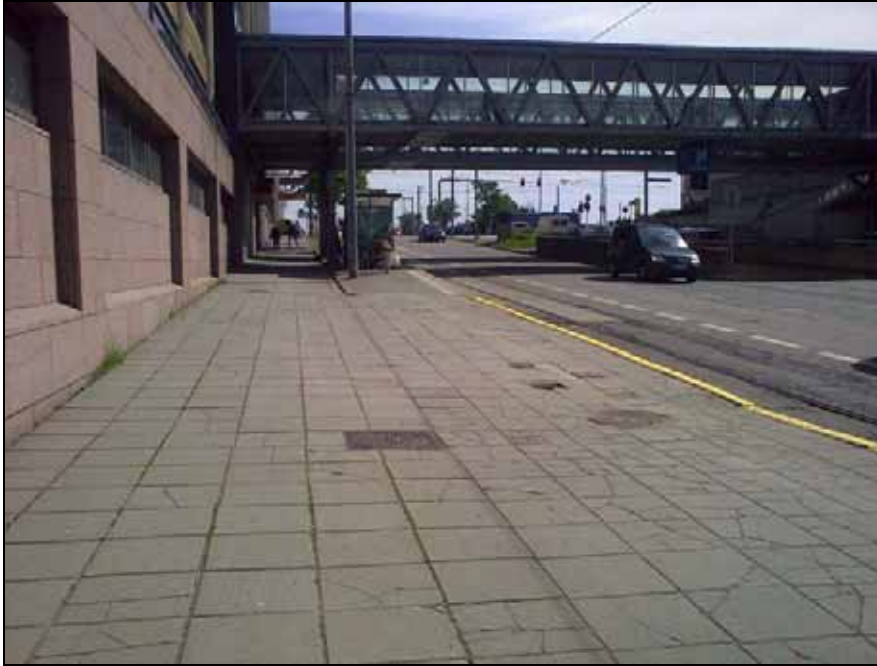
Kuva 38. Ratapihantiellä betonilaatoitus on halkeillut ja epätasainen ja se tulee vaihtaa muun katujakson kanssa yhdenmukaiseksi betonikiveykseksi, Itä-Pasilan toimenpidekartan kohta 3.

Ratamestarinkadun ja Ratapihantien vaurioitunut ja epätasainen betonilaatoitus tulee korjata, kuva 38, Itä-Pasilan toimenpidekartan kohta 3.

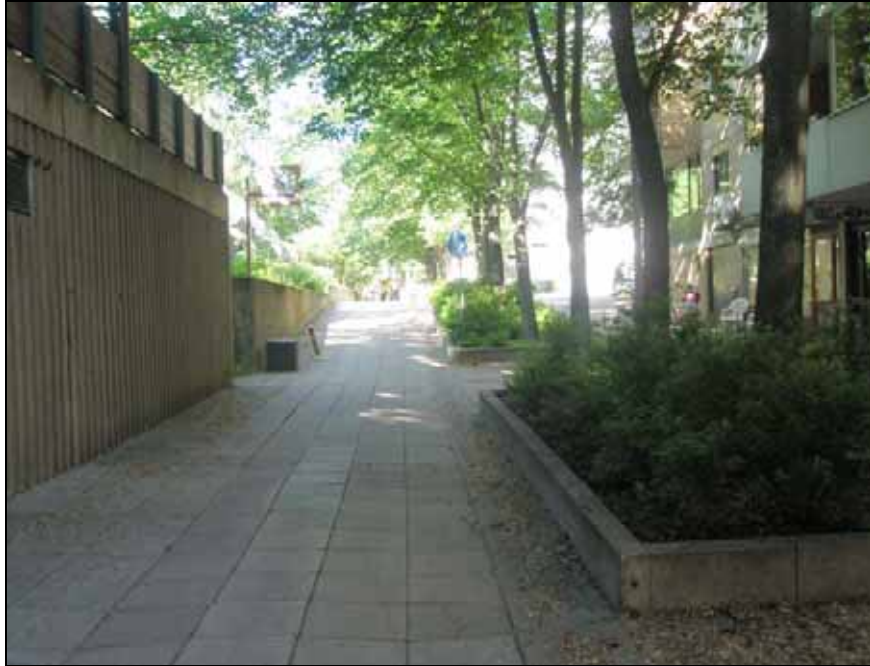
Kuva 40. Resiinakujan betonilaatoitus on epätasainen ja paikoin vaurioitunut ja se tulee korjata, Itä-Pasilan toimenpidekartan kohta 5.

Resiinakujan ja Junailijankujan eteläpäädyn vaurioitunut ja epätasainen betonilaatoitus tulee korjata. Jyrkille kulkuväyläjaksoille tulee asentaa käsijohteet korkeudelle 900 mm, kuva 40, Itä-Pasilan toimenpidekartan kohta 5.
