# Eteläisten kaupunginosien ESTEETTÖMYSSUUNNITELMA

HELSINGIN KAUPUNKI  
 RAKENNUSVIRASTO  
 PL 1500  
 00099 HELSINGIN KAUPUNKI

## HELSINGIN ETELÄISTEN KAUPUNGINOSIEN ESTEETTÖMYYSSUUNNITELMA

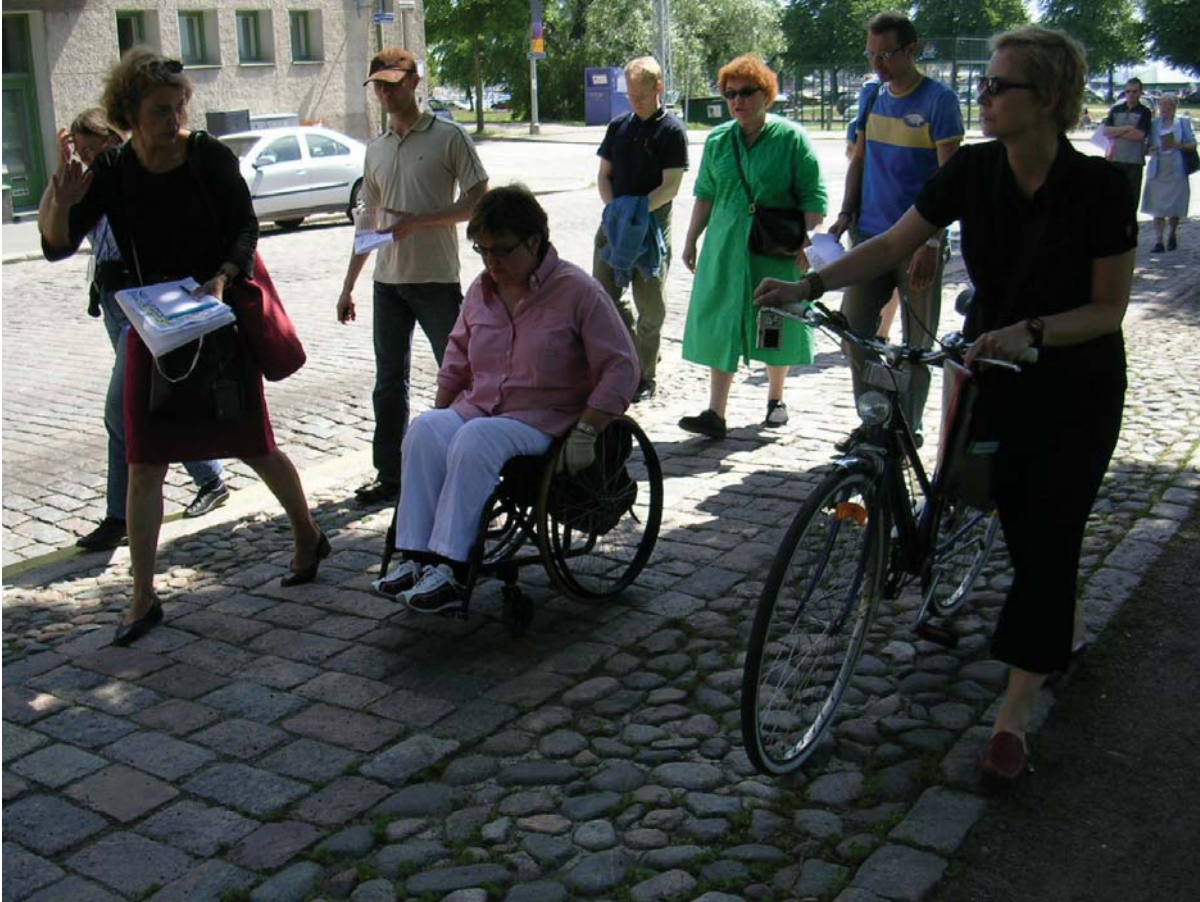
Laivurinkadun länsipuolella pyörätuolilla liikkuvat kokivat jalkakäytävän vanhan luonnonkivipäälysteen erittäin vaikeakulkuseksi, mutta kävelytien reunaan nurmialueelle syntynyt hiekkapintainen polku helpotti liikkumista. Kehitys-ideana ehdotettiin jalkakäytävän reunaan puiston puolelle asfalttoitua pintaa, joka pitäisi pyörätuolin renkaat puhtaina, eivätkä kädet likaantuisi niin helposti.

Kuva 5. Laivurinkadun historiallinen kivipäälyste jalkakäytävällä on erittäin epämiellyttävä pyörätuolin käyttäjälle.

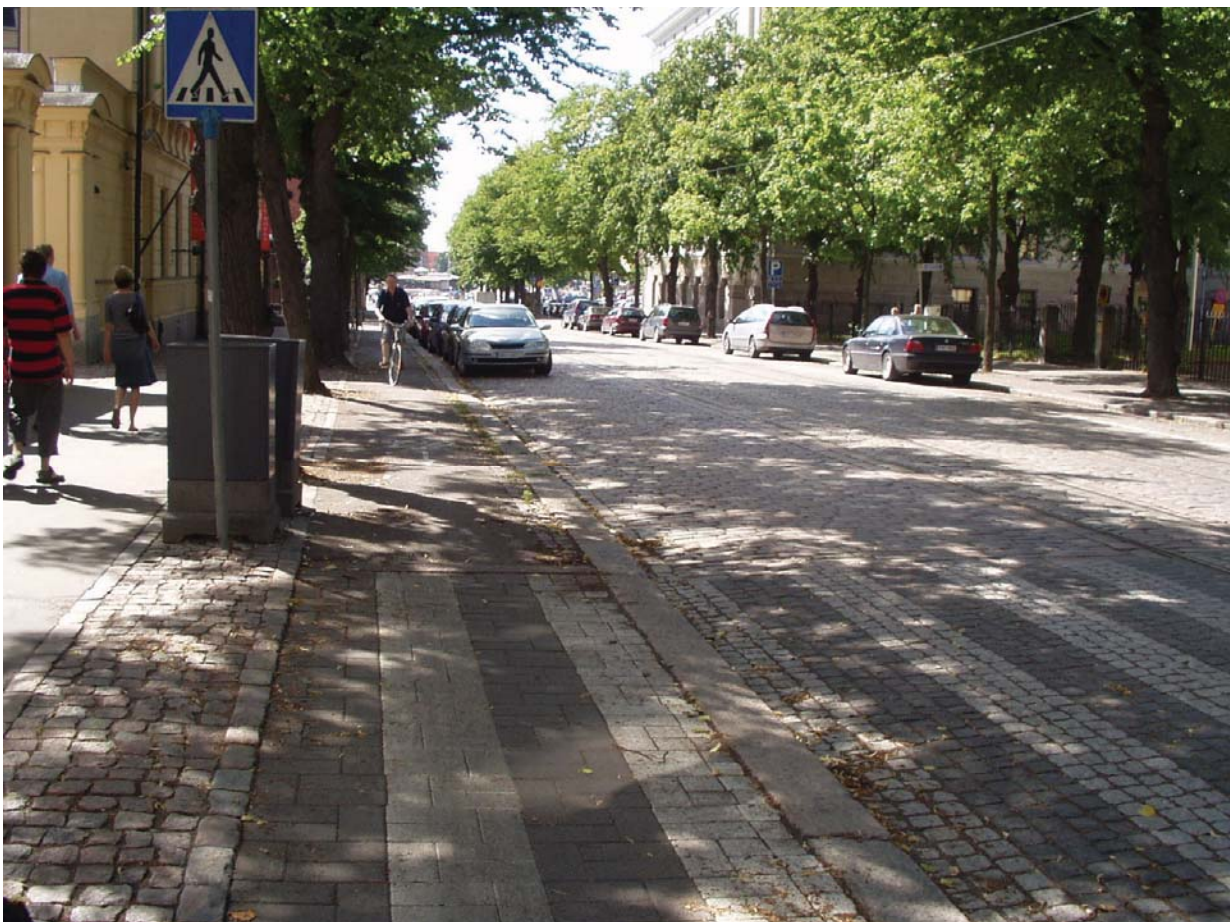
Bulevardi on yksi eteläisten kaupunginosien valtasuoni, jonka esteettömyydelle asetetaan suuret vaatimukset. Bulevardin suojateiden ja pyörätien suunnittelussa ja rakentamisessa on selvästi otettu huomioon esteettömyyden vaatimukset. Pyörätiestä johtuen jalankulkijat joutuvat odottamaan kadun ylitystä istutuskaistalla, joka on myös suojateiden kohdalla päällystetty noppakivillä. Monikerroksellisuus tekee suojatiet vaikeasti hahmotettaviksi etenkin näkövammaisten kannalta. Kaikki Bulevardin raitiotiepysäkit ovat korottamattomia. Bulevardille on laadittu pysäkkien korotussuunnitelma vuonna 1997, mutta sen toteutus odottaa kadun muuta saneerausta, joka tulee ajankohtaiseksi viimeistään silloin, kun Bulevardin katupuut joudutaan uusimaan.

Kuva 7. Bulevardin pyörätie on selkeästi erotettu, mutta vaikeuttaa suojateiden hahmottamista.

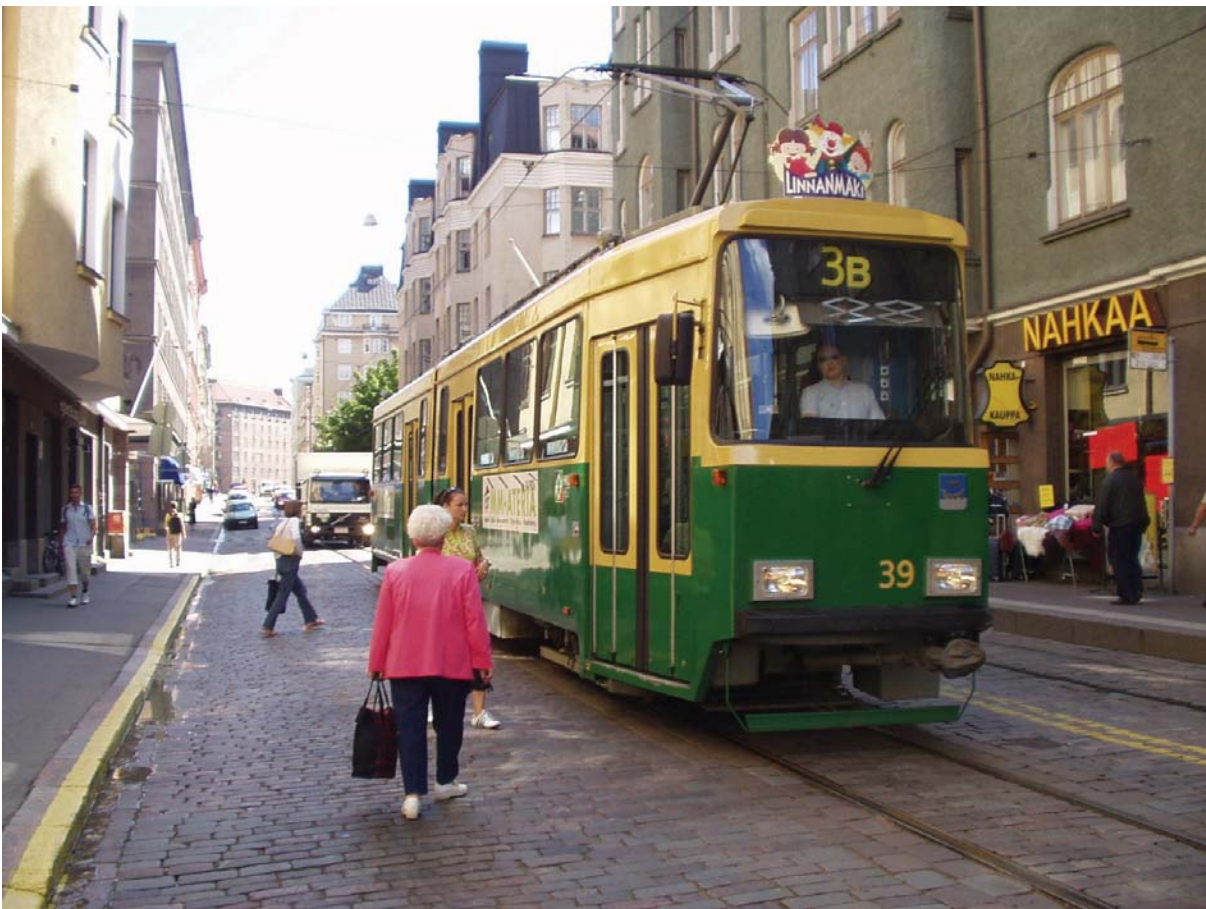
Kuva 8. Iso-Roobertinkadun kulmassa raitiotiepysäkki on korotettu vain toiselta puolelta.

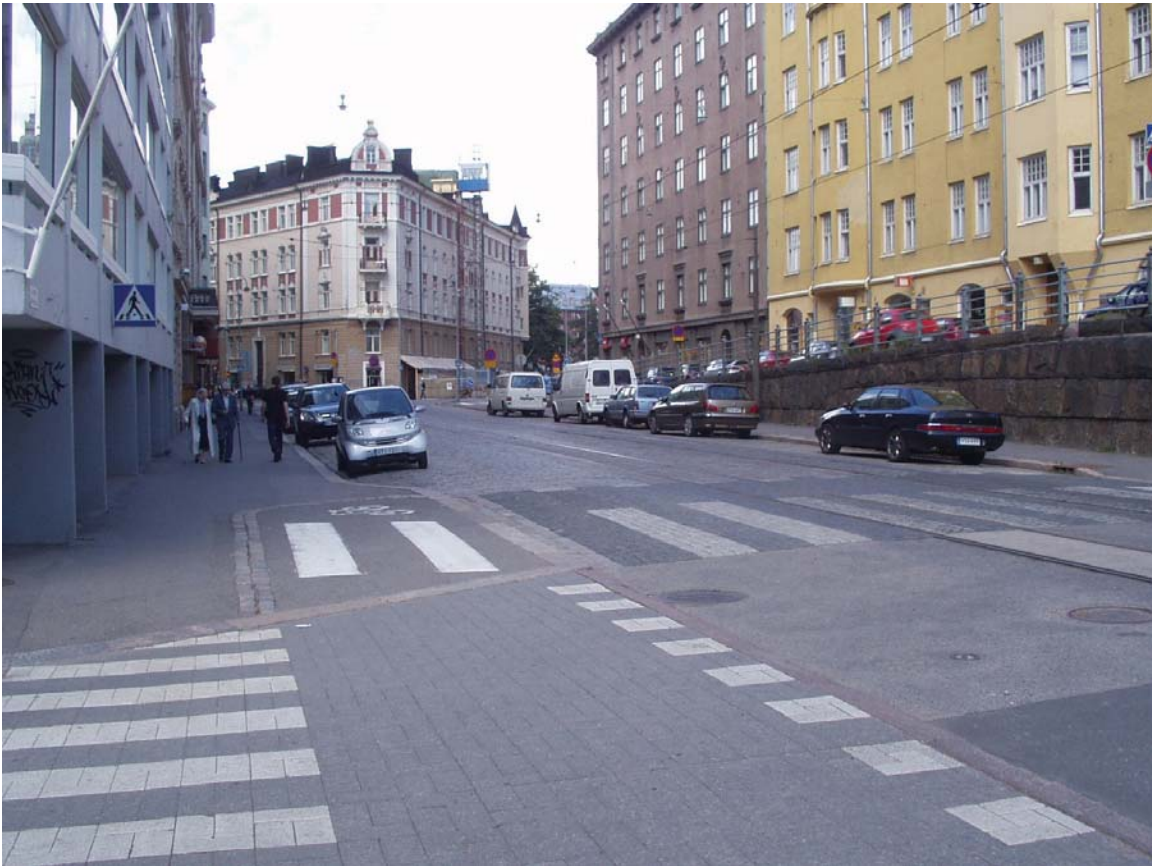
Kuva 9. Laivurinkatu jakautuu pohjoisosassa kahteen eri tasossa kulkevaan jaksoon. Esteetön reitti kulkee alempaa.

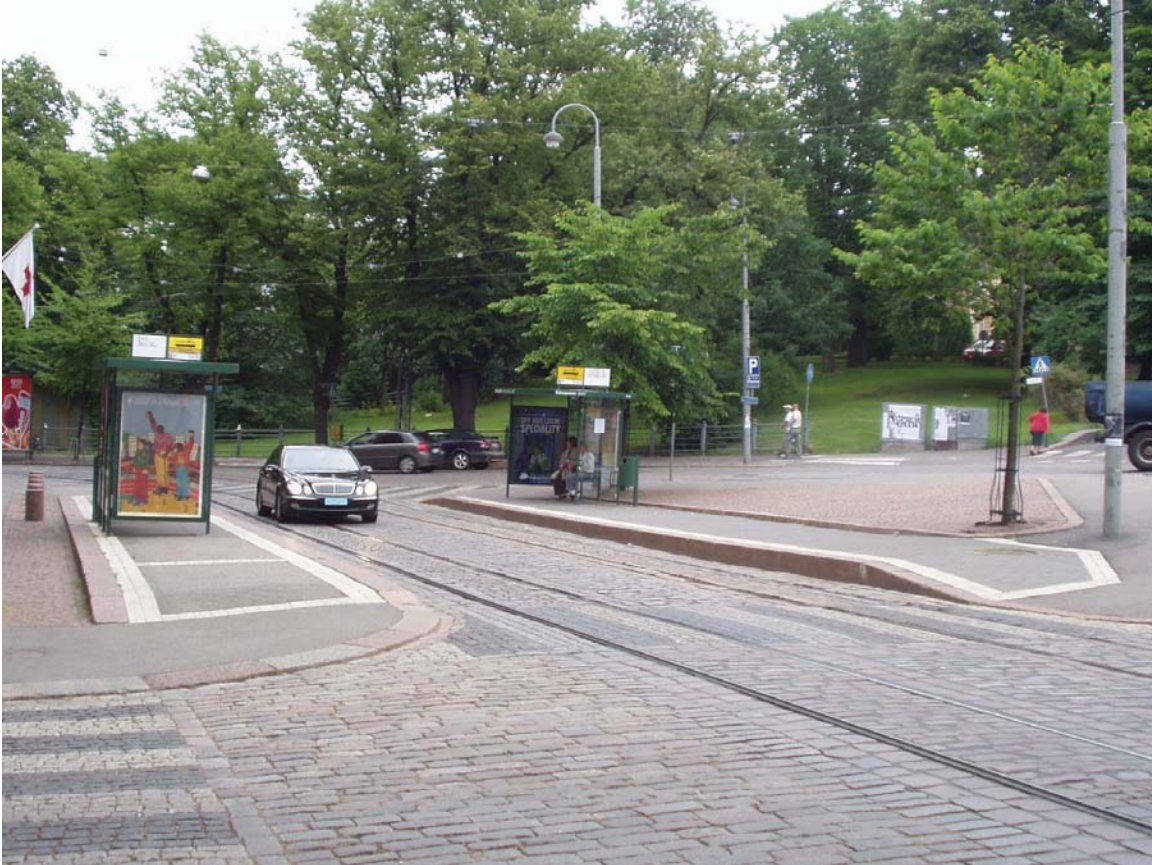
- Noppakiviset suojatiemerkinnot näkyvät huonosti eikä niissä ole riittävästi kontrastia.
- Suojateiden maalaus on paikoin kulunut.
- Korotettujen raitiotiepysäkkien laiturilta puuttuu kaide jalkakäytävän puolelta tai se on liian lyhyt, vaikka korokkeelta on pudotus jalkakäytävälle. Pysäkkikorokkeiden reunat on merkitty selvästi valkoisella varoitusalueella.
- Jalkakäytävillä on tiheästi sadevesikouruja ja ne ovat liian jyrkkäreunaisia.
- Ravintolan terassi kaventaa jalkakäytävää raitiotiepysäkin kohdalla.
- Pyhän Henrikin aukiolla ajoneuvoliikenteen ja raitiotieliikenteen kulku samalla kaistalla on vaikea hahmottaa. Aukiolla on kulkua vaikeuttavia korokkeita pysäkkikorokkeiden takana ja kirkon edessä.

Kuva 10. Kaikki Tehtaankadun raitiotiepysäkit on korotettu ja merkitty asianmukaisin reunamerkin-  
noin.

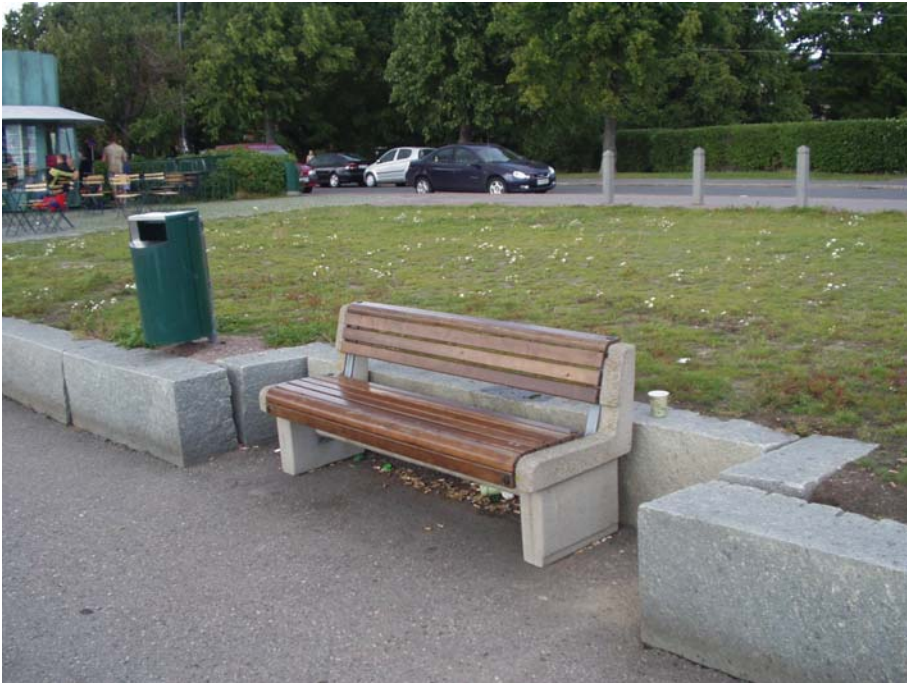
- Kadulta puistokäytävälle johtavilla suojateilla on korkeita reunatukia.
- Kadun varresta puuttuu jalkakäytävä kadun länsipäässä. Korvaavalla puistokäytävällä kui-  
vatus ei toimi ja käytävällä seisoo vesi koko leveydeltä.
- Laiturille johtavista porrastuksista puuttuu varoitusalue.
- Yhteys Laivurinkadulle huono ja sorapintainen.
- Yhteys Kapteeninkadulle on asfaltoitu, mutta kulkuväylällä on korkeita reunakiviä.
- Penkit ovat asianmukaisesti jalkakäytävän ulkopuolella.
- Roskakorit ovat liian korkealla muurin päällä.

Kuva 11. Rantaraitilla on riittävästi penkkejä ja roskakoreja, mutta roskakorit ovat liian korkealla.

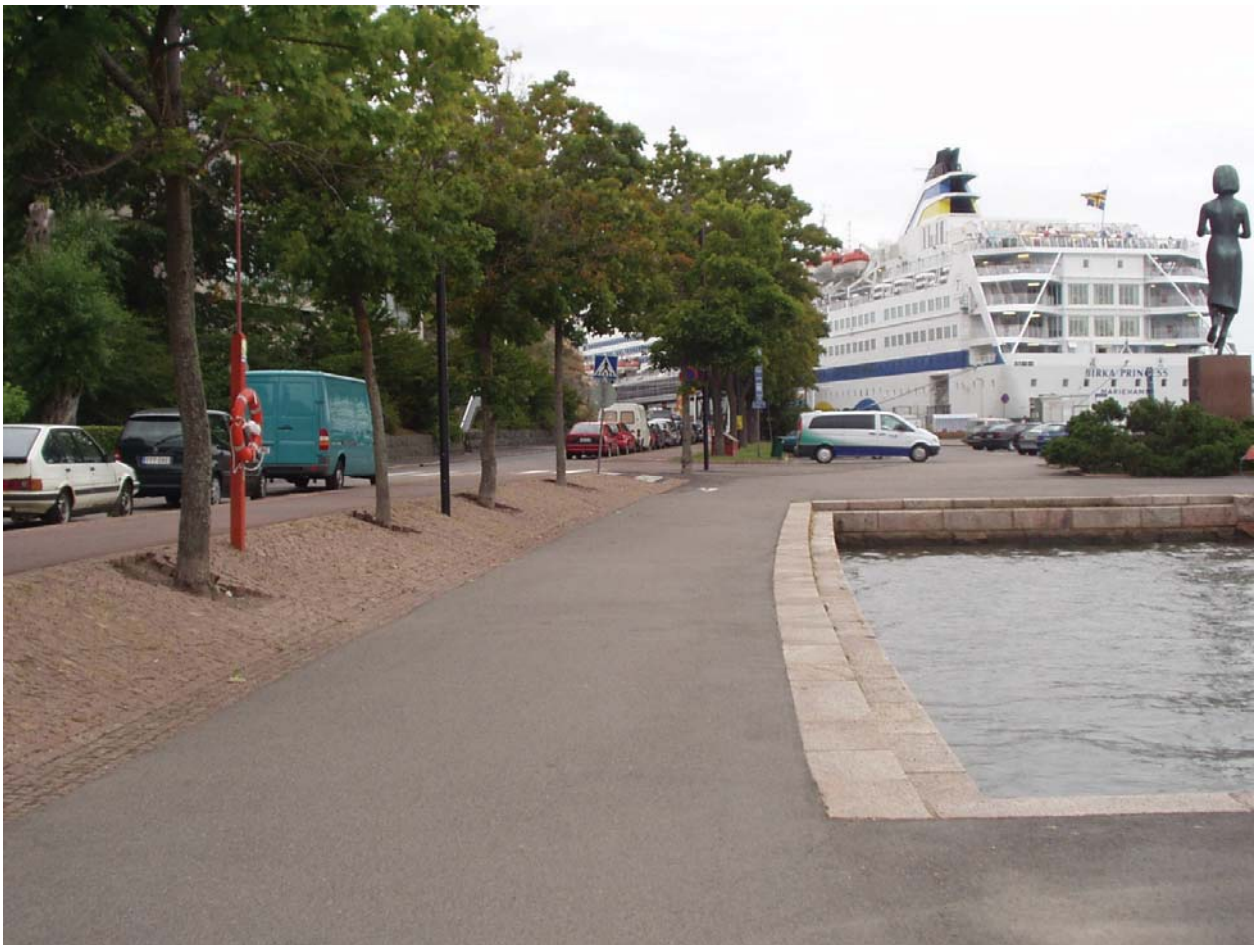
- Penkkejä on liian vähän
- Kevyen liikenteen raittia suojaa meren puolelta pääosin tukeva muuri.
- Raitin viereisten satama-altaiden reunoista puuttuu varoitusalue.
- Raitti on veden lähellä ja pääosin selvästi erotettuna pyörätiestä ja ajoradasta.

Kuva 12. Rantaraitti on selvästi erotettu ajoradasta ja pyörätiestä, mutta altain reunasta puuttuvat varoittavat vyöhykkeet.

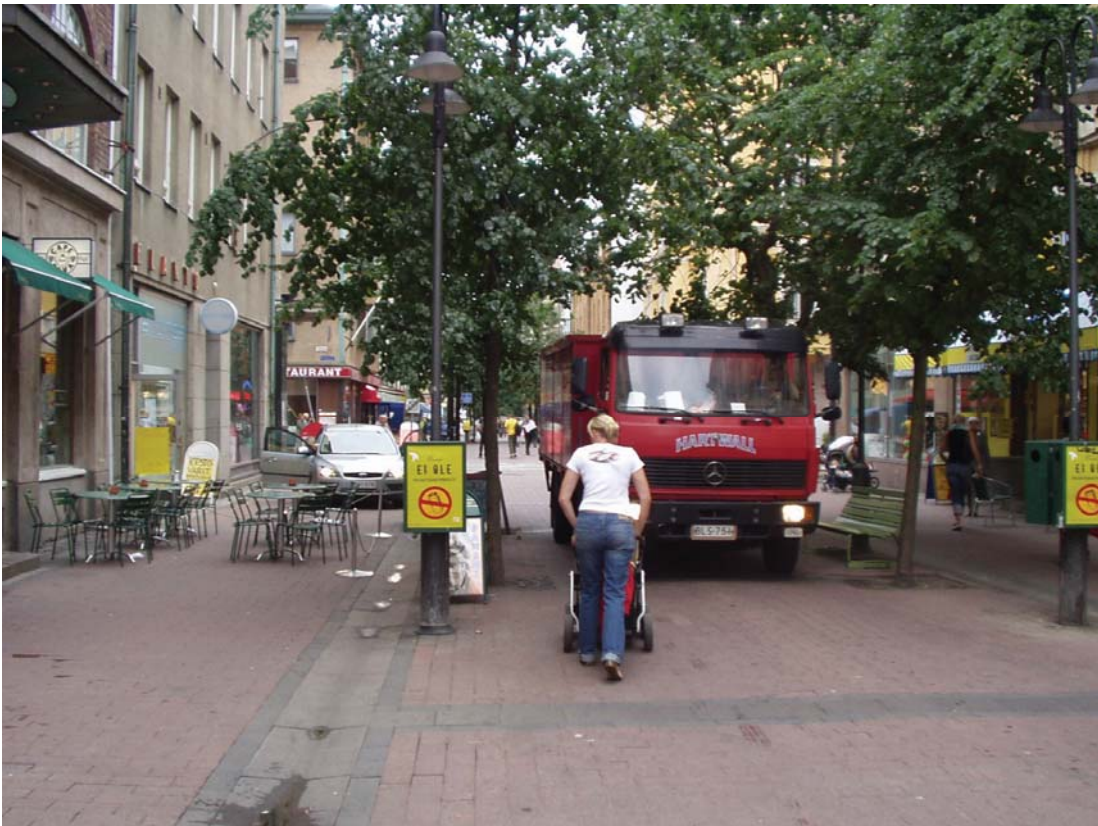
- Mainoslaitteet, erityisesti A-standit, on sijoitettu satunnaisesti ja ne estävät liikennettä
- Huoltoajoneuvot ja polkupyörät estävät liikennettä
- Penkkejä on liian vähän
- Annankadun suojiatielle tullessa ei ole varoitusaluetta
- Kulkupinnat ovat tasaisia ja suhteellisen hyväkuntoisia.

Kuva 13. Terassikalusteet, mainoslaitteet ja huoltoajoneuvot estävät liikkumista Iso-Roobertinkadulla.

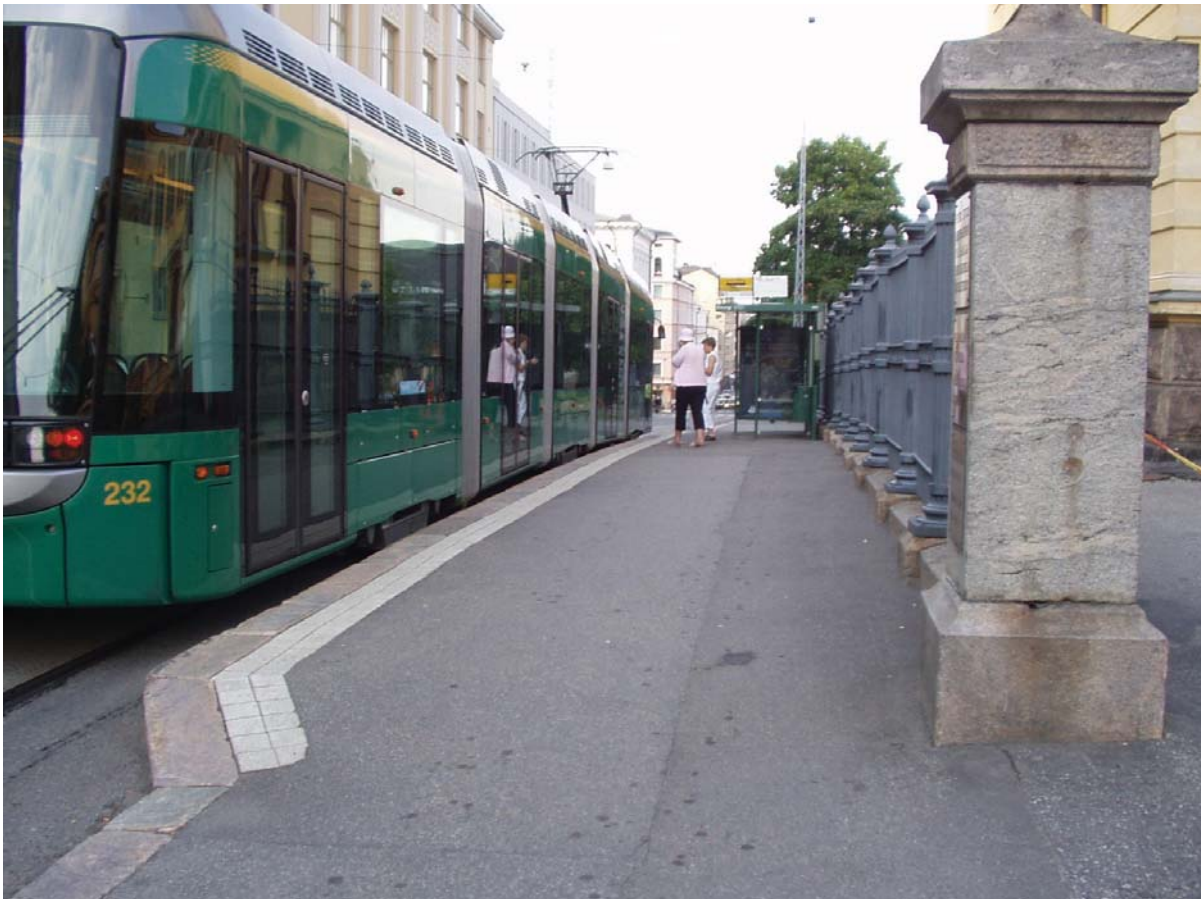
- Kadun pituuskaltevuus on suuri lähes koko kadun mitalla.
- Raitiotiepysäkin katos kaventaa jalkakäytävää Kirurgisen sairaalan kohdalla.
- Pääesikunnan luona on jalkakäytävällä syvennys, jossa ei asianmukaisia kaiteita.
- Suojateillä on korkeita reunakiviä ja asfalttipaakkuja reunatukien päällä.
- Korotettu raitiotiepysäkki on hyvin merkitty.

Kuva 14. Kasarmikadun vaikeasta maastosta huolimatta raitiotiepysäkki on onnistuttu korottamaan Kirurgisen sairaalan kohdalla.

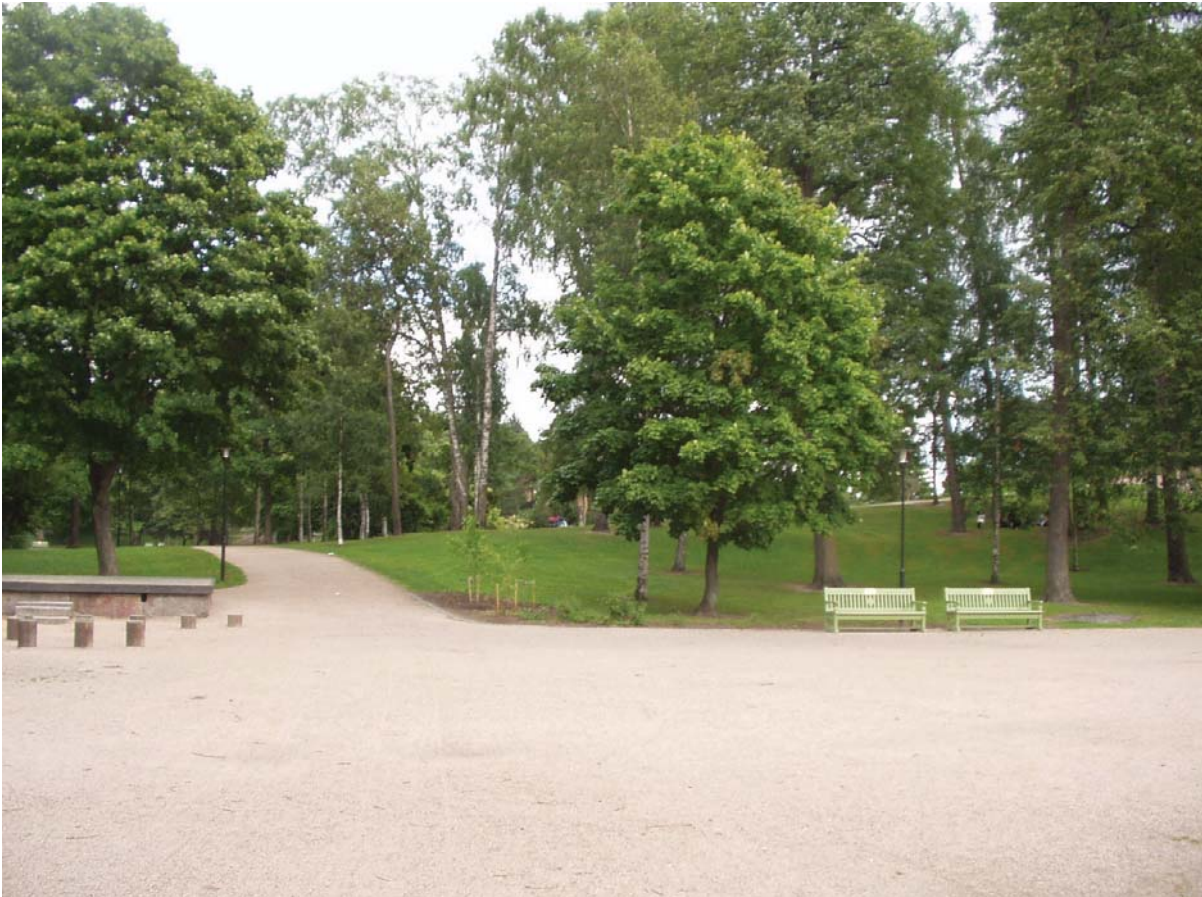
Kuva 16. Kaivopuisto mahdollistaa monia virkistystoimintoja ja reittejä. Tasaiseen maastoon sijoituville reiteillä tulisi olla enemmän penkkejä.

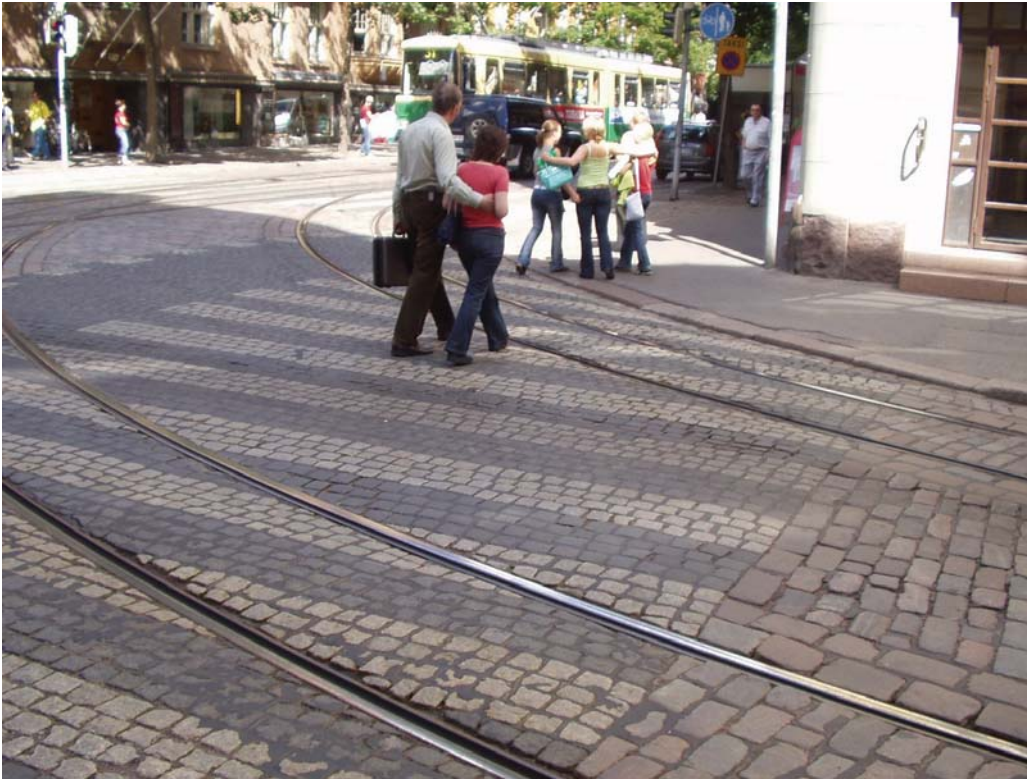
Kuva 18. Noppakivinen suoja-merkkintä näkyy huonosti etenkin, jos kiveys on saumattu bitumilla.

**Noppakiviset suojatiemerkinä** näkyvät huonosti. Kontrasti on riittämätön etenkin, jos saumaus- bitumi on tahrinut vaaleat kivet. Suojateiden merkitsemisessä tulisi käyttää isompia, sahattuja luon- nonkiviä tai betonikiviä, joista syntyy selkeä raidoitus ja riittävä kontrasti. Maalattujen suojatiemerkinä ovat usein kuluneita etenkin nupukivetyillä kaduilla. Maalattujen suojateiden kunnosta ja havaitta- vuudesta täytyy huolehtia tai korvata maalaus musta-valkoisella luonnonkivisuojatiellä.

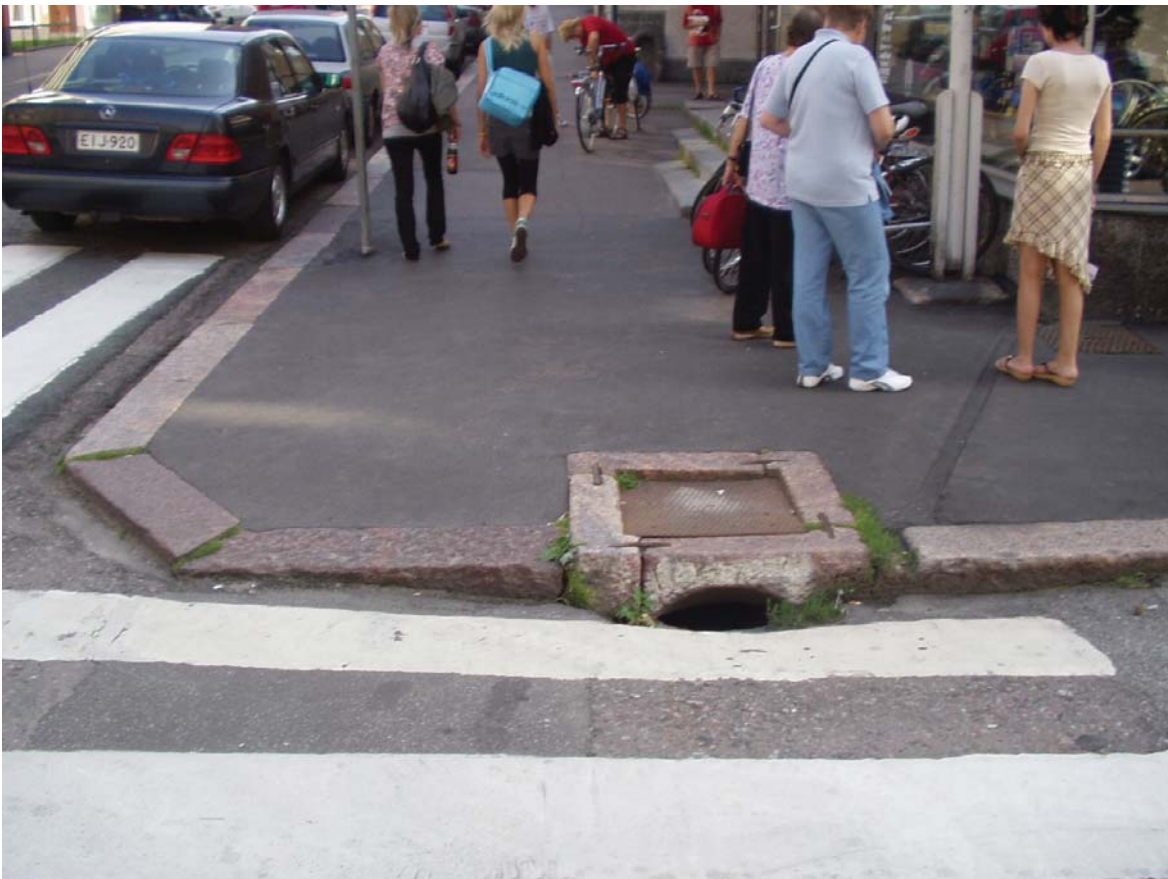
Kuva 20. Kitakaivot nostavat usein reunatukia suojateiden kohdalla.

**Korkeat suojateiden reunakivet** tulee kartoittaa ja laatia ohjelma niiden korjaamiseksi. Yli 5 cm korkea reuna ja liian jyrkkä luiskaus ovat kiireellisimminkin korjattavia virheitä. 3 – 4 cm korkeat reunat eivät vaadi toimenpiteitä, mutta suojateille tulee lisätä vähintään 150 cm leveä osuus luiskattua reunatuokea. Liian matalat reunatuet tulisi korjata aina, kun ko. kohteessa tehdään korjaustöitä, mutta niiden korjaaminen on kiireellisyysjärjestyksessä korkeiden reunatukien jälkeen.

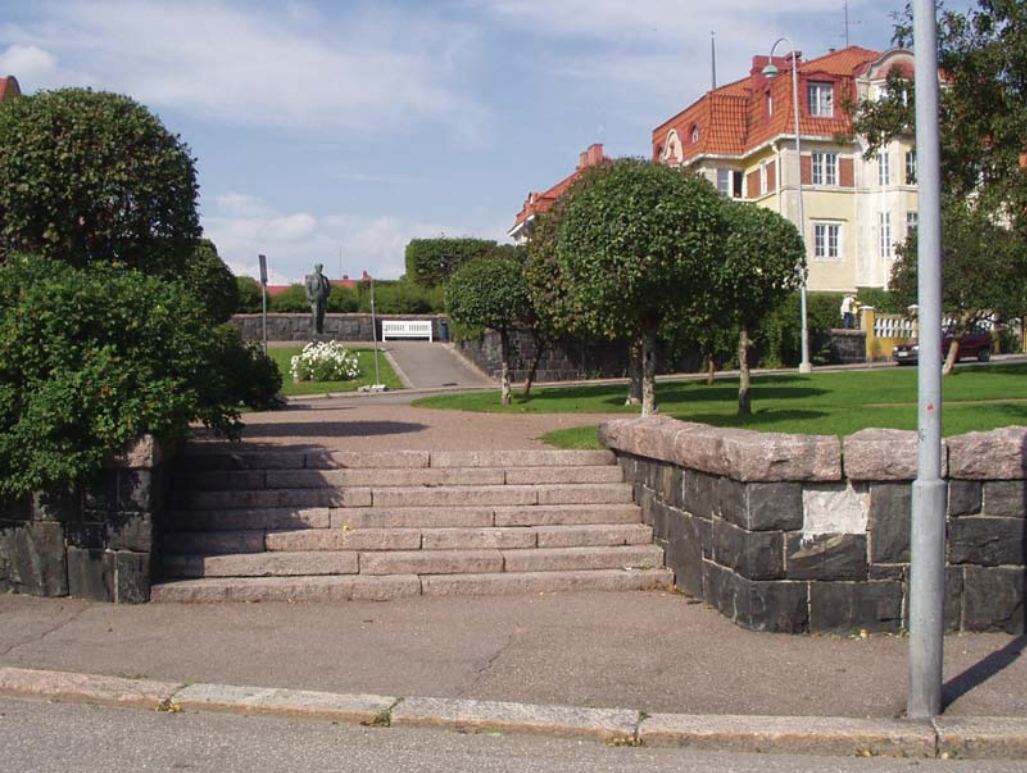
Kuva 21. Reunatuet ovat usein korkeita puistokäytävien kohdalla ja vanhoista kiviportaista puuttuvat kaitteet.

**Kaiteet** puuttuvat monista alueen vanhoista kiviportaista tai kaiteet eivät ole nykyisten ohjeiden mukaisia. Alueen portaat tulisi kartoittaa ja lisätä asianmukaiset kaiteet kaikkiin portaisiin ja niitä korvaaviin luiskiin.

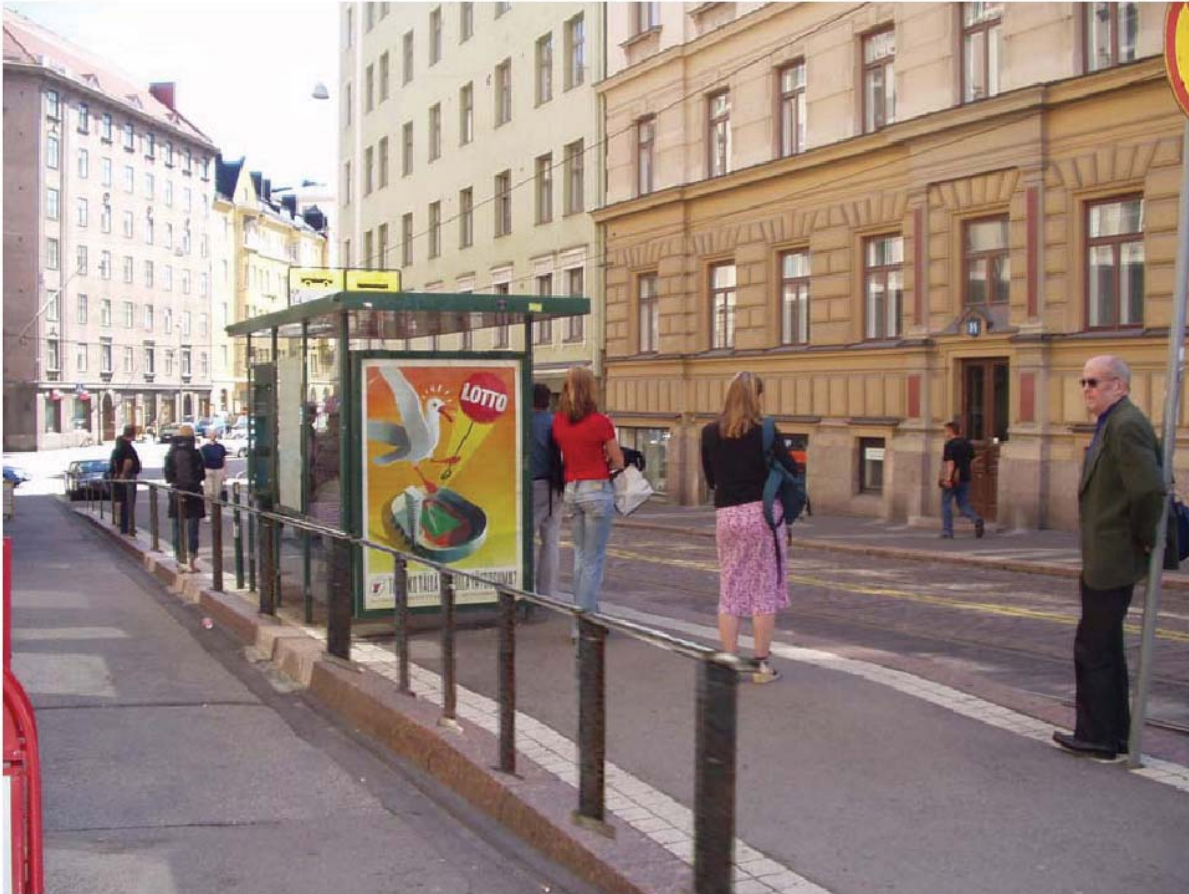
Kuva 25. Valokuvasovitukseen on lisätty kaide Fredrikinkadun korotetulle raitiotiepysäkille. Kaiteiden tarve on tullut esille alueen kävelykerroksella vammaisjärjestöjen toimesta.

Lisäksi Liikennelaitos selvittää jo korotettujen raitiotiepysäkkien kaidetarpeen silloin, kun laiturin ja jalkakäytävän välillä on korkeusero. Nykyiset ratkaisut on sovittu aikanaan vammaisjärjestöjen kanssa niin, että mikäli korotus on alle 180 mm, niin reunamerkinnyt riittävät ja kaidetta ei tarvita. Nykyisten vaatimusten mukaan 180 mm:n korotus on erittäin suuri ja on tärkeää selvittää kaiteiden tarpeellisuus ja vaikutukset esim. kadun kunnossapitoon sekä kaiteiden lisäämisen kustannusvaikutukset.

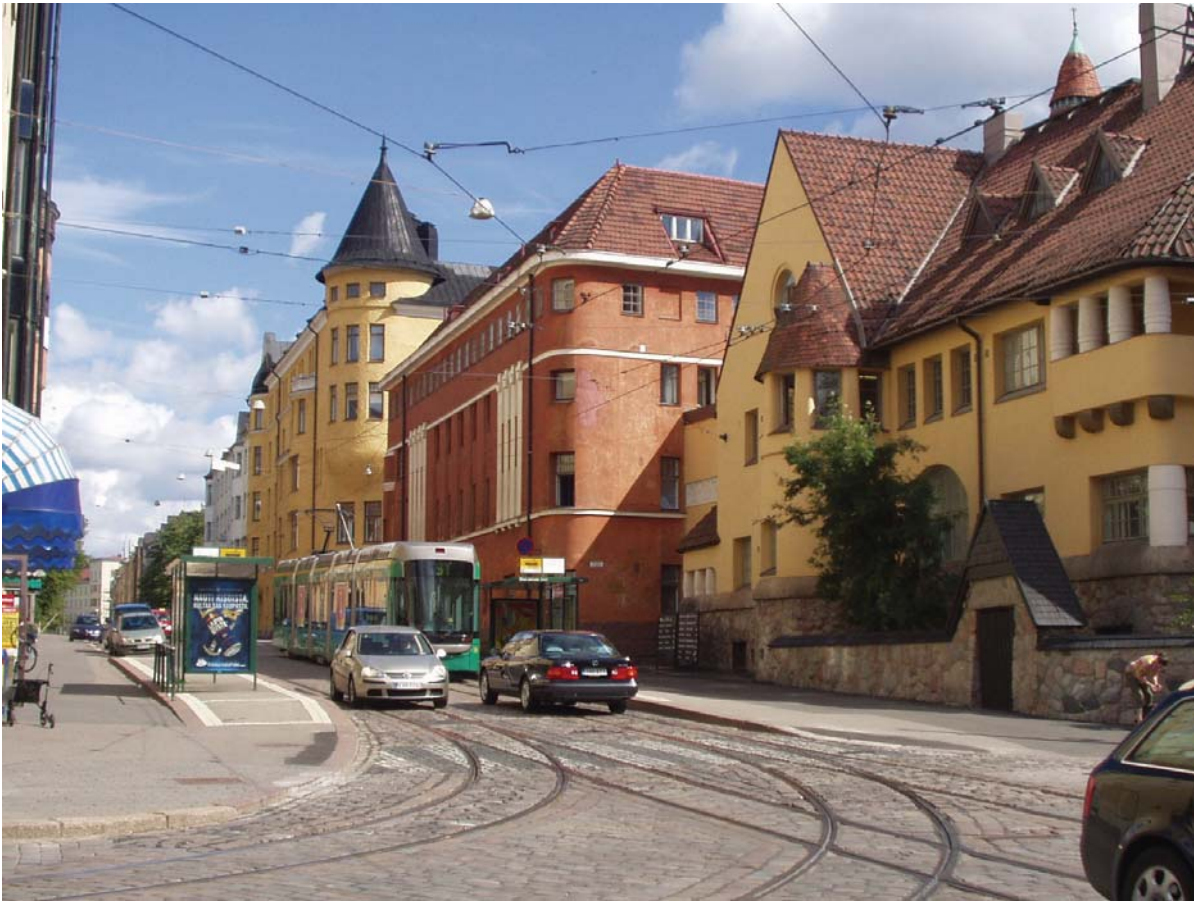
**Epäsäännölliset risteykset**, joissa on lisäksi raitiotie, ovat usein kokonaisuutena vaikeasti hahmotettavia ja suojateiden erottuminen on huonoa. Risteykset tulisi suunnitella kokonaisuutena uudelleen niin, että suojatielinjat selkeytetään ja suojatiemerkinnyt parannetaan.

Kuva 26. Alueella on useita vaikeasti hahmotettavia risteysiä, joissa suojatiet ovat kaarteessa tai vinossa kulmassa ajorataa nähden ja raitiotie pirstoo suojatiemerkinä.

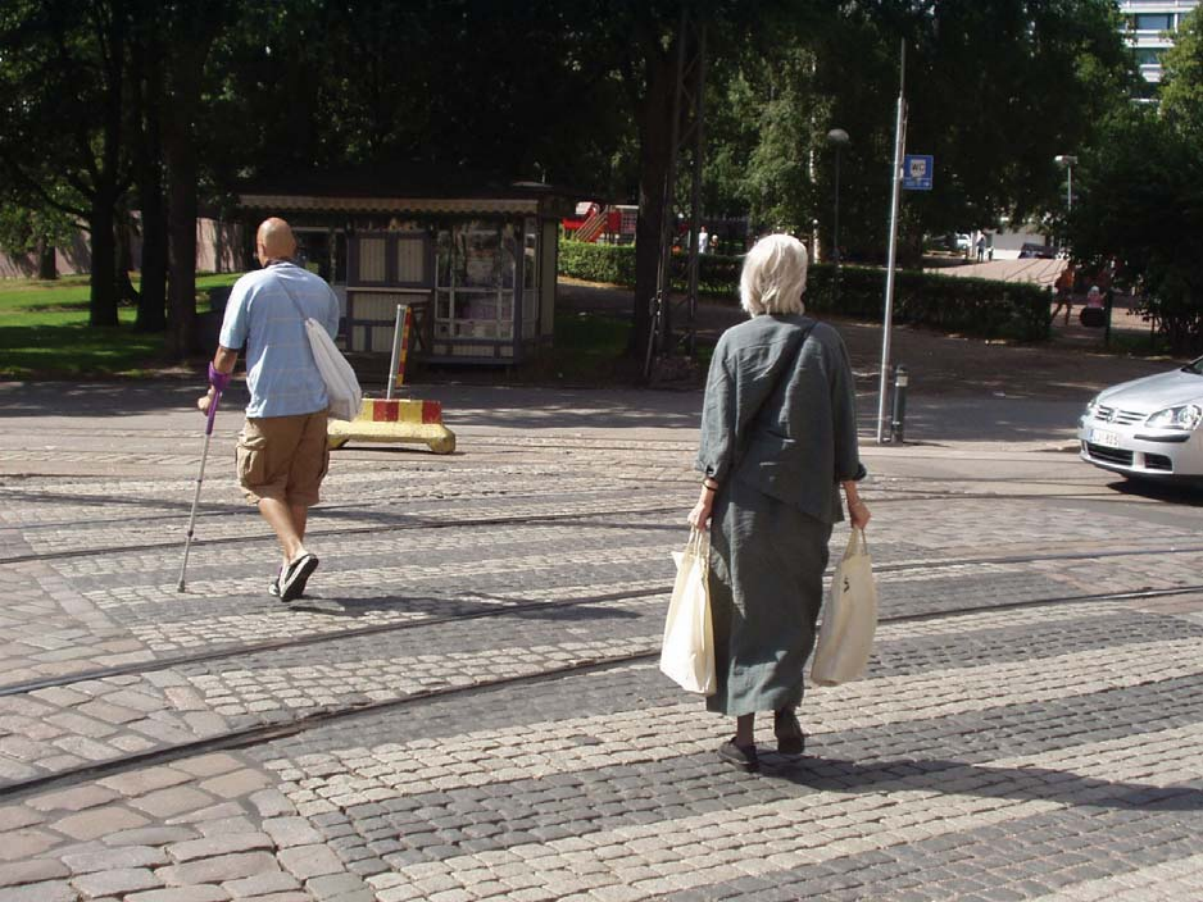
Kuva 27. Vaikeasti havaittavia suojatiemerkintöjä tulisi selkiyttää niiden linjausta parantamalla ja vaihtamalla noppakivetyt suojatiemerkinnät paremmin havaittaviin materiaaleihin.

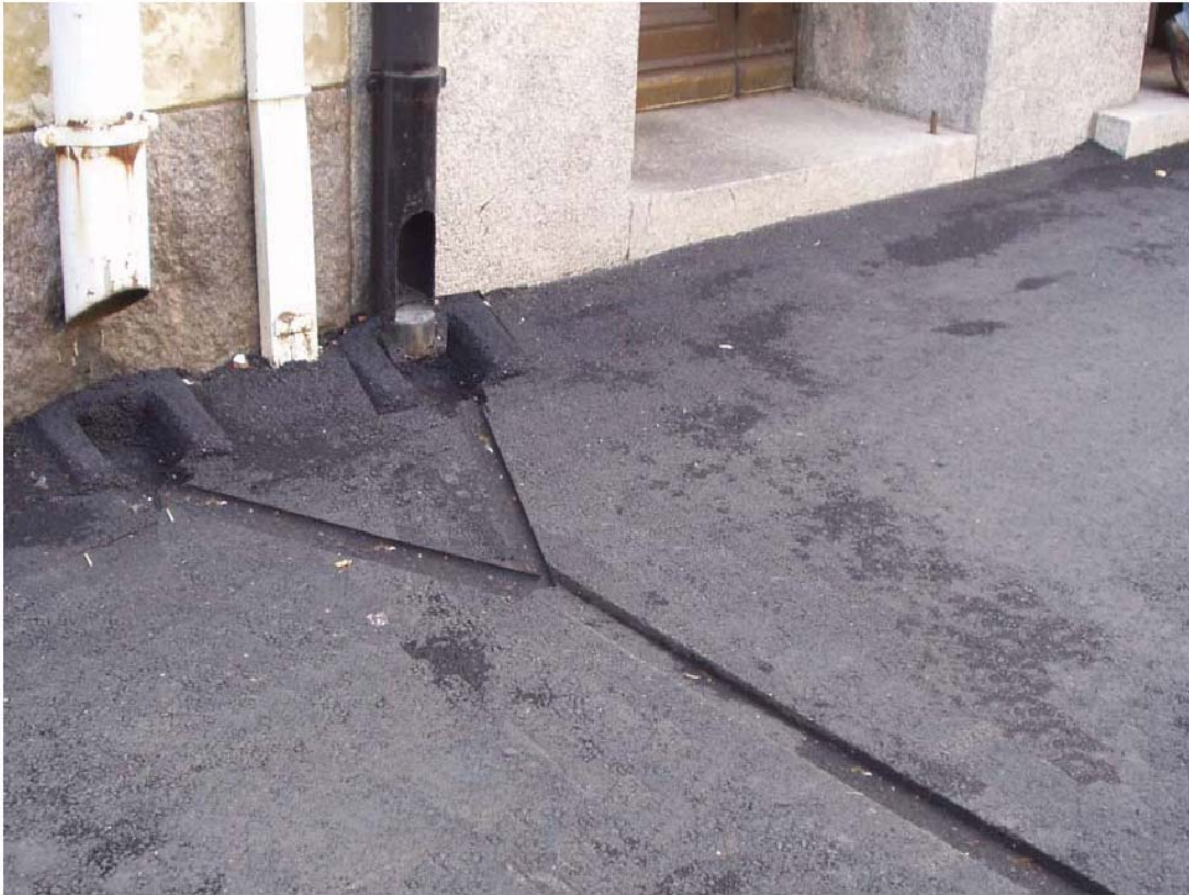
Tehtaankadulla korostuivat jalkakäytävän asfalttiin tehdyt teräväreunaiset sadevesiurat, joita oli yllättävän tihein välimatkoin koko kadun mitalta. Pyörätuoliliikkumista ja myös polkupyöräilyä auttaisi jo pienikin teko, jolla viistettäisiin terävät reunat loivemmiksi ja tarkistettaisiin sadevesiurien määrä ja mahdollisuus vierekkäisten urien yhdistämiseen.

kouruja joudutaan sijoittamaan jalkakäytävälle, niiden tulee olla muodoltaan riittävän loivia ja vierekkäiset kourut tulee yhdistää loiskealtaalla kourujen määrän vähentämiseksi.

Kuva 31. Valokuvasuovituksessa lähekkäin olevat kiinteistöjen sadevesikourut on yhdistetty niin, että kulkuväylälle jää vain yksi ylitettävä este. Uran reunojen tulisi olla riittävän loivia.
