**Herttoniemen, Herttoniemenrannan ja Roihuvuoren  
ESTEETTÖMYSSUUNNITELMA 2008**

Herttoniemen, Herttoniemenrannan ja Roihuvuoren esteettömyyssuunnitelma 2008

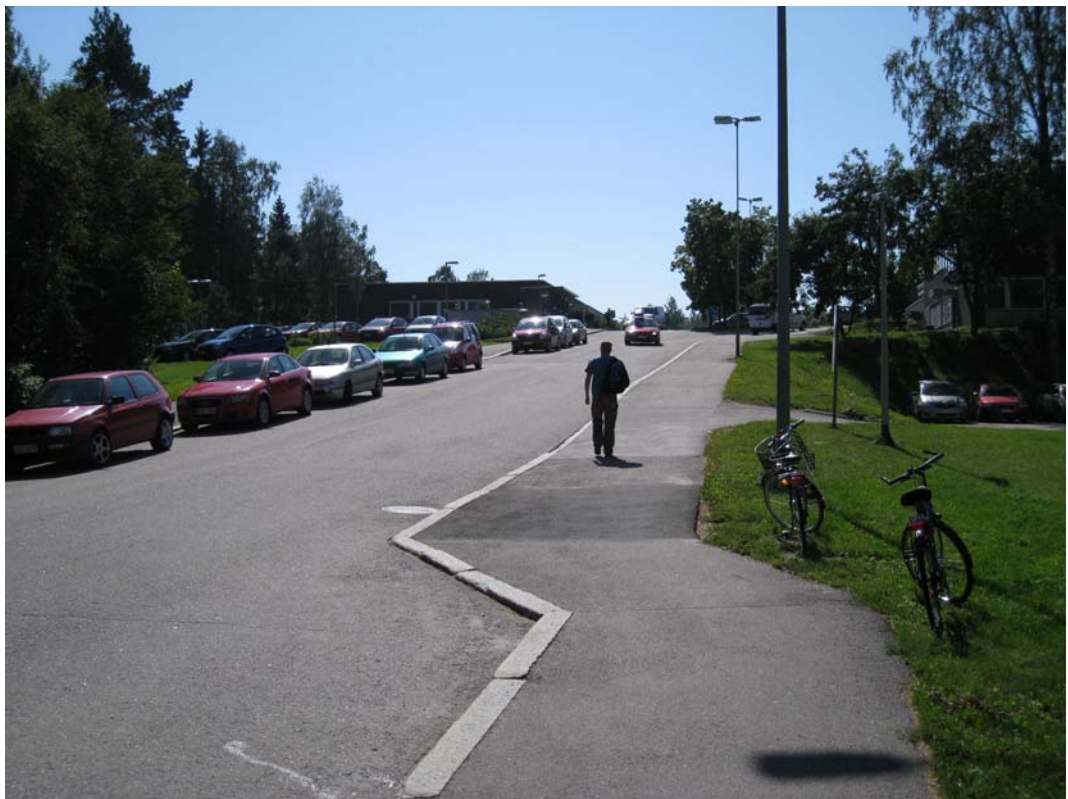
Pituuskaltevuudeltaan jyrkkiä (yli 8 % kaltevuus) väyläosuuksia on Viikintien vierellä Kärppäkujalle johtava kevyen liikenteen väylä, Siilikujalla terveyskeskuksen ja sairaalan välinen osuus, Hiihtomäentieltä sairaalan taakse johtava polku, Mäenlaskijantien päässä sekä Itäväylän vieressä kulkevalla kevyen liikenteen väylällä (kuva 10).

Kuva 10. Herttoniemen sairaalalle molemmista suunnista saavuttaessa on nouseva pitkä mäki.

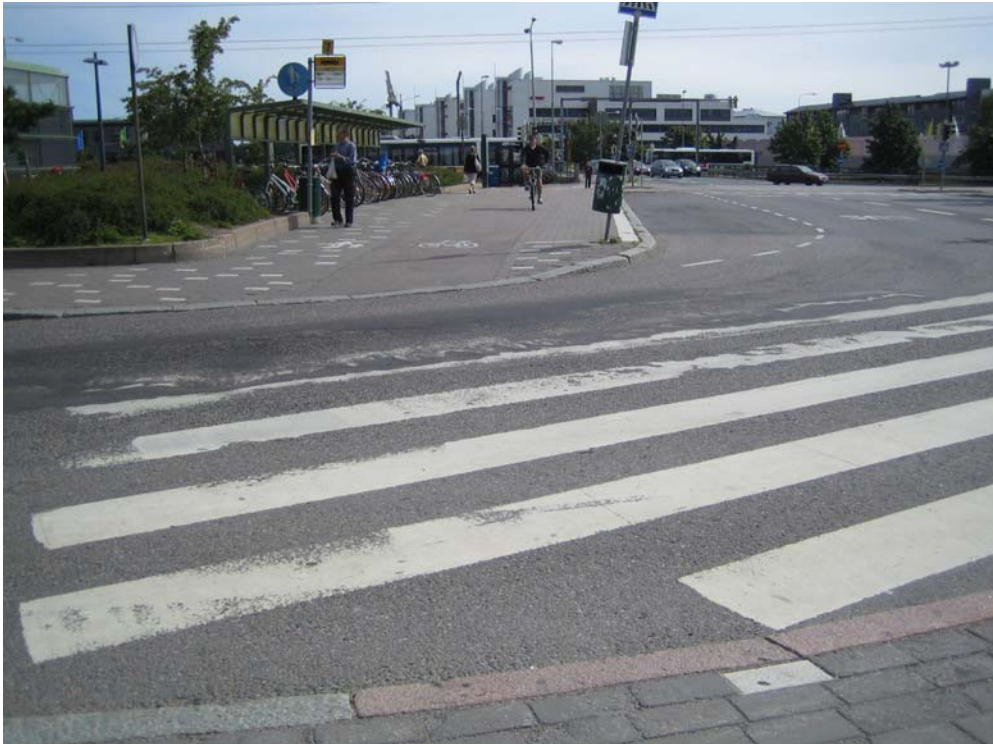
K-kauppa Hertan ja Herttoniemen metroaseman välissä kulkeva kevyen liikenteen väylä on yhteytenä sekava (kuva 11). K-kaupan edessä kevyen liikenteen väylän vierellä on pieni osuus vanhaa maantietä, joka sekoittaa kulukureittejä. Osa kevyen liikenteen väylää on päällystetty harmaa-valkoisella betonikivellä, joka on väritykseltään häiritsevää heikkonäköisille henkilöille ja epileptikoille.

Kuva 11. Herttoniemen metroaseman ympäristön suojatiejärjestelyt ovat osittain sekavia. Metroasemalta Hiihtomäentielle johtavan leveän suojatien maalaus on huonokuntoinen.

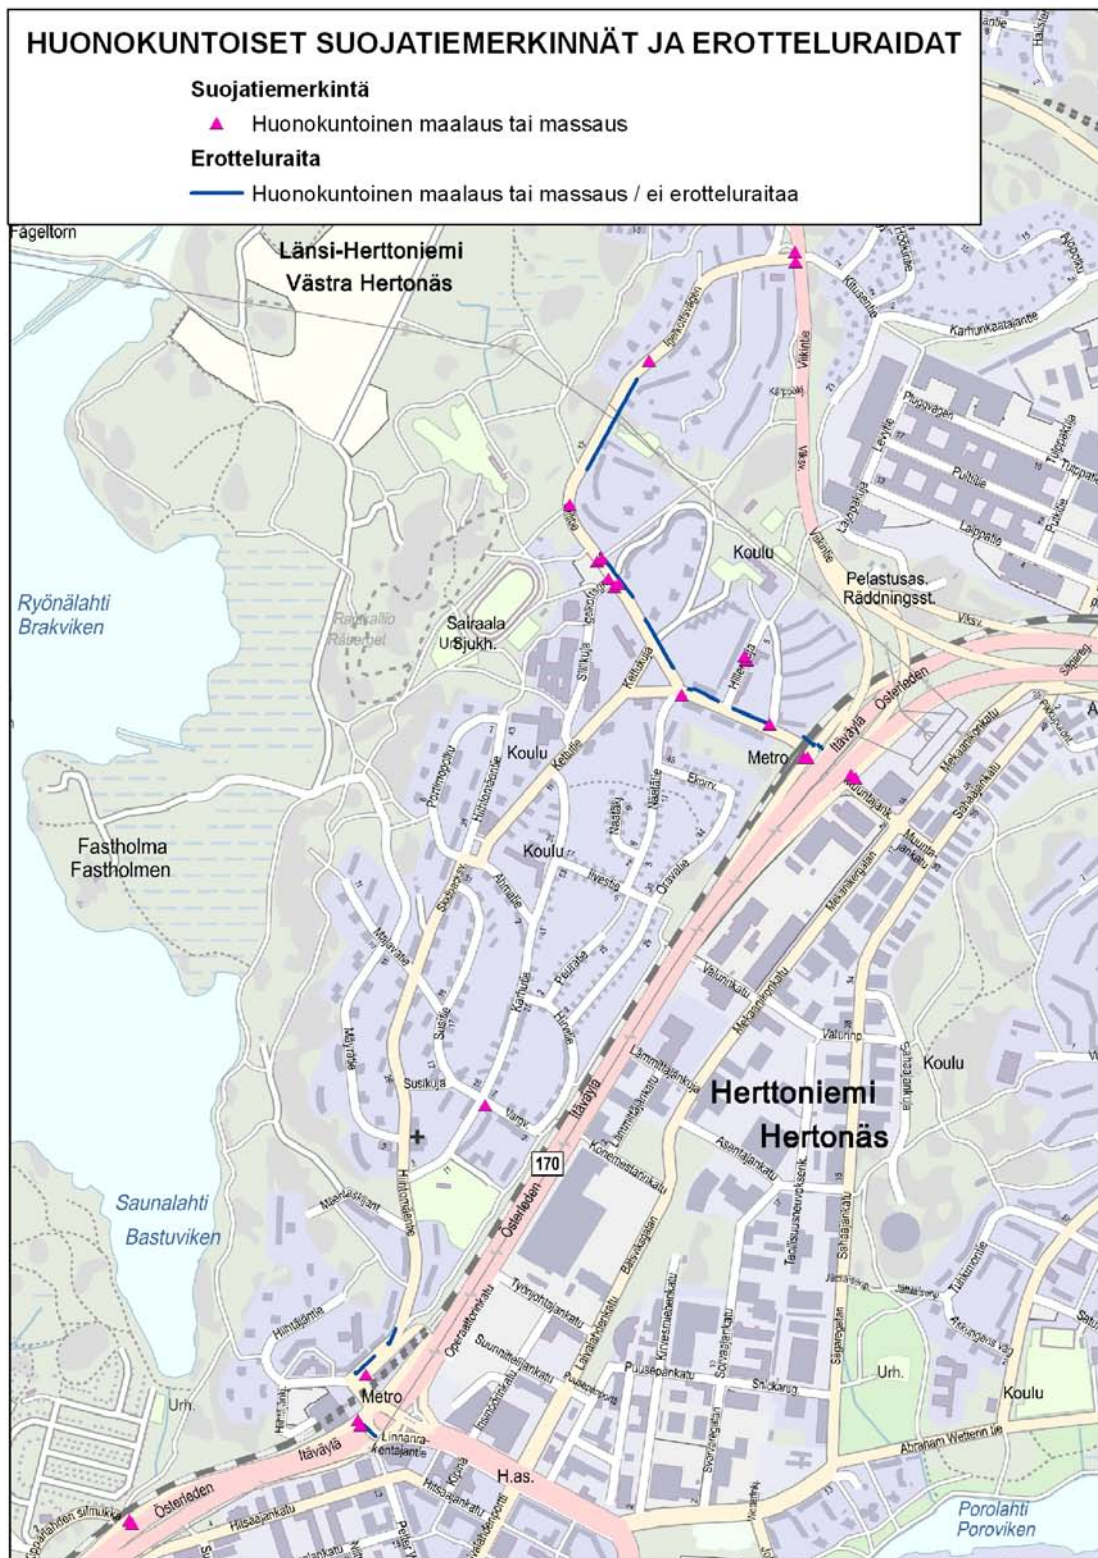
Kuva 15. Huonokuntoiset suojatiemerkinntät ja kulkumuotojen erotteluraidat Länsi-Herttoniemen alueella.

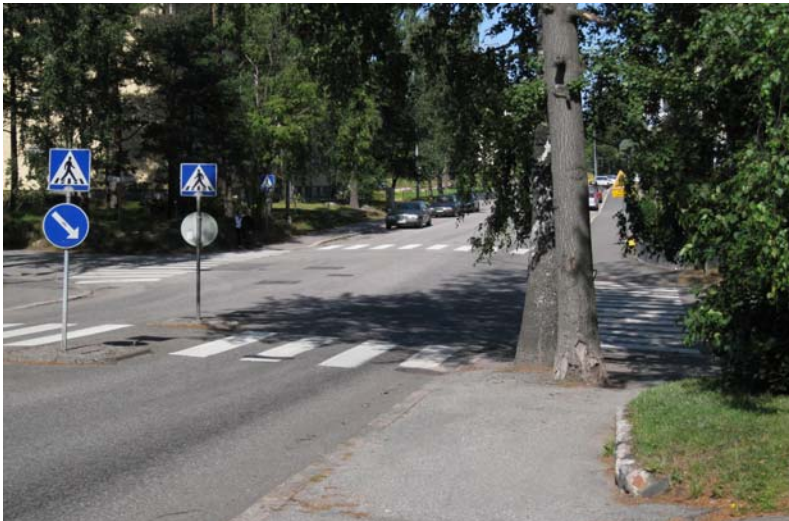
Kuva 17. Hiihtomäentiellä kaksi puunrunkoa aiheuttaa törmäämisvaaran kevyen liikenteen väylällä. Länsi-Herttoniemen toimenpidekartan kohta 4.

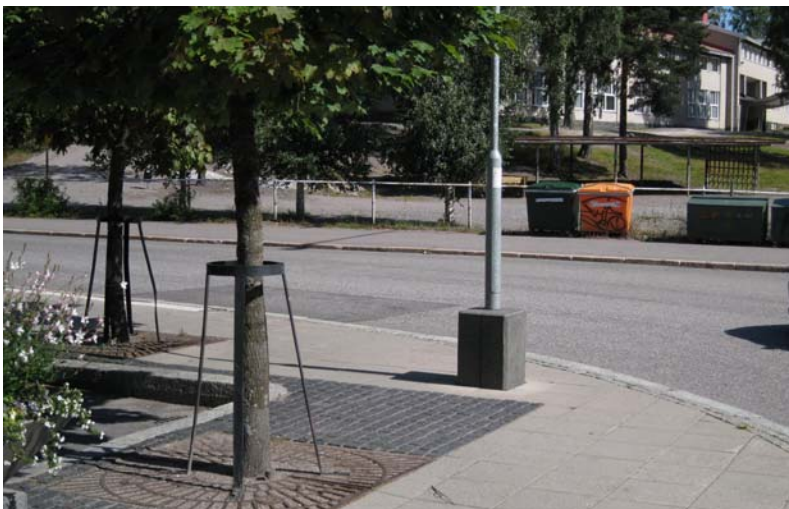
Kuva 18. Eränkävijäntorin kaakkoiskulmassa on valaisinpylväs, joka sijoittuu keskeisesti jalkakäytävälle ja aiheuttaa heikkonäköiselle henkilölle törmäysvaaran. Länsi-Herttoniemen toimenpidekartan kohta 7.

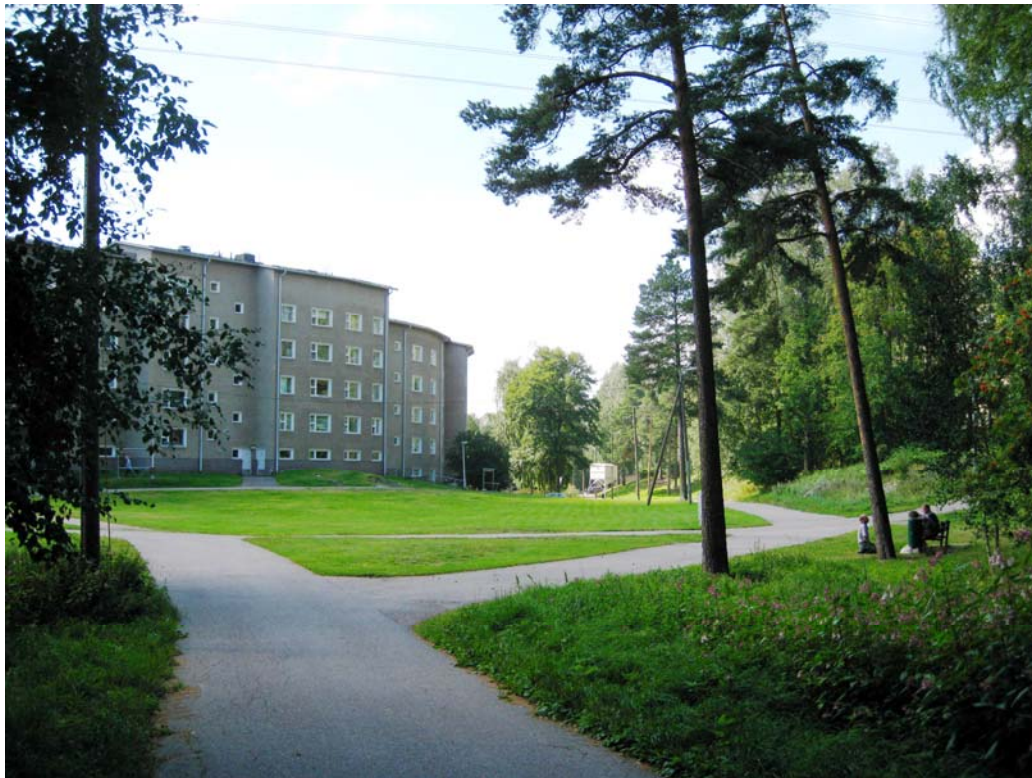
Siilitien aluepuisto Länsi-Herttoniemen koillisosassa on tällä hetkellä vaatimattomassa kunnossa (kuva 19). Puistoalueella ei ole kuin yksi levähdyspenkki. Puistosta olisi mahdollista kehittää viihtyisä alueen asukkaiden virkistyspaikka.

Kuva 19. Siilitien aluepuistosta olisi mahdollista kehittää viihtyisä asukkaiden virkistyspaikka.

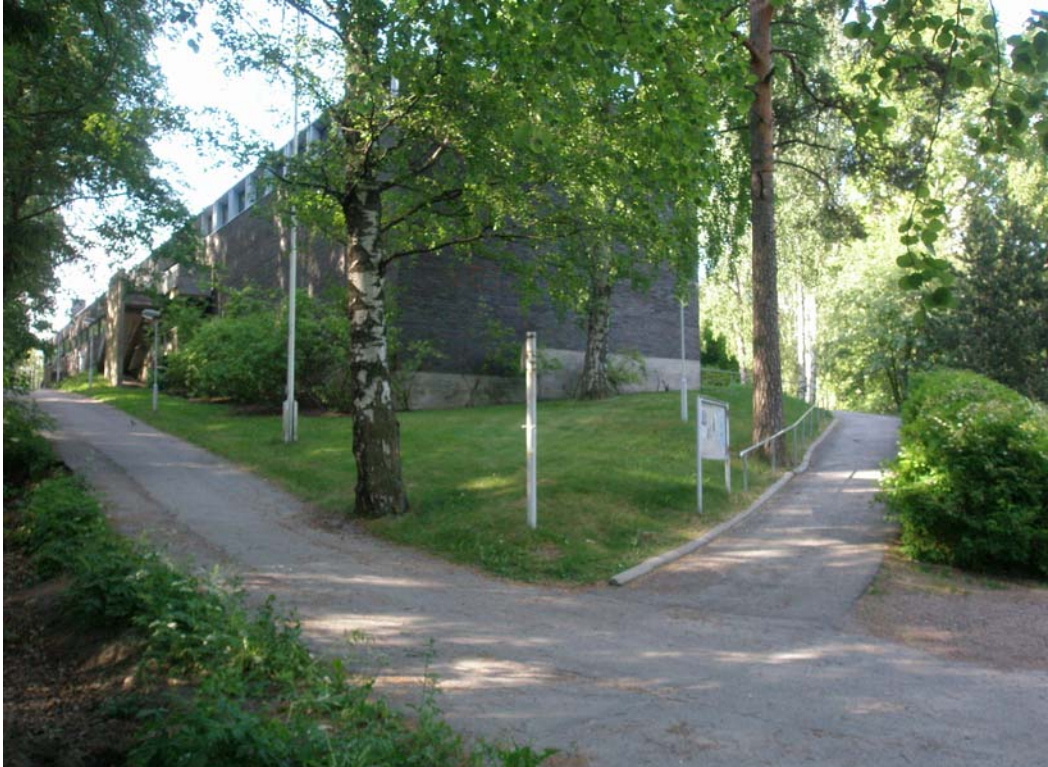
Pohjois-Herttoniemen seurakuntatalon pääsisäänkäynnille Kettutieltä johtava väylä on jyrkkä (kuva 20). Siilitien puolelta sisäänkäynnille johtaa portaat. Sisäänkäynnin luiska on jyrkkä.

Kuva 20. Pohjois-Herttoniemen seurakuntatalon sisäänkäynnille ja rakennuksessa tilapäisesti toimivalle päiväkodille johtavat reitit ovat jyrkät.

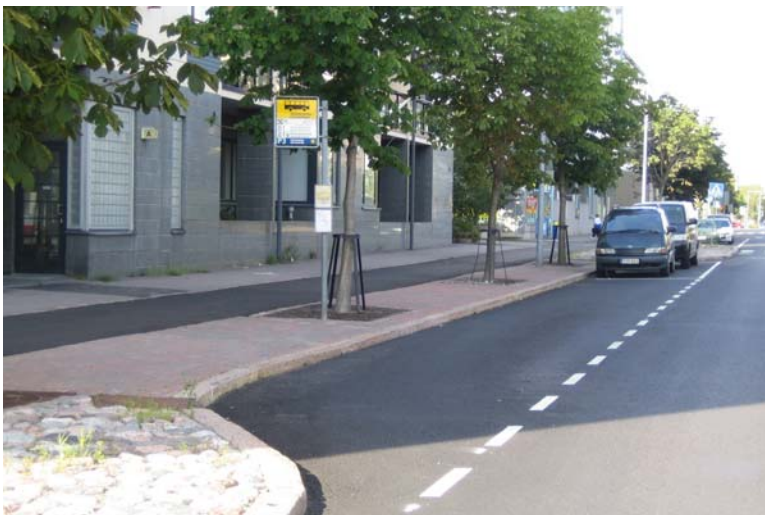
Kuva 28. palvelutalo Meriportin kohdalla bussipysäkeissä ei ole katoksia. Herttoniemenrannan toimenpidekartan kohta 8.

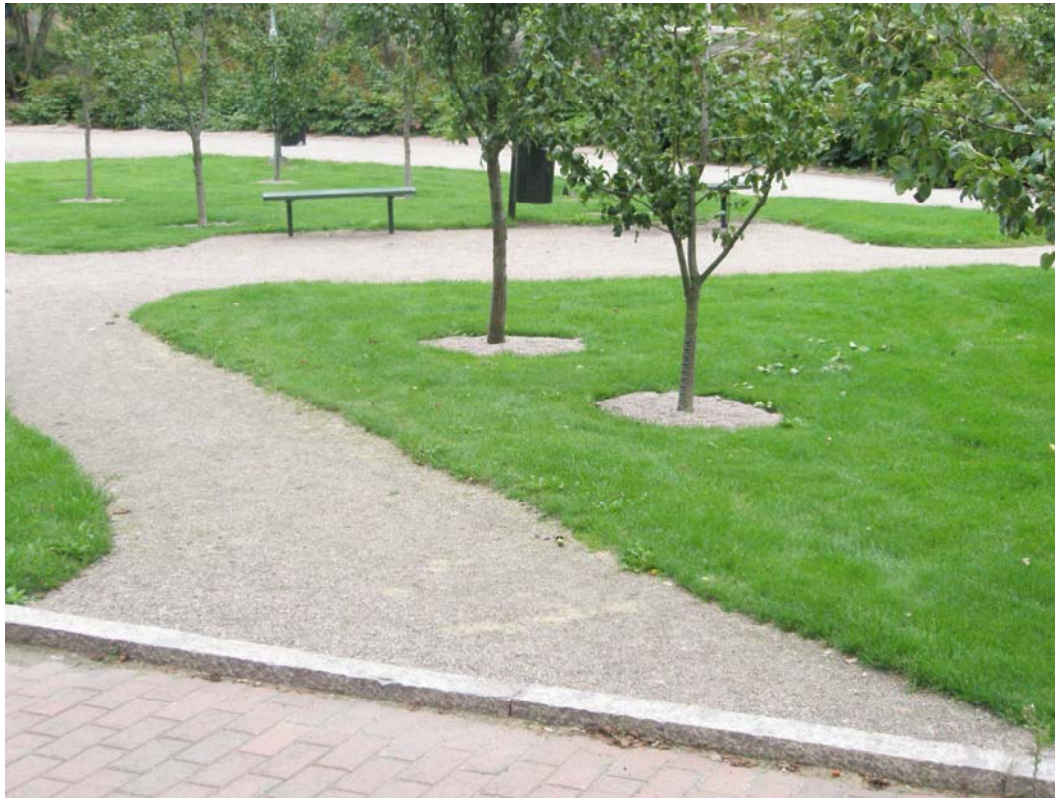
Kuva 29. Laivalahden puistotien varrella oleville levähdyspaikoille pääsyä hankaloittaa korkeat reunatuet. Herttoniemenrannan toimenpidekartan kohdat 4 ja 5.

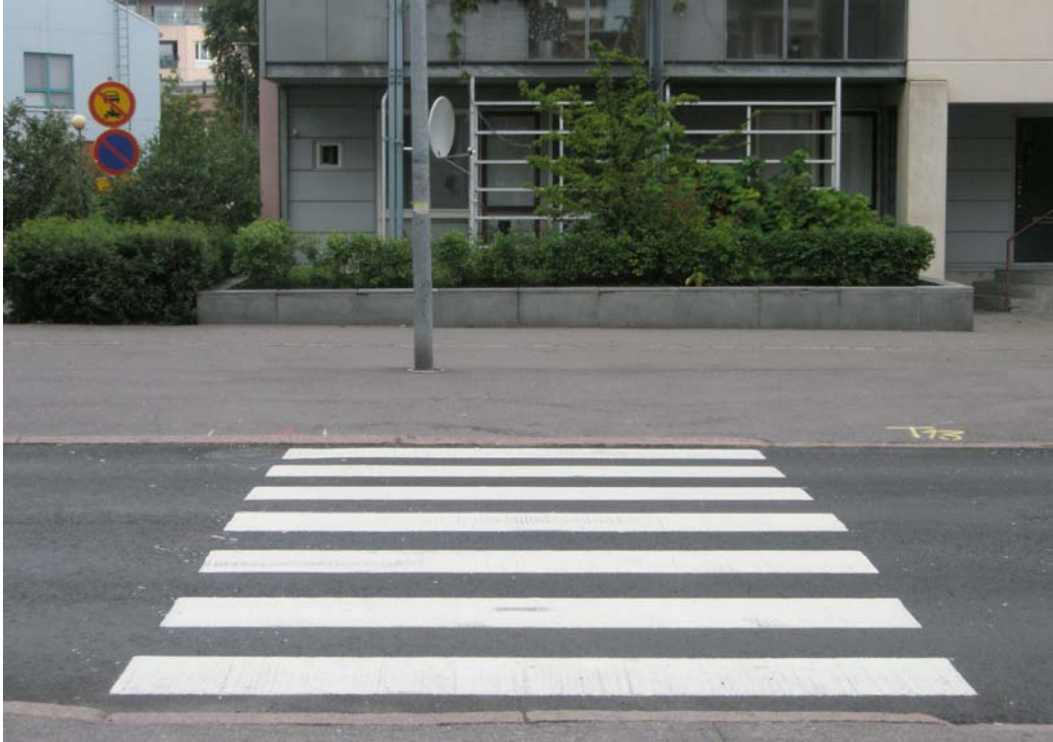
Kuva 31. Laivalahdenkaari 12 kohdalla on valaisinpylväs keskellä suojatielinjaa. Pylväs aiheuttaa törmäysvaaran näkövammaiselle henkilölle. Herttoniemenrannan toimenpidekartan kohta 6.

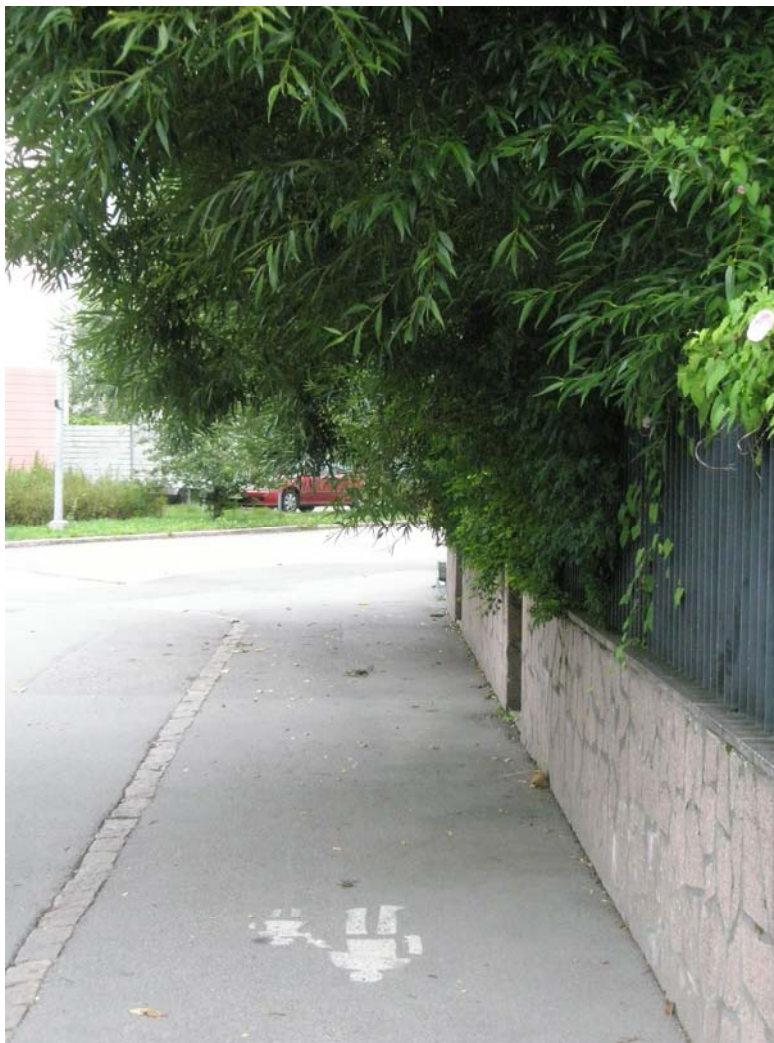
Kuva 34. Jalkakäytävälle työntyvät istutukset haittaavat jalkakäytävän käyttämistä, Herttoniemenrannan toimenpidekartan kohta 10.

Laivalahdenkaari 10 kohdalla jalkakäytävälle työntyvät tontin istutukset tulee leikata niin, etteivät ne haittaa jalkakäytävän käyttämistä (kuva 34), Herttoniemenrannan toimenpidekartan kohta 10.

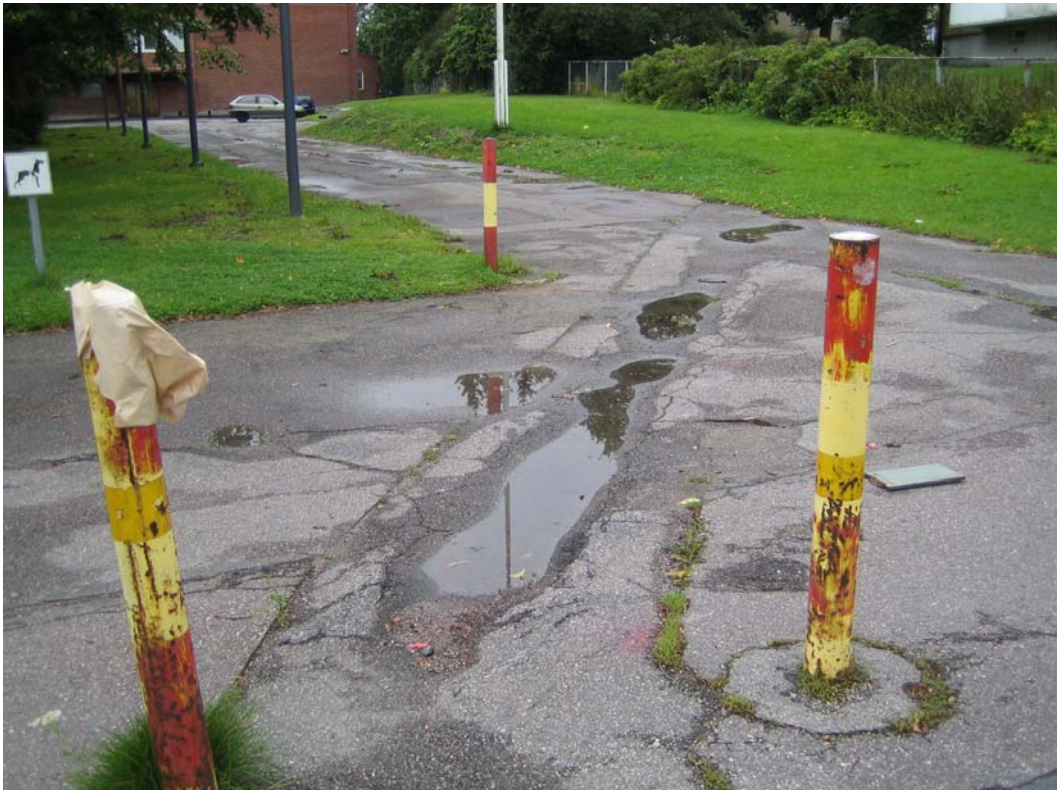
Alueen kevyen liikenteen väylien päällysteet ovat monin paikoin huonokuntoisia. Epätasaisuutta on aiheutunut painumisesta, kulumisesta, puiden juurista ja mekaanisista vaurioista. Erittäin epätasaisia väyläosuuksia on Punahilkantiellä, Lumikintiellä, Satumaanpolulta Satumaanpuistoon johtava väylä sekä Roihuvuoren koulun kevyen liikenteen sisääntuloväylällä (kuva 35).

Kuva 35. Roihuvuorentieltä Porolahden koululle johtavan kevyen liikenteen väylän päällyste on erittäin epätasainen. Roihuvuoren toimenpidekartan kohta 8.

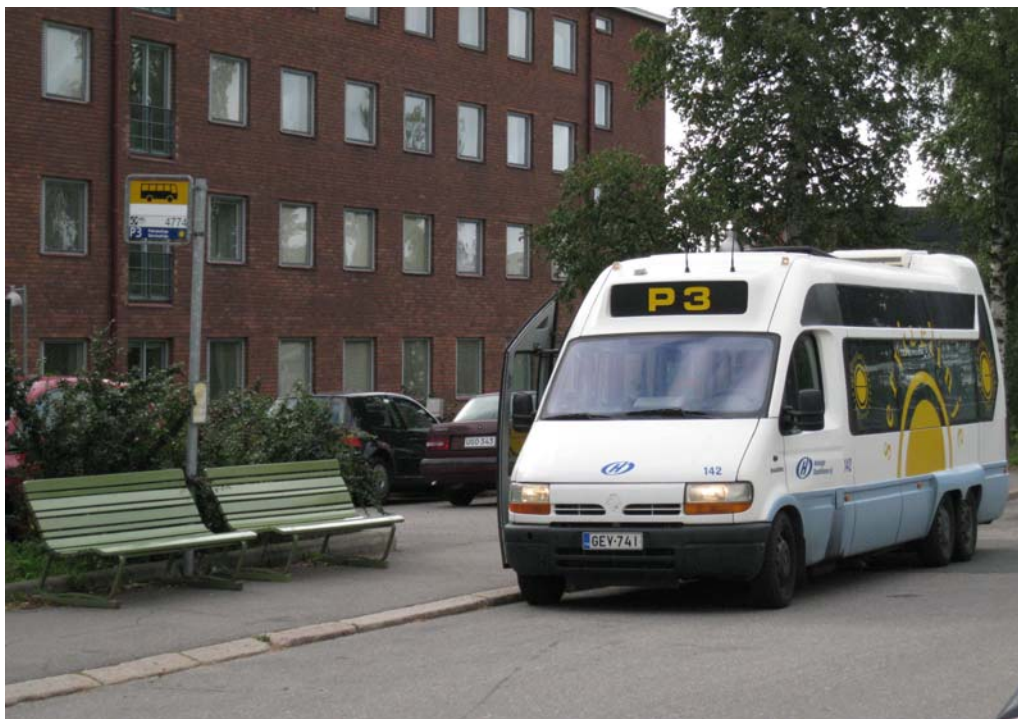
Kuva 38. Roihuvuoren vanhusten palvelukeskuksen edustan bussipysäkki on katokseton ja reunatuen korkeus on vain 4 senttimetriä. Pysäkillä on levähdyspenkit. Roihuvuoren toimenpidekartan kohta 10.

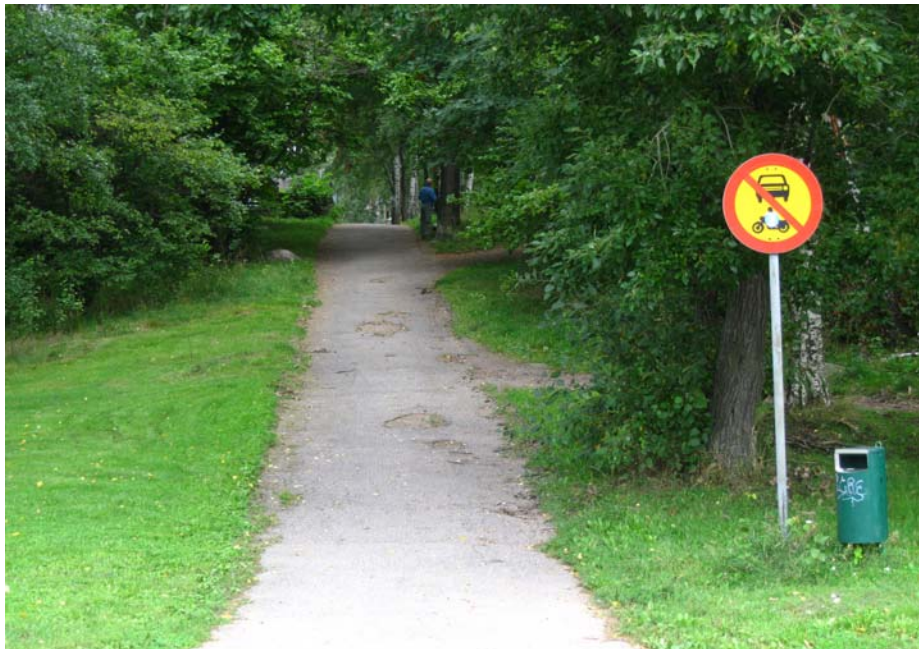
Kuva 40. Satumaanpuistoon johtavan puistotien päällyste on erittäin huonokuntoinen ja reitti hämärä. Roihuvuoren toimenpidekartan kohta 5.

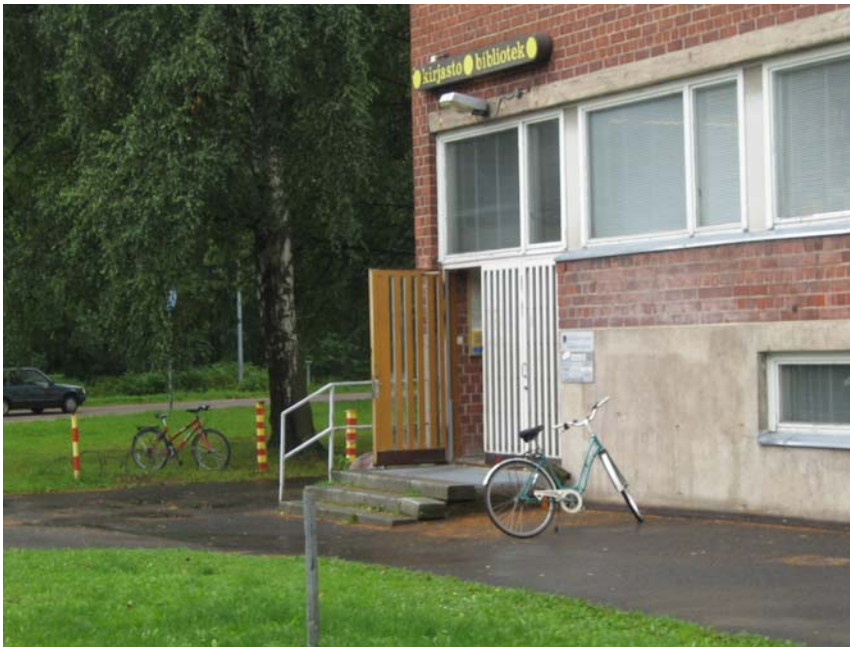
Kuva 42. Roihuvuoren kirjasto on suosittu asukkaiden oleskelu- ja kokoontumistila. Kirjaston sisäänkäynnin rakentaminen esteettömäksi edellyttäisi erittäin suuria muutoksia sisätilojen järjestelyissä.

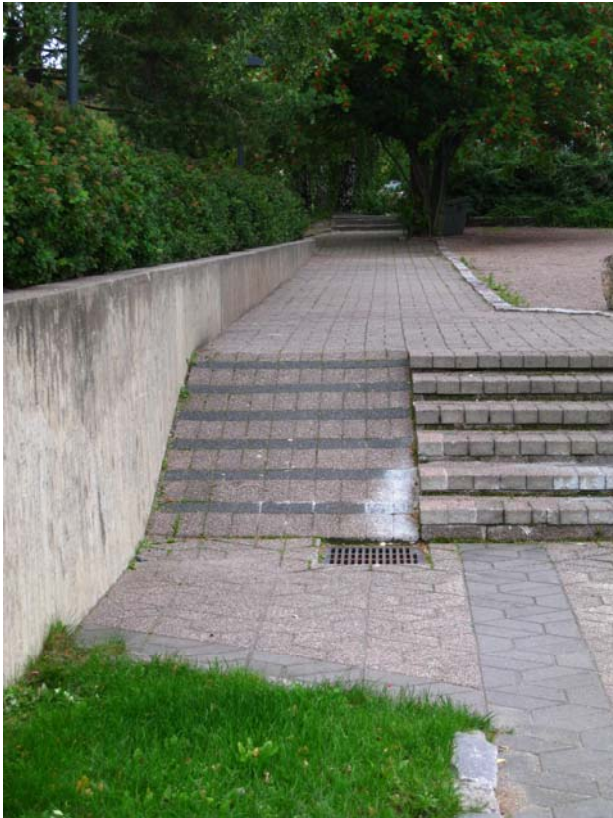
Kuva 44. Roihuvuoren kirkon pysäköintialueelta kirkon sisäänkäynnille tulee rakentaa portaaton jalankulkuyhteys. Nykyiset luiskat ovat jyrkät ja käsijohteettomat, Roihuvuoren toimenpidekartan kohta 11.

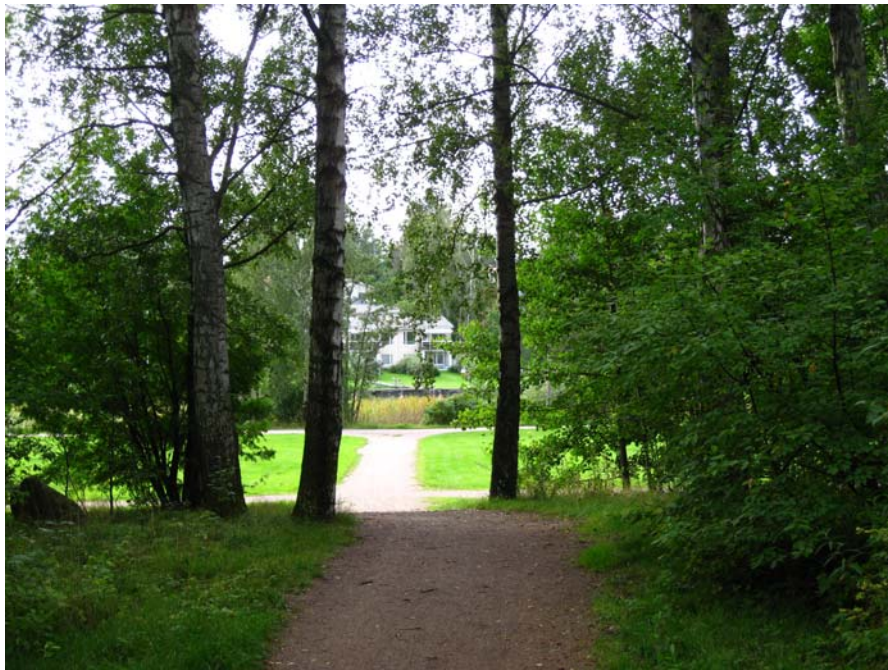
Kuva 46. Roihuvuorentieltä Porolahden rantaan suosituille kevyen liikenteen reitille johtava polku on hämärä, Roihuvuoren toimenpidekartan kohta 4.

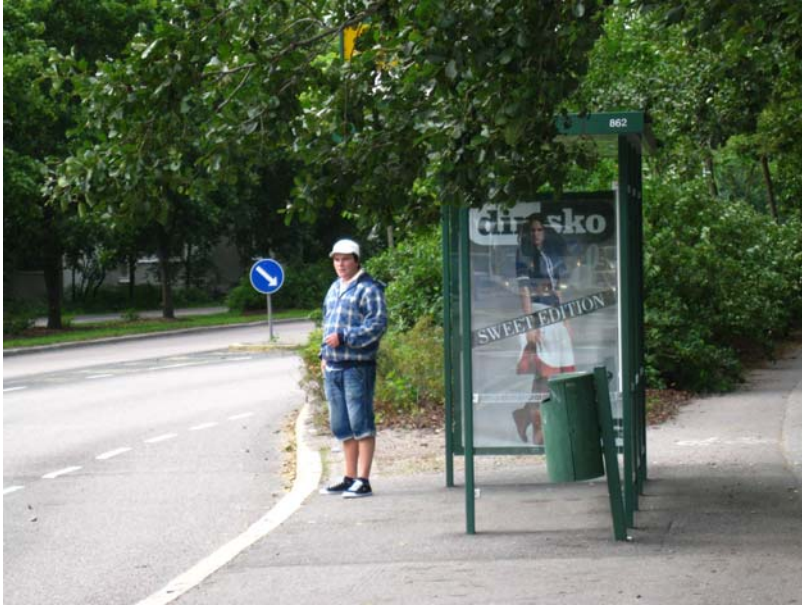
Kuva 47. Abraham Wetterintien varren bussipysäkin kohdalla matalalla roikkuva kasvillisuus peittää pysäkkimerkin, Roihuvuoren toimenpidekartan kohta 6.
