KINAPORIN PALVELUKESKUKSEN YMPÄRISTÖN

ESTEETTÖMYSSUUNNITELMA 2007

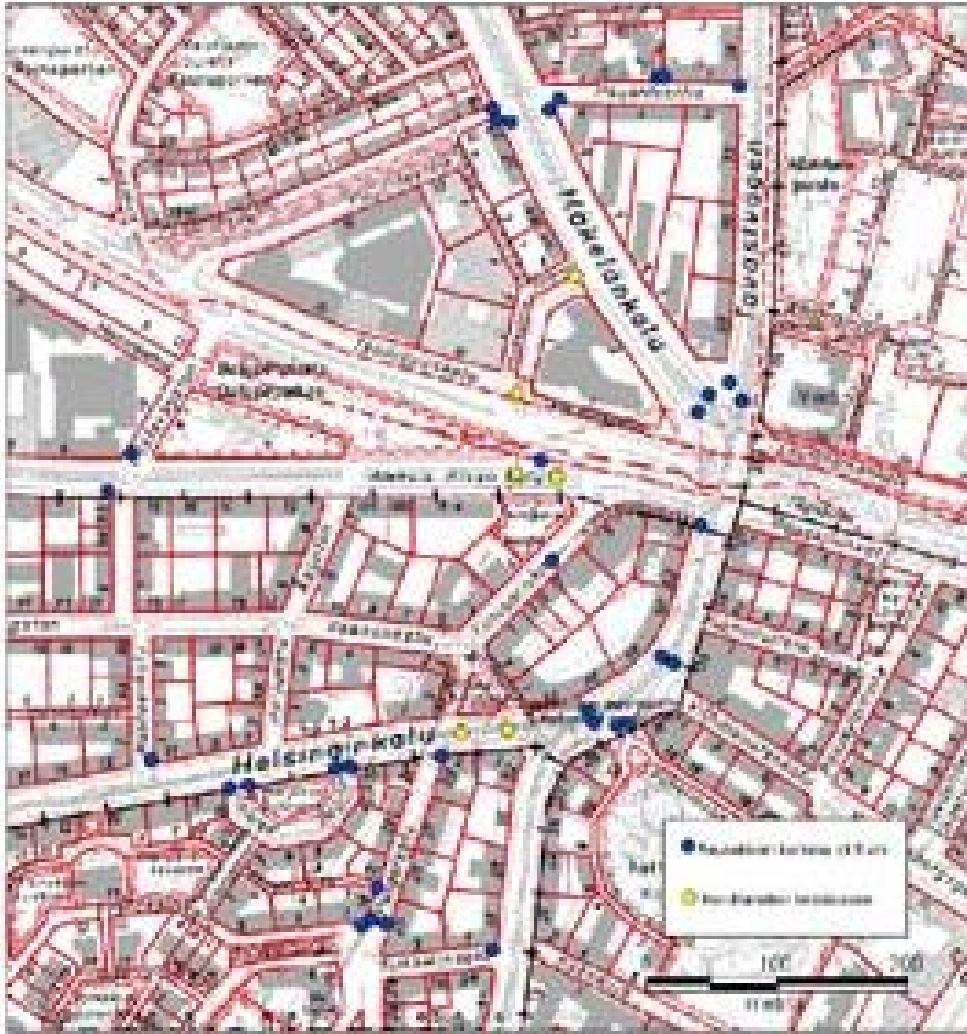
Alueella on useita liian korkeita reunakiviä (kuva 2). Maksimikorkeudeksi on määritelty viisi senttimetriä. Eniten ongelmia tuottavat keskikorokkeiden reunakivet, joiden korkeutta ei huomaa ennen kuin on jo keskellä katua liikenteen seassa. Korkeita keskikorokkeita on erityisesti Hämeentien raitiovaunupysäkkien yhteydessä. Hankalia rakenteita ovat myös korottamattomat tai syvyysuunnassa liian kapeat keskisaarekkeet. Korottamaton keskisaareke tuottaa vaikeuksia erityisesti näkövammaiselle, koska hän ei erota, missä kohtaa on turvallista pysähtyä. Liian kapeilla keskikorokkeilla on epämiellyttävä odottaa valojen vaihtumista ja yleensä pyörätuolin tai lastenvaunut joutuu kääntämään poikittain.

Kuva 2. Kartoitusalueella sijaitsevat yli viisi senttimetriä korkeat reunakivet ja suojateiden korottamattomat keskisaarekkeet.

- Asennetaan suojateille tyyppipiirustusten mukaiset reunakivet, myös keskikorokkeisiin. Korotetaan korottamattomat keskisaarekkeet (toimenpidekartta, kohta 1).

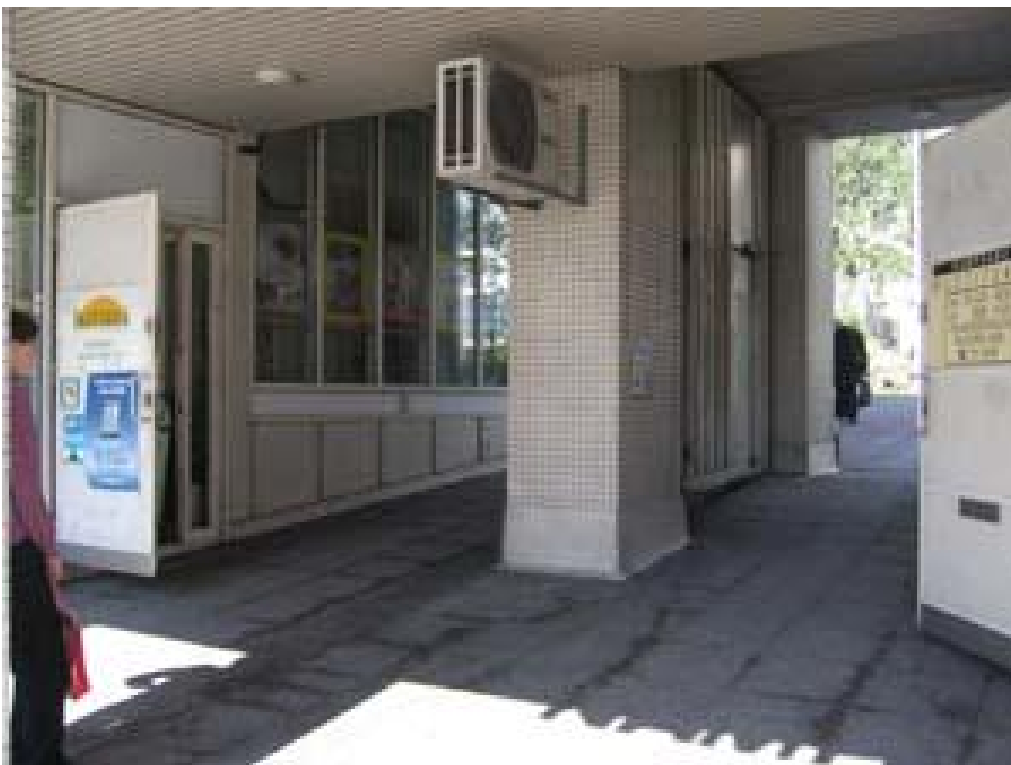
Hämeentien puolella luiskan pituuskaltevuus on 8-10 %. Luiskassa on yksi lepotasanne. Luiskassa ei ole käsijohteita. Kummallakin puolella on liikerakennukset, joihin on sisäänkäynti keskeltä luiskaa (kuva 3). A-standit luiskan alatasanteella aiheuttavat törmäysvaaran ja varsinkin kesäisin liikkeiden auki olevat ovet kaventavat kulkutilaa ja hankaloittavat liikkumista entisestään. Luiska on hämärä, koska valaistus ei ole riittävä. Hämeentien puolella ei ole opastetta palvelukeskuksesta. Siksi ensikertaa kävijän ja varsinkin näkövammaisen on vaikea löytää luiska kiinteistön eri sisäänkäyntien välistä.

Kuva 3. Luiska sisäpihalle Hämeentien puolelta.

- Mahdollisuuksien mukaan kumpaankin palvelukeskuksen sisäpihalle johtavaan luiskaan asennetaan yhtenäiset käsijohteet 90 cm ja 70 cm korkeudelle.
- Lisätään varoitusalueet luiskien yläpäihin kontrastimateriaalin avulla.
- Asennetaan palvelukeskuksesta kertova opaste Hämeentien puoleiseen luiskaan. Kinaporinkadun puoleisen luiskan opaste vaihdetaan. Opasteet asennetaan siten, että niissä oleva teksti on silmien korkeudella (1,4-1,6 m). Opasteissa huomioidaan riittävän suuri kirjasinkoko ja kontrastit. Uusien opasteiden suunnittelussa hyödynnetään terveyskeskuksen ulko-opasteohjetta.
- Luiskan löytämisen helpottamiseksi lisätään ääniopaste Kinaporinkadun puoleiseen luiskaan.
- Luiskien valaistusta parannetaan.

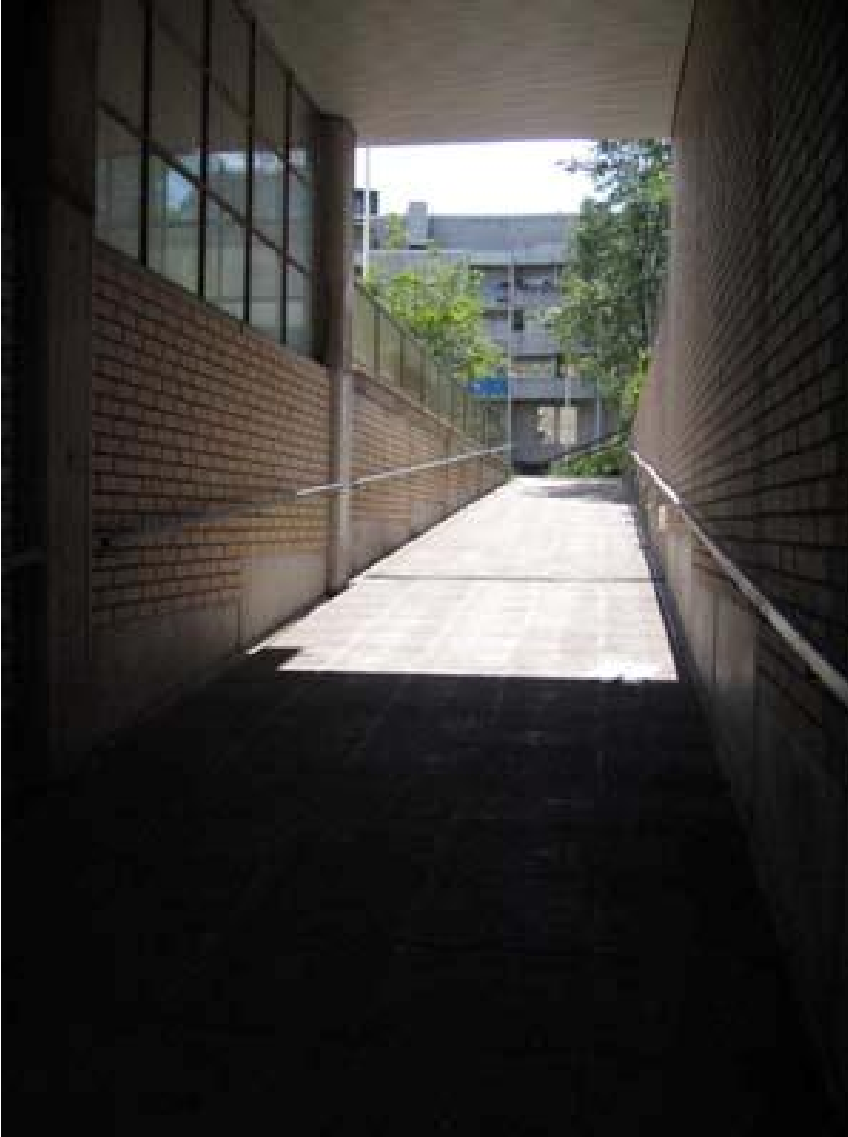
Kinaporinkadun puolella luiskan pituuskaltevuus on 10 % ja luiska on pidempi kuin Hämeentien puolella (kuva 4). Luiskassa ei ole lepotasannetta. Kummastakin suunnasta palvelukeskukselle ja -talolle tullessa Kinaporinkadun pituuskaltevuus on yli viisi prosenttiyksikköä. Luiskassa on oikeaoppisesti käsijohde kummallakin puolella, mutta johde on profiililtaan neliön muotoinen (5 x 5 cm), jolloin siitä on hankalampi ottaa tukea kuin pyöreästä johteesta. Käsijohde ei ole yhtenäinen vaan katkeaa hieman luiskan puolelle tulevien betonipilarien kohdalla. Käsijohde loppuu liian aikaisin luiskan kummassakin päässä. Käsijohde on myös asennettu liian korkealle, 108 senttimetrin korkeuteen. Käsijohteen tulisi olla 90 senttimetrin korkeudella. Luiskan keskellä on ritilä, joka keikkaa helposti siihen astuttaessa ja ritilän reiät ovat niin suuret, että niistä mahtuu esimerkiksi kävelykeppi läpi. Luiskan yläpäässä käännettäessä palvelukeskuksen sisäänkäynnille on vesikouru, johon voi kompastua. Porttikongissa luiskan alkupäässä on opaste palvelukeskuksesta, mutta sitä ei huomaa helposti varsinkaan jos ei tiedä pääsisäänkäynnin olevan sisäpihalla.

Kuva 4. Luiska sisäpihalle Kinaporinkadun puolelta.

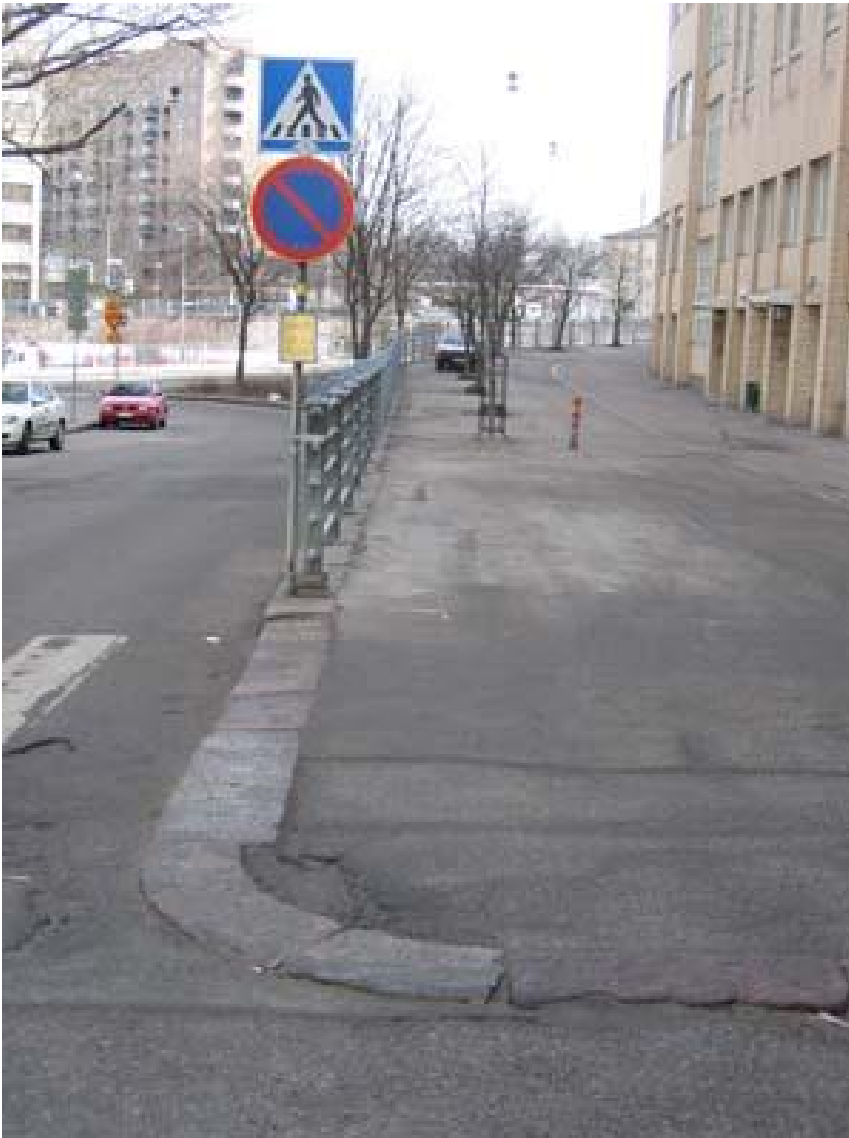
Kinaporinkatu 5-7:n kohdalla on palvelulinjan pysäkki, jota on vaikea hahmottaa. Pysäkistä kertoo vain pieni tarra ja aikataulu liikennemerkkitolpassa suojatien kohdalla (kuva 5). Palvelulinjan bussi tukkii pysähtyessään pysäkillä pahimmassa tapauksessa samaan aikaan tien ajoneuvoilta, suojatietä ylittäviltä jalankulkijoilta ja palvelukeskuksen kellarin pysäköintitiloihin johtavan luiskan käyttäjältä. Usein palvelubussi ajaakin kevyenliikenteen väylän puolelle, jolloin se tukkii pyörätien ja pyöräilijät joutuvat väistämään jalankulkijoiden puolelle.

Kuva 5. Kinaporinkadun palvelulinjan pysäkkiä on vaikea hahmottaa.

- Kinaporinkadulle järjestetään liikkumisesteisten (LE) autopaikkoja.
- Palvelulinjan pysäkin paikkaa muutetaan/parannetaan.

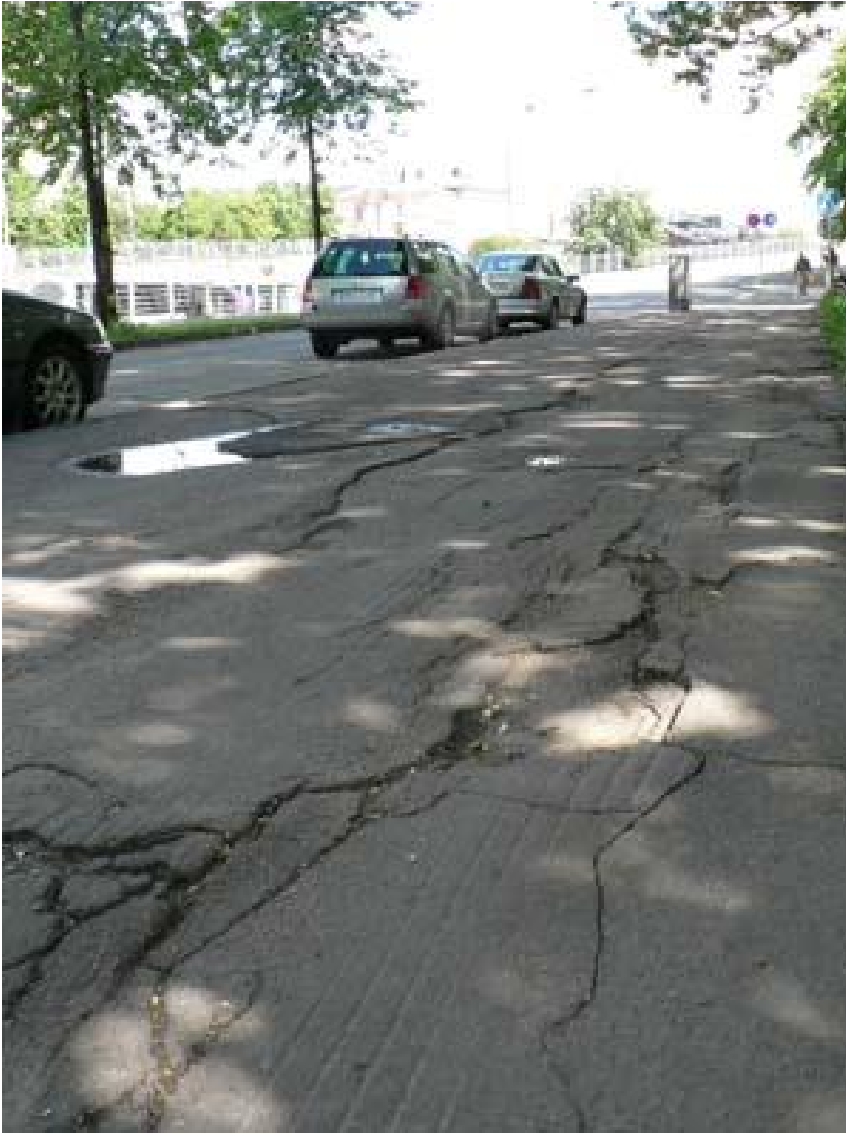
Aleksis Kiven katu on tasainen ja sen molemmilla reunoilla on tilavat jalankulkuväylät. Pyöräilijöille on oma kaistansa keskellä katua ajokaistojen välissä. Kuitenkin Kinaporinpuiston kohdalla Aleksis Kiven kadun eteläreunassa on lyhyt pätkä erotettua jalankulku- ja pyörätietä. Tältä kohdalta kadun pinta on erittäin epätasainen ja erottelumerkintä on kulunut (kuva 6).

Aleksis Kiven kadun suojateissa on hyvin matalia reunakiviä, melkein kaikissa alle kolme senttimetriä. Keskellä kulkeva pyörätie on huonossa kunnossa ja siksi myös kaikkien kadun poikki kulkevien suojateiden keskisaarekkeet ovat huonossa kunnossa ja epätasaiset.

Kuva 6. Aleksis Kiven kadulla pyörätien päällyste on huonossa kunnossa.

- Aleksis Kiven kadun pyörätie kunnostetaan. Kiinnitetään erityisesti huomiota suojatien kohtiin, joissa pyörätie toimii samalla keskisaarekkeena (toimenpidekartta, kohta 7). Kinaporinpuiston kohdalla olevaan eroteltuun jalankulku- ja pyörätiehen laitettiin uusi päällyste elokuun lopussa.

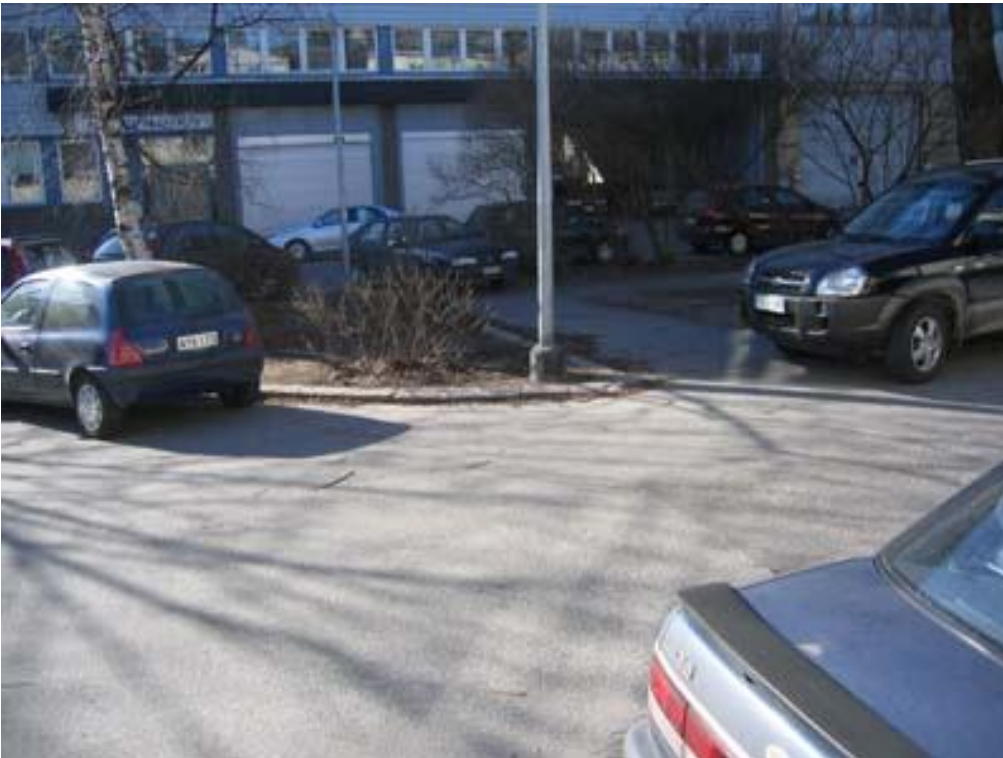
Vääksynkujalla ei ole varsinaisesti jalkakäytävää, vaan se toimii lähinnä pysäköintialueena, samoin kuin Päijänteentien molemmat reunat. Päijänteentiellä ei ole suojatietä eikä selkeää ylitysmahdollisuutta, joten jalankulkija joutuu etsimään tiensä pysäköityjen autojen seasta (kuva 7). Päijänteentien keskellä oleva puistokäytävä on ränsistynyt huonoon kuntoon.

Päijänteentie on lähes koko matkalta jyrkkä, ja kahdeksan prosenttiyksikön pituuskaltevuus ylittyy useassa kohdassa.

Kuva 7. Päijänteekadulla ei ole selkeää ylityskohtaa ja jalankulkija joutuu puikkelehtimaan pysäköityjen autojen välistä.

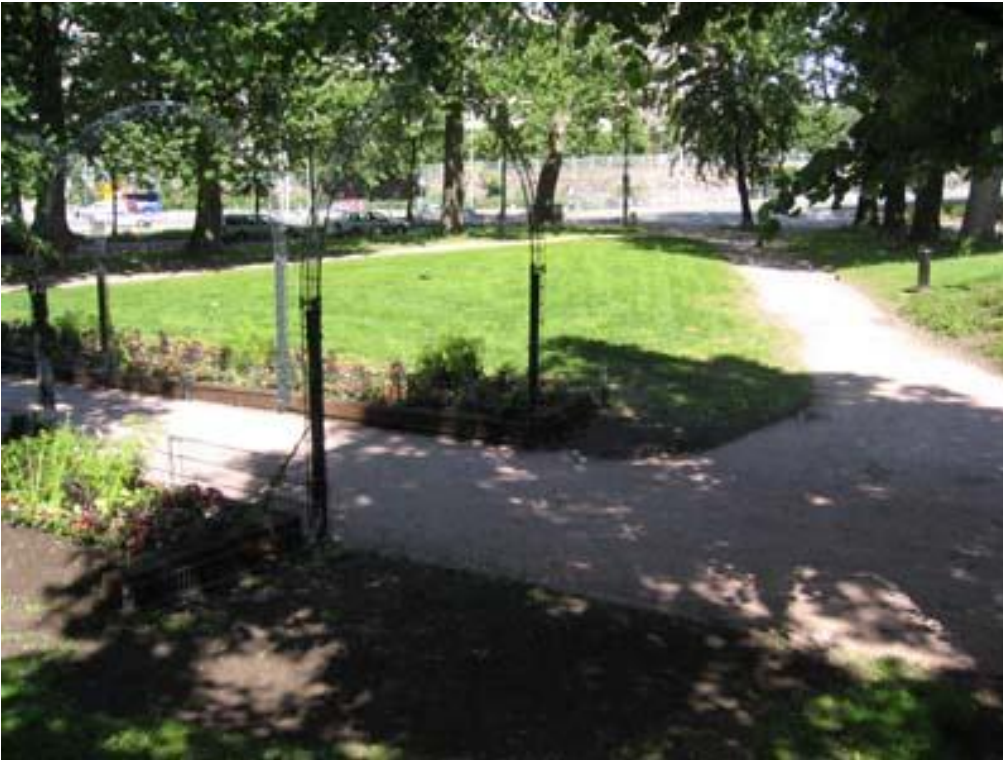
Palvelukeskuksen lähimmässä puistossa, Kinaporinpuistossa (kuva 8), ei ole yhtään penkkiä jossa voisi levähtää tai istuskella. Penkkejä on ennen ollut, mutta ne on poistettu, sillä ne keräsivät puistoon laitapuolen kulkijoita. Puistoon johtavien portaiden ylätasanne on liian kalteva ja se vaikeuttaa portaisiin menemistä. Ylhäällä on pituuskaltevuutta portaisiin päin

kuusi prosenttiyksikköä. Askelmien pituuskaltevuus on portaiden yläosassa neljä prosenttiyksikköä, mutta alempana vain 2-3 prosenttiyksikköä. Kalteva ylätasanne ja askelmien paikoin suurempi nokkakaltevuus yhdessä lisäävät alaspäin kaatumisen tunnetta. Portaat ovat vaaralliset varsinkin talvella eikä niissä ole talvikunnossapitoa. Palvelukeskuksesta kerrottiin, että ihmisiä on kaatunut portaissa. Kinaporinpuisto on lähinnä läpikulkukäytössä ja alueen huumeenkäyttäjien oleilupaikkana. Puistossa käy säännöllisesti ambulanssi, jossa voi vaihtaa käytetyt neulat puhtaisiin. Palvelukeskuksesta toivotaan puistoon lisää valaistusta ja tulevaisuudessa puisto voisi olla toimintapuisto, jossa palvelukeskuksen ja -talon asiakkaat sekä alueen asukkaat voisivat käydä liikkumassa ja virkistymässä.

Kuva 8. Kinaporinpuistosta toivotaan virkistysaluetta alueen ikääntyville ihmisille.

- Kinaporinpuistoon johtavien portaiden askelmat oikaistaan ja tutkitaan mahdollisuutta saada ylätasannetta tasaisemmaksi.
- Porrasaskelmien reunaan lisätään kontrastiraidat.
- Puistoon sijoitetaan kokeiluna muutama penkki. Penkit voisivat olla esimerkiksi tuolimallisia, joihin mahtuu istumaan vain yksi ihminen kerrallaan.
- Valaistuksen parantaminen?
- Kinaporinpuiston yleinen kunnostus palvelukeskuksen ja -talon tarpeet huomioon ottaen. Tulevaisuudessa kehittäminen toimintapuistoksi.

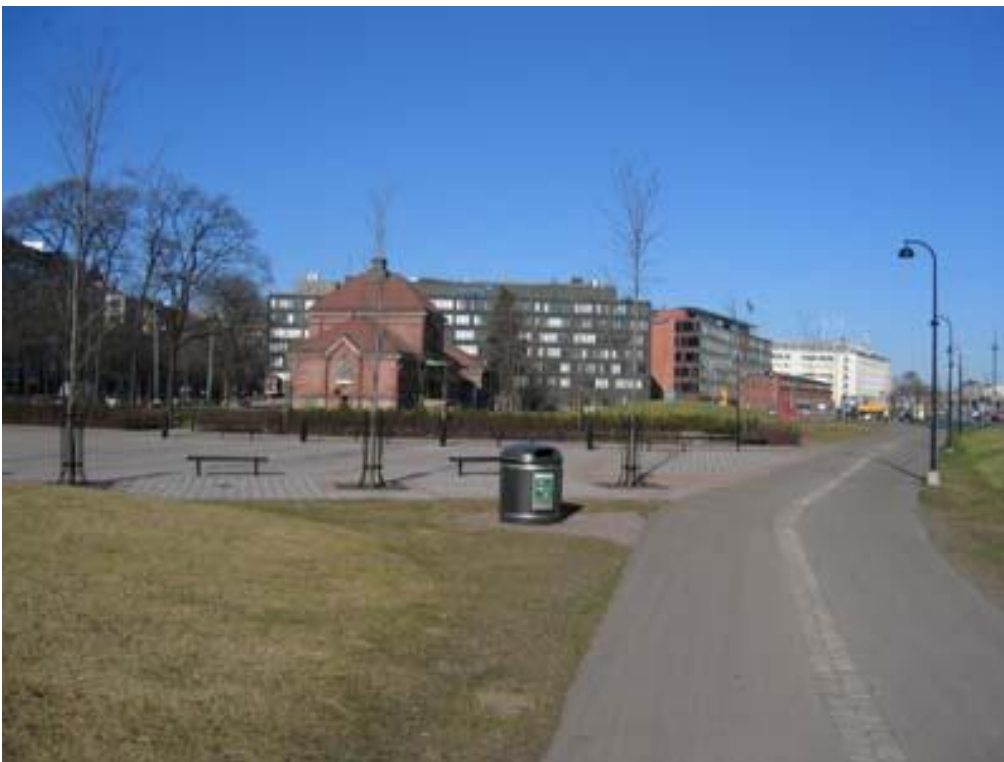
Alueen toinen puisto, Dallapénpuisto (kuva 9) sijaitsee jo hieman kauempana palvelukeskuksesta. Dallapénpuistolla ei ole yhtä lailla potentiaalia virkistyspuistoksi kuin Kinaporinpuistolla sen sijaitessa kahden vilkkaan kadun, Aleksis Kiven kadun ja Teollisuuskadun välissä. Puistossa on kivetty aukio, jossa on penkkejä. Puiston läpi kulkevassa kevyenliikenteen väylässä on erotettu selkeästi ja turvallisesti jalankulkijoiden ja pyöräilijöiden kaistat. Palvelukeskuksesta toivotaan, että Dallapénpuistoa voitaisiin myös tulevaisuudessa kehittää paremmin palvelukeskuksen asiakkaiden ja lähialueen asukkaiden tarpeita vastaavaksi ulkoilupuistoksi. Tämä edellyttää myös puistoon johtavien suojateiden kunnostusta.

Kuva 9. Dallapénpuiston aukiolla voi levähtää tarvittaessa.

- Tulevaisuudessa yhdistäminen Kinaporinpuiston kanssa ulkoilu- ja liikuntareitiksi. Dallapénpuistoon johtavien suojateiden kunnostus perustason tyyppiirustusten mukaan.

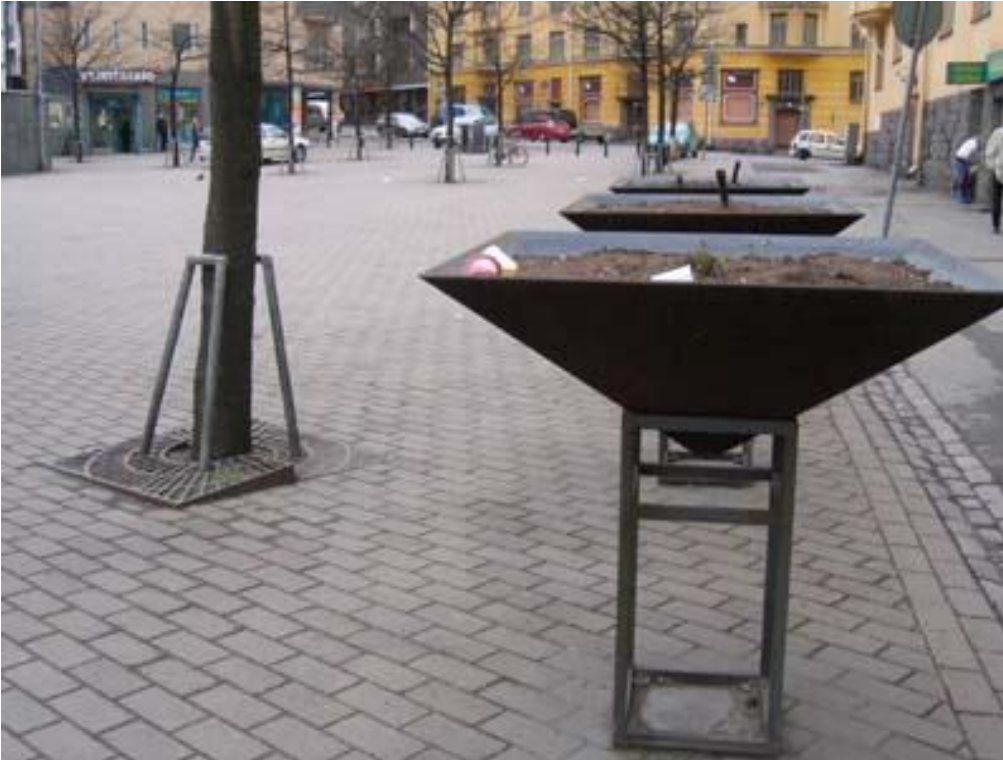
sellaisia, että ne eivät kelpaa nukkumispaikoiksi ja ne eivät saa estää hälytysajoneuvon pääsyä alueelle. Aukion nykyiset laatikot aiheuttavat törmäysvaaran (kuva 10), joten ne tulisi vaihtaa toisen malliseksi ja merkitä kontrastimateriaalivyöhykkeellä tai niille tulisi merkitä kokonaan erillinen kalustevyöhyke. Metron hissien edusta on hyvin epäsiisti ja haisee pahalle.

Kuva 10. Vaasanpuistikon istutuslaatikot aiheuttavat törmäysvaaran.

- Istutuslaatikoita lisätään ja vanhat laatikot vaihdetaan toisen mallisiksi. Istutuslaatikoita sijoitetaan siten, että ne estävät epätoivottua pysäköintiä torin pohjoisosassa. Istutuslaatikot sijoitetaan kontrastimateriaalivyöhykkeelle.
- Keräyslaatikot poistetaan tai siirretään parempaan paikkaan.
- HKL:n ilmoitustaulut siirretään metron sisäänkäynnin viereen Helsinginkadun puolelle.
- Postilaatikko sijoitetaan pois keskeltä aukion reunalla.
- Metromerkkitolppa siirretään sisäänkäynnin viereen.
- Aukion pohjoisosassa olevat ajonestopollarit siirretään lähemmäksi ajoradan reunaan.
- Puhelinkopin tarpeellisuutta harkitaan ja mahdollisesti voitaisiin poistaa koko koppi?
- Valaistusta parannetaan.

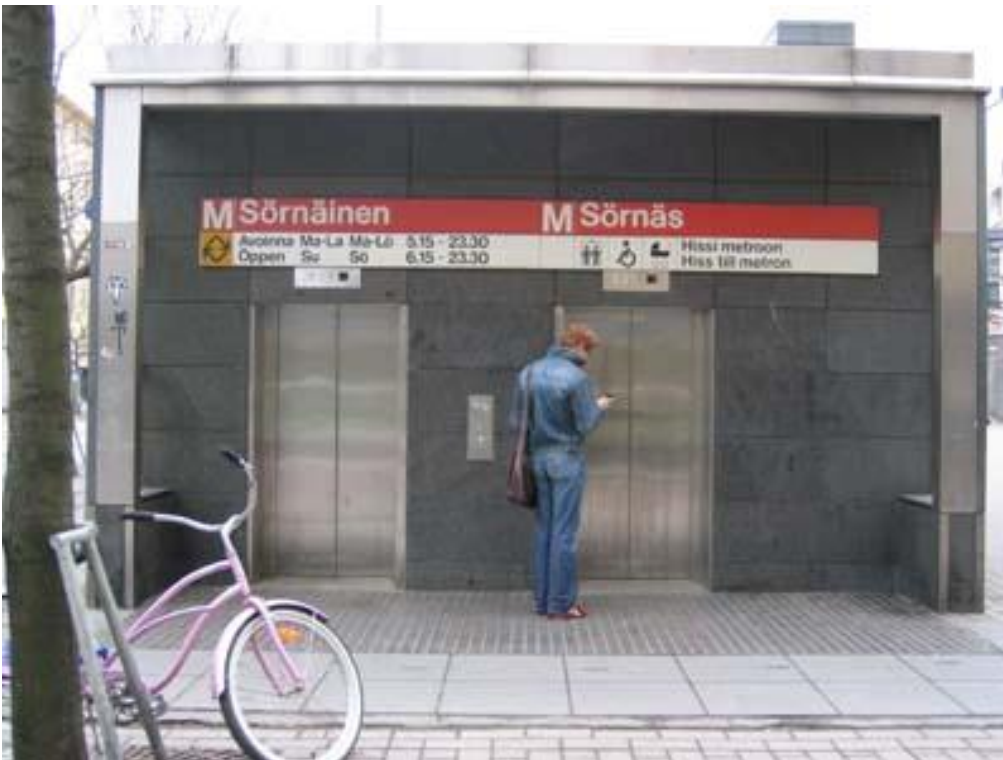
Kuva 11. Sörnäisten metronaseman hissit ovat epäsiistit ja niissä on usein valmiina epämieluisaa seuraa.

- Kaksi kappaletta. Toisessa on äänimerkki tasolle tultaessa, kuuluu ovien auetessa.
- Kutsunappia on vaikea hahmottaa.
- Hissi on epäsiisti ja haisee pahalle.
- Jos jää seisomaan ovien väliin, hissi alkaa hälyttää ja ovet painuvat väkisin kiinni.
- Oviaukon vapaa leveys 900 mm, läpikulkuhissi.

- Hissikorin vaihtaminen osittain läpinäkyväksi.
- Kutsunapin merkitseminen kontrastimateriaalilla.
- Hissin edustan merkitseminen kontrastimateriaalivyöhykkeellä.
- Opastava raita laiturilta tulevalta hissiltä/portailta Vaasanpuistikon hissille.
