# KÄPYLÄN PERUSKOULUN ESTEETTÖMYYSKARTOITUS

niina kilpelä, arkkitehti  
13.6.2007 / kynnys ry

## KÄPYLÄN PERUSKOULUN MÄKELÄNKADUN KIINTEISTÖN (HYKKYLÄ) ESTEETTÖMYYSKARTOITUS

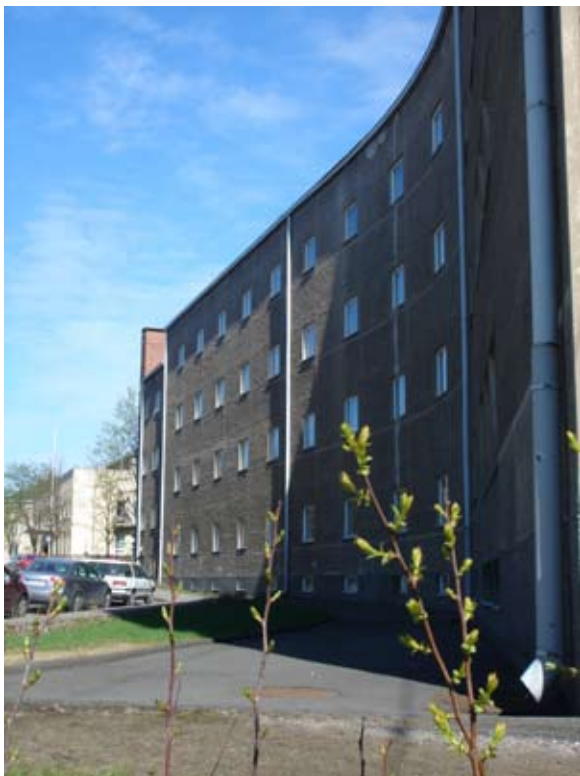
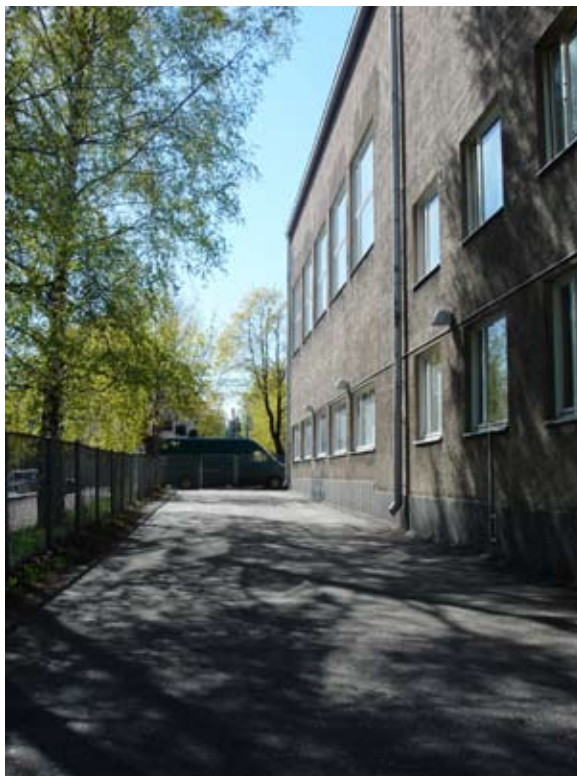
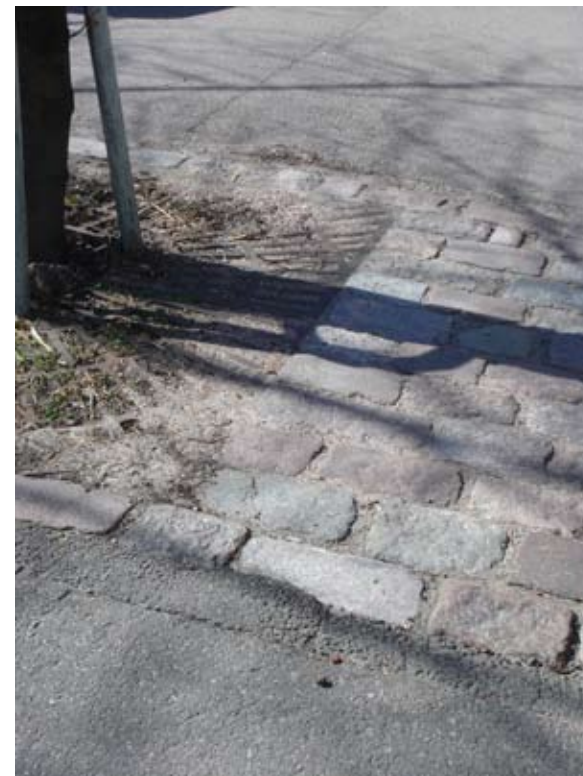
Kuljettaessa Väinölänskadulta kohti koulun pihaa, kulkuväylällä (pihakadulla) on asfaltin lisäksi epätasaista kiveystä.

Näkymä Väinölänskadulta. Näkymä rakennuksen eteläpuolelta. Kiveys pihakadun kulkuväylällä.

Liikkumissesteisten autopaikan tulee sijaita esteettömän sisäänkäynnin läheisyydessä. (Mahdollinen sijoituspaikka on rakennuksen eteläpuoli, mikäli kulkuväylälle jää riittävästi tilaa.) Saattoliikenne tulee ohjata pääosin pihakadun puolelle. Esteettömälle sisäänkäynnille tulee sallia huoltoajo.

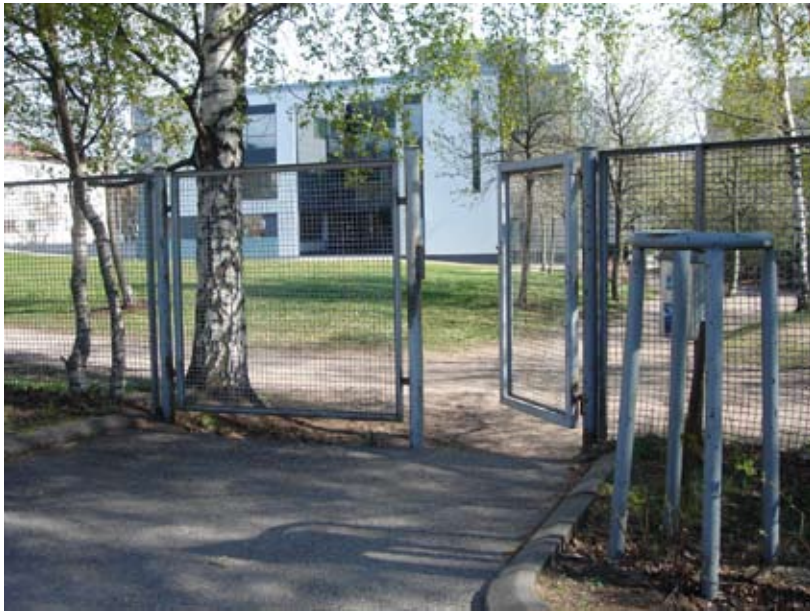
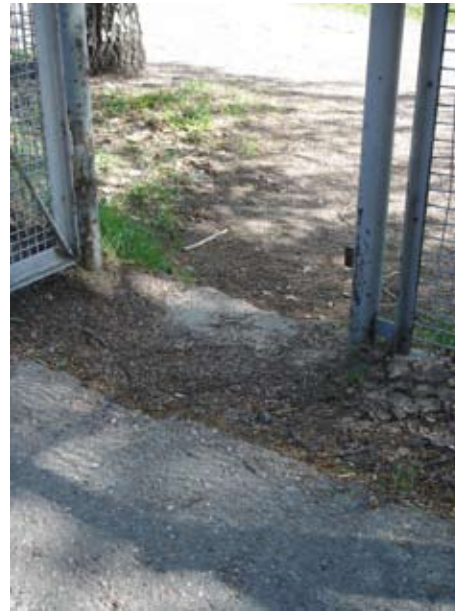
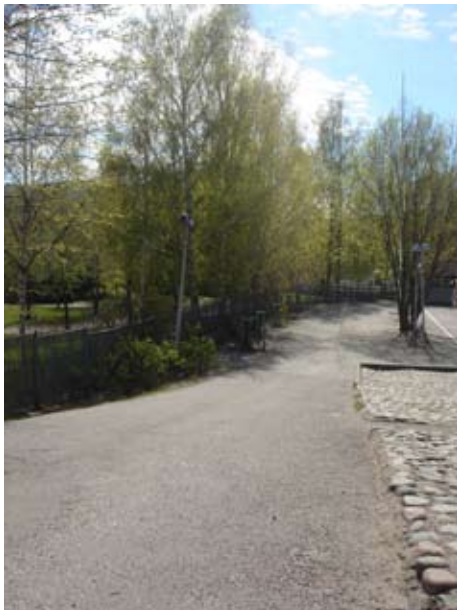
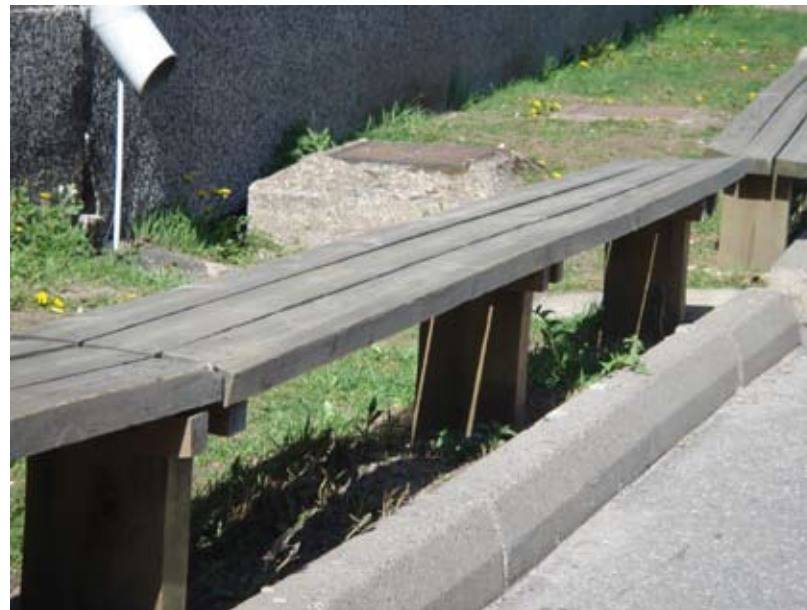
Pihamaa on aidattu. Porttien kohdalla on tasoero. Pihakadun suunnasta saavuttaessa kulkuväylällä on jyrkähkö mäki. Pihan reunalla on penkkejä.

Koulun pihalle kuljetaan pääasiassa Kalervonkadun (pihakatu) puolelta, joka on myös pelastustie. Piha on lähes kokonaan aidattu. Kapeat portit rajaavat kulkua viereiselle puistoalueelle. (Porteilla on tasoero.)

Kalervonkadun suunnasta tultaessa koulun pihalle johtava mäki on liian jyrkkä pyörätuolia käyttävää henkilöä ajatellen. Esteettömin reitti pihalle kulkee Mäkelänkadun suunnasta, rakennuksen vierellä. Tällä reitillä oleva portti oli kuitenkin lukittuna kartoitushetkellä.

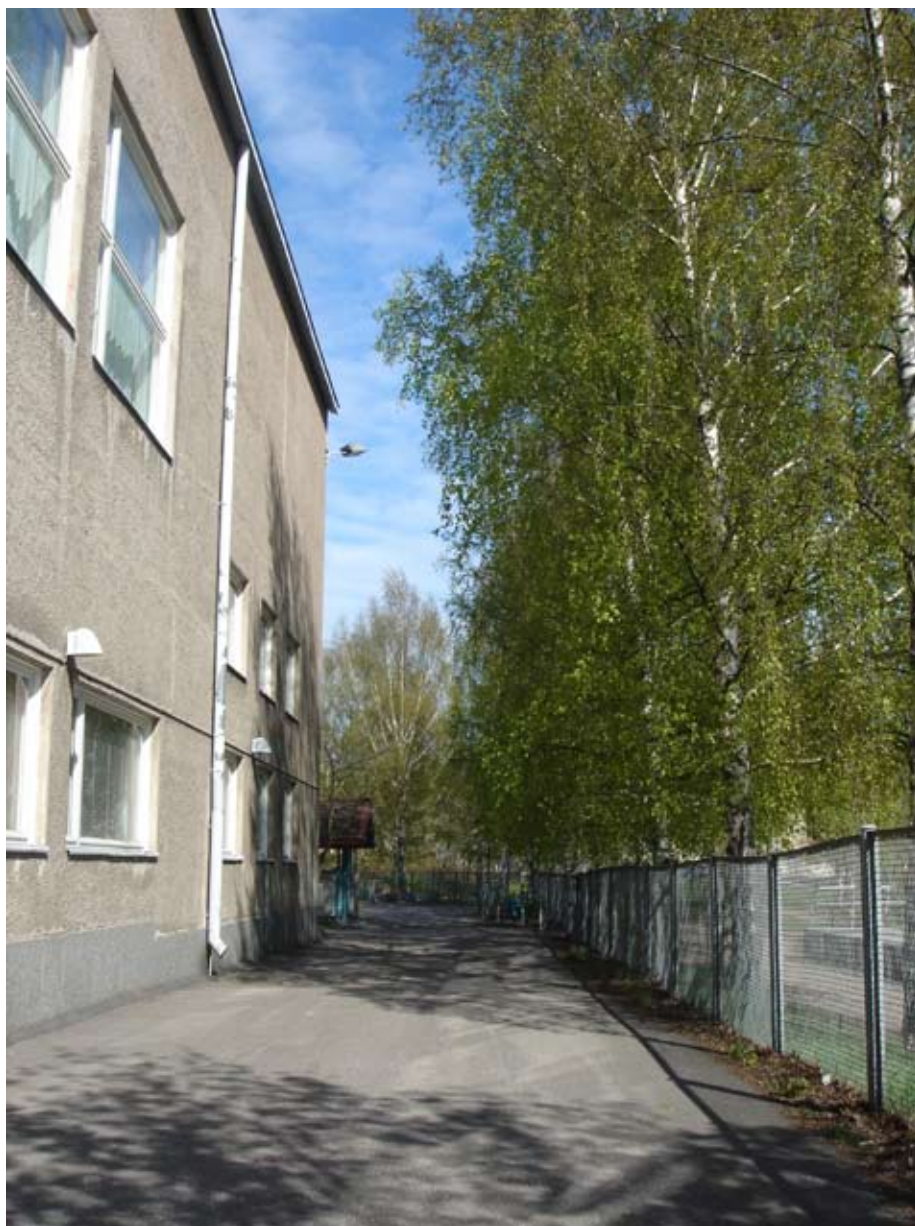
Kuva: Rakennuksen eteläpuolen kulkuväylä on esteettömin reitti pihalle.

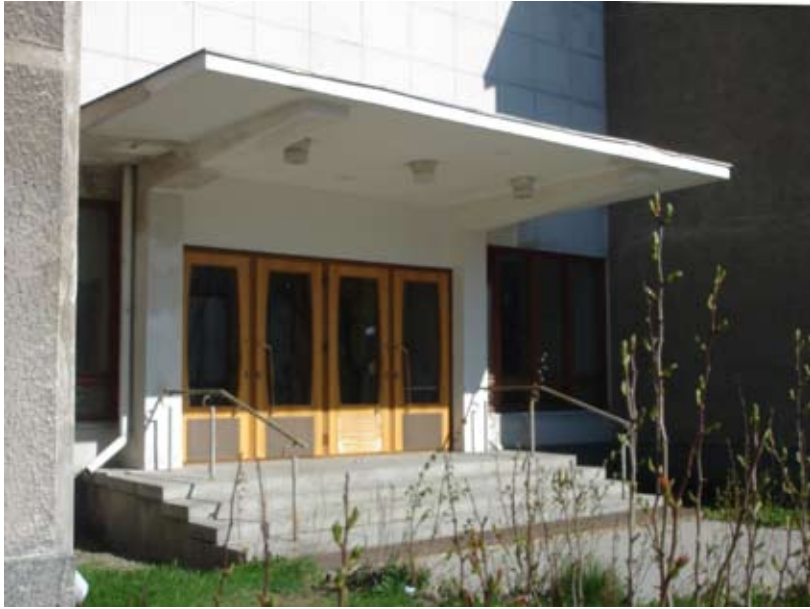
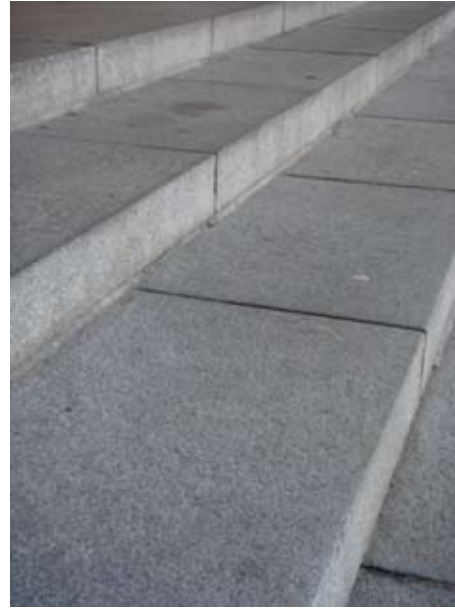
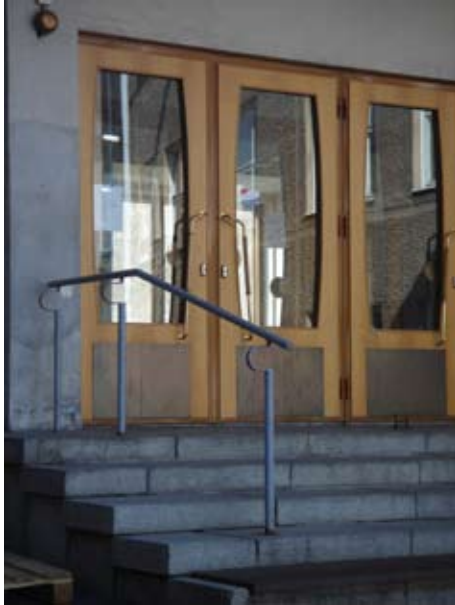
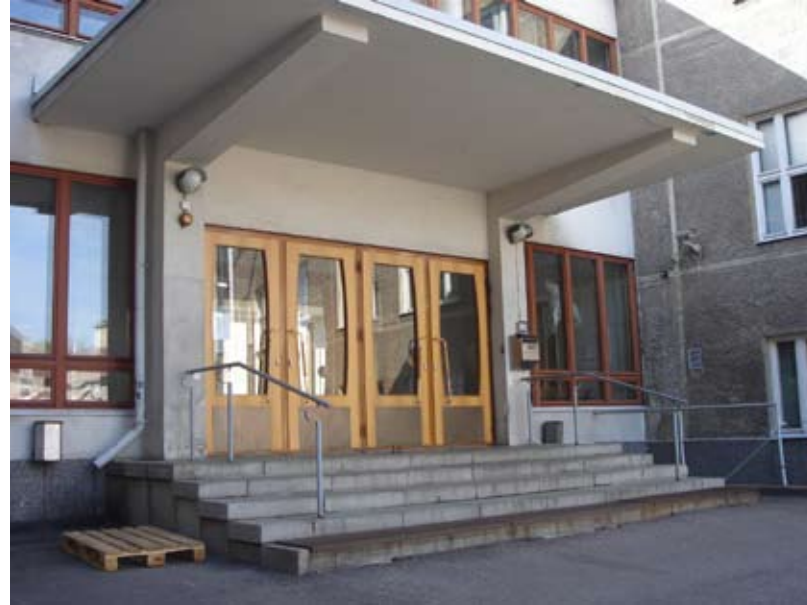
Molempien sisäänkäyntien ulkopuolella on portaita ja käsijohde päättyy liian aikaisin. Portaiden askelmissa ei ole kontrastiraitaa. Oven aukipitämiseksi tarvittavat tapit portaan ylätasanteella voivat aiheuttaa kompastumisen. Ovet ovat sulkijalla varustettuja saranaovia, jotka erottuvat suhteellisen hyvin myös näkövammaisia ajatellen (ei automaattista avausmekanismia).

Mäkelänskadun puoleisella sisäänkäynnillä on portaita. Portaiden askelmissa ei ole kontrastiraitaa. Käsijohde loppuu liian aikaisin. Myös pihan puolen sisäänkäynnillä on portaita.

Esteettömän sisäänkäynnin järjestäminen Mäkelänskadun puoleiselle ovelle vaatisi pitkän luiskien ja sen sijoittaminen käytävissä olevaan tilaan voi olla hankalaa. (Luiskien rakentamisen mahdollisuus myös tälle pääovelle tulee kuitenkin selvittää.) Tasoero ei ole merkittävästi pienempi pihan puolella, mutta luiskalle löytyy sieltä luontevampi sijainti. Luiska tulee lämmittää, mikäli sitä ei voida kattaa. Pihan puolen porras vaatii myös muutostöitä, jotta sen ylätasanteen mitoitus riittää pyörätuolia käyttävälle henkilölle.

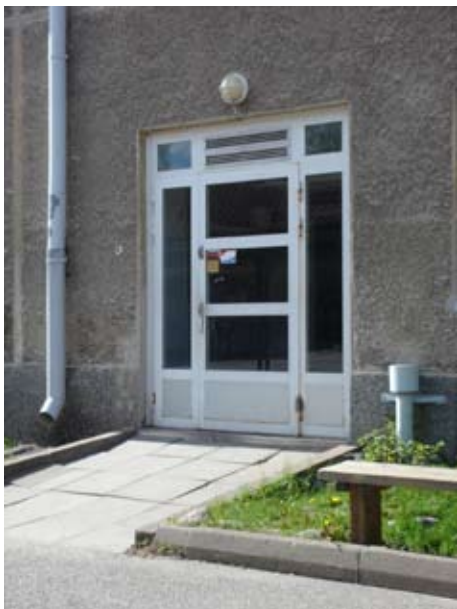
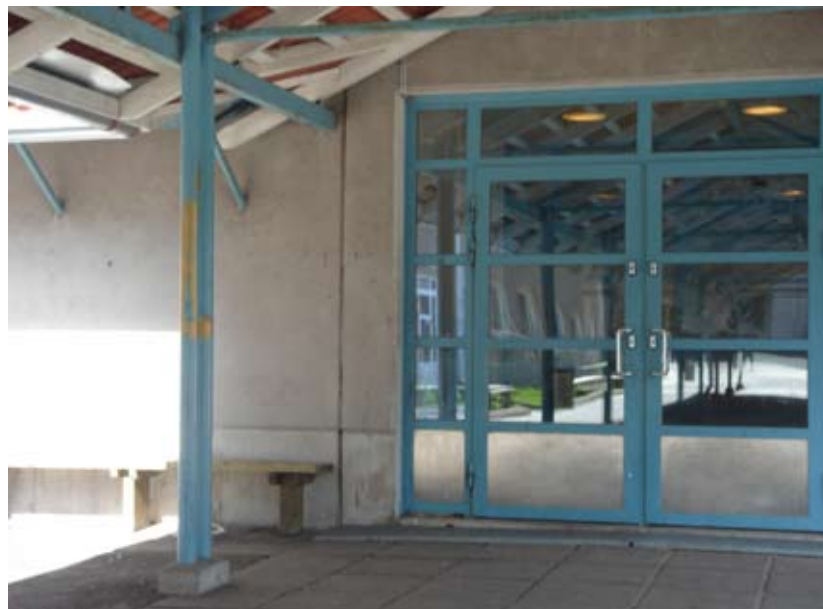
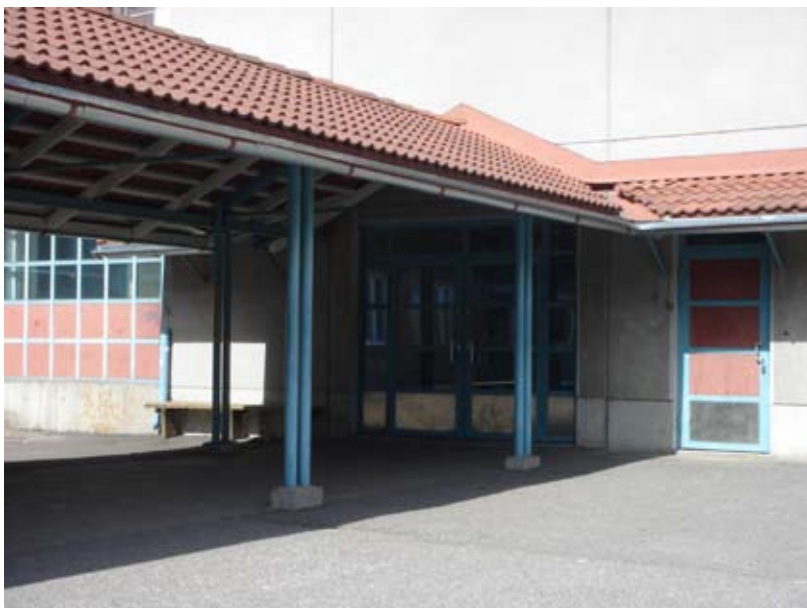
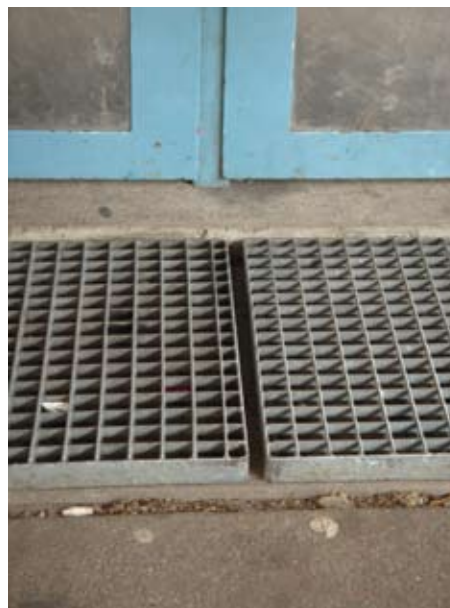
Koulun varsinaisiin tiloihin ei ole esteetöntä sisäänkäyntiä. Ainoastaan laajennusosaan on portaaton sisäänkäynti, mutta tätä kautta ei pääse portaattomasti koulurakennuksen muihin osiin. Laajennusosan sisäänkäynti on katettu. Pitkä katos antaa oppilaille myös suojan sateelta. Laajennusosan ovissa on kynnykset, jonka ylittämistä voidaan helpottaa asentamalla ulkopuolen laatoitus täsmällisemmin haluttuun korkeuteen. Sisäänkäynnin läheisyydessä on puinen penkki.

Erityislukkiin johtavan sisäänkäynnin edessä oleva laatoitus on kallellaan, mikä hankaloittaa oven käyttöä. Ovelle muodostuu myös kynnykset. Pienillä muutostöillä sisäänkäynnistä olisi mahdollista saada esteetön. Ympäristössä on myös tilaa luiskien rakentamista varten. Sisäänkäynti on valaistu, mutta sitä ei ole katettu.

Erityisluokkien sisäänkäynnin edustan kaltevuus hankaloittaa käyttöä. Laajennusosan sisäänkäynnin läheisyydessä on istuin. Sisäänkäynti on katettu. Metalliritilä ja kynnys aiheuttavat tasoeroja sisäänkäynnille.

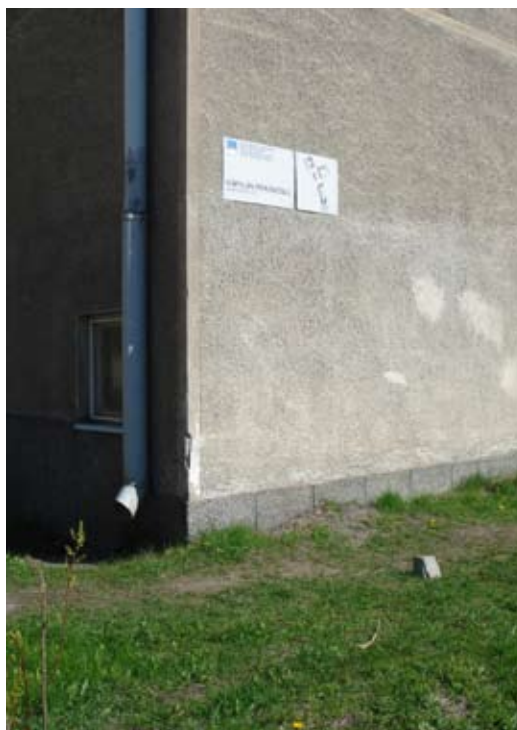
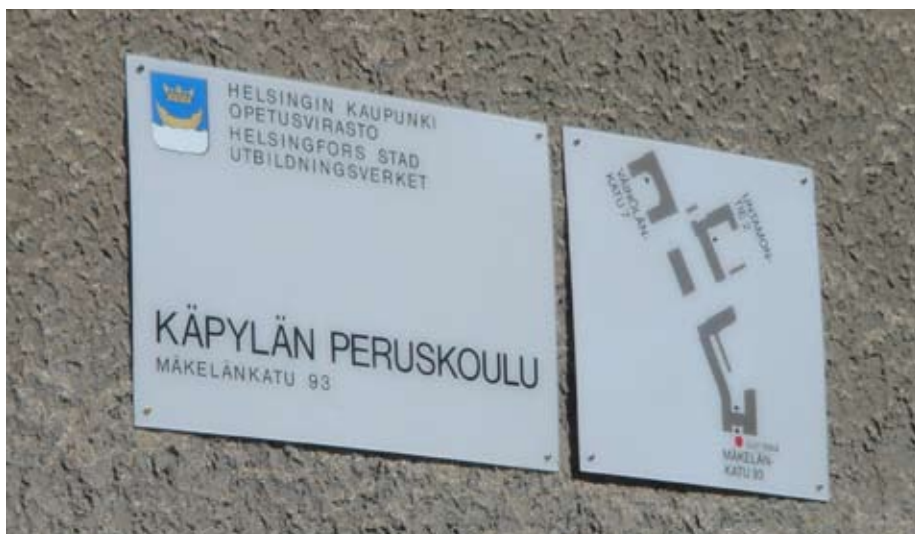
Ainoat opasteet ulkona ovat pienikokoiset kyltit rakennuksen julkisivussa. Opasteita ei pääse lukemaan läheltä eikä niitä ole valaistu. Myös sisätilojen opasteet ovat puutteelliset.

Kuvat: Opasteet ovat puutteelliset eikä niitä pääse lukemaan läheltä.

Mikäli esteetön sisäänkäynti sijoittuu ainoastaan pihan puolelle, tulee se opastaa selkeästi myös Mäkelänkadun puoleiselta pääsisäänkäynniltä.

Tilojen opasteet tulee sijoittaa oven aukeamispuolelle, seinään (teksti silmän korkeudelle, 1,4 - 1,6 m). Opasteissa tulee olla selkeät kontrastit ja riittävän suuret kirjasinkoot ja niitä tulee voida myös lukea läheltä.

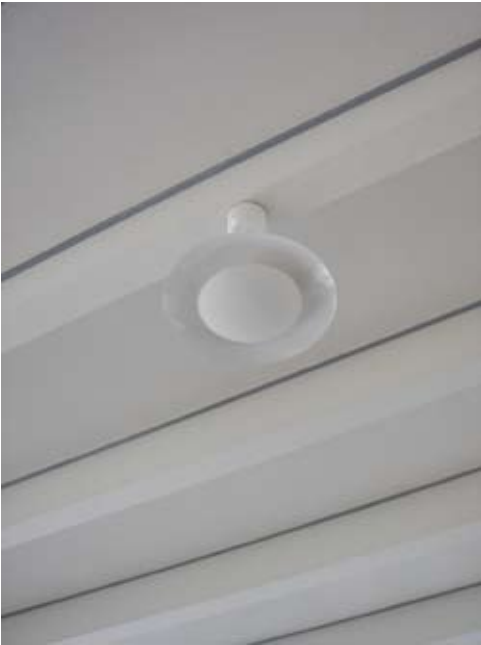
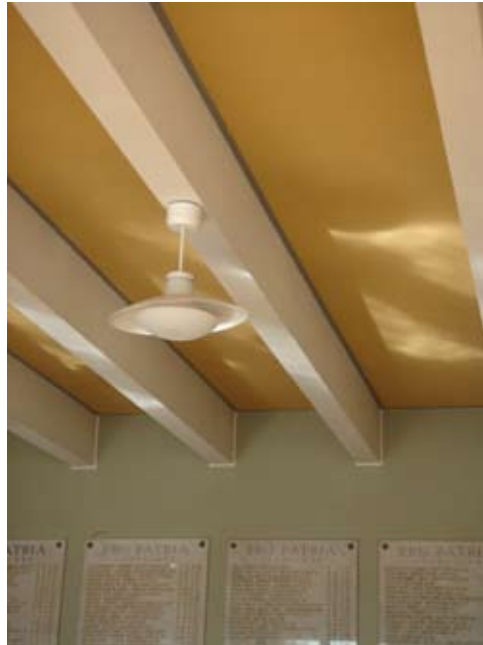
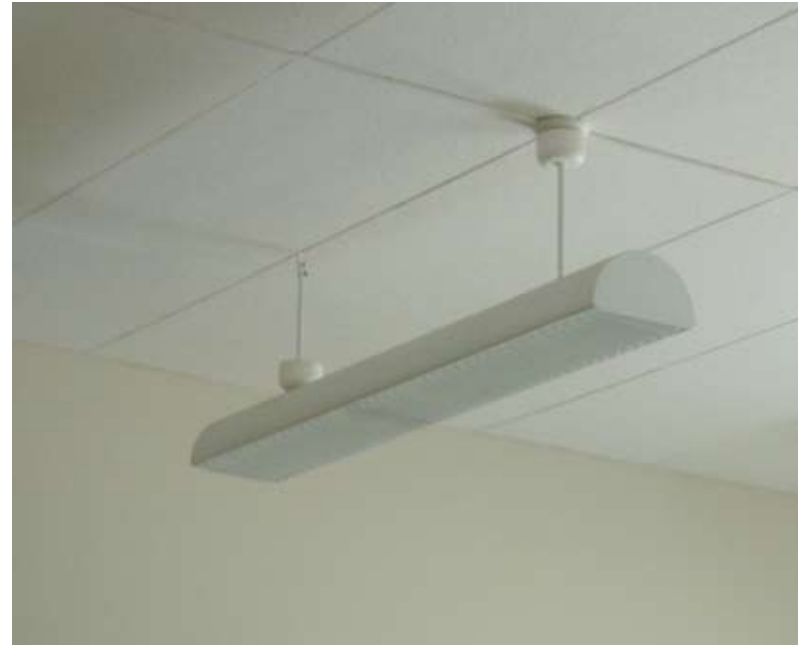
Aulan ja käytävätilojen kattoon on asennettu akustoivaa materiaalia. Aula on kuitenkin edelleen kaikuisa. Kartoitustilanteessa koulurakennus oli lähes tyhjiään.

Kuunteluympäristön parantamiseksi eri tiloihin on asennettu akustoivia materiaaleja kattoon. (Valaistusta ei tässä yhteydessä erityisesti kartoitettu.)

Koulun tiloissa ei ole tällä hetkellä induktiosilmukkaa. Neuvontapiste (vah-timestari / aula) on luonteva paikka palvelusilmukalle. Muita mahdollisia käyttöpaikkoja voivat olla esim. opinto-ohjaajan tilat, toimisto, opettajain-huone jne. Kiinteä silmukka tulee sijoittaa aineluokkiin, aamunavaussaliin, juhlasaliin ja liikuntasaliin. Siirrettävää induktiosilmukkaa voidaan käyttää tarvittaessa muissa luokkatiloissa. (Luokkatilojen osalta induktiosilmukan osalta tulee huomioda päällekkäisten tilojen samanaikaisesta käytöstä mahdollisesti johtuva äänen ”vuotaminen”.) Induktiosilmukan lisäksi tarvi-taan toimiva äänentoistojärjestelmä. Langaton kapulamikrofoni on käytän-nössä osoittautunut toimivimmaksi vaihtoehdoksi.

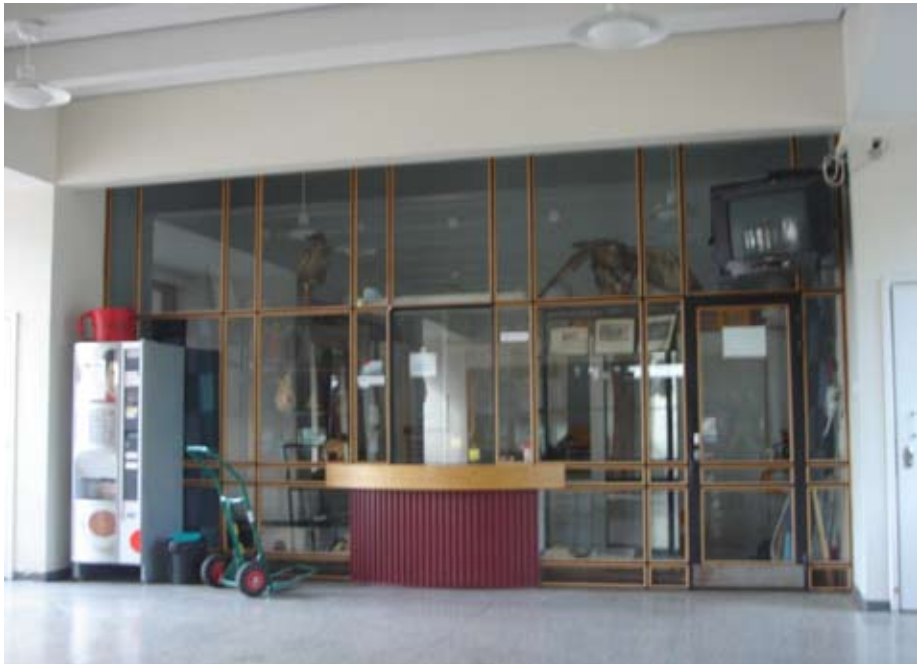
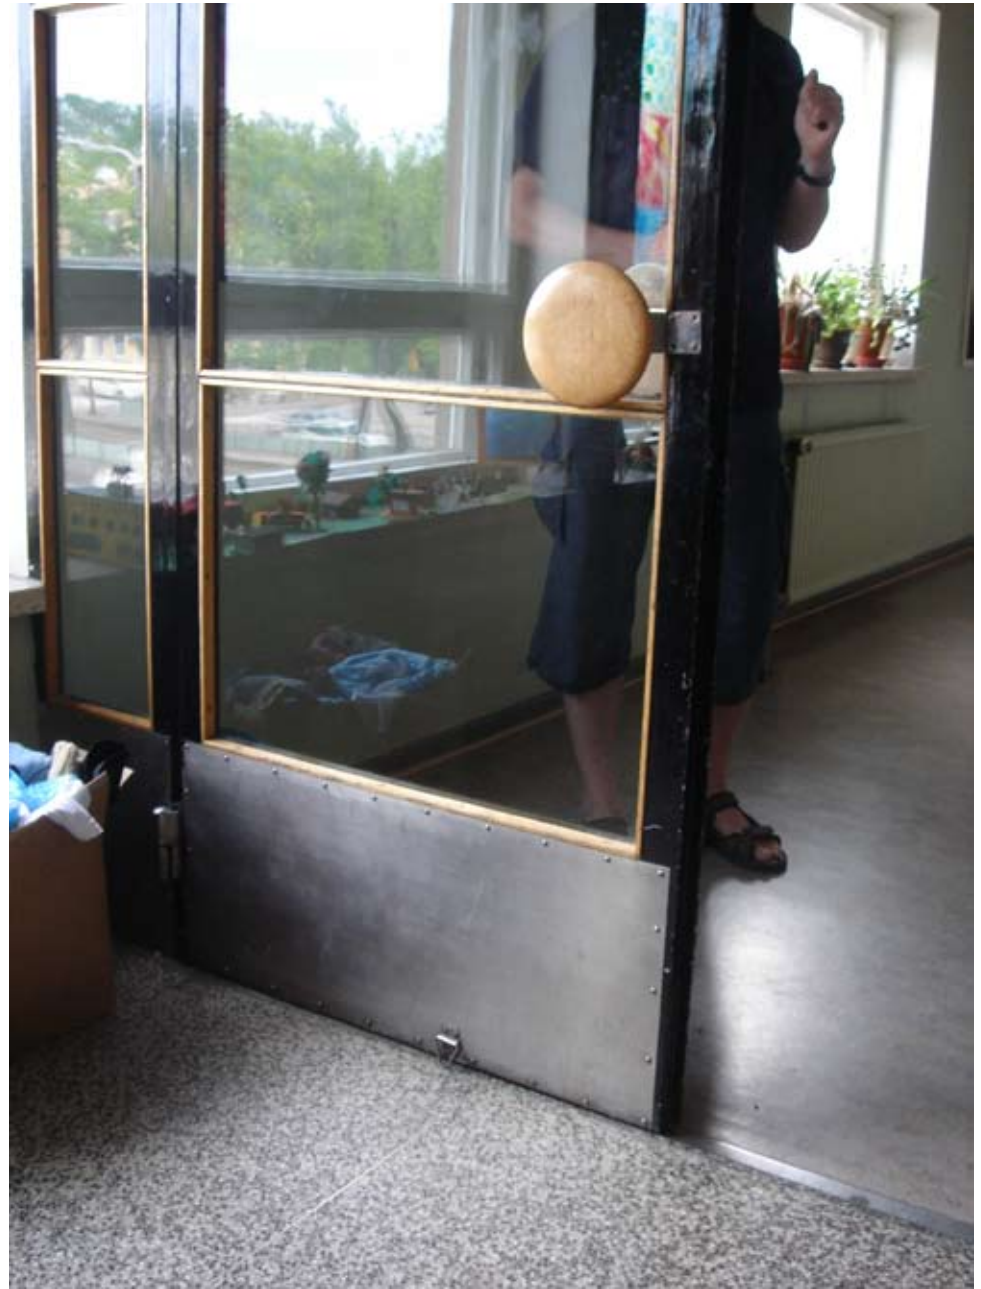
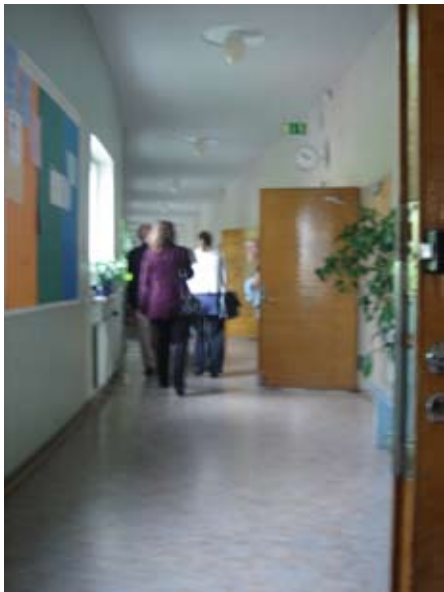
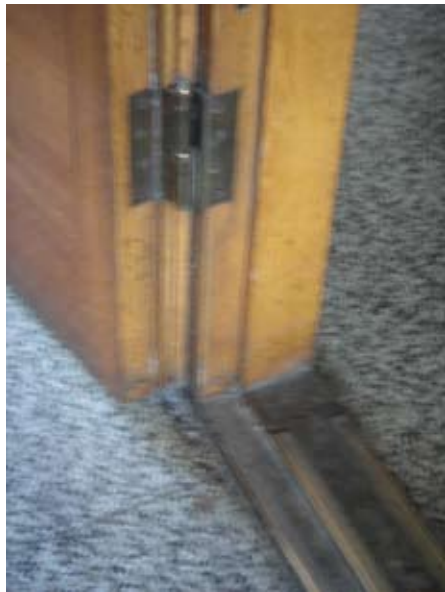
Vahtimestarin tila sijoittuu pääaulan yhteyteen. Tilaa käytetään lähinnä iltaisin. Lasiluukut ovat avattavissa. Tiski on ainoastaan yhdellä korkeudella. Vapaata jalkatilaa ei ole riittävästi pyörätuolia käyttävää henkilöä ajatellen. Lähistöllä ei myöskään ole istuinta.

Kuvat viereisellä sivulla: Vahtimestarin koppi on käytössä lähinnä iltaisin. Luokkahuoneiden ovet erottuvat kontrastina käytävien seinistä. Kulkuväylällä on kynnyksiä. Lasiovet erottuvat myös näkövammaisia ajatellen puitteiden avulla.

Käytävälle tulee lisätä istuimia levähdyspaikoiksi. (Käytävät ovat pitkiä eikä niissä ole käsijohteita.) Kulkuväylillä on myös kynnyksiä, joiden korkeus vaihtelee 20-30 mm välillä. Kynnyksien poistamista kulkuväyliltä tulee harkita, huomioiden kuitenkin paloturvallisuustekijät.

Tämä neuvontapiste on luonteva paikka palvelusilmukalle. Valaistuksen tulee olla riittävän voimakas ja siinä tulee myös huomioida henkilön kasvojen erottuminen selkeästi.

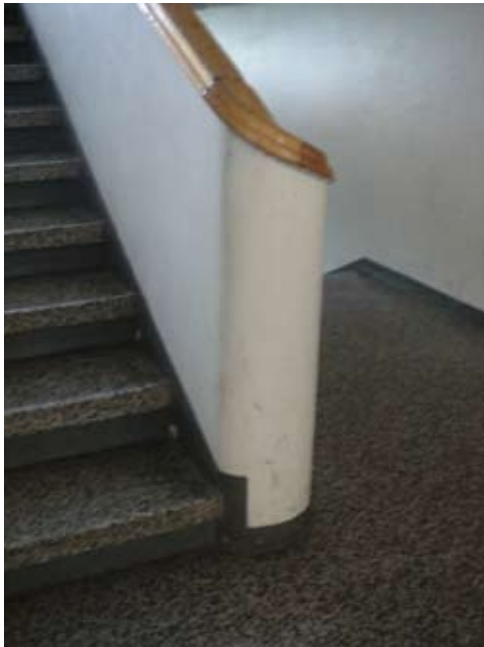
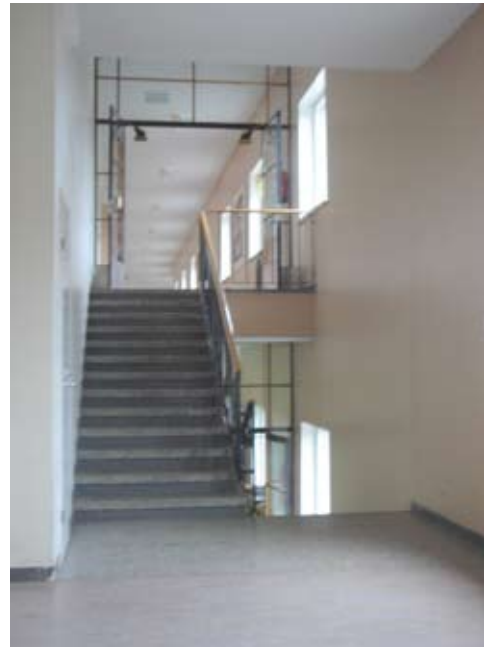
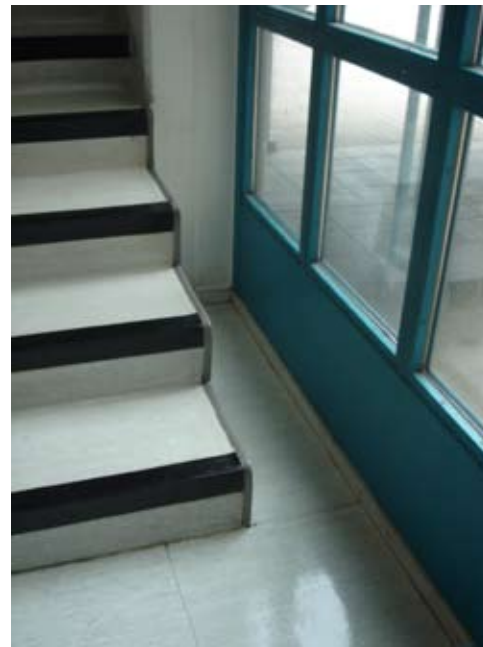
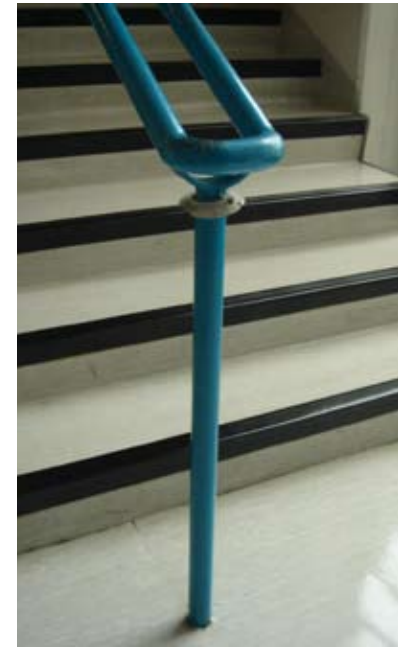
Kaikista vanhan osan portaista puuttuvat kontrastit askelmista. Pääportaassa käsijohteen (kaiteen) muotoilu hankaloittaa pitävän otteen saamista. Käsi johde (kaide) on (osassa porrassyöksystä) ainoastaan toisella puolella.

Rakennuksen itäiseen kulmaan sijoittuvan sivuportaan käsijohteen muoto on pääportaan käsijohdetta huomattavasti parempi, mutta käsi johde on ainoastaan toisella puolella porrasta.

Laajennusosassa olevassa portaassa on selkeät kontrastiraidat. Kaidehissin takia kunnollinen käsi johde on (alimmassa porrassyöksyssä) ainoastaan toisella puolella porrasta. Portaan yläosassa käsi johde on sijoitettu porrassyöksen keskelle, jolloin sitä on mahdollista käyttää molemmilta puolilta.

Pääportaan kaiteessa ei ole varsinaisia käsijohteita. Sivuportaan käsi johde on toimivampi, mutta molemmista portaista puuttuvat kontrastit askelmista. Laajennusosan portaassa on selkeät kontrastit porraskelmissä. Käsi johde on käytettävissä molemmilta puolilta.

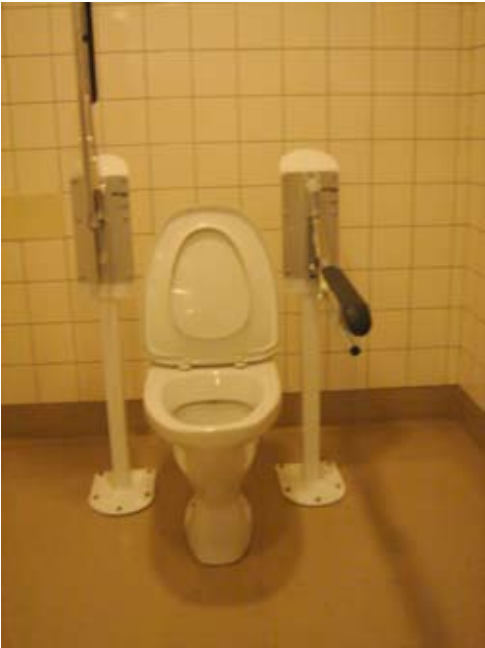
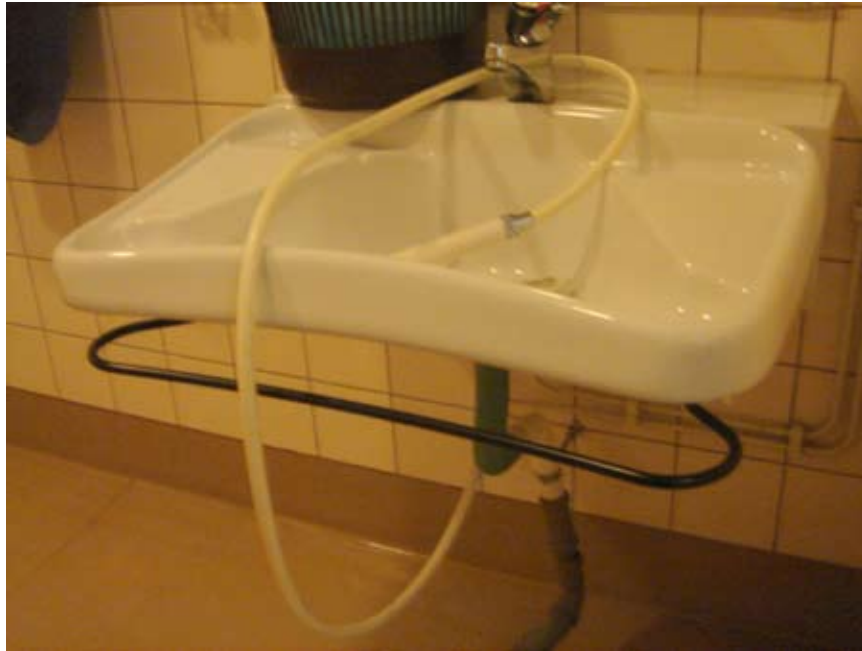
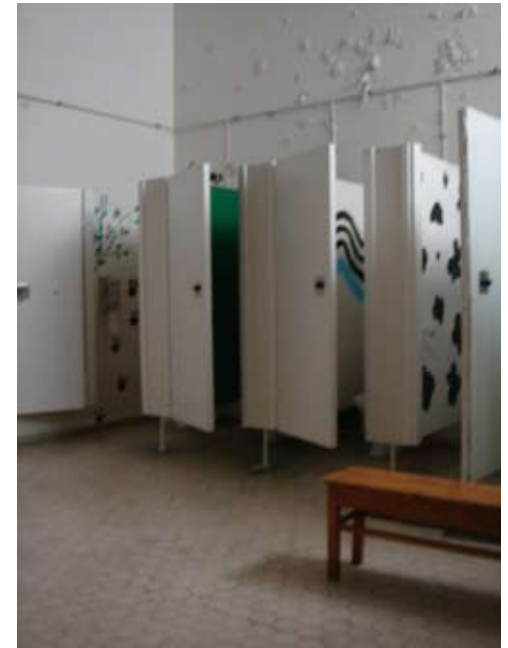
Rakennuksessa on yksi liikkumisesteisille tarkoitettu wc. Wc sijoittuu aulatilán yhteyteen ja sen ovesta on suljin. Mekanismin keventäminen helpottaisi sen käyttöä. (Oven ”perässävetokahva” / lankavedin saranapuolella on asennettu pystyyn.) Käsiénpesuallas on kallistettavaa mallia, mikä hankaloittaa altaan alle mahtumista ainakin osalle käyttäjäistä.

Wc on molemmín puolin käytettävissä, sillä vapaata tilaa löytyy wc-istuimen molemmilta puolilta. Käsiépyhetelineen sijoitus hankaloittaa kuitenkin wc-istuimen viereisen vapaan tilan käyttöä. Käsitukien kiinnitys lattiaan hankaloittaa myös avustamistilannetta. Peili on sijoitettu riittävän alhaalle myös pyörätuolia käyttävää henkilöä ajatellen. Wc-paperiteline on käsitusessa ulottuvilla, mutta käsisuihkuun on hankala ylettyä. Hälytysjärjestelmää ei ole. Kalusteiden kontrastit seiniin nähden ovat puutteelliset näkövammaisia ajatellen.

Wc-istuimen molemmilla puolilla on vapaata tilaa. Käsiénpesualtaan reunaa voi laskea - metallitanko madaltaa vapaata jalkatilaa. Oppilaiden wc-tila.

Oppilaiden wc-tilat eivät ole nykyisellään esteettömiä. Muutostöiden yhteydessä tulee huomioida myös esteettömyys. Liikkumisesteisten wc-tilojen lisäksi ns. tavallisessa oppilaille tarkoitatussa wc-tilassa tulee huomioida kontrastit tilan hahmottamisen helpottamiseksi. Oppilaiden wc-tilaan voidaan sijoittaa esteetön wc, mutta esteetön wc-tila tulee myös sijaita niin, että siihen on pääsy suoraan käytävätilasta tai vastaavasta. (Vrt. henkilökohtainen avustaja eri sukupuolta kuin käyttäjä.)

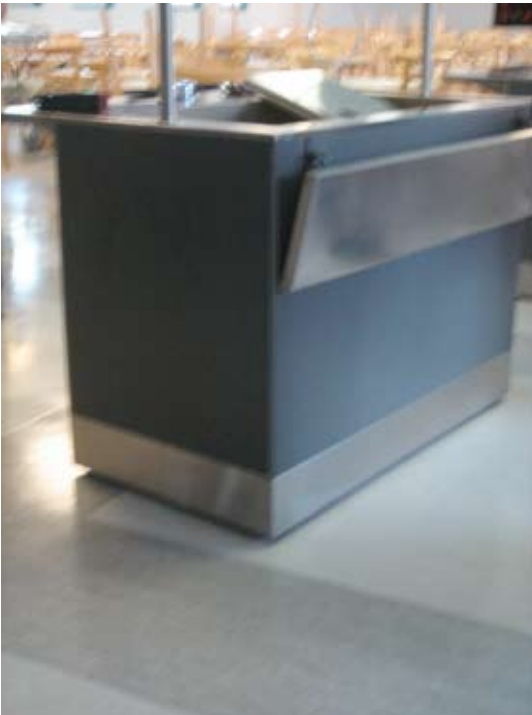
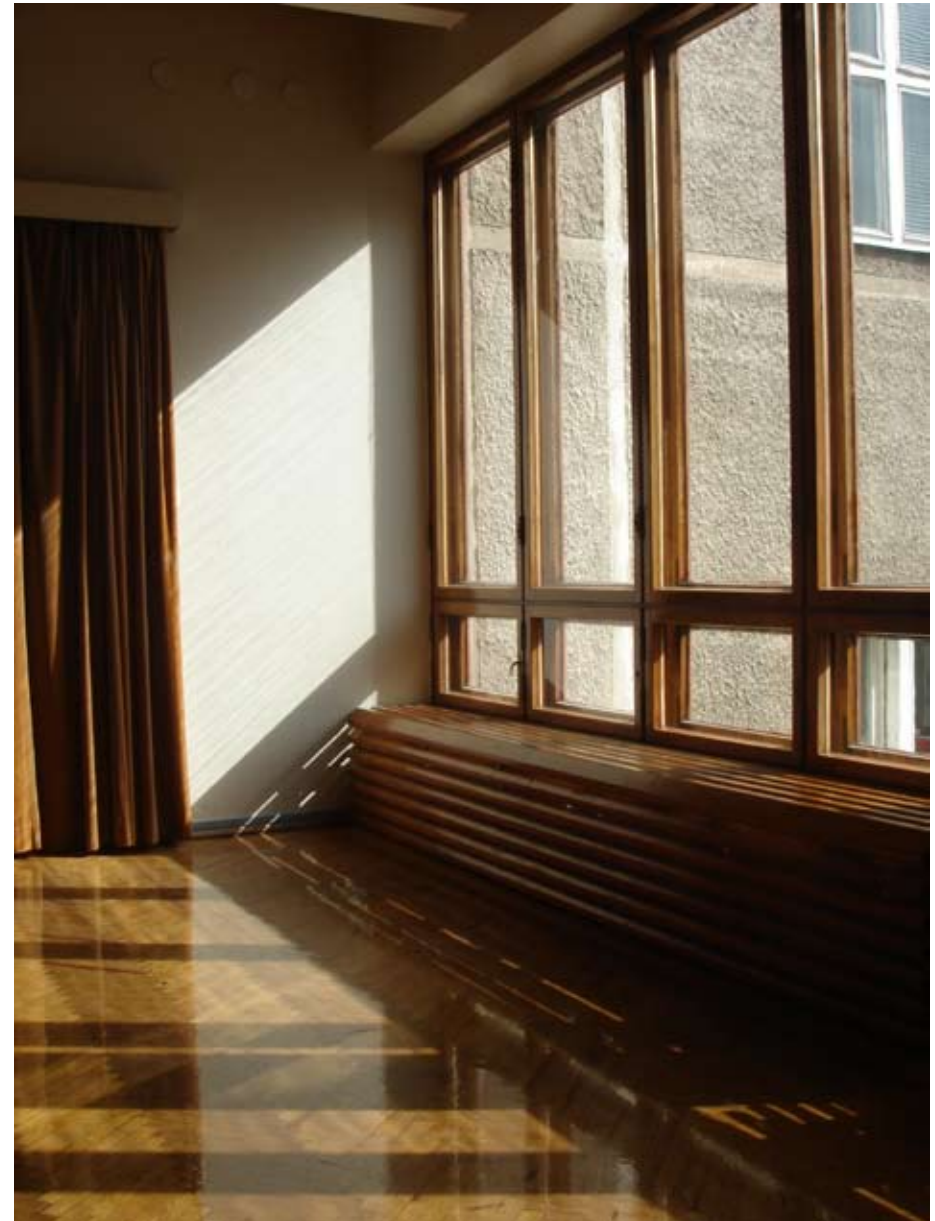
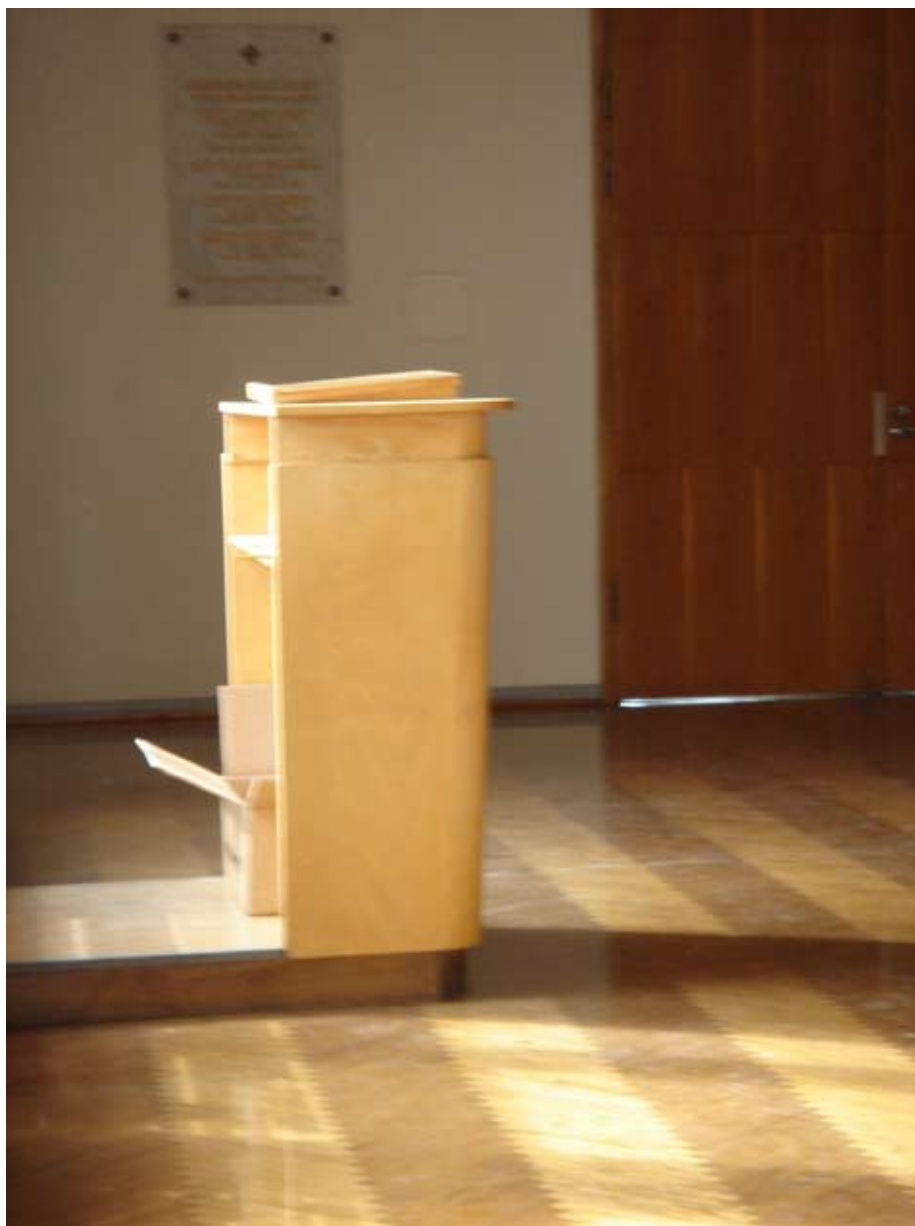
Ruokala, ruoan jakelu. Aamunavausaulan lattian kiilto aiheuttaa tunteen liukkaudesta. Puhujanpöytä ei ole esteettömästi käytettävissä.

Pääportaan ja juhlasalin väliin jää ns. "aamunavausaula". Tilaan tulee voimakas auringonvalo sen sivulta. Mikäli puhuja seisoo ikkunan edessä, voi vastavalo vaikeuttaa huuliolukua. Puhujanpöytä on sijoitettu korokkeelle, eikä ole esteettömästi saavutettavissa. Lattian paksu lakkapinta tekee siitä erittäin kiiltävän. Tämä aiheuttaa kirkkaassa auringonpaisteessa häikäisyä ja luo vaikutelman lattian liukkaudesta.

Tilaan tulee asentaa kiinteä induktiosilmukka ja äänentoistojärjestelmä.

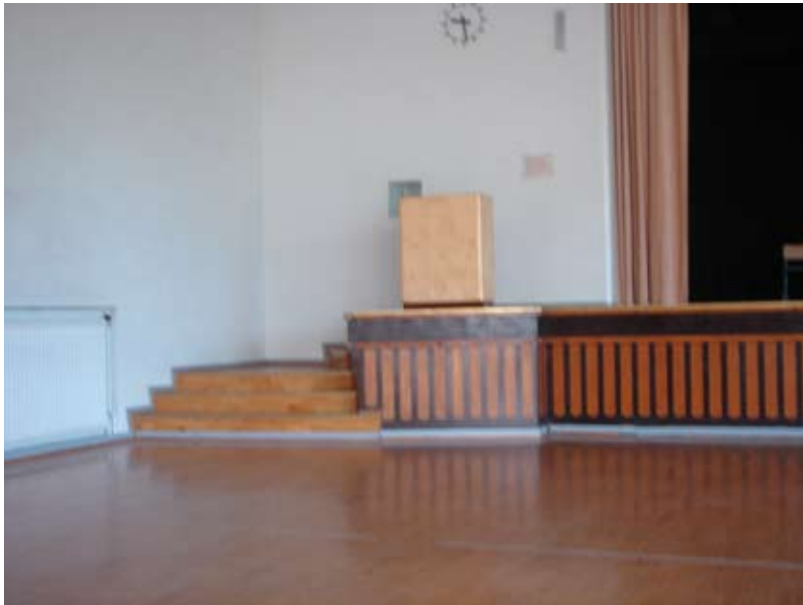
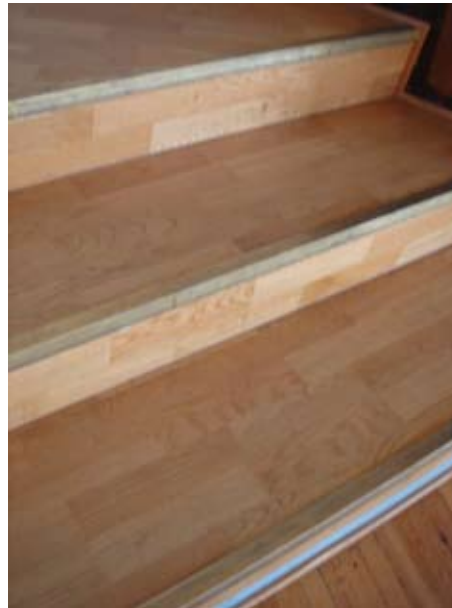
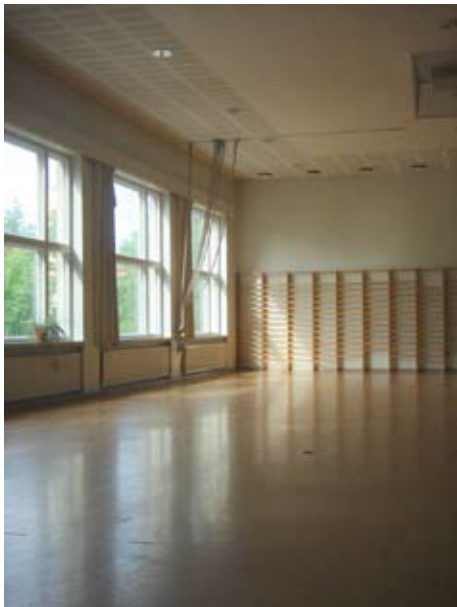
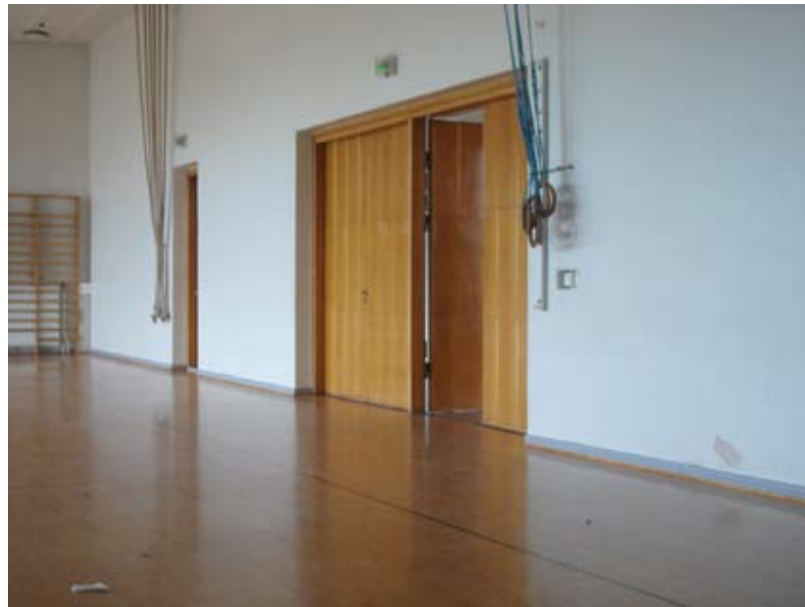
Juhlasalin ovet erottuvat kontrastina seinästä. (Ovenkahvan erottaminen voi olla hankalaa.) Näyttämölle johtavat portaot, joiden askelmista puuttuu kontrastiraita. Tarkoituksenmukainen käsijohde parantaisi käytettävyyttä.

Näyttämölle ei ole esteetöntä kulkureittiä, vaan sinne johtavat ainoastaan portaot. Puhujanpöytä on sijoitettu näyttämölle eikä ole esteettömästi saatavutettavissa. Korkeusero lattian ja näyttämön välillä on sen verran suuri, että salin puolelle asennettu luiska hankaloittaisi salin muuta toimintaa (mm. liikuntasali) eikä kiinteästi sijoitetulle tasonostimellekaan tunnu helposti löytyvän luontevaa paikkaa. Mahdollinen ratkaisu tilanteeseen olisi siirrettävissä oleva tasonostin, joka voidaan kuljettaa pois, silloin kun sitä ei tarvita.

Näyttämölle ei ole portaatonta yhteyttä. Käsijohteen asentaminen parantaisi portaiden käytettävyyttä. Porrasaskelmissa ei ole kontrastiraitaa. Näkymä juhlasalista, jota käytetään tarvittaessa myös liikuntasalina. Salin ovet erottuvat kontrastiltaan seinäpinnasta.

Induktiosilmukkaa asennettaessa tulee huomioida sen ulottuminen myös näyttämölle.

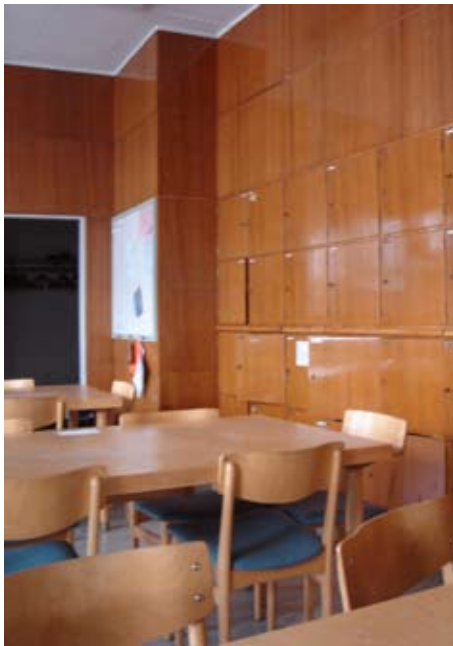
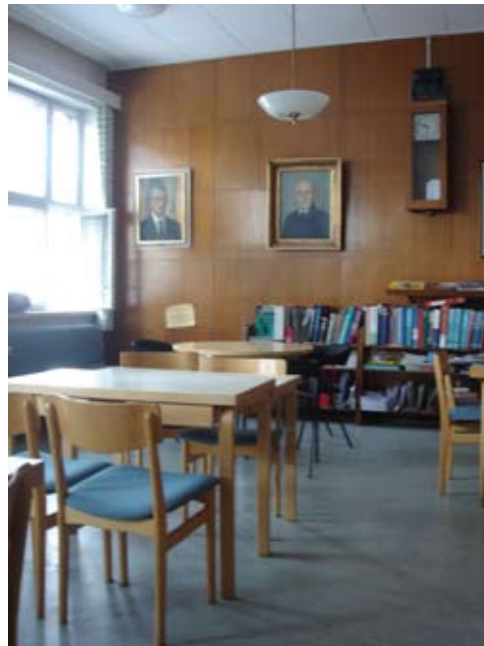
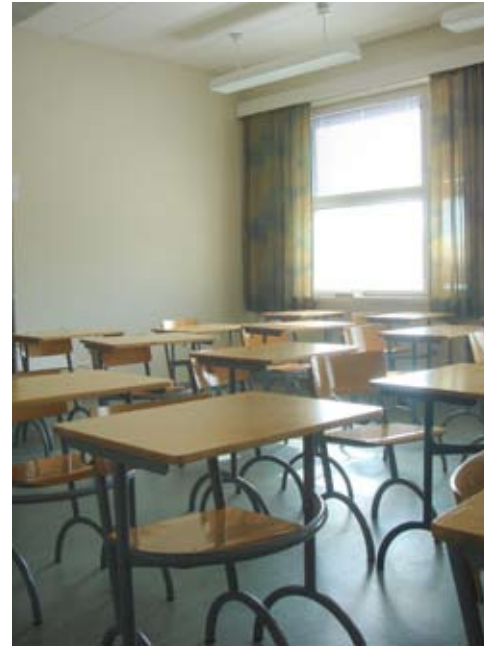
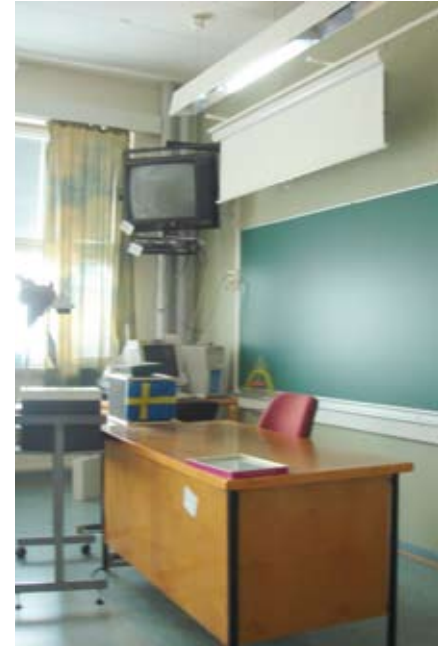
Kartoituksessa tarkastellut luokkatilat ovat valaistukseltaan kohtalaisen tasaaiset. Taulun läheisyyteen on sijoitettu valaisin. Se ei kuitenkaan valaise opettajan kasvoja, mikäli hän istuu pöydän ääressä, mikä hankaloittaa huuliolukua.

Opettajainhuoneessa on säilynyt alkuperäistä kiinteää kalustusta. Irtokalusteet ovat helposti siirrettävissä. Luokkien kalusteissa ei ole säätömahdollisuuksia. Taulu on valaistu, mutta pöydän ääressä istuvan henkilön kasvot jäävät varjoon (vaikeuttaa huuliolukua).
