# KÄPYLÄN PERUSKOULUN ESTEETTÖMYYSKARTOITUS

niina kilpelä, arkkitehti  
13.6.2007 / kynnys ry

## KÄPYLÄN PERUSKOULUN MÄKELÄNKADUN KIINTEISTÖN (HYKKYLÄ) ESTEETTÖMYYSKARTOITUS

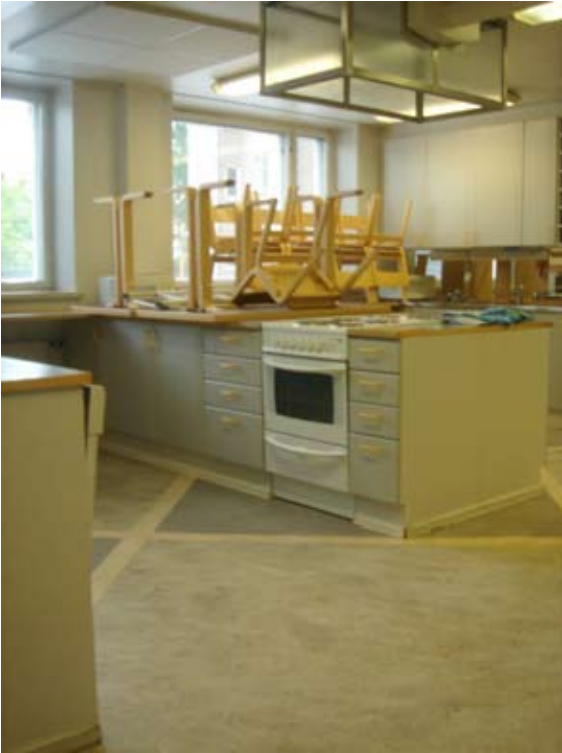
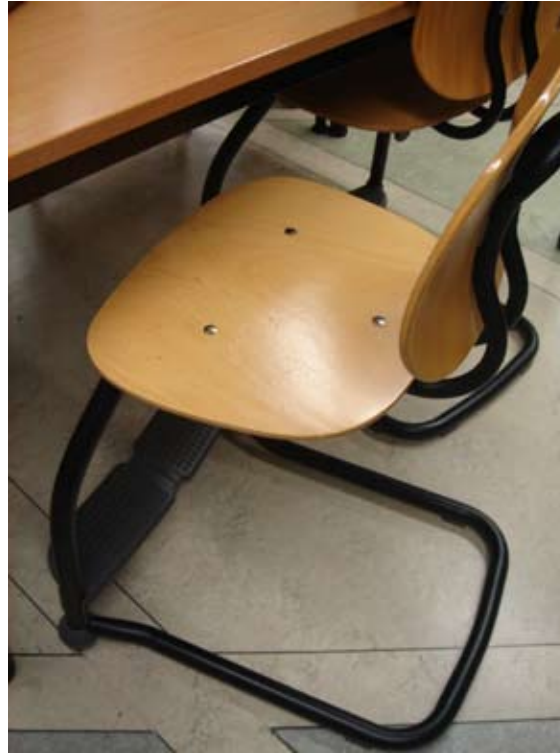
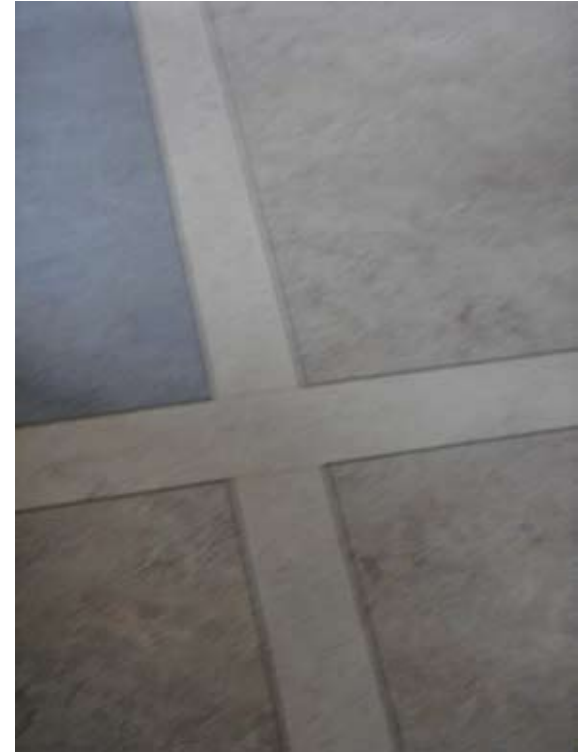
Erityisopetuksen tilat sijoittuvat oman sisäänkäynnin taakse. Tästä sisäänkäynnistä saa kohtalaisen pienillä muutoksilla esteettömän, kun pihan uusiminen on muutenkin ajankohtaista. (ks. kohta "Sisäänkäynnit") Luokkien lattiapinnoissa on käytetty erivärisiä alueita. Niitä voi helposti erehtyä luulemaan tasoeroiksi heikolla näkökyvyllä.

Kotitalousluokan keittiöpisteet eivät ole esteettömästi käytettävissä. Kalusteissa tulisi huomioida erilaiset käyttäjät. Lattiapinnan kuviointi voi aiheuttaa mielikuvan tasoerosta näkövammaisille.

Kotitalousluokassa yksi keittiöpiste voidaan suunnitella esteettömäksi. Ne aineluokat, joiden sijainti pysyy samana, tulee varustaa kiinteällä induktiosilmukalla. Tekstiililuokassa kalusteiden valinnassa ja sijoittelussa tulee huomioida myös apuvälineiden käyttäjät.
