KINAPORIN PALVELUKESKUKSEN JA PALVELUTALON ESTEETTÖMYYSKARTOITUS

niina kilpelä, arkkitehti  
30.4.2007 / kynnys ry

Tämä esteettömyyskartoitus on tehty Helsinki kaikille – projektin Kynnys ry:ltä tilaaman Hallintokunnat ja esteettömyyden tarve – hankkeen yhteydessä.

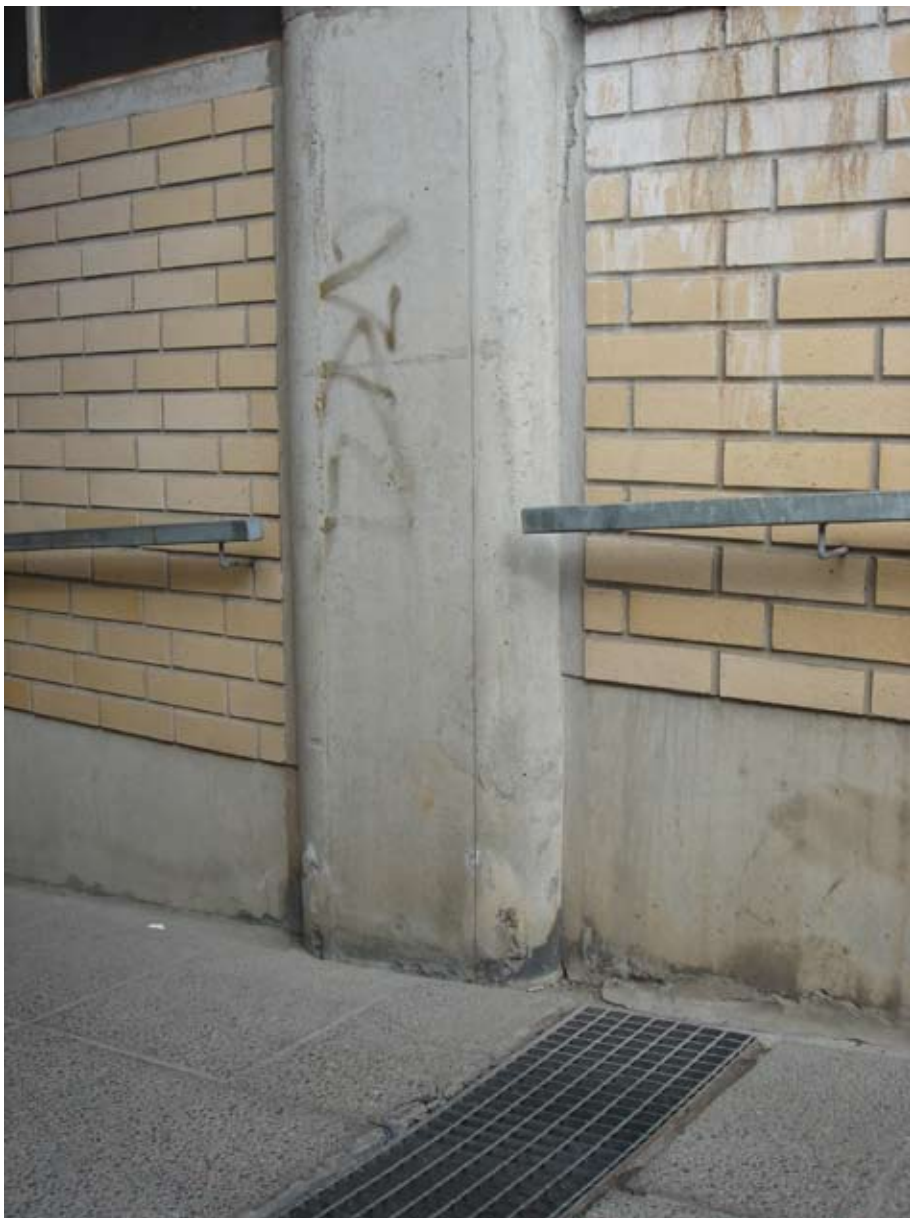
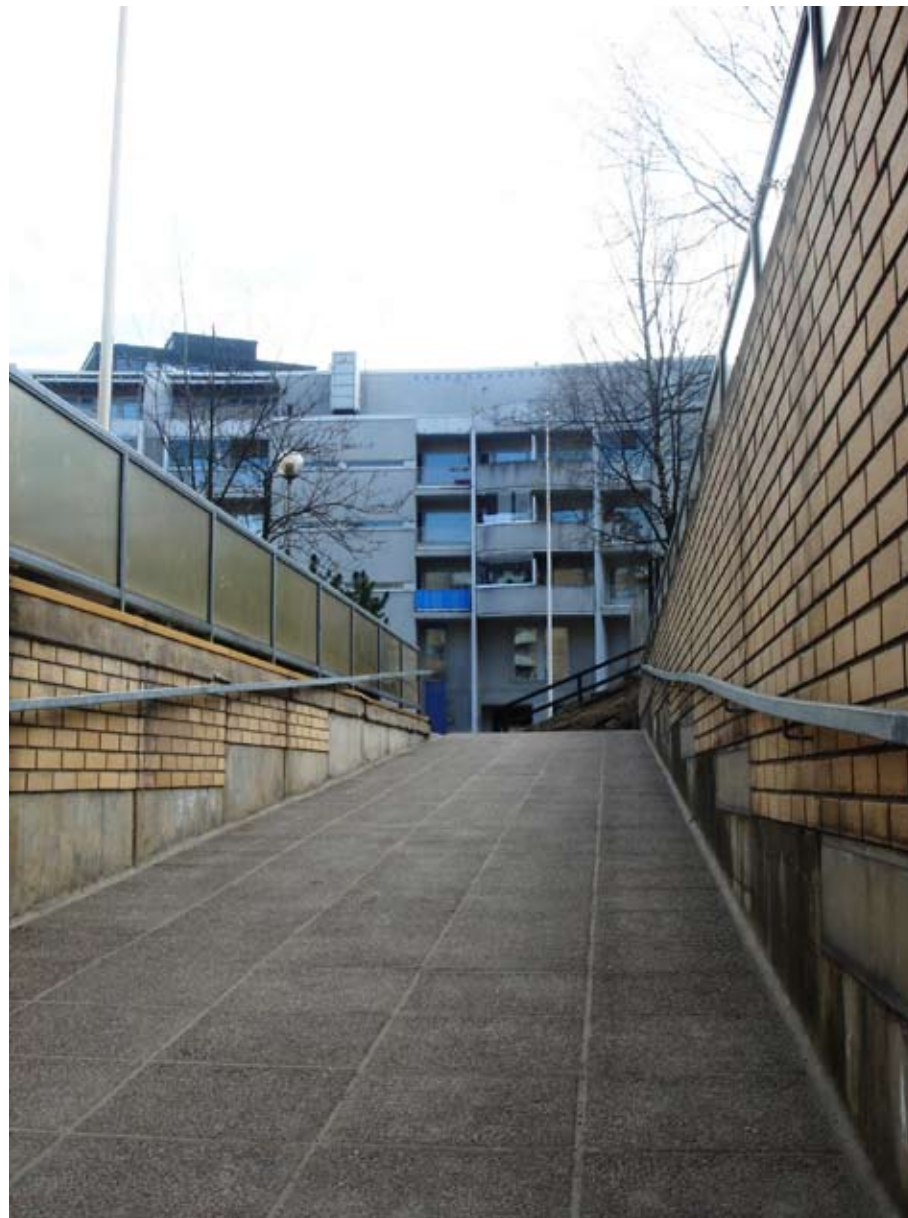
Kuvat: Kulkuväylän luiska on pitkä ja jyrkkä eikä siinä ole lepotasanteita. Käsijohde ei jatku yhtenäisenä koko matkalla.

Sisäpihalle on mahdollista päästä molemmista suunnista. Kulkuväylän luiska on pitkä ja jyrkkä, eikä siinä ole lepotasanteita. Hämeentielle johtavan kulkuväylän varrella ei ole käsijohdeita. Kinaporin kadun puolelta sisäpihalle saavuttaessa käsijohde ei ole yhtenäinen koko matkalla ja se loppuu kesken. Luiskan kalteva osuus ei erotu kontrastina muusta ympäristöstä. Luiskan alkamiskohdat tulee merkitä varoitusaluein. Molemmilla reiteillä liukkaus on ongelma talviaikana.

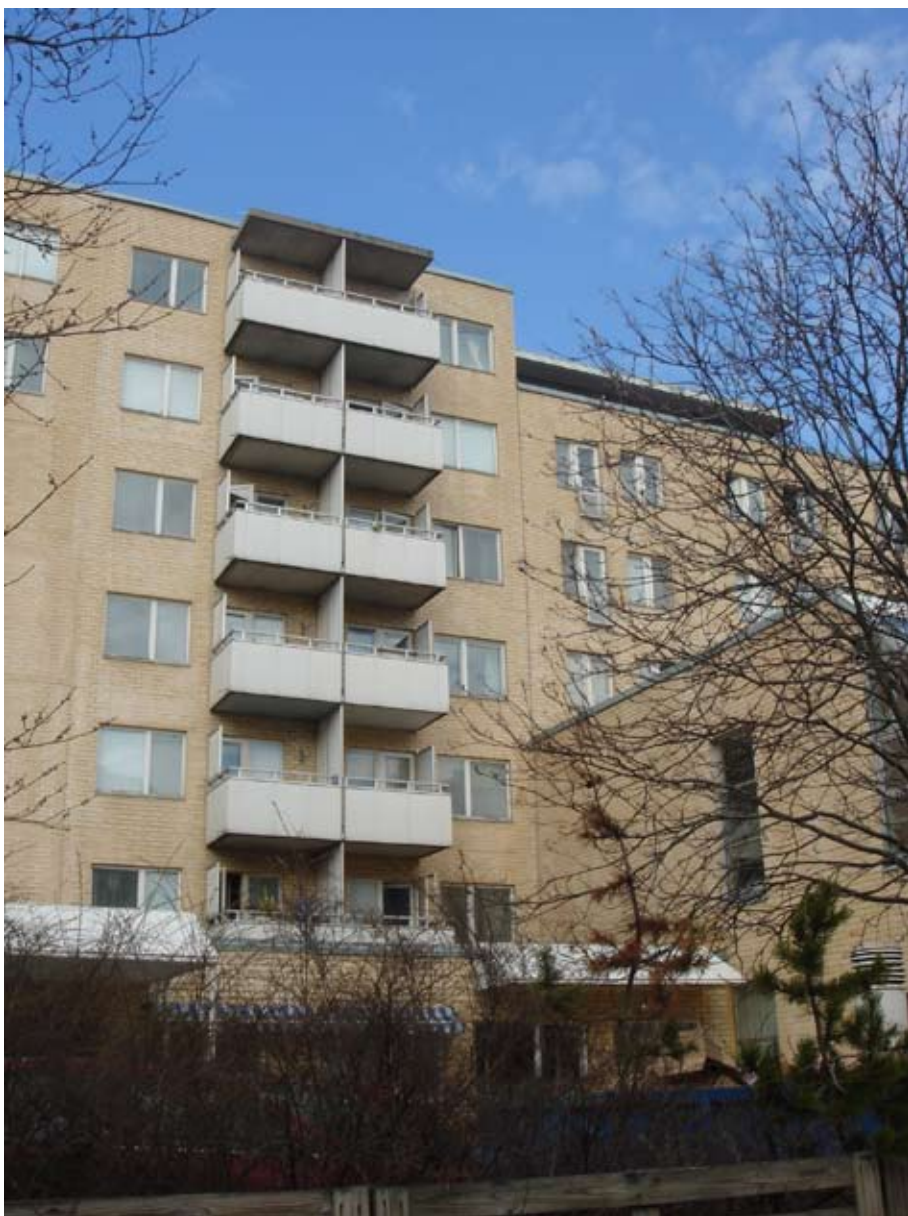
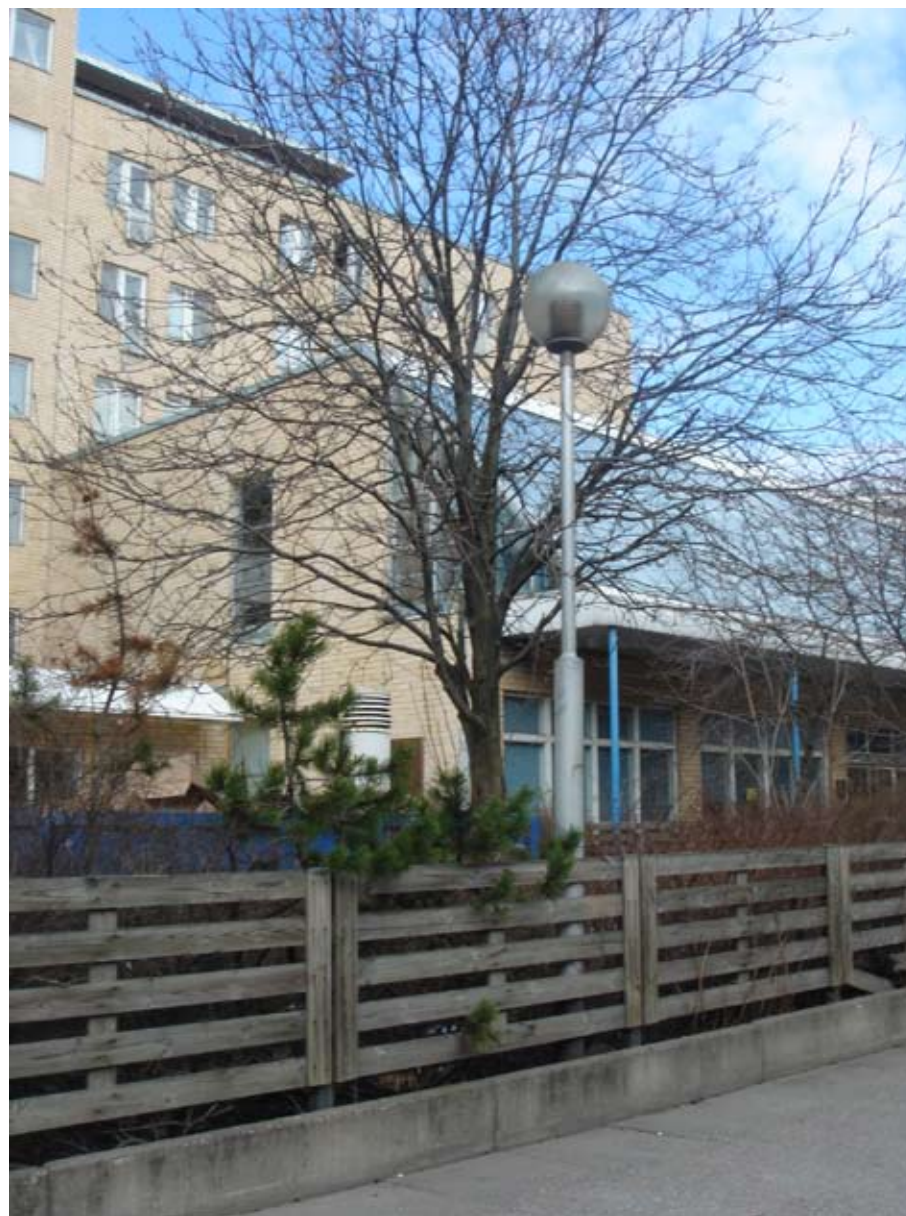
Kuvat: Näkymä sisäpihalta. Laatoitettua kulkuväylää rajaavat kiveykset ja aidat.

Palvelukeskukseen liittyy suojaisa sisäpiha. Kulkuväylä on laatoitettu. Valaistus sijoittuu kulkuväylän toiselle puolelle, mikä helpottaa kulkuväylän hahmottamista. Valaistuksen tasoa ja sen riittävyttä ei tässä yhteydessä ole kartoitettu. Pihalle on sijoitettu istuimia sisäänkäynnin läheisyyteen ja oleskelualue, jossa on pihakeinu. Osa penkeistä sijoittuu kulkuväylän reunoille. Kulkuväylää rajaavat kiveykset ja aidat. (Kulkuväylällä ei ole näkövammaisten liikkumista opastavaa pintaa tai kuvioita.)

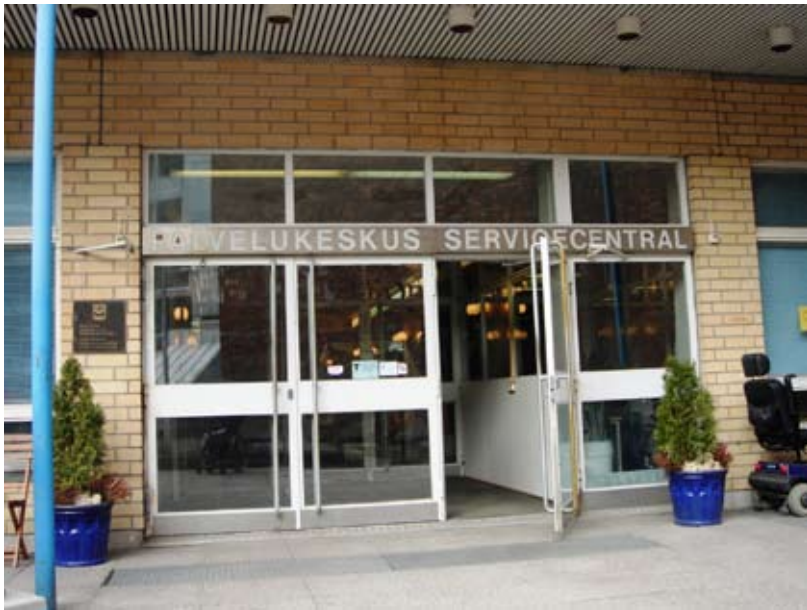
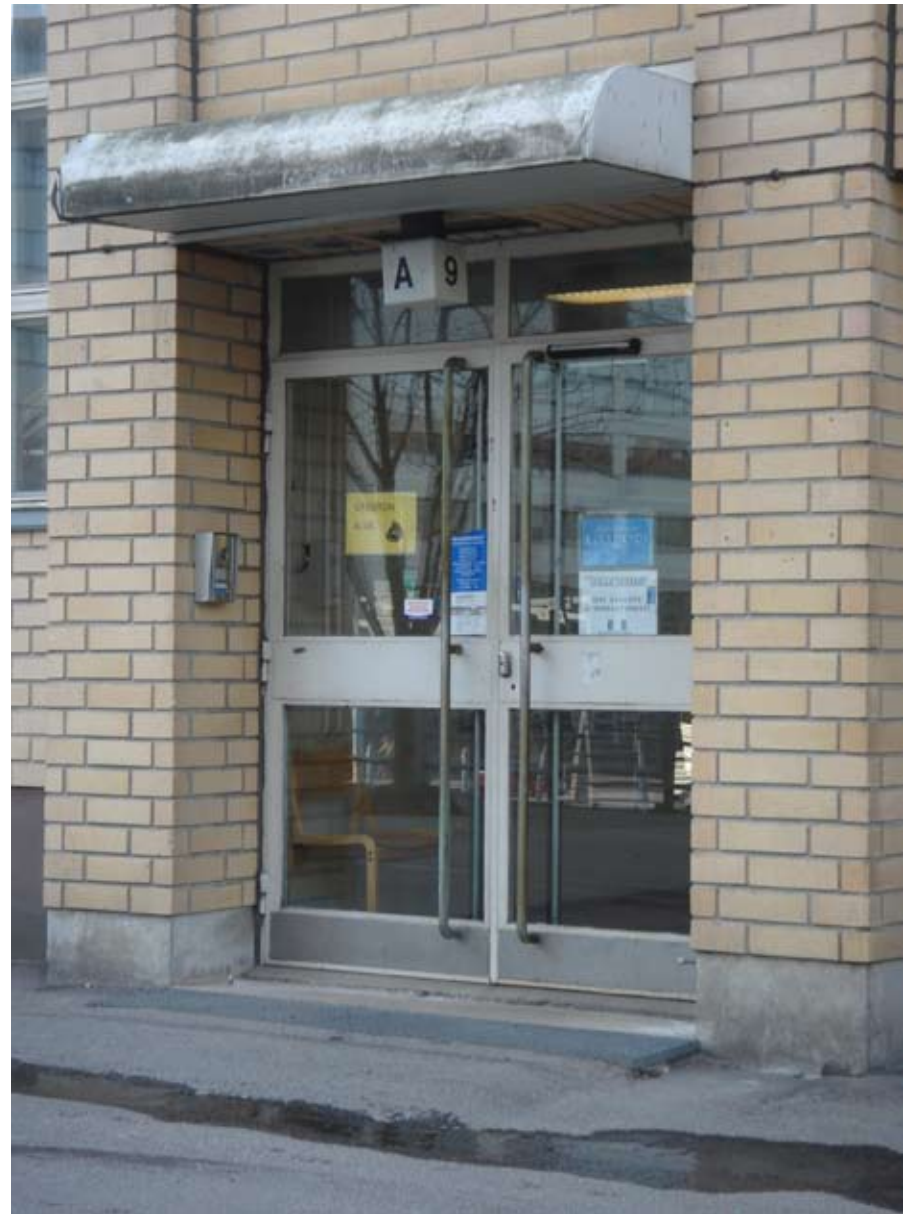
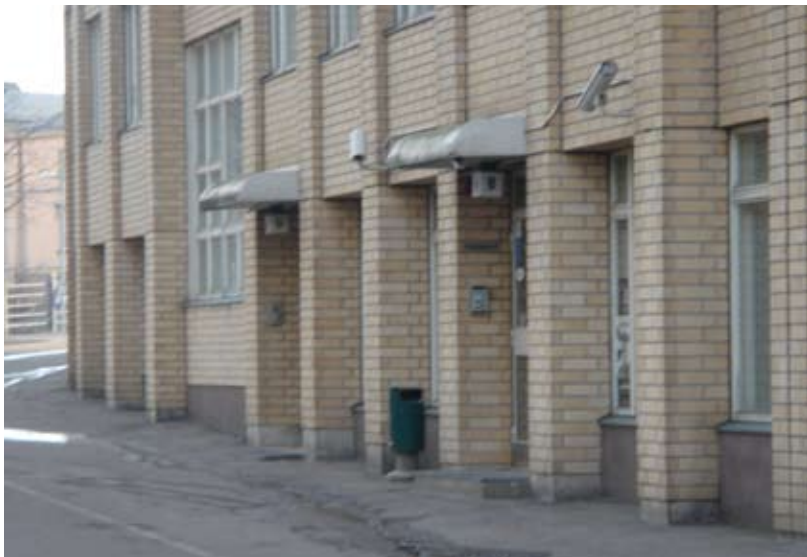
Kuvat: Kaikki sisäänkynnit ovat katettuja.

Pääsisäänkäynnin hahmottamista helpottaa katos. Sisäänkäynti on valaistu ja sen läheisyydessä on istumapaikkoja. (Sisäänkäyntien yhteydessä tulee huomioida valaistuksen osalta erityisesti sen tasaisuus.) Sisäänkäynti on helpommin havaittavissa Hämeentien suunnasta. Kinaporinkadun suunnasta tultaessa se jää pihan perälle piiloon.

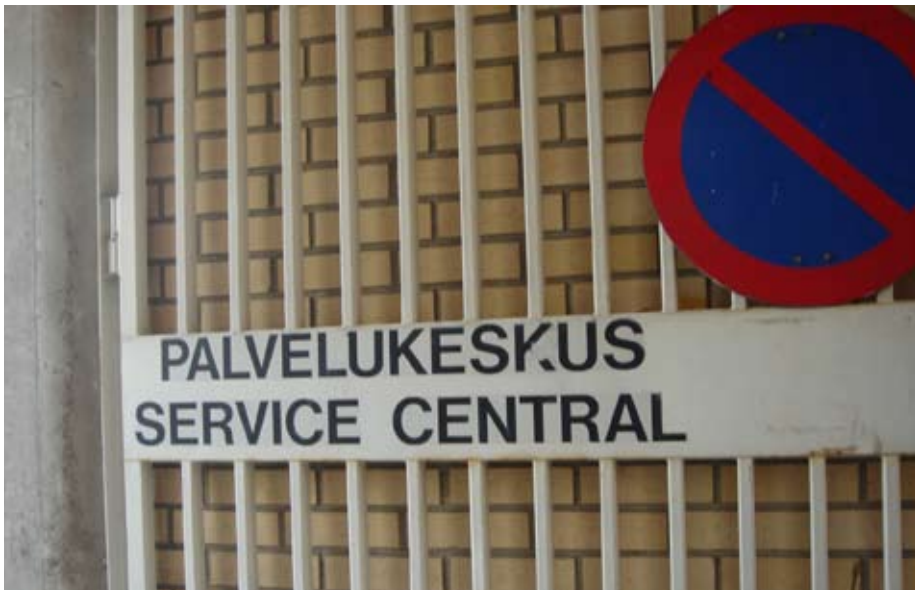
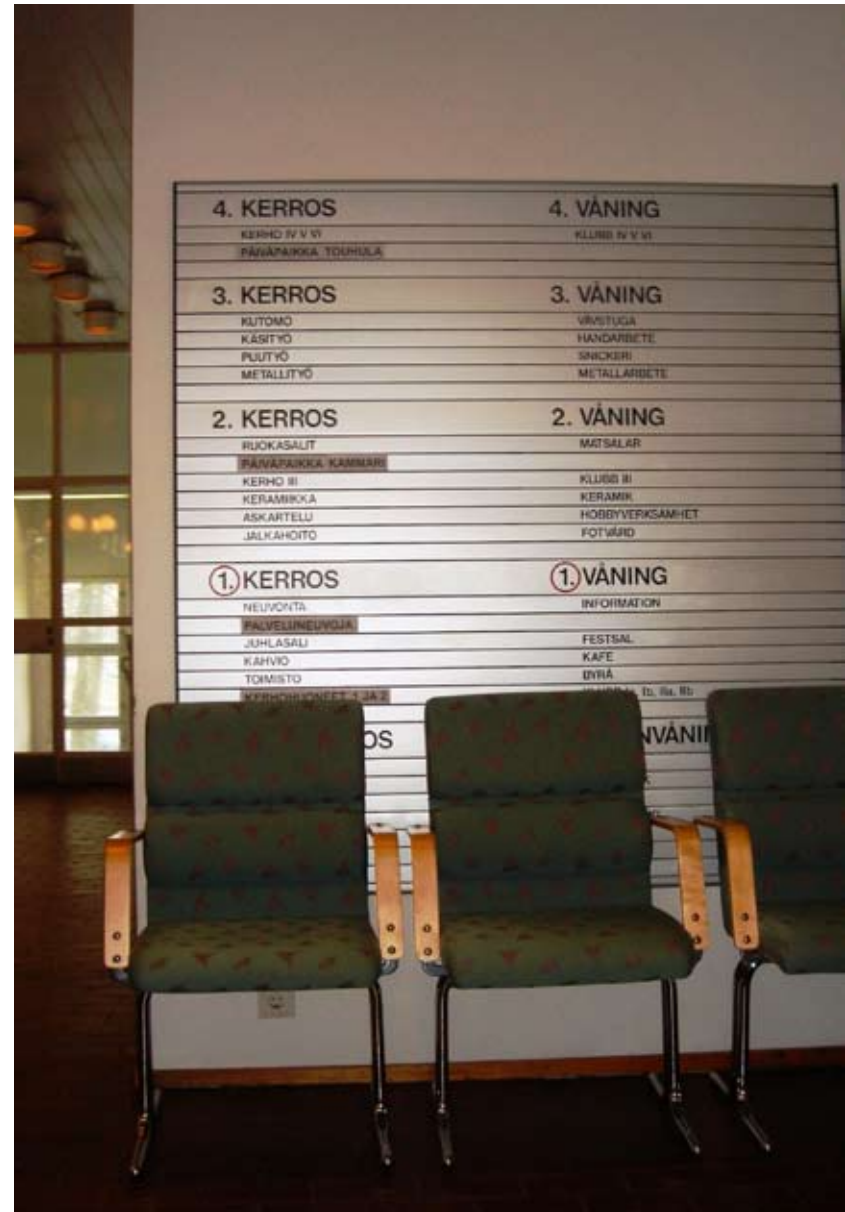
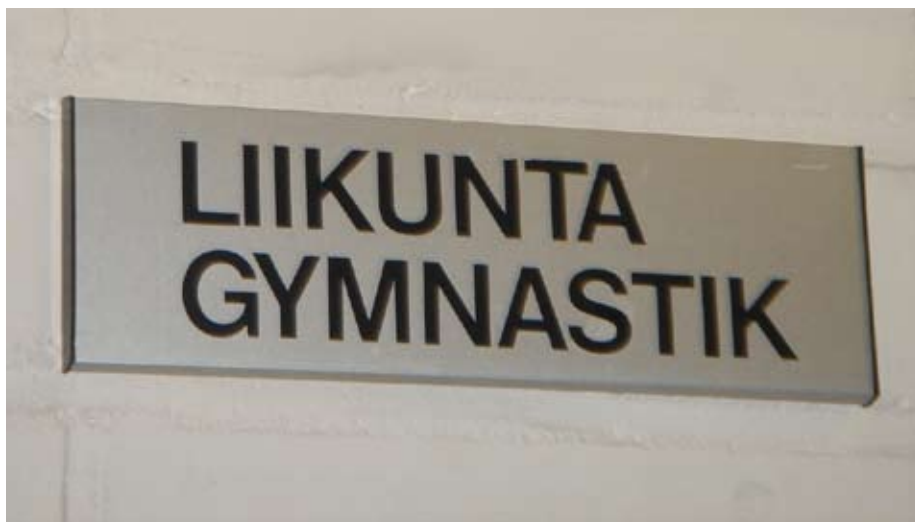
Kuvat: Opasteet ovat puutteelliset sekä ulkotiloissa että sisällä.

Opastus on puutteellinen niin ulkotiloissa kuin sisälläkin. Ulkona opastusta tulee lisätä sekä Hämeentieltä että Kinaporinkadun suunnasta lähestyttäessä. Kinaporinkadulta tultaessa ainoat opasteet ovat sisäpihalle johtavan kulkuväylän yhteydessä, eikä niitä havaitse ennen kuin on saapunut porttikongin suulle.

Sisätiloissa tarvitaan suunnitelma opasteille. Sisäänkäyntien läheisyys on luonteva paikka koko rakennusta kuvaavalle opasteelle, josta selviää eri toimintojen sijoittuminen. Huonetilojen opasteet tulee sijoittaa silmän korkeudelle (1400-1600 mm) oven viereen (aukeamispuolelle). Kaikissa opasteissa tulee huomioida riittävät kontrastit ja valaistus opasteen sijoituskohdassa. Opaste tulee olla luettavissa myös läheltä.

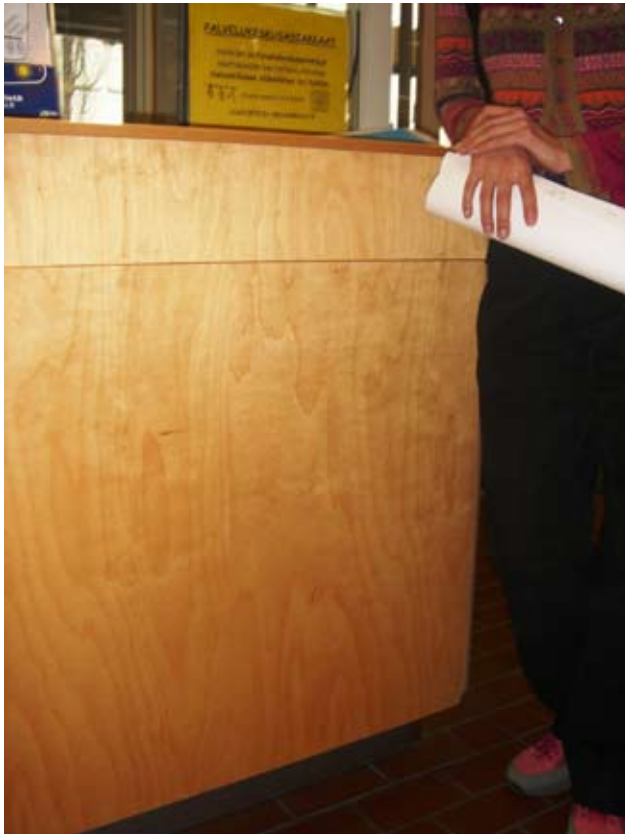
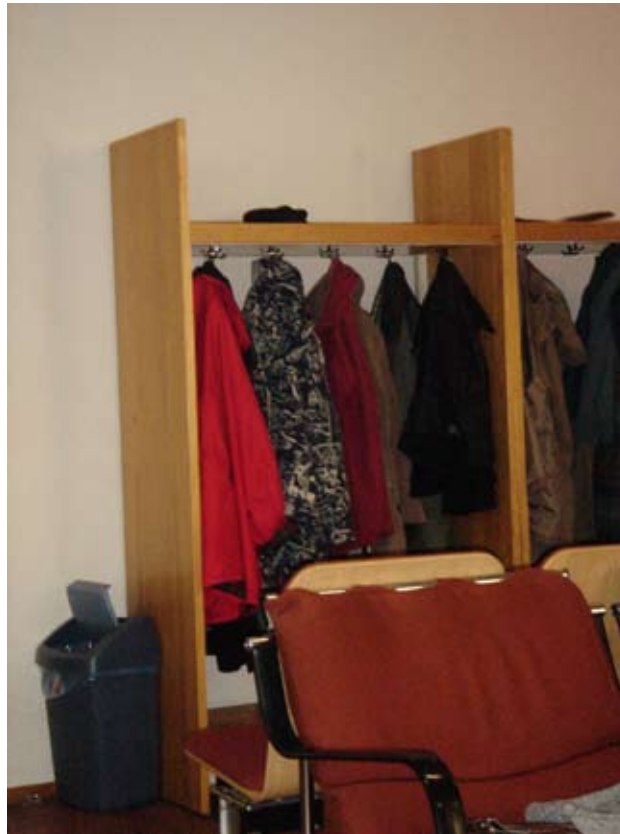
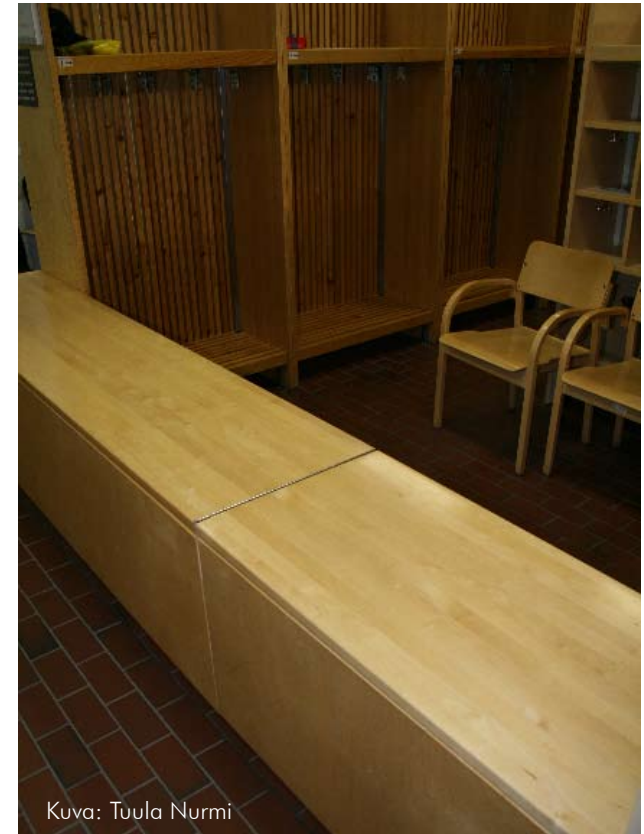
Kuvat: Neuvontatiski on liian korkea pyörätuolia käyttävää henkilöä ajatellen. Myös vaatenaulakon koukkuihin voi olla vaikea ylettyä. Palvelunaulakon tiski on sen sijaan riittävän matala.

Neuvonta sijoittuu aulan reunalle. Sen sijoittelussa ja opasteissa tulee huomioida helppo löytäminen myös näkövammaisten kannalta. Neuvontatiski on kokonaan yhdessä tasossa ja liian korkea pyörätuolin käyttäjää ajatellen. Lasiseinässä on riittävän suuri aukko, jotta keskustelu onnistuu. Haittapuolena on takaa tuleva valo, joka vaikeuttaa huuliolukua (kasvot jäävät varjoon). Neuvontapisteessä tulee olla käytössä palvelusilmukka. Aulan kalustevalinnoissa tulee huomioida myös niiden siirtelystä aiheutuvat äänet, jotka huonontavat kuunteluympäristön ominaisuuksia myös neuvonnassa.

Palvelukeskuksen tiloissa on sekä aulan (palvelu-)naulakko, että (itsepalvelu) erillisiä naulakoita eri toimintojen yhteydessä vaatesäilytystä varten. Palvelunaulakon tiski on riittävän matala myös pyörätuolinkäyttäjää ajatellen. Pystynaulakoihin ylettäminen sen sijaan voi olla hankalaa monille. Vaatekoukkuja tulisikin saada myös alemmas.

Naulakoiden yhteydessä on hyvä olla erikorkuisia istuimia pukeutumisen helpottamiseksi. Naulakot tulee sijoittaa kulkuväylän sivuun, niin etteivät ne aiheuta törmäysvaaraa. Naulakoiden päädyt tulee suojata törmäysvaaran esteämiseksi. Peili tulee sijoittaa niin, että myös pyörätuolia käyttävä henkilö näkee siitä itsensä. Kuitenkin riittävän korkealle lattiasta (300 mm), jottei sitä erehdy luulemaan kulkuaukoksi.

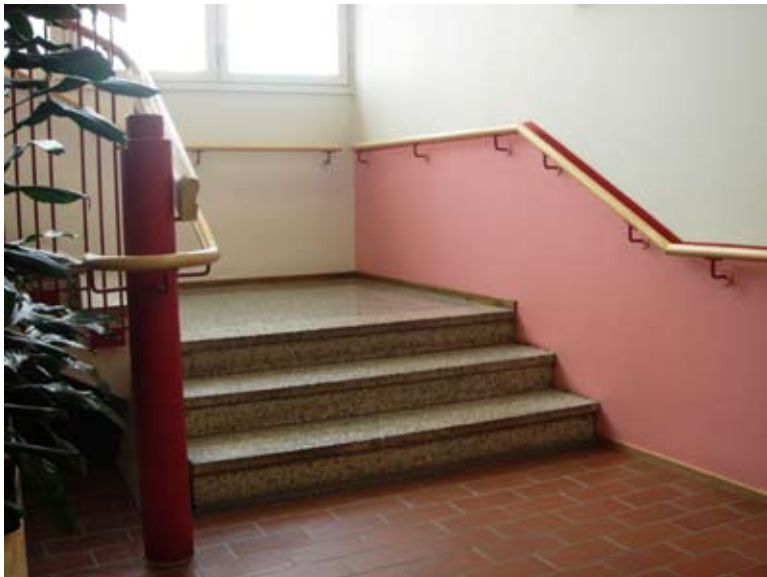
Kuvat: Portaiden askelmista puuttuu kontrastiraita.

Pääportaassa käsijohde on portaan molemmilla puolilla, muttei jatku yhtenäisenä koko matkalla. Seinän väritys helpottaa käsijohteen erottamista seinästä. (Käsijohde 820 mm korkeudella.) Portaan nousu on 150 mm ja etenemä 310 mm (mitat otettu pohjakerroksesta). Askelmat eivät erotu kontrastein ja niihin tulee lisätä kontrastiraita (voi samalla toimia liukuesteenä).

Kontrastien puuttuminen askelmista on ongelma kaikissa portaissa. (Pohjakerroksessa, allashuonetta lähinnä olevassa portaassa, on käsijohde ainoastaan toisella puolella.)

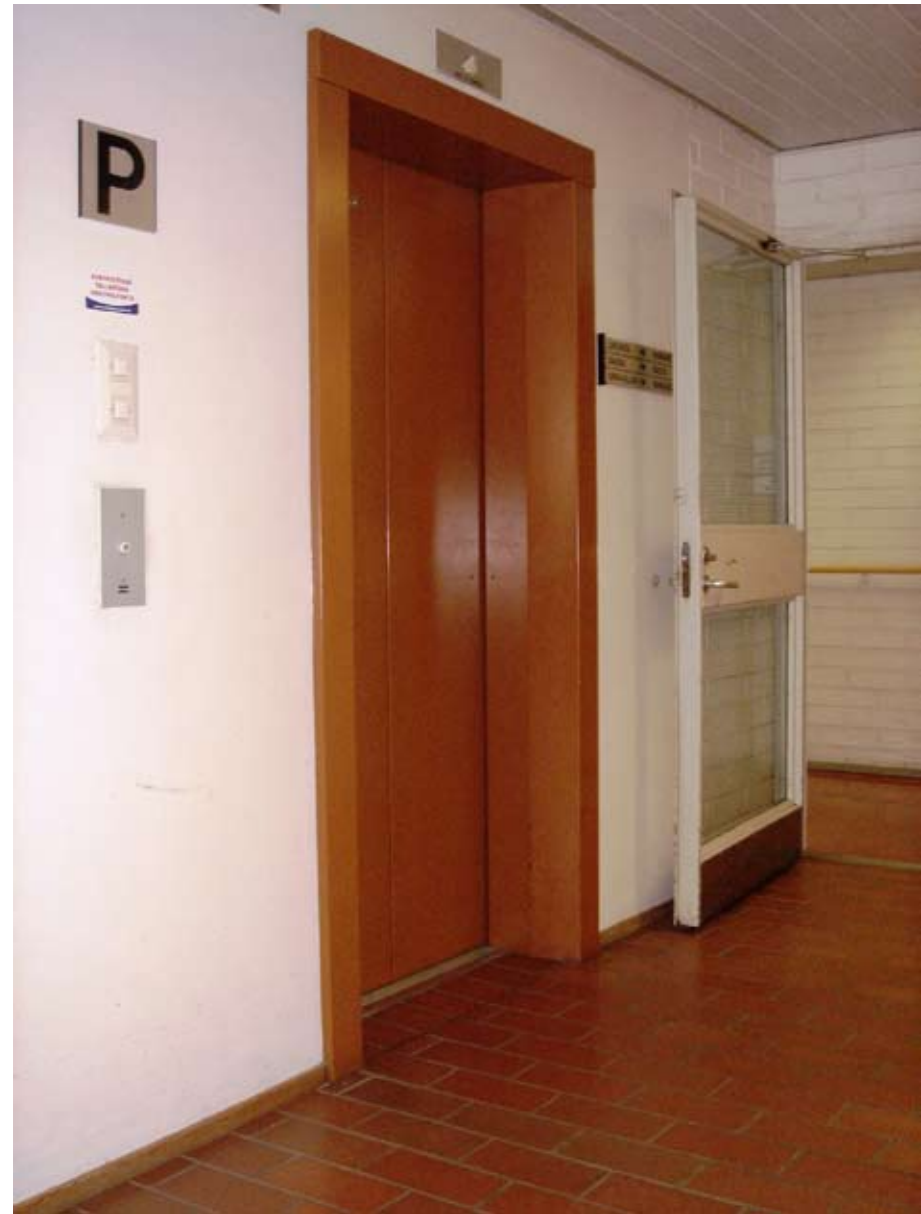
Kuvat: Hissin ovi erottuu kontrastina seinästä.

Pääportaan yhteydessä olevien hissien valaistus tuntuu kovin hämärältä. Hissikorissa on käsijohde ja peili sekä istuin. Hissien oven erottuvat myös seinästä kontrastein, mikä helpottaa hissien löytämistä. Hissejä uusittaessa tulee huomioida myös esteettömyysnäkökohdat (painikkeet, hälytysjärjestelmä, äänimerkit jne.).

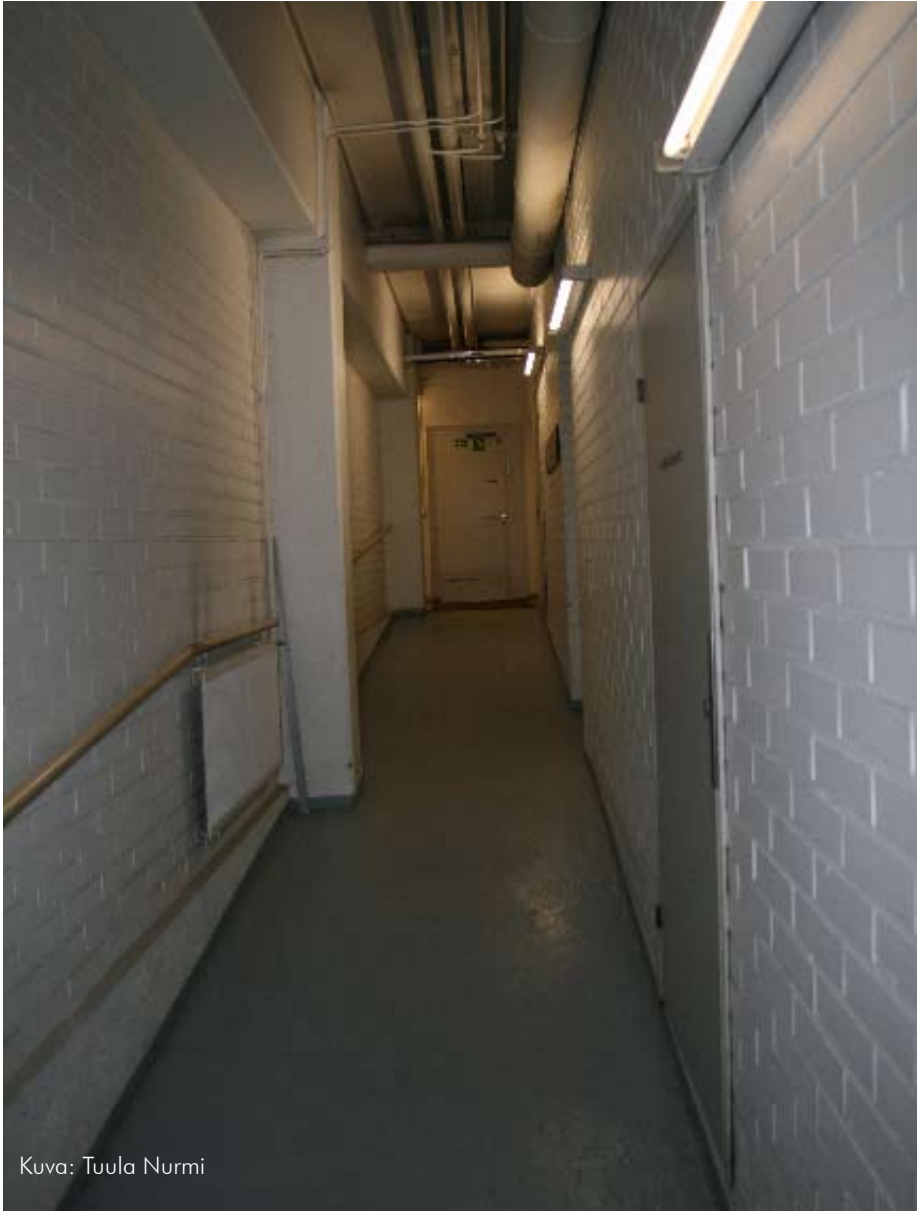
Kuva: Autohalliin johtava luiska on jyrkkä. Käsijohde ei jatku yhtenäisenä.

Autohalliin pohjakerroksessa johtava luiska on jyrkkä. Käsijohde on ainoastaan toisella puolella eikä se jatku yhtenäisenä koko matkalla. Luiskan alkamiskohtaa ei ole merkitty varoitusaluein.

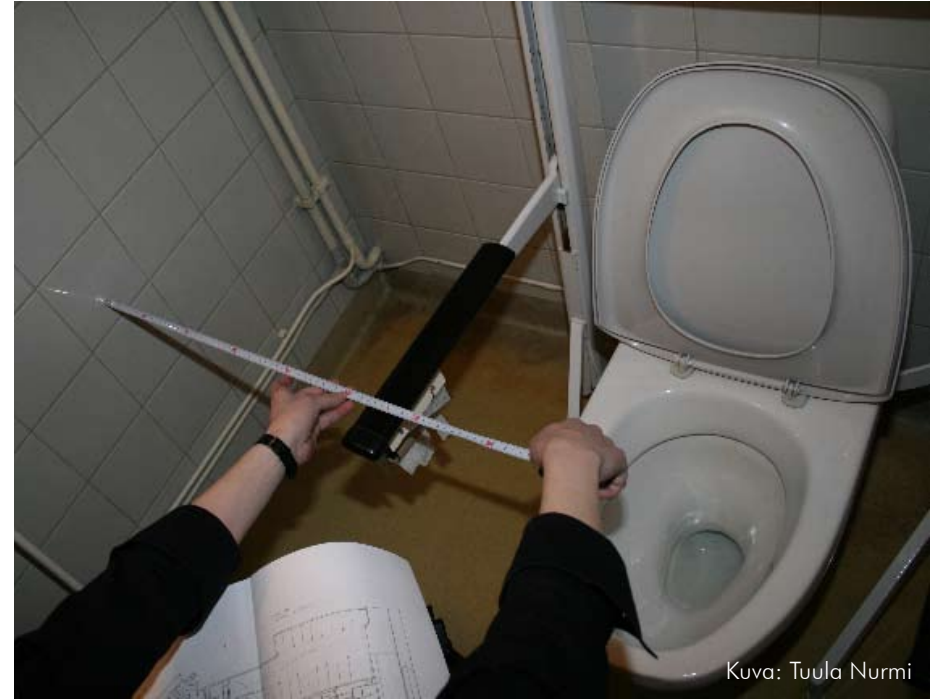
Kuva: Wc-istuimen vierellä oleva tila on liian kapea.

Palvelukeskuksessa on useita wc-tiloja eri toimintojen yhteydessä. Pääosin nämä tilat eivät sovellu liikkumisesteiselle käyttäjälle eikä niissä myöskään ole huomioitu näkövammaisia kontrastien avulla. Osa wc-tiloista on ajateltu myös liikkumisesteisten käyttöön, mutta ne eivät täytä mitoitukseltaan nykymääräyksiä. Varusteissa on myös puutteita mm. tukikaiteen rakenteet tiellä käyttöä ajatellen. Liikkumis- ja toimimisesteisille tarkoitetuissa wc-tiloissa ei myöskään ole hälytysjärjestelmää. Kaikki liikkumisesteisille tarkoitettut wc-tilat olivat ainoastaan toispuoleisesti käytettäviä eikä peilikuvamaista wc-tilaa ollut vieressä.

Muutostöiden yhteydessä tulee sijoittaa esteetön wc-tila jokaisen laajemman toimintakokonaisuuden yhteyteen. Myös henkilökunnan käytössä tulee olla esteetön wc.

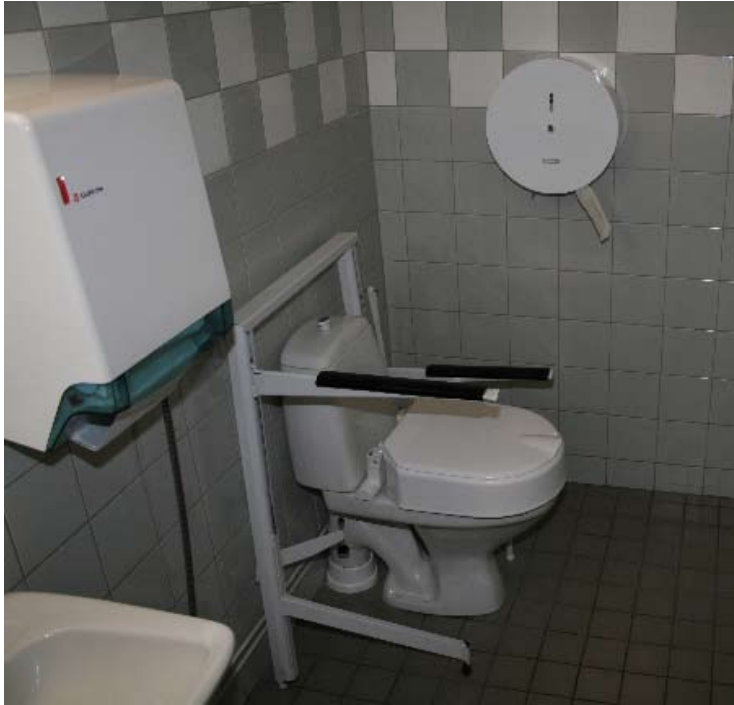
Kuvat: Tukikaiteiden rakenne hankaloittaa käyttöä.

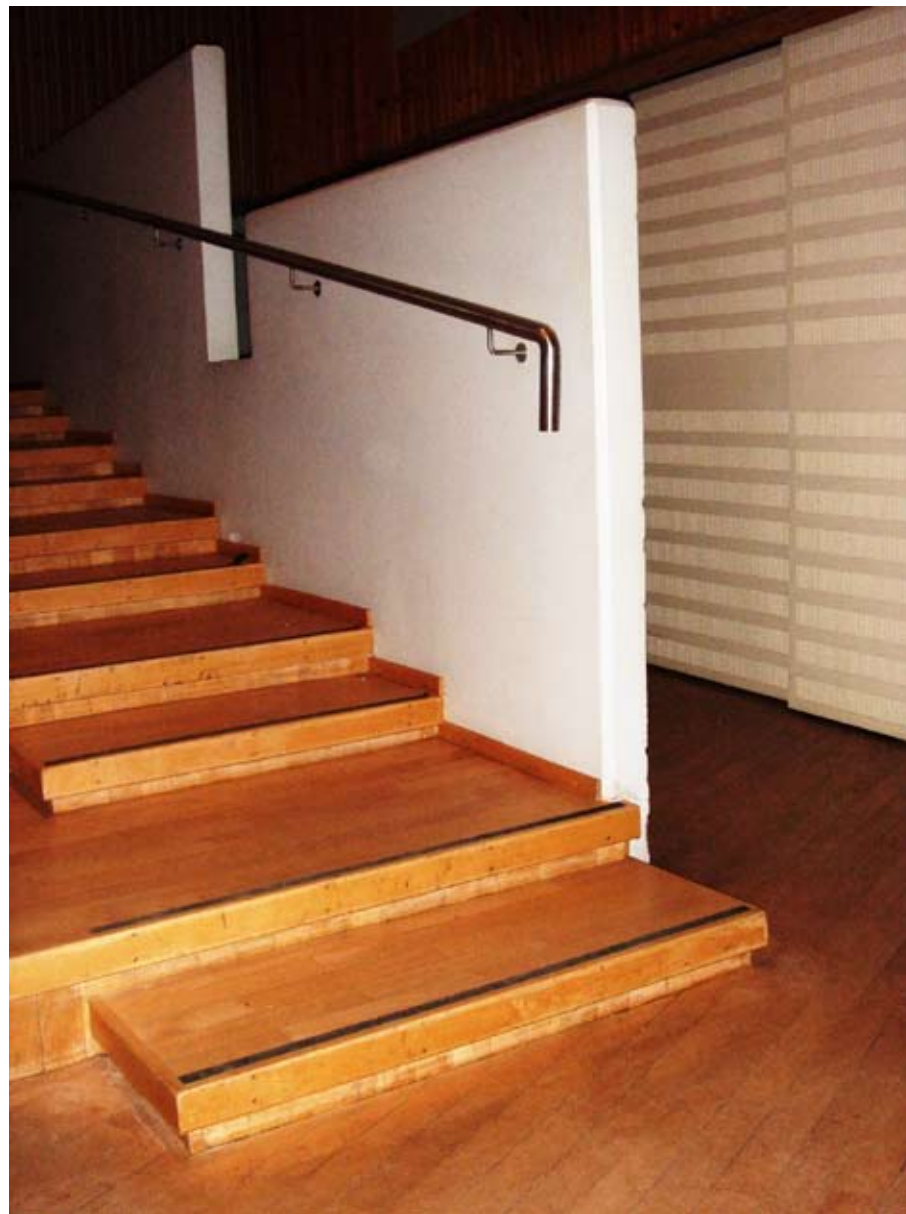
Kuva: Käsojohde loppuu liian aikaisin.

Juhlasalin etuosa on lattialtaan tasainen, joten pyörätuolipaikkoja voidaan järjestää helposti. Noin puolivälistä salia alkaa nouseva katsomo, jossa on kiinteät, käsinojalliset istuimet. Portaat sijoittuvat salin molemmille sivuille ja katsomon keskelle. Sivuilla olevissa portaissa on käsijohde toisella puolella, tosin se päättyy liian aikaisin. Askelmista on myös kontrastiraita.

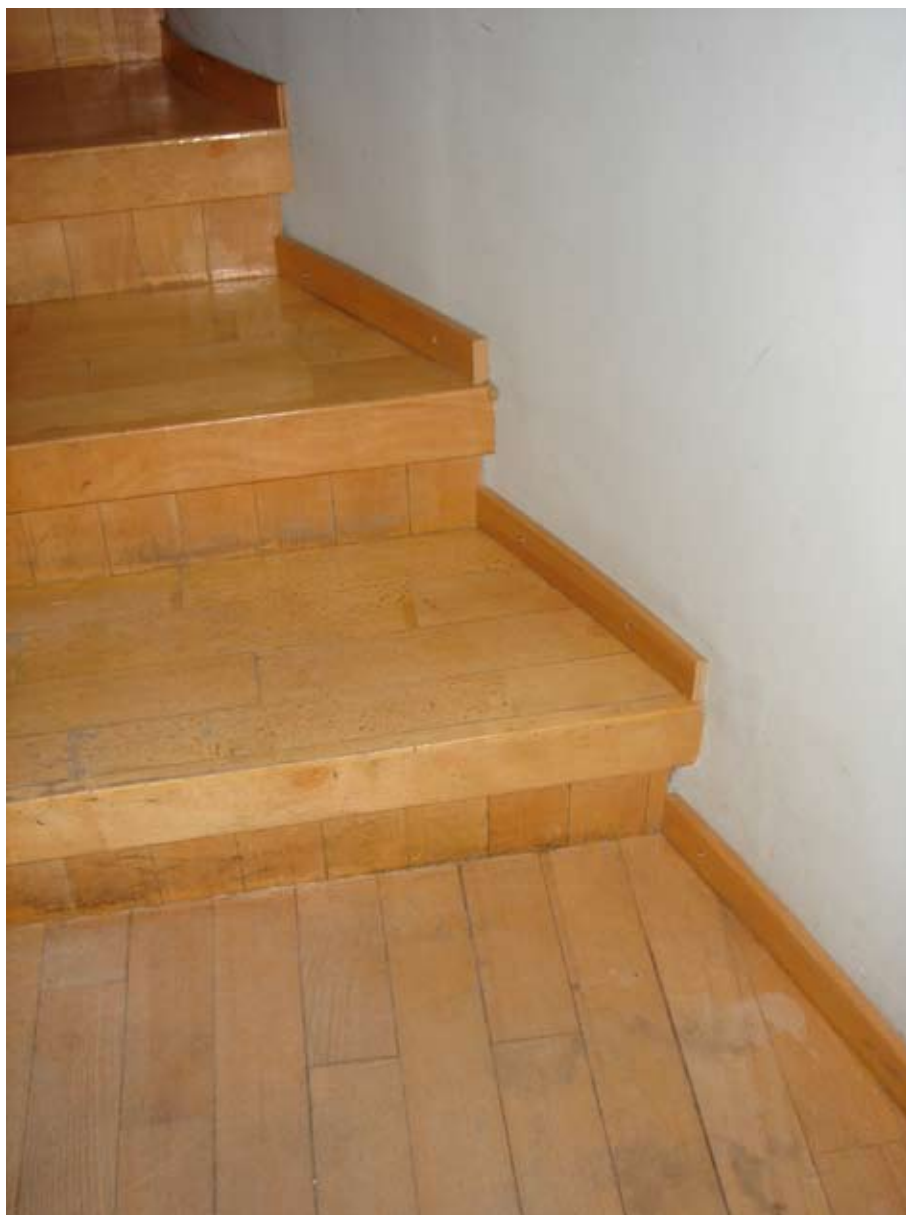
Kuva: Porrasaskelmista puuttuu kontrastiraita.

Näyttämölle johtavat portaat salista näyttämön molemmin puolin. Käsijohde on ainoastaan toisella puolella porrasta ja askelmien reunoista puuttuvat kontrastit. Myös näyttämölle tulee järjestää esteetön kulku.

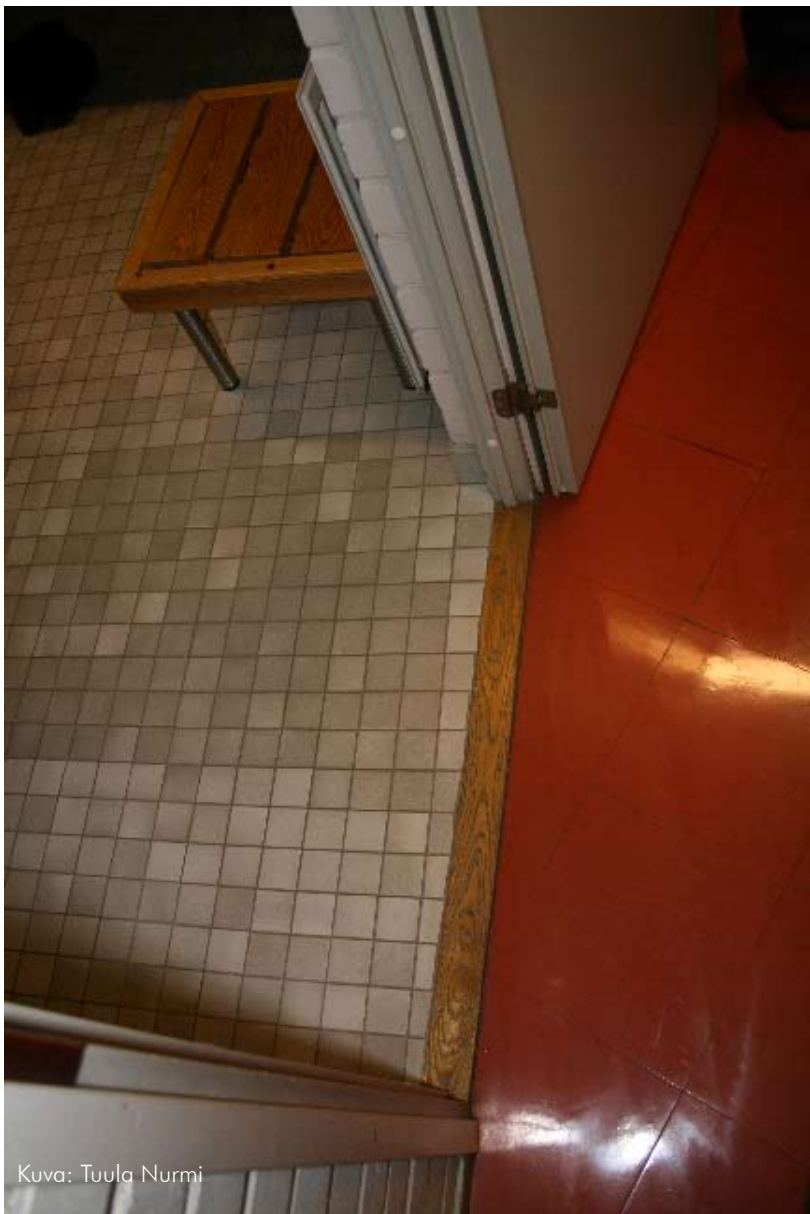
Kuva: Käytävään johtavan oven kynnyks on matala.

Ovien kynnykset ovat matalia ja helppoja ylittää pyörätuolilla tai rollaattorilla. Lankavetimen asentaminen poikittain oven saranapuolelle helpottaisi oven sulkemista pyörätuolin käyttäjien kannalta. (Tämä pätee myös muissa tiloissa.) Tilassa on käsijohde, mutta se ei ole riittävän yhtenäinen liikku-  
misen helpottamiseksi. Peili on myös sijoitettu turhan korkealle pyörätuolia käyttävää henkilöä ajatellen.

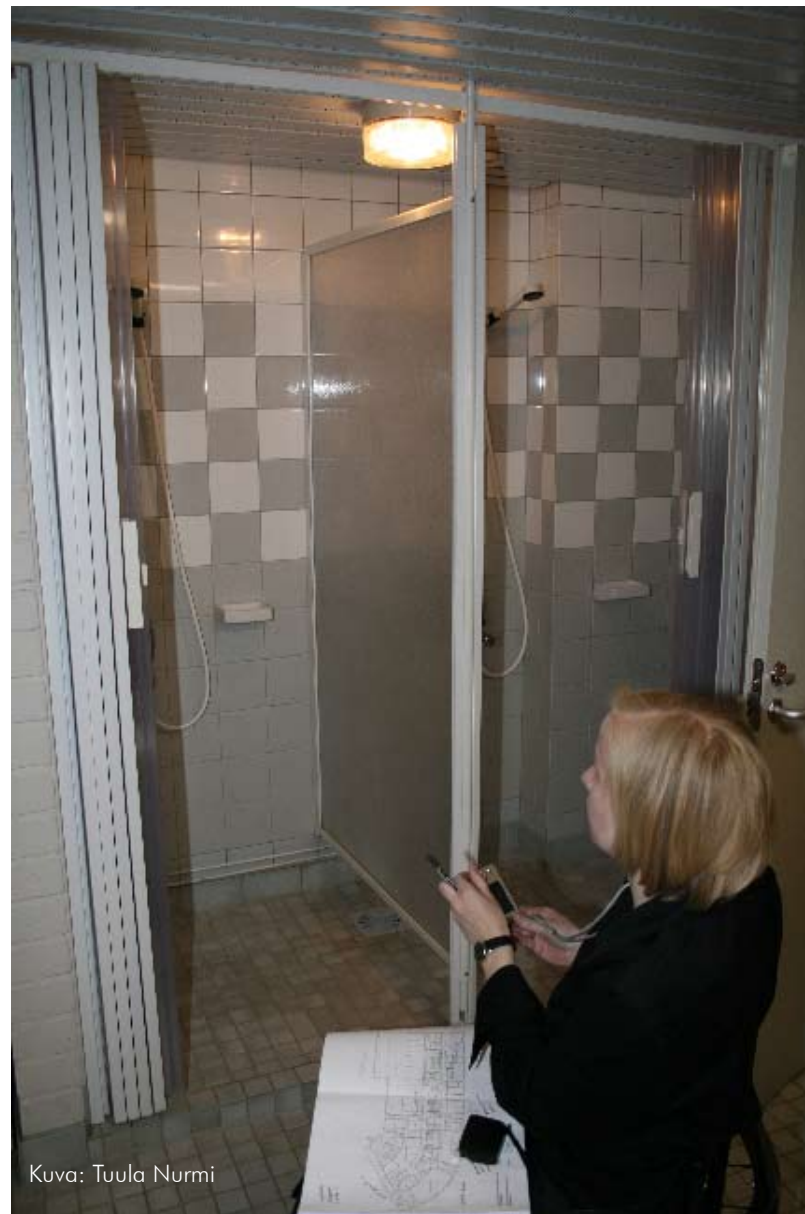
Kuva: Pesutilat eivät ole esteettömästi käytettävissä.

Wc-tila on mitoitukseltaan ahdas. Suihkutilat (2 kpl) eivät ole esteettömästi käytettävissä, suihkukopin kynnyksen takia.

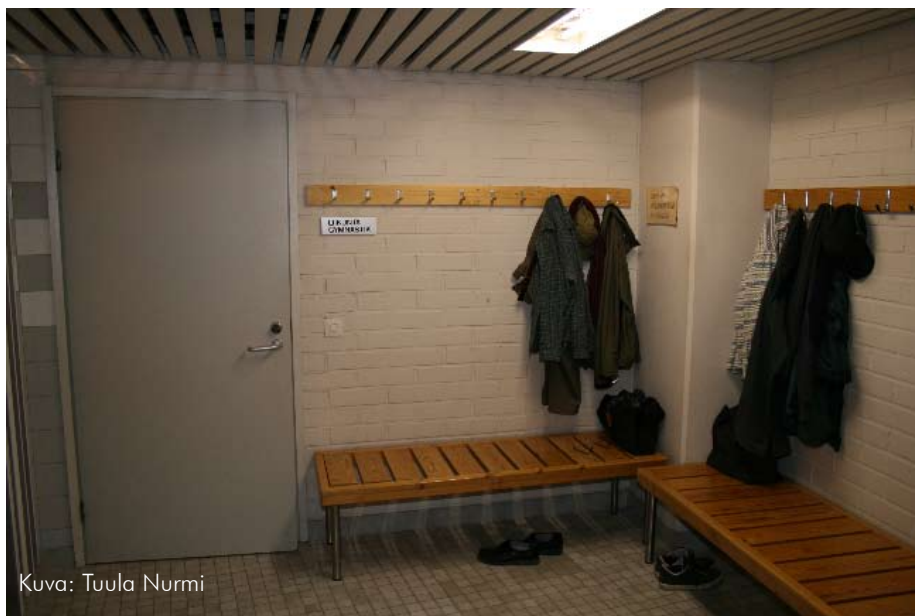
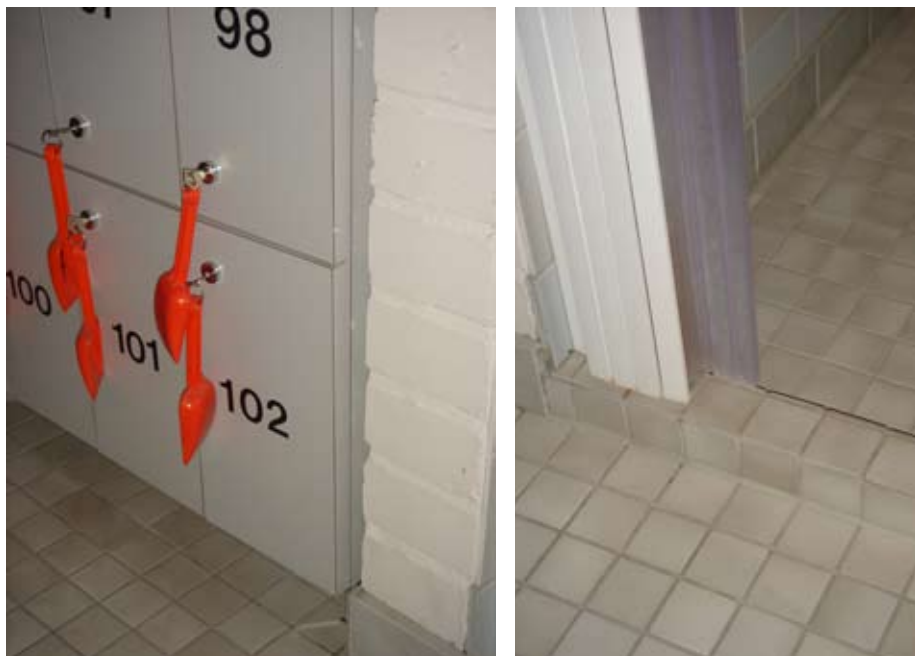
Liikuntasali sijaitsee pohjakerroksessa. Tilaan liittyy kaksi pukuhuonetilaa, suihkut ja wc-tilat. Pukuhuoneiden penkit ovat riittävän pitkiä myös penkillä pukeutumista ajatellen, mutta leveyden tulee olla 600 – 700 mm. Vaatekoukut ovat liian korkealla, jotta niihin ylettäisi pyörätuolissa istuen. Vaatekoukkuja tulee sijoittaa myös matalammalle. Lokerokaappeja on eri korkeuksilla.

Kuvat: Vaatekoukut ovat liian korkealla pyörätuolia käyttävää henkilöä ajatellen. Säilytyslokeroita on eri korkeudella. Kynnys vaikeuttaa suihkutilan esteetöntä käyttöä. Myös mitoitus on tiukka.

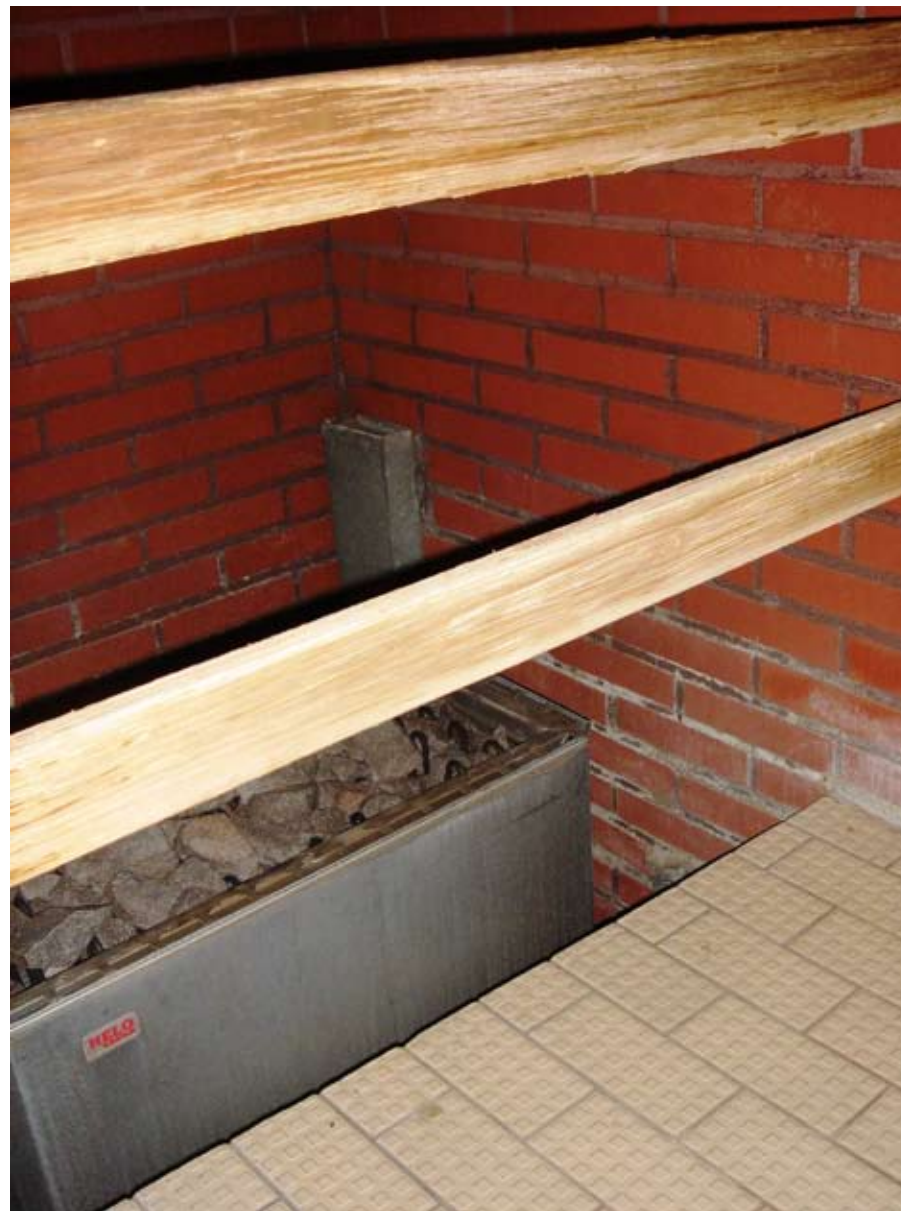
Kuva: Upotetun kiukaan suojaus on puutteellinen.

Toisessa löylyhuoneista on lattiaan upotettu kiuas ja riittävästi vapaata tilaa myös pyörätuolille / suihkutuolille. Löylyhuoneen ovi on riittävän leveä myös apuvälineiden käyttäjiä ajatellen ja ovenkahva tukeva. Kiuasta suojaava kaide ei suoja pyörätuolin käyttäjän jalkoja. (Ilman suoja-reunaa tuolin etummaisat pyörät voivat jopa pudota syvennykseen ennen kuin kaide estää putoamisen.) Löylyhuoneessa on käsi-johteita ja lauteet ovat matalalla. Kontrasteja tulee kuitenkin pyrkiä selkeyttämään (esim. lattialla oleva puinen koro / lattiamateriaali).
