KINAPORIN PALVELUKESKUKSEN JA PALVELUTALON ESTEETTÖMYYSKARTOITUS

niina kilpelä, arkkitehti  
30.4.2007 / kynnys ry

Tämä esteettömyyskartoitus on tehty Helsinki kaikille – projektin Kynnys ry:ltä tilaaman Hallintokunnat ja esteettömyyden tarve – hankkeen yhteydessä.

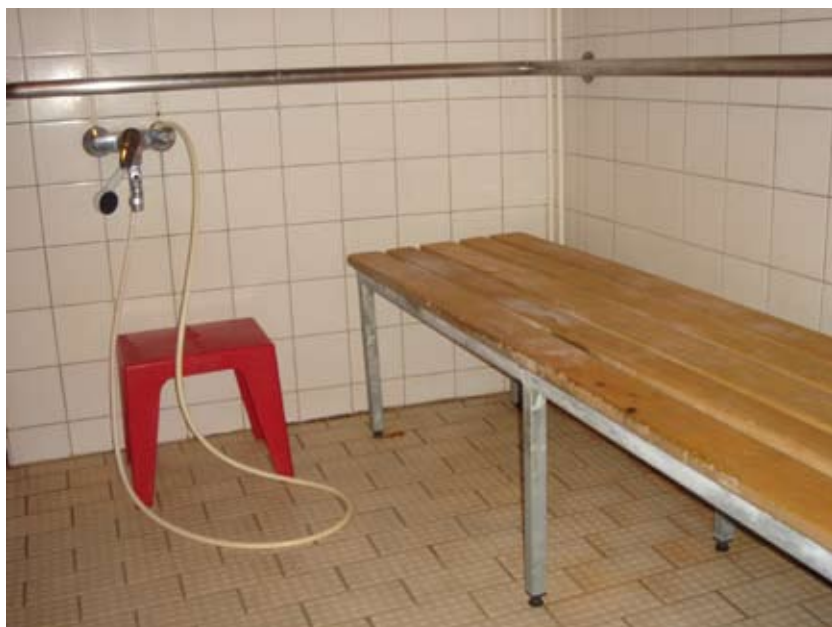
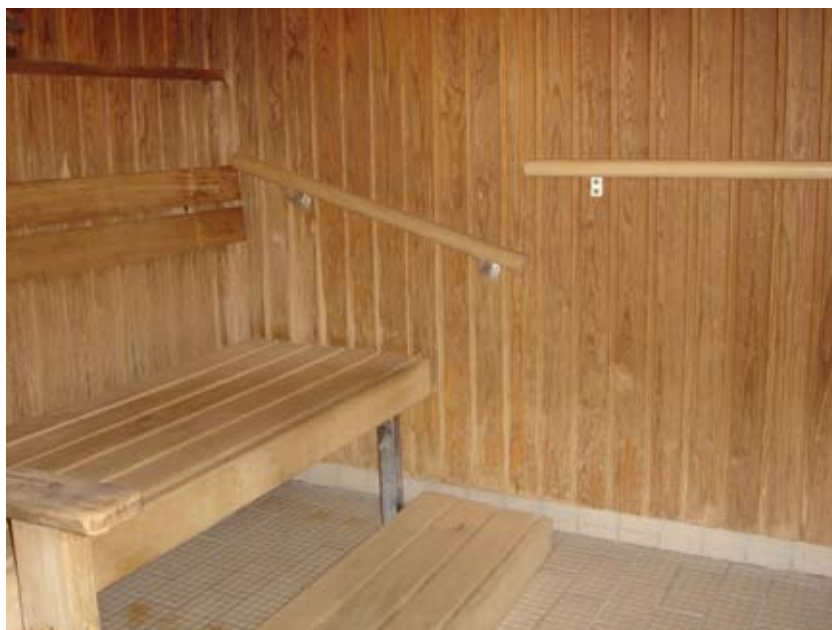
Kuvat: Pesutiloissa on pitkä penkki peseytymistä varten. Löylyhuoneessa on käsi-johteita. Lauteet ovat matalalla ja vapaata tilaa löytyy myös suihkutuolille. Kontrastit ovat huonot.

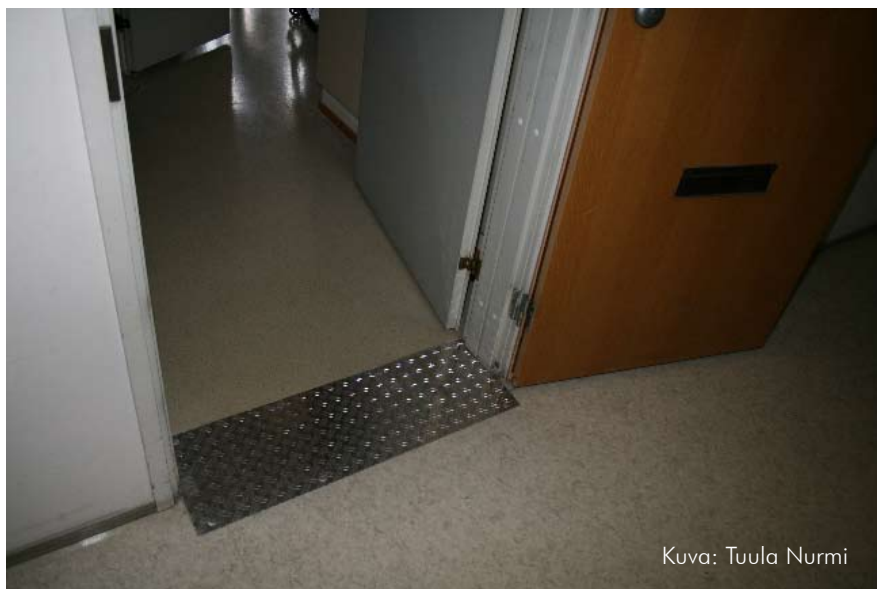
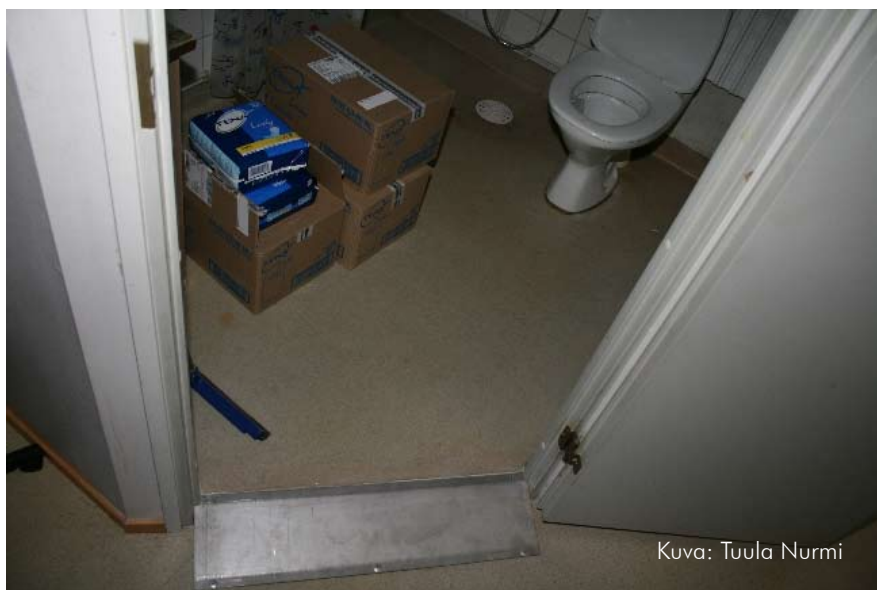
Kartoituksen yhteydessä tarkasteltiin kampaamon tiloja. Kampaamon wc-tila on tarkoitettu henkilökunnan käyttöön. Se on mitoitukseltaan liian ahdas pyörätuolia käyttävälle henkilölle. Aivan lähietäältä ei myöskään löydy liikkumisesteisille tarkoitettua wc-tilaa.

Kuvat: Kampaamotilat. Wc-tila on liian ahdas pyörätuolia käyttävää henkilöä ajatellen.

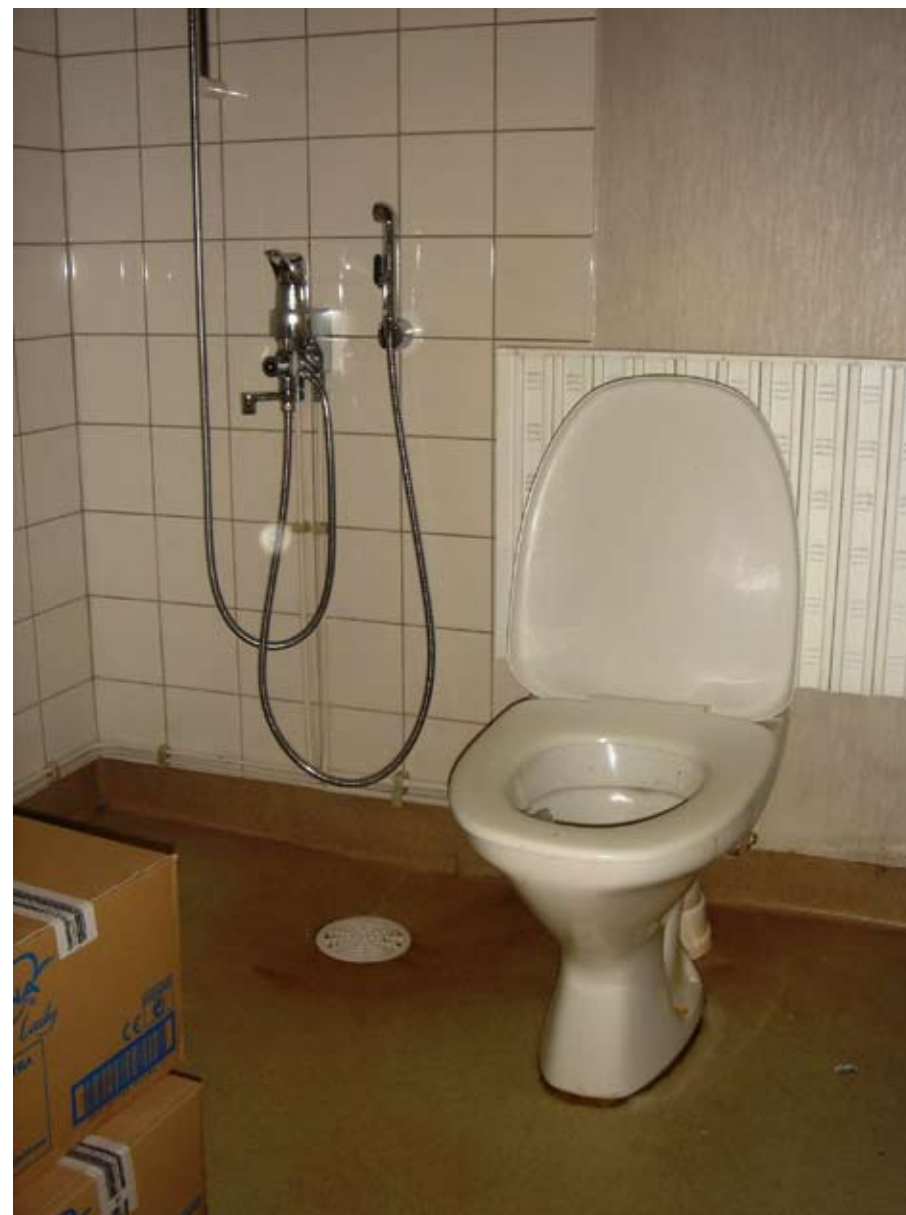
Kuvat: Palveluasunto. Pesuhuoneen ja eteisen välinen tasoero on ratkaistu kiilamaisella luiskalla

Wc- ja pesuhuone ei ole nykyisin mitoitukseltaan riittävä ja sitä on tarkoitus suurentaa. Tämä vähentää tilaa asuinhuoneesta. Nykyisin eteisen ja wc:n lattiat ovat eri tasossa ja tasoero on ratkaistu lyhyellä (kiilamaisella) luis-kalla. Riittävän mitoituksen lisäksi tilassa tulee huomioida myös näkövammaisten tarpeet (kontrastit). Tilassa ei nykyisellään ole hälytysjärjestelmää.

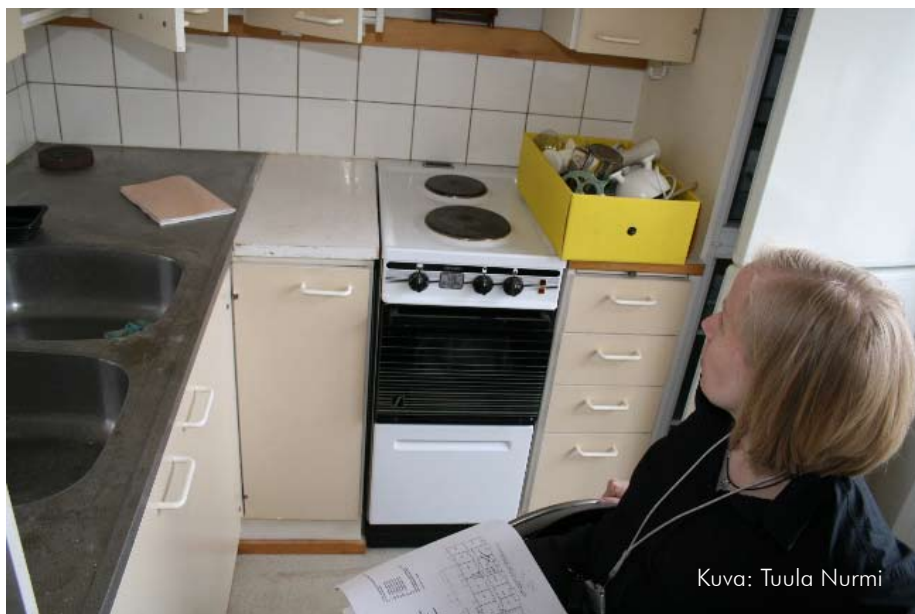
Kuva: Keittokomeroa ei ole mitoitettu pyörätuolinkäyttäjää ajatellen.

Keittokomeros ei nykyisellään ole esteettömyyttä huomioitu. Rajallinen tila on haasteellinen myös muutostöitä ajatellen. Yläkaappeihin ei ylety pyörätuolista. Pyörätuolia käyttävä henkilö tarvitsee vapaata jalkatilaa pesualtaan ja keittolevyn alle, voidakseen käyttää niitä esteettömästi. Pistorasioiden, valokatkaisijoiden ja palovaroittimien sijoittelussa tulee huomioida ulottuvuus pyörätuolista.
