Helsingin kaupunki
Rakennusvirasto

Jakomäen, Tattarisuon ja Tattariharjun tarveselvitys

Tarveselvitys

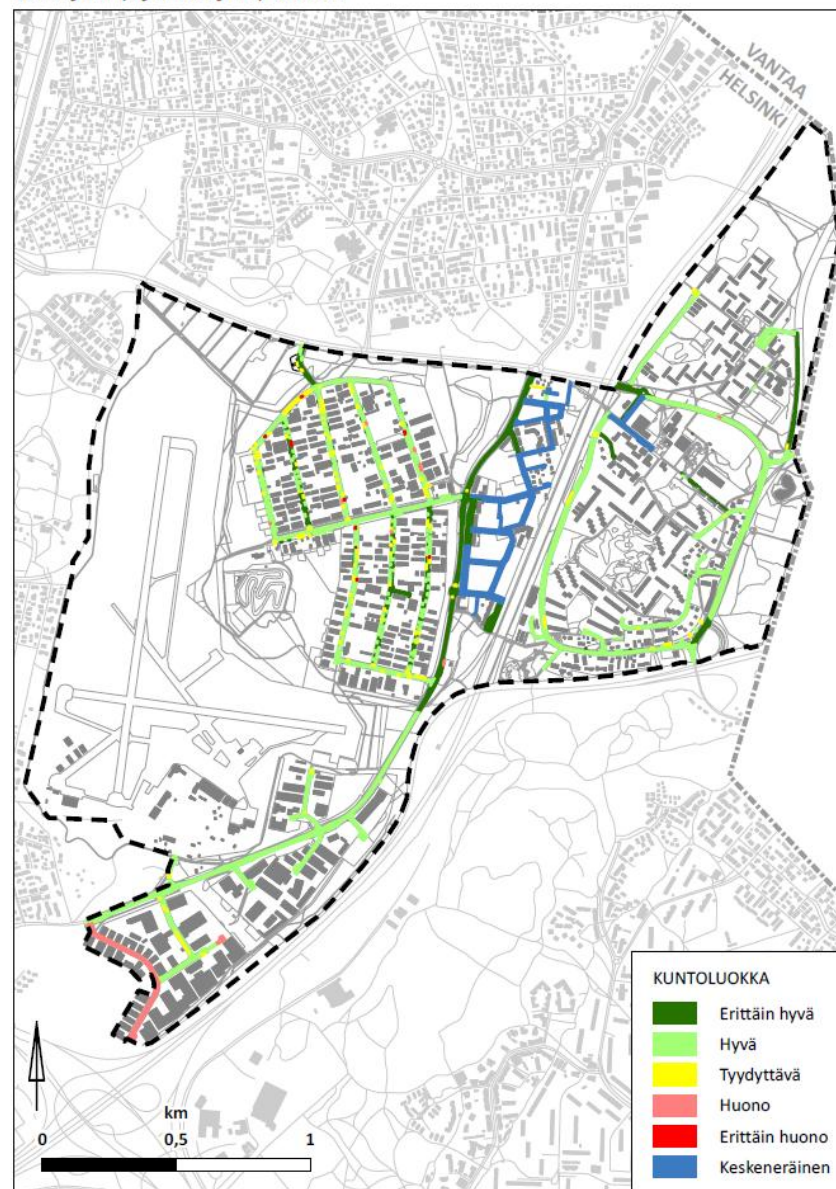
Katujen (ajoratojen) kunto

- **Vahvuudet**
 - Kattava ja pääpiirteittäin toimiva katuverkko.
 - Betonikivetyt erotuskaistat.
 - Jakomäen ostoskeskuksen ja Alppikylän uudet kadut.
- **Yleiset ongelmat**
 - Kuivatusongelmat, kuluneet suojatie- ja ajoratamaalaukset, kaiteiden ja ajojohteiden huono kunto, yksityisalue -liikennemerkkit yleisillä alueilla.

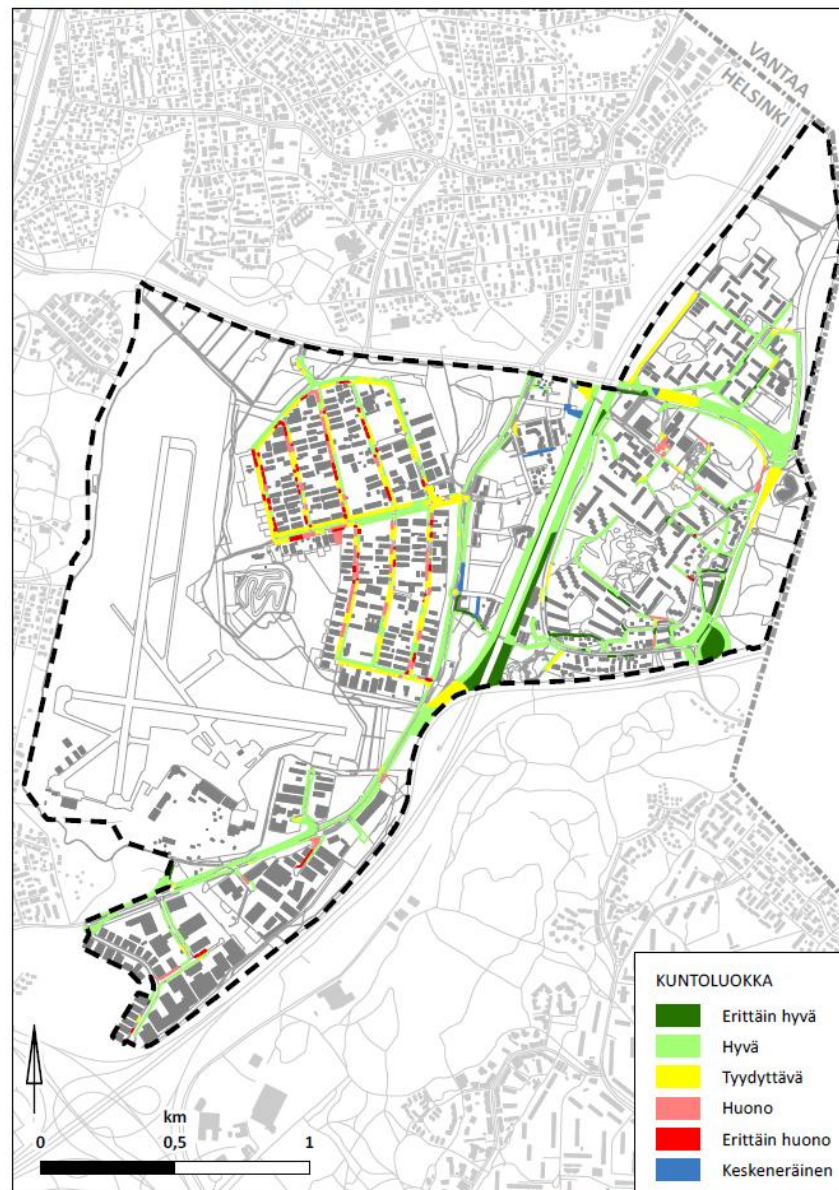
Katuvieralueiden kunto

- Vahvuudet
 - Lahdenväylän varsi
 - Vanhapolku
- Yleiset ongelmat
 - Tattarisuon katuvieralueiden käyttö pysäköintiin ja varastointiin.
 - Ylläpito ei vastaa hoitoluokitusta.

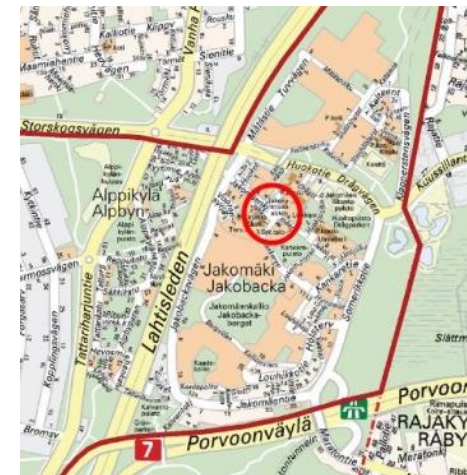
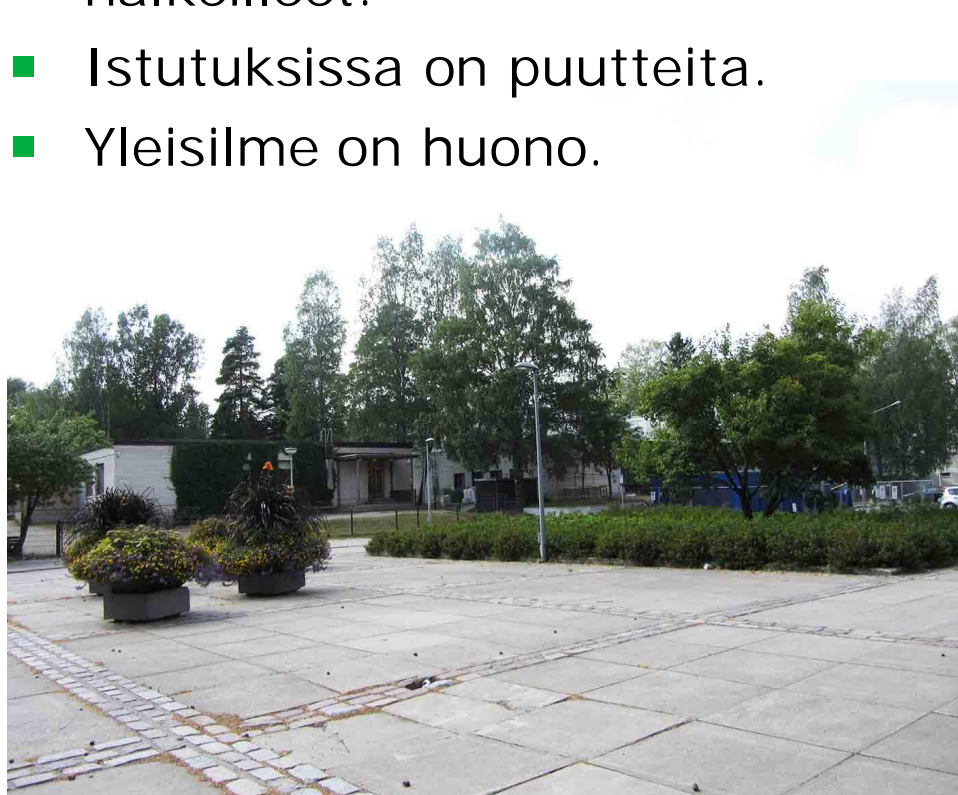
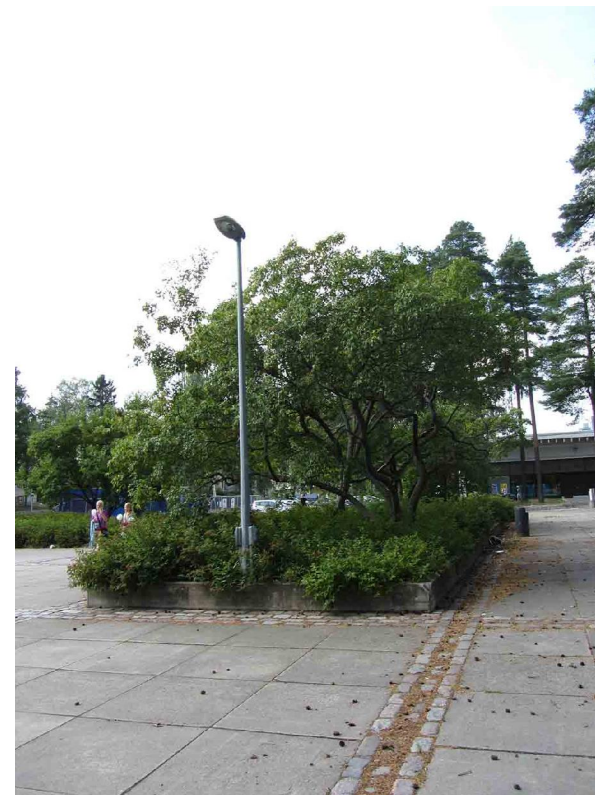
Jakomäen ostoskeskuksen aukio

- Laatoitus on epätasainen ja reikäinen.
- Betoniset istutusaltaiden muurit ovat halkeilleet.
- Istutuksissa on puutteita.
- Yleisilme on huono.

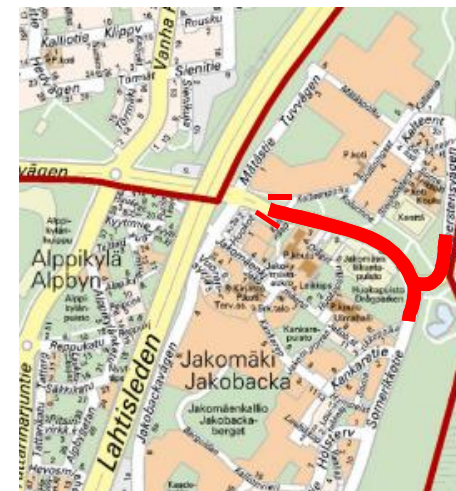
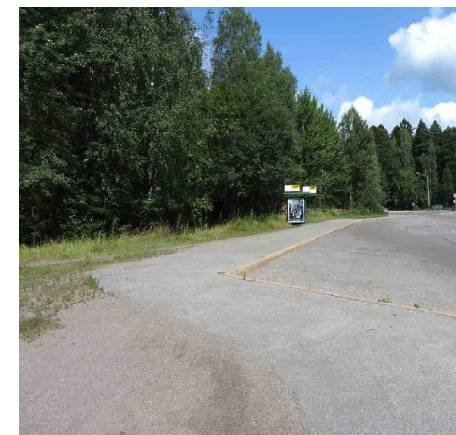
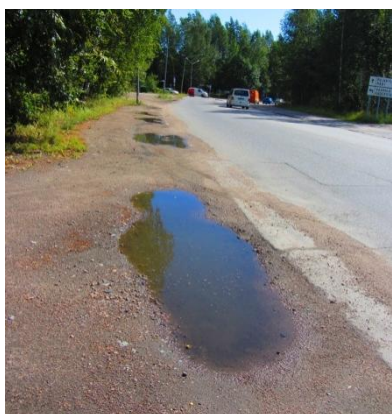
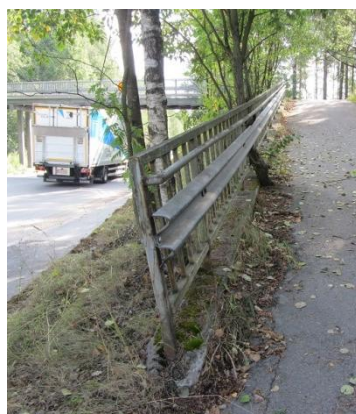
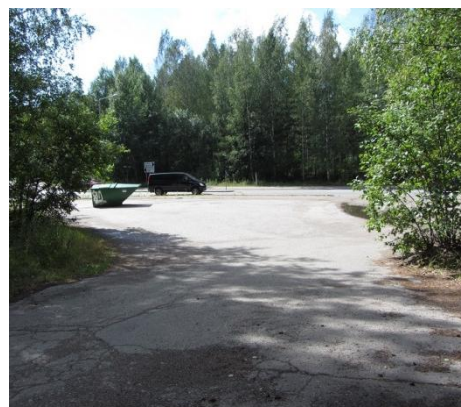
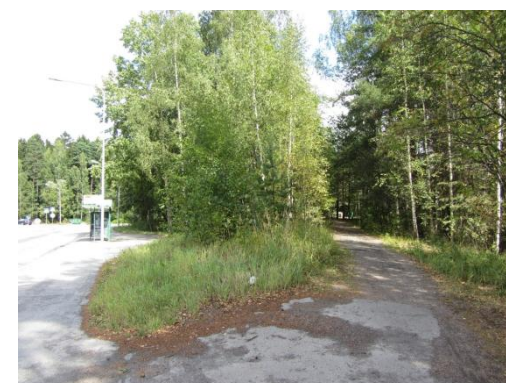
Huokotie - Somerikkotie

- Jalkakäytävä puuttuu kadun pohjoisreunalta.
- Kennäspolun sillalle johtavien reittien kaiteet ovat huonokuntoiset.
- Alueella on kuivatusongelmia ja epämääräisiä katutiloja.
- Bussipysäkin ympäristön kasvillisuus on epäsiisti.
- Hiekkakuopille johtavan reitin reunat ovat heinittyneet ja reitin pinta on huonokuntoinen.

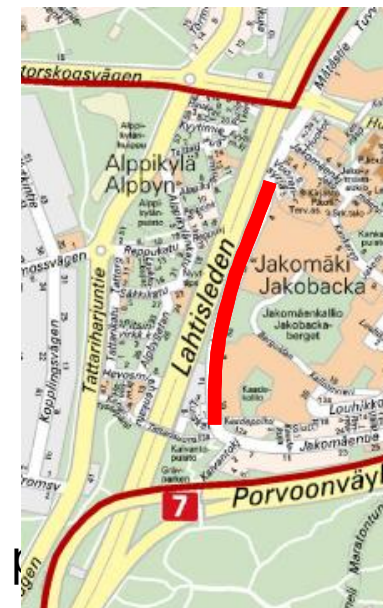
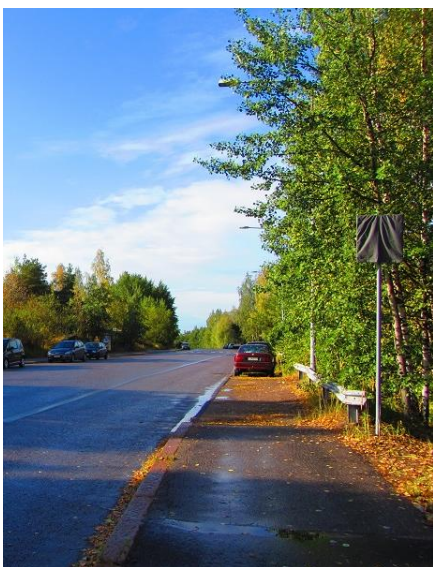
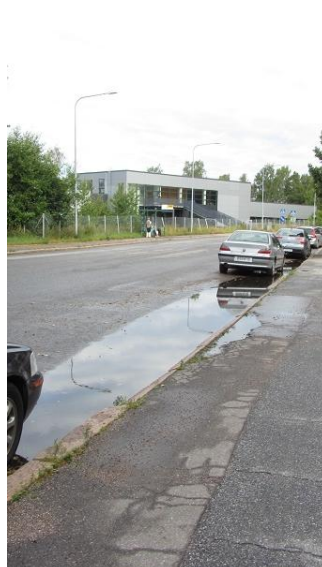
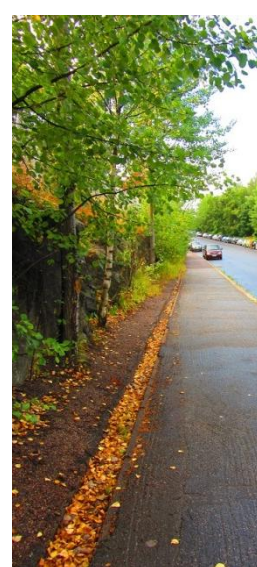
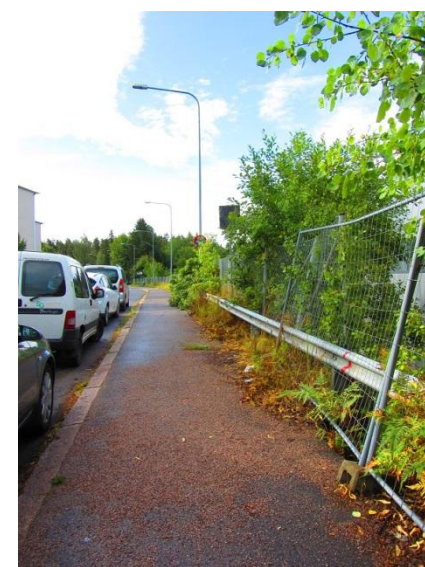
Jakomäentie välillä Vuorensyrjä - Luiskatie

- Jalkakäytävä puuttuu osittain kadun länsipuolelta.
- Ajouradalla on painumia, lammikoita ja reikiä.
- Kadun itäpuolen jalkakäytävän itäreunassa on tukkeutunut hulevesikouru.
- Kadun länsipuolen jalkakäytävän reunassa on sortuva luiska.

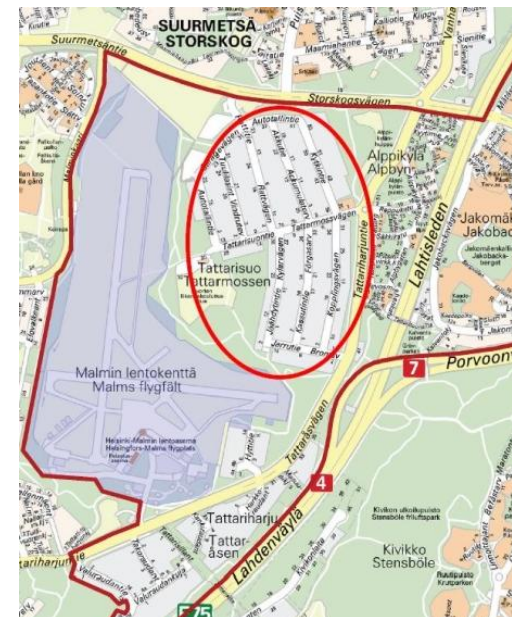
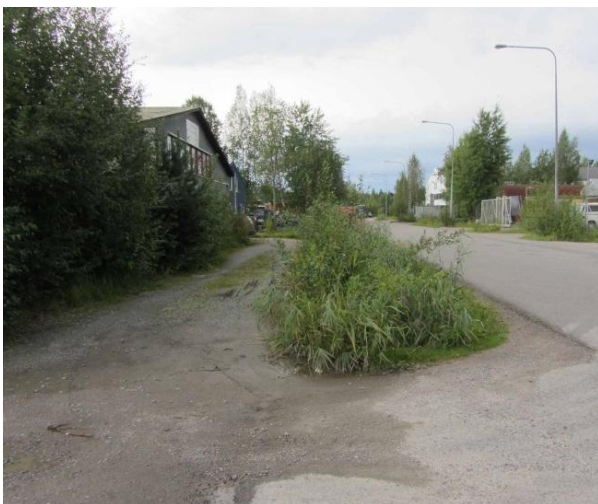
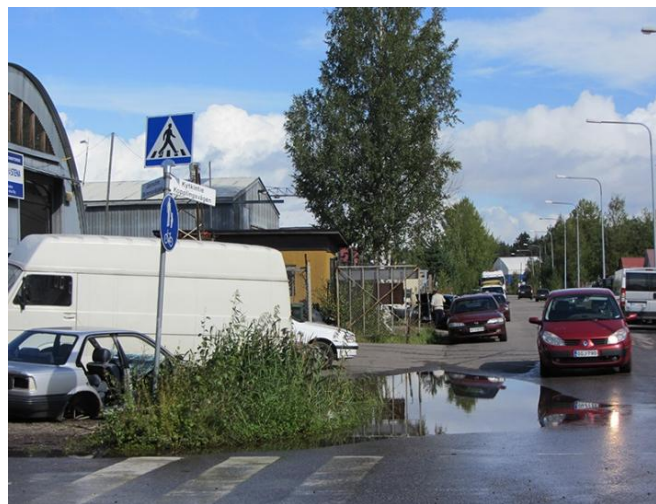
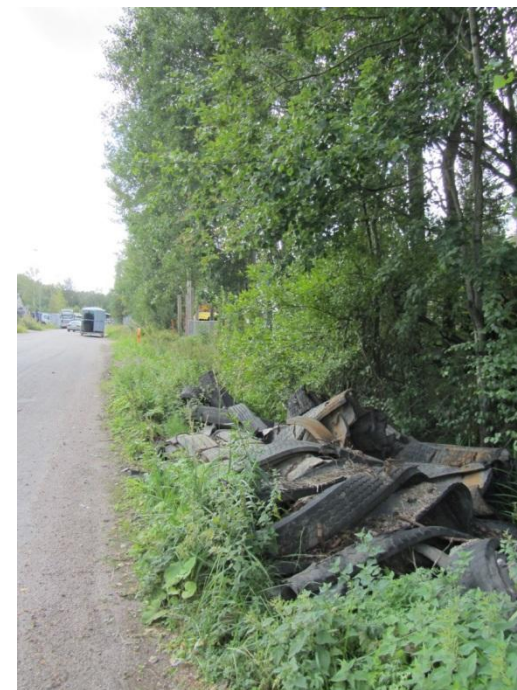
Tattarisuon katuviheralueet

- Katuviheralueita käytetään pysäköintiin, varastointiin ja kaatopaikkana.
- Ojat ovat vesakoituneita ja niissä on paljon romua, jolloin veden virtaus estyy ja vesi nousee katualueelle.
- Katuviheralueita on päällystetty soralla tai asfaltilla.

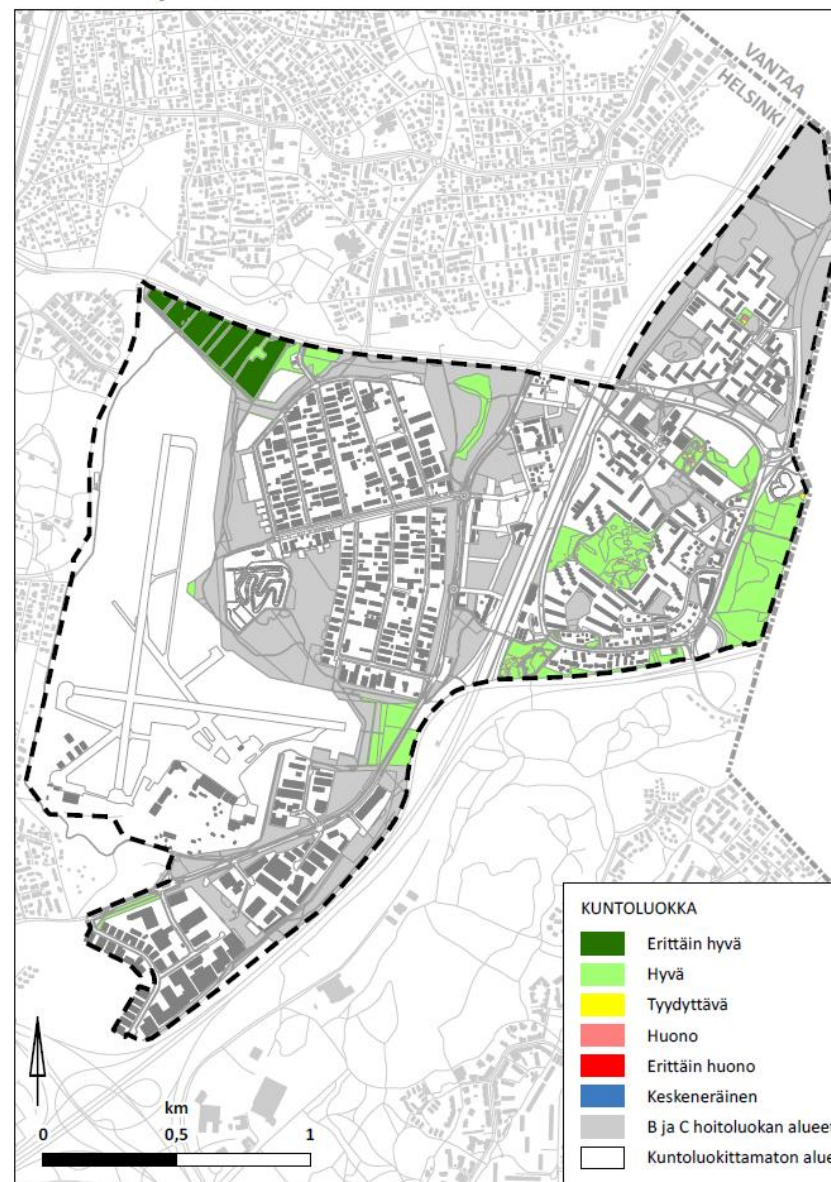
Rakennettujen viheralueiden kunto

- Vahvuudet
 - Jakomäen leikkipuiston monipuolisuus.
 - Näköalapaikat ja näkymät.
 - Monipuoliset reitit, helmenä Malmin lentokenttää kiertävä ulkoilureitti.
- Yleiset ongelmat
 - Kuluneet kalusteet ja leikkivälineet.
 - Leikkialueiden pinnoitteiden rajautuminen.
 - Viheralueiden reittien varsien vesakoituminen.
 - Kallistuneet valaisinpylväät ulkoilureittien varsilla.

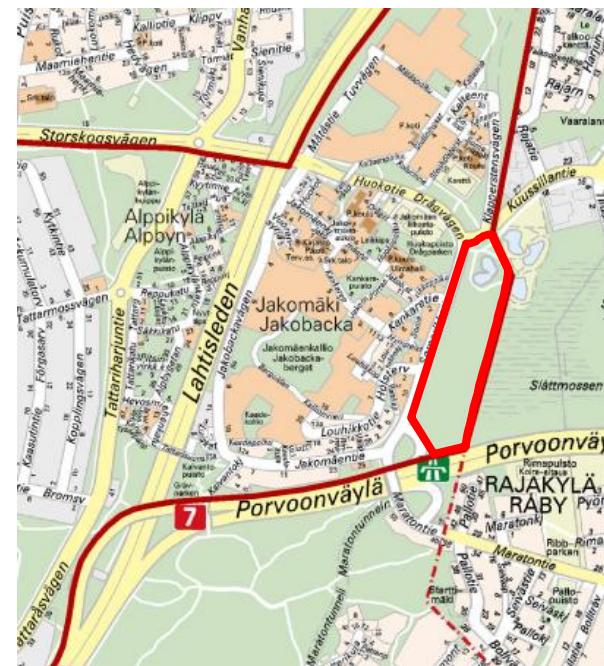
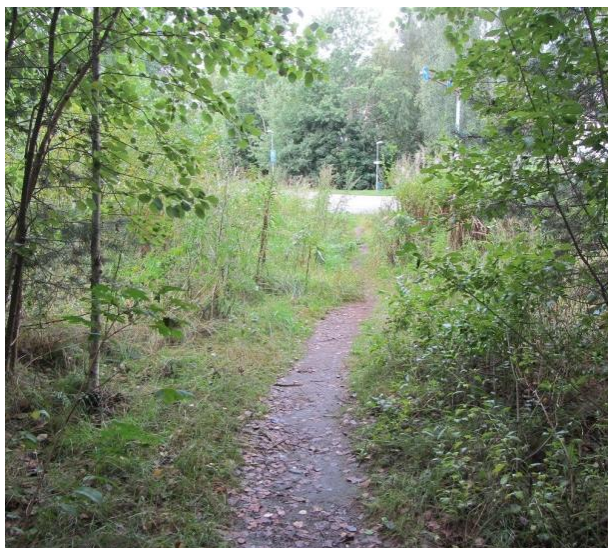
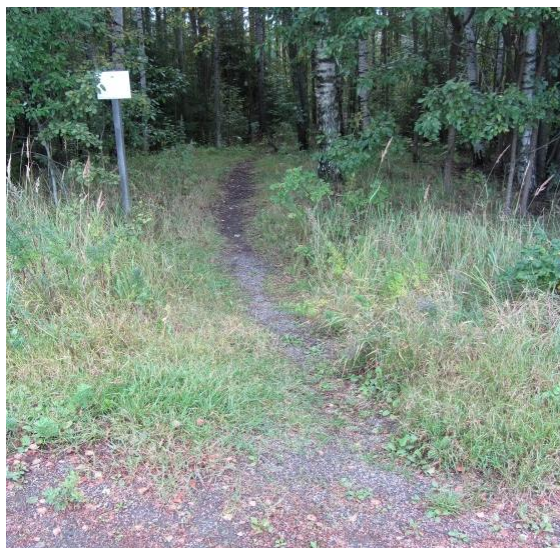
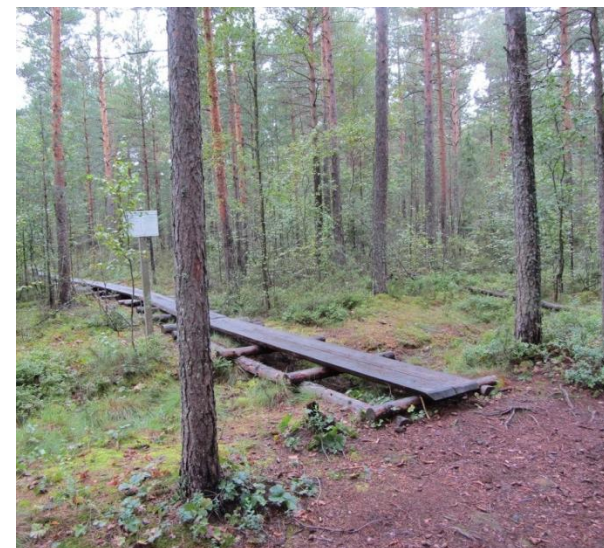
Hiekkakuoppien alue ja Slåttmossen

- Alueen reitit ovat tallattuja polkuja, jotka esitetään kunnostettavaksi.
- Pitkospuut ovat hyväkuntoiset.
- Hiekkakuoppien alueen laajempaa virkistyskäyttöä selvitetään.

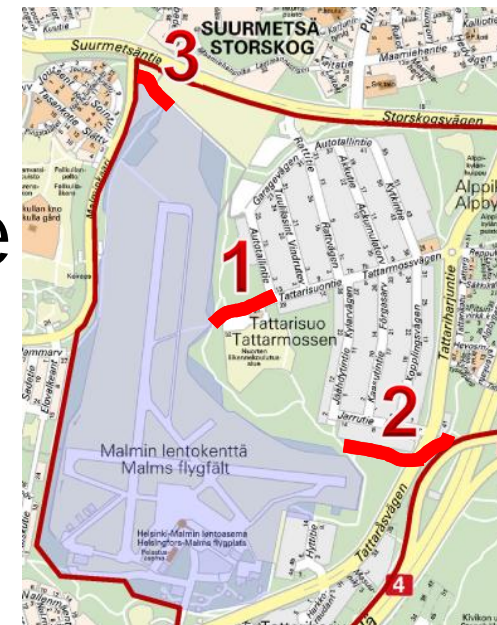
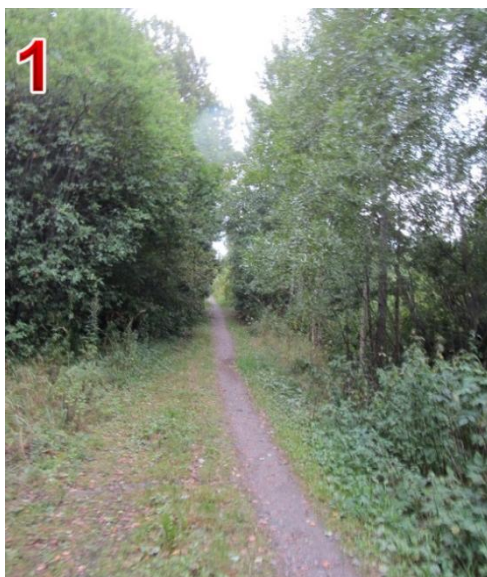
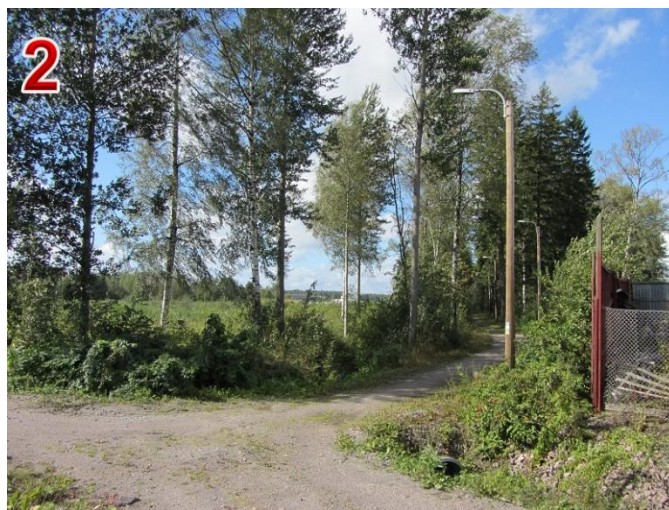
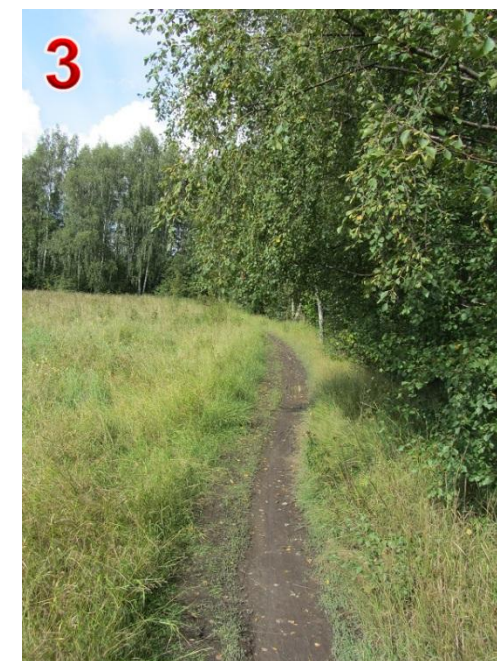
Malmin lentokenttää kiertävälle ulkoilureitille johtavat yhteydet

1. Tattarisuontien päästä Nuorten liikennekoulutusalueen vieritse
 2. Tattariharjuntieltä ulkoilureitin itäosaan
 3. Malminkaareltä ulkoilureitin luoteiskulmaan
- Yhteystarpeet esitetään toteutettavaksi ulkoilureittiä vastaavaan laatuun.

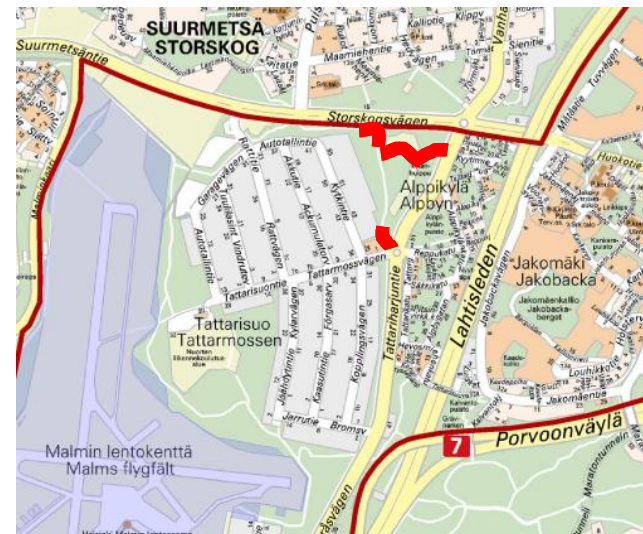
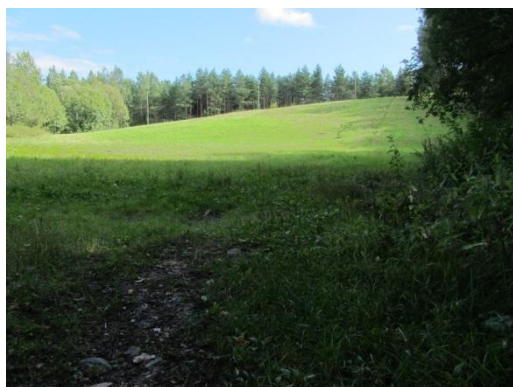
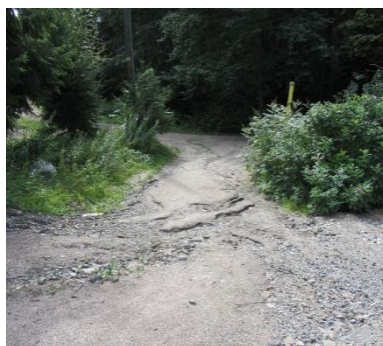
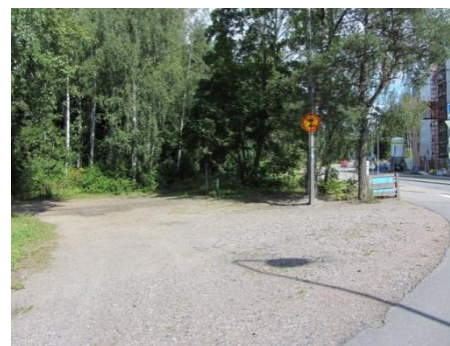
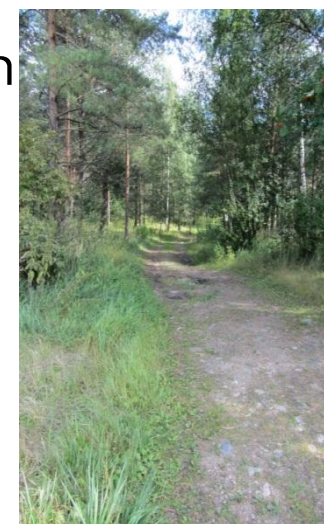
Alppikylän huippu

- Pohjoisrinteen puoleinen polku huipulle on liukas ja umpeenkasvanut.
- Etelärinteellä ei ole valaistusta.
- Huoltotie Tattariharjuntieltä huipulle on umpeenkasvanut.
- Suurmetsäntien varren epäviralliselta pysäköintialueelta valuu hulevesiä ulkoilureitille mutkan kohtaan, jossa on vakavaa vesieroosiota.
- Ulkoilureitin alku Tattarisuontien ja Tattariharjuntien liittymässä on epämääräinen.

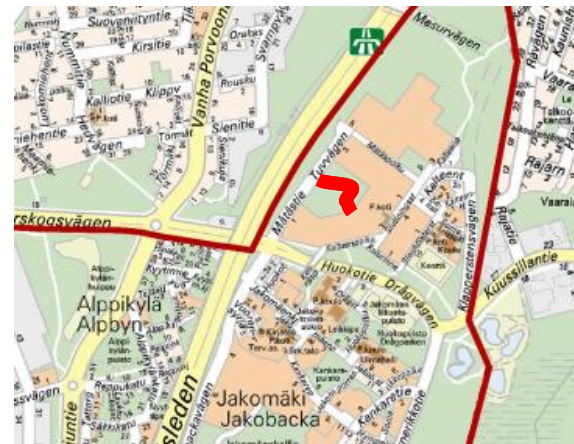
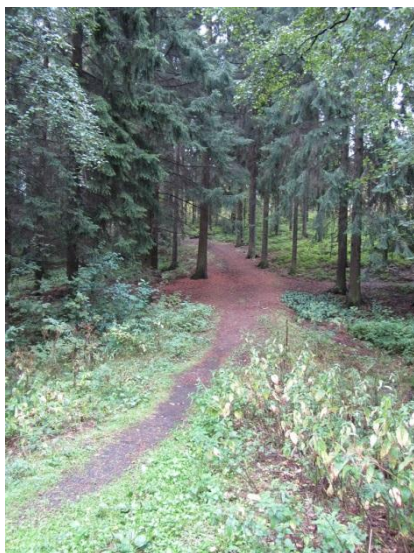
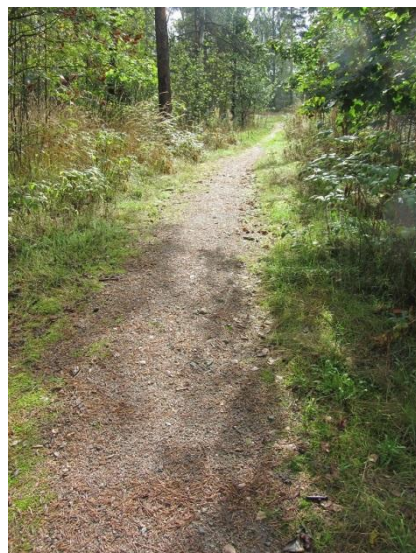
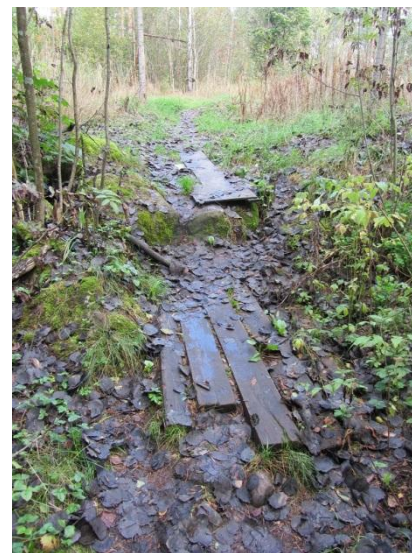
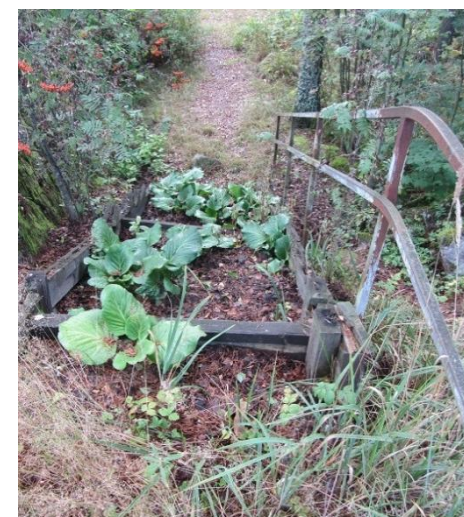
Mätäspuiston metsäreitti

- Reitti alkaa Mätästieltä epämääräisesti.
- Reitin keskivaiheilla polkumainen reitti on sorapintainen ja kuiva, mutta kasvamassa hieman umpeen.
- Reitti päättyy epämääräisesti liukkaiden lautojen kautta tontille.
- Vanhan polun linjauksella olleet portaat on muutettu kukkapenkiksi.
