Helsingin kaupunki
Rakennusvirasto

Vanhankaupungin aluesuunnitelman ja ekosysteemipalvelunäkökulman tarveselvitys

18.3.2015

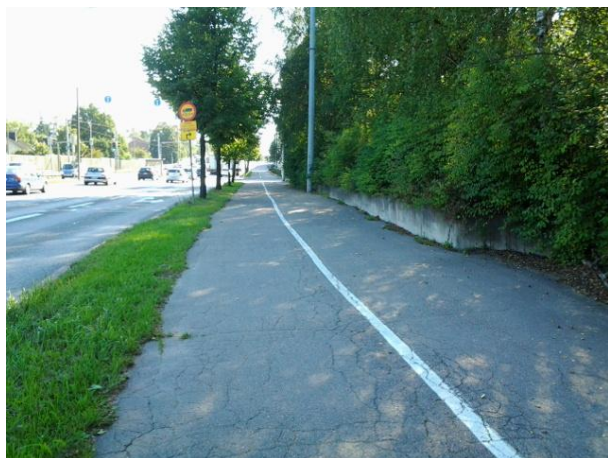
Kustaa Vaasantien jalankulku- ja pyörätie on paikoin verkkohalkeamalla.

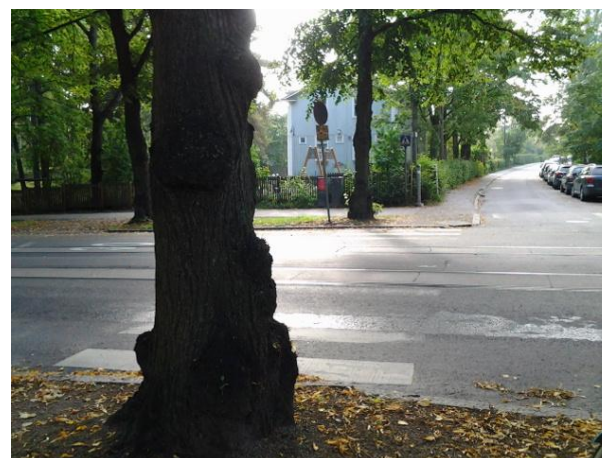
Esimerkki esteettömyyspuutteesta Pohjolankadulta.

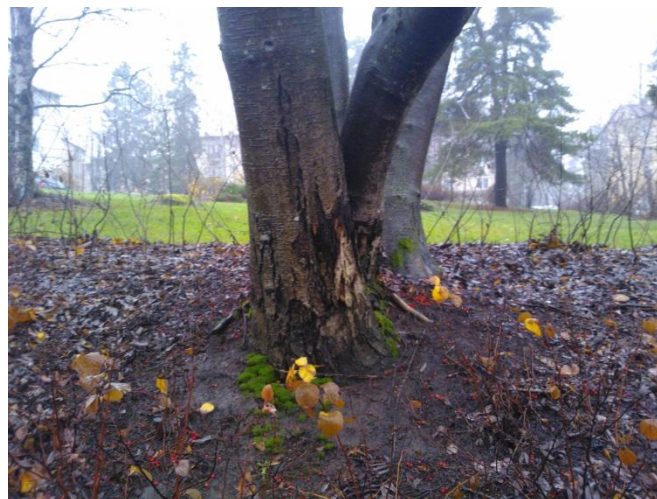
Joukolanpuiston puille tulee tehdä tarkka kuntokartoitus.

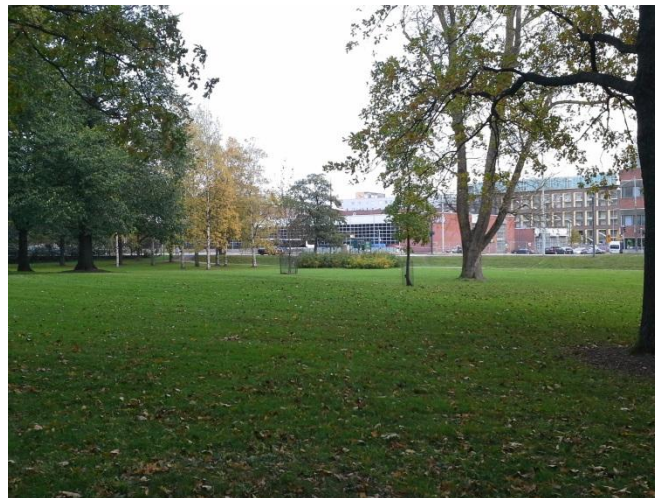
Kuntähden kenttä on monista ongelmistaan huolimatta hieno historiallinen puisto.

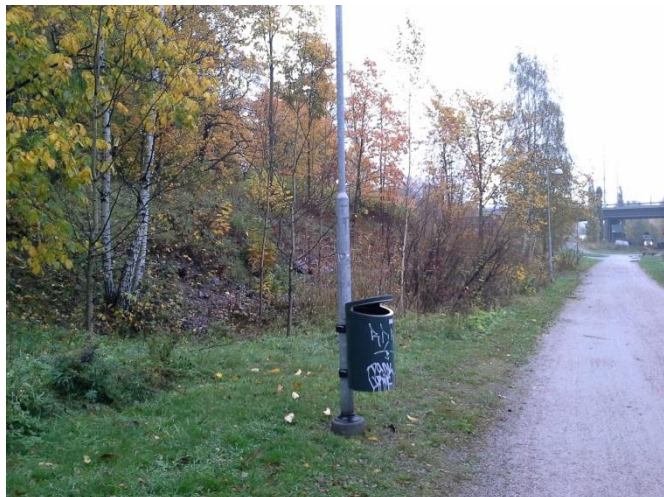
Jyrängönpuistossa oleva A3-alue ei vastaa hoitoluokkaansa.

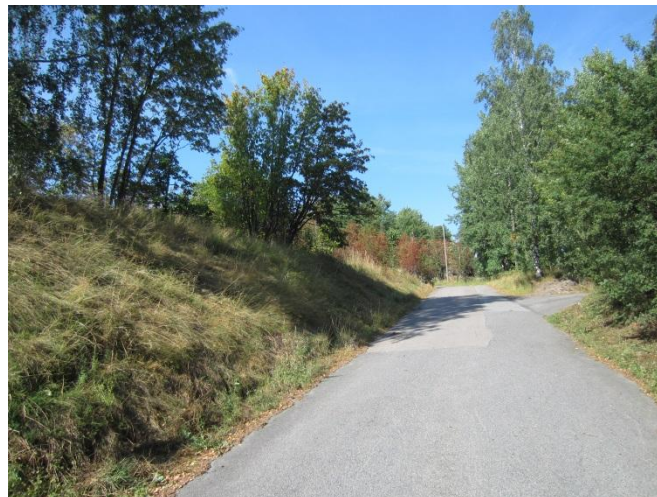
P. Jokipalttiontien ja Kullervonkadun kulmassa luiskat ja niiden yläosat voisivat olla katumaisemmin hoidetut.

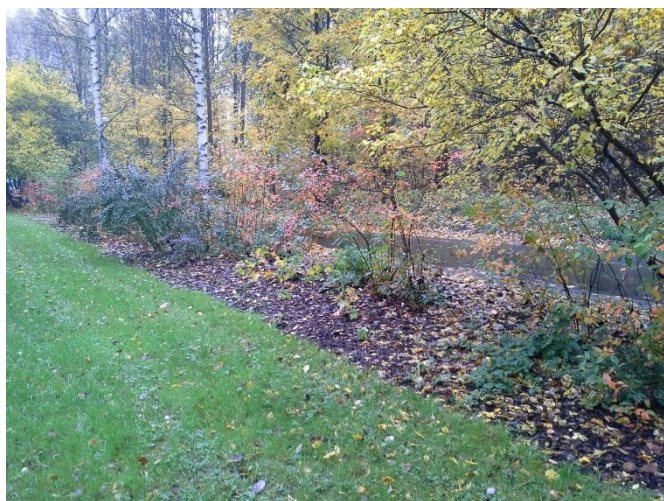
Kumpulanlaaksossa pelikentän reunan pensasistutukset pitää uusia.

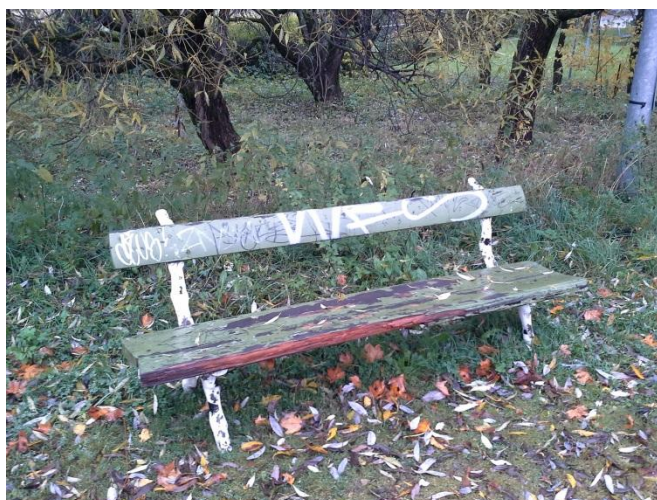
Annalanpuiston pallokentän kalusteet ja varusteet ovat huonossa kunnossa.

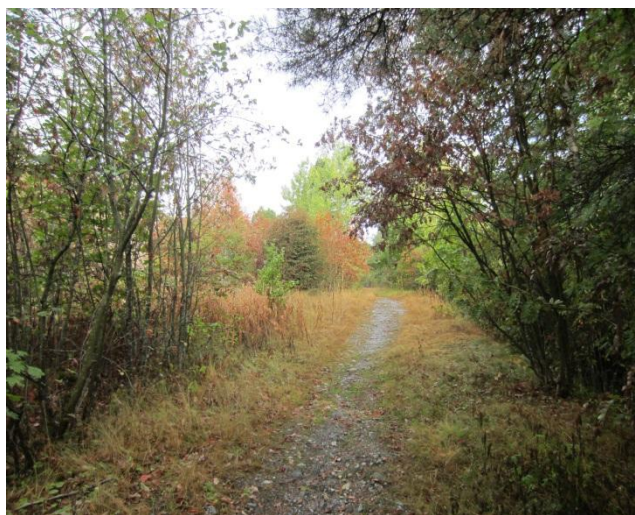
Viheralueilla on lukuisia polkuja, jotka eivät ole kunnossapidon piirissä.
Koskelasta

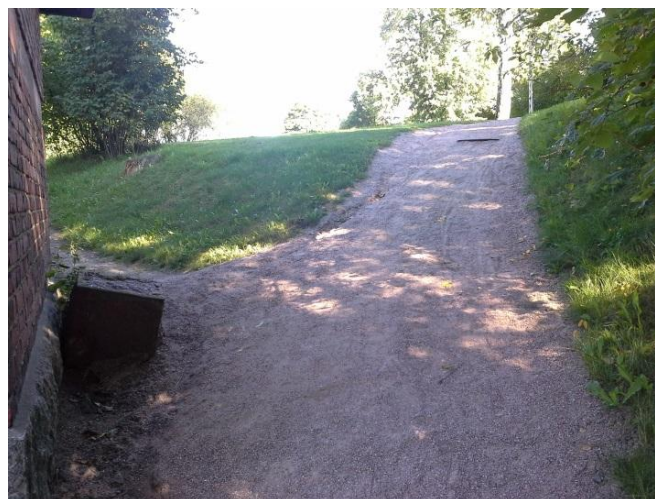
Kivituhkapäällyste ei pysy
Kuninkaankartanonsaaren jyrkässä käytävässä

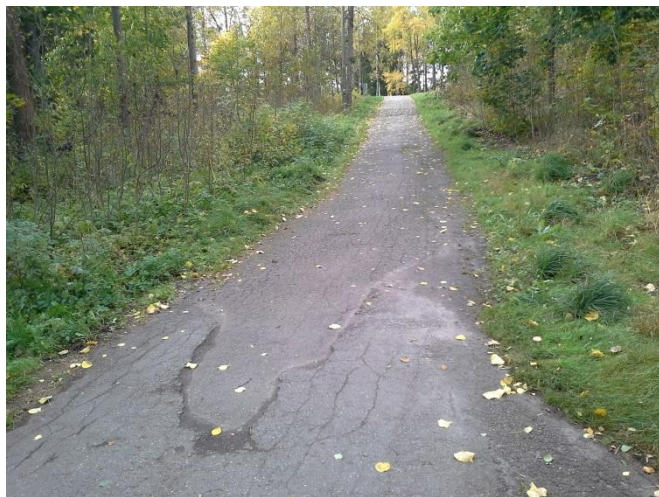
Taivaskalliolla on myös huonokuntoisia asfalttireittejä.

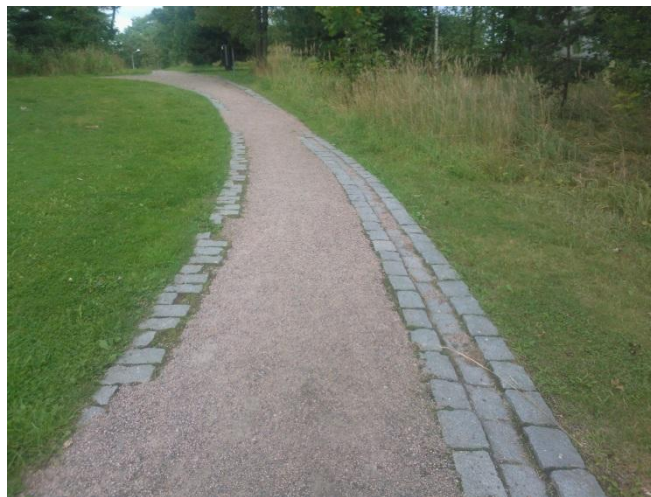
Bokvillanin puiston kivituhkakäytävät eivät pysy rinneosuuksilla.

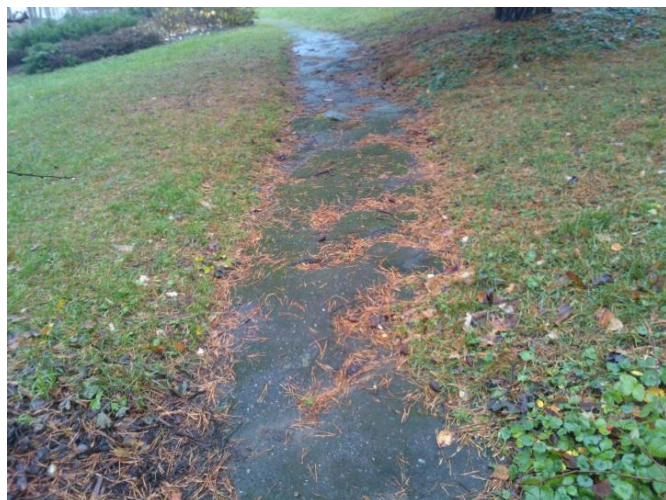
Joukolanpuiston käytävät ovat hyvin huonossa kunnossa.

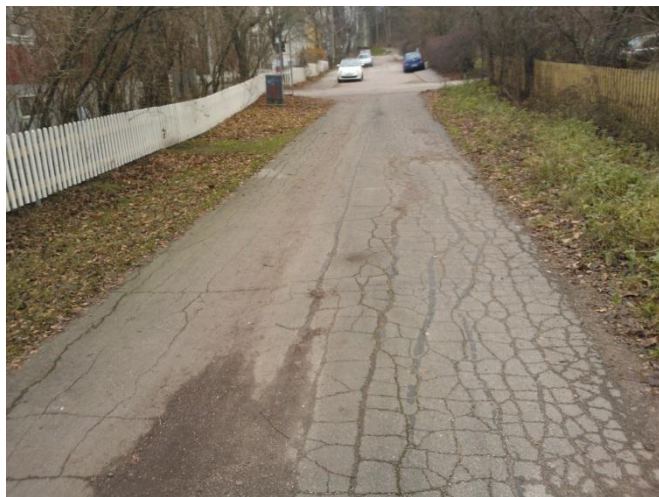
Aavasaksantien jatke on huono-
kuntoinen puistokäytävä.

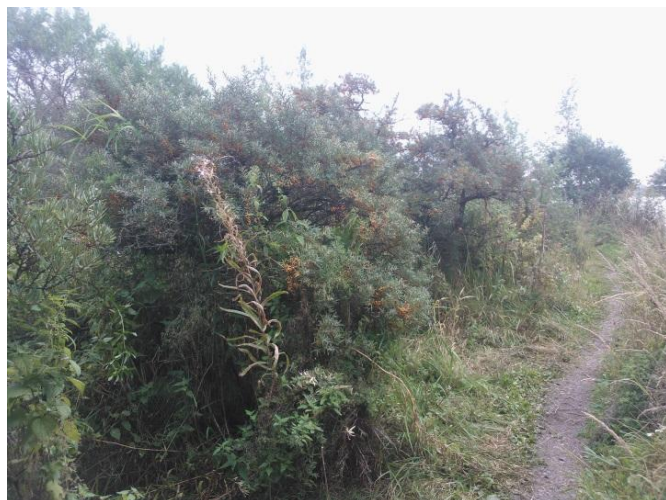
Hermanninrannan alueelle on
muodostunut spontaaneja polkuja.

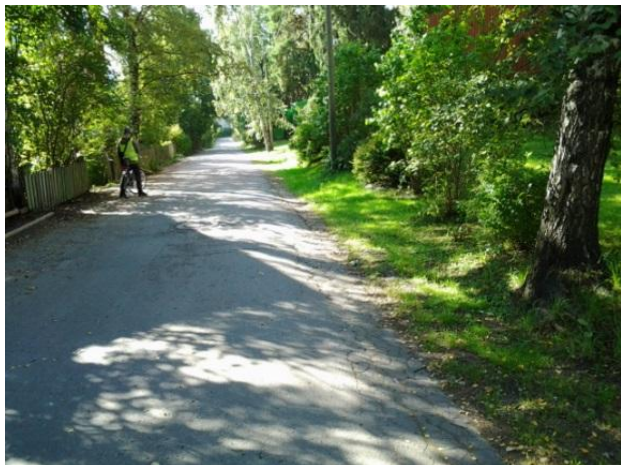
Kymintie on paikoin vaurioitunut ja on kunnostustarpeessa - esimerkkikuva reunapainumasta.

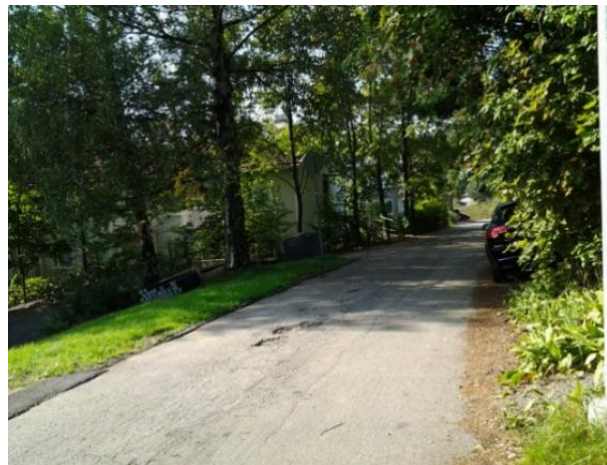
Ilmattarenkuja on tavoitetasoltaan esteettömyyden erikoistason reittiä. Päälyste on pahoin reikiintynyt ja epätasainen.

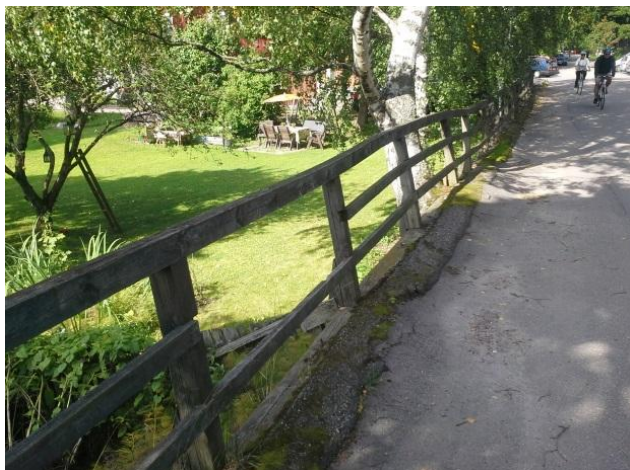
Jyrängöntien tukimuuri on huonossa kunnossa, kadun rakenteet ovat jo vaurioituneet.

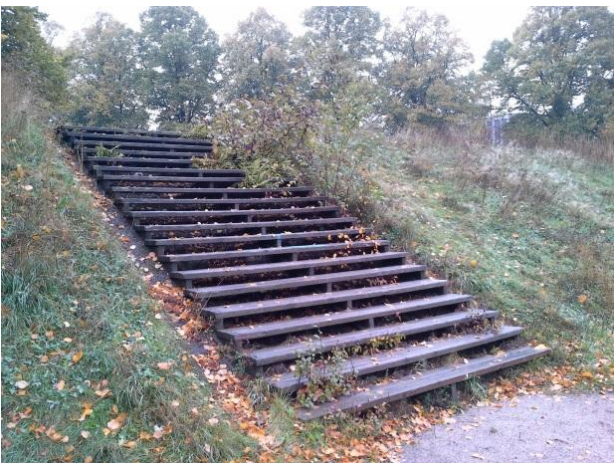
Annalankentän portaat täytyy uusia tai poistaa.

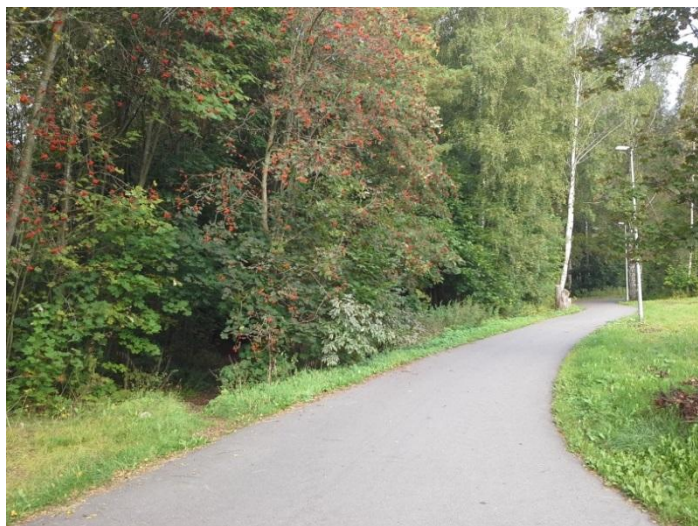
Reitille työntyvä metsänreunan kasvillisuus voi tuntua käyttäjistä turvattomalta.

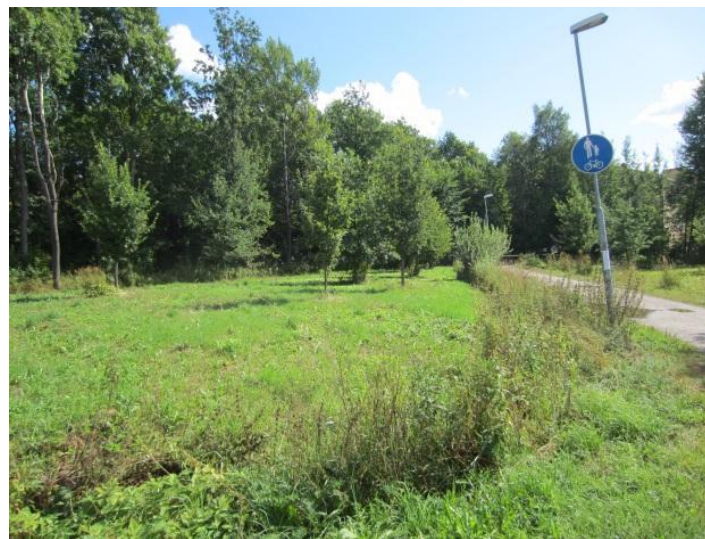
Annalanpuistossa Kaironkadun jatkeen ympäristön hoito tulisi ottaa A3-luokkaan.
