# KAARELAN ALUESUUNNITELMA

Osa-alue 1 MALMINKARTANO,  
kadut ja viheralueet

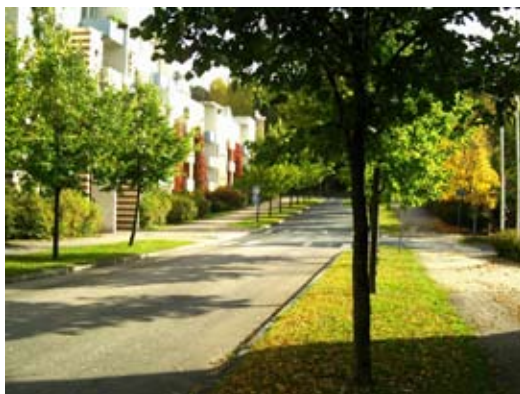
**Kadun nimi:** Kaarnatie  
**Katutyyppi:** kokoojakatu  
**Maankäyttö:** toimisto- ja kerrostaloalue

Kerrostaloalueella oleva lyhyt, mutta leveä kokoojakatu, joka rajautuu molemmin puolin katuistutuksiin. Ympäröivät rakennukset ovat korkeita. Katu on bussireittinä. Molemmin puolin on jalkakäytävä ja pyörätie sekä harmaat graniittireunakivet. Kadulla on kuitenkin tievalaisimet. Yleisilme on siisti, hieno ja vaikuttava.

Lisätään suojatielle maalaukset. Painumat korjataan myöhemmin.

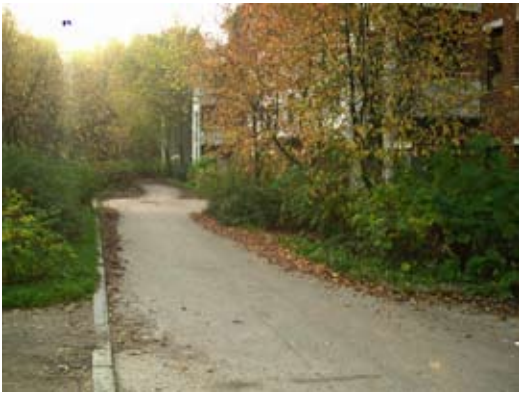
**Urputie**  
 tonttikatu  
 pienkerrostaloalue

Painumaa, päällystevaurioita.

Investointirahoitustarve 31 000 €.

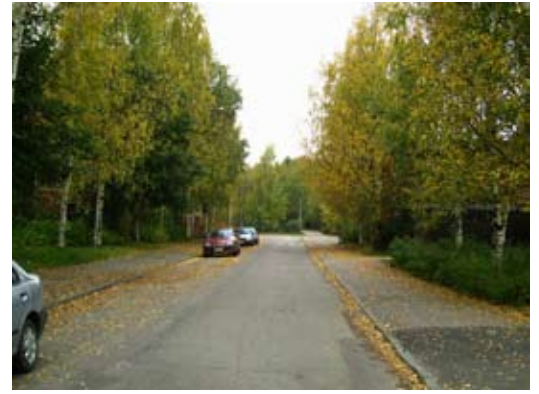
**Kadun nimi:** Arentikuja  
**Katutyyppi:** tonttikatu  
**Maankäyttö:** pienkerrostaloalue

Pienkerrostaloalueella oleva katu, joka rajautuu harvaan puustoon. Kapea jalkakäytävä molemmilla puolilla, samoin harmaa sileä graniittireunakivi. Kadulla on tievalaisimet. Yleisilme vehreä, miellyttävä, mutta huonokuntoinen.

Painumia, ajoradan tasaus, päällysteet, reunakivet, istutukset.

Investointirahoitustarve 446 000 €.

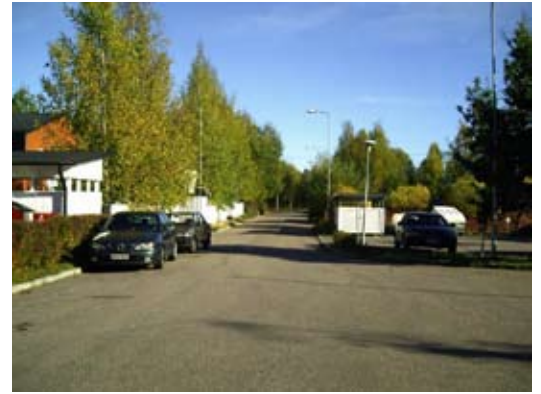
**Kadun nimi:** Beckerintie  
**Katutyyppi:** tonttikatu  
**Maankäyttö:** pienkerrostaloalue, pienteollisuusalue

Beckerintie on pientaloalueella oleva lyhyt tonttikatu, joka rajautuu tonttien aitoihin, istutuksiin ja rakentamattoman tontin metsään. Päässä on kääntöpaikka. Kadulla ei ole erillistä jalkakäytävää. Kadulla on pienet tievalaisimet ja harmaa graniittireunakivi molemmilla puolilla. Yleisilme on siisti, mutta tylsä johtuen useista pysäköintialueista kadun varrella.

Painumia, päällystevaurioita. Kevyelle liikenteelle ei ole osoitettu mitään tilaa.

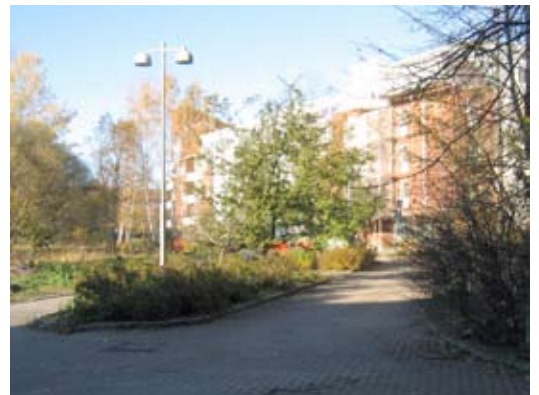
Yleisvaikutelma on sekava, mutta viehättävä.

Painumia kaikilla osuuksilla, puunjuurten aiheuttamaa pinnan epätasaisuutta, halkeamia asfaltissa sekä kiveyksissä, istutukset.

Investointirahoitustarve 272 000 €.
