KAARELAN ALUESUUNNITELMA

Osa-alue 3 HAKUNINMAA,
kadut ja viheralueet

SISÄLLYSLUETTELO

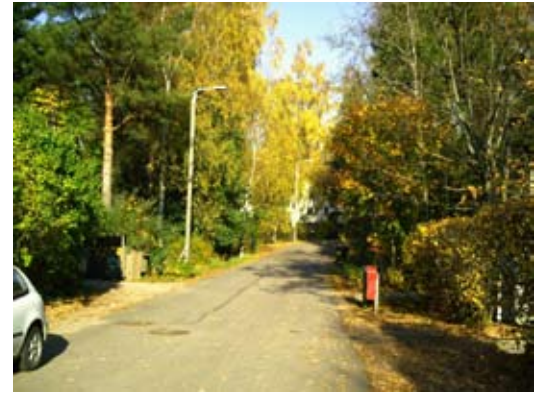
Kadun nimi: Hakunintie
Katutyyppi: tonttikatu
Maankäyttö: pientaloalue

Kadussa on kuoppia ja asfaltti on paikattu bitumilla. Esteettömyyttä ajatellen katu on melko jyrkkä. Jalkakäytävät puuttuvat.

Ympäröivä puusto ja kasvillisuus säilytetään elinvoimaisena.

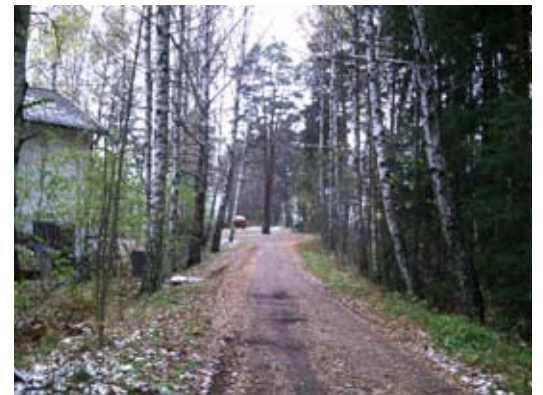
Kadun nimi: Kappatie
Katutyyppi: tonttiliittymä
Maankäyttö: pientaloalue,
suojaviheralue

Avo-ojien luiskat ovat erittäin murtumisherkät. Kadun kulutuskerros on huonossa kunnossa.

Luiskat loivennetaan mahdollisuuden mukaan ja tuetaan esim. murskeella.

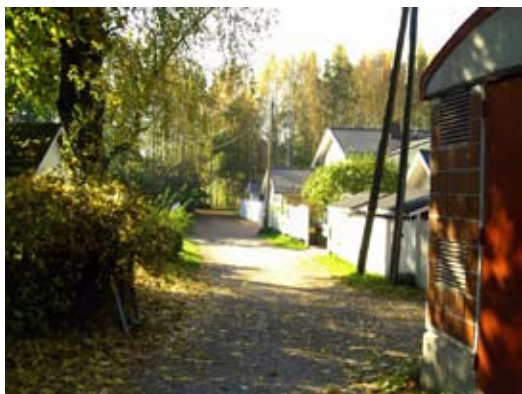
Kadun nimi: Runonlaulajanpolku
Katutyyppi: kevyen liikenteen väylä /
tonttikatu
Maankäyttö: pientaloalue

Kadun pinnoitteessa on pahoja kulumia, painumia ja kuoppia. Runonlaulajantien päässä on huonot näkemäalueet.

Painumat ja kivituhkapäällysteen vauriot korjataan. Näkemää peittävä kasvillisuus poistetaan mahdollisuuksien mukaan. Näkemäesteestä varoittava liikennemerkki voisi olla tarpeen.

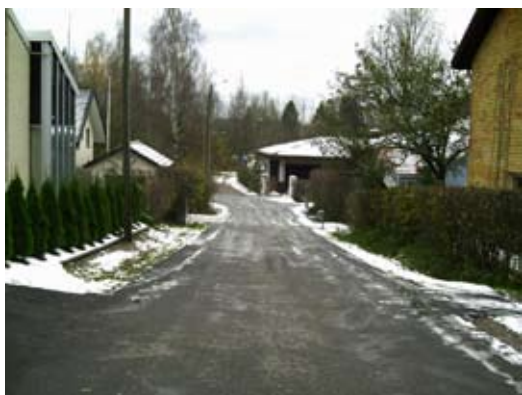
Kadun nimi: Sorolankuja
Katutyyppi: tonttikatu
Maankäyttö: pientaloalue

Asfaltissa on painuma, murtumia ja halkeamia. Kadun suuri pituuskaltevuus.

Asfaltin painuma korjataan.

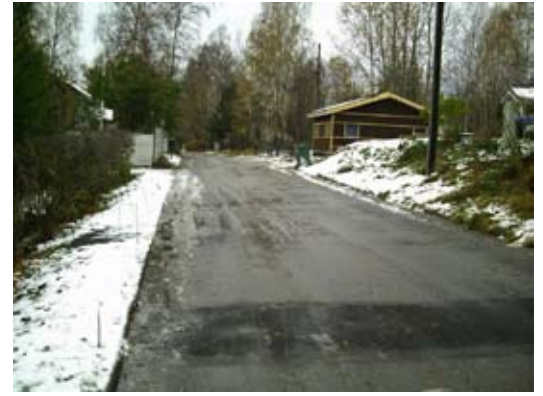
Kadun nimi: Sorolantie
Katutyyppi: tonttikatu
Maankäyttö: pientaloalue

Liittymien kohdalla on pientä painumaa, töyssyt on merkitty puutteellisesti.

Töyssyille lisätään merkintämaalaukset katuun.

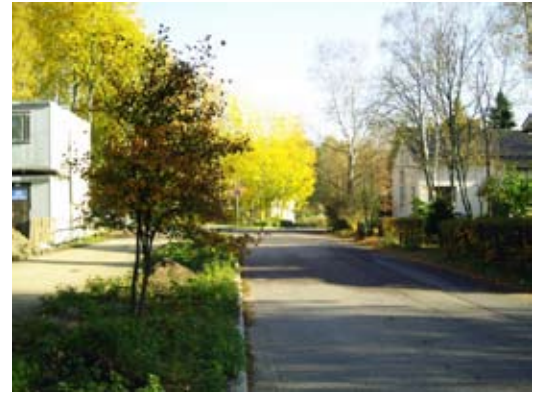
Kadun nimi: Kalannintie
Katutyyppi: kokooja- / pääkatu
Maankäyttö: pientaloalue

Asfaltti paikattua, liian vähän istutuksia viherkaistalla.

Kadulle istutetaan uusia puita.

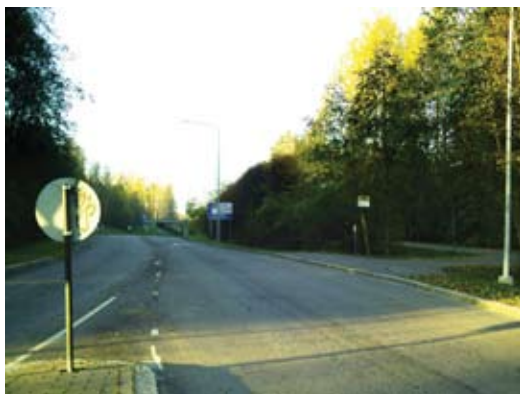
Kadun nimi: Kanneltie
Katutyyppi: pääkatu
Maankäyttö: moottoritien suojaviheralueita
Huom! Jatkuu Kannelmäen osa-alueella!

Asfaltin reunassa murtumaa, suojateiden maalaukset ovat kuluneet lähes pois, materiaaleissa melkoinen kirjo, istutukset.

Hoitotaso nostetaan ja huonokuntoisia pensaita ja puita uusitaan. Suojatiemaalaukset uudistetaan tarpeen mukaan.

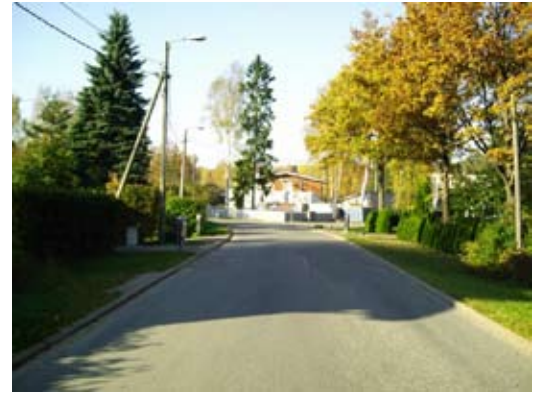
Kadun nimi: Uurtajantie
Katutyyppi: tontti- / kokoojakatu
Maankäyttö: pientaloalue

Painumia ja puhkikulumia Kalannintien risteysalueella, reunakivet.

Kalannintien risteysalueen painumat korjataan ja alue päällystetään uudestaan. Reunakivet kiinnitetään paikoilleen ja lisätään puuttuvien tilalle uudet.

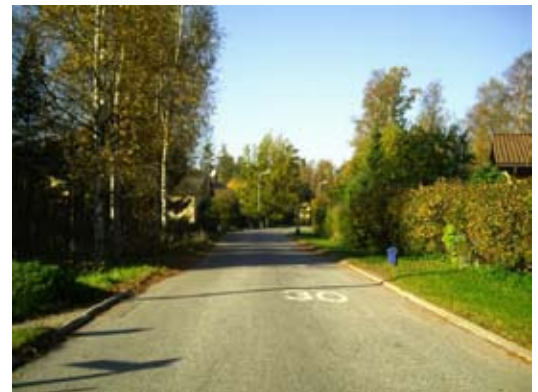
Kadun nimi: Vakkatie
Katutyyppi: kokoojakatu
Maankäyttö: pientaloalue,
suojaviheralueita

Painumia, asfaltissa kuoppia ja puhkikulumia.

Painumat korjataan kaivojen ja vesisulkujen ympäriltä. Katu asfaltoidaan uudelleen Uurtajantien risteyksen kohdalla.

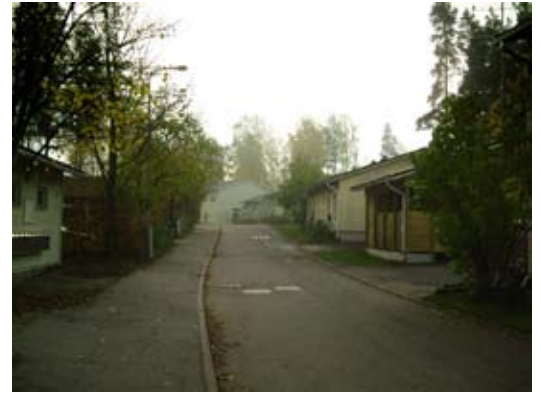
Kadun nimi: Esikoisentie
Katutyyppi: tonttikatu
Maankäyttö: pienkerros- ja omakotitaloalue

Painumaa ja puhkikulumia ajoradalla, halkeamia jalkakäytävällä, reunakivet

Ajoradan poikittainen painuma korjataan. Asfalttipäällysteet uusitaan ja rikkoutuneet reunakivet korvataan uusilla.

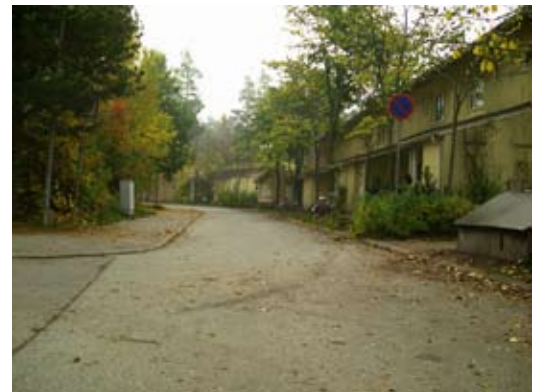
Kadun nimi: Kuopuksentie
Katutyyppi: tonttikatu
Maankäyttö: pienkerros- ja omakotitaloalue

Painumia kaivojen vieressä, halkeamia asfaltissa, reunakivet.

Painumat kaivojen kohdalla korjataan.

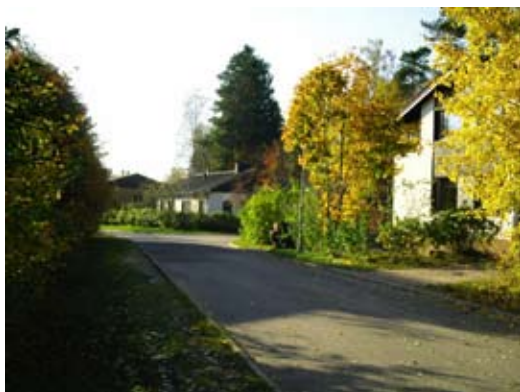
Kadun nimi: Pannipolku
Katutyyppi: tonttikatu
Maankäyttö: pientaloalue

Painumia, puhkikulmia asfaltissa, reunakivet.

Kadun poikkisuuntainen painuma korjataan. Reunakivilinjat kunnostetaan.

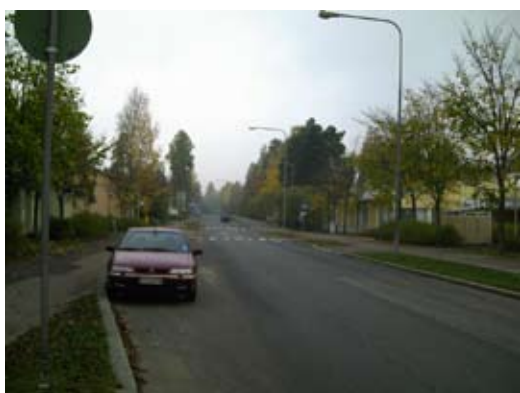
Kadun nimi: Perhekunnantie
Katutyyppi: pää- / kokoojakatu
Maankäyttö: pienkerros- ja omakotitaloalue

Puita kaipaisi kadulle lisää, koska katuympäristö tuntuu paljaalta.

Kadulle istutetaan lisää katupuita.

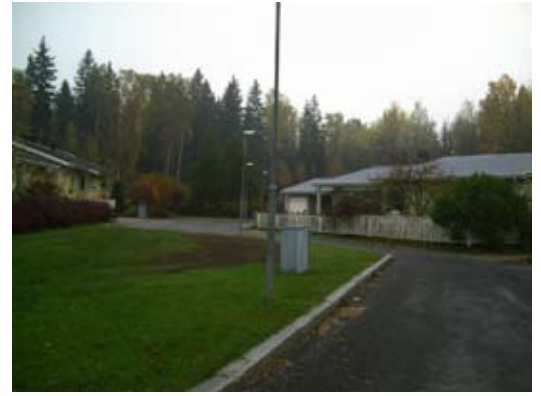
Kadun nimi: Sisarustentie
Katutyyppi: tonttikatu
Maankäyttö: pienkerros- ja omakotitaloalue

Painumia, jalkakäytävän asfaltissa ja reunakivissä halkeamia. Pensaat haittaavat paikoin näkyvyyttä.

Kadun painumat korjataan ja rikkoutuneet reunakivet korjataan uusilla. Tonttien pensasistutuksia pitäisi hoitoleikata kadun mutkissa.

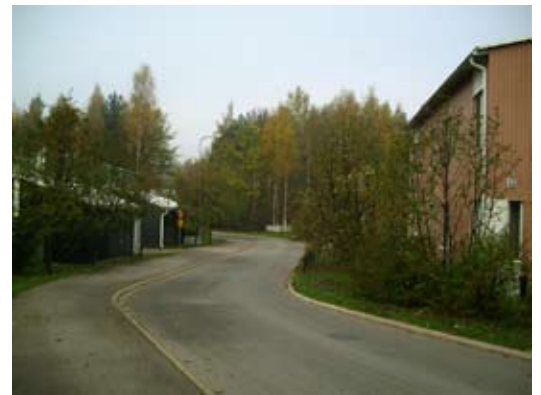
Kadun nimi: Vanhempientie
Katutyyppi: tonttikatu
Maankäyttö: pienkerrostaloalue

Kadun päässä paha painuma tonttiliittymän kohdalla, reunakivet, halkeamia asfalttipäällysteessä.

Tonttiliittymän kohdan painuma korjataan. Irronneet reunakivet kiinnitetään paikoilleen.

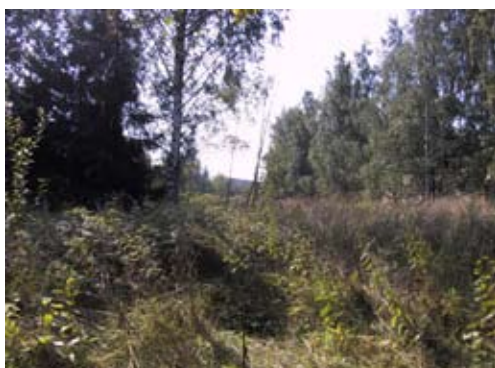
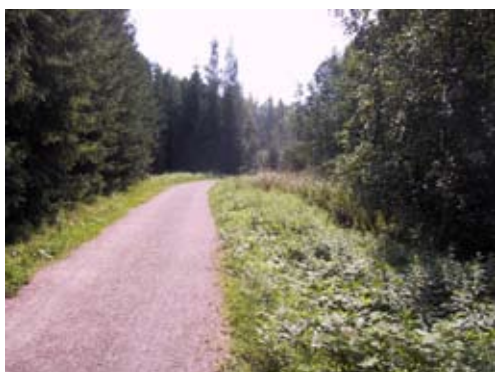
17-3 Kuninkaan-tammenpuisto

Maisemaniityt ja metsäalueet muodostavat kauniin maalaismaisen kokonaisuuden. Kiinteät kalusteet ja ajoesteet ovat kuluneita mutta ehjiä. Kuluneisuus ei kuitenkaan haittaa tämällyyppisessä ympäristössä. Reittiverkosto on kattava ja pinnoitteiltaan pääosin hyväkuntoinen. Alueella ei ole mainittavia oikopolkuja tai merkkejä oleskelusta metsässä. Eteläisissä osissa puisto muuttuu viihtyisäksi käytäväksi, joka erottaa teollisuusalueen Keskuspuistosta. Käytävän reunoilla on istutettuja kuusia ja hyvin hoidettua niittymäistä nurmialuetta. Viheralueilla käytetyt tievalaisimet ovat hyväkuntoisia ja sopivat tyyliltään ympäristöön.

Pitkälampi sillan lähiympäristössä metsänpohja on paikoin hyvin kulunutta.
