Eteläisten kaupunginosien aluesuunnitelma

Eira • Kaartinkaupunki • Kaivopuisto • Punavuori • Ullanlinna

Helsingin kaupungin rakennusviraston julkaisut 2009:2 / Katu- ja puisto-osasto

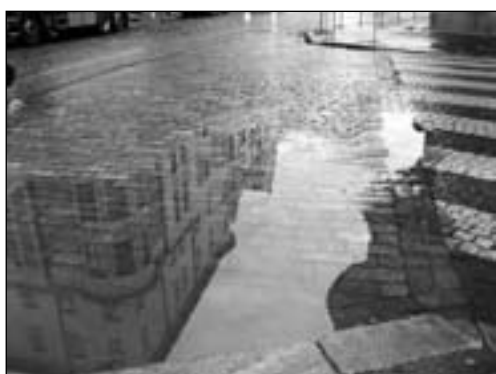
Osa lammikoitumisista voi johtua myös liian pienistä sadevesiviemäreistä tai esimerkiksi riittämättömästä määrästä kaivoja. Asukastilaisuudessa tulivat esille seuraavat liittymäalueet, joissa on toistuvasti sateiden jälkeen ongelmia vesien kertyessä: Hietalahdenranta-Bulevardi, Vuorimiehenkatu-Kasarmikat- ja Merimiehenkatu-Telakkakatu. Alla vieressä oleva kuva on Yrjönkadun ja Pieni Roobertinkadun liittymästä.

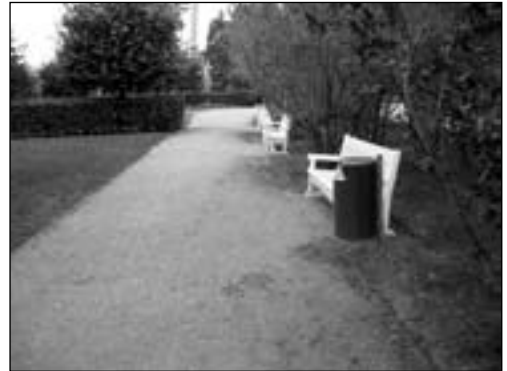
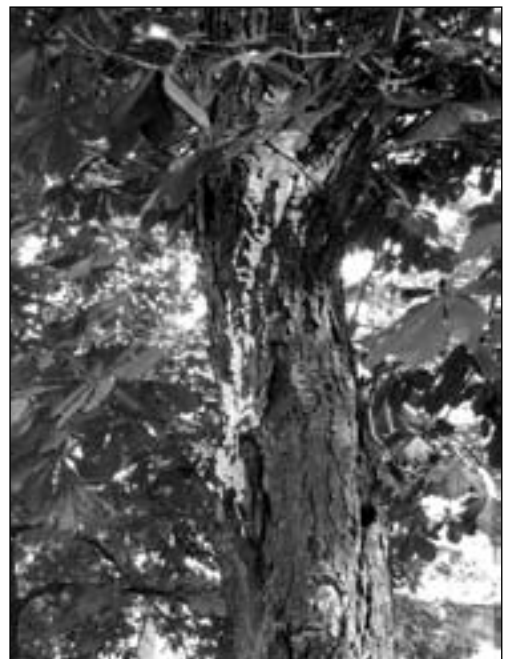
Ylikorkeita pensaita. Lisäksi nurmikko on leviämässä käytävälle.

Lahoa hevoskastanjassa.

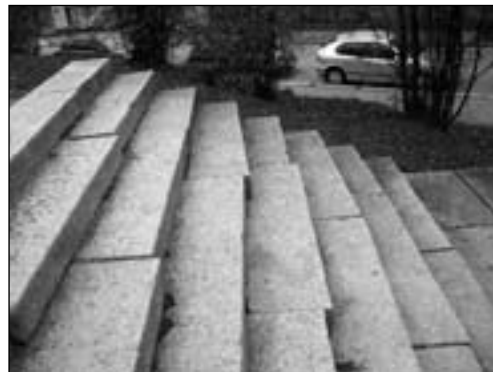
Hajoamassa olevat graniittiportaat.

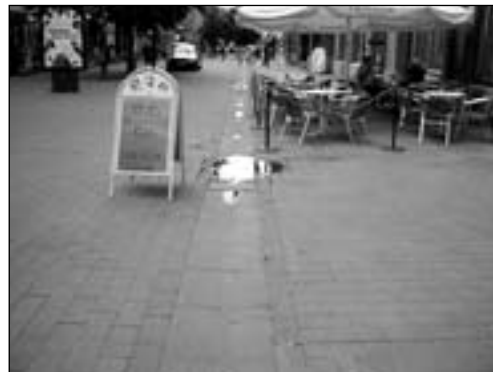
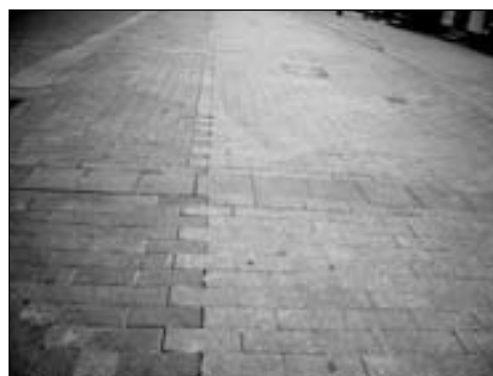
Yhteenvetona voidaan todeta, että katu ei täytä miltään osin kävelykadulle asetettavia vaatimuksia.

*Kuva yllä:
Jakso 1: Yrjönkatu–Annankatu*

*Kuva alla:
Jakso 2: Annankatu–Fredrikinkatu*

Katu tulee suunnitella ja peruskorjata nykyiset kävelykadun standardit täyttäväksi viihtyisäksi kokonaisuudeksi. Toimintojen ja rakenteiden suunnittelussa sekä viereisessä liikenneympäristössä pitää tehdä ratkaisuja, joilla turha ajoneuvolla liikennöinti ja pysäköinti saadaan luontevasti vähennettyä kävelykadulta. Katu on laaja-alaisten painumien vuoksi rakennettava kokonaan uudelleen välillä Annankatu–Fredrikinkatu.

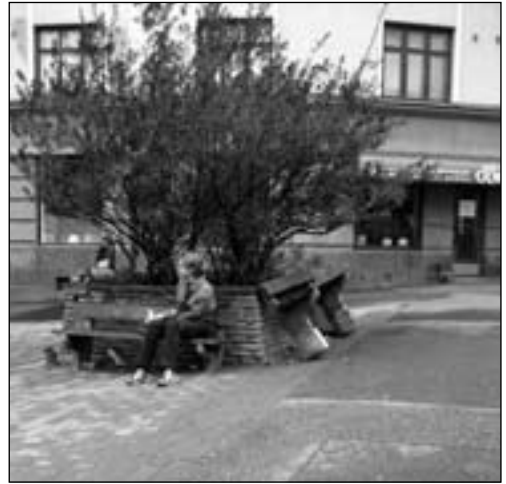
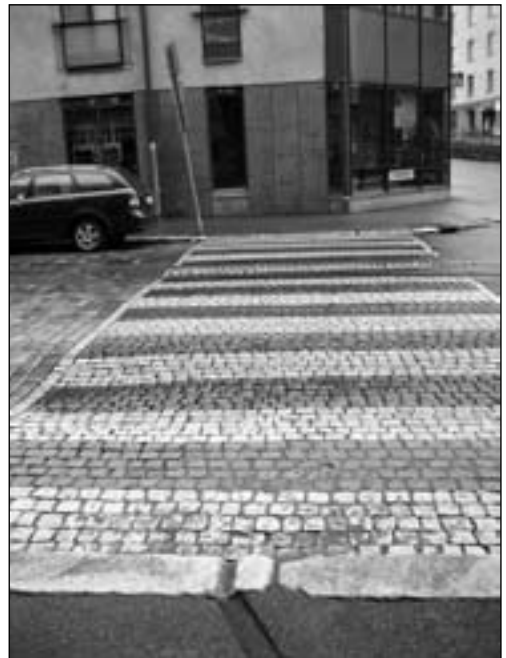
*Kuva yllä:
Sepänkadun aukio. Pensasryhmä on nyt
poistettu.*

*Kuva alla:
Tehtaankatu on deformoitunut Telakkakadun
liittymässä*

Perämiehenkadun jalkakäytävien kunnostaminen (puiden juuret),
Tehtaankadun rakennekerrosten uusiminen välillä Perämiehenkatu–
Telakkakatu (ainakin yläosa) ja Sepänkadun aukion kunnostaminen,
kalusteiden ja istutusten uusiminen

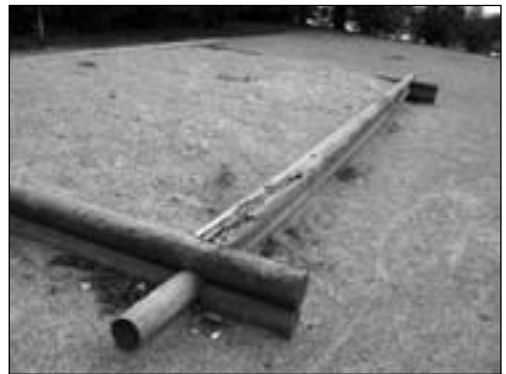
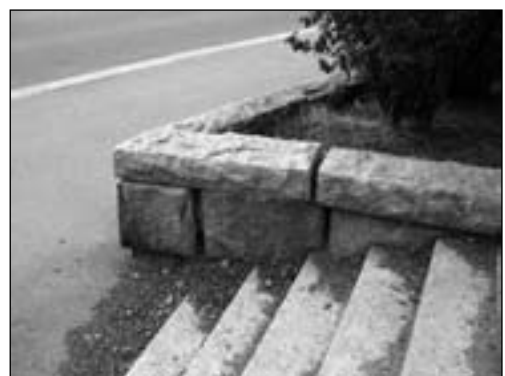
*Kuva yllä:
Kivituhkakentän keskellä oleva hiekkalaatikko on vaarallisen huonokuntoinen.*

*Kuva alla:
Eteläreunassa olevat graniittiportaat ovat hajoamassa, samoin niihin liittyvä massiivitu-
kimuuri on alkanut purkaantua.*

Tarvitaan puiston historiallinen selvitys, rakennettavuusselvitys (tukimuuri, portaat, täyttömaan onkaloihin valuva kivituhkakenttä jne.) ja puiden tarkempi kuntokartoitus. Tukimuurien ja portaiden korjaaminen on ajankohtaista heti.

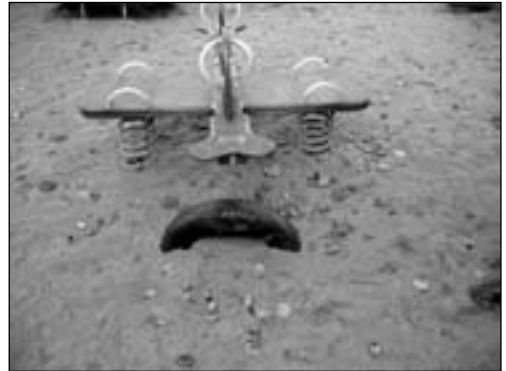
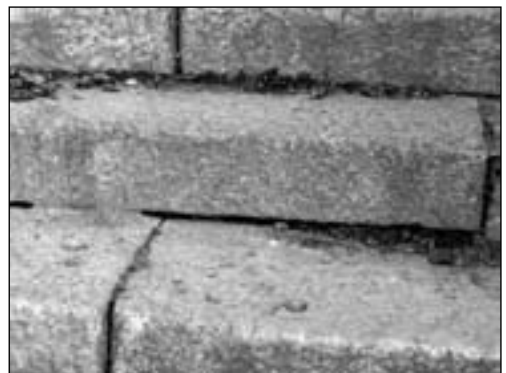
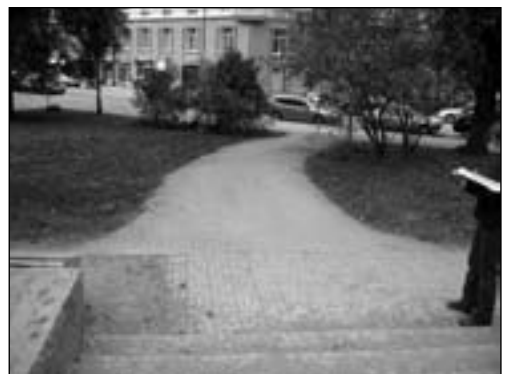
Lasten leikkivälineet ovat suurimmaksi osaksi hyvin kuluneita.

Betonikiveys on loppuun kulunut
