Rekisterinumero	26146
Nimi	"Kaupintien ratapuistikko"
Maapinta-ala	305 m ²
Hoitopinta-ala	305 m ²
Hoitoluokka	A2
Inventointipäivä	12.7.2005
Inventoija	Aino Aspiala, kps

"KAUPINTIEN RATAPUISTIKKO"

4.1.4. Lassila

4.2. Katualueet

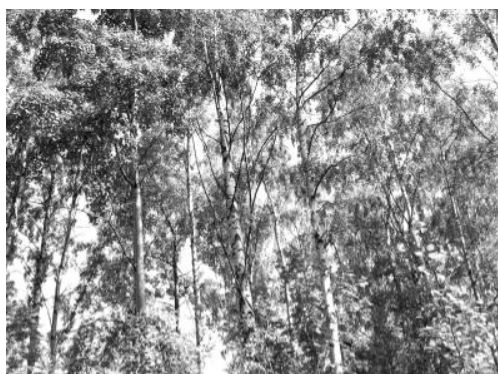
Koivuja.

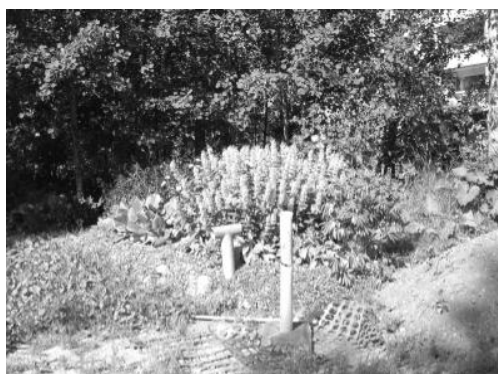
Asukkaiden kukkapenkki.

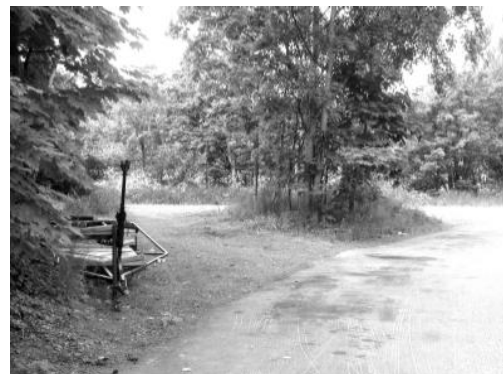
A2-alue.

"Orapihlajatie puistikko" jakaantuu kahteen osaan. A2-alue on pieni lämpäre, jolla kasvaa pieni haaparyhmä. Juurella on hiekka- ja sorakasoja ja asfaltin palasia. Haapojen alla kasvaa vuorikaunokkia.

A2-alue on kasoineen melko merkityksetön. Nykyään sitä käytetään ilmeisesti lähinnä parkkipaikkana. Hoitoluokittamaton alue on osa radanvarren liikennevihreänä hoidettavaa aluetta. Niitty on kaunis ja merkittävä liikennevihreänä ja osana radan varren maisemaa.

Toistaiseksi puistikko liitetään osaksi radan varren liikennevihreää. Nykyistä A2-aluetta siistitään korjaamalla kasoja pois.

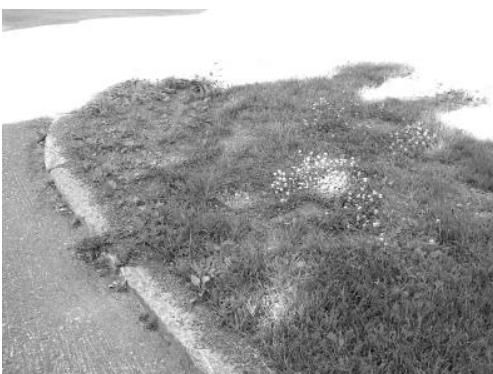
Alue on melko merkityksetön. Katuvihreänäkään sillä ei ole suurta merkitystä, sillä sen länsipuolella on Orapihlajapuisto ja pohjoispuolella Alppiruusu- ja atsaleapuisto. A2-hoitoluokka on turhan korkea. Hoitoluokkakartan mukaan A2-luokkaa on vain kolmion keskellä oleva osa, reunat ovat ilmeisesti katuvihreää.

Hiekoitushiekkaa.

Alue muutetaan liikennevihreäksi. Hoidon ei tarvitse olla A2-tasois- ta, vaan nurmikko voidaan hoitaa niittymäisempänä, kuten Ahjoku- jan liikennejakajan nurmikkoa on ehdotettu hoidettavan.

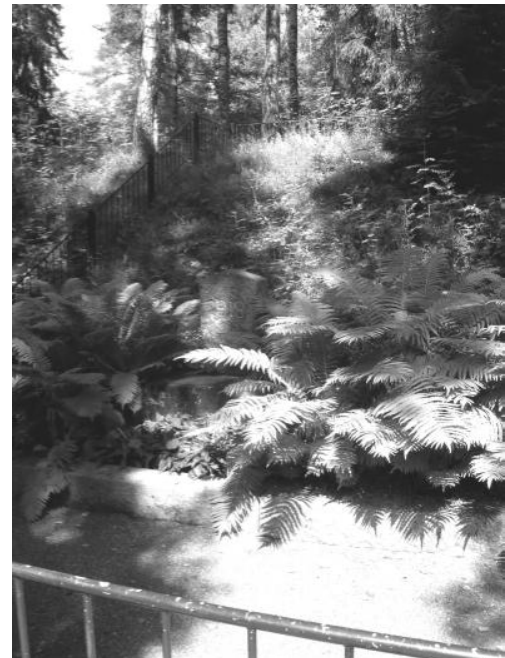
Hauta.

Kohde on rauhallinen ja miellyttävä paikka. Ylläpito ei kaikilta osilta vastaa A1:stä, eikä hoitoluokan edes tarvitsisi olla A1, kun alue sijaitsee keskellä metsää. Haudan takana oleva vadelmapöheikköinen rinne haittaa siistiä vaikutelmaa. Aidoista on maali rapissut ja roskakorissa on töhryjä.

Tavoitteena on säilyttää paikan rauhallinen ja arvokas tunnelma. Hoitoluokkaa lasketaan A2-luokkaan, mutta ylläpidon tason ei tule laskea. Takarinnettä hoidetaan niittämällä pöheikköä ja haravoimalla niittojätteet pois. Kalusteet siistitään.

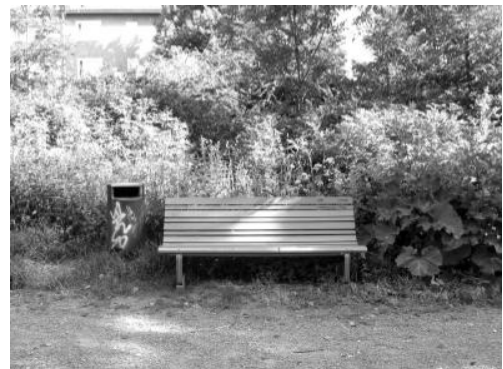
Alue on merkittävä läpikulkuyhteys, mutta sen ilme on erittäin epäsiisti ja rähjäinen. Reunojen pöheikkö ei ole A3-tasoa, vaikka se paikoin onkin leikattu alas. Takaiset ja nokkoset ovat olleet korkeita ennen kuin niitto on tapahtunut. Pihojen ja viherkaistaleen raja on paikoin epäselvä ja saattaa osaksi olla hoitamattomuuden syy. Osittain kalusteet on töhritty. Näyttelijäntien varressa olevan muuntamon ympäristö on täysin epämääräinen. Ympäriällä pitäisi kasvaa nurmikko, mutta käytännössä ympäristö on mutaa ja hiekoitusshiekkaa.

Penkki ja roska-astia.

Tavoitteena on siistiä alue mukavaksi läpikulkupuistikoksi. Reunat hoidetaan A3-tasoisena nurmikkona. Pihojen ja puiston raja selvitetään ja nurmikko hoidetaan siihen asti. Kalusteet siistitään. Muuntamon ympäristö kivetään esimerkiksi kenttäkiveyksellä tai muulla ympäristöön sopivalla kiveyksellä.

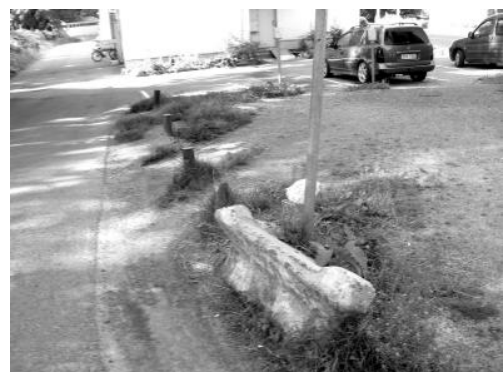
Muuntamon ympäristöä.

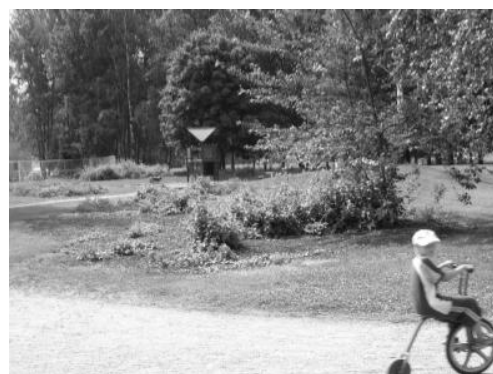
Rempallaan oleva pensasistutus.

Tavoitteena on siistiä puistoa ja samalla korostaa runsasta kasvilisuutta. Pollarit vaihdetaan ja penkit ja roskakorit siistitään. Pensasistutuksia harvennetaan. Pinnoitevauriot ja kasvillisuuden aukot korjataan.

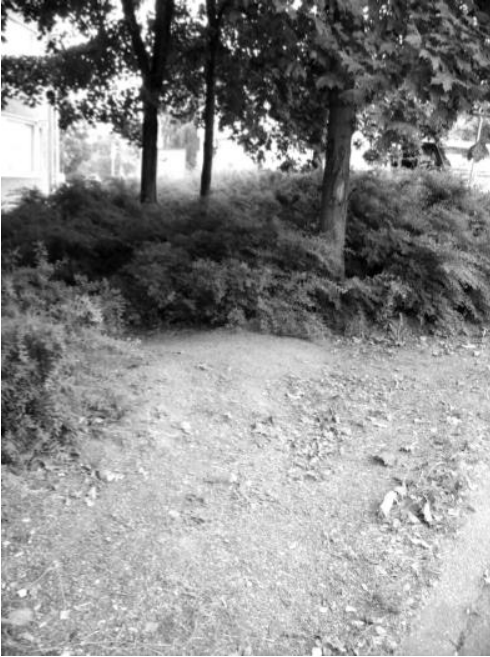
Kasvillisuus aukiolla on paikoin kaunista, mutta huonokuntoista. Huonokuntoisuuden suurin syy ovat hiekoitushiekkakasat, joita pensasistutuksiin on kasattu. Kasat ovat tukahduttaneet suuria alueita pensasistutuksissa.

Hiekkakasa pensasistutuksissa.

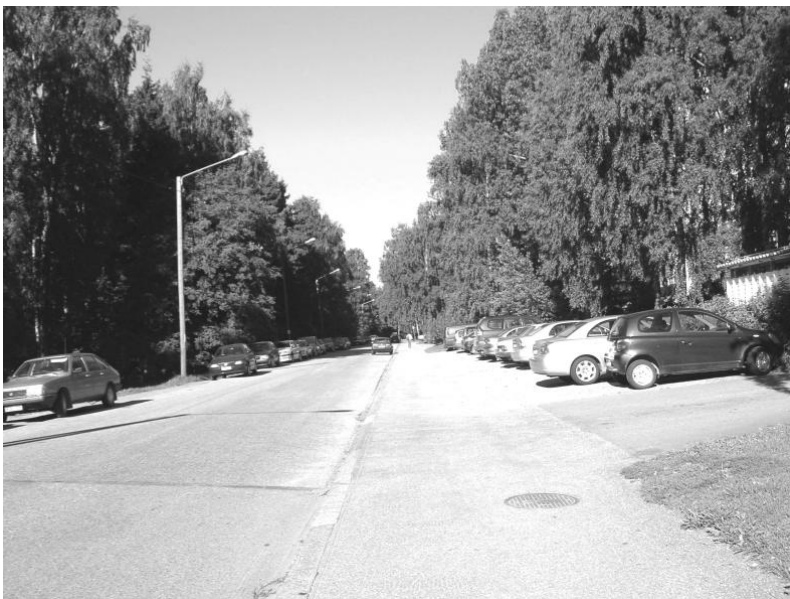
Adolf Lindforsin tie.

Adolf Lindforsin tien varteen parkkeeratut autot ovat vähitellen hivutautuneet puiston puolelle ja puiston reuna on mutainen ja epäsiisti. Kadun varren valaisimet ovat vanhat ja rähjäiset.

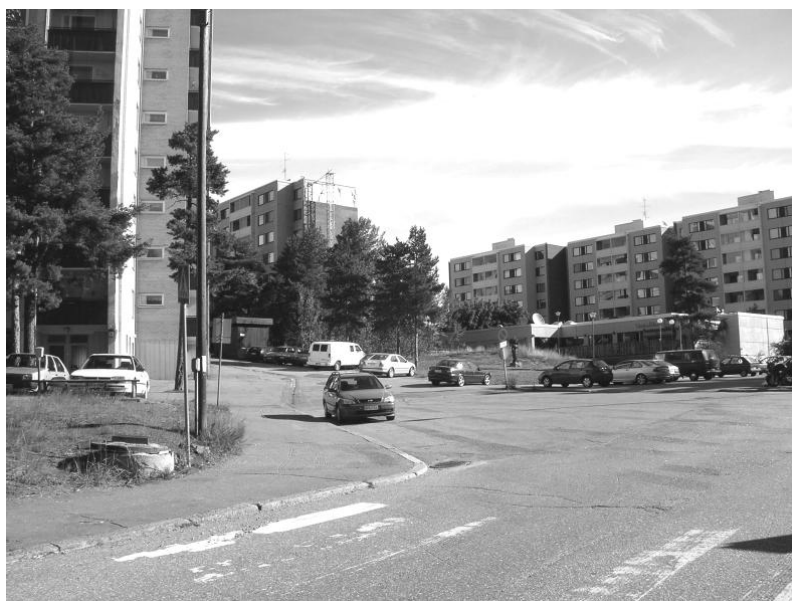
Ida Aalbergin tien pääte.

Toivoisin, että tutustuisitte iltaisin Ida Aalbergin tiehen ja näkisitte kuinka täysi se on kuorma-autoista. Ostarin parkista tullessa ei näe tuleeko autoja tiellä ja lapset juoksevat puistosta vaarallisesti kun suojatie puuttuu.

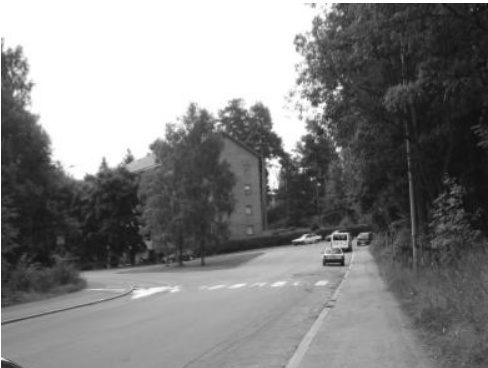
Katualue on epäkaupunkimainen. Orapihlajatiellä tunnelma on kuin rauhallisella omakotitaloalueella. Metsät korostavat epäurbaaniutta. Aino Acktén tielle tekisi hyvää, jos Alppiruusu- ja atsaleapuiston istutukset näkyisivät tielle. Tällä hetkellä tielle näkyy vain metsää molemmin puolin ja tie vaikuttaa epämääräiseltä. Sillä myös ajetaan ylinopeutta. Paatsamatien ja Laajasuontien risteysalue on suuri ja jalankulkijalle hankala.

Laajasuontien ja Paatsamatien risteys.

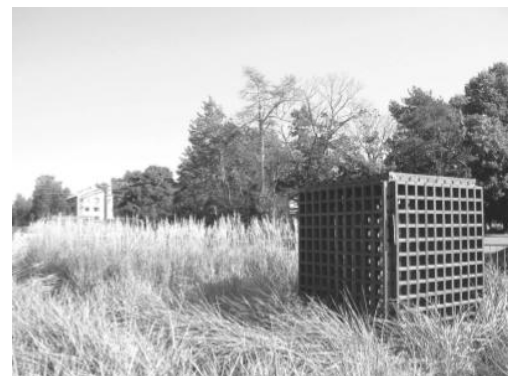
Ylläpidon mielestä heinien hoitaminen on työlästä. Hoito-ohjeen mukaan niitä ei saa leikata alas syksyllä, jonka seurauksena ne lakavat käytäville ja keväisin tukkivat uuden kasvun. Paikoin heinikko onkin ollut melko rikkaruohoinen. Eteläpään perennapenkki on erittäin rikkaruohoinen ja siinä on aukkoja ja hiekkakasoja. Ylläpidon mukaan alueet eivät olleet luovutuskunnossa luovutettaessa.

Heinikkaa.
