# Pohjavesitarkkailu -80

Geotekninen osasto 1.5.1980  
tiedote 15

SELOSTUS POHJAVESITARKKAILUSTA JA POHJARAKENNE-  
INVENTOINNEISTA KANTAKAUPUNGIN ALUEELLA VUONNA  
1979

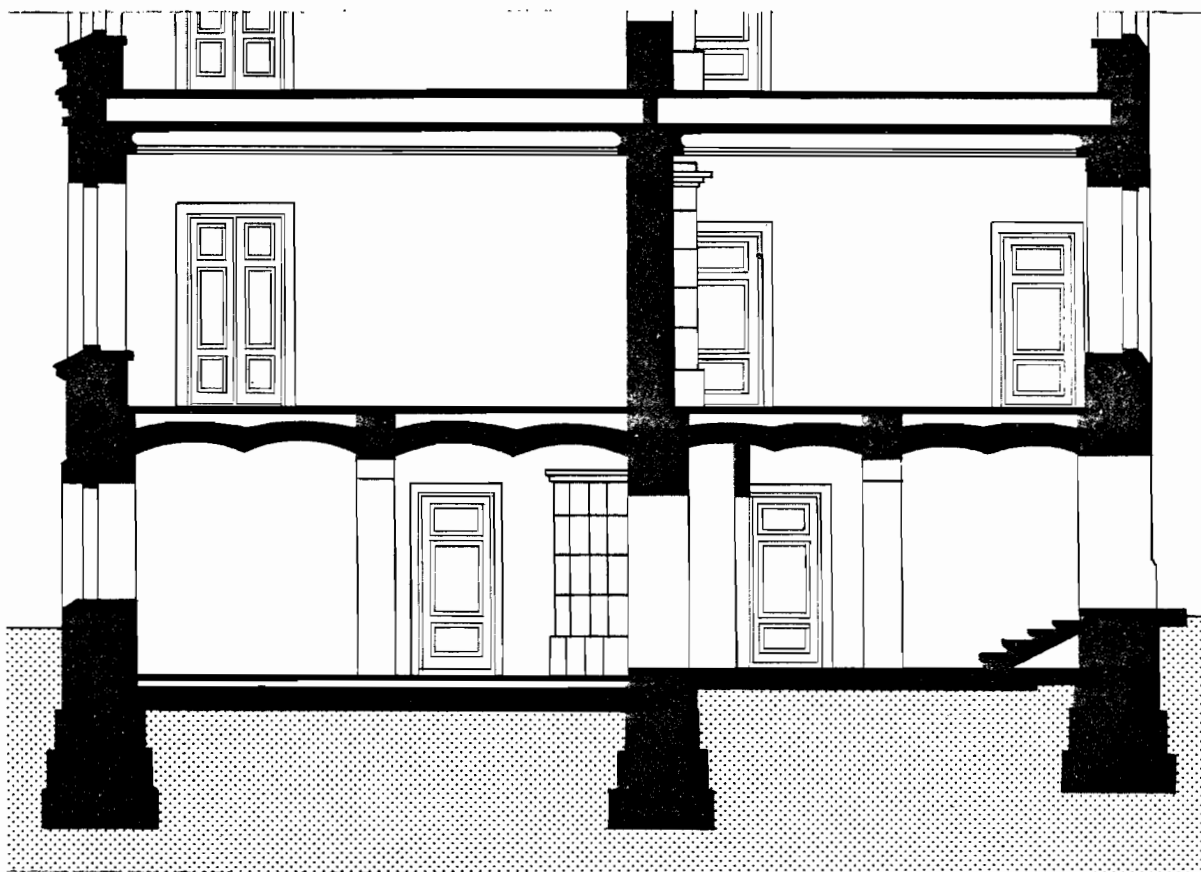
Kuvassa 4 on esimerkki arkistopiirustuksesta, johon on piirretty "perustukset". Talon omistaja on äskettäin tutkinut perustukset koekuoppia kaivamalla, jolloin kivilatomusten alta on kauttaaltaan löydetty hirsiarinat ja puupaalut.

Kuva 4. Arkistopiirustus Pohjoisranta 18:sta

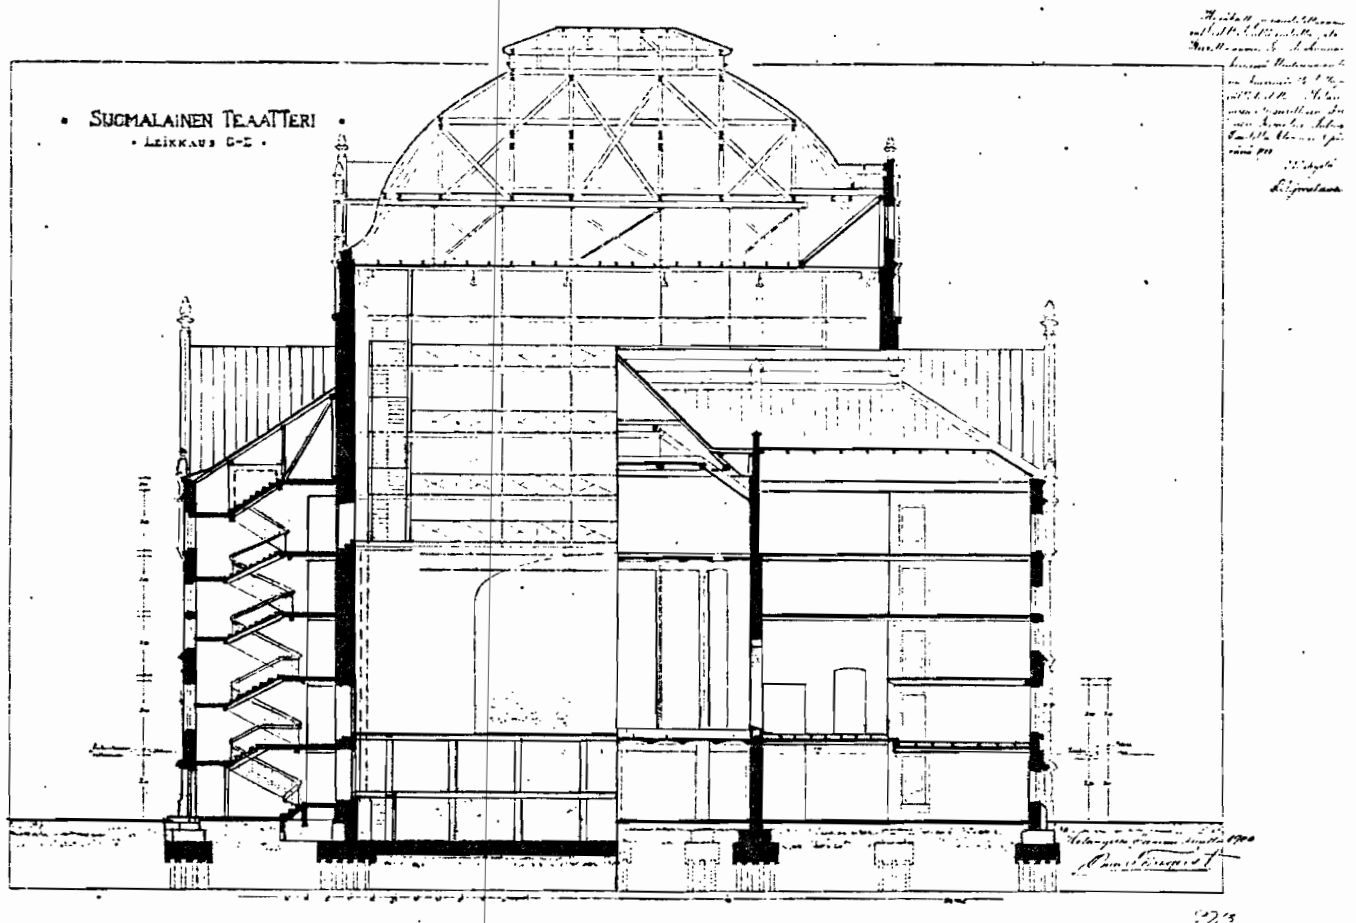
Kansallisteatterissa on paalujen päällä betoniset paaluanturat. Paalujen yläpäiden korkeustasoja ei tarkasti tunneta. Arkkitehtipiirustuksista on mittaamalla saatu paalujen yläpäiden korkeudeksi vanhassa osassa -0.35. Pienohäyttämön rakennuksessa paalujen yläpäät ovat arkistotietojen mukaan tason -0,70 alapuolella.

Kuva 14. Pienennös Onni Törnqvistin arkkitehtipiirustuksesta, kuvaan on piirretty näkyviin myös paaluanturat ja paalujen yläpäät

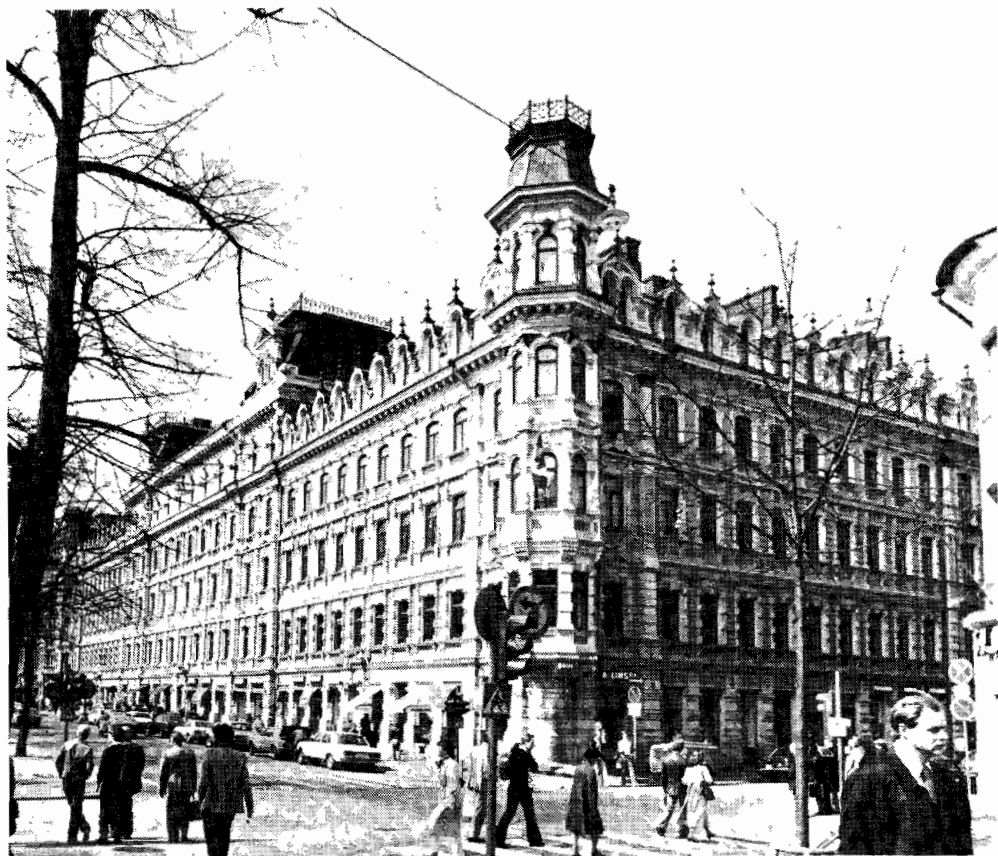
Kuva 21. Gröngvistin "kivimuurin" perustukset on vahvistettu vuonna 1973.

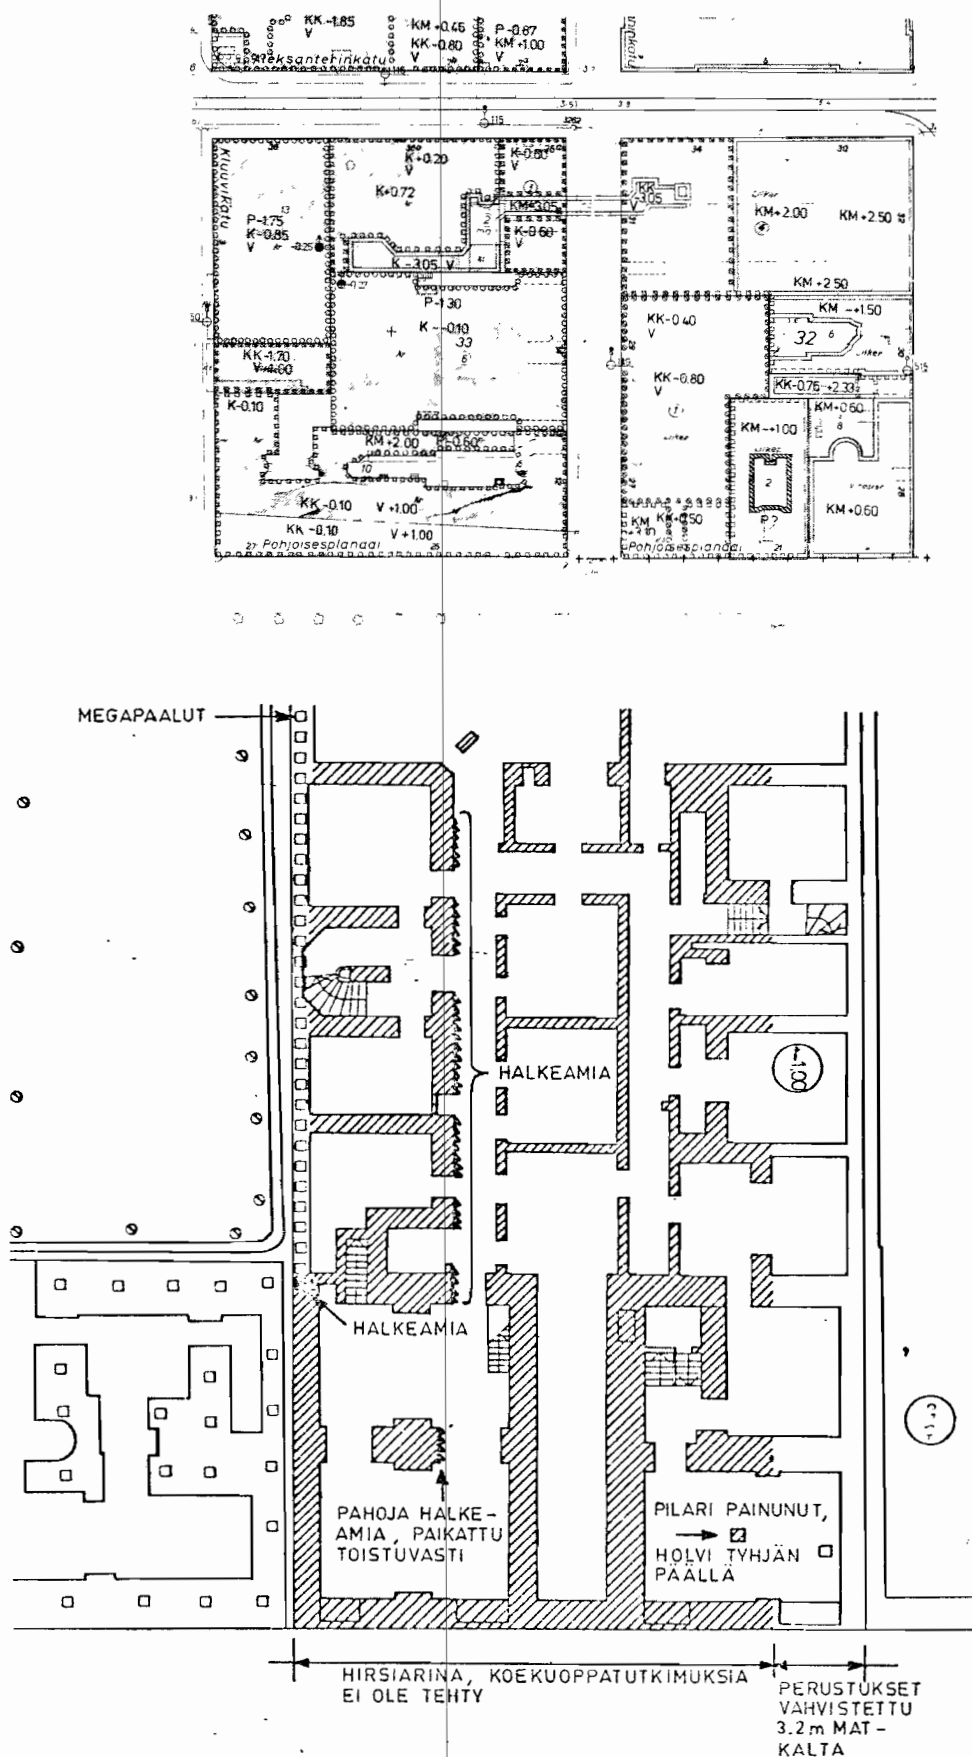
Rakennusten kellarikerroksissa, etenkin Pohjoisesplanadin puoleisessa rakennuksessa, on kantavien rakenteiden vahvistamattomissa osissa runsaasti maapohjan liikkeistä ja hirsiarinoiden lahoamisesta aiheutuneita halkeamia. Alin kellarin lattia on maanvarainen ja tasossa + 1.0.

Pohjavedenpinta on Pohjoisesplanadi 21:n kohdalla ollut vuonna 1979 likimain + 0-tasossa. Perustusten kuntoa koskevat tutkimukset olisivat ilmeisesti hyvin tarpeellisia lisävaurioiden estämiseksi.

Kuva 23. Korttelin 32 pohjarakennekartta (ylhäällä) ja perustamistapoja Pohjoisesplanadi 21:ssä (alhaalla)

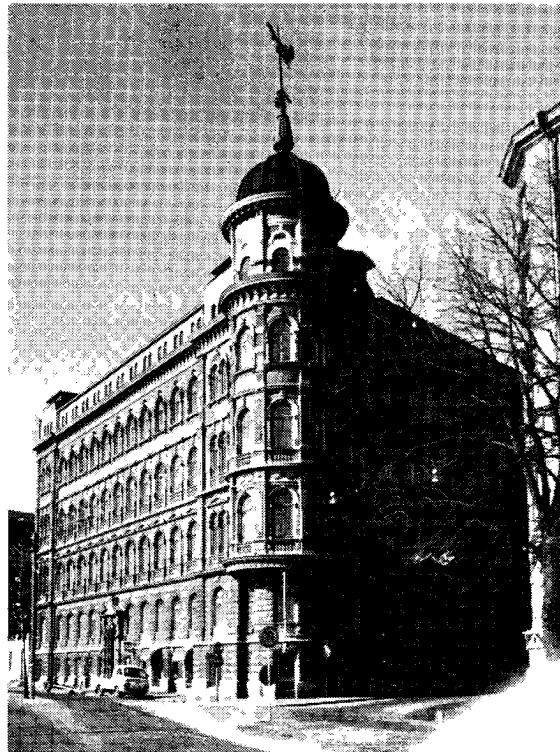
Kuva 54. Pohjoisranta 4

Sen sijaan tontin 9 rakennusten omistaja (Pankkii-riliike Notaris Oy) ei ole tehnyt tutkimuksia rakennusten perustuksista, vaikka tutkimusten tarvetta on pohjarakenneselvityksen tulostamisen jälkeen useasti korostettu kiinteistöille. Tontilla on Pohjoisranta 4:ssä Höijerin arvokas korttelin kulmatalo vuodelta 1885. Maaperätietojen ja rakennuksen iän perusteella on rakennus todennäköisesti perustettu hirsiarinalla ja puupaaluilla. Arina saattaa olla 0-tason yläpuolella ja on mahdollisesti jäämässä kuiville mm. maannousun johdosta. Rakennuksessa on vähäisiä painumavaurioita.

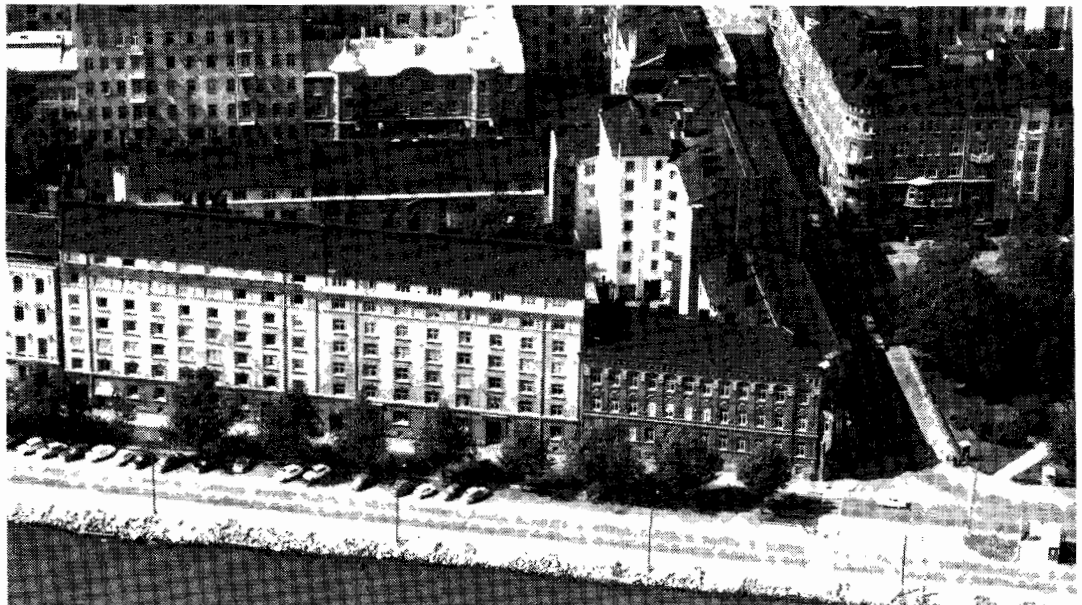
Pohjoisranta 16:n omistaja (As. Oy Pohjoisranta 16) ei ole suorittanut perustusten taso- ja kuntotutkimuksia. Tieto talon pohjoispään puupaaluista perustuu rakennusvalvontaviraston arkiston paalutuskarttaan.

Kuva 56. Kuvassa Pohjoisranta 14, 16 ja 18

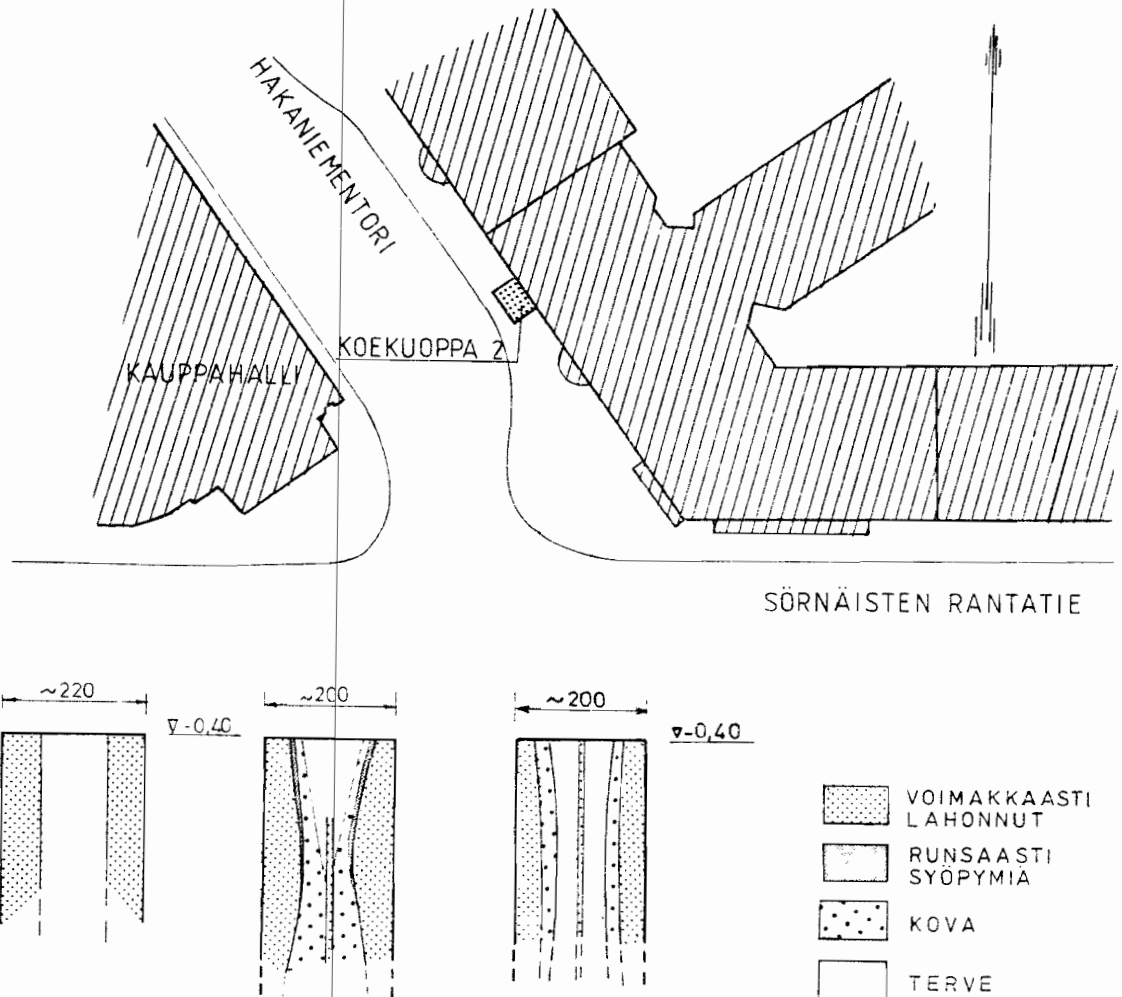
Geotekninen osasto on laatinut marraskuussa 1978 pohjavesiselvityksen korttelin 295 eteläosasta (tno 6141), johon Sörnäisten rantatie 1 kuuluu. Selvitys on tulostettu kiinteistölle. Samalla kiinteistöä on kehoitettu teettämään tarvittavat tutkimukset talon perustuksista, tasoista ja kunnosta. Kehoitukset eivät ole johtaneet toimenpiteisiin.

Kuva 64. Suuri osa paalujen poikkipinta-alasta on lahonnut Sörnäisten rantatie 1:ssä Hakaniementorin puolella. Tiedot perustuvat metrotöimiston tutkimukseen v. 1978.
