## TUTKIMUSRAPORTTI 10.11.2017

### Korjausrakentaminen

| PROJEKTI | Sisäilmaselvityksiä |
| KOHDE | Arabian peruskoulu, Berliininkatu 4, 00560 HELSINKI |

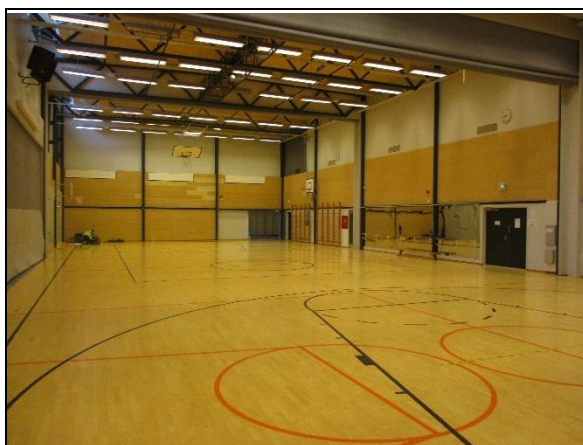
Kuva 5.1. Yleiskuva liikuntasalista

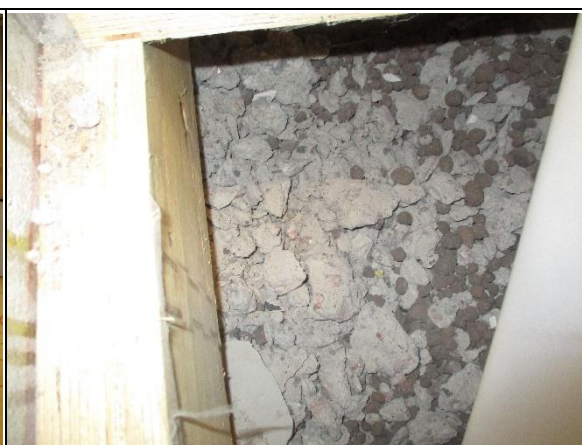
Kuva 5.2. Alapohjarakenteiden alla kulkee putkikanaali, mikä on täytetty betonimurskeella ja leca-soralla.

Alapohjarakenteen alapuolisesta putkikanaalista otetussa näytteessä havaittiin vahva viite vauriosta. Alapohjarakenteen villaeristeteestä otetussa näytteessä ei havaittu viitettä vauriosta.

Liikuntasalin lattiarakenne tuulettuu sisäilmaan lattialistojen kautta. Lattiarakenteen alla sijaitseva putkikanaali on ilmayhteydessä sisäilmaan ja sen täyttökerroksessa havaittiin mikrobivaurio. Lattiarakenteen eristeenä oleva villa on myös ilmayhteydessä sisäilmaan. Liikuntasalin lattiarakenteen puuosissa ja betonirakenteissa ei havaittu viitteitä kosteudesta.

Jatkotoimenpiteenä suositellaan putkikanaalin kunnostusta. Mikrobivaurioitunut täyttömateriaali suositellaan poistettavan ja tarvittaessa korvattavan uudella, puhtaalla materiaalilla.

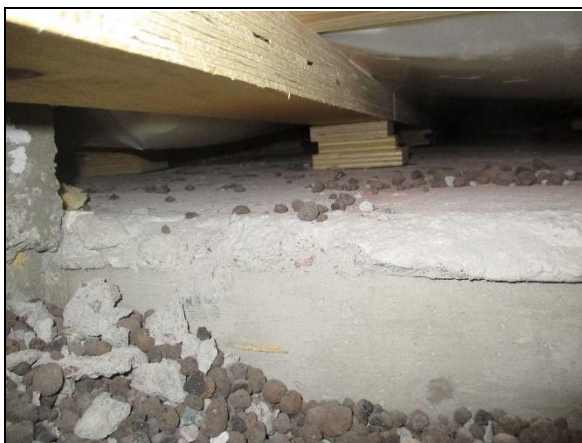
Alapohjarakenteessa ei ole, lähtötiedoista poiketen, ristiin koolautusta. Koolaukset kulkevat vain lyhyemmän sivun suuntaisesti ja ne ovat tuettu betoniin korokkeena toimivilla vanerilevyillä. Koolauspuut ovat reuna-alueella osittain suoraan betonin päällä. Puut olivat tutkimushetkellä kuivia, eikä niissä havaittu vaurioita.

Kuva 5.3. Liikuntasalin lattia ei ole koolattu ristiin. Koolaukset lepäävät vanerikappaleiden päällä.

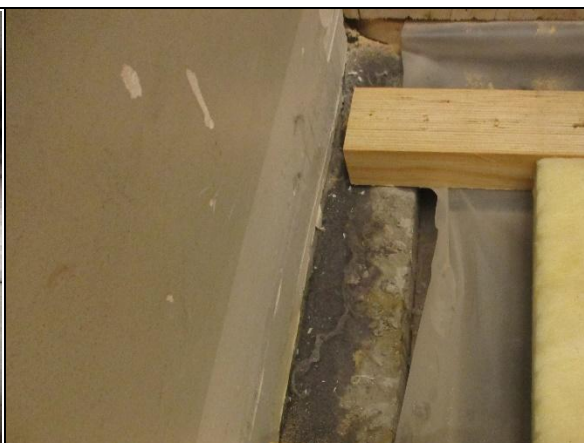
Kuva 5.4. Liikuntasalin lattia tuulettuu listojen kautta sisäilmaan. Reuna-alueilla havaittiin runsaasti pölyä ja likaa.

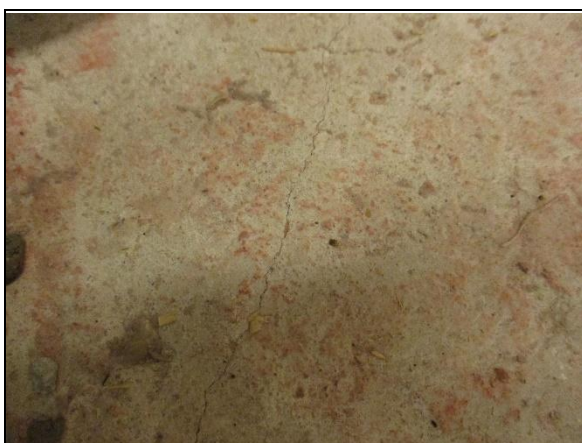
Kantavassa betonilaatassa havaittiin hiushalkeama, kohdassa RA.02-AP. Betonipinnassa ei havaittu kohonneita pintamittausarvoja. Betonilaatan alustäyttö on vajonnut n. 70 mm.

Kuva 5.5. Kantavassa betonilaatassa havaittiin halkeama.

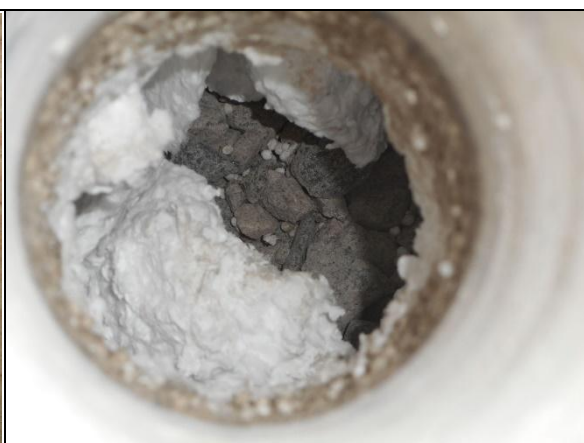
Kuva 5.6. Alapohjarakenteiden alapuolinen maatayttö on vajonnut ja EPS-eristeen ja karkean maa-aineksen välissä on 70 mm ilmatila.

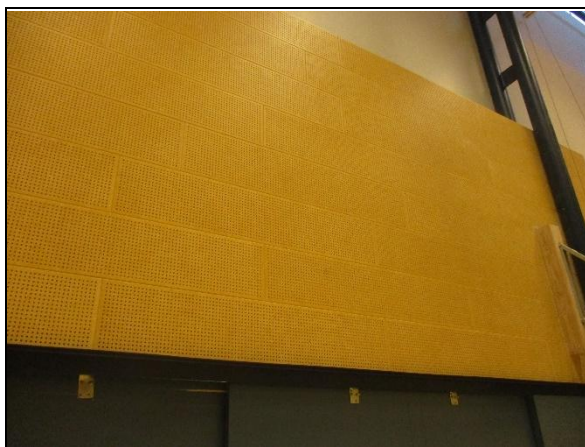
Kuva 5.7. Yleiskuva liikuntasalin akustiikka seinästä.

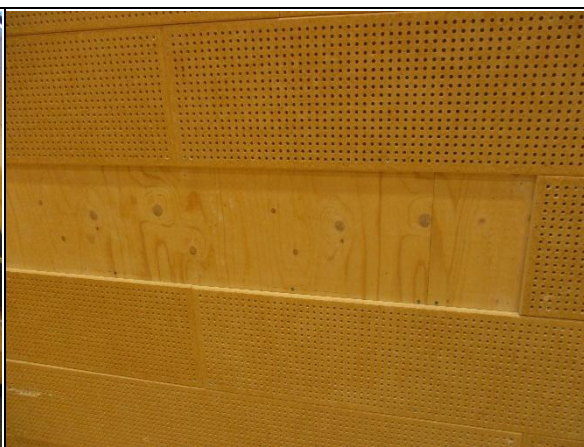
Kuva 5.8. Reikälevyn takana on vaneri.

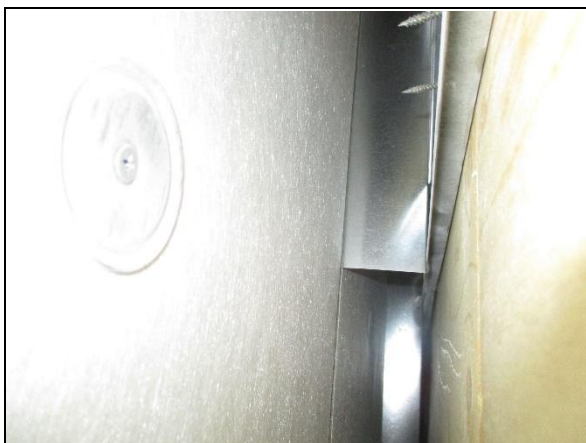
Kuva 5.9. Akustiikka seinässä on metalliranka ja sen takana on villalevyjä.

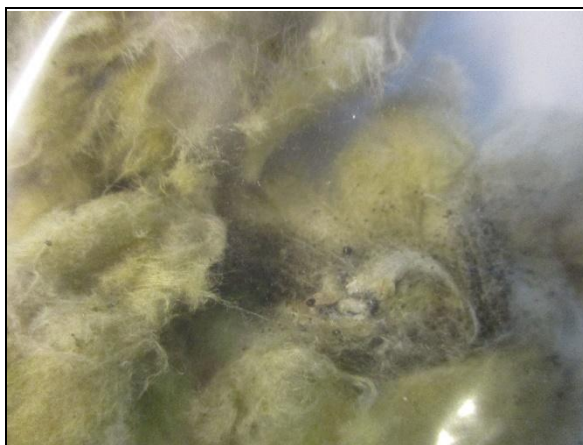
Rakenneavauksessa ei havaittu rakenteessa poikkeavia tuksuja tai viitteitä kosteusvaurioista. Metalliosissa ei havaittu korroosiota, eikä kipsilevyjen taustoissa kosteusjälkiä. Väliseinän eristeessä havaittiin vähäistä värinmuutosta.

Kuva 5.11. Väliseinän villassa on vähäistä värinmuutosta.

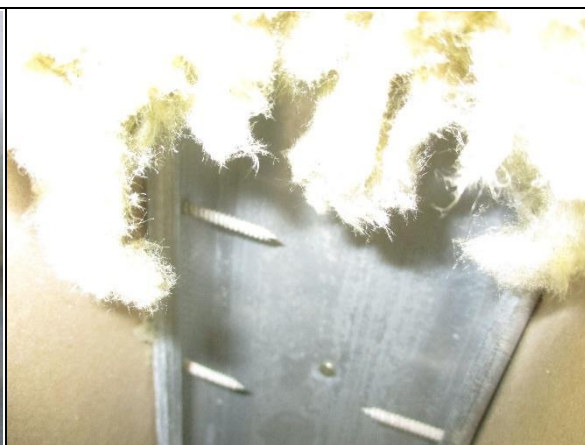
Kuva 5.12. Väliseinän rakenteissa ei havaittu merkkejä kosteudesta.

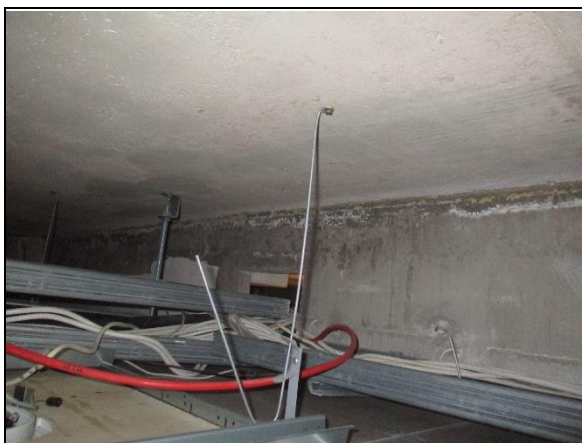
Käytävän puolella, alas lasketun katon päällä, oli havaittavissa poikkeavaa tuksua. Kohdassa on vanhan ulkoseinän ja välipohjan liittymä. Liittymissä oli havaittavissa useita epätiiviiä liitoksia. Osittain saumoja oli tiivistetty uretaanilla. Seinän ja välipohjan liittymässä oli havaittavissa kalkkihärmää.

Kuva 5.13. Välipohjan ja seinän liittymässä kalkkihärmettä.

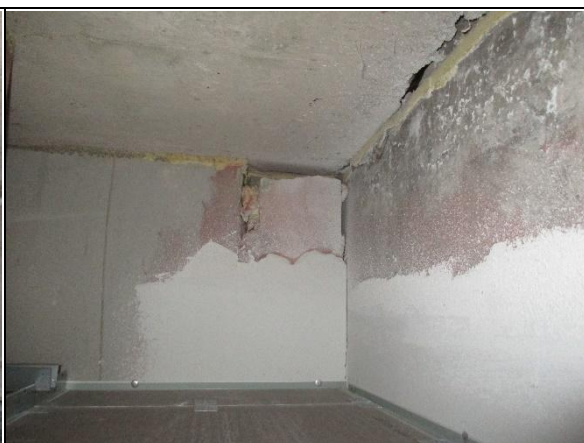
Kuva 5.14. Rakenteiden liitoskohdissa on, aistinvaraisesti arvioiden, epätiiveyskohtia.

havaittavissa teräksissä korroosiovaurioita. Läpivientien ja epätiivien rakenneliittymien kautta voi kulkeutua epäpuhtauksia ja/tai tuoksua sisäilmaan.

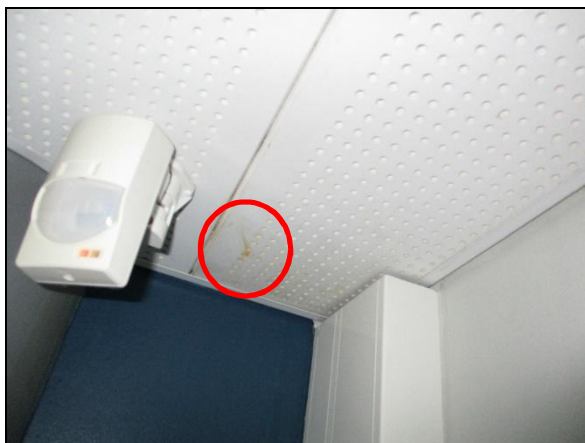
Rehtorin huoneen alakattolevyissä havaittiin kosteuden aiheuttamaa tummentumaa. Alakaton yläpuolisissa betonirakenteissa havaittiin veden valumajälkiä sekä teräsrakenteissa korroosiovaurioita. Korroosiovaurio voi olla peräisin jo aiemmasta kosteudesta, koska kyse on vanhasta ulkoseinärakenteesta. Väliseinän yläreunaan tehdyssä rakenneavauksessa ei havaittu mikrobivaurioon viittaavaa tuoksua. Tutkittavalla alueella ei havaittu kohonneita pintamittausarvoja.

Kuva 5.15. Alakatossa kosteusjälki.

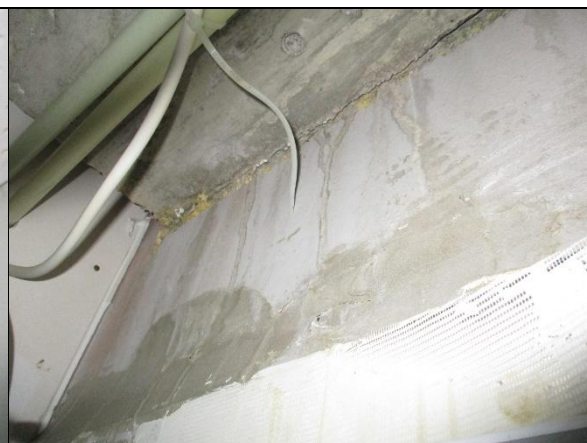
Kuva 5.16. Väliseinän rakenteissa ei veden valumajälkiä.

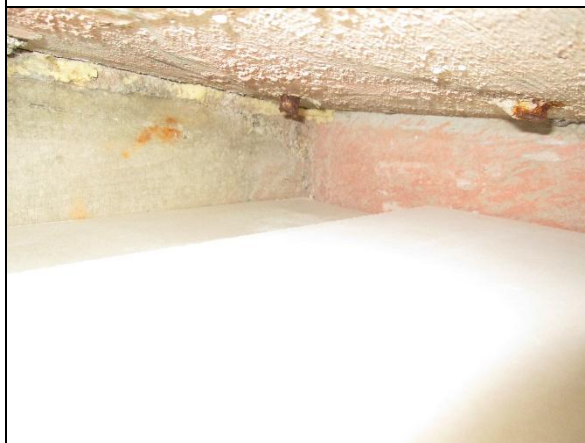
Kuva 5.17. Alakaton päällä betonirakenteen teräksissä korroosiota.

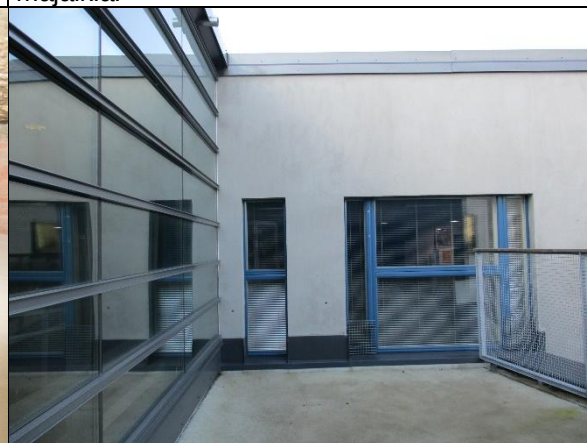
Kuva 5.18. Yleiskuva parvekkeesta.

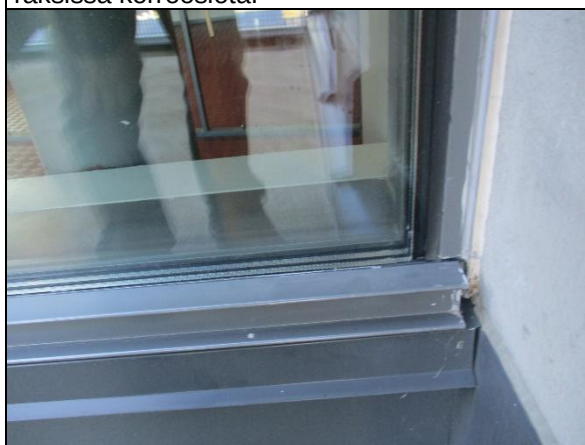
Yläpuolella sijaitsevan terassiparvekkeen ikkunaliittymissä havaittiin mahdollinen vuoto-kohta. Ikkunan alareunan ulkopinnan vaakalistan tiiviste ei ole kiinni lasissa eikä listaa ole tiivistetty viereiseen ulkoseinärakenteeseen. Tiiveyspuutteista johtuen viistosade ja ulkoseinän ulkopintaa pitkin valuva vesi voi päästä rakenteen sisään. Havaintojen perusteella rakenteisiin valuneen veden määrä on kuitenkin vähäinen, eikä aiheuta merkittävää riskiä rakenteille. Vettä ei havaintojen perusteella ole kulkeutunut eristeelliseen väliseinään.

Kuva 5.19. Ikkunalistaa ei ole tiivistetty ulkoseinään

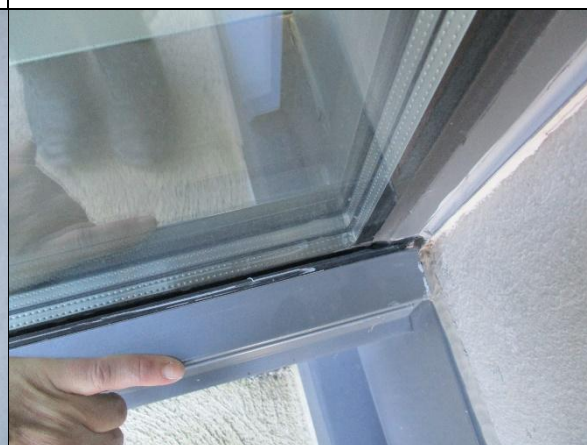
Kuva 5.20. Listan tiivisteiden ja lasin välissä on rako.

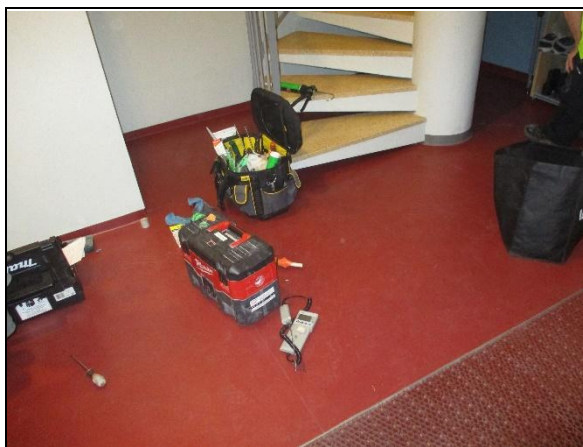
Kuva 5.15. Yleiskuva aulan ensimmäisestä kerroksesta.

Aulan ensimmäisen kerroksen lattiarakenteessa havaittiin hieman normaalia korkeampi  
kosteuspiitoisuus ja tilassa oli havaittavissa kemiallista tuoksua.

Jatkotoimenpiteinä suositellaan lattiarakenteen muovimattojen poistoa sekä vanhan liiman  
poistoa mekaanisesti. Ennen uuden pinnoitteen asentamista suositellaan kosteusmittauk-  
sia, jotta alapohjan mahdollinen kosteus ei aiheuta vaurioita uuteen lattiapintaan. Mikäli ala-  
pohjan kosteusrasitus on jatkuvaa, suositellaan alapohjarakenteen pinnoittamista vesi-  
höyryä läpäisevällä pinnoitteella (esim. klinkkeri).

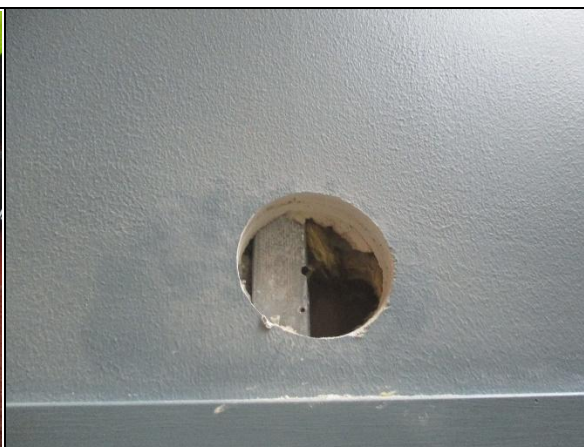
Kuva 5.16. Aulan väliseinä on toisen kerroksen osalta kevytrakenteinen.

Väliseinän eristevillasta otetussa näytteessä havaittiin yksittäisiä kosteusvaurioindikaattori-  
mikrobeja.

Lisäksi suositellaan toisen kerroksen metallirunkorakenteiden väliseinärakenteiden kipsi-  
verhouslevyjen avaamista portaiden ja odotustilan väliltä. Avaamisen jälkeen voidaan tar-  
kemmin selvittää väliseinäeristeiden kunto ja tarkastella mahdollisia vaurioita. Tarvitta-  
essa väliseinän eristemateriaalit suositellaan uusittavan. Avattavaa seinää on n. 2,5 jm.

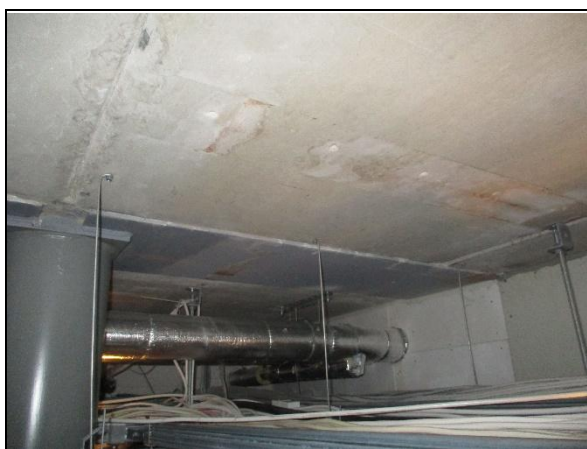
Kuva 5.17. Yleiskuva alakaton yläpuolisesta tilasta.

Tutkimuksessa yhteydessä tehdyissä tarkasteluissa yläpohjarakenteissa ei havaittu aistinvaraisesti arvioiden vaurioita.

Jatkotoimenpiteenä suositellaan välipohjarakenteen seurantakosteusmittauksia 2 vuoden päästä. Tutkimuksella selvitetään, onko kosteus tasaantumassa vallitsevaan sisäilman kosteuteen.

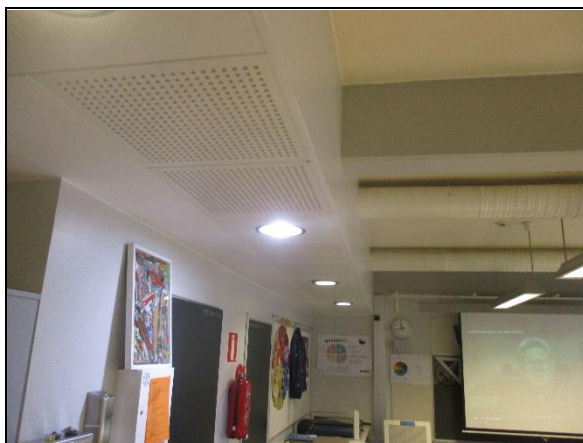
Kuva 5.18. Kuvaamataidon luokassa on osittain alaslaskettu katto ja osittain sisäkattona on selluloosakuitupinnoitteella päällystetty akustolevy

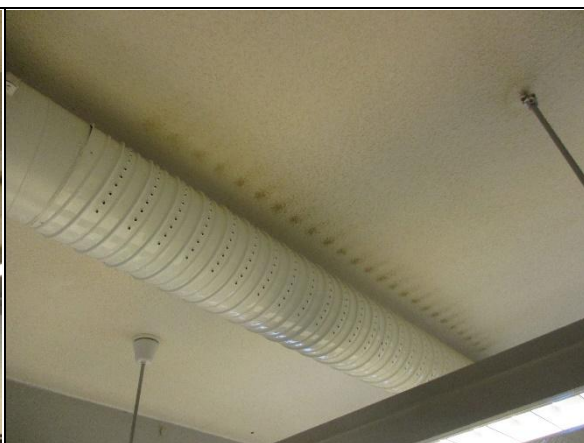
Kuva 5.19. Selluloosakuitupintaan jää tummentumia tuloilman mukana tulevista hiukkasista.

Tarkastuksessa ei havaittu, aistinvaraisesti arvioiden, viitteitä kosteusvaurioista. Vaurioituneet materiaalit on vaihdettu ja kosteusvaurion syy on poistettu edellisen tutkimuksen toimenpidesuosistusten mukaan.
