JAKOMÄEN KEHITYSHANKE
YLÄKOULUN RAKENNETTAVUUSSELVITYS
SOMERIKKOPOLKU 6
31.8.2016

Optiplan Oy

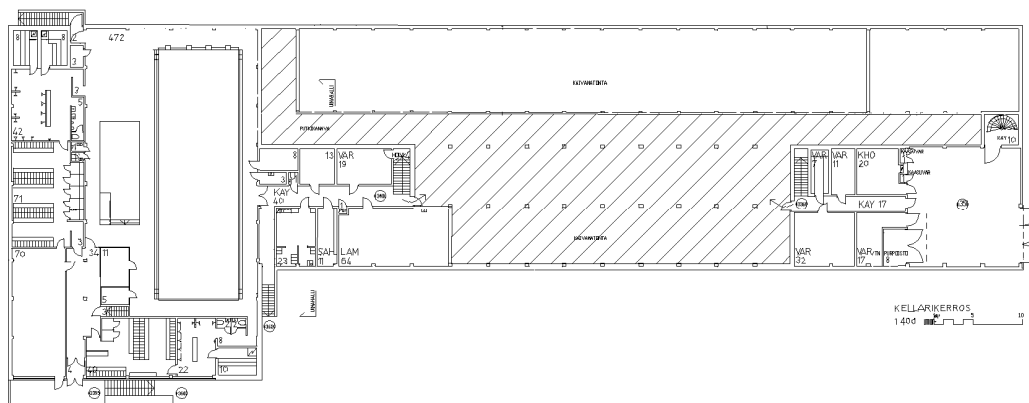
Rakennuksen alla on suuri yhtenäinen ryömintätila, jossa kulkee paljon talotekniikka. Ryömintätilaan on järjestetty koneellinen tulo- ja poistoilmanvaihto, mutta siellä oli silti havaittavissa kosteutta maaperässä sekä maakellarimaista hajua. Kulku ryömintätilaan on molempien rappukäytävien alapäästä löytyvien kulkuluukkujen kautta. Ryömintätilassa on osittain puutteellinen valistus, jota tulisi parantaa. Kuvassa 6 on esitetty tasokuva, jossa ryömintätila on rasteroituna.

Kuva 6. Kellarin tasokuva, jossa rasteroidulla alueella merkitty avonainen ryömintätila.

Maaperästä nousevaa kapillaarista kosteutta voitaisiin ryömintätilassa estää sen pohjalla asennettavalla 200mm paksulla sepelikerroksella. Tilassa on jonkin verran rakennusjätettä tai muuta roskaa sekä purkamatonta muottilaudoitusta, joka tulee poistaa. Tulo- ja poistoilmakoneet tulee säätää siten, että ryömintätila on alipaineinen ylempiin kerroksiin nähden, jotta ilman epäpuhtaudet eivät siirry käytössä oleviin tiloihin.

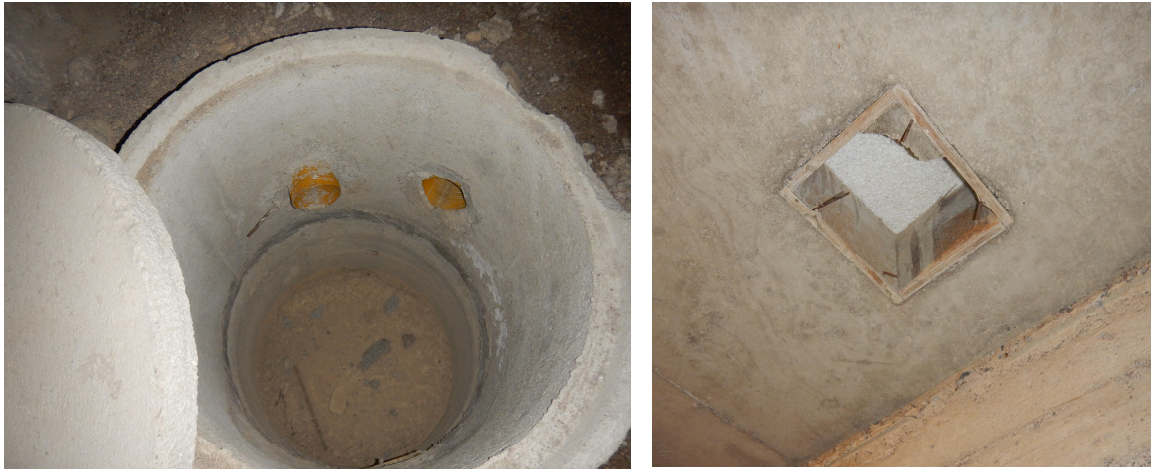
Läpiviennit ja rakenteiden liittymät (mm. liikuntasauvat) tulee tiivistää ilmavuotojen katkaisemiseksi. Salaojitus tulee uusien rakennuksen ulkopuolelle siten, että se kuivatta rakennuspohjaa tarkoitetulla tavalla. Tällä hetkellä ryömintätilassa sijaitsevalla salaojajärjestelmällä ei ole mitään virkaa, sillä perustus- ja sokkelirakenteet sijaitsevat sen alapuolella ja pääsevät kastumaan.

Kuva 7. Kuiva salaojien tarkastuskaivo sekä tiivistämätön läpivientivaraus ryömintätilan katossa.

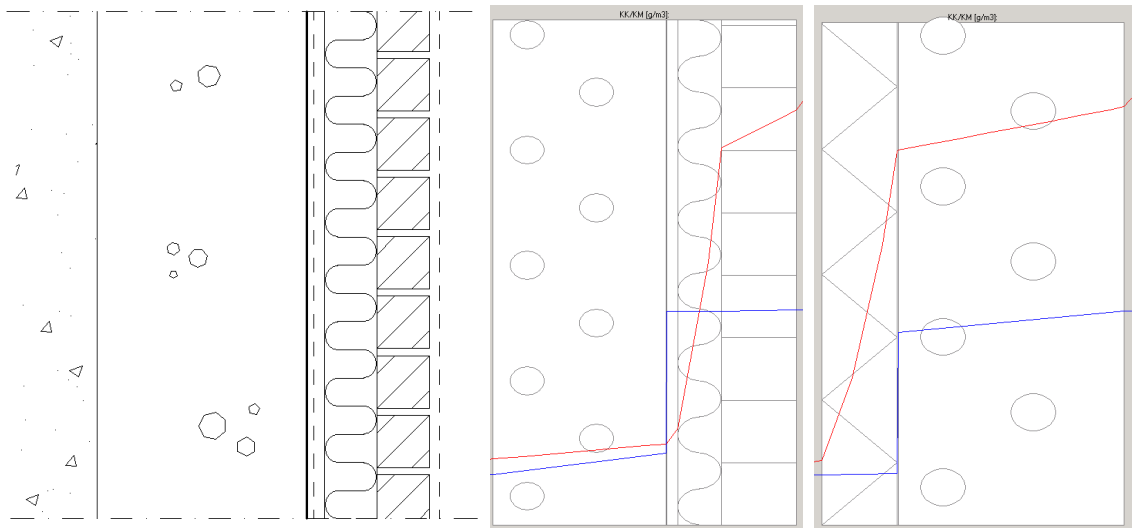
Aiempien tutkimusten perusteella maanvastaistaisissa seinissä on havaittavissa merkittävästi mikrobivaurioita johtuen suuresta kosteusrasituksesta ja seinässä sijaitsevan lämmöneristeen kastumisesta. Lämmöneriste, ainakin paikoin, sijaitsee alapohjalaattaa syvemmällä. Kosteusrasitus tulee sekä alapohjasta että ulkoseinästä, jota ei ole vesieristetty ulkopinnastaan.

Kuva 8. Maanvastaisen seinän rakennetyyppi sekä kosteustekninen toiminta nykytilanteessa (keskellä) sekä korjausehdotuksella (oikealla).

Sisäpuolinen vanha kosteuseristys jyrjittäisiin pois, jolloin betoniseinä pääsee kuivumaan sisälle päin. Sisäpuoliset olosuhteet tulee järjestää sellaisiksi, että rakenteen kuivuminen on mahdollista (lämmintä ja riittävä tuuletus).

Kuvassa 8 on esitetty esimerkkirakenne ulkopuolisesta lämmöneristyksestä sekä vedeneristyskermin lisäyksestä. Kosteusteknisten kuvaajien avulla nähdään, että kosteuden kondensoitumista rakenteen sisällä ei tapahdu uudessa tilanteessa. Kosteuden kondensoituminen on mahdollista, kun kuvaajassa sininen käyrä leikkaa punaisen käyrän (RH100%).

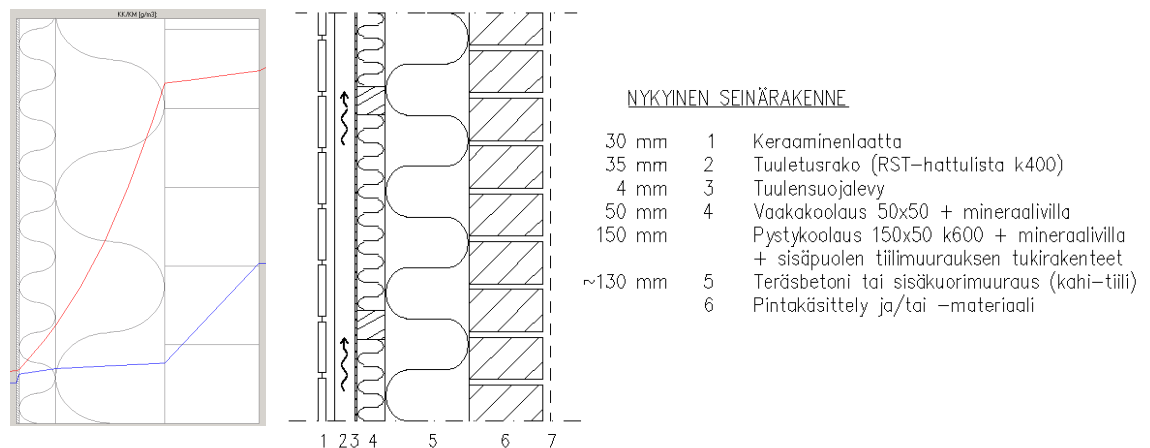
Ulkoseinärakenteen U-arvo on 0,24 W/m²K, mikä on suhteellisen hyvä, kun uudisrakennuksen vaatimus olisi lämpimässä rakennuksessa 0,17 W/m²K. Rakennusfysikaalisesta näkökulmasta rakenne toimii oikein eli kastepiste ei muodostu rakenteen sisään. Mahdollinen kastepiste syntyy tuulensuojalevyn pintaan, johon kertyvä kosteus poistuu tuuletusraon ansiosta. Tuuletusraon toiminta on toki syytä varmistaa.

Kuva 9. Vuonna 2010 korjatun ulkoseinä rakenteen rakennusfysikaalinen toiminta ja rakennetyyppi.

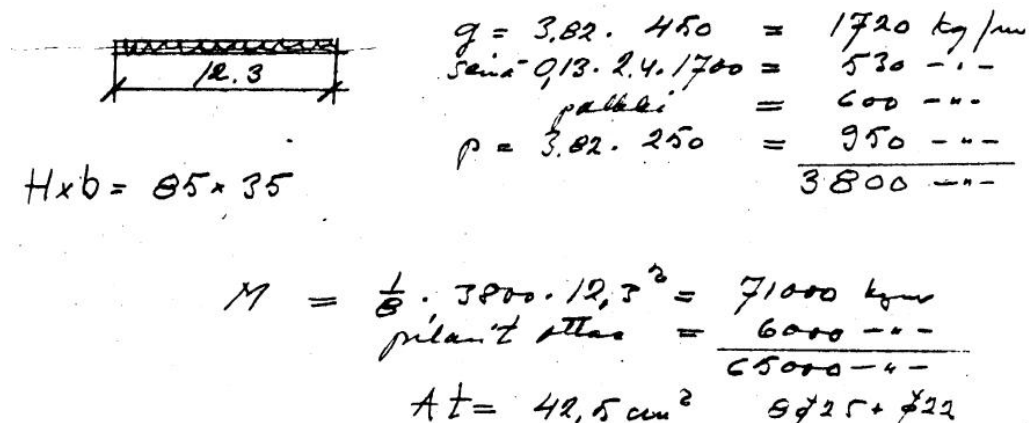
Rakennepalkin laskennalliseksi momentiksi FEM-analyysissä saatiin 668 kNm , kun alkuperäisissä rakennelaskelmissa on taivutusmomentiksi merkitty 650 kNm . Lasketulla momentilla on palkin käyttöaste 94%. Taipumaa ja halkeamaleveyttä arvioitiin SKOL-laskentapohjan perusteella. Taipuman maksimiarvoksi saatiin 32 mm ja suurimmaksi halkeamaleveydeksi $0,21 \text{ mm}$ (sallittu halkeamaleveys $0,4 \text{ mm}$).

Taipuman käyttöaste on tällöin 80%, kun taipuman raja-arvona käytetään määritelmää $L/300$. Pitkällä palkilla (jänneväli $12,2 \text{ metriä}$) kyseinen taipuma oli jo silmin nähden havaittavissa kohdekäynnin yhteydessä. Taipuman kasvua ei kuitenkaan ole syytä epäillä, mikäli kuormia ei merkittävästi kasvateta, sillä rakenteen viruminen on ehtinyt jo tapahtua sen olemassa olon aikana. Halkeamaleveys ei ole kriittinen sisätiloissa sijaitsevalla palkilla, kun rasitusluokka on XC1. Halkeamaleveyttä rajataan usein esteettisistä syistä. Jännitetyillä rakenteilla halkeamaleveys on kriittisempi jännepunosten korroosion ja haurastumisen estämiseksi vaativammassa rasitusluokissa.

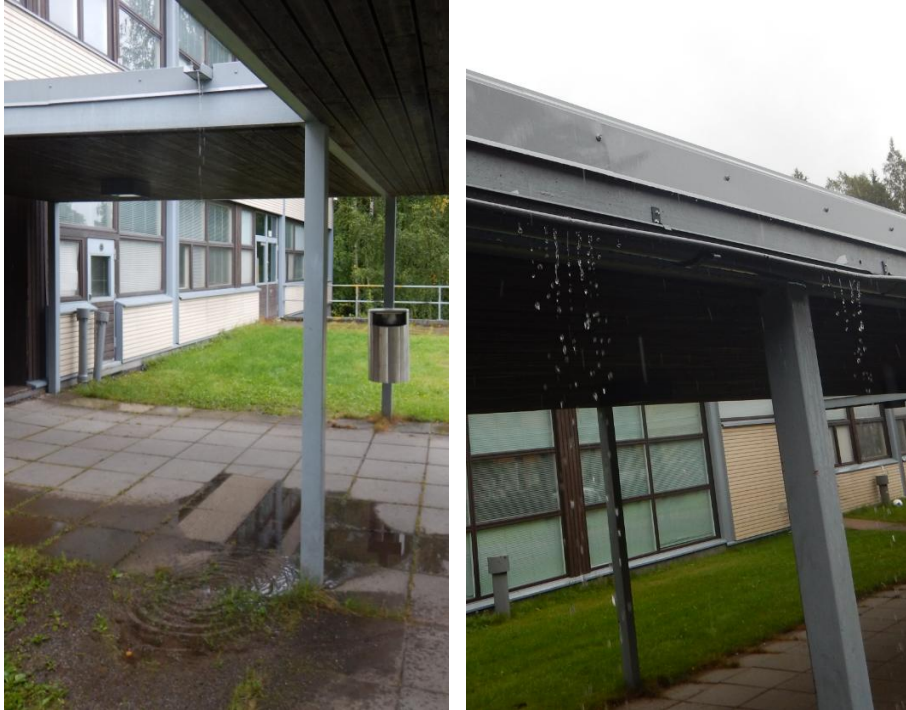
Kuva 15. Sisäänkäyntikatoksien heikko veden poisjohdatus.

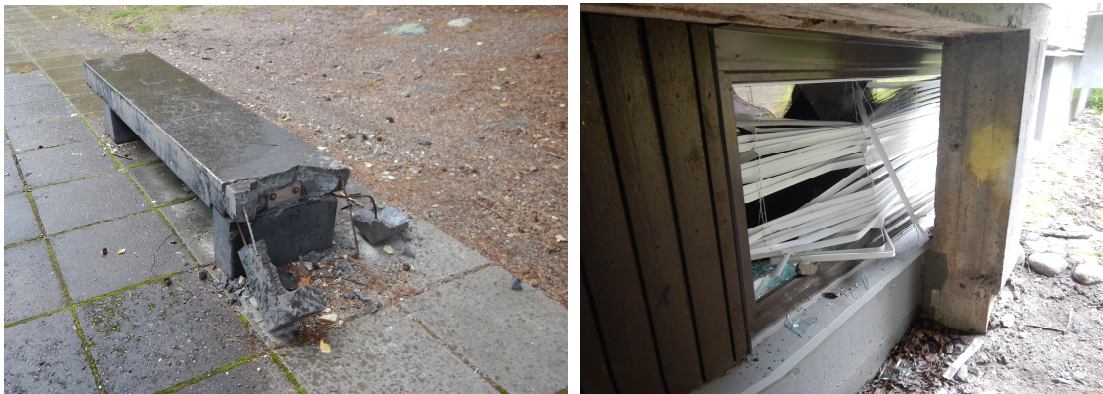
Kohdekierroksella havaittiin, että piha- ja aluerakenteissa on havaittavissa paljon ilkeistä aiheutuvia vaurioita. Julkisivun tiililaattalevyn on monin paikoin rikki mekaanisesta iskusta johtuen. Kuvassa 16 on esitetty ulkona oleva rikottu penkki sekä kellarikerroksen rikottu ikkunalaasi portaan alla. Rakennuksen seinustassa ja ikkunoissa oli monin paikoin, jopa katolla, spraymaalattuja graffiteja. Mahdollisessa korjaus- ja muutossuunnittelussa tulee huomioida mahdollinen ilkeiden uhka ja valita tämän perusteella rakennusmateriaalit ja pinnoitteet sellaisiksi, että suurta vahinkoa ei pääse syntymään tai ne ovat helposti korjattavissa/puhdistettavissa.

Kuva 16. Piha- ja aluerakenteissa havaittuja ilkeistä johtuvia vikoja.

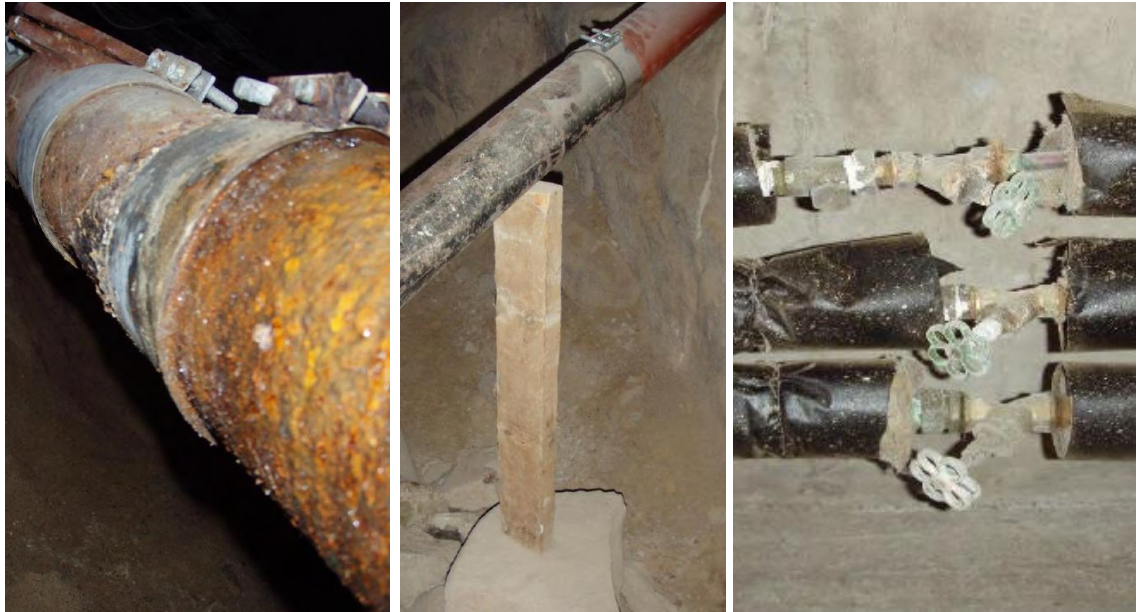
Viemäriputket ovat valtaosin alkuperäisiä. Uusittuja viemäripätkiä on keittiössä sekä kattokaivojen sadevesiviemärit. Alkuperäiset sisäpuoliset viemärit ovat muhviitettuja valurautaputkia. Ulkopuoliset viemärit ovat puolestaan betoniviemäreitä. Viemäreiden nousulinjat ovat osittain näkyvillä rakennuksessa ja osittain piilossa koteloissa ja hormeissa. Viemärien kaivot ovat alkuperäisiä betonirengaskaivoja, joiden väläkannet ovat paikoin puhkisyöpyneitä, mutta muilta osin kunnossa.

Kuva 18. Viemäriputkien kuntoa ja kannakointia sekä käyttövesiputkiston vanhat venttiilit.

Alapohjatilassa näkyvien viemäreiden kannakointi on täysin puutteellista ja sitä tulee parantaa asianmukaisilla kannattimilla. Lisäksi viemäreiden kaatoja tulee tarkistaa ja tarvittaessa korjata. Viemäreiden käyttöiäksi on arvioitu hieman yli 10 vuotta, kun putkistolle tehdään tarvittavat huoltopesut sekä muut huolto- ja korjaustoimenpiteet. Viemäreissä havaittu korrosio on tois-taiseksi melko maltillista. Viemäriputket ovat ulkopuolisesti havainnoituna huonossa kunnossa. Kuvassa 18 esitety viemäriin jatkos vuotaa ja valuttaa vettä alapohjatilaan.
