RAKENNETEKNINEN KUNTOTUTKIMUS

PÄIVÄYS	30.4.2014
PROJEKTI	Kiinteistön rakennetekninen kuntotutkimus
TILAAJA	Helsingin Kaupungin rakennusvirasto
KOHDE	Puistolan ala-aste (alakoulu), Puistolanraitti 18, 00760 Helsinki

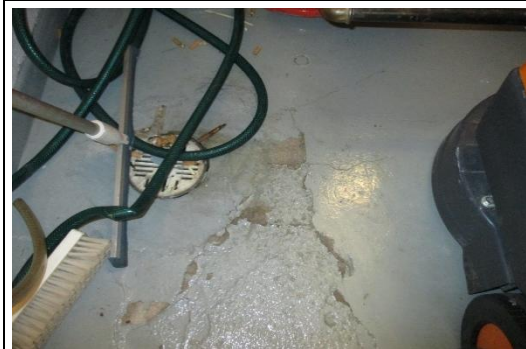
Oleskelutiloissa ei aistinvaraisesti tehtyjen havaintojen perusteella todettu kosteusvauriojälkiä. Ainoastaan lämmönjakohuoneessa havaittiin lattiakaivon vieressä selkeitä kosteusvauriojälkiä. Vauriota pyrittiin tarkastelemaan myös viereisen putkikanaalin kautta, mutta kosteusvaurioon viittaavia havaintoja ei putkikanaalin seinä- ja kattopinnoista tehty. Todennäköisesti lämmönjakohuoneen viemäri on tukkeutunut ja vesi on päässyt tulvimaan lämmönjakohuoneen puolelle (huomattavasti jätettä kaivossa).

Lämmönjakohuoneen lattia kosteusvaurio

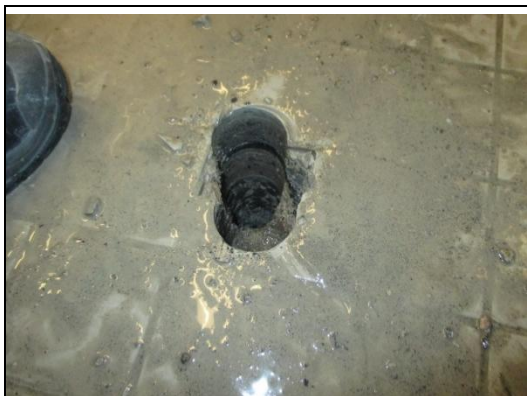
erillis-wc-tilojen osittainen rakenneavaus, pintalaattojen välissä bitumieristekerros

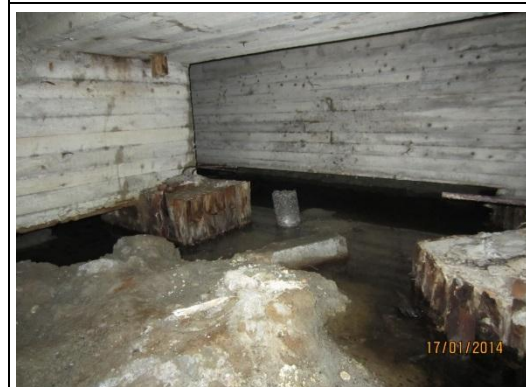
Huomattavasti vettä alapohjatilassa

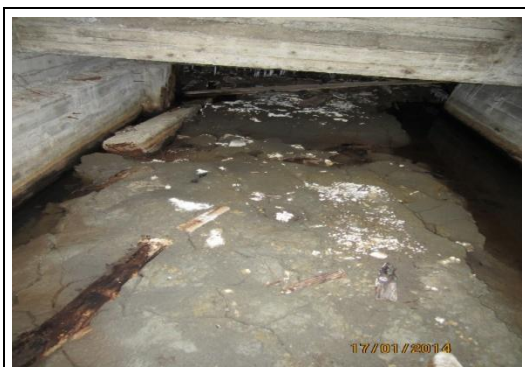
Orgaanista ainesta sekä kosteusvaurioita ryömintätilassa

Ryömintätiloissa todettiin huomattavaa mikrobiperäistä hajua sekä pahoja kosteusvaurioita, jotka voivat heikentää sisäilman laatua. Lisäksi ryömintätiloissa todettiin orgaanista lahoavaa ainesta. Huonetilat ovat ajoittain huomattavasti alipaineisia ontelotilaan nähden.

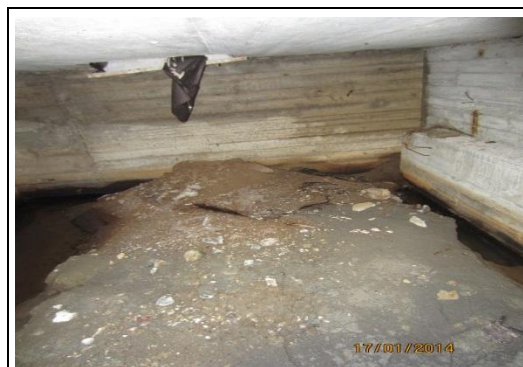
Rakennusjätettä ja hienojakoista maa-ainesta

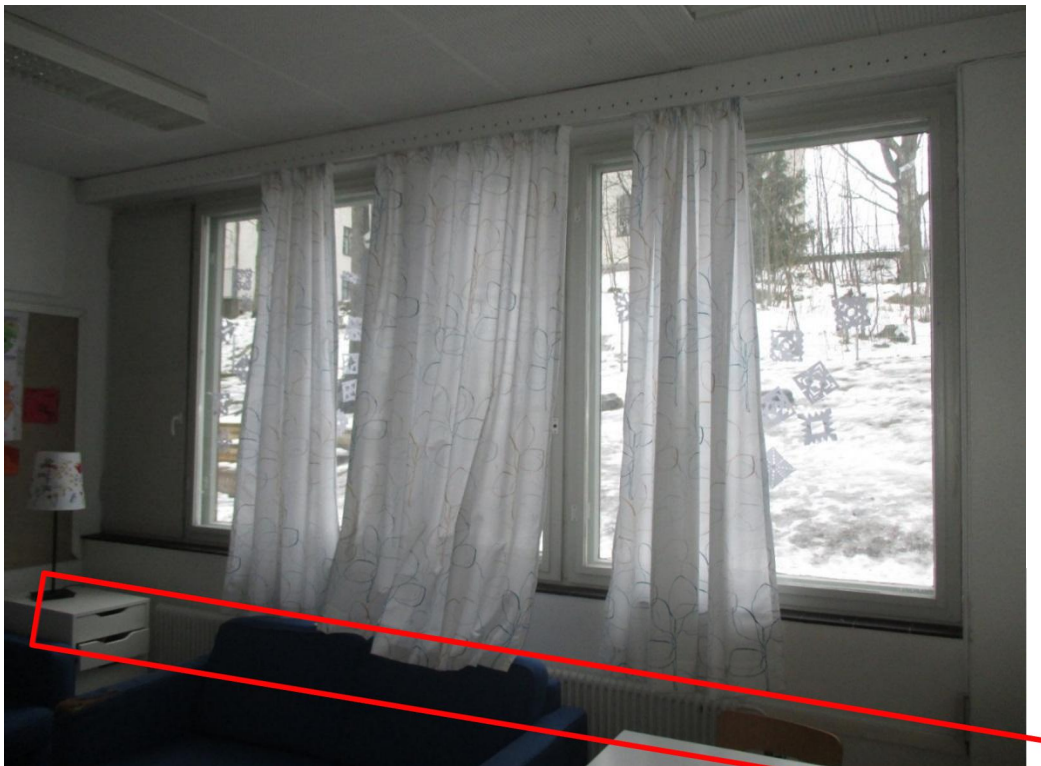
MAK.01-171

Alapohjan ja ulkoseinän liittymät: **Huomattava vuoto**

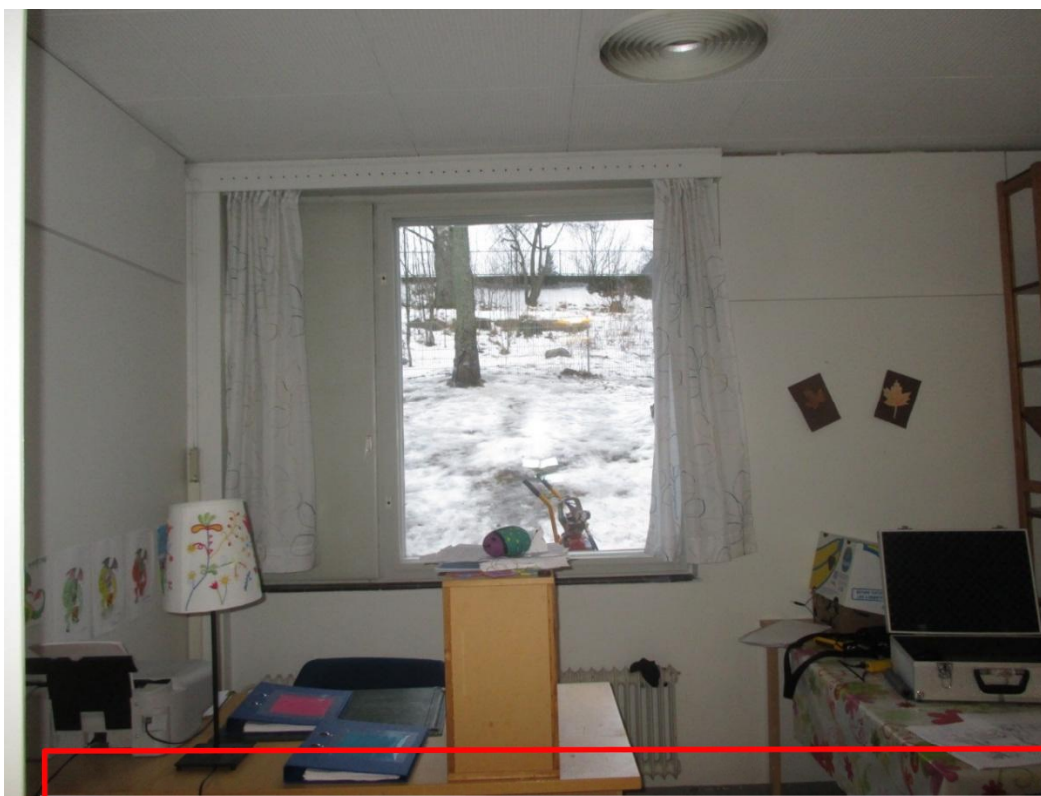
MAK.02-172

Alapohjan ja ulkoseinän liittymät: **Huomattava vuoto**

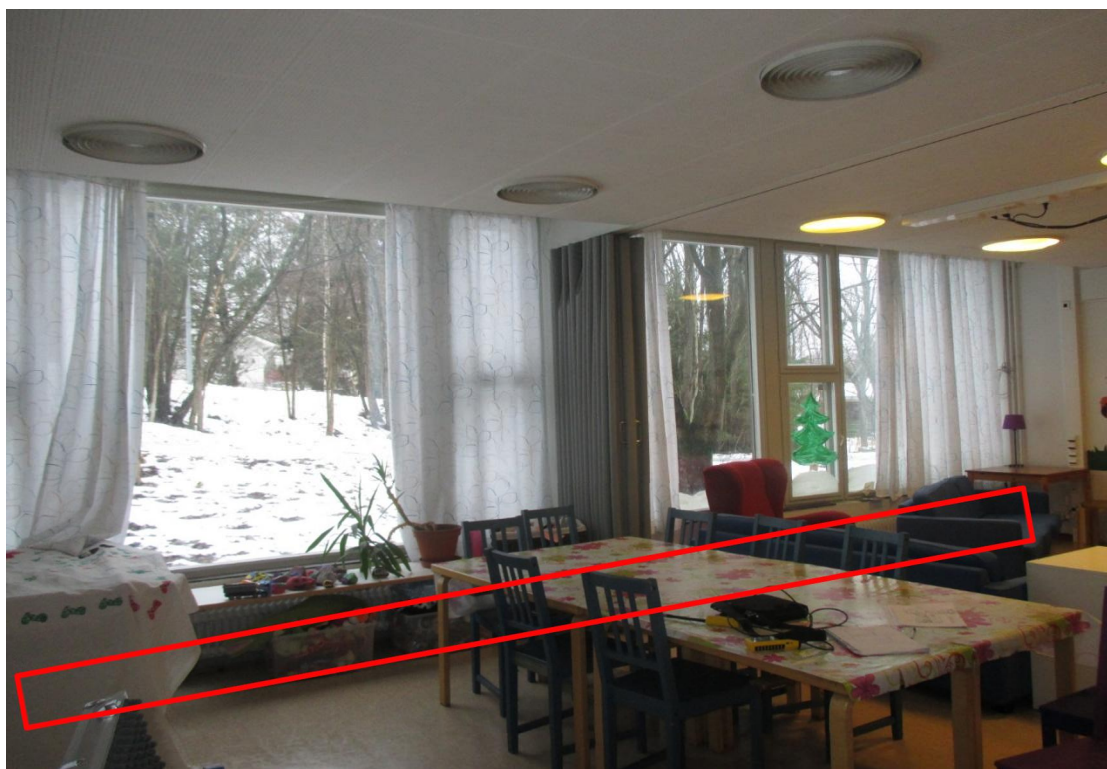
Alapohjan ja ulkoseinän liittymät: **Lievä vuoto**

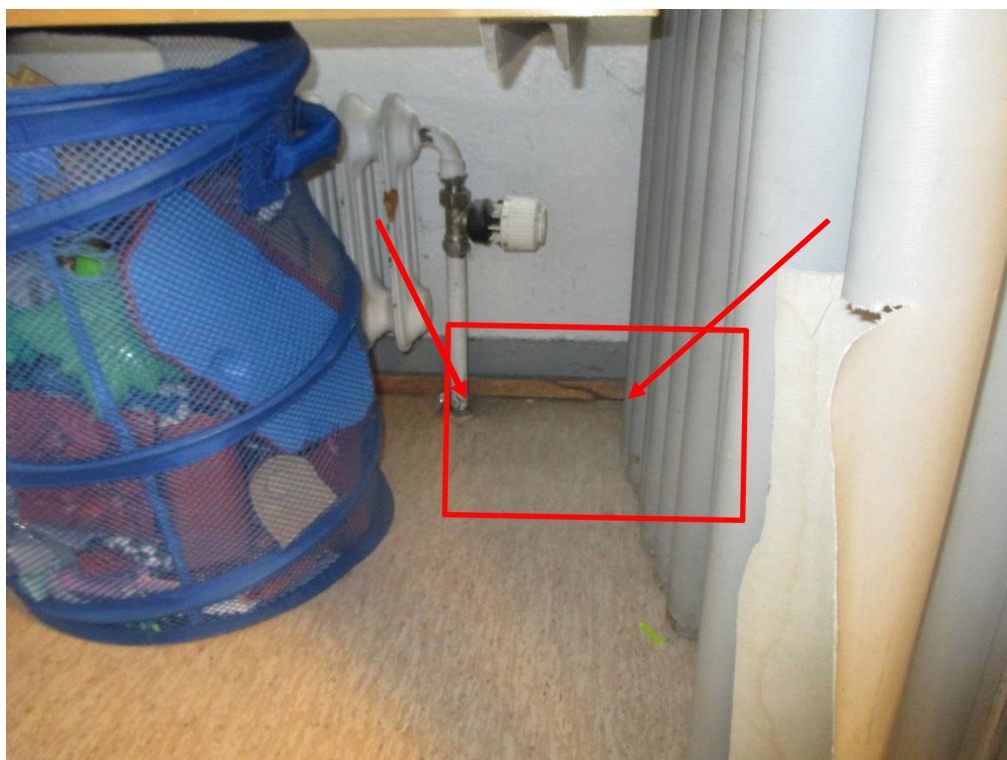
Alapohjan lämpöjohtoläpiviennit sekä pilarin liittymät: **Huomattava vuoto**

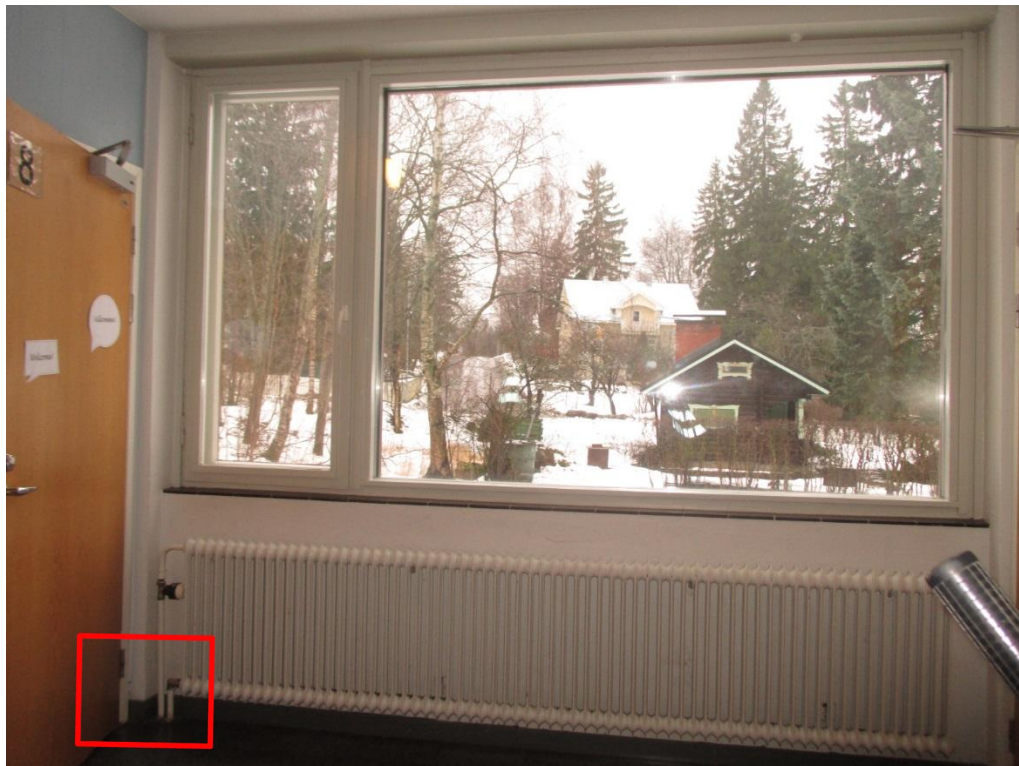
MAK.03-145

Alapohjan lämpöjohtoläpiviennit sekä pilarin liittymät: **Huomattava vuoto**

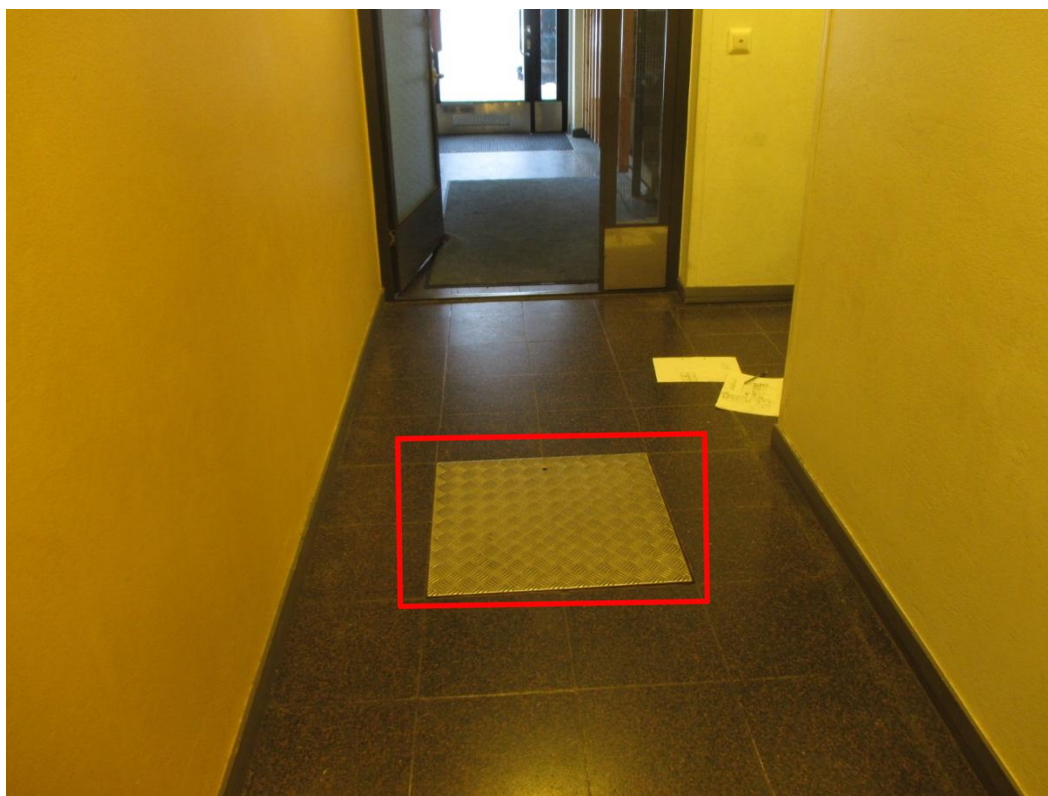
MAK.04-Putkikaanaali

Huoltoluukun liittymät: **Huomattava vuoto**

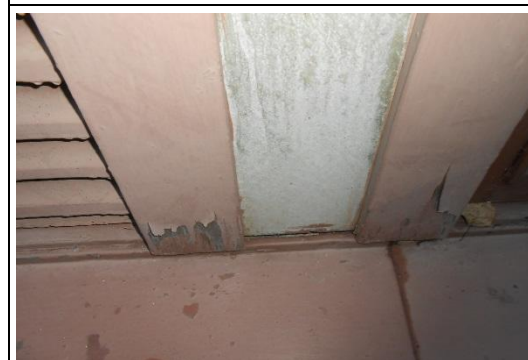
Rakennuksen ikkunoissa havaittiin ulkopuolisesti ikääntymisen ja säärasitusten aiheuttamaa maalipinnan kulumaa. Ikkunoiden vesipelleissä todettiin ruoste- ja maalivaurioita. Ikkunoiden välissä kulkevat pilarit ja koteloinnit ovat verhottu kuitusementtilevyillä. Sisäpuoleisesti ikkunoissa havaittiin pääosin kauttaaltaan tiivistepuutteita. Osassa Ikkunaliittymissä

Ikkunoiden ulkopuoleista kulumaa

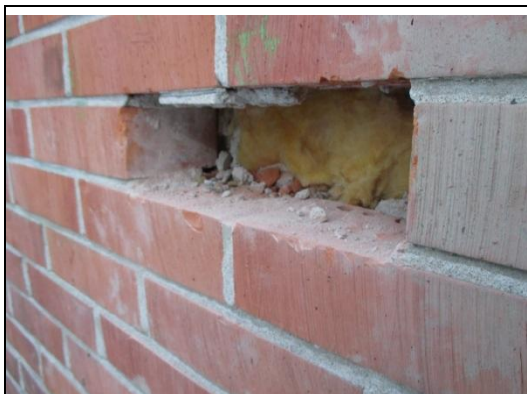
Ulkoseinärakenteen avaus, puutteellinen tuuletusväli

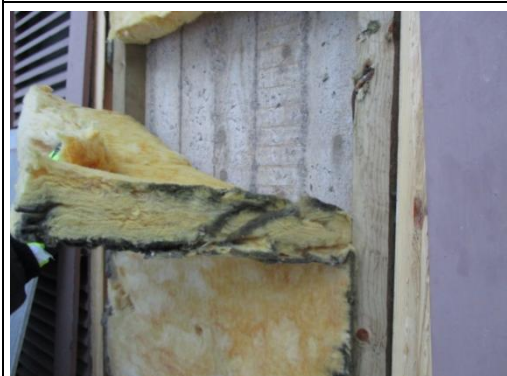
Pilarirakenne, lämmöneristeen kosteusjälkiä

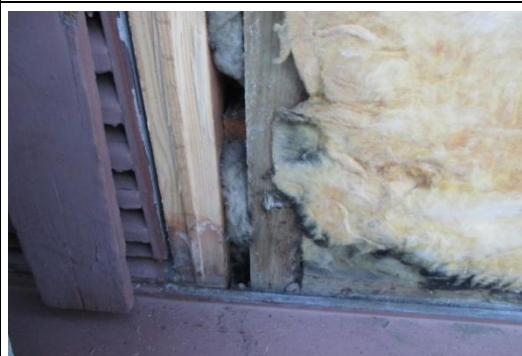
Ikkunan liittymä, tiivistyspuutteita

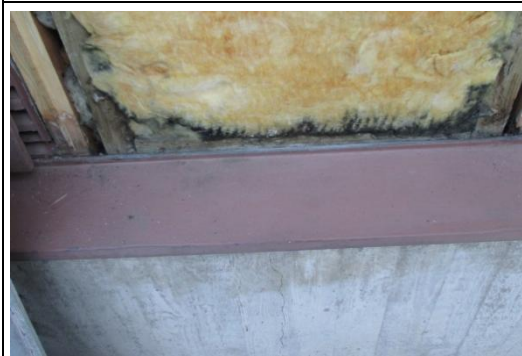
Kotelorakenteen alapuoleisia kosteusjälkiä

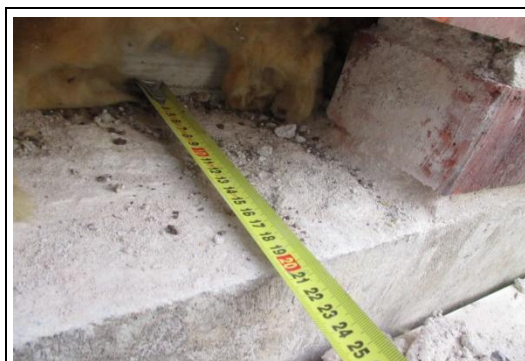
Sokkelin liittymä, ei vedenpoistavaa rakennetta, esim. bitumikermi

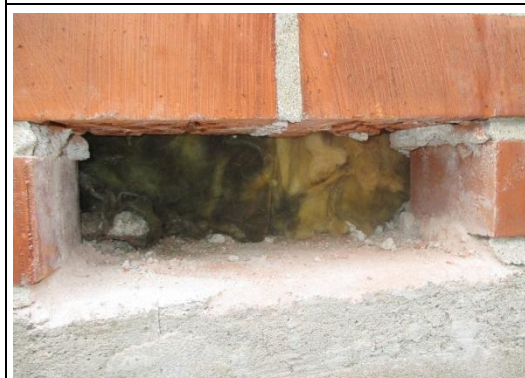
rakenneavausten perusteella tiilimuurauksen taakse pääsevän veden pois johtavaa rakennetta. Erityisesti riskinä palkkien vedenohjauksen puutteissa on, että julkisivumuurauksen taakse kulkeutunut kosteus leviää palkkirakenteen kautta myös sisäpuolisiin rakenteisiin.

Palkin ja ulkoseinän liittymä, ei vedenpoistavaa rakennetta esim. bitumikermi, lisäksi kosteusjälkiä

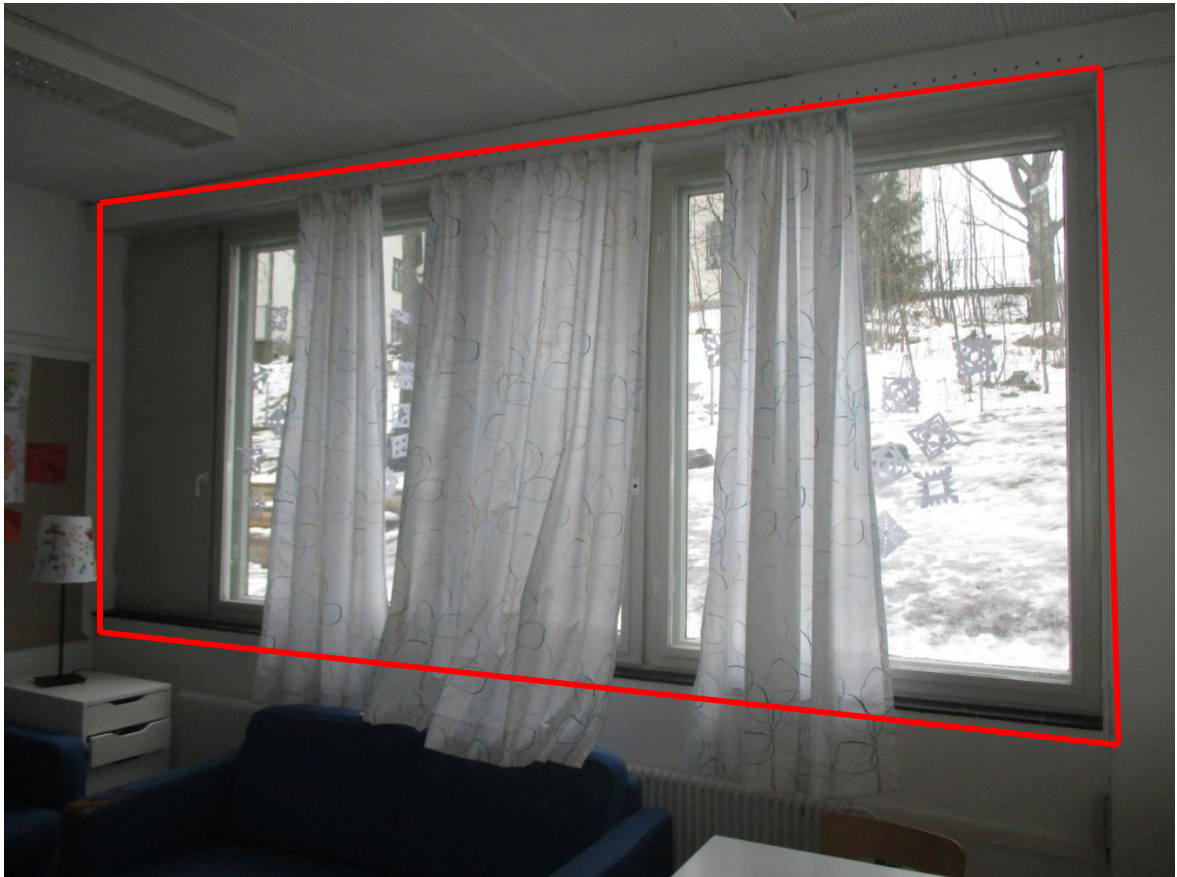
MAK.01-171

Ikkunan liittymät: **Huomattava vuoto**

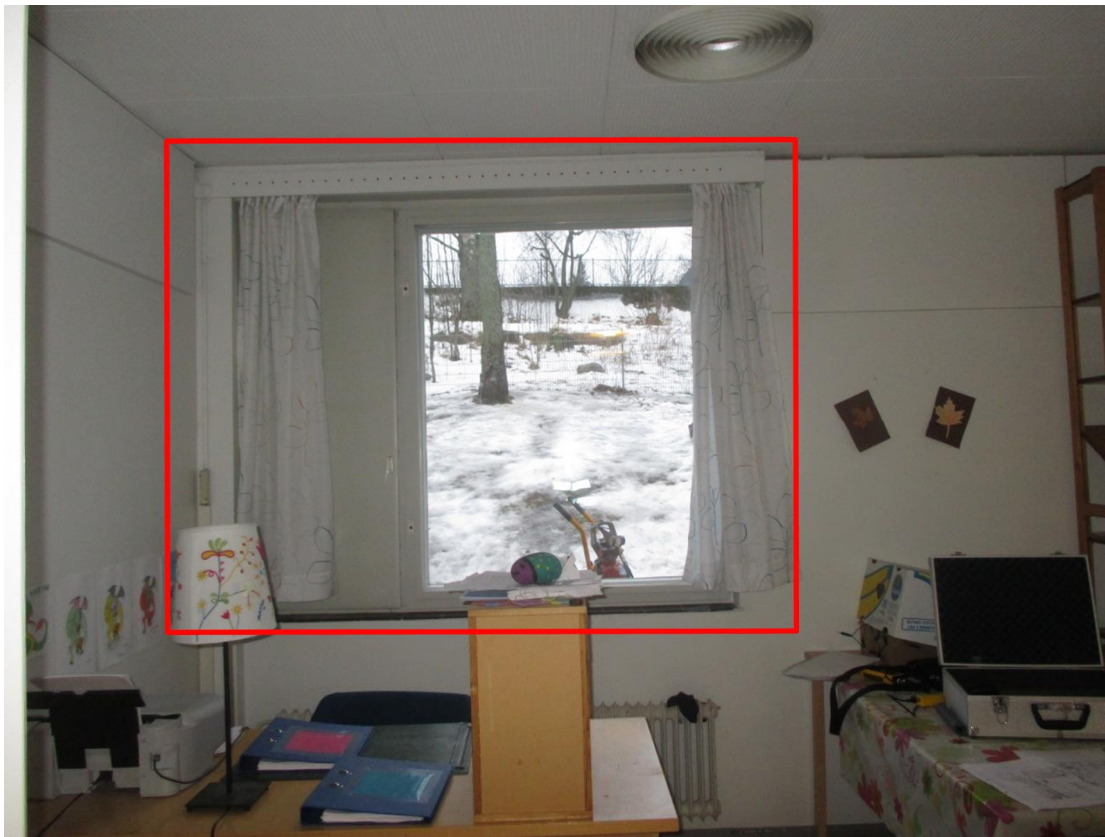
MAK.02-172

Ikkunan liittymät: **Huomattava vuoto**

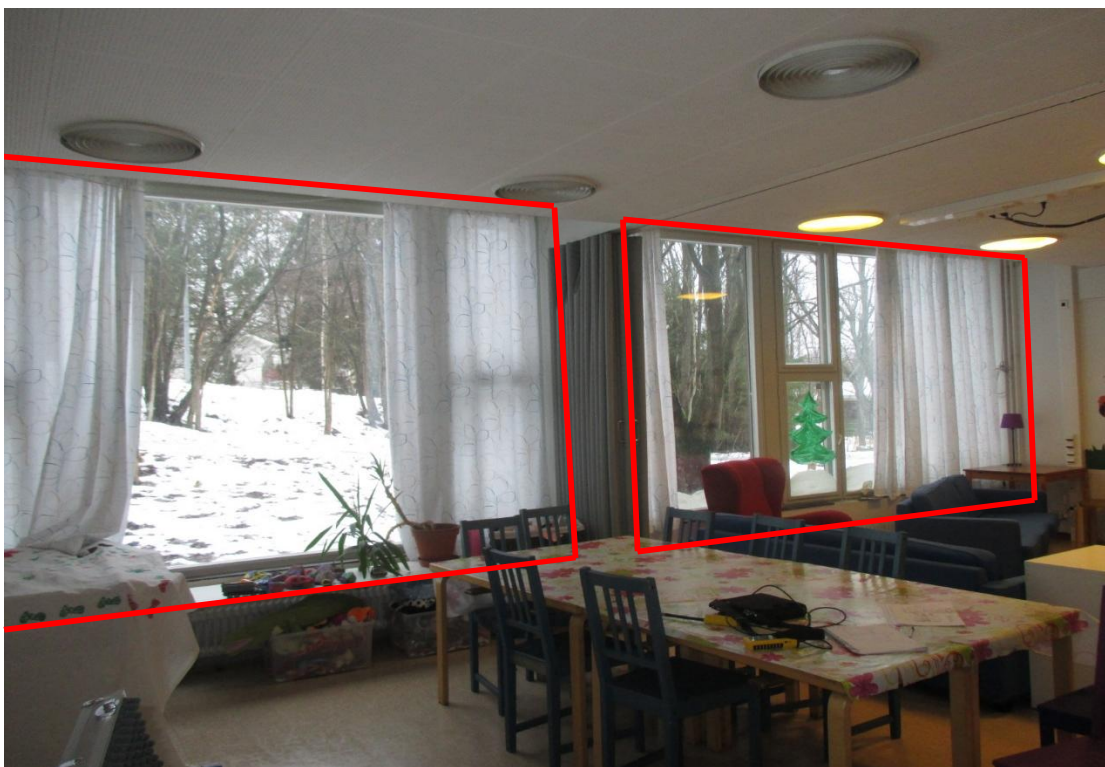
Ikkunan liittymät: **Huomattava vuoto**

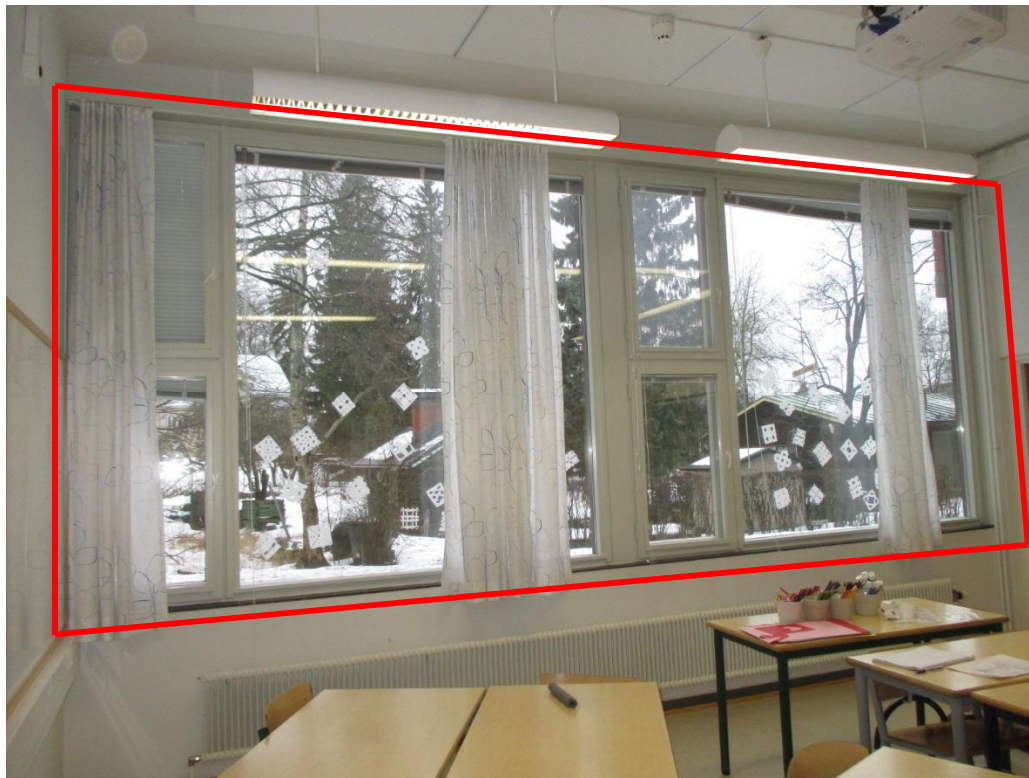
MAK.03-145

Ikkunan liittymät: **Huomattava vuoto**

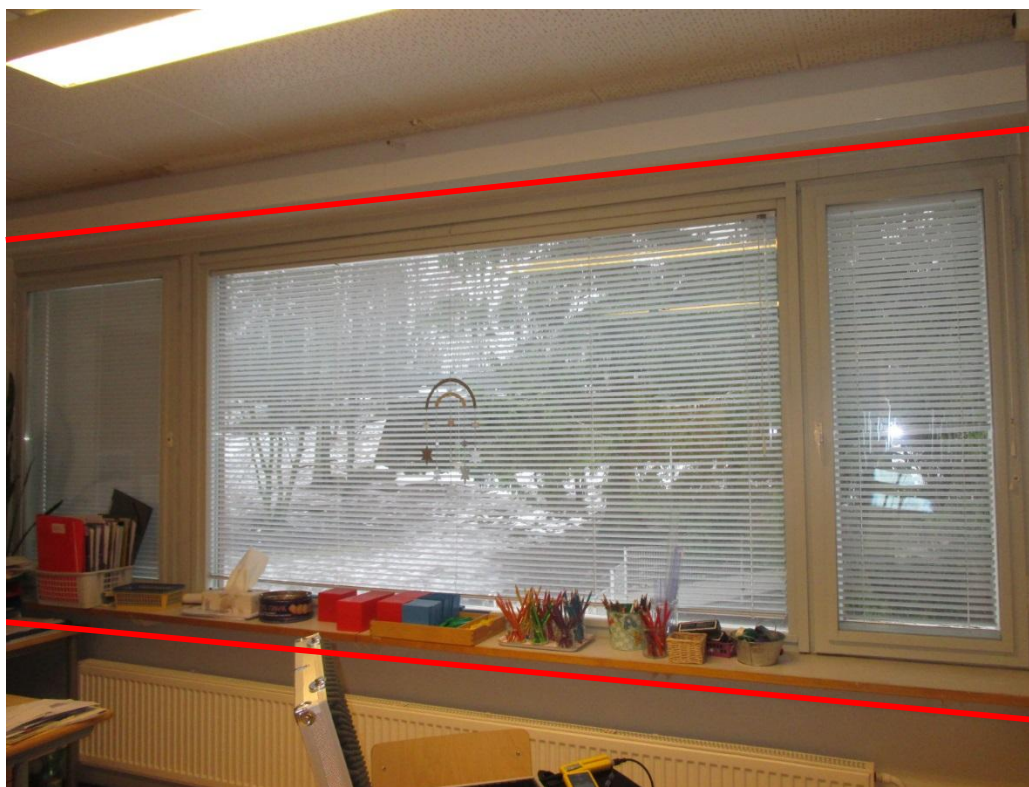
MAK.05-206

Ikkunan liittymät: **Huomattava vuoto**

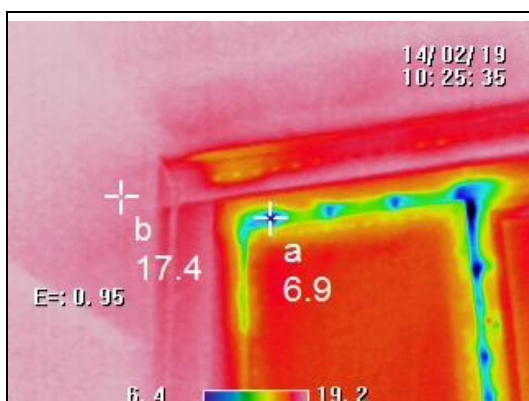
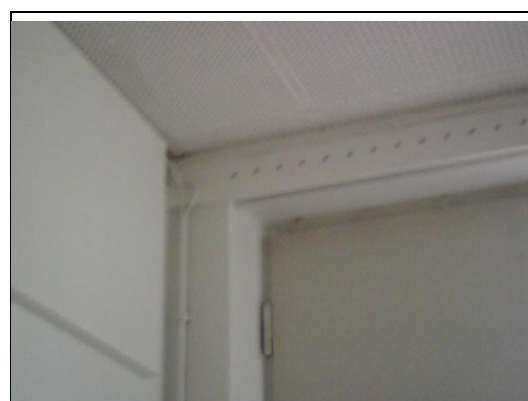
LK.02-171, ikkunan vasen yläkulma, lämpötila: 19,6 °C, paine-ero: -10 Pa

yläosissa pistemäisiä karmivuotoja, oikealla tiivistevuotoa

Vuotokohdissa tummentumia

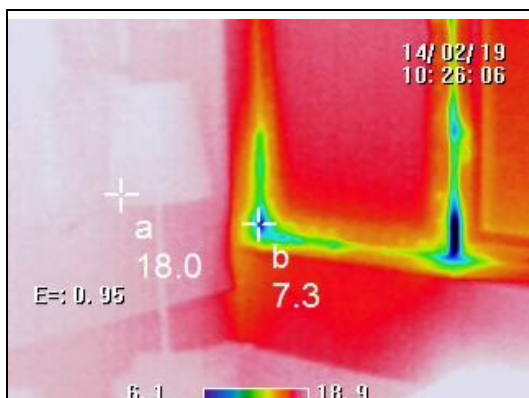
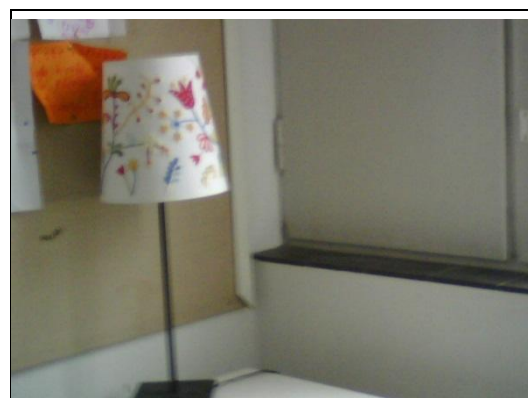
LK.03-172, ikkunan vasen alakulma, lämpötila: 19,7 °C, paine-ero: -6 Pa

Vasemmassa nurkassa karmivuotoa, oikealla tiivistevuotoa

Vuotokohdassa tummentumaa

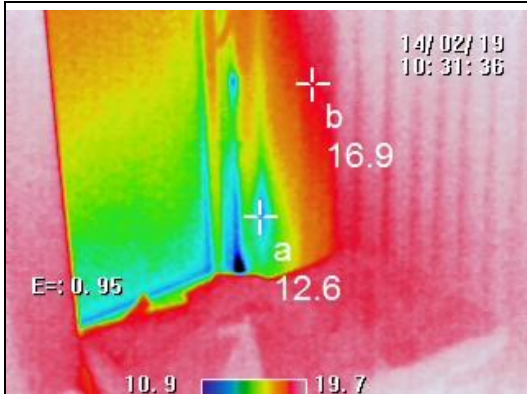
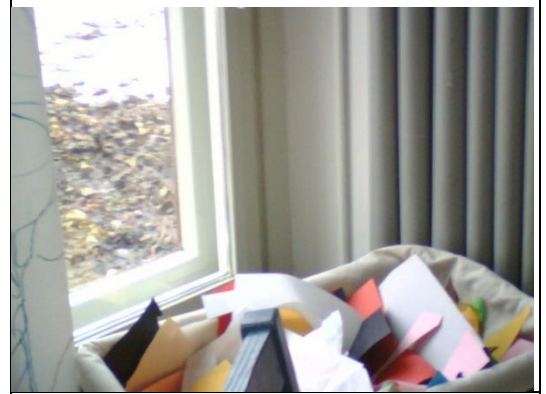
LK.04-172, ikkunan oikea alakulma, lämpötila: 19,7 °C, paine-ero: -6 Pa

Alanurkassa lievää karmivuotoa, lisäksi ikkunassa tiivistevuotoja

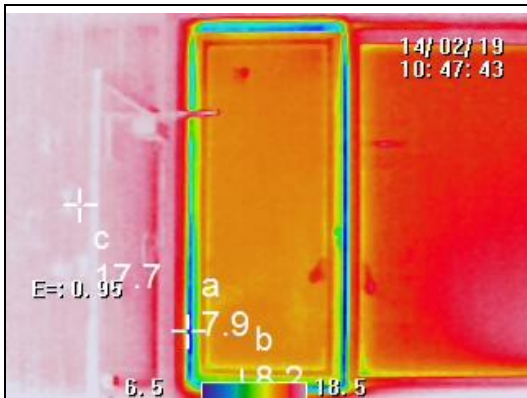
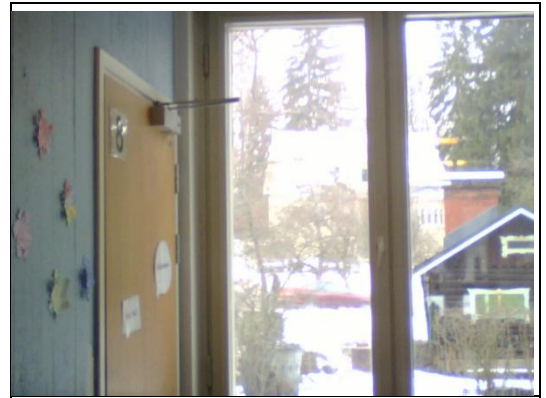
LK.05-128, tuuletusikkuna, lämpötila: 20,2 °C, paine-ero: -8 Pa

Ikkunassa huomattavaa karmivuotoa, oikealla tiivistevuotoa

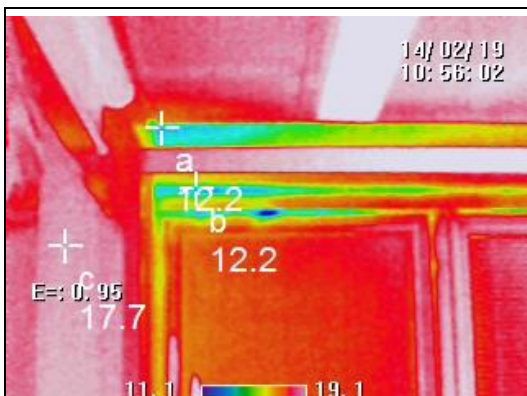
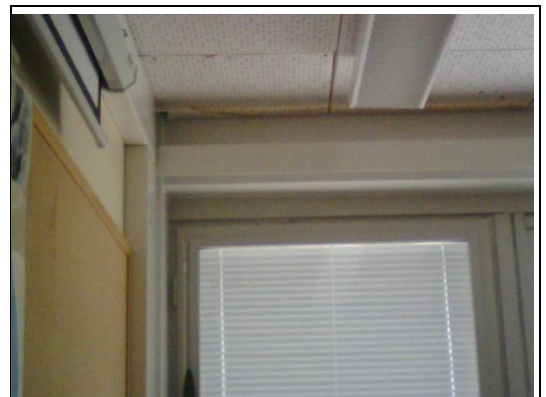
LK.06-206, ikkunan oikea yläkulma ja yläpohjapalkki, lämpötila: 19,9 °C, paine-ero: -2 Pa

Ikkunan yläosassa karmivuotoa, palkki selvästi muita pintoja kylmempi (kylmäsilta)

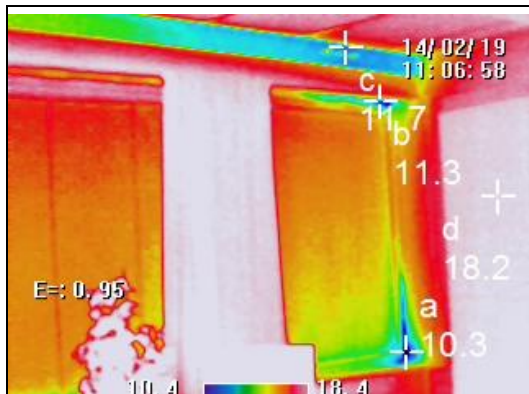
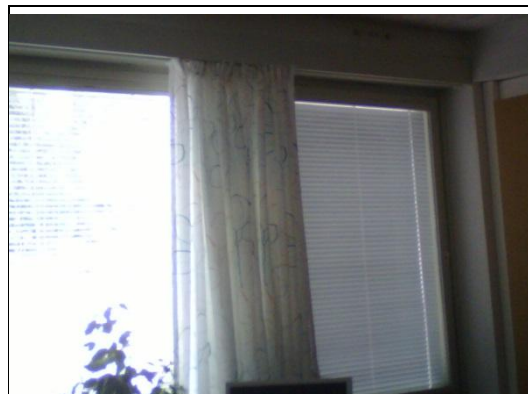
LK.07-214, oikeanpuoleinen ikkuna ja yläpohjapalkki, lämpötila: 20,2 °C, paine-ero: -3 Pa

Ikkunan nurkissa karmivuotoa, palkki selvästi muita pintoja kylmempi (kylmäsilta)

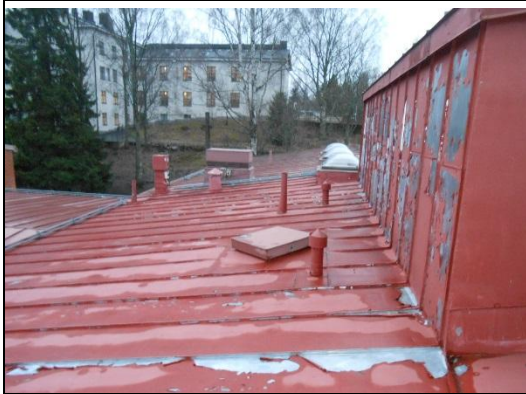
Vesikaton maalikulumaa

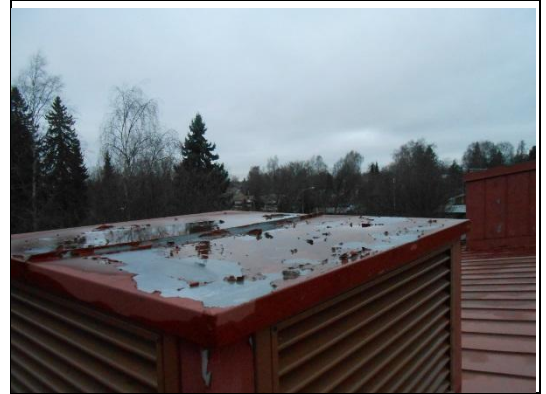
Vesikaton maalikulumaa

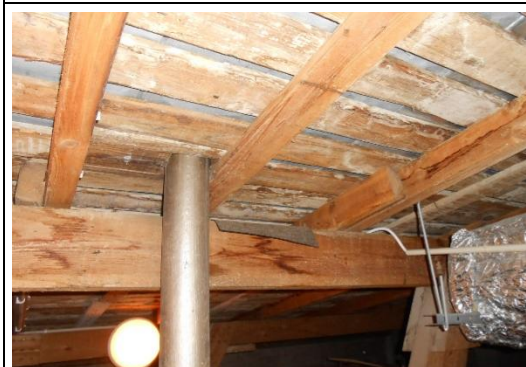
Ruodelaudoituksen kosteusjälkiä

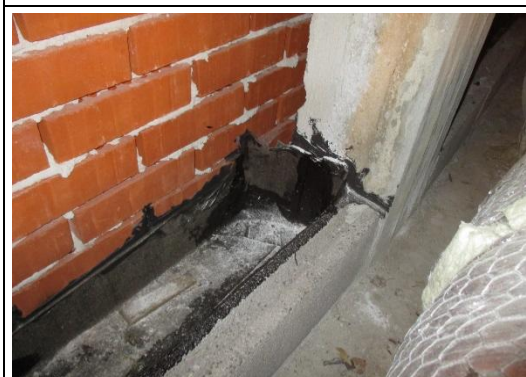
Bitumikermikouru loppuu pilarin kohdalla

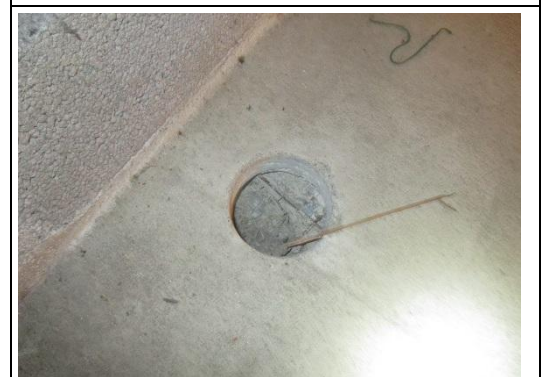
Yläpohjatilassa havaittiin lisäksi vanhoja paikkaamattomia rakenneavauksia.

vanhoja paikkaamattomia rakenneavauksia

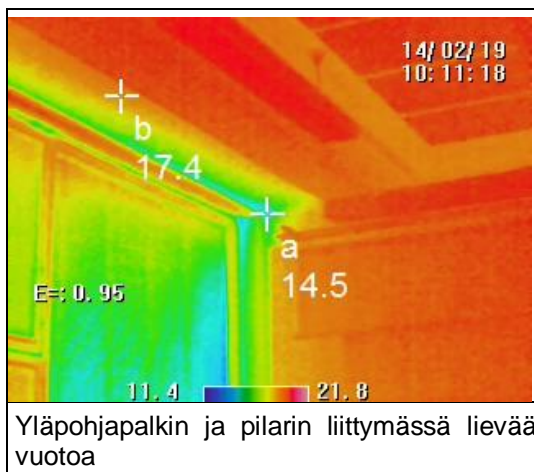
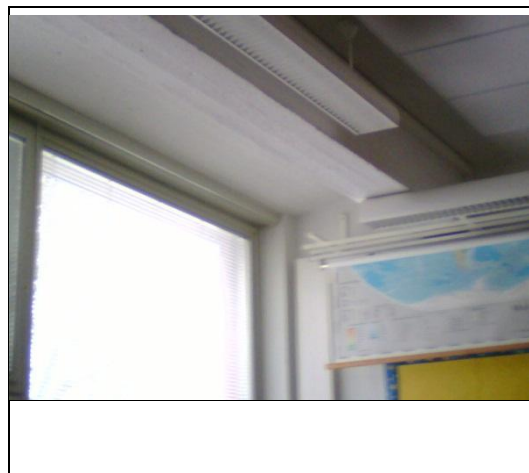
LK.01-232, ulkoseinän ja yläpohjan liittymä, lämpötila: 19,9 °C, paine-ero: -2 Pa

Yläpohjassa ei havaittu lämpökuvauksen yhteydessä merkittäviä vuotokohtia. Lievempää vuotoa esiintyi erityisesti ulkoseinän ja yläpohjan liittymän palkkirakenteissa.
