# TARKASTUSMUISTIO

## ROIHUVUOREN NUORISOTALO RAKENNUS- JA ILMANVAIHTOTEKNINEN ESISELVITYS

7.2.2017

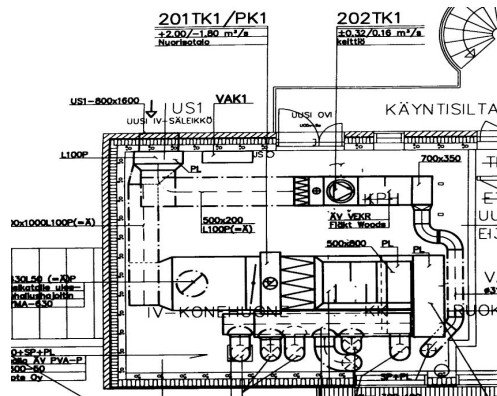
Kuva 2. Ilmanvaihtokoneet sijaitsevat 2.kerrosen iv-konehuoneessa.

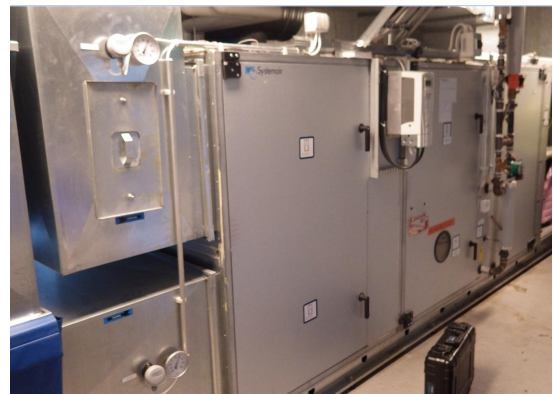
Kuva 3. TK201/PK201 on Systemairin valmistava pakettikone.

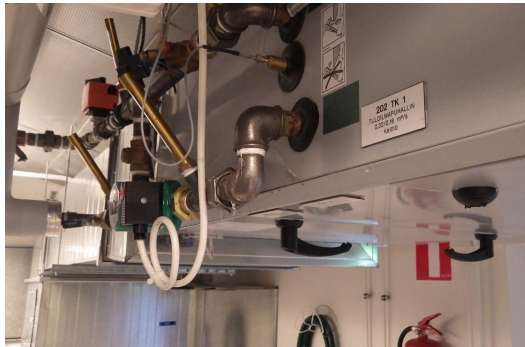
Kuva 4. Keittiön tuloilmakone TK202 on asennettu konehuoneen kattoon.

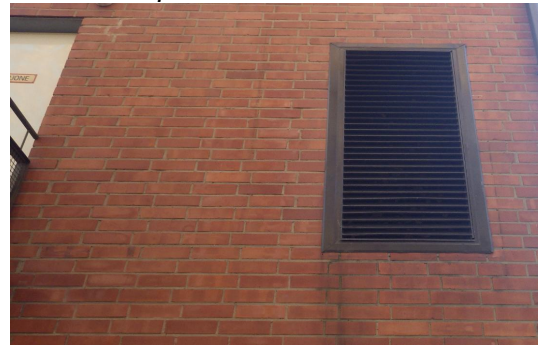
Kuva 5. IV-koneiden ulkoilmasäleikkö.

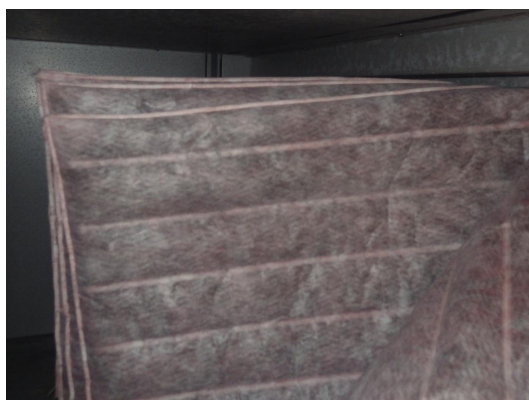
Tuloilmasuodattimet olivat likaiset, ja raitisilmakammiossa oli runsaasti ulkoilmaepäpuhtauksia (katu- ja siitepöly, hyönteisiä). Koneella oli myös selviä jälkiä ulkoilman kosteusrasituksesta. Huoltokortin perusteella suodattimet vaihdetaan kaksi kertaa vuodessa, keväällä ja syksyllä. Tarkastusajankohtaa (20.10.2017) edeltävä suodattimien vaihto oli tehty huhtikuussa. Suodatinosan jälkeen tuloilmajärjestelmä (koneet, kanavisto ja päätelaiteet) olivat puhtaita.

Kuva 6. Tuloilmasuodattimet olivat likaiset.

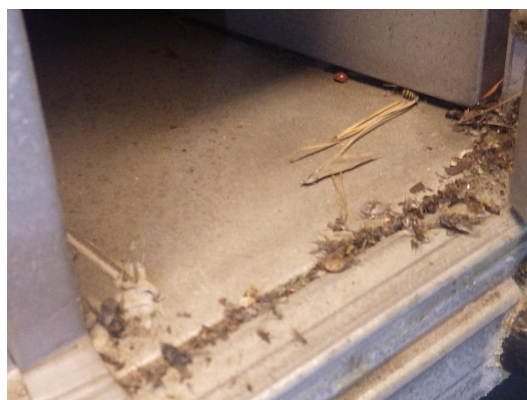
Kuva 7. Raitisilmakammiossa oli runsaasti ulkoilmaepäpuhtauksia.

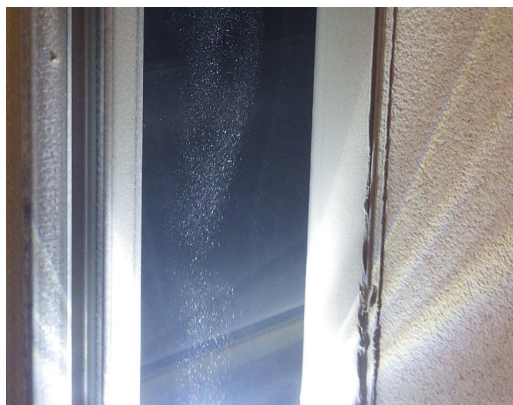
Poistoilmakanavistossa ja -koneelle ennen suodatinta oli tavanomaisen huonepölyn lisäksi paikoin runsaasti hienoa vaaleaa pölyä, joka vaikutti rakennuspölyltä. Pöly on ilmeisesti kulkeutunut kanavistoon remonttien yhtdessä.

Kuva 8. Poistoilmakammiossa keijui runsaasti hienoa pölyä, kun kone oli pois päältä.

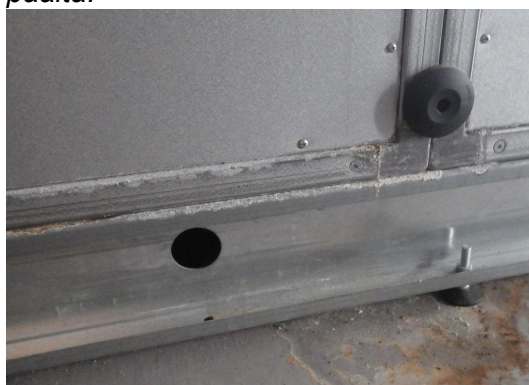
Kuva 10. Tuloilmakoneella oli jälkiä kosteusrasituksesta (raitisilmakammio, suodatinosa).

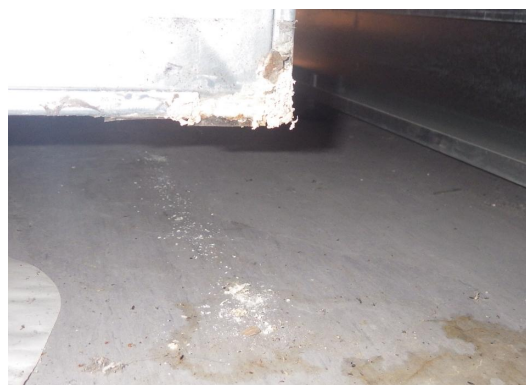
Kuva 11. Tuloilmakoneella oli jälkiä kosteusrasituksesta (raitisilmakammio, suodatinosa).

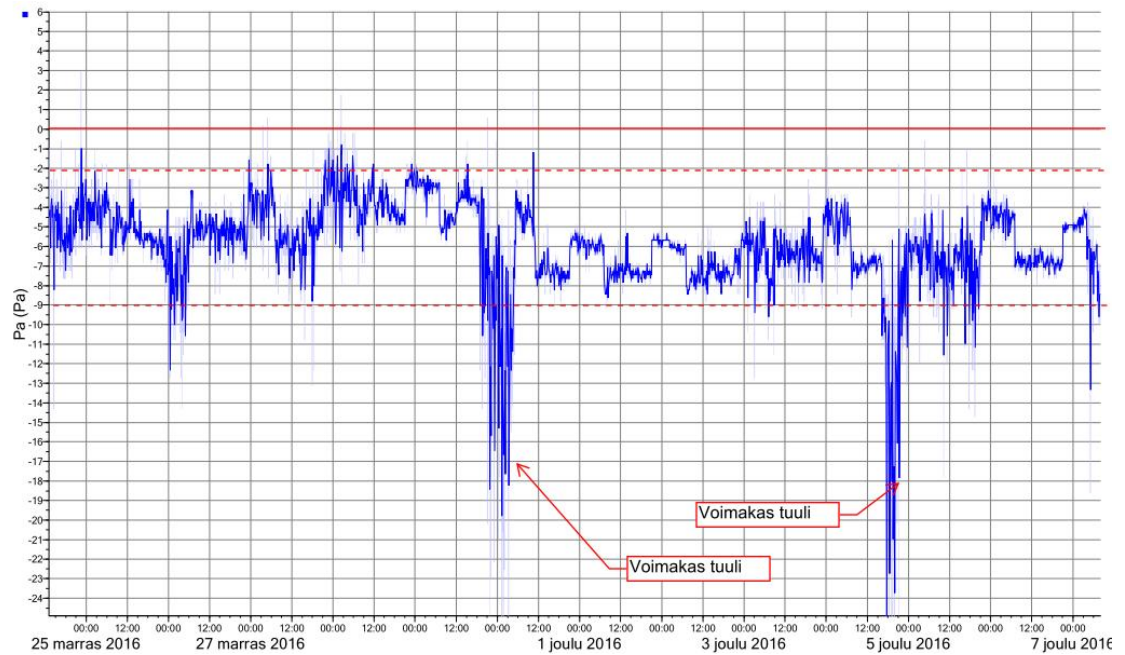
Paine-eromittausten tuloksista nähdään, että rakennus on ilmanvaihdon vaikutuksesta n. 5 +/-3 Pa alipaineinen. Ilmanvaihdon toimiessa täydellä teholla paine-ero kasvaa, yleisilmanvaihdon ollessa yöllä pois päältä, paine-ero on 2...3 Pa alhaisempi. Rakennus on kuitenkin kaikissa käyttötilanteissa lievästi tai kohtalaisesti alipaineinen.

Kuvaaja 1. Ulko- ja sisäilman välinen paine-ero 25.11.-7.12.2016 jumppasalissa. Paine-eromittauksien tuloksissa näkyvä suurempi huojunta johtuu tuulenpaineen vaihtelusta.

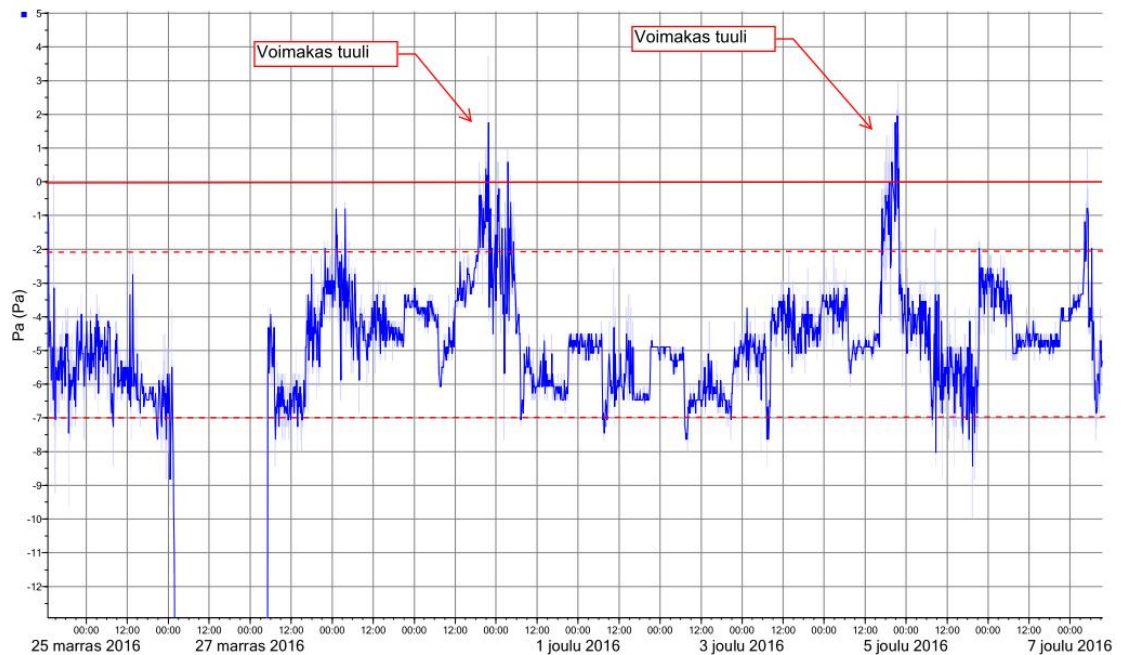
Kuvaaja 2. Ulko- ja sisäilman välinen paine-ero 25.11.-7.12.2016 tv-huoneessa. Paine-eromittauksien tuloksissa näkyvä suurempi huojunta johtuu tuulenpaineen vaihtelusta.

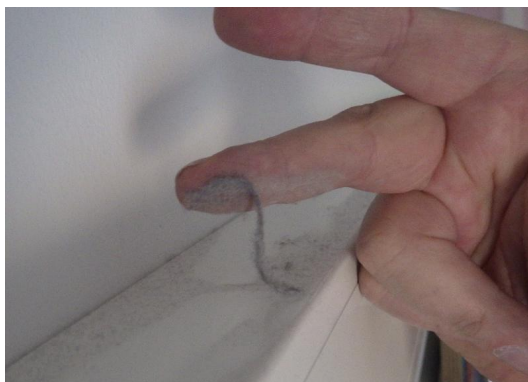
Hankalammin siivottavilla tasopinnoilla, kuten valaisimien ja kaappien päällä, todettiin olevan suhteellisen runsaasti pölyä. Osassa tiloja säilytetään niin paljon tavaraa, että tilojen huolellinen siivoaminen on käytännössä mahdotonta.

Kuva 12. Huonepölyä sähkökourun päällä tv-huoneessa.

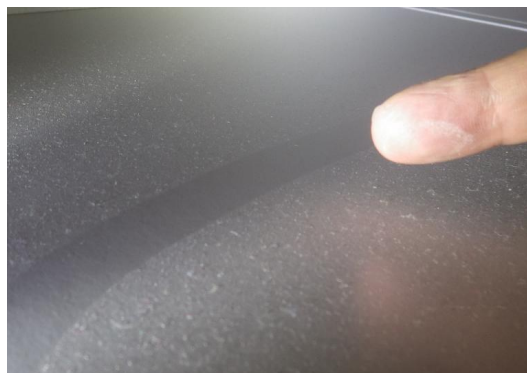
Kuva 13. Huonepölyä leikkihuoneessa kaapin päällä.
