TUTKIMUSSELOSTUS

ROIHUVUOREN NUORISOTALO SISÄILMA- JA KOSTEUSTEKNINEN KUNTOTUTKIMUS

20.1.2017

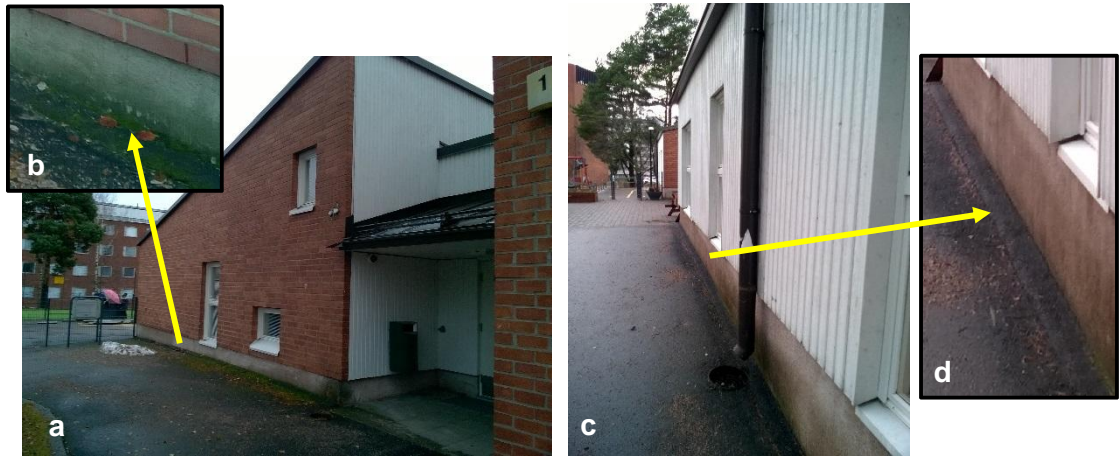
Kuvat 2a...d. Rakennuksen vierustojen loivista kallistuksista johtuen roiskevedet ovat värjäneet paikoin sokkelien alaosa. Rakennuksen pohjoispuolen sokkelissa ja asfalttipinnalla on sammalmaista kasvustoa. Sokkelin viereen on asennettu asfalttikaista sade- ja sulamisvesien ohjausta varten.

- Rakennuksen pohjoissivun sokkelin sammalmaisen kasvuston poistaminen sekä sokkelin vierustalle nykyistä suuremman ja paremmin sadevesiä ohjaavan asfalttikaistan asennus.
- Sokkelin heikkokuntoisimpien osien laastipaikkaukset roiskevesien vaurioitamilta alueilla.
- Katoksiin syöksytorvien asennus niille osille, joissa sadevedenpoisto on hoidettu vain ulosheittäjillä.
- IV-konehuoneen käyntisillan vedenohjauksen ja vedenpitävyyden parantaminen.
- Ikkunoiden kunnostaminen.
- Alaslaskettujen kattojen tarkastus järjestelmällisesti ja kaikkien yläpohjan läpi kulkevien epätiiviiden läpivientien tiivistys.

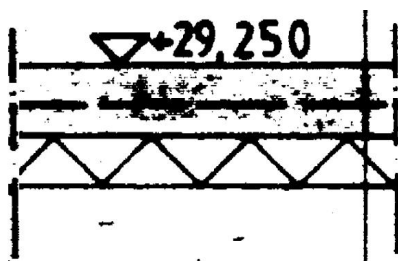
Kuva 3. Lähtöaineiston ja rakenneavauksen (RL1) perusteella alapohjan rakennetyyppi ylhäältä alas päin lueteltuna on seuraava:

1. Linoleumimatto (+ tekstiililaatat), laminaatti tai PUR-joustolattiamatto
2. Tasoite ~1 mm
3. Teräsbetonilaatta ~80 mm
4. Sitkeä huokoinen paperi
5. Solupolystyreenieristys ~50 mm, 1 m leveydellä ulkoseinien vierellä ~100 mm
6. Tiivistetty sora ~200 mm.

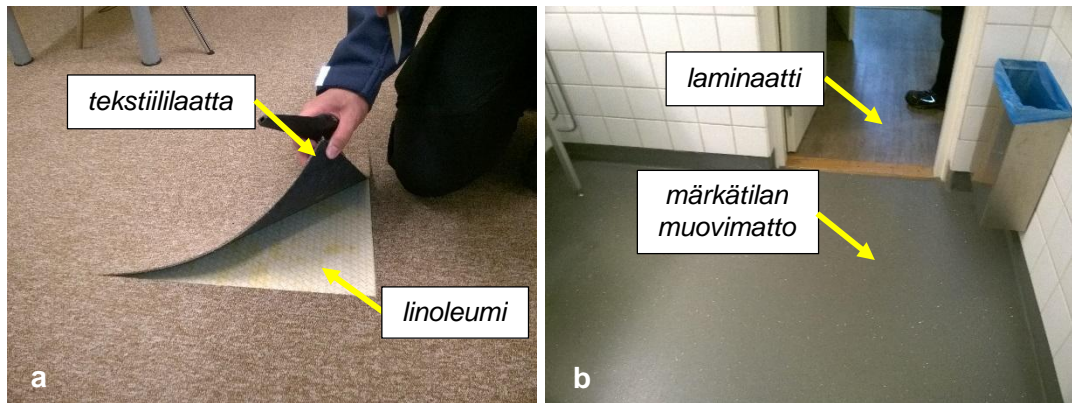
Kuvat 4a ja b. Kuvassa 4a tekstiililaatat ja laattojen alla oleva linoleumimatto. Kuvassa 4b wc-tilan muovimatto ja oven takana aulan / kahvion laminaattilattia.

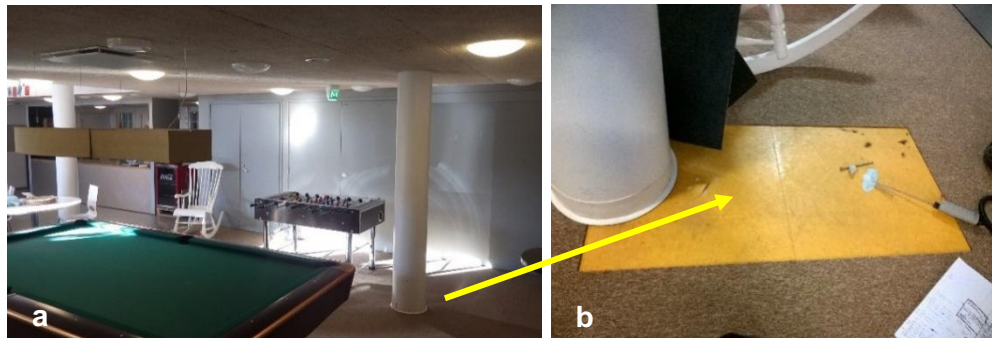
Kuvat 5a ja b. Aulan / kahvion vieressä olevan biljarditilan lattiassa todettiin poikkeavia pintakosteusilmaisimen vertailulukemia pilarien ympärillä. Viiltokosteusmittauksissa mitattiin noin 100 mm päässä pilarista 90,4 %RH (keltainen nuoli) ja noin 300 mm etäisyydellä 74,6 %RH (mittapää).

Alapohjarakenteiden lattiapäällysteenä käytetyt matot ovat suhteellisen hyväkuntoisia. Linoleumimattoihin tehtyjen viiltojen alapuolelta oli havaittavissa paikallisia ja pienialaisia kosteusvaurioalueita. Useimpien mattoliimojen kriittisenä suhteellisen kosteuden arvona pidetään 85 % RH, mikä tarkoittaa, että suhteellinen kosteus lattianpäällysteen alla liimatilassa ei saa pitkäksi aikaa nousta yli tämän arvon. Lattianpäällysteiden kriittinen kosteusraja-arvo on yleensä 85...90 % RH. Kohteessa mitattu korkein lattiapäällysteen alapuolinen suhteellinen kosteuspitoisuus oli > 98 % RH. Kosteuspoikkeamat sijoittuivat perustusrakenteiden kautta maaperään yhteydessä olevien pilarien ja kantavan väliseinän ympärille. Kosteus on siirtynyt alapohjarakenteisiin maaperästä perustusrakenteita pitkin. Suosittelemme poistamaan salin väliseinälinjan molemmiin puoliin ja pilarien ympäriltä noin 0,5 m etäisyydellä nykyiset lattiapäällysteet ja tasoitekerrokset. Saliin lattiaan voidaan asentaa esim. kosteuden siirtymisen katkaiseva rakennekerros, esimerkiksi epoksinpinoite, ja asentaa takaisin nykyistä vastaava lattiapäällyste. Pilarien ympärille lattiaan voidaan asentaa vaihtoehtoisesti hyvin vesihöyryä läpäisevä pinoite (silikaattimaali) ja tekstiililaatoitus. Väliseinän ja pilarien alaosien toimenpidesuositukset on esitetty luvussa 8.7.

- Salin väliseinälinjan molemmiin puolin nykyisten lattiapäällysteiden ja tasoitekerrosten poistaminen noin 1000 mm leveydeltä ja kaikkien rakennuksen pilarien ympäriltä noin 500 mm säteellä ja kosteusteknisesti toimivan rakenneratkaisun asentaminen.

- Salin väliseinän ja kaikkien rakennuksen pilarien alaosien pintamateriaalien poistaminen noin 500 mm korkeuteen saakka ja poistettujen materiaalien korvaaminen hyvin kosteusrasitusta kestäväillä ja vesihöyryä läpäisevillä materiaaleilla.

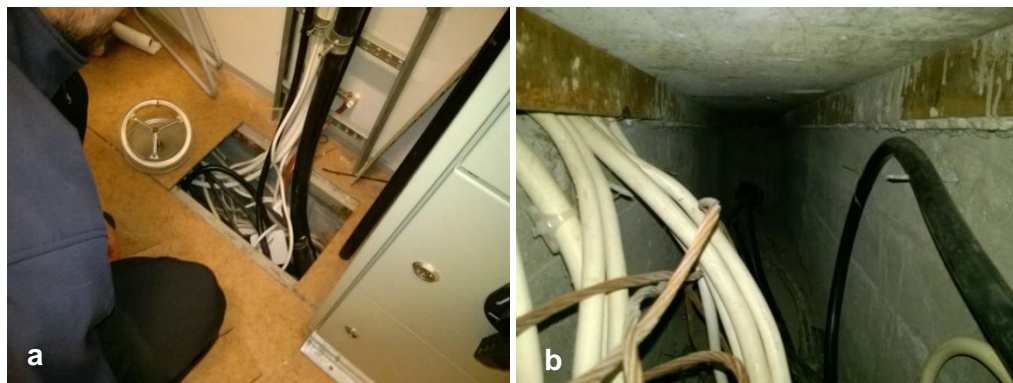
Kuvat 6a ja b. Sähköpääkeskuksessa on betonirakenteinen kanaali alapohjassa sähköjohtoasennuksia varten. Tarkastusluukusta (ei ilmatiivis) arvioiden kanaalin rakenteet vaikuttivat kuiltä eikä sieltä aistittu normaalista poikkeavia hajuja. Kanaalissa on vähän kuivaa muottilautaa.

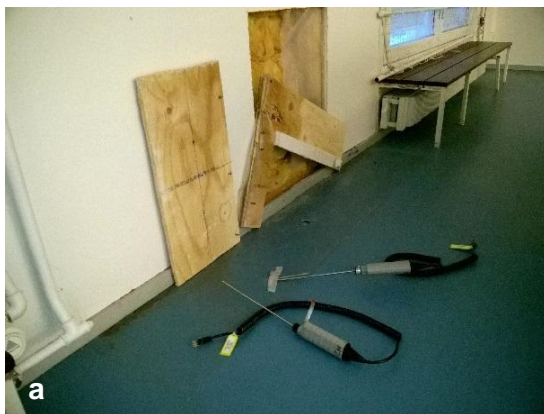
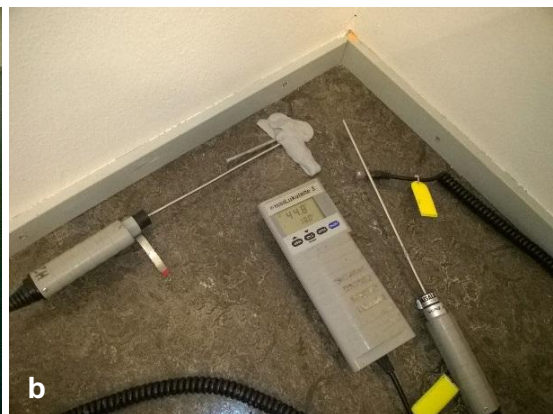
Kuvat 8a ja b. Kuvissa on esitetty viiltomittausjärjestelyt mittapisteissä V3 (59,7 %RH) ja V5 (44,8 %RH). Viiltomittauskohdan vieressä olevalla mittapäällä mitattiin sisäilman olosuhteet viiltomittaushetkellä.

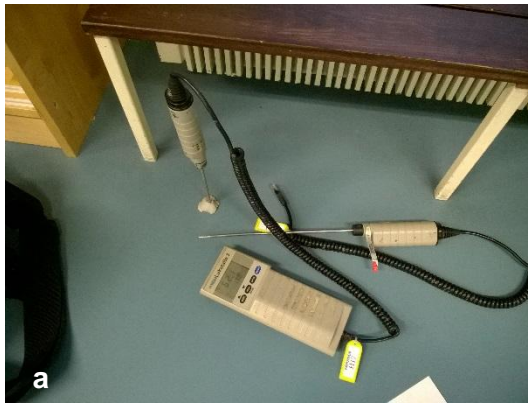
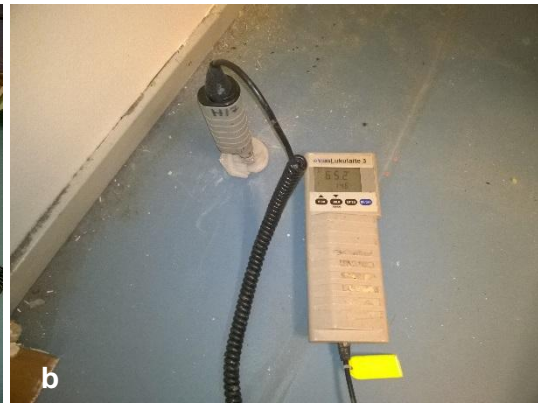
Kuvat 9a ja b. Kuvissa on esitetty hetkellisten kosteusmittausten mittausjärjestelyt mittapisteissä A1 ja A2. Mittauskohdan vieressä olevalla mittapäällä mitattiin sisäilman olosuhteet mitaushetkellä.

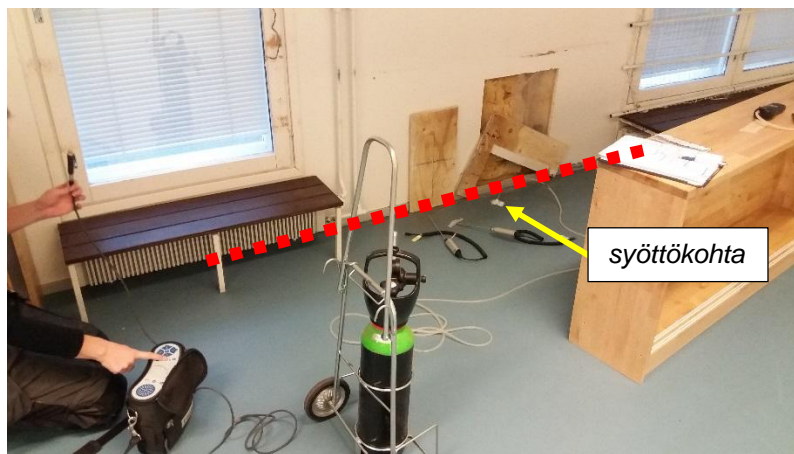
Kuva 10. Merkkiainekaasun vuotokohta lattiarajasaumasta on merkattu kuvaan punaisella väriellä. Ilmavuodot todettiin merkkiaineanalysointorin herkkyydellä 5, eli ilmavuodot olivat selkeitä. Ulkoseinän höyrynsulkumuovin todettiin päättävän lattian yläpinnan tasalle eikä sitä oltu tiivistetty alapohjarakenteeseen.

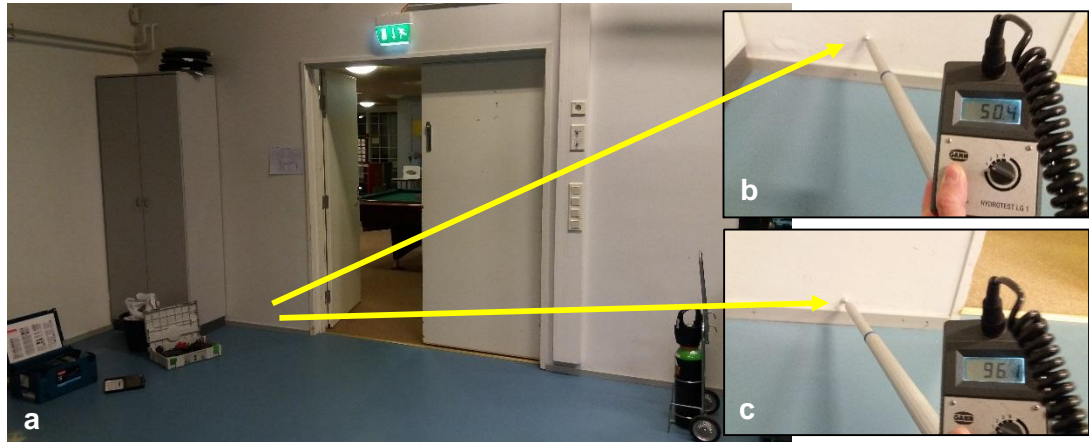
Salin kantavan väliseinän alaosassa havaittiin pienellä alueella maali- ja tasoitekerrosten kupruilua sekä poikkeavia pintakosteusilmaisimen vertailulukemia (kuva 12).

Kuvat 12a...c. Salin väliseinästä havaittiin poikkeavia pintakosteusilmaisimen vertailulukemia aivan seinän alaosasta. Kuvassa 12b pintakosteusilmaisimen vertailulukema ~20 cm lattiapinnan yläpuolelta (50,4) ja kuvassa 12c vertailulukema ~10 cm lattiapinnan yläpuolelta (96,1).

Salin väliseinän ja pilarien perustusrakenteet ovat suorassa yhteydessä maaperään, joita pitkin kosteus on siirtynyt väliseinän ja pilarien alaosiin ja niistä lattiarakenteisiin. Salin lattian ja väliseinän alaosan vaurio on paikallinen, mutta kuitenkin korjausta vaativa puute. Pilarien alaosissa ei todettu vaurioita, mutta myös pilarien alaosat tulee korjata osana lattiarakenteisiin tehtäviä toimenpiteitä. Väliseinän ja pilarien osalta suosittelemme poistamaan alaosien pintamateriaalit noin 0,5 m korkeuteen saakka ja korvaamaan ne hyvin kosteusrasitusta kestäväillä ja vesihöyryä läpäisevillä materiaaleilla. Lattiarakenteiden toimenpidesuositukset on esitetty luvussa 7.6.

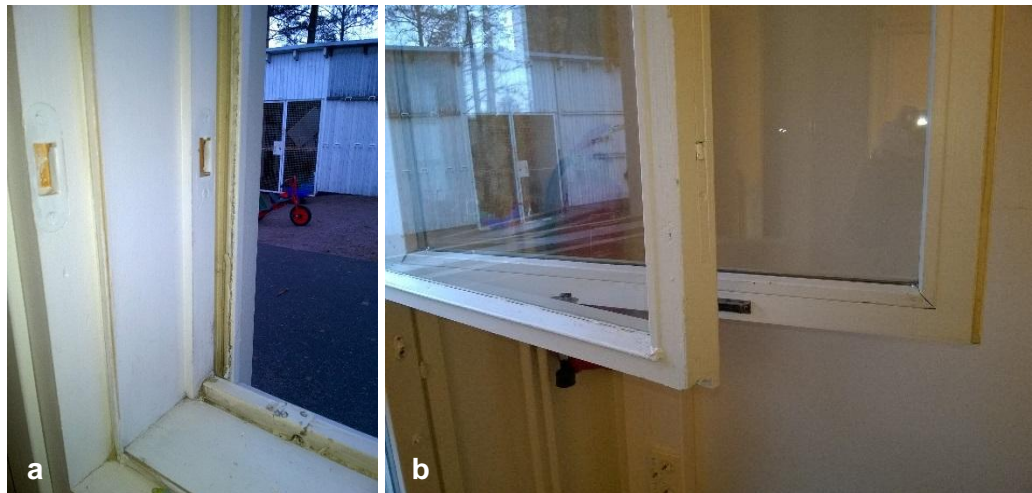
Kuvat 13a ja b. Ikkunoiden käynneissä todettiin monin paikoin puutteita. Osa pistokoeluonteisesti tarkastetuista ikkunoista oli todella hankala saada auki. Muuten ikkunat olivat hyväkuntoisia

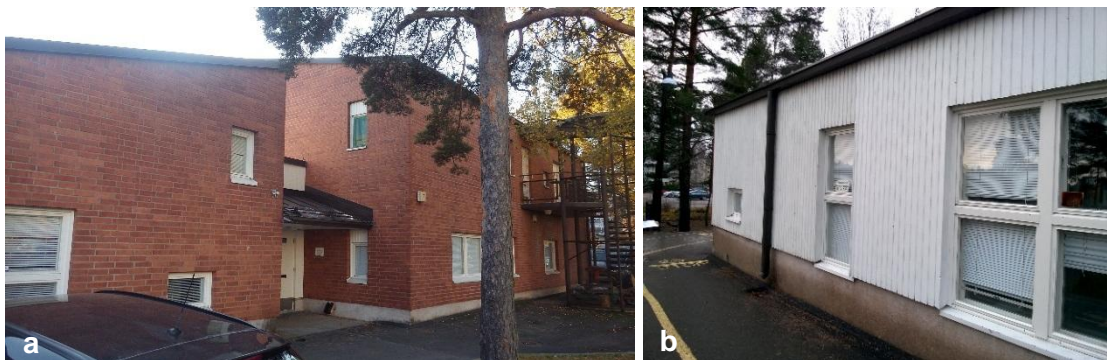
Kuvat 14a ja b. Julkisivut ja ikkunat ovat pääosin siistissä kunnossa. Kuvan 14b puuverhouksessa on nähtävissä kesällä 2016 uusitun julkisivun ja vanhemman osan raja.

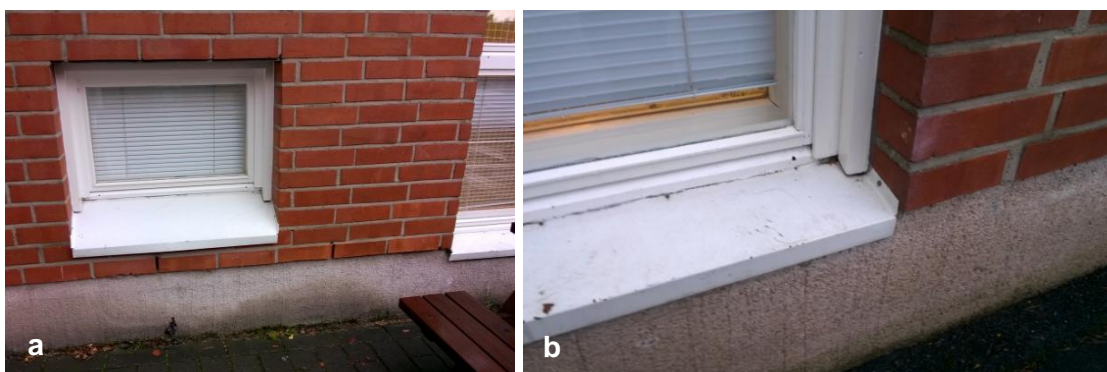
Kuvat 15a ja b. Ikkunapeltien kaltevuus vaihtelee, mutta on riittävä.

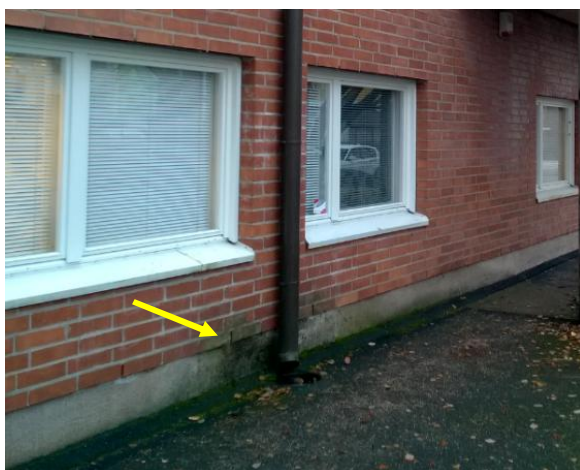
Kuva 16. Syöksytorven roiskevesien aiheuttamaa vanhaa sammaloitumista ja julkisivupinnan likaantumista. Julkisivun tiiliverhouksen joka kolmas pystytiilisauma on avoin.

Syöksytorvien kohdilla olevat roiskevesien aiheuttamat värjäytymät ovat vanhoja ja ovat syntyneet todennäköisesti ennen nykyisten syöksytorvien asennusta. Roiskevesien aiheuttamia vaurioita todettiin myös rakennuksen vierustojen puutteellisten kallistusten aiheuttamina, joista on annettu toimenpide-ehdotukset luvussa 6.2. Seinien alaosiin kohdistuva ylimääräinen kosteusrasitus voi aiheuttaa julkisivun kivirakenteisten

materiaalien rapautumisen lisäksi vaurioita seinän lämmöneristekerroksessa, joka korostaa ulkovaipan sisäkuoren rakenneliitosten ilmatiiviyden parantamisen tarvetta. Suosittelemme putsamaan värjäytyneet pinnat ja paikkaamaan sokkelia heikkokuntoisimmilta osilta laastipaikkauksilla.

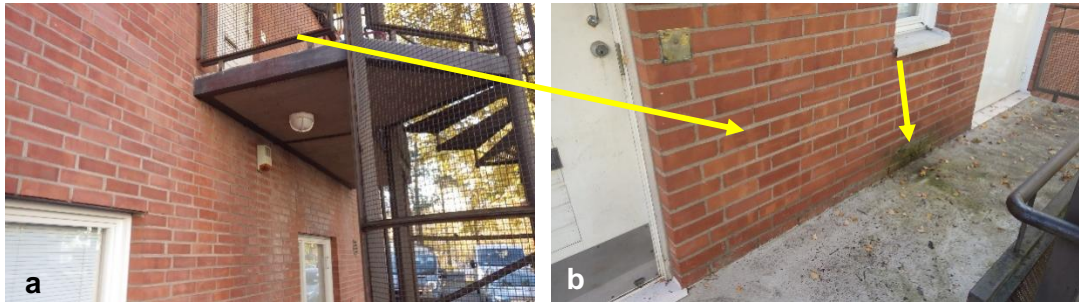
Kuvat 17a ja b. IV-konehuoneen käyntisillan alapuolella julkisivun tiilimuurauksessa on valumavesien aiheuttamia kosteusjälkiä. Käyntisillan päällä on havaittavissa vesien lammikoitumisen viittaavia jälkiä.

IV-konehuoneen käyntisillalle lammikoituvat sade- ja sulamisvedet lisäävät ulkoseinään kohdistuvaa kosteusrasitusta. Suosittelemme parantamaan käyntisillan vedenhajausta sekä vedenpitävyyttä etenkin ulkoseinän vierustalla.

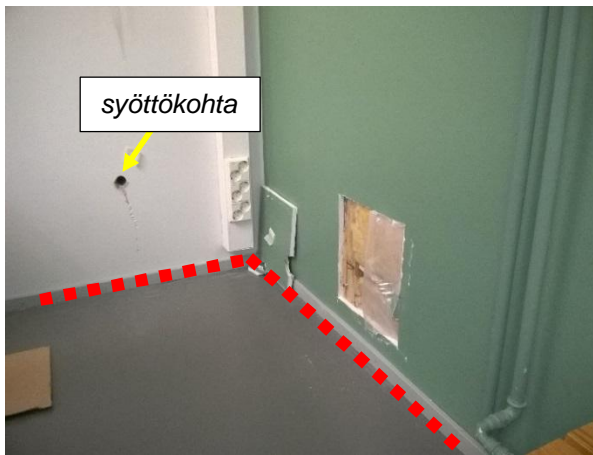
Kuva 18. Merkkiainekaasun vuotokohta lattiarajasaumasta on merkattu kuvaan punaisella värillä. Ilmavuodot todettiin merkkiaineanalysointin herkkyydellä 5, eli ilmavuodot olivat selkeitä. Puurunkoisin seinän höyrynsulkumuovin todettiin päättävän lattian yläpinnan tasalle.

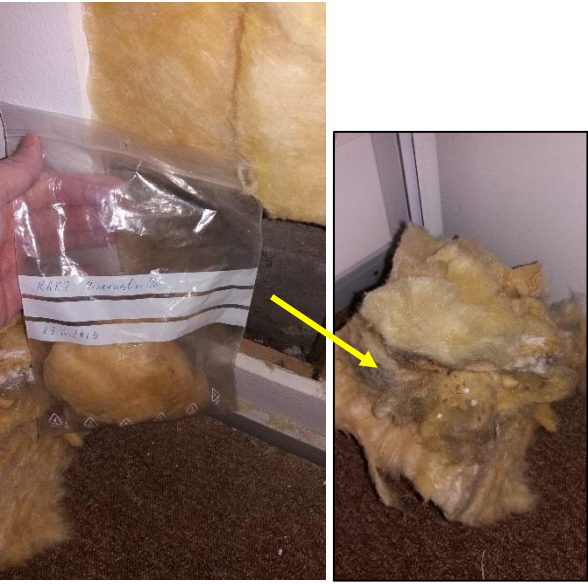
<p>RS2</p> <p>Koululaisten iltapäivätoiminta.</p> <p>Tilan kohdalla korjattu vesikaton vesivuodoissa kastunut ulkoseinä rakenne keuhalla 2016.</p> <p>Tilassa vähäistä oireilua.</p>

<ul style="list-style-type: none"> - ei poikkeavaa hajua - alaojhauspuun yläpinta 15 p-% - ulkoseinä rakenne on tarkastuskohdalla sama kuin RS1:ssä - seinän alaosan avauksesta, avauksen alaosan eristevillasta otetusta materiaalinäytteestä MAT2.1 todettiin selvä mikrobikasvu - villassa tummentumia
<p>RS3</p> <p>Sali.</p> <p>Salissa on tapahtunut vuosien aikana useita vesikattovuotoja puurakenteisen seinän kohdalla.</p> <p>Tilassa oireiltaan.</p>

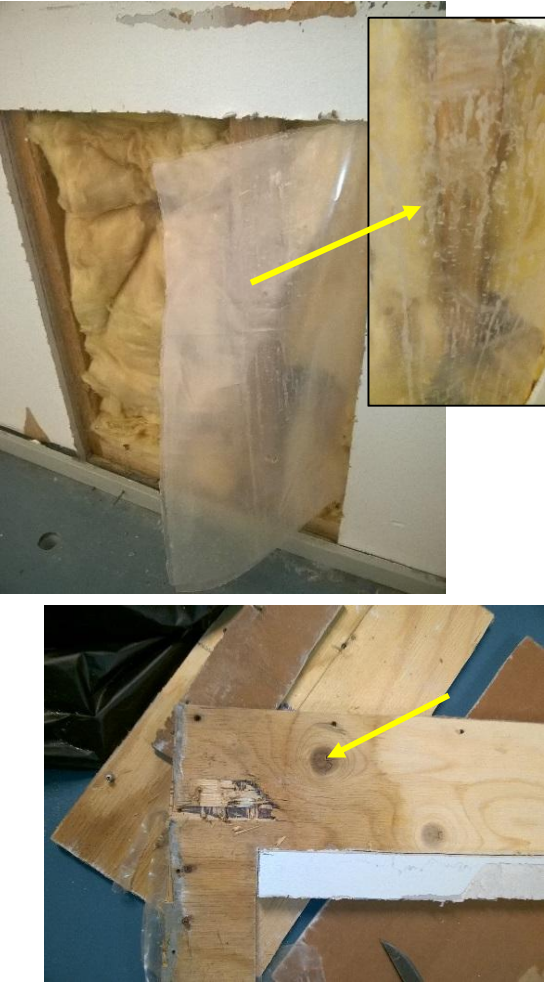
<ul style="list-style-type: none"> - ei poikkeavaa hajua - alaojhauspuun yläpinta 17 p-%. Puiiset runkorakenteet lujia ja hyväkuntoisia. - ulkoseinä rakenne on tarkastuskohdalla muuten sama kuin RS1:ssä, mutta kipsilevyn takana on 15 mm vanerilevy - vanerilevyn takapinnassa on selkeitä kosteusjälkiä ja mikrobi pilkkuja - hs-muovissa on selkeitä valumajälkiä - seinän alaosan avauksesta, avauksen keskivaiheelta eristevillasta otetusta materiaalinäytteestä MAT3.1 todettiin selvä mikrobikasvu - avauksen keskivaiheelta vanerilevystä otetusta materiaalinäytteestä MAT3.2 todettiin selvä mikrobikasvu - avauksen keskivaiheelta kipsilevyn kartongista otetusta materiaalinäytteestä MAT3.3 todettiin selvä mikrobikasvu

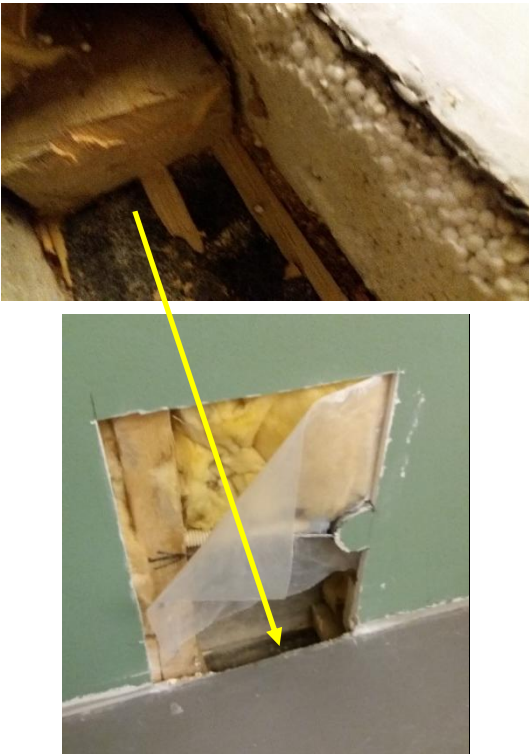
<p>RS4</p> <p>Pienoisateljee.</p> <p>Kohdalla tapahtunut vesikattovuotoja, jotka on korjattu lähivuosina. Ks. myös kuva 18.</p> <p>Tilassa oireiltaan.</p>

<ul style="list-style-type: none"> - voimakas mikrobiperäinen haju - alaohjauspuun yläpinta 12 p-%. Puiset runkorakenteet lujia, ei tummentumia. - ulkoseinärakenne on tarkastuskohdalla sama kuin RS1:ssä - seinän alaosan avauksesta, avauksen yläosan eristevillasta koko paksuudelta otetusta materiaalinäytteestä MAT4.1 todettiin epäily mikrobikasvusta - rakenneavauksen alaosan eristevillasta (läheltä alaohjauspuuta) koko paksuudelta otetusta materiaalinäytteestä MAT4.2 todettiin selvä mikrobikasvu
<p>RS5</p> <p>Pienoisateljee.</p> <p>Kohdalla tapahtunut vesikattovuotoja, jotka on korjattu lähivuosina. Ks. myös kuva 18.</p> <p>Tilassa oireiltaan.</p>

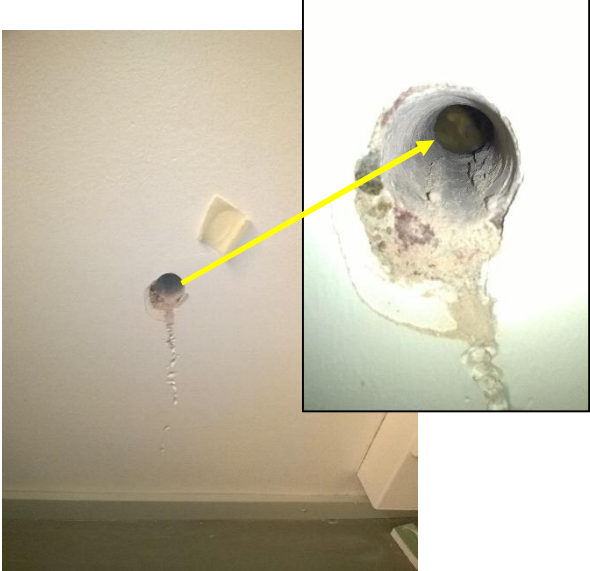
<ul style="list-style-type: none"> - lievä ummehtunut haju - ilmavirtaus sisäilmaan päin - ulkoseinärakenne on tarkastuskohdalla sisältä ulospäin lueteltuna seuraava: <ul style="list-style-type: none"> • maali • tasoite • betoni ~150 mm • villa ~150 mm • tiiliverhous - rakenteesta ei otettu materiaalinäytettä - rakenneavaus ~300 mm lattiapinnan yläpuolella.

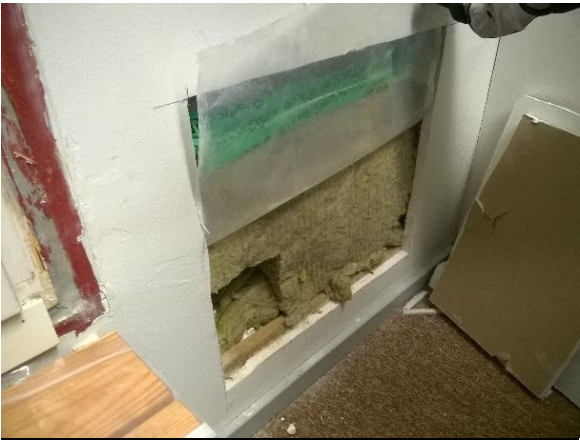
<p>RS8</p> <p>Nettihuone.</p> <p>Ulkoseinä-rakennetta korjattu vesivuotojen jälkeen kesällä 2016.</p> <p>Tilassa oireiltaan.</p>

<ul style="list-style-type: none"> - avaus RS7:n alapuolelle - ei poikkeavaa hajua - alaohjauspuun yläpinta 13 p-% - ulkoseinä rakenne on tarkastuskohdalla sama kuin RS1:ssä - seinän alaosan avauksesta, avauksen alaosasta eristevillasta koko paksuudelta otetusta materiaalinäyttestä MAT8.1 todettiin selvä mikrobikasvu
<p>RS9</p> <p>Sali.</p> <p>Salissa on tapahtunut vuosien aikana useita vesikattovuotoja puurakenteisen seinän kohdalla.</p> <p>Tilassa oireiltaan.</p>

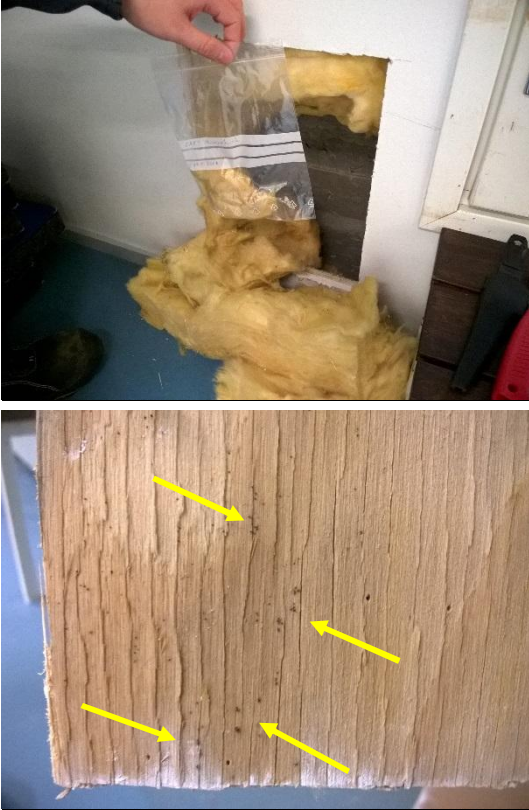
<ul style="list-style-type: none"> - ei poikkeavaa hajua - ulkoseinä rakenne on tarkastuskohdalla sama kuin RS3:ssä - seinän alaosan avauksesta, avauksen keskivaiheelta eristevillasta koko paksuudelta otetusta materiaalinäyttestä MAT9.1 todettiin selvä mikrobikasvu - vanerissa ei ollut havaittavissa kosteusjälkiä, vaikkakin levyn takapinnassa todettiin olevan mikrobikasvuun viittaavia pisteitä

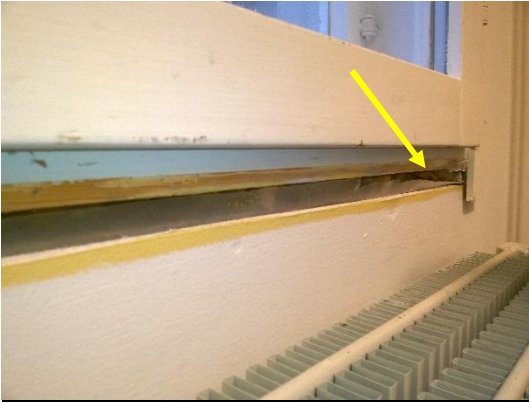
<p>RS10</p> <p>Järjestöhuone.</p> <p>Vesivuodoissa kastunut ulkoseinä rakenne korjattu kesällä 2016.</p> <p>Tilassa oireiltaan.</p>

<ul style="list-style-type: none"> - höyrynsulkumuovi päättyy ennen ikkunakarmia eikä höyrynsulkumuovin ja ikkunakarmien välistä liitosta ole tiivistetty

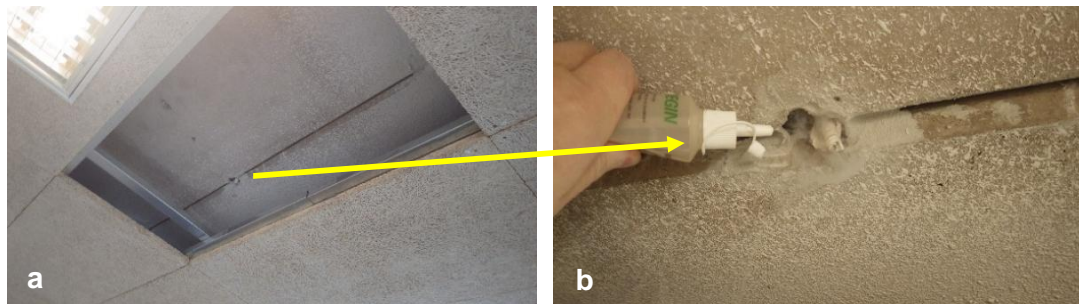
Kuvat 21a ja b. Pistokoeluonteisessa tarkastuksessa salin katossa, alaslasketun katon yläpuolella, ontelolaatan saumassa havaittiin olevan epätiivis läpivienti. Yksittäisissä akustointilevyissä keskellä salin kattoa havaittiin vanhoja kosteusjälkiä.

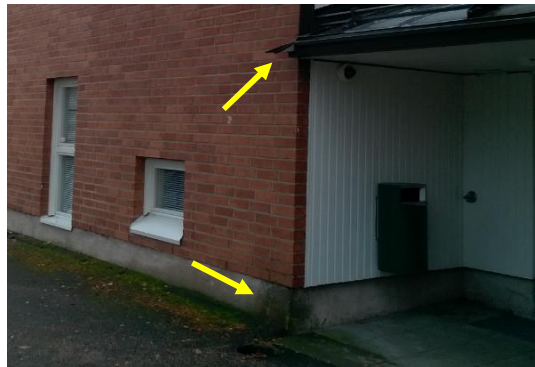
Kuva 22. Sisäänkäyntikatoksen lipan sadevedenpoistojärjestelmän roiskevedet ovat värjänneet julkisivun alaosa. Osassa katoksia räystäskourusta puuttuu kuvan mukaisesti syöksytorvi ja sadevedet johdetaan alas ulosheittäjällä.

Katosten sadevedenpoistoa tulee parantaa seinien alaosiin kohdistuvan kosteusrasituksen vähentämiseksi. Suosittelemme asentamaan kiireellisenä toimenpiteenä katoksiin syöksytorvet niille osille, joissa sadevedenpoisto on hoidettu vain ulosheittäjillä. Syöksytorvet tulee asentaa siten, että sadevedet ohjataan sadevesikaivoihin tai vähintään ohjataan pois rakennuksen vierustalta kohti pintavesikaivoa.

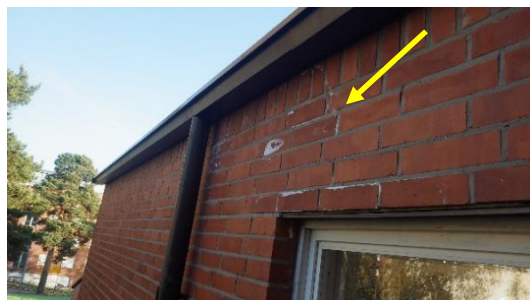
Kuva 23. Vesikatoilla ei ole käytännössä lainkaan räystäitä. Räystäskourut ovat aivan kiinni ulkoseinässä. Kuvassa räystäskourun tulvinta on kastellut julkisivua. Lähtötietojen mukaan räystäskouruja on uusittu lähivuosina. Räystäskourujen korjauksilla on saatu vesikattovuodot ulkoseinälinjoilla hallintaan.

Pulpettikattojen räystäät ovat todella lyhyet ja niitä ei käytännössä ole lainkaan. Räystättömyys lisää ulkoseinään kohdistuvaa saderasitusta. Räystäskourujen mahdollinen tulvinta lisää myös osaltaan yläpohja- ja ulkoseinärakenteisiin kohdistuvaa kosteusrasitusta. Rakennekuvien mukaan rivipeltikatoissa ei ole aluskatetta. Mahdollinen aluskatteen puuttuminen lisää vesikaton vuotoriskiä. Edellä mainitut puutteet eivät aiheuta kiireellisiä toimenpiteitä. Suosittelemme muotoilemaan pulpettikattojen räystäsrakenteita pidemmälle ulkoseinälinjasta ylettäviksi seuraavan laajemman korjauksen yhteydessä. Suosittelemme muotoilemaan myös katosten räystäskourut seuraavan peruskorjauksen yhteydessä siten, etteivät räystäskourut ole upotettuna seinärakenteen sisään. Rivipeltikaton aluskatteen olemassaolo tulee varmistaa, ja jos sitä ei ole, se tulee asentaa seuraavan laajemman korjauksen yhteydessä.

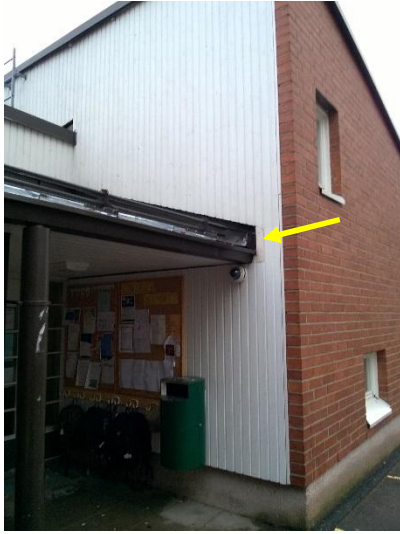
Kuva 24. Sisäänkäyntien katosten pellitykset ja räystäskourut on upotettu lautaverhoillun julkisivun sisään. Rakennuksen sisä- tai ulkopuolelta ei havaittu viitteitä ko. liitoksen aiheuttamista vuodoista. Liitosta voidaan kuitenkin pitää riskialttiina, etenkin jos räystäskouruja ei tyhjennetä riittävän usein.

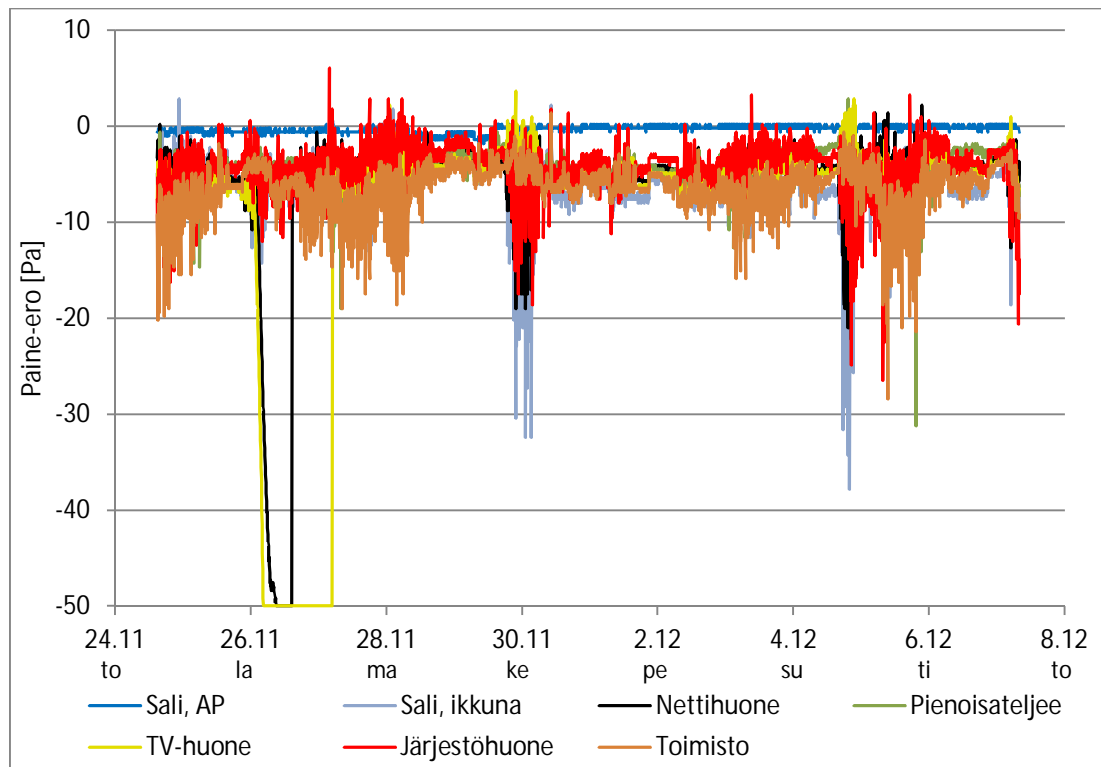
Kuvaaja 1. Roihuvuoren nuorisotalon mitatut paine-erot suhteessa ulkoilmaan sekä yhdessä mittapisteessä suhteessa alapohjan alustäyttöön aikavälillä 24.11.-7.12.2016. Negatiivinen paine-ero tarkoittaa huonetilan olevan alipaineinen ulkovaipan yli, eli ilmavirran suunta on huonetilojen suuntaan.
