**Tutkimusraportti**

**5.3.2014**

# **PALVELUKORTTELEIDEN (AK3), MAAPERÄN PI- LAANTUNEISUUSTUT- KIMUKSET TUTKIMUSRAPORTTI**

Viite 1510000436

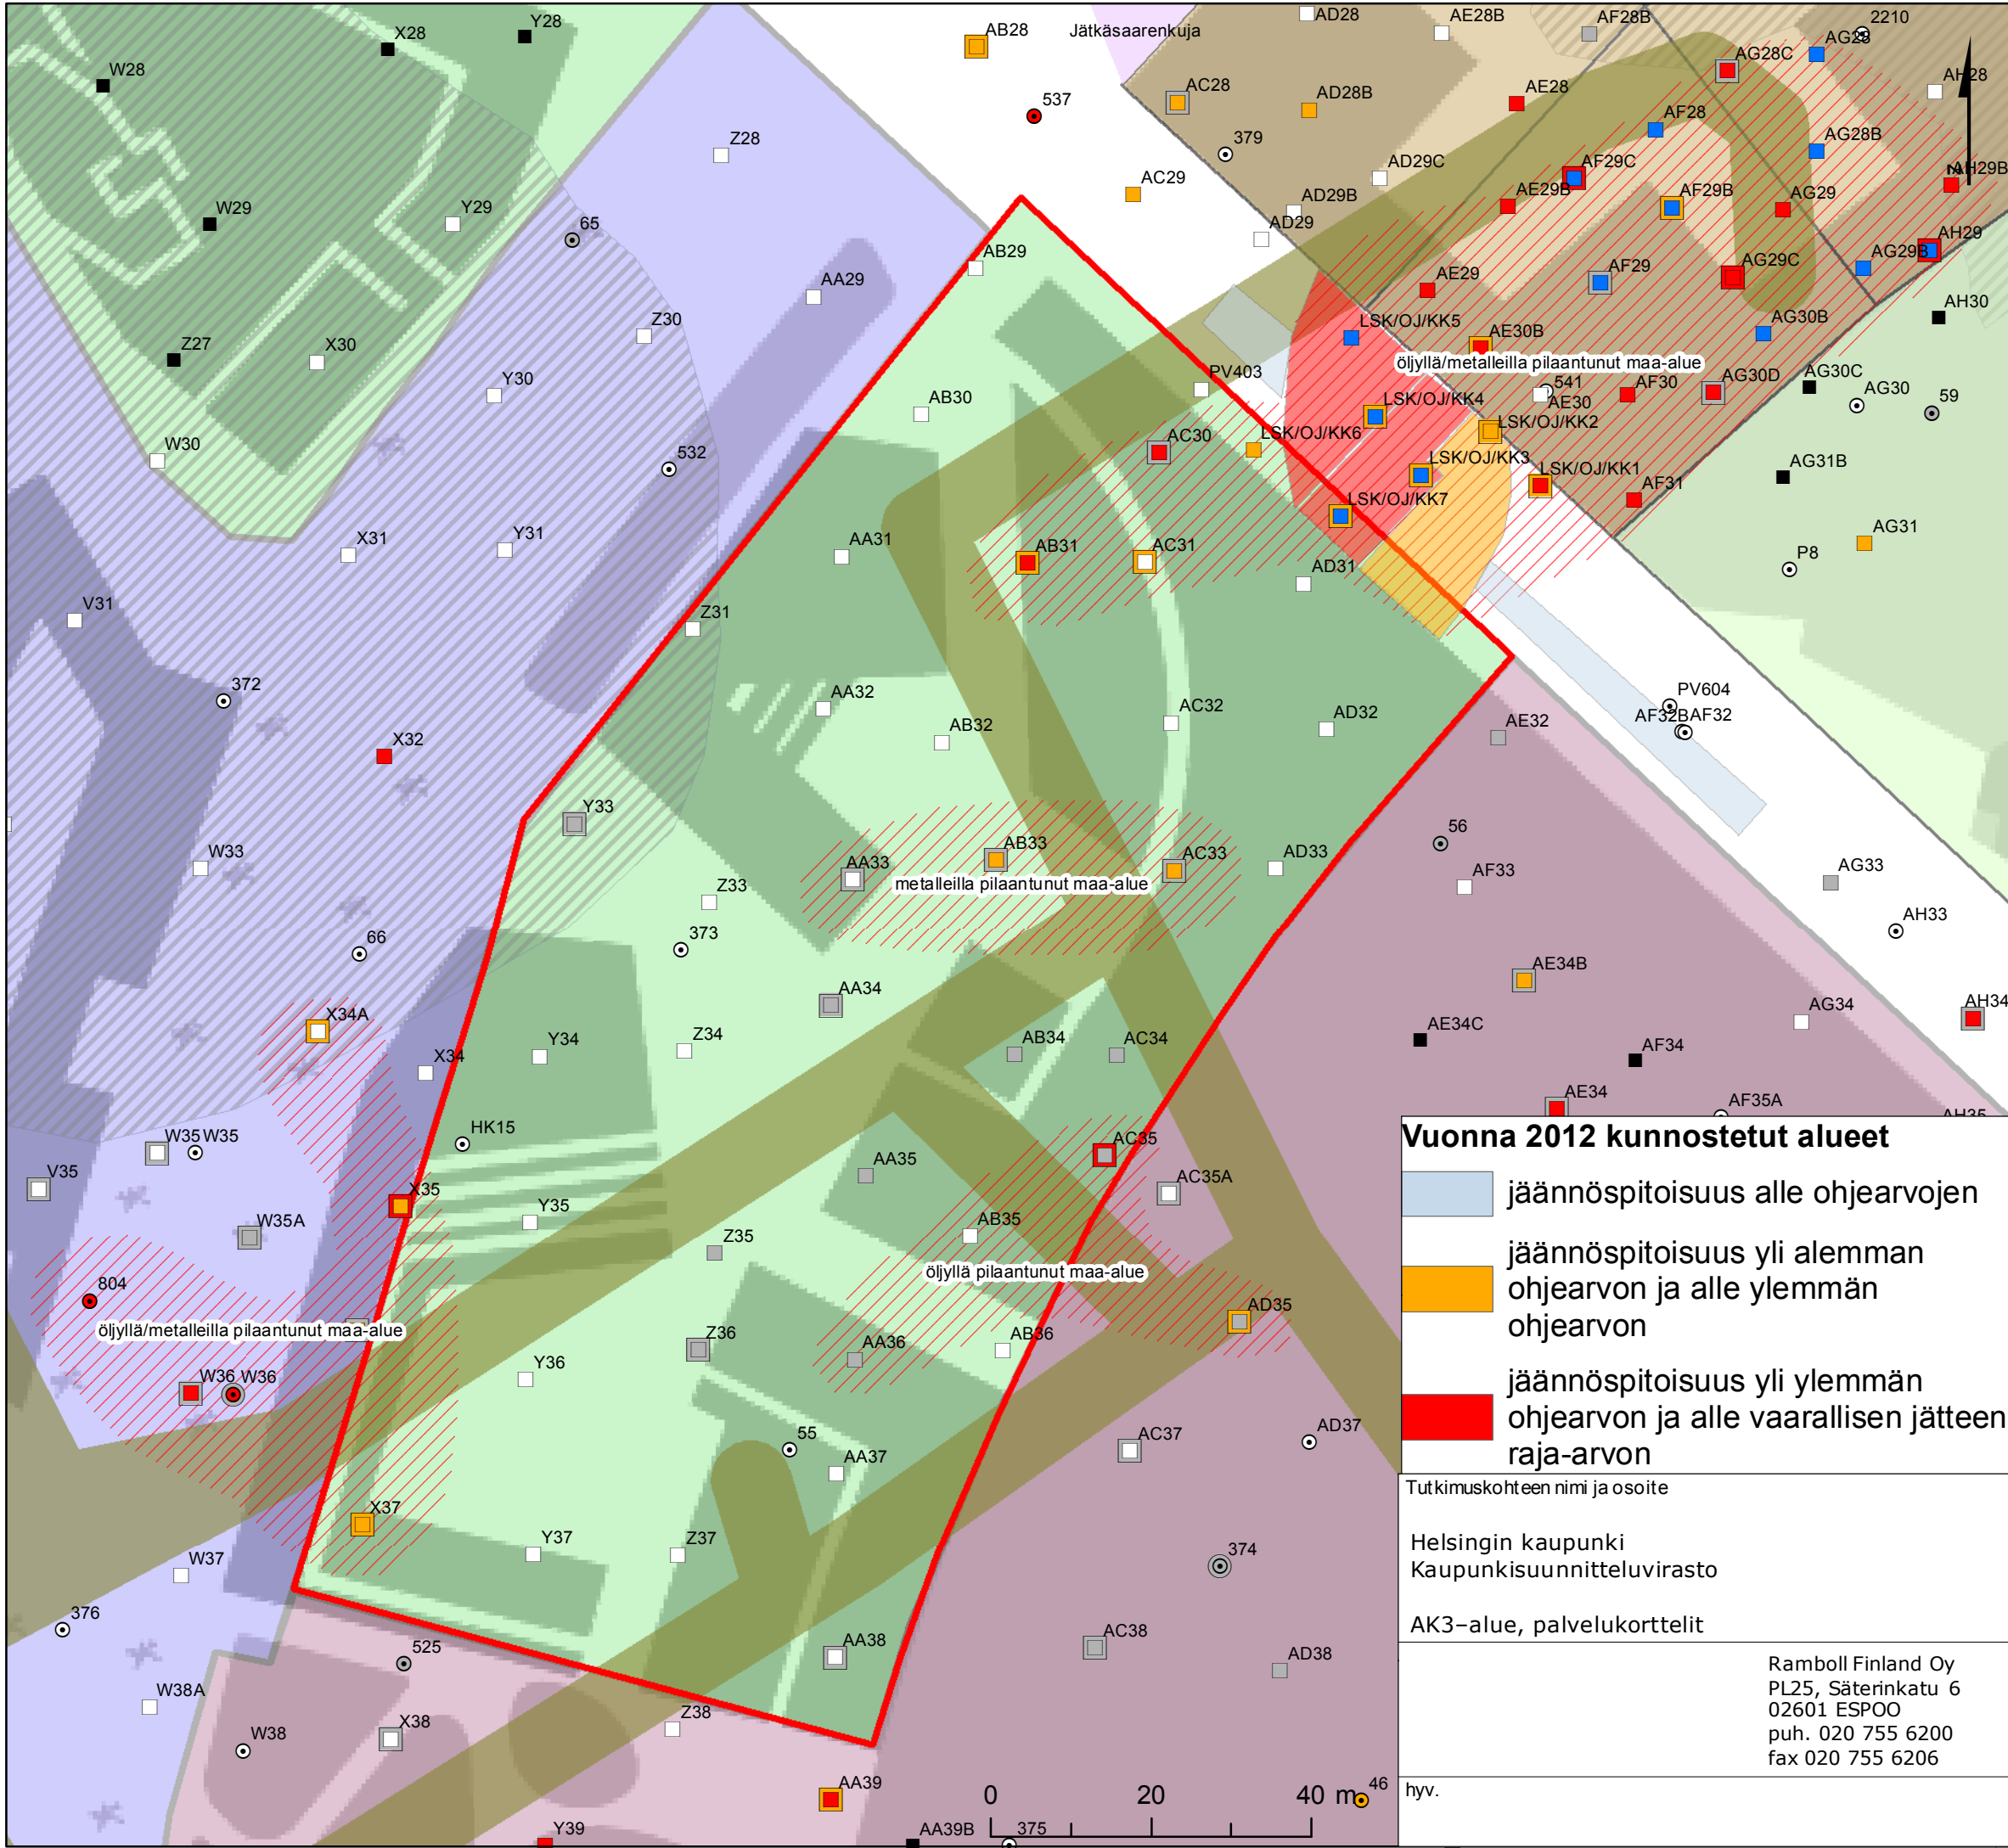
Pohjaveden yläpuolisessa täyttömaakerroksessa (n. tasolla +3...0) todettiin vaarallisen jätteen raja-arvon ylittävä lyijypitoisuus yhdessä koekuopassa (LSK/OJ/KK7). Ylempi ohjearvo ylittyi kolmella näytepisteellä (7 % tutkimuspisteistä) ja alempi ohjearvo neljällä (8 %) yhden tai useamman metallin osalta. Noin viidesosassa (8 kpl) näytepisteistä havaittiin kynnysarvot ylittäviä metallipitoisuuksia.

Orgaanisten haitta-aineiden alemmat ohjearvot ylittyivät neljällä (9 %) ja kynnysarvot yhdeksällä (21 %) tutkimuspisteellä. Kynnysarvot ylittyivät metallien orgaanisten haitta-aineiden osalta kahdeksalla (19 %) tutkimuspisteellä.

Palvelukortteleiden pohjois-, itäosissa ja lounaisosassa on havaittavissa yhtenäiseltä vaikuttavia pilaantuneita kohtia (piirustukset 2 ja 3).

AK3-alueen pohjoisosassa on metalleilla/öljyllä pilaantunut alue, joka jatkuu AK1-alueelle (kortteli 20818). AK3-alueella alue rajautuu pisteisiin LSK/OJ/KK7, AC31, AB31, AC30 ja LSKOJ/KK6. Useilla näistä pisteistä ylittyvät ylempät ohjearvot metallien ja alemmat ohjearvot orgaanisten haitta-aineiden osalta.

AK3:n keskiosassa on metalleilla lievästi pilaantunut maa-alue, joka rajautuu pisteisiin AA33, AB33 ja AC33. Kyseisissä pisteissä on mitattu alemman ohjearvon ylittävä metallipitoisuuksia. Näytepisteessä AA33 pilaantuneisuus on pohjavedenpinnan alapuolella ja pisteissä AB33 ja AC33 pohjavedenpinnan yläpuolella.

Palvelukortteleiden itäreunalla on öljyllä mahdollisesti pilaantunut maa-alue. Öljyhavaintoja on tehty pisteissä AC35, AB35 ja AA36. Analysoidulla näytesyvytydellä 3-4 m öljyhiilivetyjen pitoisuus (C<sub>10</sub>-C<sub>40</sub>) oli alle ohjearvojen, mutta koekuopan pohjalla (4 metrin syvyydellä) oli nähtävissä öljyä. Pisteellä AB35 öljyhiilivetyjen pitoisuus ylitti kynnysarvon pohjavedenpinnan alapuolella, syvyydellä 3-4 m maanpinnasta. Näytepisteellä AC35 mitattiin ylempät ohjearvot ylittäviä pitoisuuksia keskisuurteita (C<sub>10</sub>-C<sub>21</sub>) ja raskaita öljyjakeita (C<sub>21</sub>-C<sub>40</sub>) pohjavedenpinnan yläpuolella, syvyydellä 2-3 m maanpinnasta.

Ohjearvovertailun perusteella AK3-alueella on pilaantunutta maata, jolla on puhdistustarve. Puhdistustavoitteet määritellään kohdekohtaisella riskinarvioinnilla. Riskinarviointia ja kunnostuskustannusten määrittämistä varten suositellaan seuraavia lisätutkimuksia:

- itäosan öljyltä haisevan ja kohonneita öljypitoisuuksia sisältävän alueen rajaus ja öljyn laadun tarkempi selvittäminen (fraktiointi). Tälle alueelle suositellaan huokoskaasututkimuksia.
- pohjoisosan pilaantuneisuuden tarkempi rajaus, erityisesti koska vaarallisen jätteen pitoisuus on ylittynyt useassa näytepisteessä välittömästi AK3:n ulkopuolella.

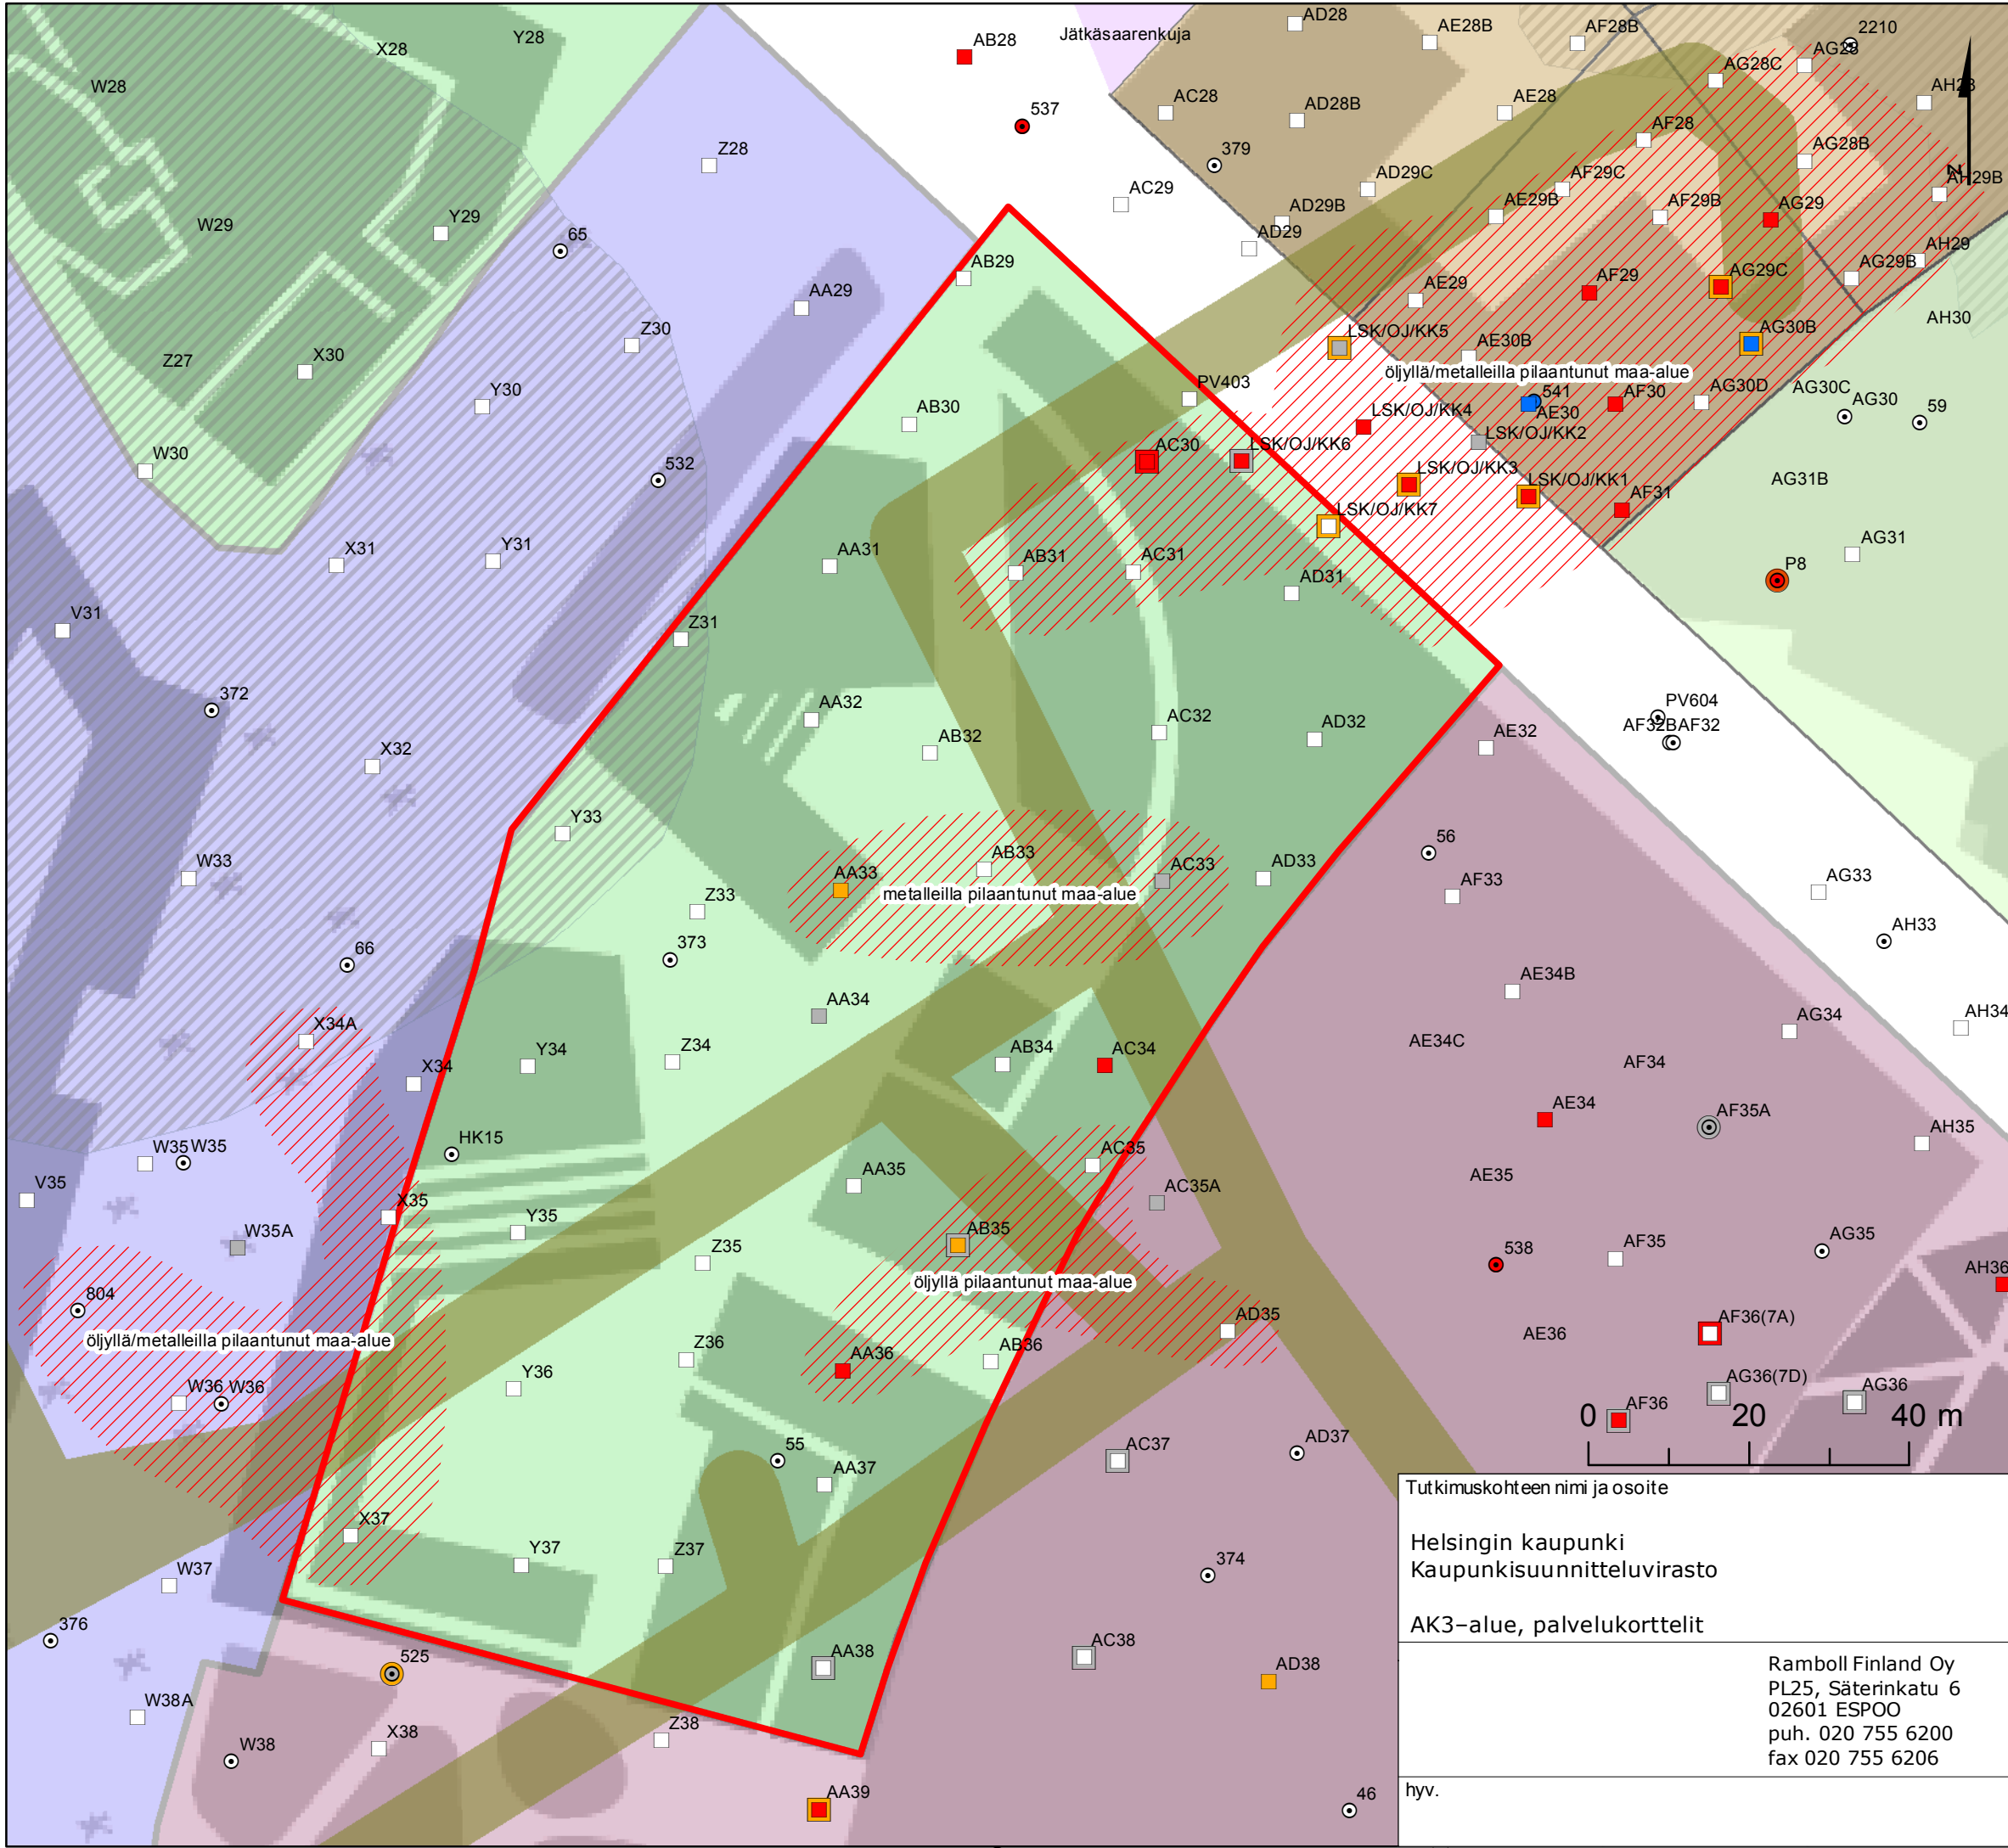
Tutkituissa koekuoppa- ja kairapisteistä pohjaveden alapuolinen maaperässä (n. tasolta 0 alapäin) ylittyivät ylempät metallien ohjearvot neljällä (9 %) näytepisteellä, alemmat ohjearvot kahdella (5 %) ja kynnysarvot niin ikään kahdella näytepisteellä.

Orgaanisten haitta-aineiden ylempät, samoin kuin alemmat ohjearvot, ylittyivät vain yhdellä pisteellä. Kynnysarvot ylittäviä pitoisuuksia havaittiin kahdella näytepisteellä.

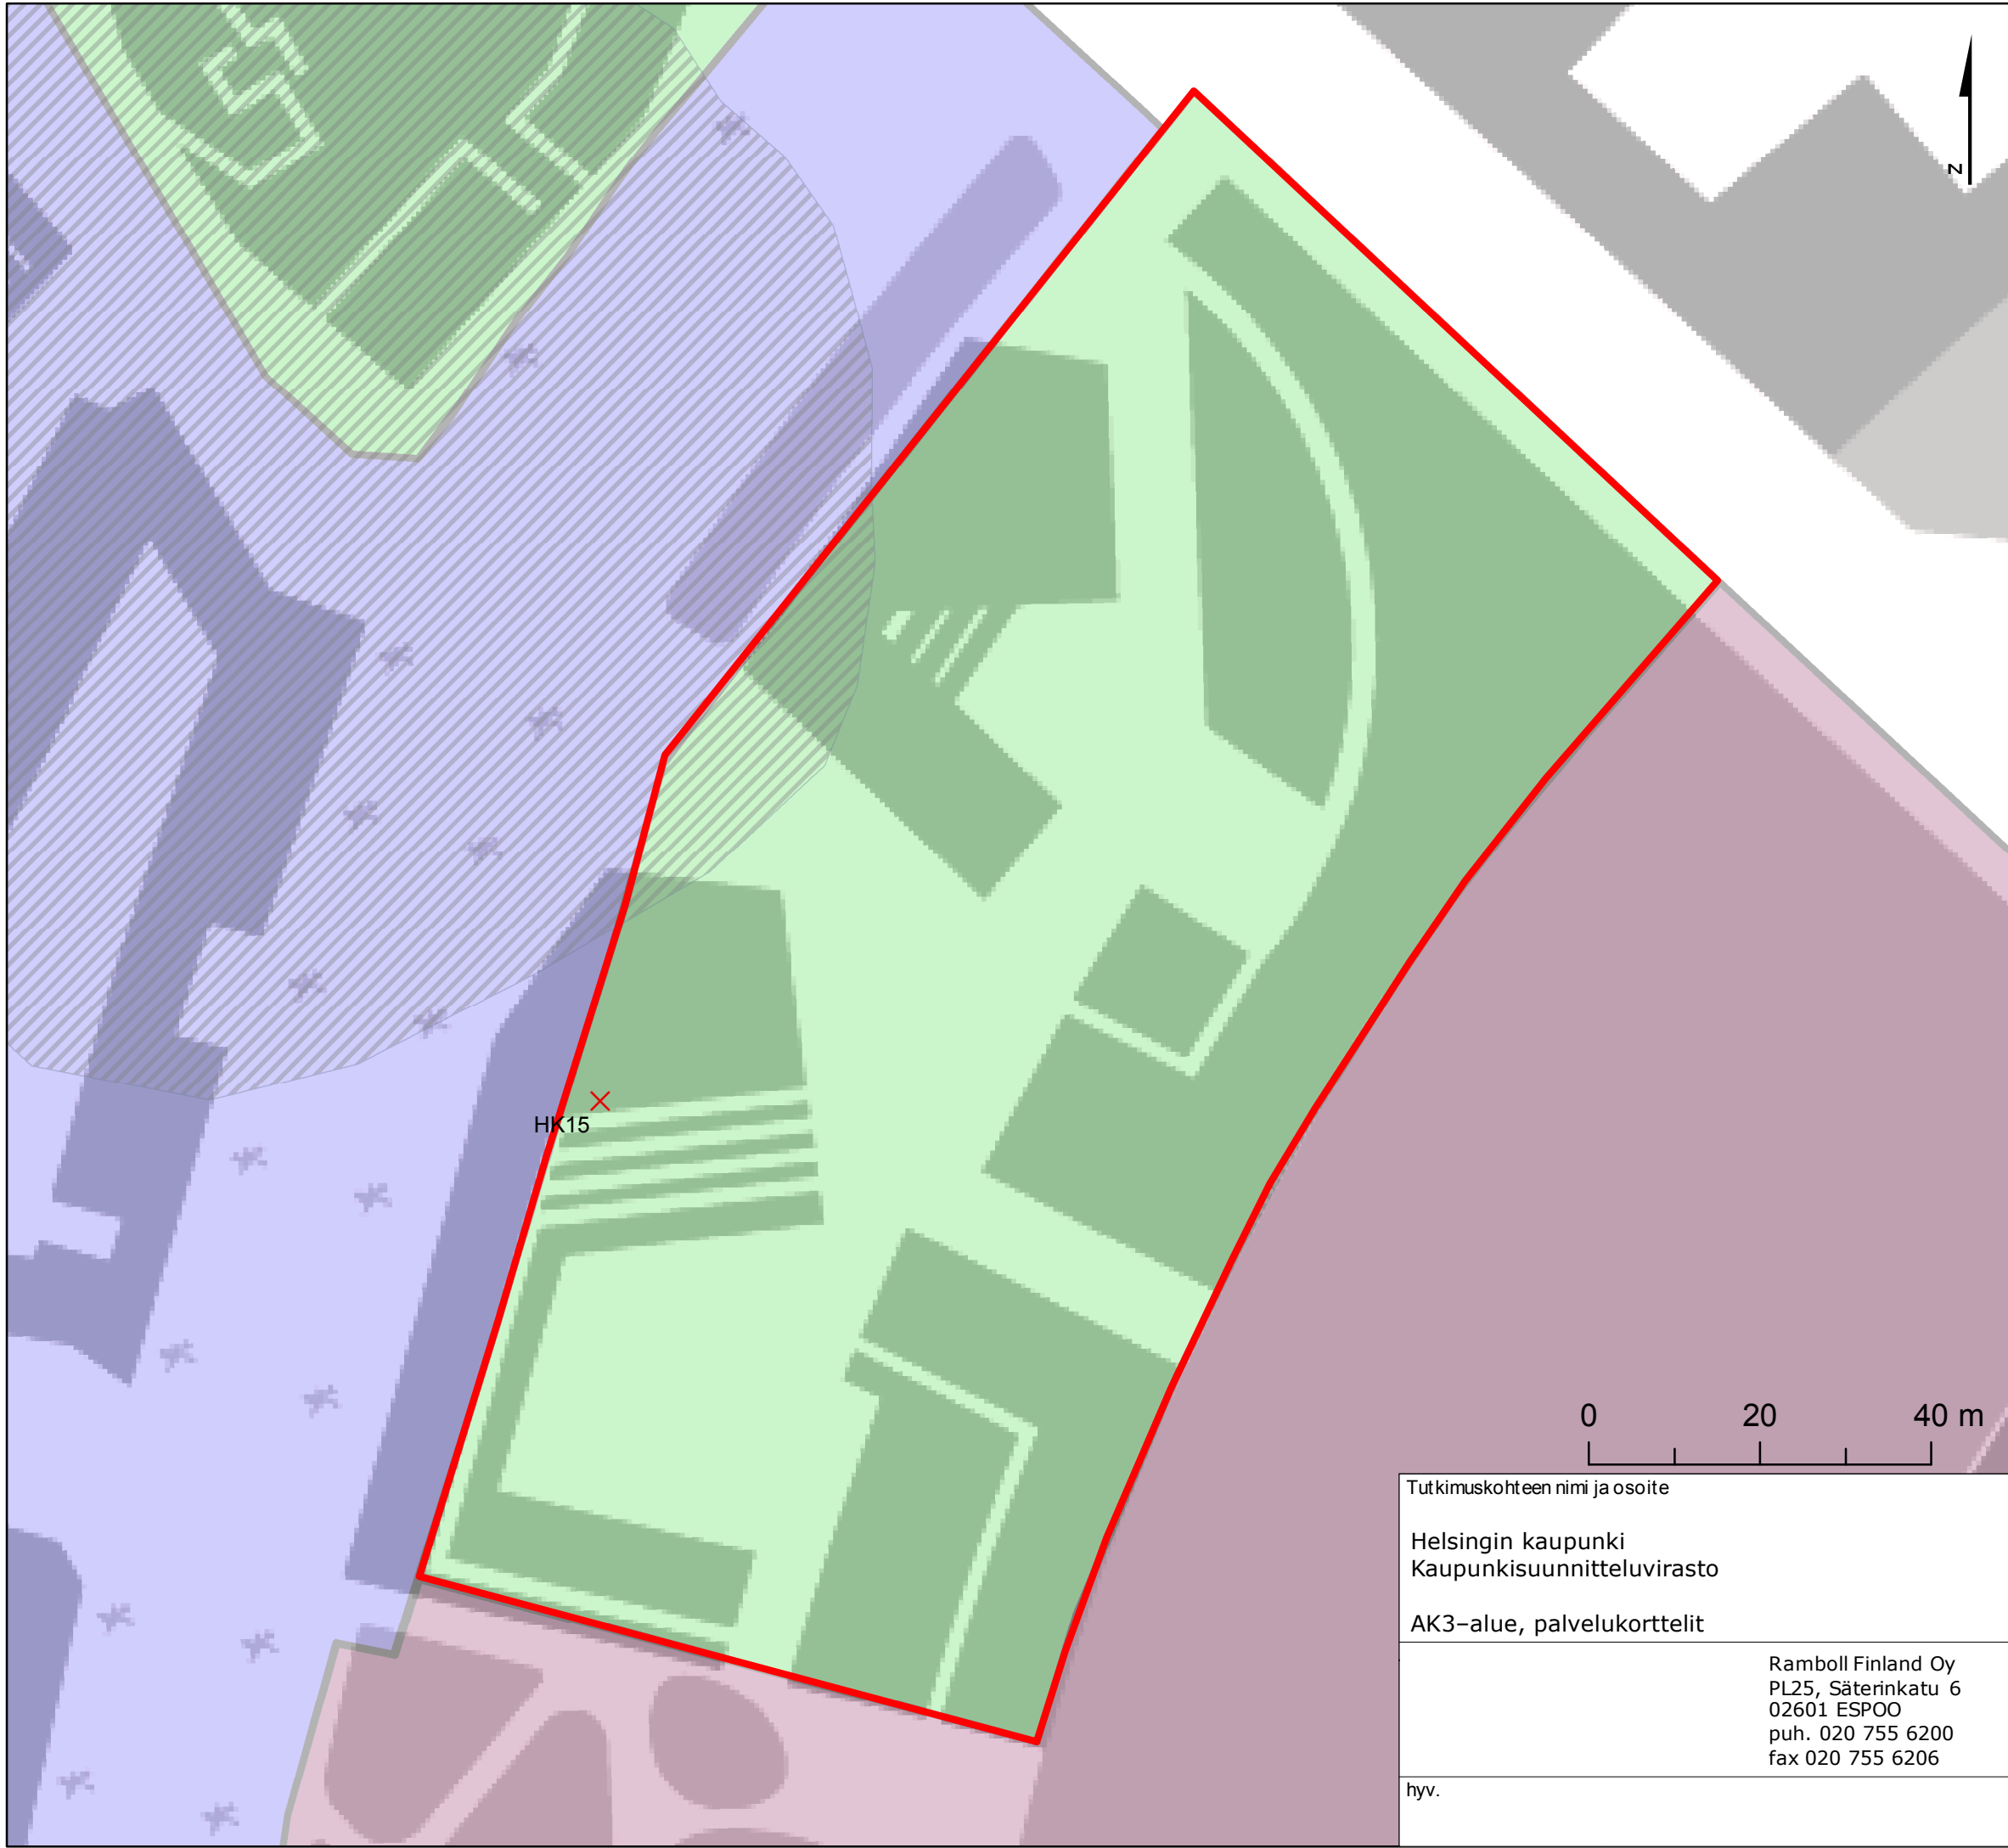
Huokoskaasua on palvelukortteleiden alueella tarkkailtu yhdestä huokoskaasuputkesta (HK15). Huokoskaasut on mitattu kenttämittarilla 2 kertaa vuodessa vuosina 2006 ja 2007, jonka jälkeen havaintoputki on tuhoutunut.

Huokoskaasuja on AK3 palvelukortteleiden - alueella tarkkailtu yhdestä putkesta (HK15) kahdesti vuodessa vuosina 2006-2007, minkä jälkeen putki on tuhoutunut. Pääsääntöisesti tutkimusalueen näytepisteiden kaasupitoisuudet ovat olleet pieniä. Mittaustulokset on esitetty liitteessä 2.

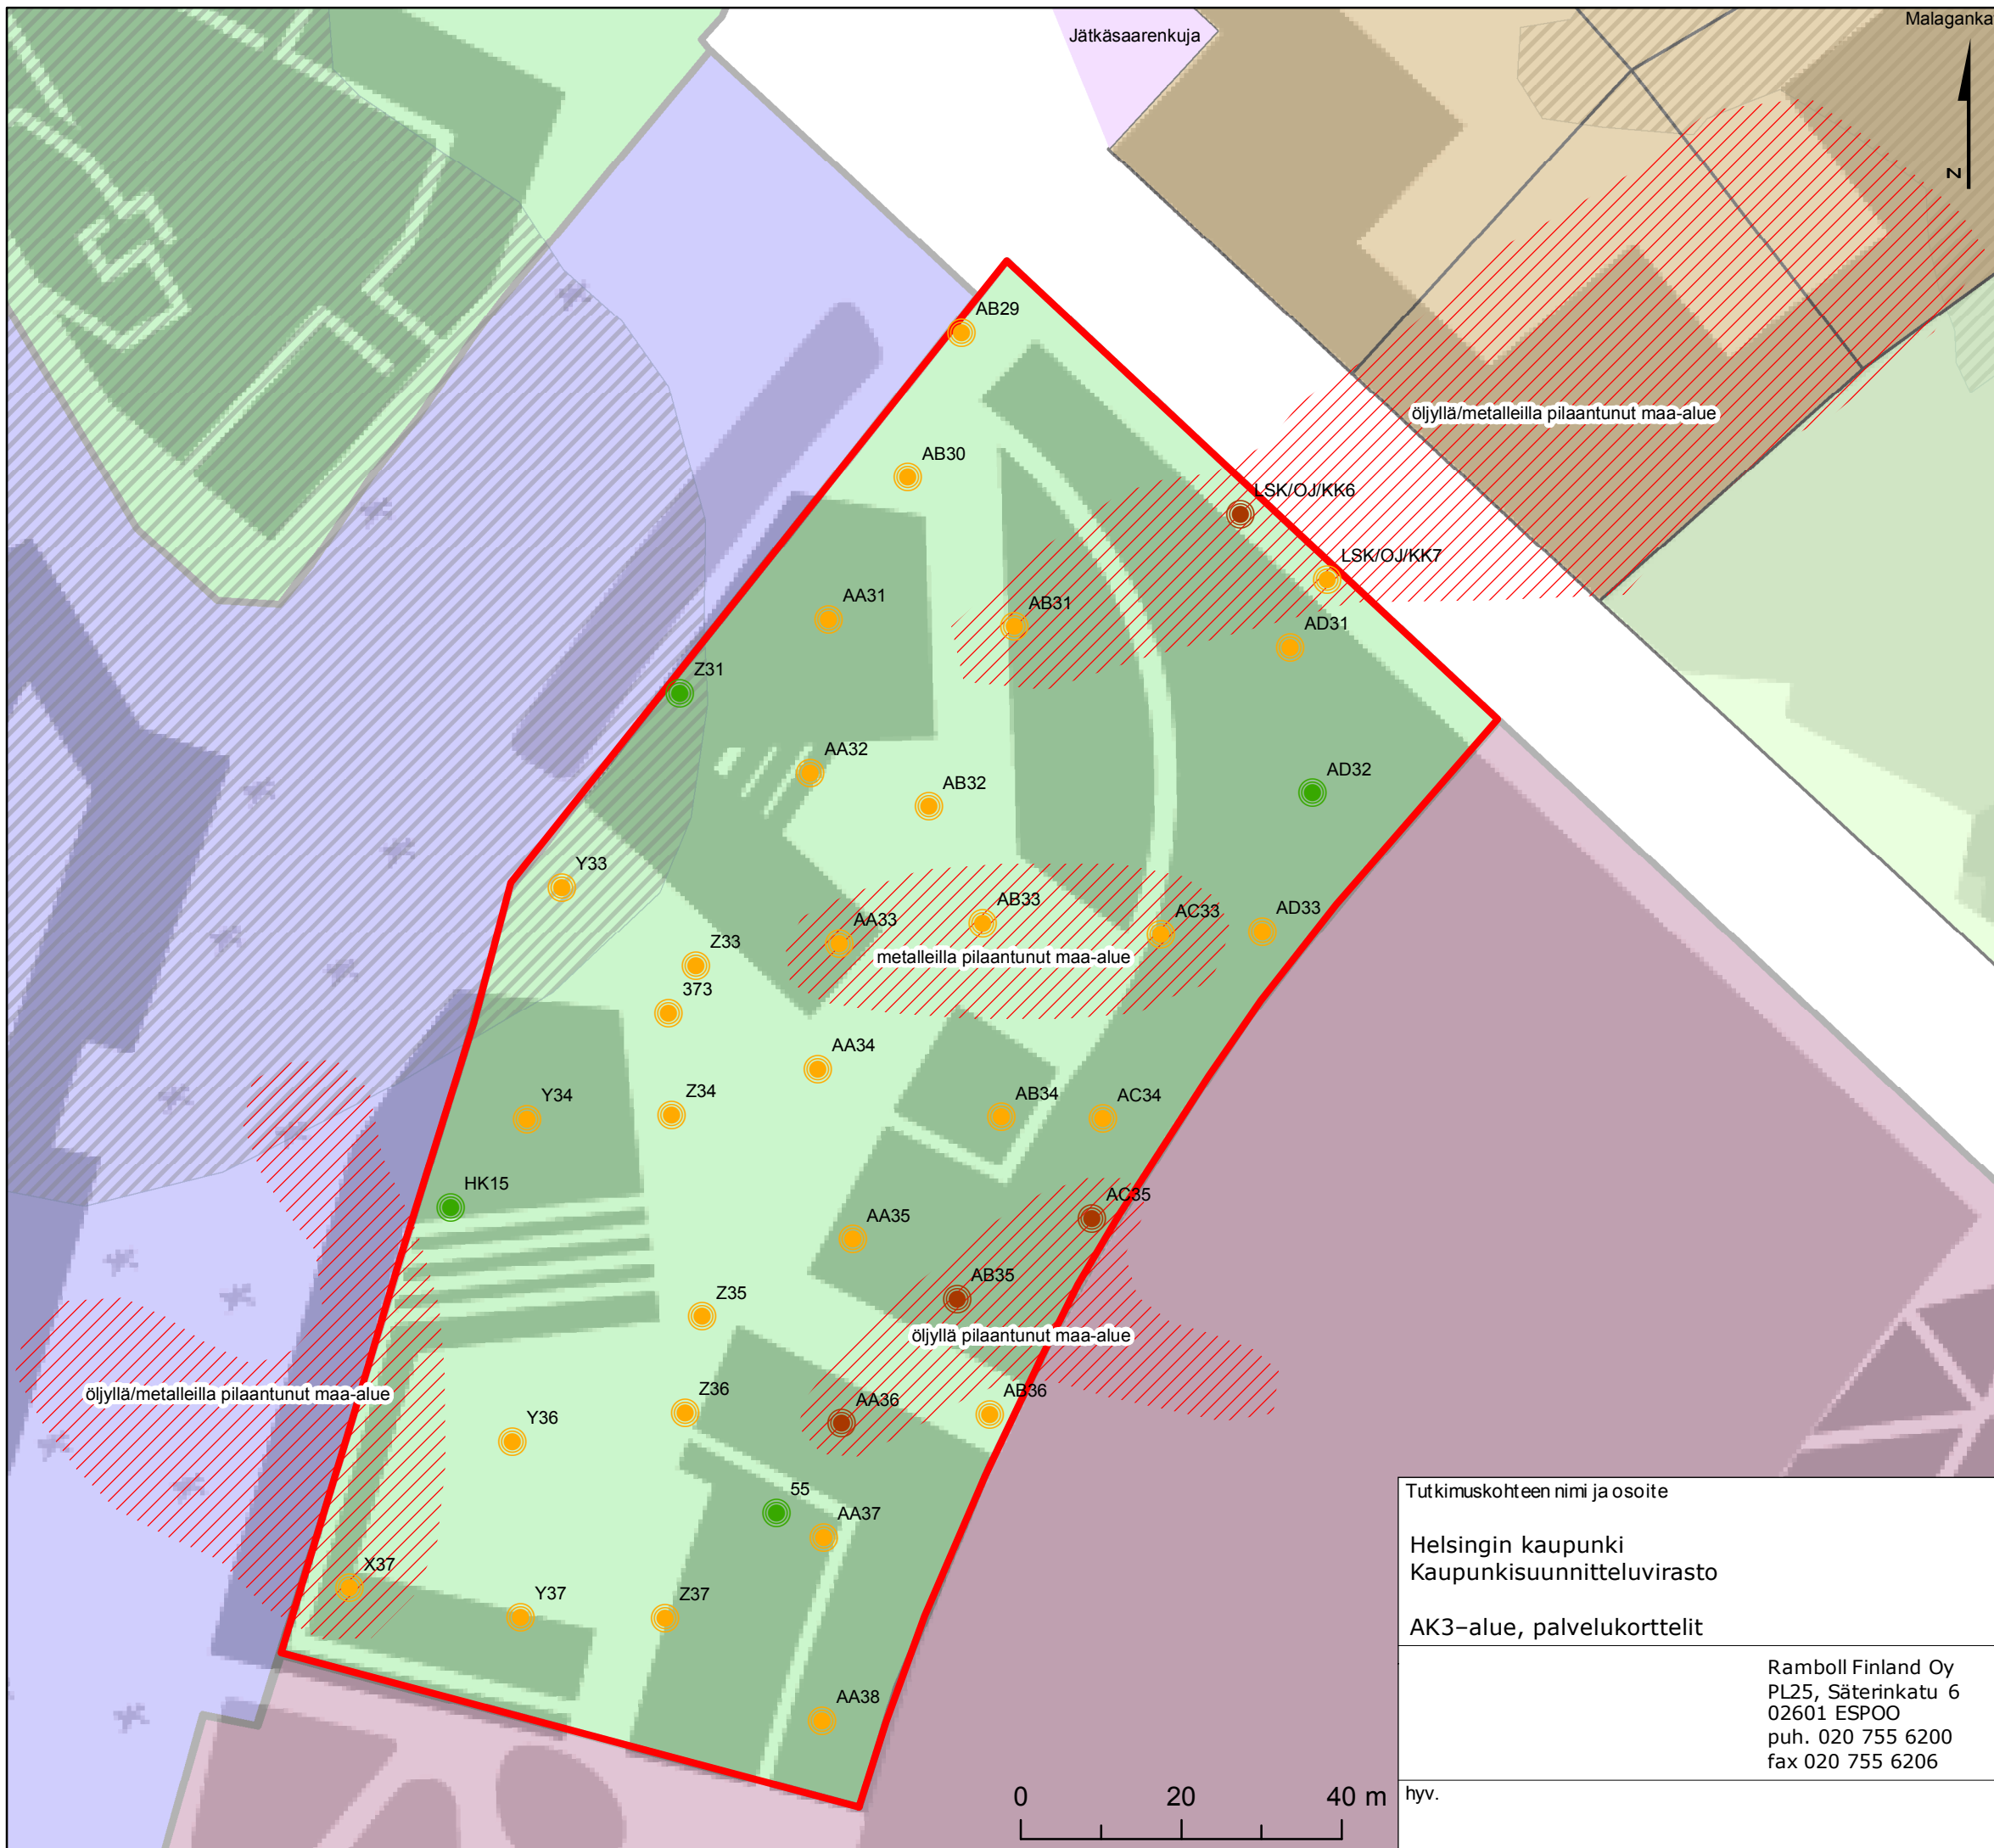
Jätejakeita, kuten puuta, betonia, metallia, tiiltä ja tuhkaa, havaittiin kaikkialla palvelukortteleiden alueella. Vain neljällä näytepisteellä ei havaittu minkäänlaista jätetäyttöä. Jätehavainnot tehtiin pääasiassa pohjavedenpinnan yläpuolella, mutta alueen pohjois-, keski- ja itäosissa jätteensekaista täyttöä havaittiin myös pohjaveden alapuolella. Aistinvaraiset havainnot on esitetty piirustuksessa 6.

Öljyhavainnot tehtiin yhdellä pisteellä (LSK/OJ/KK6) palvelukortteleiden pohjoisosassa ja kolmella vierekkäisellä pisteellä alueen itäosassa (AC35, AB35 ja AA36). Öljyä tai öljyn hajua havaittiin 2-4 m syvyydellä maanpinnasta.
