11.8.2011

KALASATAMAN KESKUS

Pohjaveden tila, raportti 1

Raportti numero: 11 50212 0147

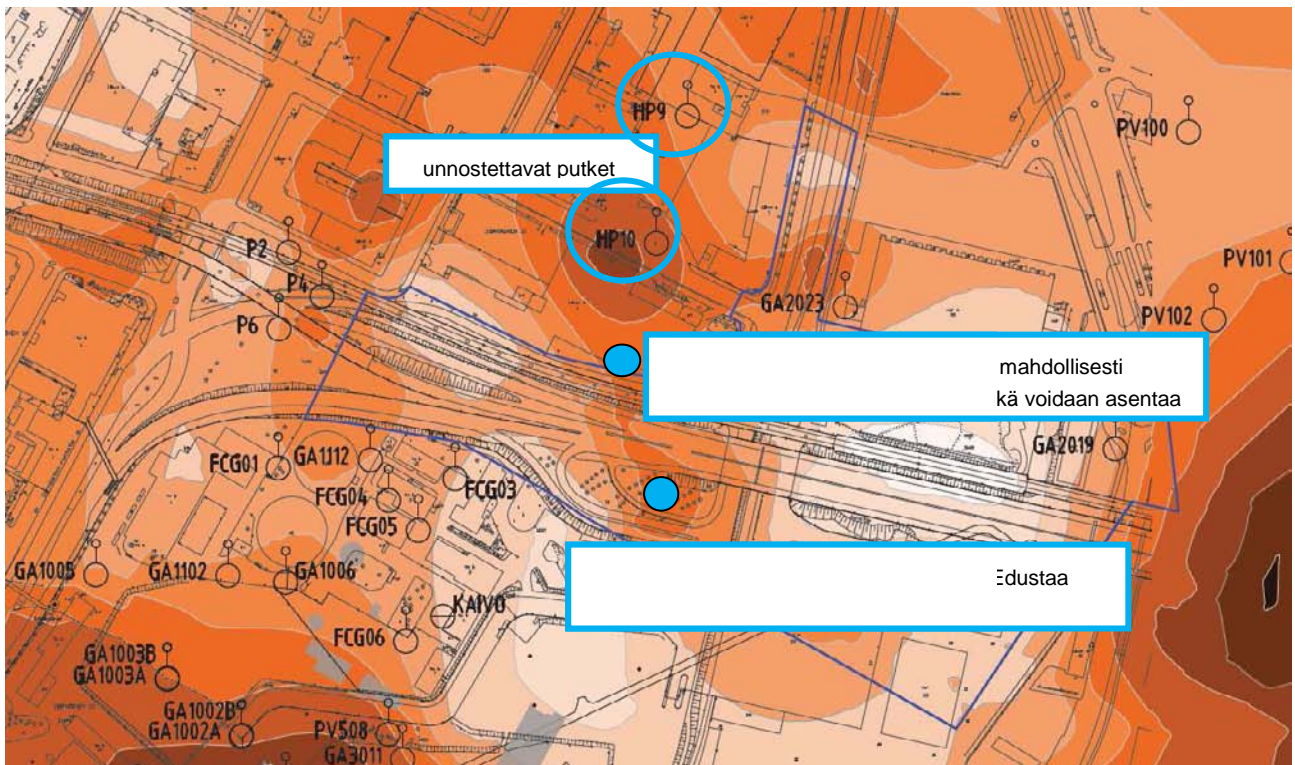
Kuva 7: Tarkasteltavalle alueelle ehdotetut uudet putket ja putkien kunnostus.

- Tarkkailuaineiston perusteella arvioidaan muuttavatko Kalasataman Keskuksen kalliorakentamiseen liittyvät toimenpiteet vesien virtaussuuntia ja onko mahdollista, että Suvilahden alueelle kulkeutuisi haitta-ainepitoista pohjavettä näiden muutosten seurauksena.
