11.8.2011

KALASATAMAN KESKUS

Pohjaveden tila, raportti 1

Raportti numero: 11 50212 0147

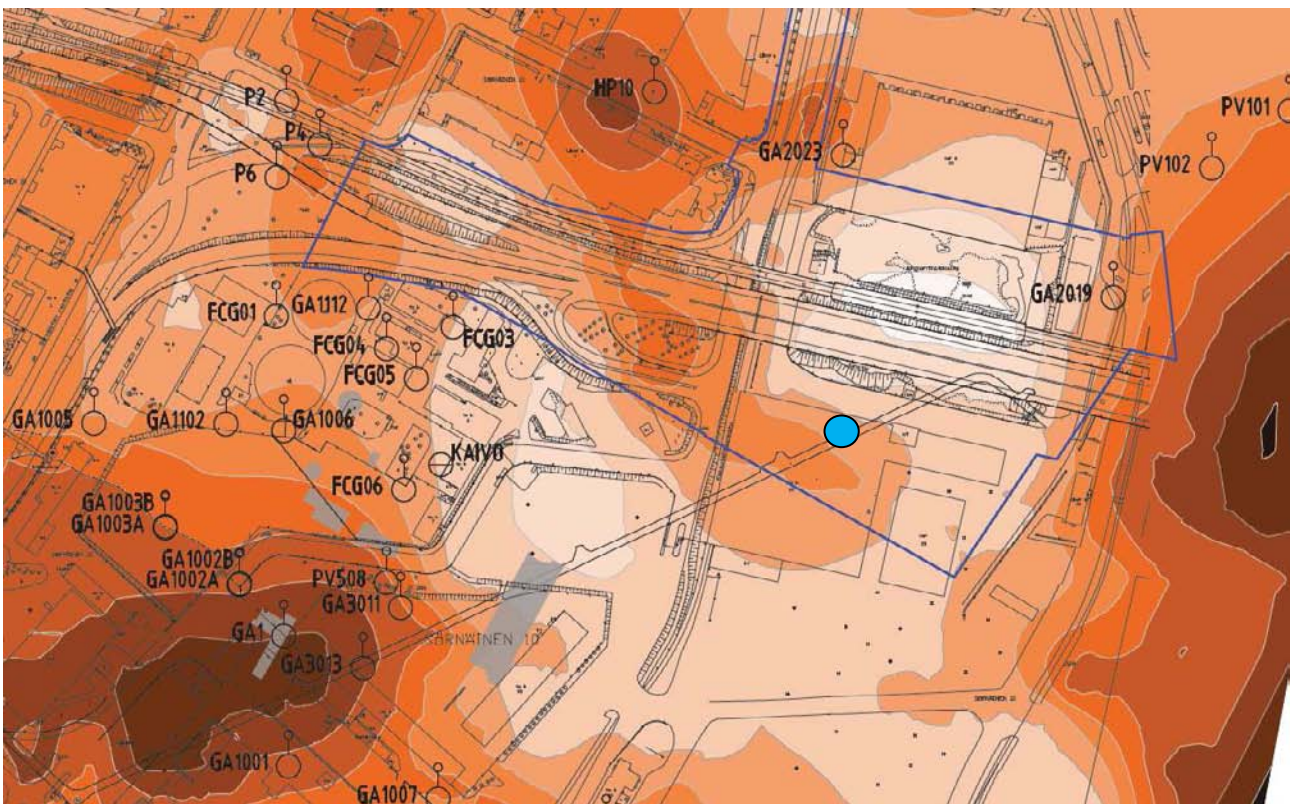
Suvilahden alueen kallioon louhitusta yhteiskäyttötunnelista otettiin FCG:n toimesta vesinäytteet paalulukeman 150 kohdalta (kuva 1). Yksi näyte otettiin kallioista tihkuvasta vedestä ja toinen keräysaltaasta, johon kertyy vesiä pidemmältä matkalta (Risto Tilli 8.8.2011). Näytteistä analysoitiin öljyhiilivedyt ja haihtuvat orgaaniset yhdisteet SGS Inspection Services Oy:n laboratoriossa.

Kuva 1: Yhteiskäyttötunnelista otettujen näytteiden sijainti.

- Yhteiskäyttötunnelista otetuista näytteistä toisessa esiintyi alhainen pitoisuus bentseeniä ja toisessa tert-amyylieetteriä (TAE, bensiniin lisäaine), mikä viittaa siihen, että haihtuvia hiilivetyjä voi esiintyä liuenneena myös kalliorakosysteemissä.

- Toisessa yhteiskäyttötunnelista otetussa näytteessä todettiin myös tri- ja dikloorieteeniä, mikä viittaa siihen että klooratut liuottimet voivat oletetusti kulkeutua kalliorakosysteemissä etäällekin alkuperäisestä lähteestä.

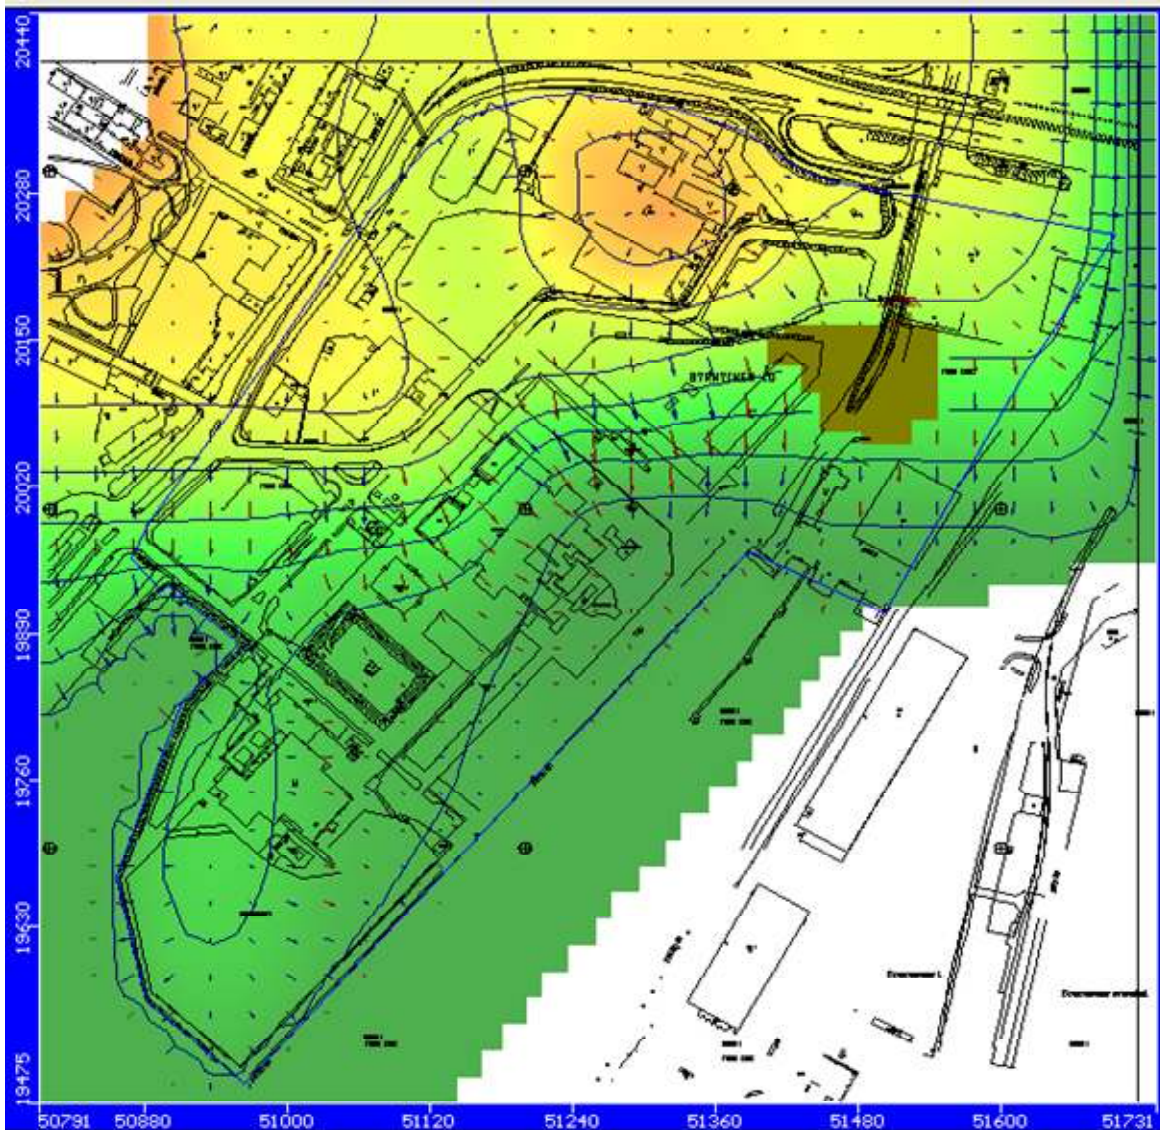
Pohjaveden virtaussuunnan alueella arvioidaan olevan pääpiirteissään luoteesta kaakkoon eli kohti merta. Kallionpinnan vaihtelu aiheuttaa kuitenkin paikallista vaihtelua virtaussuunnassa. Kalliokynnykset toimivat vedenjakajina muuttaen pohjaveden virtaussuuntia. Pohjavesi on alueella yleisesti hieman merenpinnan tason yläpuolella. Kallionpinta alueella on monin paikoin korkeammalla. Tarkasteltavalla alueella todettu suurehko kalliokohouma vaikuttaa alueen luoteisosalta virtaavien vesien suuntaan. Osa vesistä mahdollisesti virtaa kalliokohouman länsipuolitse kaava-alueen länsilaidan kautta. Tätä olettamusta vahvistavat myös tiedot haitta-aineiden leviämisestä. Mahdollinen ruhjevyöhyke voi myös toimia virtausreitteinä kohti kaakkoa, vaikka kallionpintamalliin perusteella kalliokohouman arvioidaankin olevan yhtenäinen. Hanasaaren alueella pohjaveden virtauksen arvioidaan olevan etelään – itään (Kuva 2). Virtaussuuntien ajallista vaihtelua ei tunneta.

Kuva 2: Pohjaveden arvioitu virtaussuunta Suvilahden ja Hanasaaren alueella vuonna 2009 tehtyjen mittausten perusteella. Kuva laadittu Helsingin Energialle 2009.

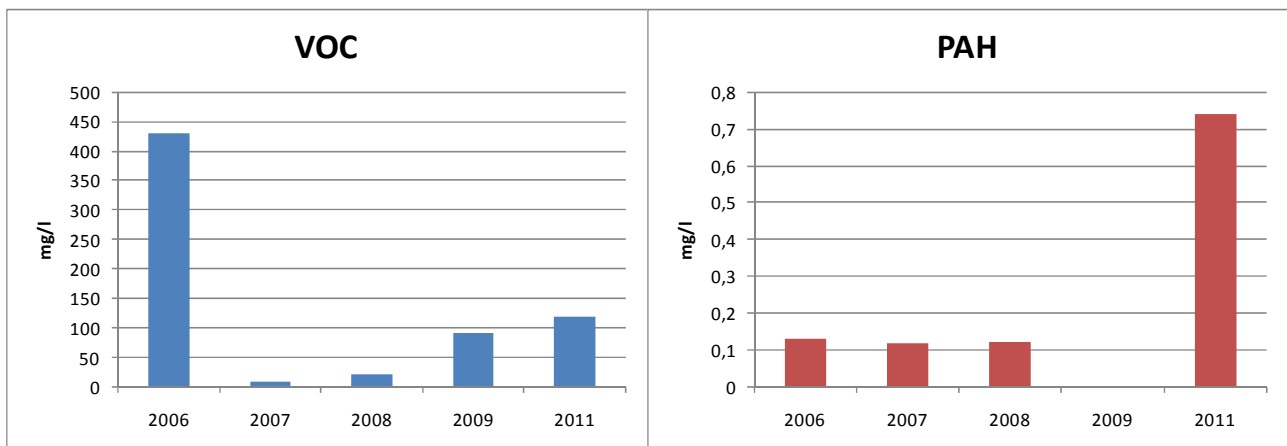
- Suurimmat haihtuvien hiilivetyjen pitoisuudet esiintyvät toisaalta tutkimuspisteen GA1 läheisyydessä (120 mg/l) ja toisaalta pohjoisen kaasukellon itäpuolella olevassa pumppauspisteessä (entinen GA1112) (240 mg/l). Näissä pisteissä haihtuvat hiilivedyt muodostuvat suurimmaksi osaksi bentseenistä, tolueenista, etyylibentseenistä ja ksyleeneistä.

Kuva 3: Haihtuvien hiilivetyjen ja PAH-yhdisteiden pitoisuudet pohjaveden tarkkailupisteessä GA1 eri näytteenottoajankohtina.

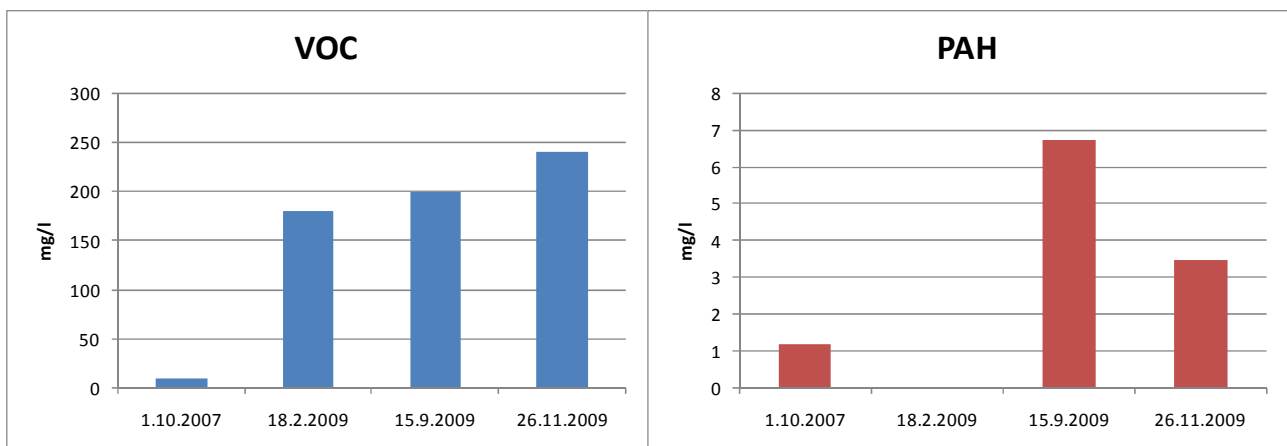
- Suurimmat PAH-yhdisteiden pitoisuudet esiintyvät Suvilahden pohjoisella alueella (FCG04, FCG05, FCG06, GA1112/pumppauskaivo) (1,2-6,7 mg/l). Muutoin PAH-yhdisteitä esiintyy yleisesti lähes koko alueella alhaisina pitoisuuksina.

Kuva 4: Haihtuvien hiilivetyjen ja PAH-yhdisteiden pitoisuudet pohjaveden tarkkailupisteessä GA1112 (nykyinen pumpauskaivo) eri näytteenottoajankohtina.

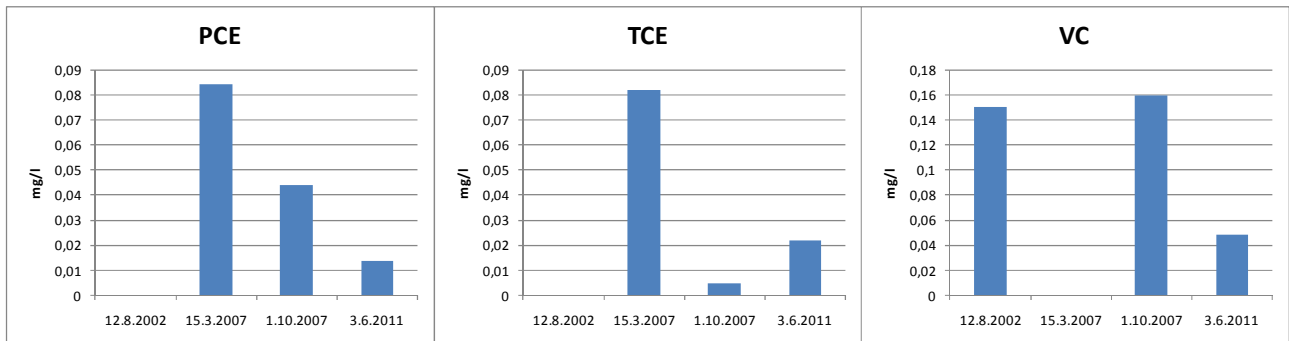
Pisteessä P6, joka edustaa klooratuilla liuottimilla pilaantunutta aluetta, tetrakloorieteenin ja trikloorieteenin pitoisuudet näyttäisivät alentuneen. Kloorattujen liuottimien hajoamista tapahtuu edelleen, mikä näkyy alueella esiintyvistä vinyylidikloridista. Vinyylidikloridi haihtuu ja hajoaa vedestä verrattain nopeasti, joten sen kertyminen veteen osoittaa, että klooratut liuottimet hajoavat kohteessa biologisesti.

Kuva 5: Kloorattujen yhdisteiden pitoisuudet eri pohjaveden tarkkailupisteessä P6 eri näytteenottoajankohtina. PCE=tetrakloorieteeni, TCE=trikloorieteeni, VC=vinyylikloridi.

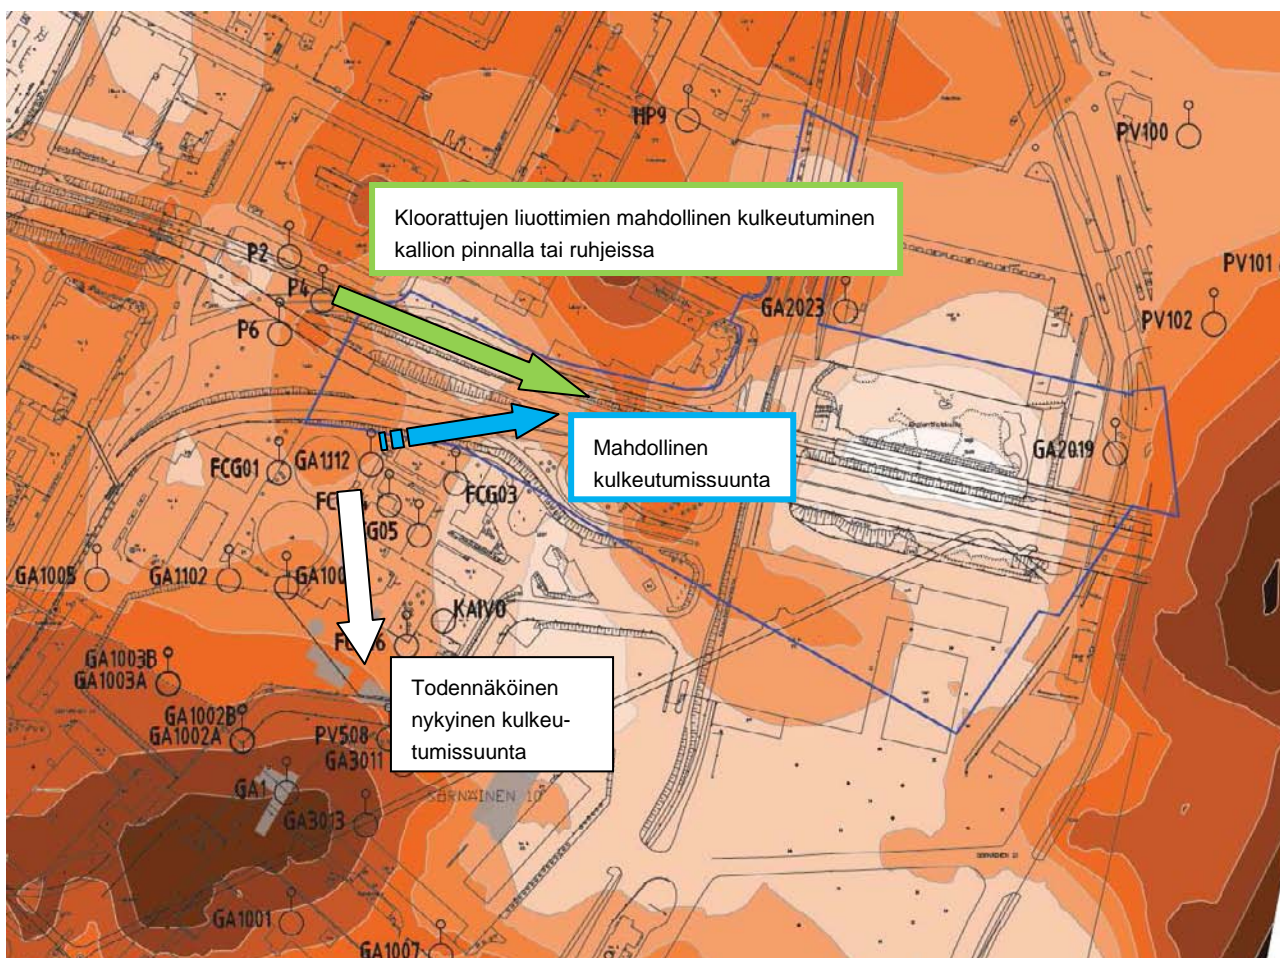
Kaava-alue sijaitsee Suvilahden entisen kaasulaitosalueen välittömässä läheisyydessä ja alueella on ollut pitkään erilaisia toimintoja. Työn aikana on mahdollista, että maaperästä ja kallion ruhjeista todetaan tässä tehtyä arviota suurempia haitta-ainepitoisuuksia.

Kuva 6: Haitta-aineiden tällä hetkellä todennäköinen (valkoinen nuoli) sekä nyt tai jatkossa mahdollinen kulkeutumissuunta (sininen nuoli) Suvilahden pohjoiselta alueelta. Lisäksi klooratut liuottimet voivat kulkeutua pisteiden P2, P4 ja P6 alueelta kallion pinnan muodoista, ruhjeisuudesta sekä pohjaveden virtausominaisuuksista riippuen myös Kalasataman keskuksen alueelle.

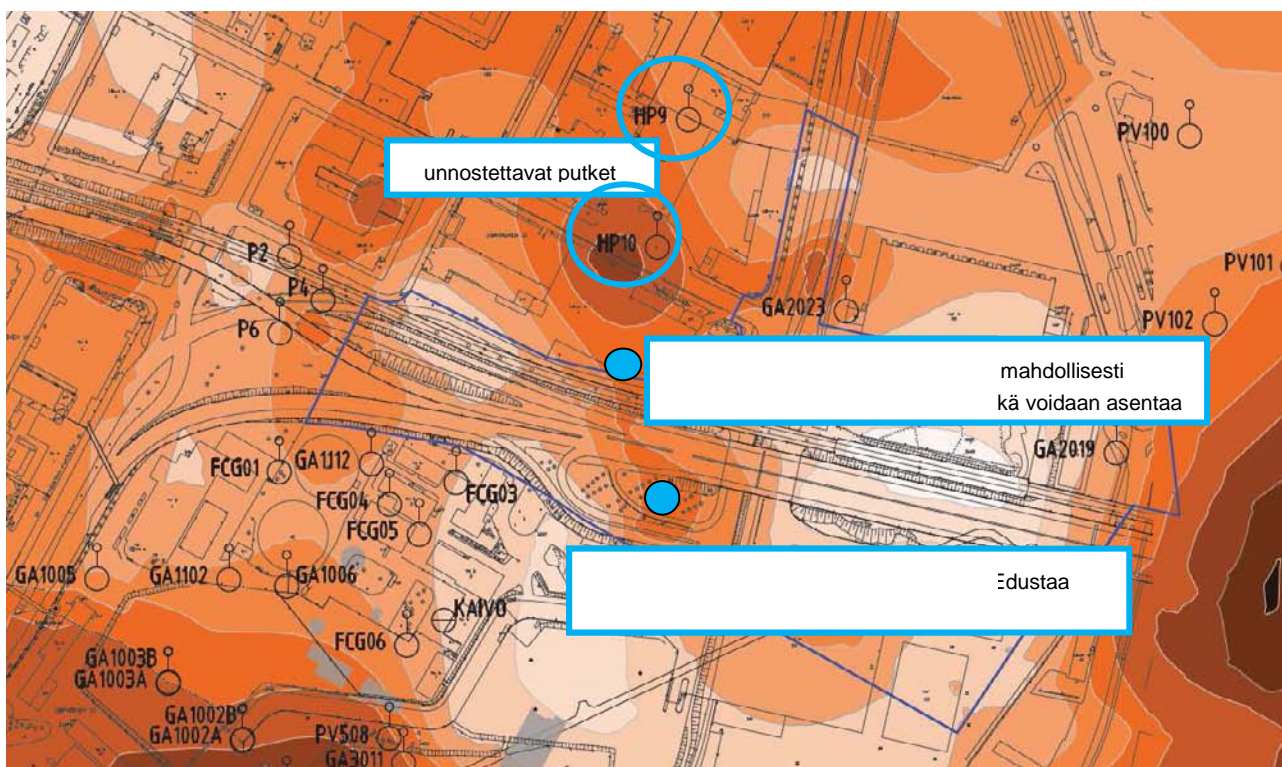
Kuva 7: Tarkasteltavalle alueelle ehdotetut uudet putket ja putkien kunnostus.

- Tarkkailuaineiston perusteella arvioidaan muuttavatko Kalasataman Keskuksen kalliorakentamiseen liittyvät toimenpiteet vesien virtaussuuntia ja onko mahdollista, että Suvilahden alueelle kulkeutuisi haitta-ainepitoista pohjavettä näiden muutosten seurauksena.

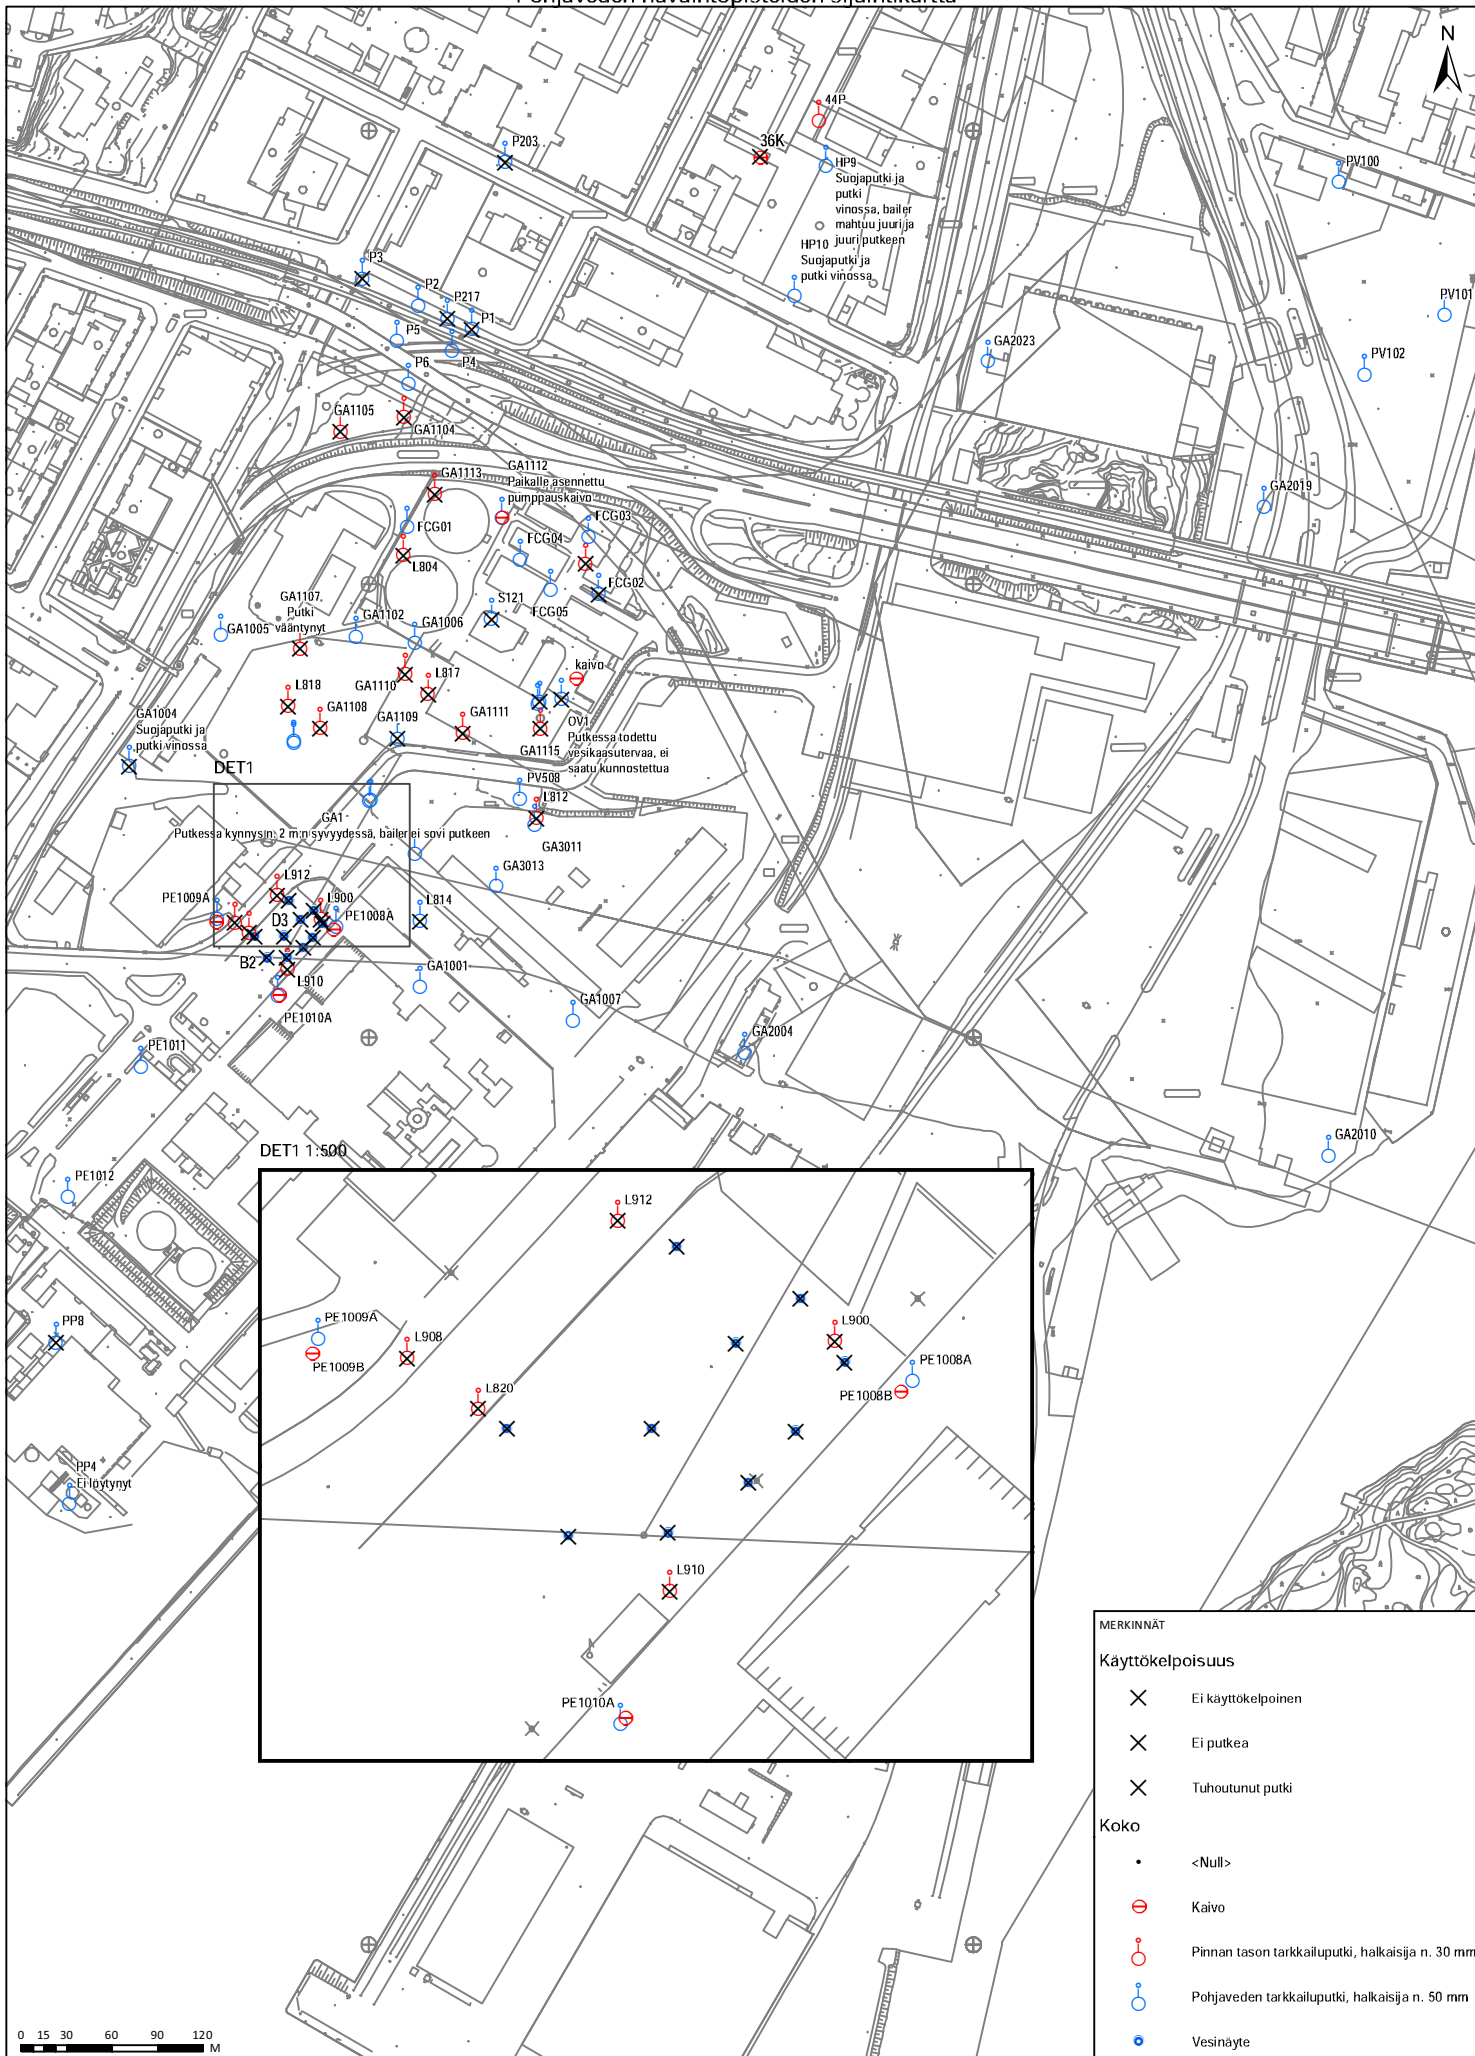
44P
HP9 Suojaputki ja putki vinossa, bailer mahtuu juuri ja juuri putkeen
HP10 Suojaputki ja putki vinossa

GA1004 Suojaputki ja putki vinossa
