Helsingin kaupunki, rakennusvirasto

HULEVESITULVARISKIALUEIDEN JA HULEVESITULVA- HERKKIEN ALUEIDEN SELVITTÄMINEN HELSINGIN KAUPUNGISSA

Loppuraportti

0100-P16021

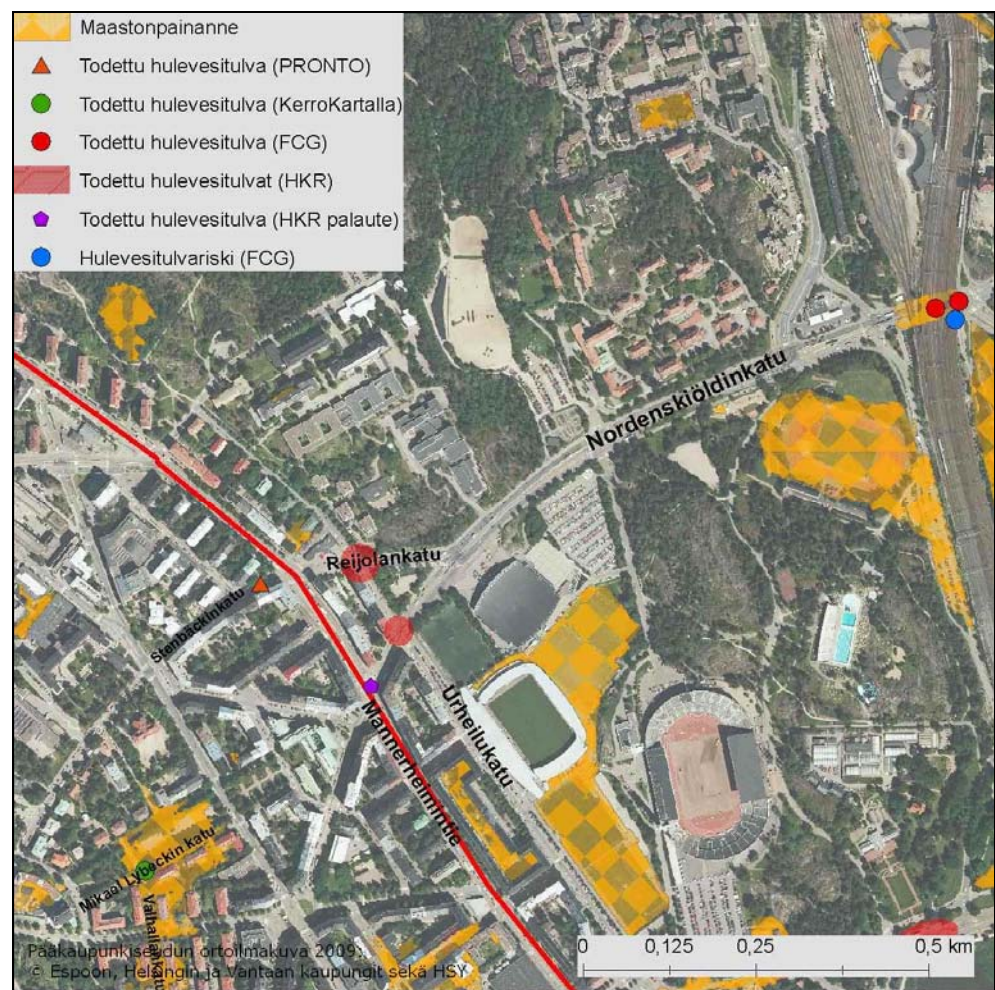
Helsingin kaupungin hulevesitulvariskien alustavassa arvioinnissa saadussa yleisöpalautteessa Mannerheimintien ja Nordenskiöldinkadun risteyksen ilmoitettiin tulvivan säännöllisesti rankkasateiden aikana. Lisäksi Helsingin kaupungin rakennusviraston saamien tietojen mukaan Urheilukatu tulvi Reijolankadun ja Nordenskiöldinkadun risteyksessä 22.8.2011 sattuneiden rankkasateiden aikana. Kohteiden läheisyydessä, Stenbäckinkadulla on ilmennyt myös pelastuslaitoksen kuivatustoimenpiteitä vaatinut hulevesitulva. Pääradan yhteydessä oleva Nordenskiöldinkadun alikulkusilta on myös yksi toistuvista tulvapaikoista. *Kuvassa 7* on esitetty alueella todetut hulevesitulvat ja maastonpainanteet.

Kuva 7. Laakson alueella todetut hulevesitulvat ja maastonpainanteet

Kantakartan perusteella Urheilukadun ja Nordenskiöldinkadun risteyksessä, samoin kuin Urheilukadun ja Reijolankadun risteyksen yhteydessä sijaitsee matalahko notko. Mannerheimintien ja Nordenskiöldinkadun risteyksessä sen sijaan ei ole kantakartan perusteella havaittavissa notkoa. Alue sijaitsee kokonaisuudessaan sekaviemäroidyllä alueella ja risteyksien yhteydessä on katunäkymien¹ perusteella kitakaivoja ja rutiläkaivoja. Todetut hulevesitulvat johtuvat todennäköisesti kaivojen tukkeutumisesta, tai sekaviemäriverkoston kapasiteetin täyttymisestä.

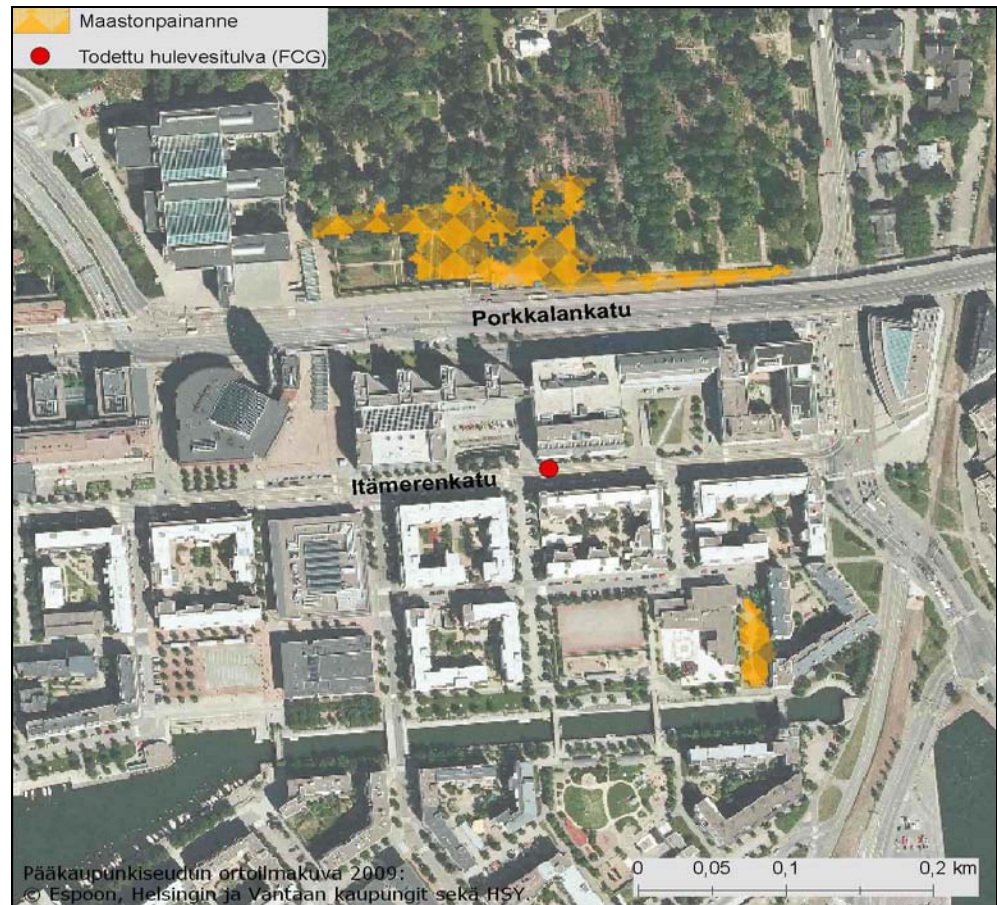
FCG:n hulevesitulvakyselyssä vastattiin Itämerenkadun tulvineen syysmyrskyjen aikana, jolloin vettä tulvi kadun kaivoista niin pahasti, että Itämerenkadun raitiovaunuliikenne oltiin lähellä joutua pysäyttämään. *Kuvassa 8* on esitetty alueella todetut hulevesitulvat ja maastonpainanteet.

Kuva 8. Ruoholahden alueella todettu hulevesitulva. Ilmoituksen mukaan tulva vaikutti erityisesti Itämerenkadulla.

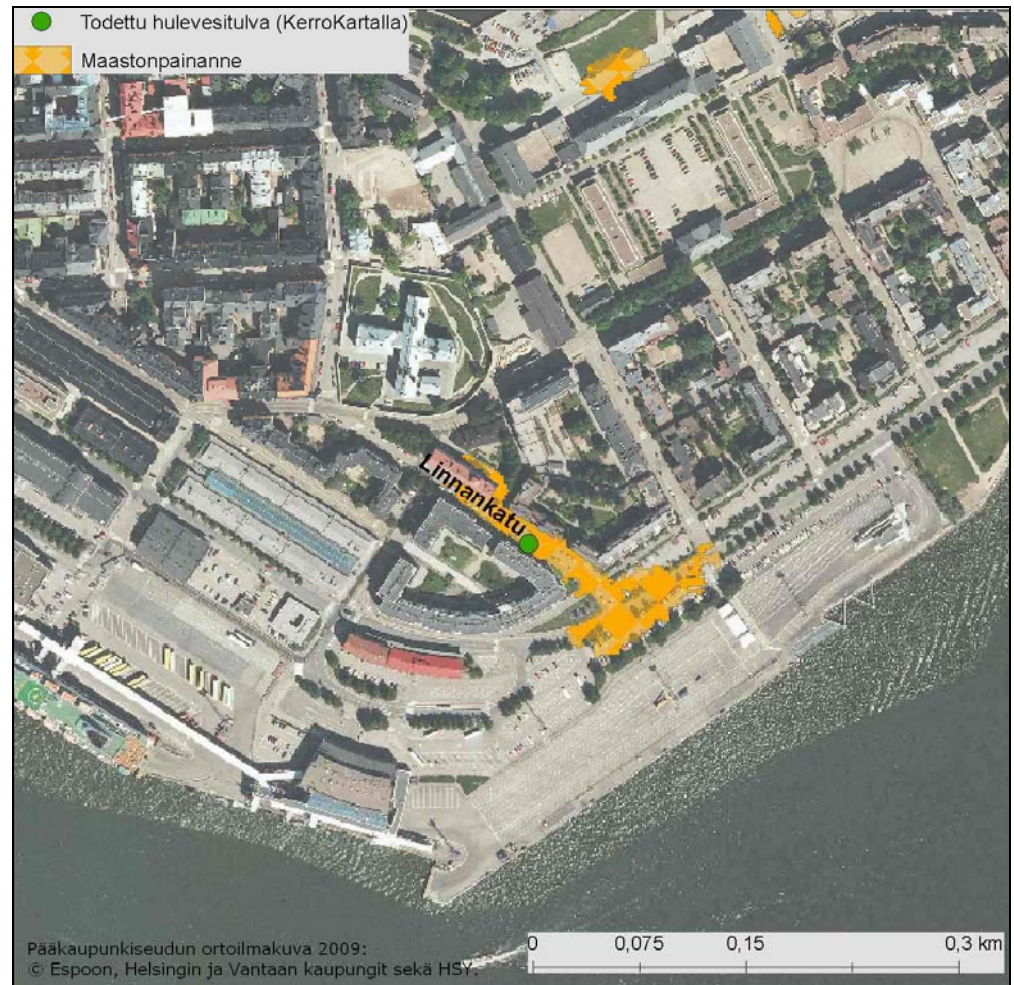
Rakennusviraston KerroKartalla-palvelusta saadun palautteen perusteella Katajanokan Linnankadulla ilmoitettiin toistuvasta hulevesitulvaongelmasta. Ilmoituksen mukaan Linnankadun kävelytie on usein peittynyt kokonaan hulevesistä ja hulevesiä on tulvinut myös ajoluiskan kautta Linnankatu 12 autokellariin. *Kuvassa 9* on esitetty alueella todetut hulevesitulvat ja maastonpainanteet.

Kuva 9. Linnankadulla todettu hulevesitulva sekä kohteen yhteydessä sijaitseva maaston painanne.

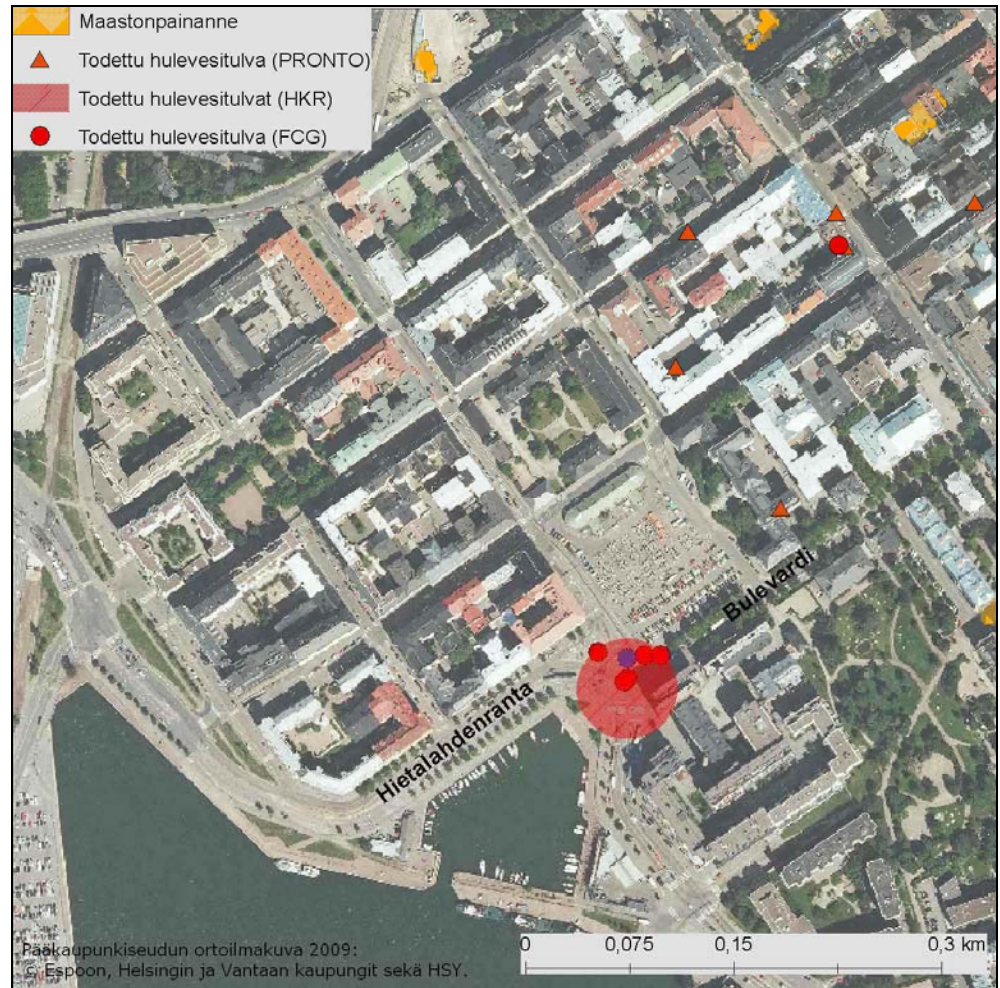
Hietalahdenrannan ja Bulevardin risteys ilmoitettiin useiden lähteiden mukaan olevan ongelmallinen alue hulevesitulvien suhteen. Kohteessa tulvi muun muassa FCG:n hulevesitulvakyselyyn vastanneiden mukaan usein rankkasateiden aikana, aiheuttaen ongelmia esimerkiksi liikenteelle. Syyksi epäiltiin hulevesien valuminen Bulevardilta. Kantakartan perusteella risteyskohdassa on havaittavissa matalahko notko. *Kuvassa 10* on esitetty alueella todetut hulevesitulvat ja maastonpaineet.

Kuva 10. Hietalahdenrannan ja Bulevardin risteys ilmoitettiin useiden lähteiden mukaan olevan ongelmallinen hulevesitulva-alue.

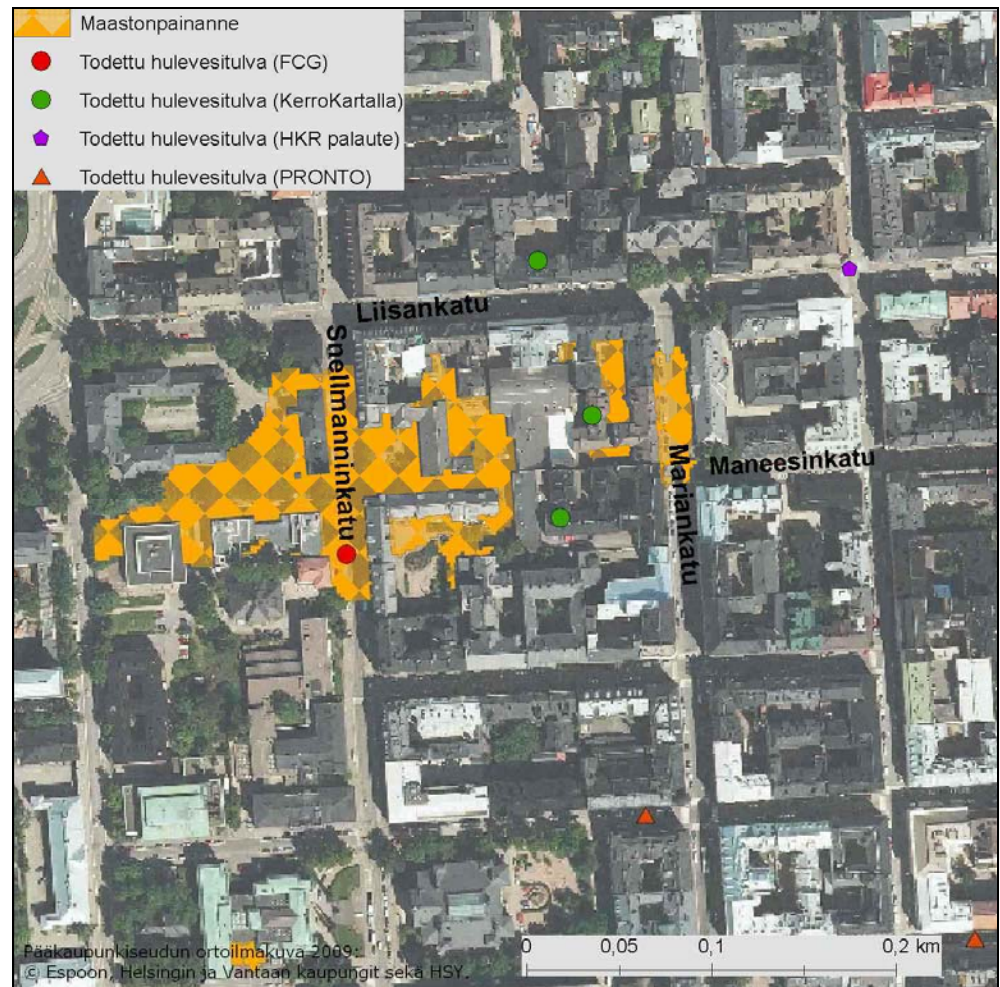
Kantakartan perusteella Mariankatu laskee pohjoisen suuntaisesti ja kaltevuudet tasoittuvat todetussa ongelmakohdassa. Myös Maneesinkatu laskee loivasti kohti Mariankatua. Ongelmakohdassa sijaitsee myös paikkatietoanalyysien perusteella todettu maastonpainanne, jonka keksimääräinen syvyys on noin 0,3 m ja maksimisyvyys noin 1,1 m. Painanteen lähivaluma-alueen pinta-ala on noin 0,8 hehtaaria ja kerran sadassa vuodessa toistuvalla yhden tunnin sateella painanteeseen voisi laskelmien perusteella muodostua keskimäärin noin 0,2 metrin syvyinen hulevesitulva. Katunäkymien¹ perusteella painanteessa on ritiläkaivoja. Kuvassa 11 on esitetty alueella todetut hulevesitulvat ja maastonpainanteet.

Kuva 11. Kruununhaan alueella todetut hulevesitulvat ja maastonpainanteet.

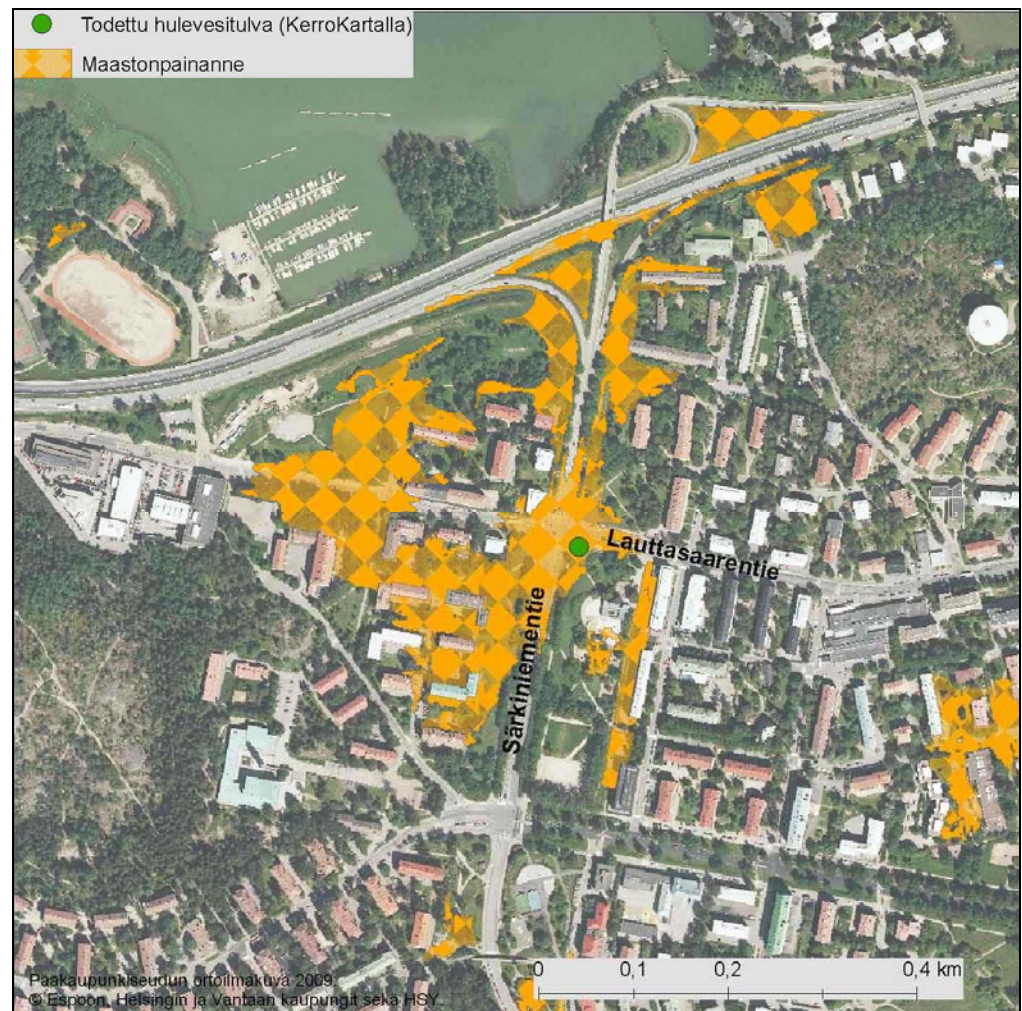
Rakennusviraston KerroKartalla-palvelusta saadun palautteen perusteella Lauttasaarentien ja Särkiniementien risteys tulvii usein voimakkaiden sateiden aikana. Kohde sijaitsee myös laajassa painanteessa, jonka keksimääräinen syvyys on noin 0,4 m ja maksimisyvyys noin 1,3 m. Painanteen lähivaluma-alueen pinta-ala on noin 1,6 hehtaaria ja kerran sadassa vuodessa toistuvalla yhden tunnin sateella painanteeseen voisi laskelmien perusteella muodostua keskimäärin noin 0,1 metrin syvyinen hulevesitulva. *Kuvassa 12* on esitetty Lauttasaarentien ja Särkiniementien risteyksessä todettu hulevesitulva sekä maastonpainanteet.

Kuva 12. Lauttasaarentien ja Särkiniementien risteyksessä todettu hulevesitulva sekä maastonpainanne.

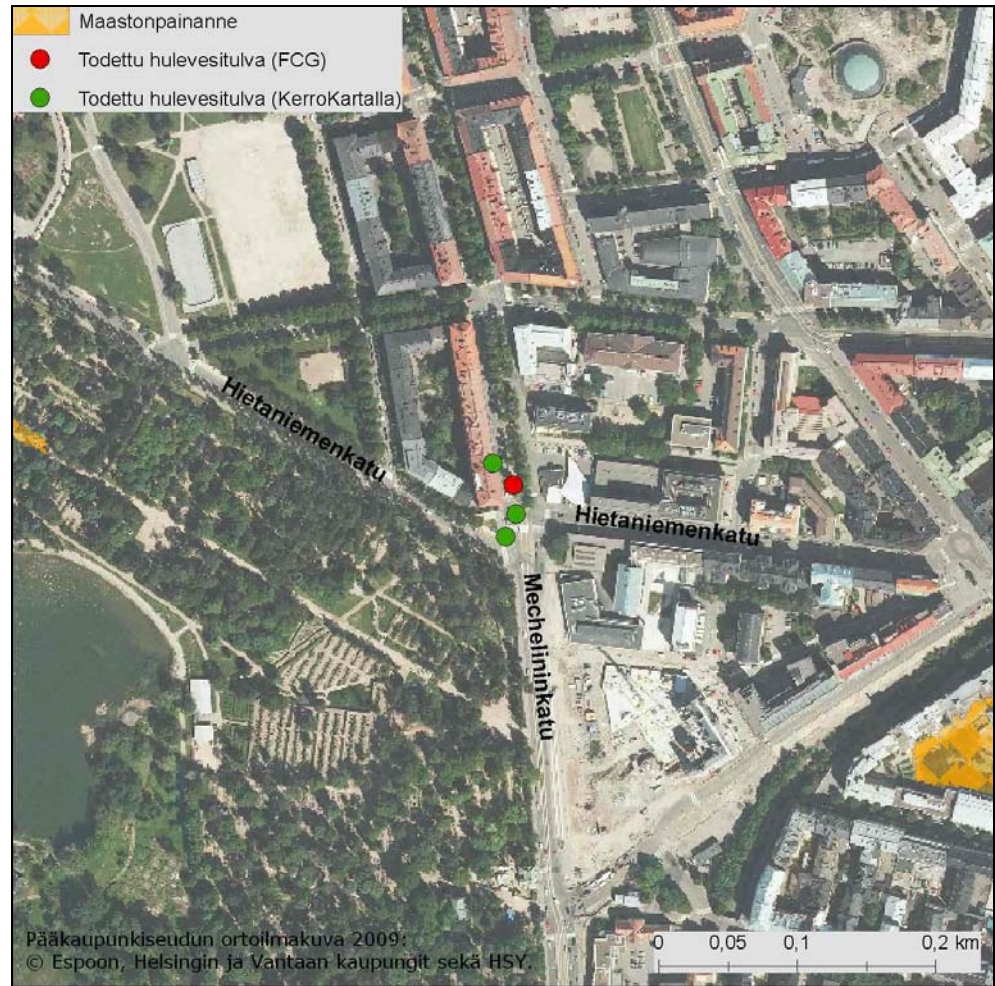
Rakennusviraston KerroKartalla-palvelusta saadun palautteen perusteella Mechelininkadun ja Hietaniemenkadun risteys tulvii usein voimakkaiden sateiden aikana. Myös FCG:n hulevesitulvakyselyssä kohde tunnistettiin hulevesitulvahaeräksi alueeksi. *Kuvassa 13* on esitetty Mechelininkadulla havaittujen hulevesitulvien sijainti.

Kuva 13. Mechelininkadun ja Hietaniemenkadun risteuksen yhteydessä havaitut hulevesitulvat.

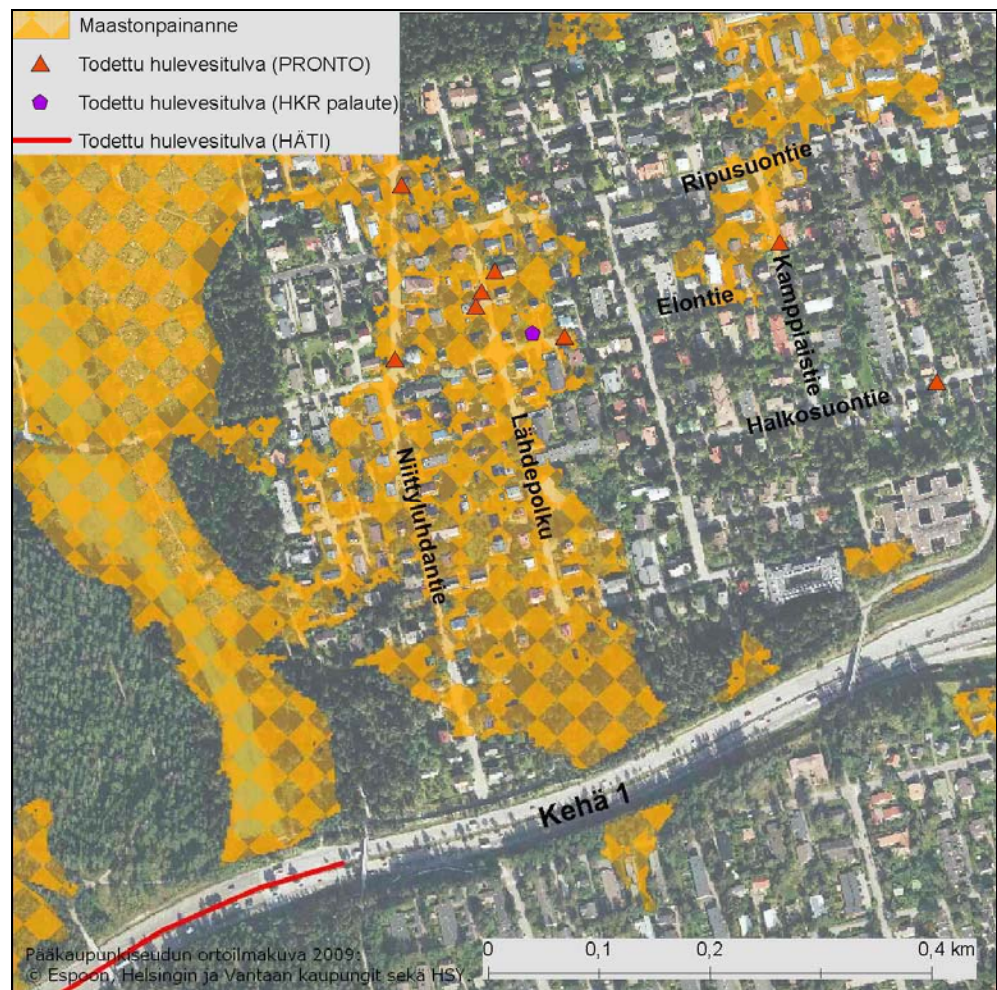
Alueella on kuitenkin todettu lukuisia hulevesitulvia. Muun muassa PRONTO-tilastojen perusteella, hulevesitulvia on todettu Ripusuontien ja Lähdepolun varrella. Lähdepolulla ilmenneiden hulevesitulvien tarkkaa syytä ei tilastoista ilmennyt, mutta tilastoon oli kirjattu muun muassa: *"Poistettu vettä kellarista palokunnan kalustolla"*, *"Sadevedet nousseet autotallin ajoluiskassa ja uhkaa mennä autotalliin"*. Niittyruhdantie 33:ssa ilmenneestä hulevesitulvasta oli kuitenkin ilmoitettu: *"Kaupungin sadevesiviemärit tulvivat, jonka seurauksena kiinteistön sadevesikaivoissa vesi alkanut nousta kellarin ovelle, josta vesi päässyt sisätiloihin kellarikerrokseen paritalon molempiin asuntoihin."*. Halkosuontien 126:n kiinteistössä pelastuslaitos joutui myös kuivatustoimiin hulevesitulvan johdosta. Kuvassa 15 on esitetty tarkastelualue sekä alueella ilmenneet hulevesitulvat.

Kuva 15. Länsi-Pakilan tarkastelualueella todettujen hulevesitulvien ja maastonpainanteiden sijainnit.

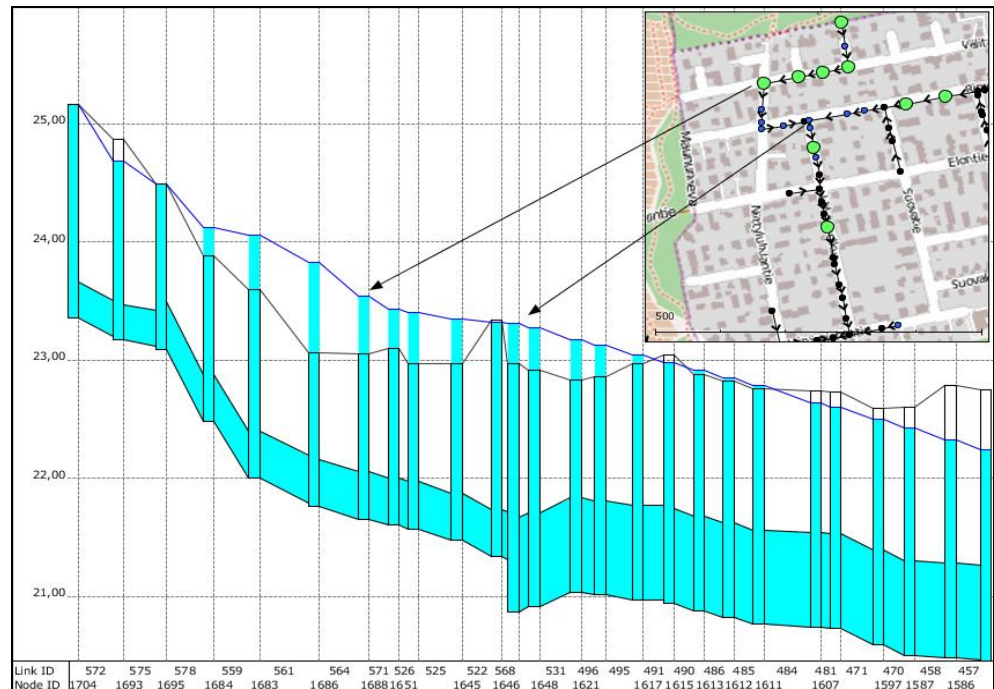
Hulevesimallin avulla tarkasteltiin alueen hulevesiverkoston toimivuutta keran sadassa vuodessa toistuvilla, yhden tunnin sateilla. Mallinnustuloksien perusteella kohteissa ilmeni lievää tulvimista muun muassa Ripusuontien ja Lähdepolun risteyksessä, sekä Niittyluhdantien pohjoiskärjessä. Lähdepolulla mallissa ilmenevä tulviminen johtuu todennäköisesti hulevesiverkoston paikallisesti negatiivisesta kaltevuudesta. Häiriökohta vaikuttaa myös yläpuolisen verkoston toimivuuteen aiheuttamalla tulvimista Niittyluhdantien ja Elontien matalissa kohdissa. Verkostokartan perusteella hulevesiverkostossa vallitsee negatiivinen kaltevuus Ripusuontien ja Elontien välisellä osuudella Lähdepolua. Kuvassa 16 on esitetty ote hulevesimallin antamista tuloksista Niittylahdentien ja Lähdepolun varrelta.

Kuva 16. Ote hulevesimallista Länsi-Pakilassa

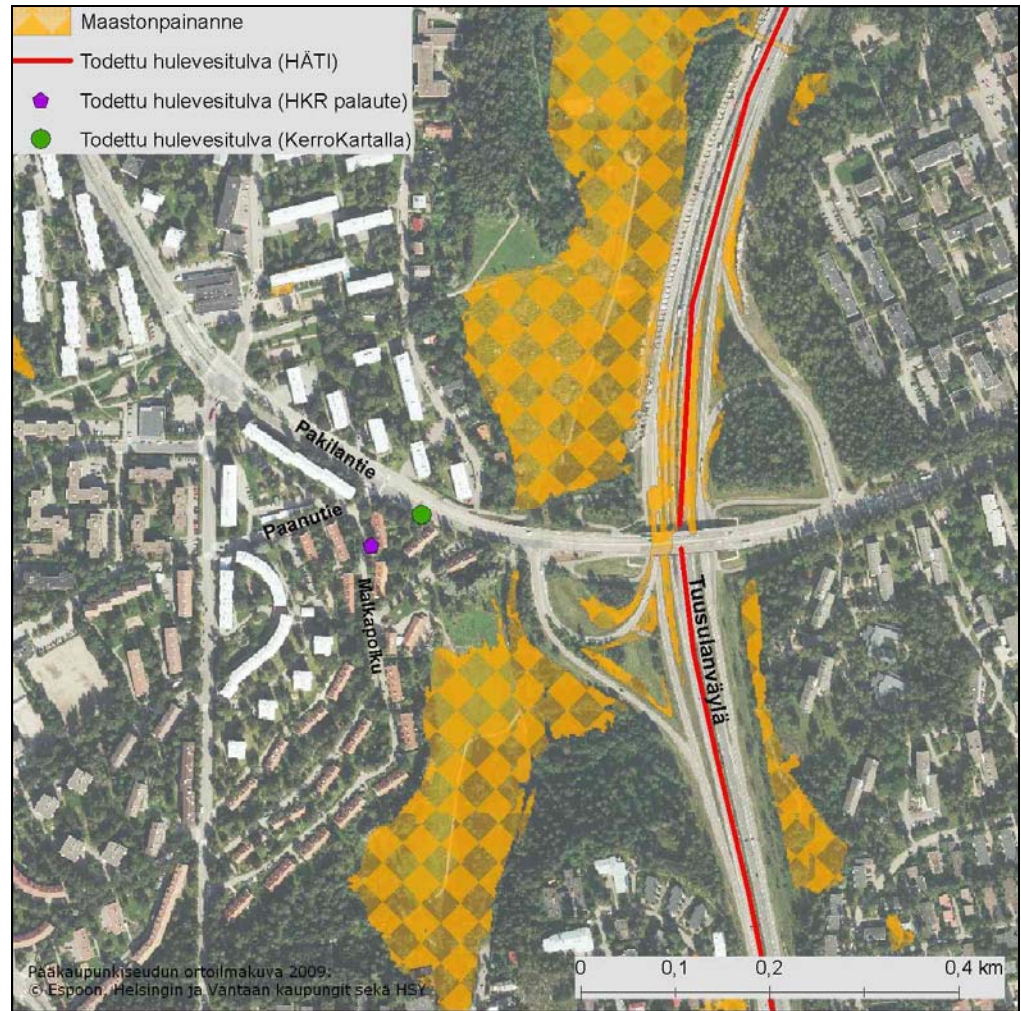
Maunulassa, Pakilantiellä on todettu esiintyvän toistuvia hulevesitulvia, jonka johdosta muun muassa henkilöautoja on sammunut tielle. Pakilantien eteläpuolella, Malkapolulla hulevesitulvat ovat myös aiheuttaneet ongelmia, kun hulevedet ovat virranneet Paanutieltä Malkapolun kiinteistöjen pihoihin. *Kuvassa 20* on esitetty alueella todetut hulevesitulvat ja maastonpainanteet.

Kuva 20. Maunulan alueella todetut hulevesitulvat ja maastonpainanteet.

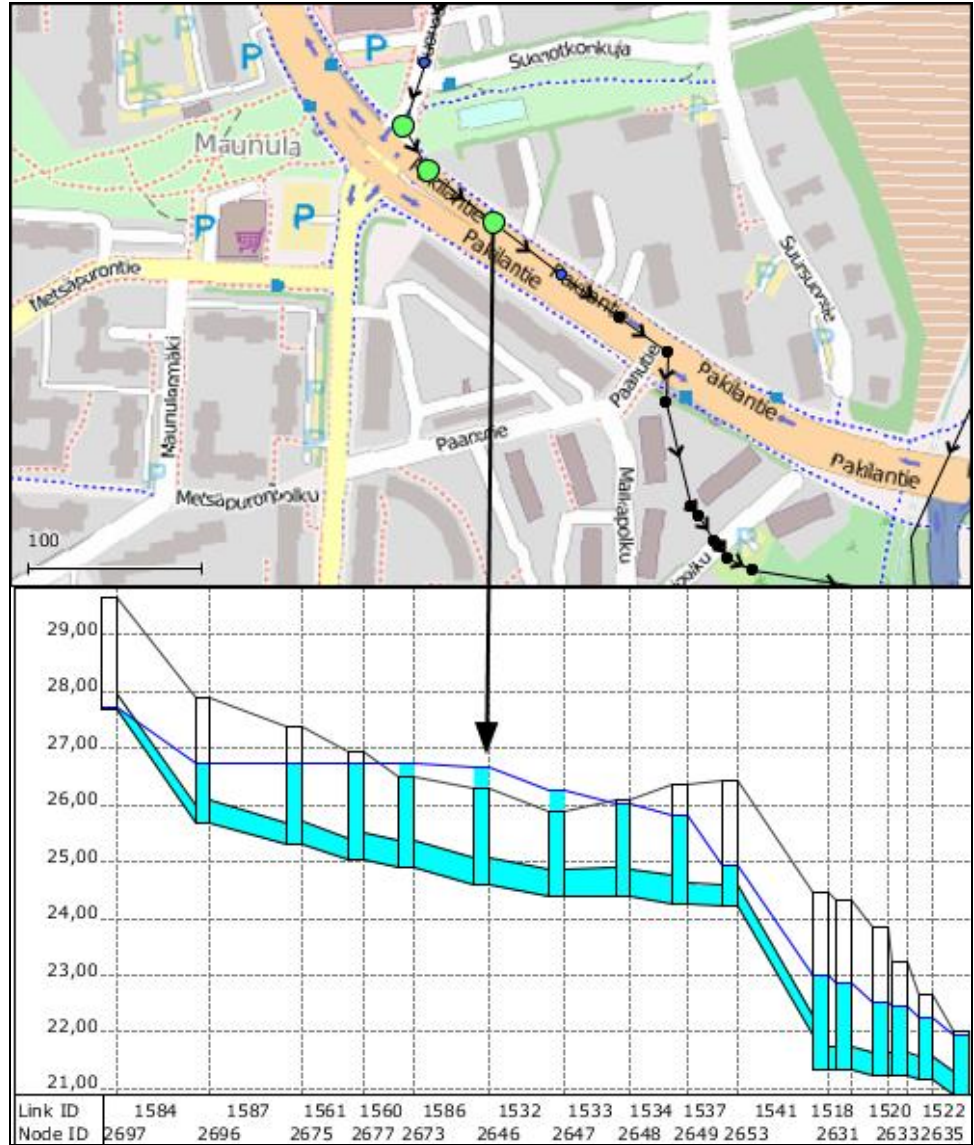
Kuva 21. Pakilantien tulviva hulevesiviemäri.

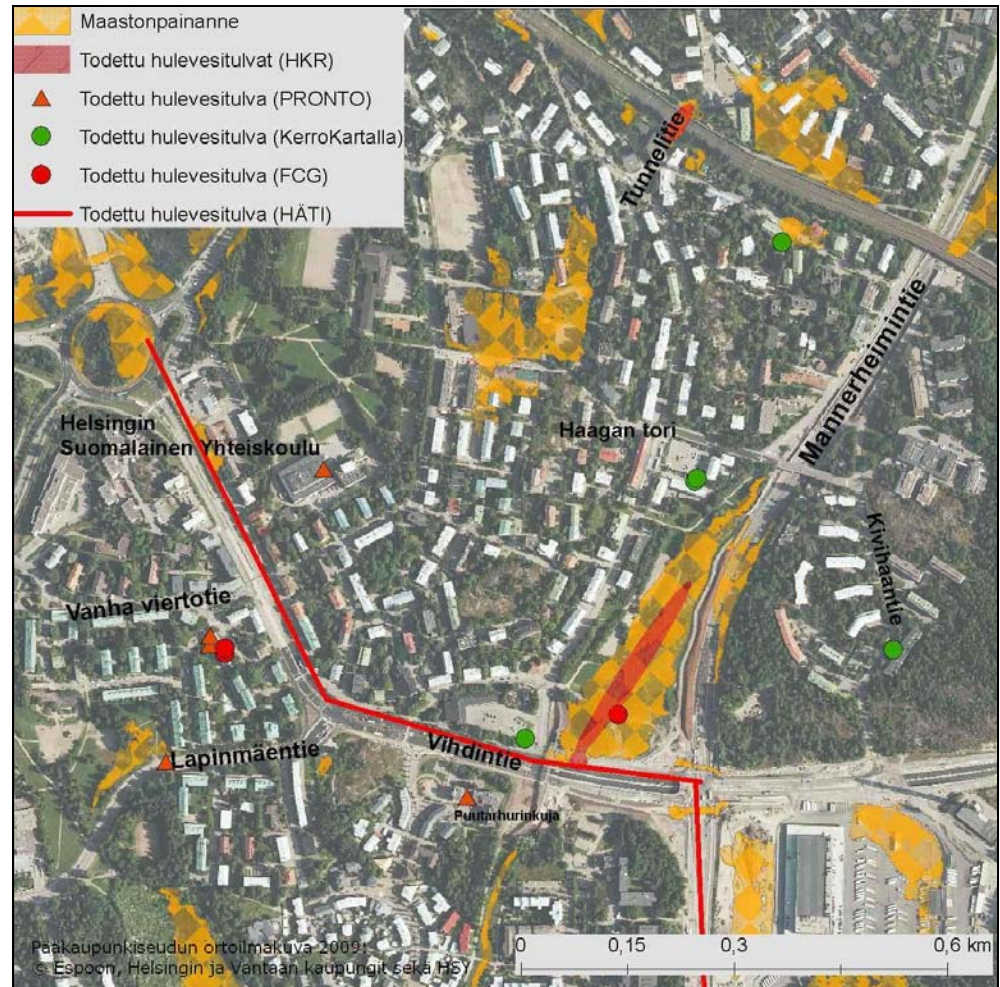
Etelä-Haagassa on ilmennyt eri lähteiden mukaan useita hulevesitulvia. Alueella Haaganpuro johdetaan lisäksi siltarummussa Vihdintie ali. *Kuvassa 22* on esitetty Etelä-Haagan alueella todetut hulevesitulvat sekä maastonpainanteet.

Kuva 22. Etelä-Haagassa ilmenneet hulevesitulvat sekä maastonpainanteet.

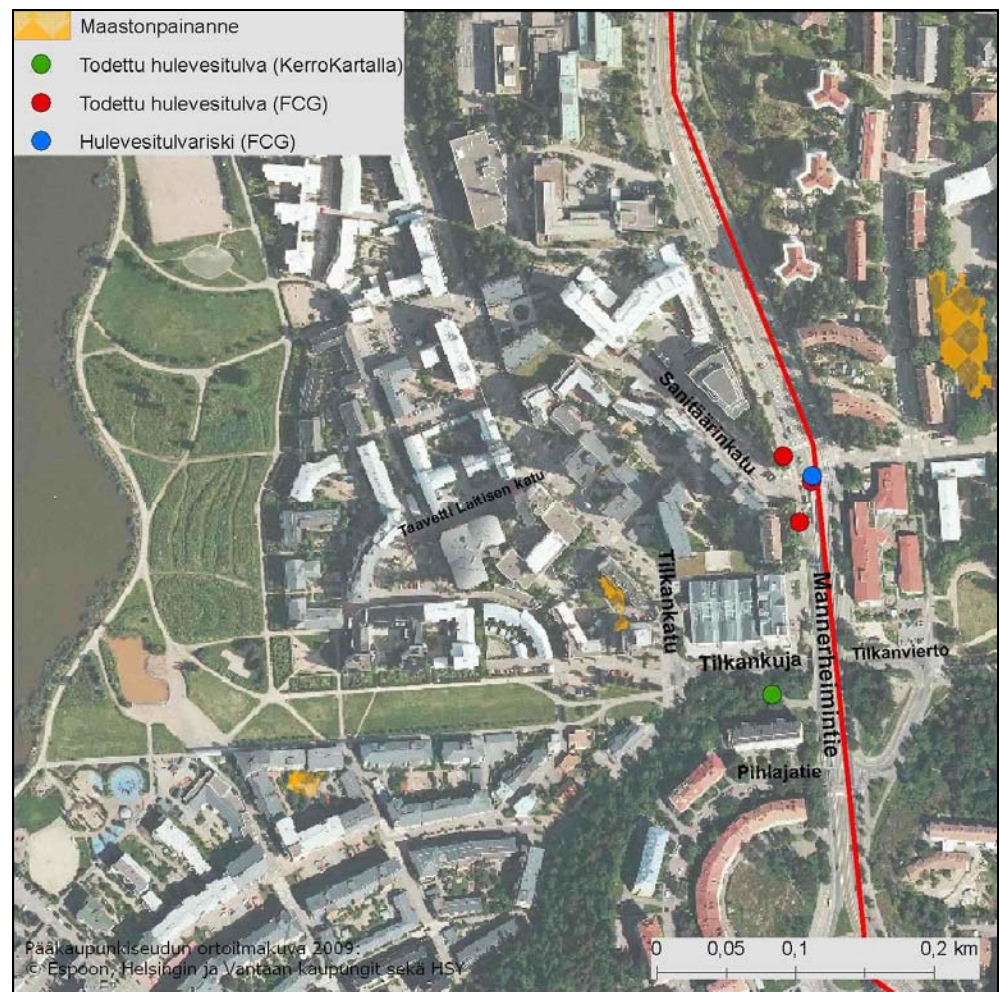
Mannerheimintien ja Sanitäärinkadun risteyksessä oli usean FCG:n hulevesitulvakyselyssä vastanneen mukaan ilmennyt hulevesitulvia, jotka olivat vaikeuttaneet muun muassa liikennettä. Ilmoituksen mukaan autoliikenne joutuu pahojen tulvien aikana kiertämään raitioliikenteen kiskoja kautta, joten tulvat voivat aiheuttaa kohteessa vaaratilanteita liikenteessä. Samaisella alueella Mannerheimintiellä on ilmennyt myös HÄTI-tilastoja perusteella ongelmia. Kantakartan perusteella Mannerheimintiellä on notko, joka ulottuu Sanitäärinkadulta Pihlajatielle saakka. Katualueelle saattaa näin ollen kertyä kovien rankkasateiden aikaan laaja lammikko. *Kuva 23* esittää alueella todetut hulevesitulvat sekä maastonpainanteet.

Kuva 23. Ruskeasuo-alueella todetut hulevesitulvat ja maastonpainanteet.

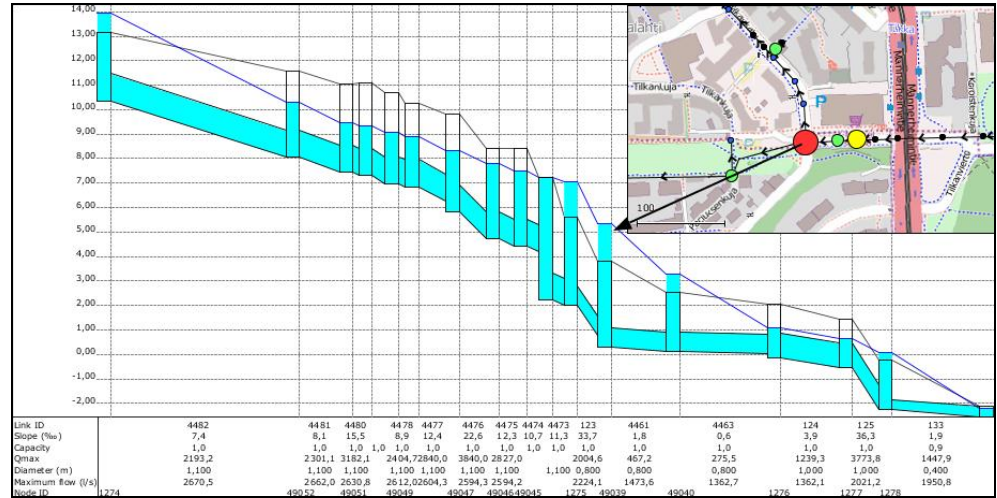
teella kohteessa ilmenee ongelmia erittäin rankoilla sateilla, jolloin vesi padotuu Ø 800 runkoputken kohdalla, saattaen lähialueen hulevesikaivot tulviin. Mallinnuksen mukaan padotus vaikuttaa myös Tiilkankadun hulevesiviemärisä ja verkosto voi tulvia vielä Tiilkankadun ja Taavetti Laitisen kadun risteyksessä, jossa hulevesikaivot ovat matalia. *Kuvassa 24* on esitetty ote mallinnustuloksista Mannerheimintien alittavan rumpuputken osalta. Mallinnus tehtiin kerran sadassa vuodessa toistuvalla tunnin sateella.

Kuva 24. Mallinnustulokset Mannerheimintien alittavan rumpuputken osalta

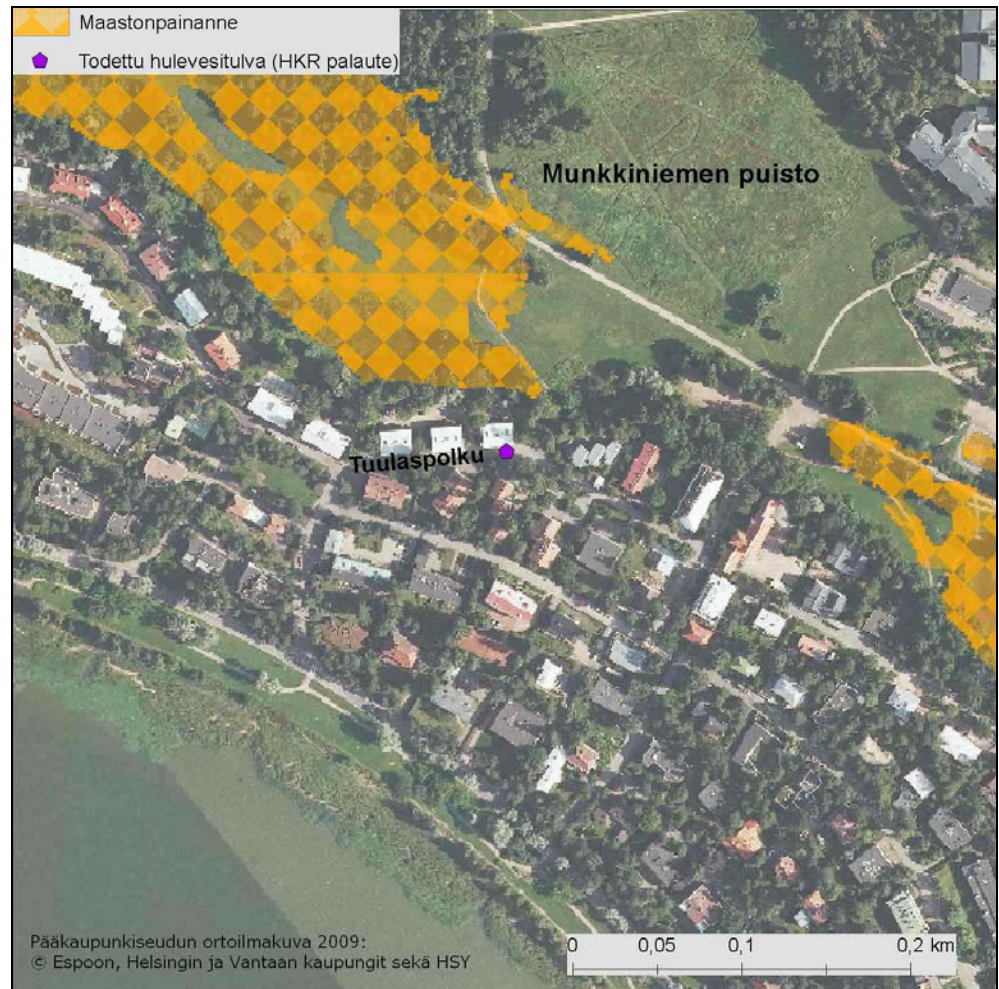
Helsingin kaupungin hulevesitulvariskien alustavassa arvioinnissa saadun yleisöpalautteen mukaan Munkkiniemen Tuulaspolulla ilmenee toistuvasti hyvin äkillisiä hulevesitulvia. Esimerkiksi 22.8.2011 sattuneen rankkasateen aikana hulevesitulvan syvyys oli arvioiden mukaan noin puoli metriä. Kantakarttaa ja katunäkymiä¹ tarkastelemalla voidaan todeta alueen korkeuserojen olevan suurehkot. Lisäksi tulvakohteessa olevat kiinteistöt ovat paikoitellen Tuulaspolan katutasasta alempana. Tuulaspolku laskee voimakkaasti länneestä ja idästä, jolloin hulevedet kerääntyvät nopeasti ongelmakohtaan. Alueella on hulevesikaivoja, joiden kapasiteetti on kuitenkin kyseenalainen kovilla rankkasateilla. *Kuvassa 26* on esitetty ilmoitetun hulevesitulvan sijainti ja alueen lähistöllä sijaitsevat maastopainanteet.

Kuva 26. Munkkiniemen puiston lähialueella todetut hulevesitulvat ja maastopainanteet.

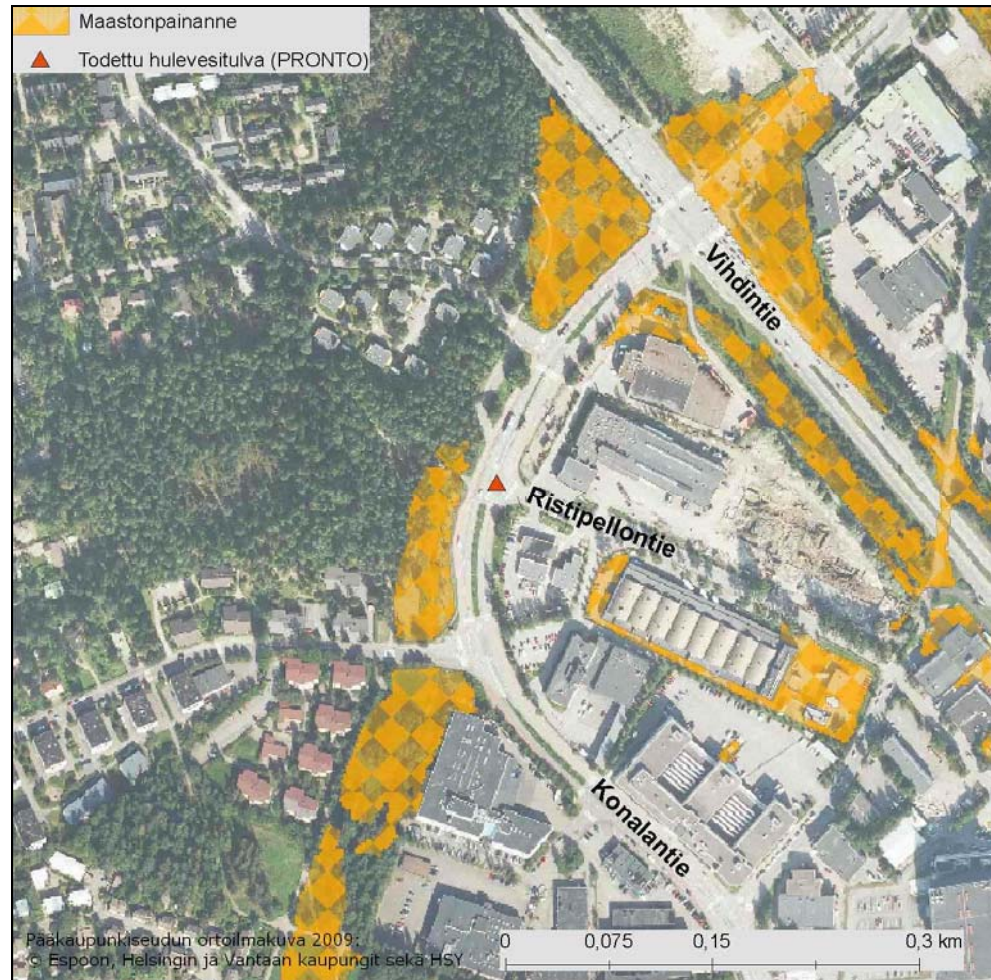
Kuva 32. Ristipellontien ja Konalantien risteyksessä esiintynyt hulevesitulva.

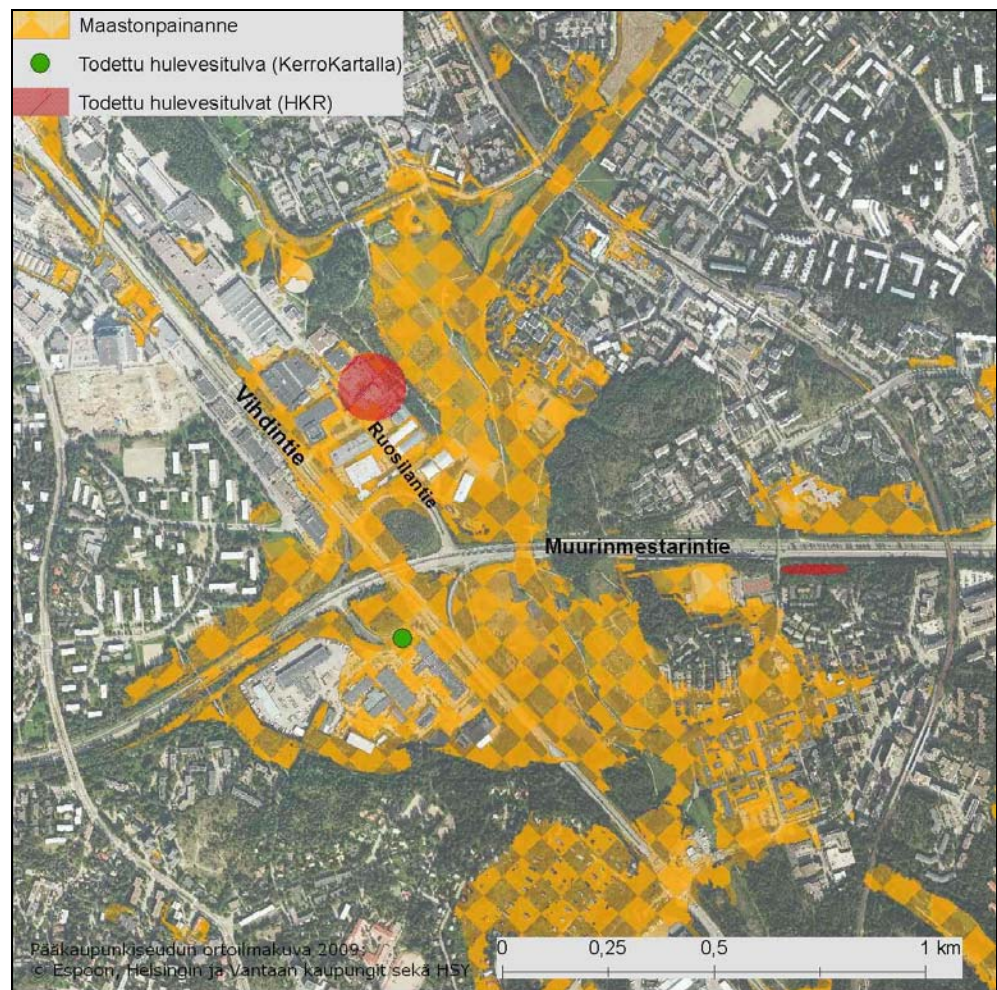
Kuva 33. Vihdintien ja Muurinmestarintien liittymässä todettu hulevesitulva ja lähialueen laajempi maastopainanne.

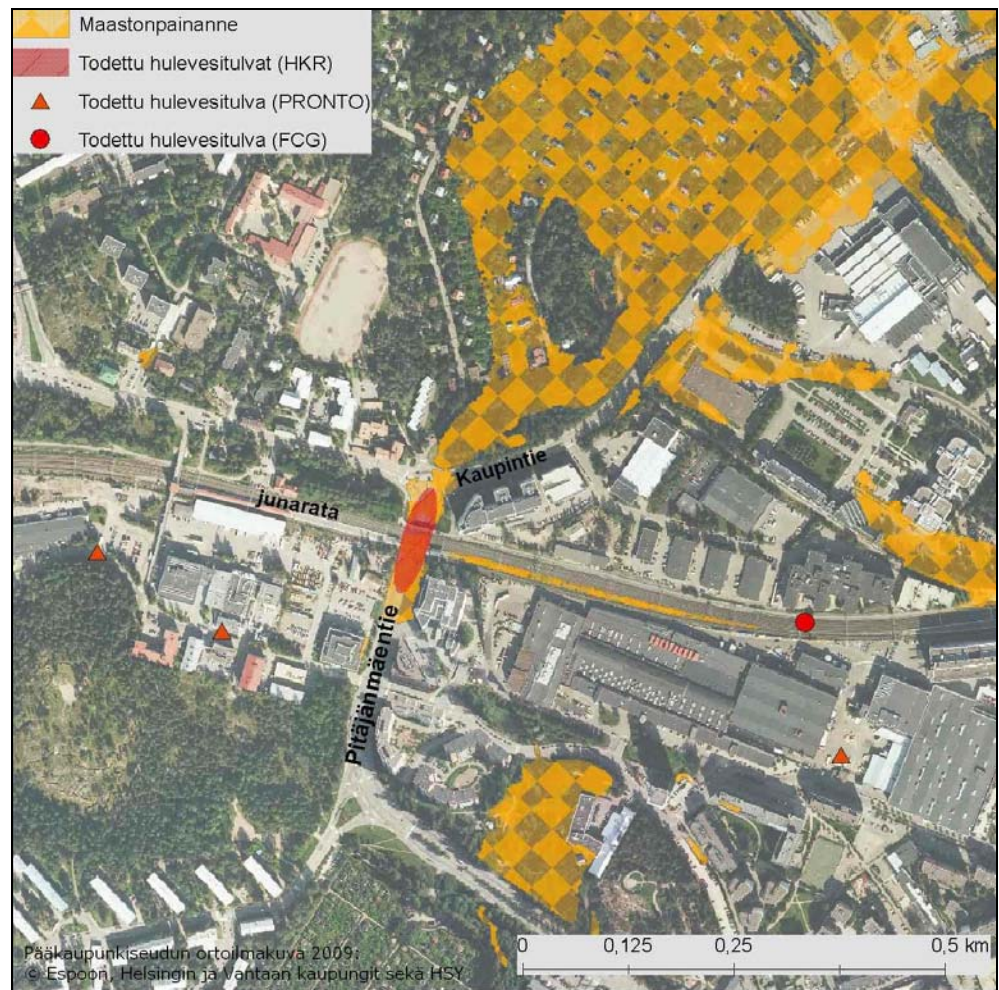
Kuva 35. Pitäjänmäentiellä todettu hulevesitulva. Tulvakohdan pohjoispuolella Mätäjoki alittaa junaradan ja Pitäjänmäentien tunnelissa.

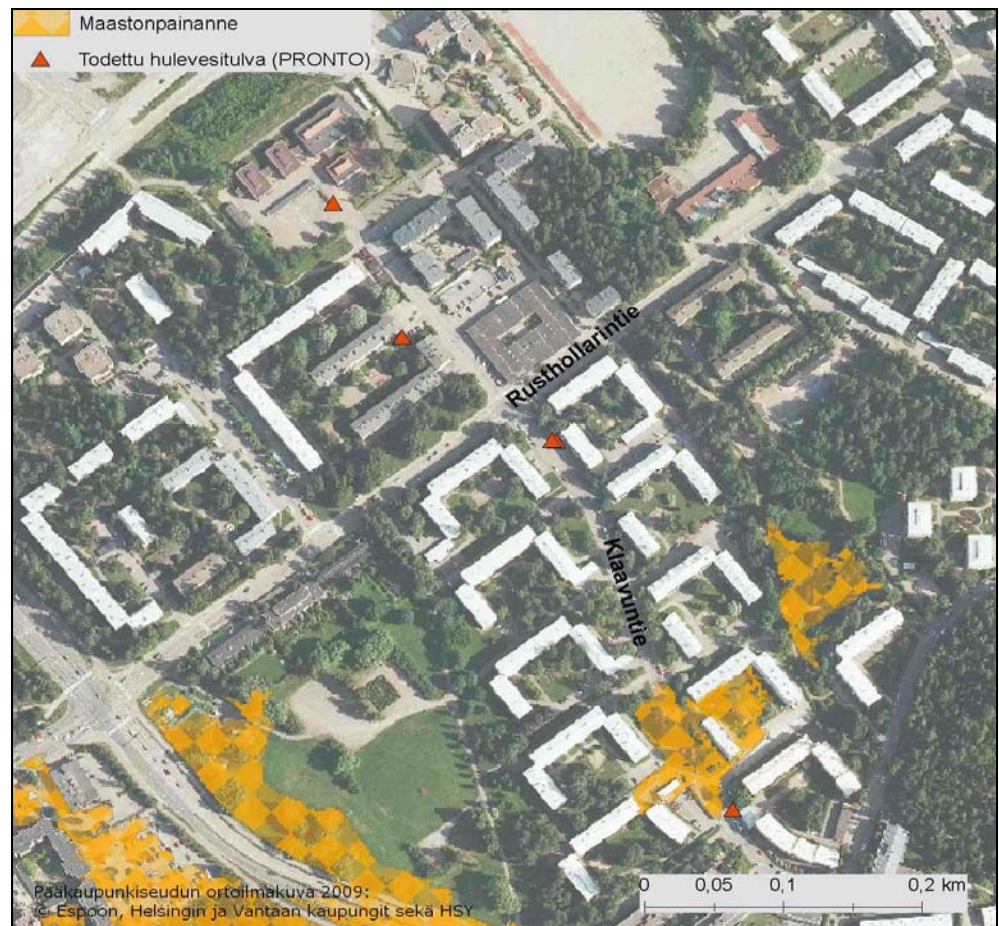
Klaavuntien varrella oli todettu yhteensä viisi hulevesitulvaa, jotka edellyttivät pelastuslaitoksen toimia. Monet todetuista hulevesitulvista ilmenivät 22.8.2011 sattuneiden rankkasateiden aikana. Klaavuntie 9 kiinteistöt sijaitsevat katunäkymien perusteella hieman Klaavuntien katutasausta alempana. Onnettomuusilmoituksessa ilmoitettiin *"Rankkasateiden aiheuttama sadevesikaivojen tulviminen ja kahden rakennuksen kellareiden täyttyminen vedestä. Tilanne vaati paikalle lisäyksiköitä"*. Hulevesimallin antamien tuloksien perusteella ongelmakohtan läheisyydessä, Rusthollarintiellä hulevesiverkoston runkoverkko tulvii erittäin rankkojen sateiden aikana. Kantakartan perusteella Klaavuntielle on matala notko Rusthollarintien ja Klaavuntien risteuksen yhteydessä. Klaavuntie 2 kohdalla on myös matala notko ja lähistöllä olevien kiinteistöjen on ilmoitettu kärsineen hulevesitulvavahingoista. Hulevesimallin antamien tuloksien perusteella kohteen läheisyydessä oleva hulevesiviemäri tulvii lievästi erittäin rankoilla sateilla, jolloin tulvavedet voivat valua todettuun ongelmakohtaan. Klaavuntielle olevat tulvakohteet on esitetty *kuvassa 40* ja Rusthollarintien hulevesiverkoston mallinnustuloksia on havainnollistettu *kuvassa 41*.

Kuva 40. Klaavuntien lähistön tulvakohteet.

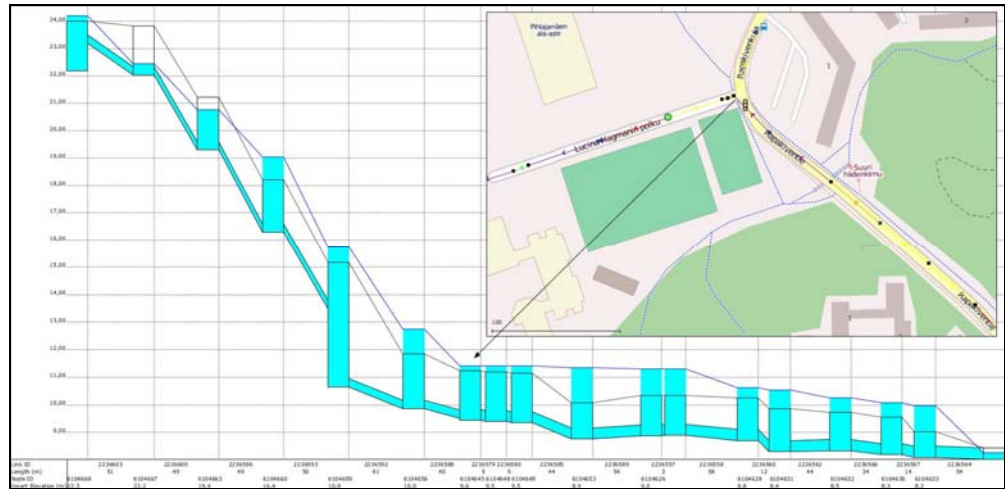
Kuva 55. Lucina Hagmanin kujan ja Rapakiventtien hulevesiviemäriverkoston kapasiteetin riittävyys kerran sadassa vuodessa toistuvalla, tunnin pituisella sateella. Nuolen osoittamassa kohdassa on Rapakiventtien ja Lucina Hagmanin kujan risteys. Verkoston kaltevuus nousee Rapakiventtiellä kaakkoon mentäessä.

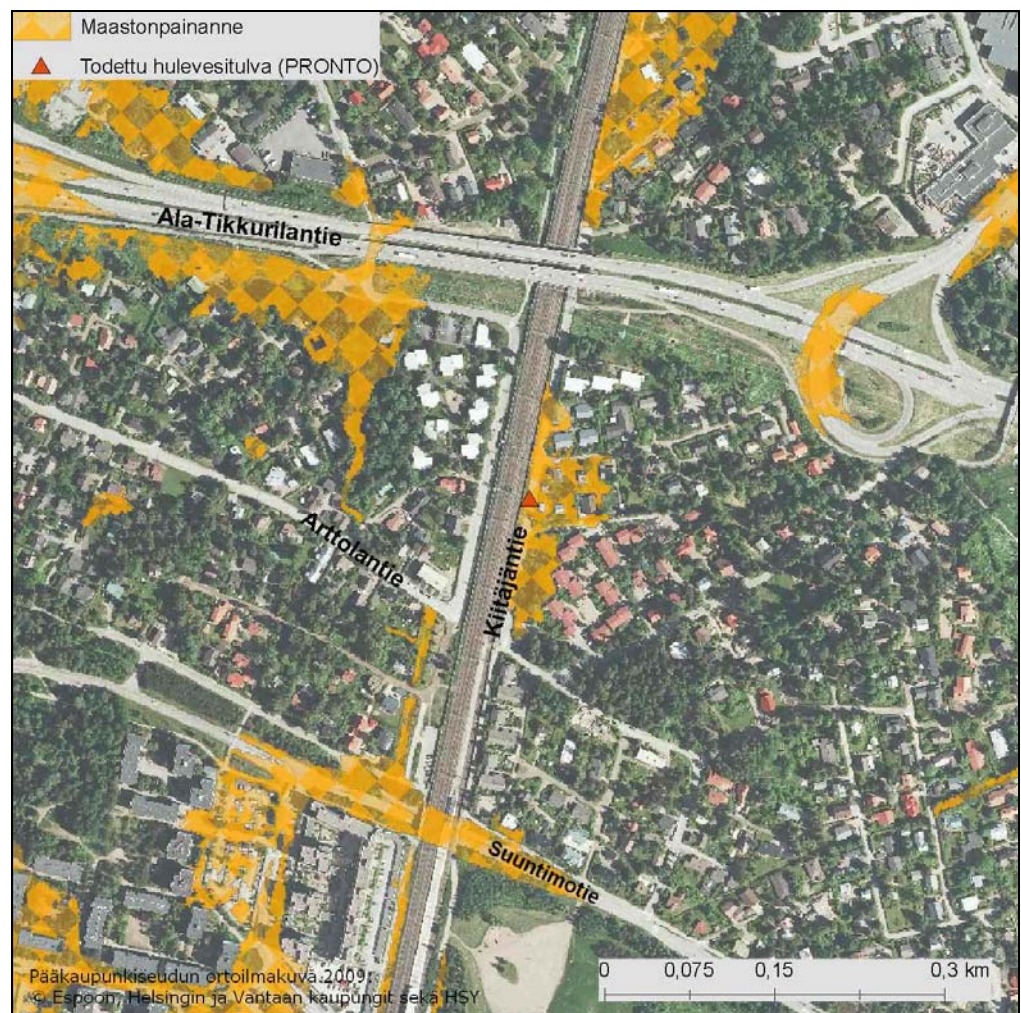
Kuva 57. Kiitäjäntiellä havaittu hulevesitulva
