Helsingin kaupunki, rakennusvirasto

HULEVESITULVARISKIALUEIDEN JA HULEVESITULVA- HERKKIEN ALUEIDEN SELVITTÄMINEN HELSINGIN KAUPUNGISSA

Loppuraportti

0100-P16021

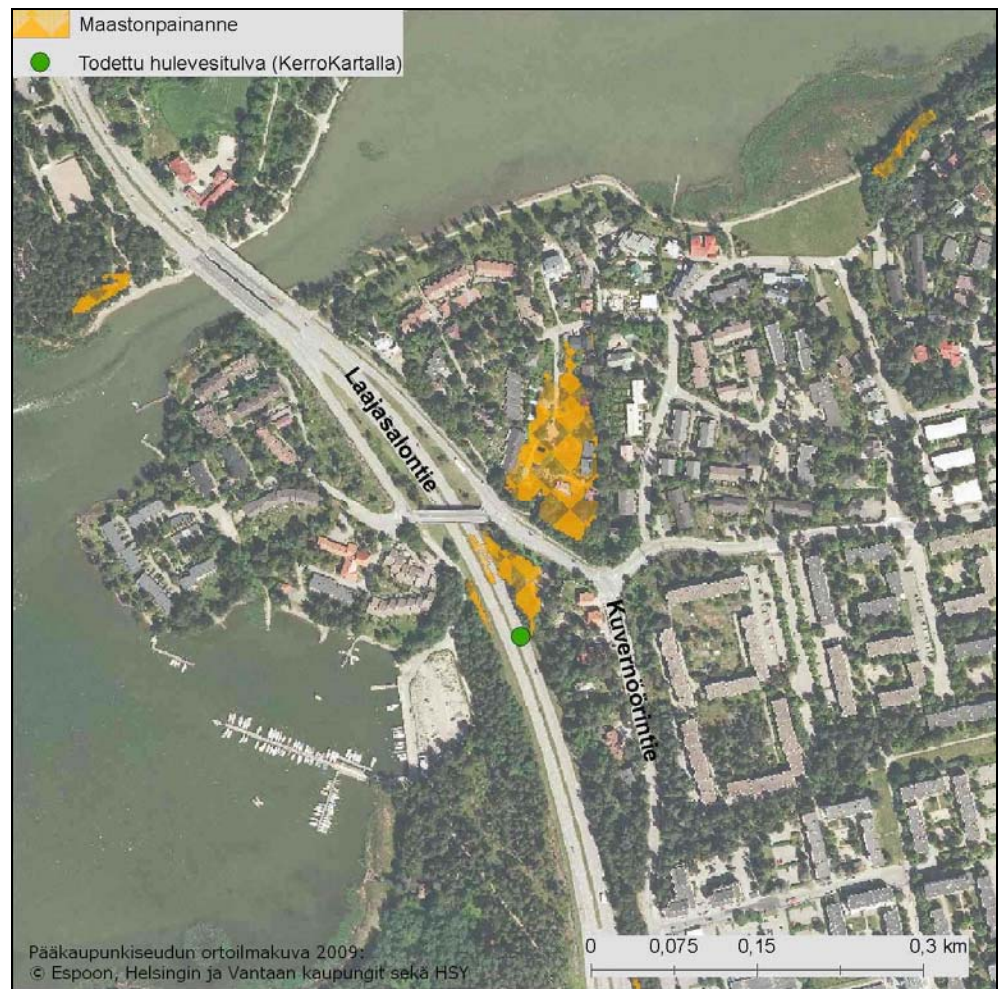
Kuva 58. Laajasalontielle havaittu toistuva hulevesitulva
