Tutkimusraportti

Lauttasaaren ala-aste, Myllykalliontie 3

Sisäilmatutkimus

9.9.2015

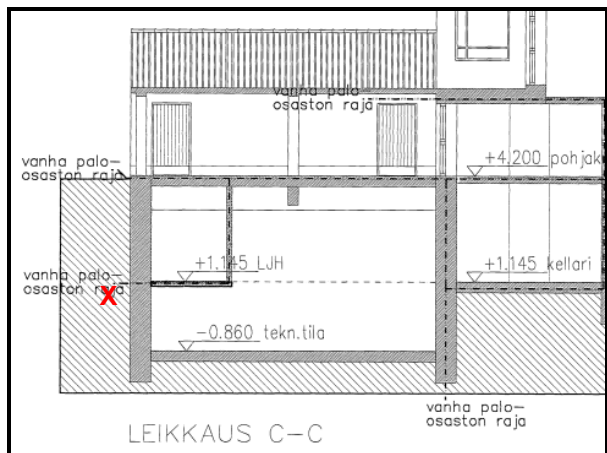
Lähtötietoaineiston perusteella kuivatustaso sijaitsee lämmönjakuhuoneen kohdalla noin 2 metriä lämmönjakuhuoneen lattiapinnan yläpuolella, jolloin salaojien kuivaava vaikutus ei yllä lämmönjakuhuoneen lattiapinnan tasolle.

**Kuva 2.** Lämmönjakuhuoneen kohdalla salaojien korkeusasema on piirustusten mukaan +0,9 m, jolloin lämmönjakuhuoneen lattiapinta on lähes 2 metriä salaojia alempana. Salaoja merkitty kuvaan X:llä.

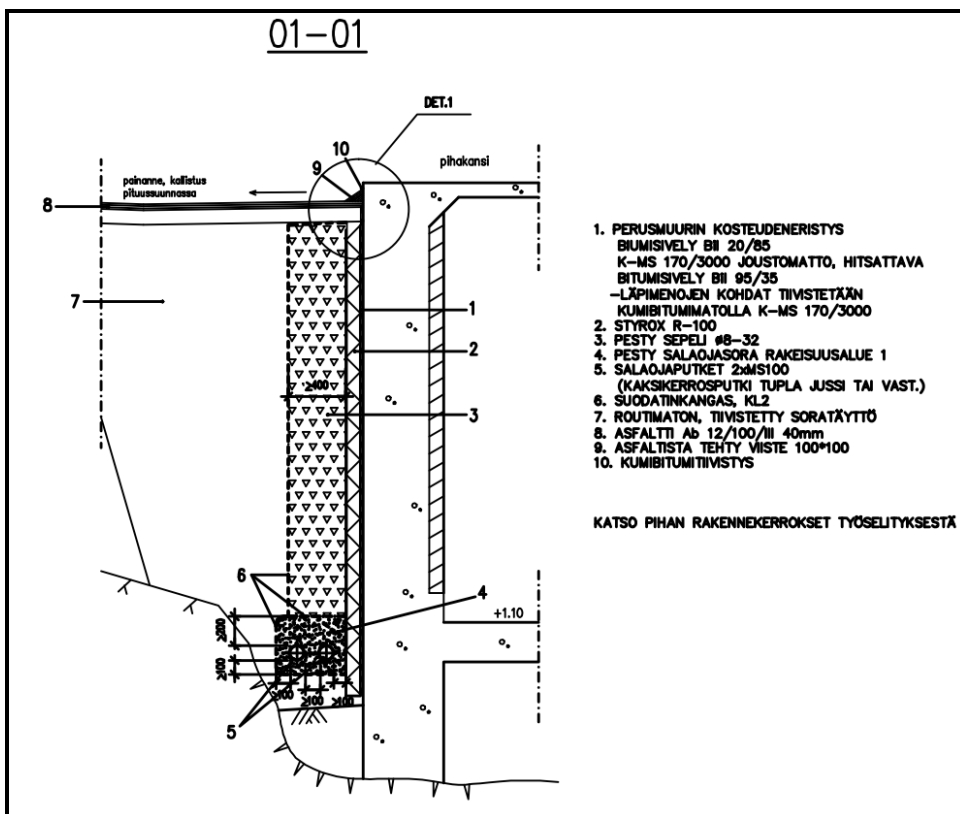
**Kuva 5.** Maanvastaisten rakenteiden korjaussuunnitelman (31.1.2000) mukaan perusmuurin kosteudeneristys ulottuu noin 200 mm salaojien alapuolelle.

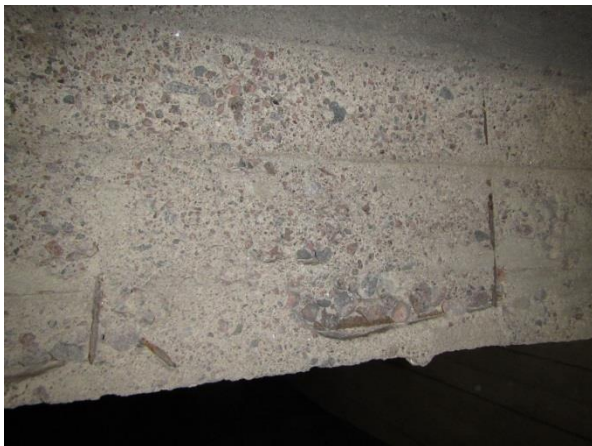
**Kuva 8.** Kantavan alapohjapalkin teräksiä oli rakenteen pinnassa monin paikoin musiikkiopistossa

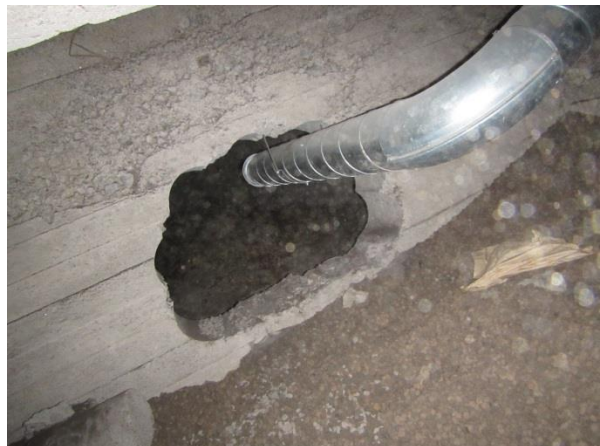
**Kuva 9.** Ryömintätilassa oleviin seinämiin on tehty jälkikäteen reikiä koneellisen poistoilmanvaihdon tehostamiseksi

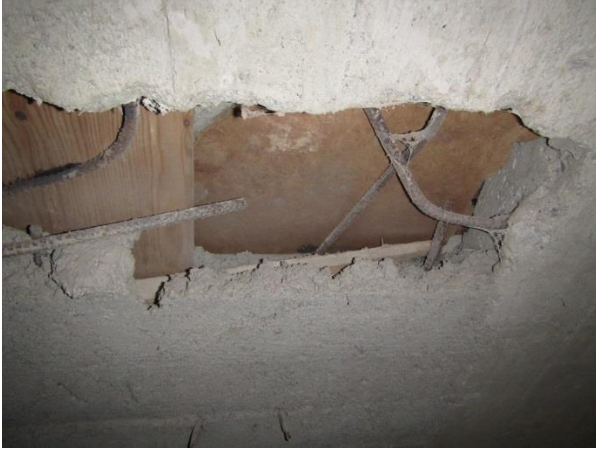
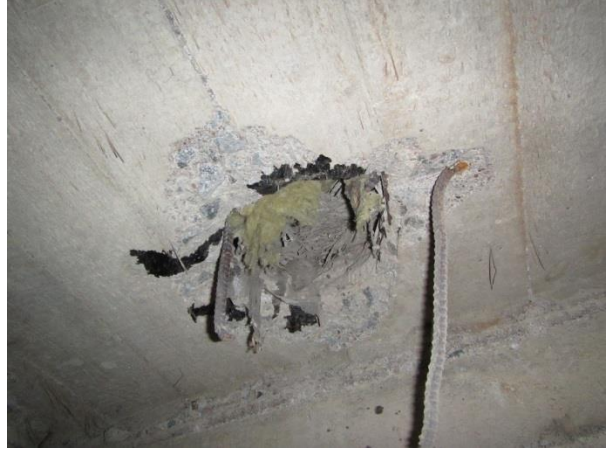
- Terveystilojen alapuolella olevassa ryömintätilassa alapohjarakenteessa oli reikiä vanhoista taloteknisistä läpiviennistä. Läpivientien kautta terveydenhoitajan tiloihin voi mahdollisesti siirtyä epäpuhtauksia ryömintätilasta.
- Lämmönjakuhuoneen seinien alaosissa oli runsaasti tasoite- ja maalipintavaurioita. Lämmönjakuhuoneen vieressä olevan hiilikuilun pohjalle oli lammikoitunut vettä. Mahdollisesti suuri kosteusra-

**Kuva 10.** Vanha läpivientikohta alapohjarakenteessa

**Kuva 11.** Vanha läpivientikohta alapohjarakenteessa

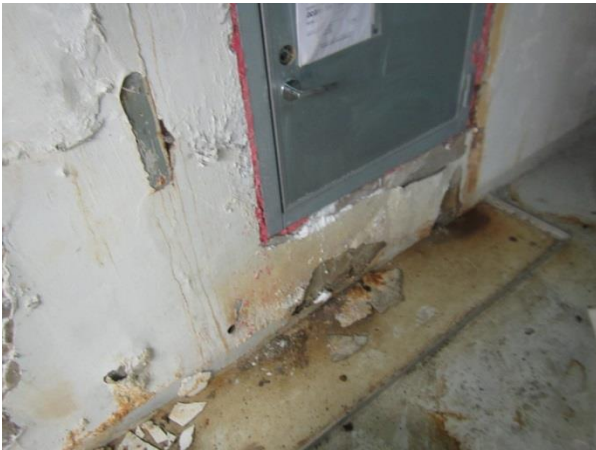
situs on seurausta puutteellisesti toimivasta salaojituksesta ja perusmuurin alkuperäisen kosteuseristyksen ikääntymisestä.

**Kuva 12.** Lämmönjakohuoneen seinien alaosissa on liiallisesta kosteudesta aiheutuneita tasoite- ja maalipintavaurioita.

Selvitetään maanvastaisten rakenteiden nykytila ja toimenpiteet rakenteiden kosteusrasituksen pienentämiseksi. Oleellista on parantaa rakenteiden kosteusteknistä toimintaa ennen kuin korjataan tasoite- ja maalipintavauriot.

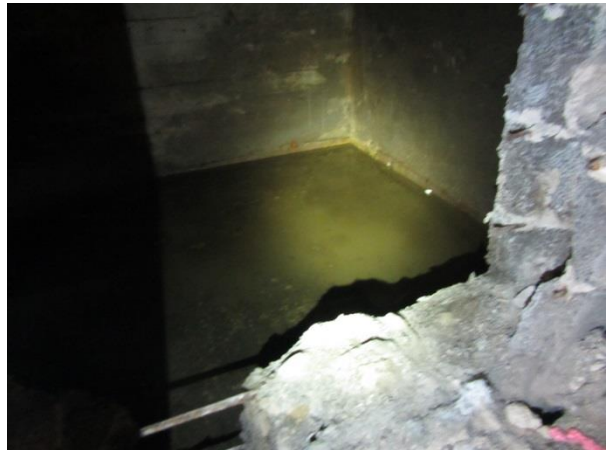
**Kuva 13.** Lämmönjakohuoneen hiilikuilun pohjalla oli vettä

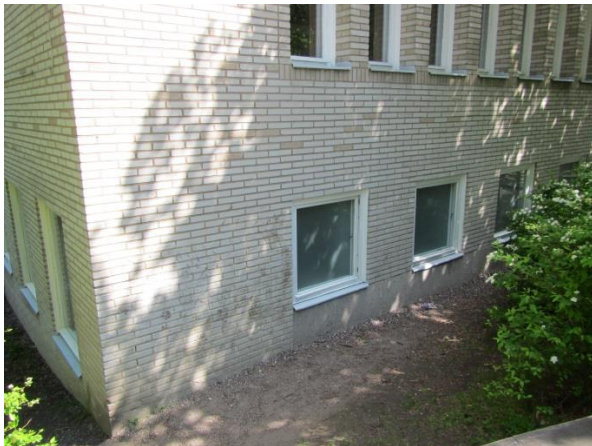
**Kuva 15.** Musiikkiopiston pohjakerroksen ulkoseinät ovat osittain maanvastaisia

Kaivetaan eteläpäädyn ympäriltä maata pois ja korvataan kaivettu maa karkealla sorastuksella. Lisäksi maanvastaisen seinän ulkopintaan lisätään perusmuurilevy tai muu ratkaisu, jolla vähennetään ulkoseinän kosteusrasitusta.

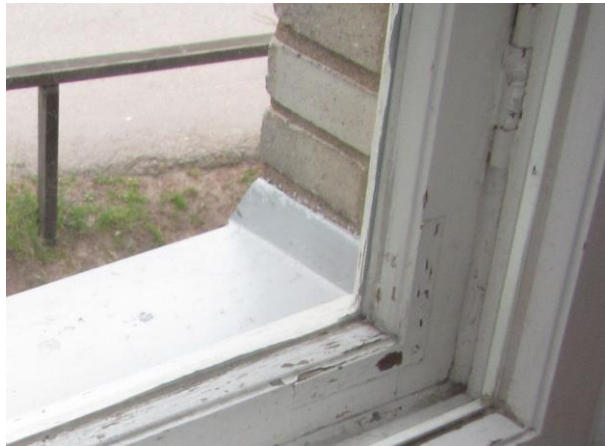
**Kuva 16.** Musiikkiopiston ikkunapellit ovat lähes vaakatasossa

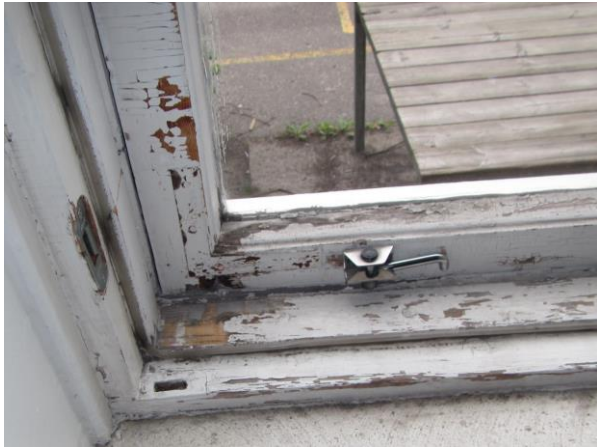
**Kuva 17.** Ikkunoiden sisäpuitteiden kaikki reunat on tiivistetty, jolloin korvausilmaa ei virtaa puitteiden ja karmien välistä

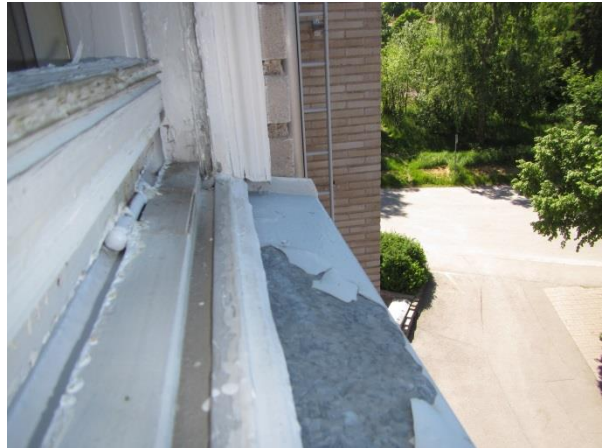
**Kuva 18.** Koulurakennuksen ikkunapeltien kaltevuus ei ole riittävä. Ikkunapeltien maalipinta irtotlee.

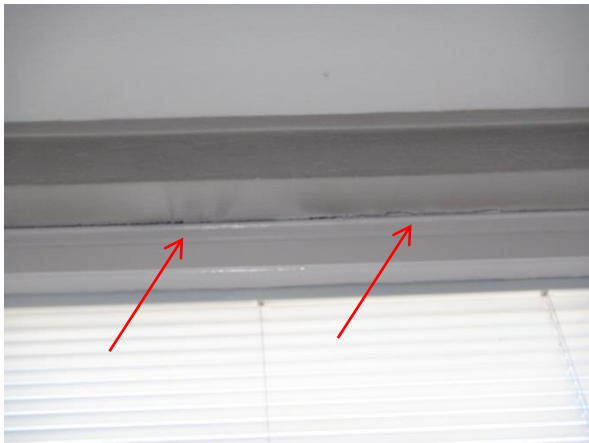
**Kuva 19.** Ikkunaliittymissä on jälkiä ilmavuodoista rakenteesta sisäilmaan.

Ikkunaliittymien tiivistäminen. Tiivistetään ikkunakarmin liitos seinärakenteeseen ja ikkunapenkkiin tiiviiksi erillisen suunnitelman mukaan. Toimenpiteessä mikrobivaurioitunut materiaali jätetään rakenteeseen, minkä seurauksena korjauksen onnistumisesta ei voi antaa täyttä varmuutta. Tiivistyskorjauksille ei ole käyttöiän puolesta takuuta. Käyttöikä vaikuttaa rakennusrungon liikkeet, käytetyt materiaalit ja menetelmät sekä tiivistystyön laatu. Mikäli tiivistyskorjaus päätetään tehdä, tulee ilmanvaihdon korvausilmareitit toteuttaa ja suunnitella huolella.

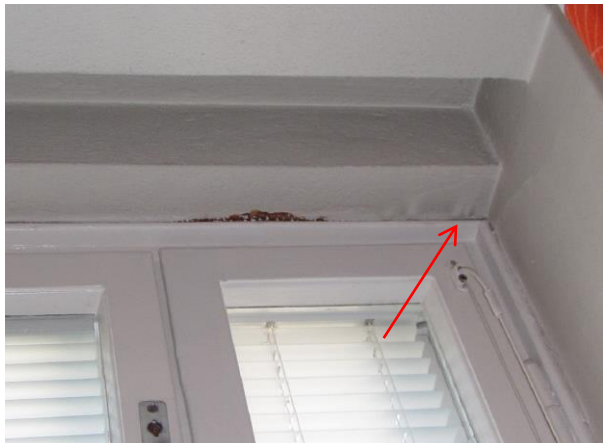
**Kuva 20.** Ikkunaliittymissä on jälkiä ilmavuodoista rakenteesta sisäilmaan

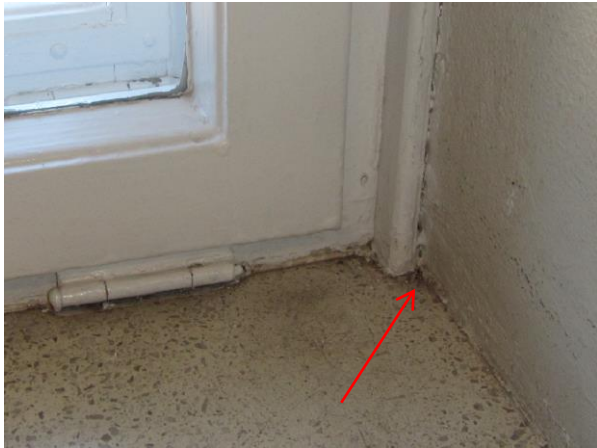
**Kuva 21.** Ikkunaliittymissä on nähtävissä epätiiveydenkohtia

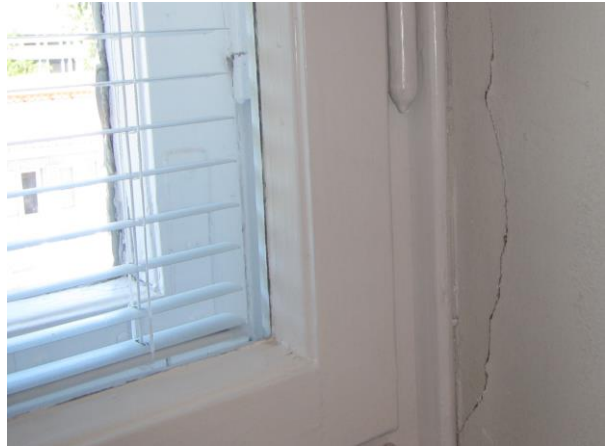
**Kuva 22.** Ikkunapielien rappauksessa on paikoin halkeamia ja kopoalueita

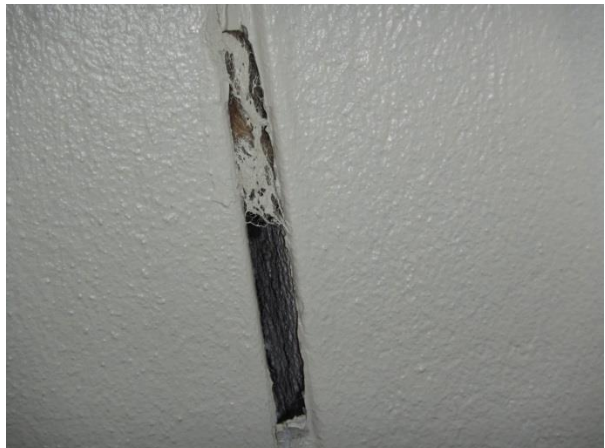
**Kuva 24.** Liikuntasäilytysluokan massaus irtoilee paikoin ulkoseinässä paljastaen ilmavuotoreitin rakenteesta sisäilmaan

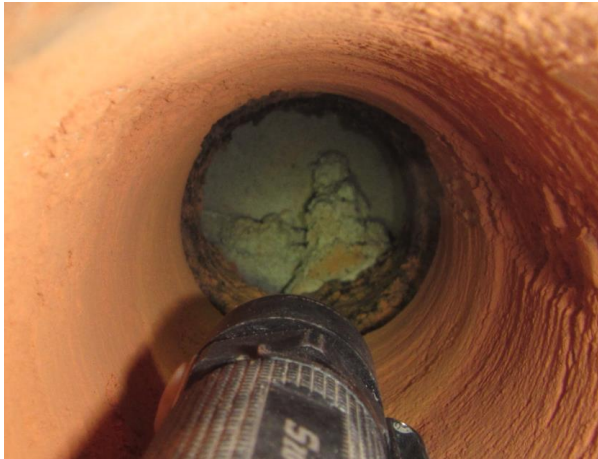
**Kuva 25.** Rakenneavaus RAK US1

- Rappaus 40 mm
- Tiili 135 mm
- Ilmarako 22 mm
- Tervakorkki 43 mm (Näyte WMY1)
- Ilmarako 20 mm
- Julkisivumuuraus

Patterisyvennysten tervakorkkieriste ei ole PAH-yhdistepitoinen, mutta aistinvaraisesti arvioiden tervakorkista siirtyy tervamaista hajua sisäilmaan etenkin musiikkiopiston pohjakerroksessa. Tämä johtuu arviolta seinärakenteen kosteusrasituksesta. Rinnettä pitkin valuu sade- ja sulamisvesiä seinustalle, mistä aiheutuu kohonnut kosteusrasitus seinärakenteelle. Todennäköisesti tervakorkista lähtevät hajut lisääntyvät materiaalin kastuessa.

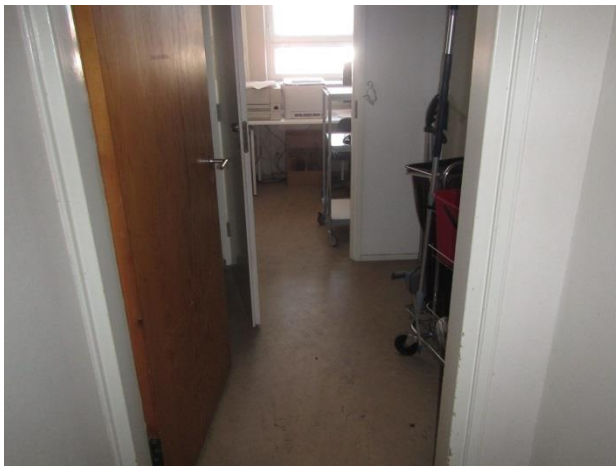
- Koulurakennuksen kolmannessa kerroksessa luokkien 22 ja 23 välisessä siivouskomerossa / kopiokonehuoneessa oli ummehtunut haju. Hajusta päätellen tilassa on mahdollisesti aikaisemmin kosteusvaurioitunut juuttikangaspohjainen lattiamatto.

**Kuva 34.** Kolmannen kerroksen kopiokonehuoneessa / siivouskomerossa oli ummehtunut haju

Kolmannen kerroksen kopiokonehuoneen / siivouskomeron lattiamatto on mahdollisesti kosteusvaurioitunut esimerkiksi liiallisen siivousveden käytön johdosta.

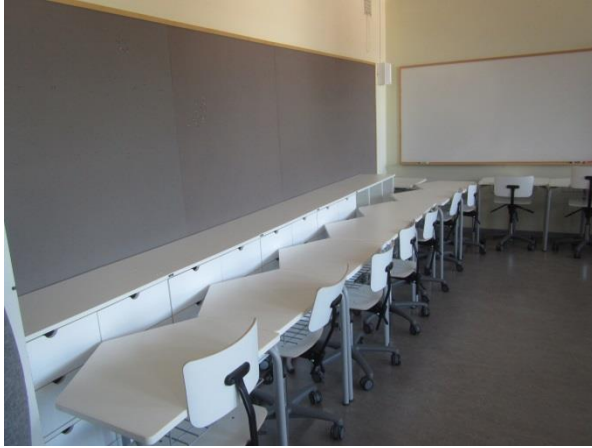
Sisäilmasta otettiin viisi ilmanäytettä VOC-analyysiin, joista ATK-luokasta 21 otetun näytteen TVOC-pitoisuus ylitti Työterveyslaitoksen viitearvon TVOC-pitoisuudelle. Tilassa oli uusia kalusteita, jotka mahdollisesti toimivat hajunlähteinä. Lisäksi Työterveyslaitoksen viitearvot yksittäisille yhdisteille ylittivät otetuissa näytteissä glykolieetterien, orgaanisten happojen, alkoholien ja terpeenien osalta. Yksittäisistä yhdisteistä 2-etyyli-1-heksanolin ja styreenin viitearvot alittuivat kaikissa näytteissä.

**Kuva 41.** ATK-luokassa 21 on uusia lipastoja, pulpetteja ja tuoleja, jotka mahdollisesti ovat hajunlähteitä.

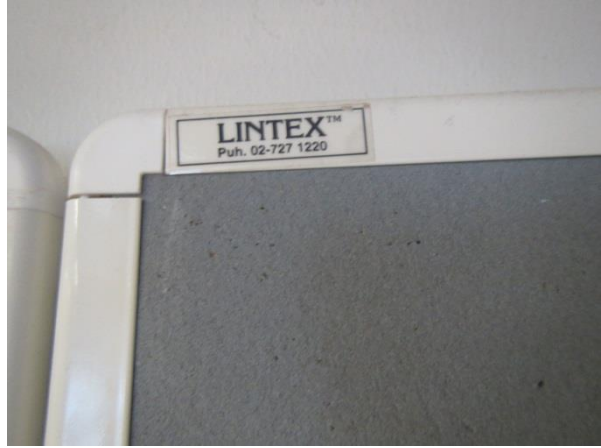
Näytteitä VOC4 ja VOC5 vastaavissa tiloissa oli useita korkkilinotauluja, joista aistinvaraisesti arvioiden vapautui pistävää hajua. Näiden näytteiden TVOC-pitoisuudet olivat kuitenkin tavanomaisia, 65 – 71 g/m<sup>3</sup>. Kuitenkin näissä näytteissä yksittäisten yhdisteiden pitoisuudet ovat koholla, mikä saattaa aiheuttaa hajuhaittoja tiloihin. Kyseisissä näytteissä havaitut bentsaldehydi ja erilaiset hapot tunnetusti aiheuttavat hajuhaittoja, mikä on mahdollisesti syy hajuihin näytteitä vastaavissa tiloissa.

**Kuva 42.** Iltapäiväkerhon tiloissa musiikkiopistossa ja luokassa 022 on ilmoitustauluina korkkilinotauluja, jotka ovat mahdollisesti hajunlähteitä.
