TUTKIMUSSELOSTUS

LAUTTASAAREN ALA-ASTE
TÄYDENTÄVÄT SISÄILMATEKNISET SELVITYKSET

7.8.2018

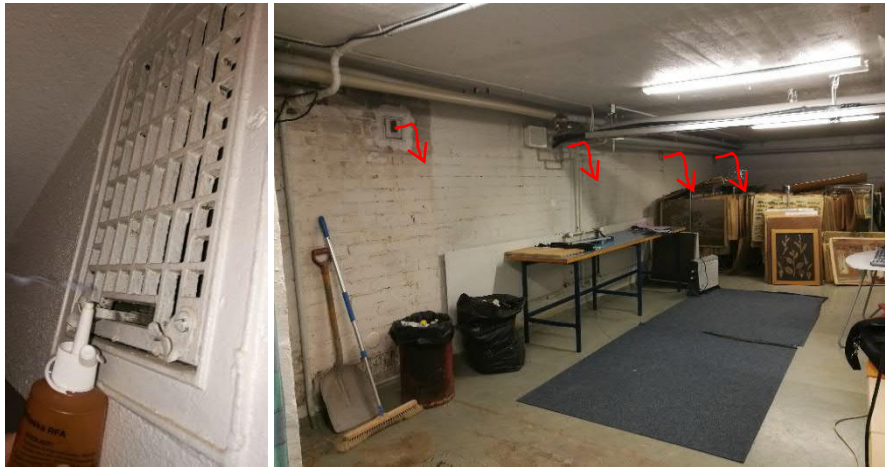
Kuva 1 a-c. Bänditilassa hormin ilmavirtauksen suunta vaihteli eri tutkimuspäivinä, ilmavirtauksen suuntaus riippuu todennäköisesti vallitsevasta tuulensuunnasta. Tiiliverhoillun maanvastaisen seinän tuuletusräppänöistä puhalsi ilmaa bänditilaan tuulensuunnasta riippumatta (nuolet). Seinärakenne on suunniteltu tuulettuvaksi tuuletusaukkojen kautta.

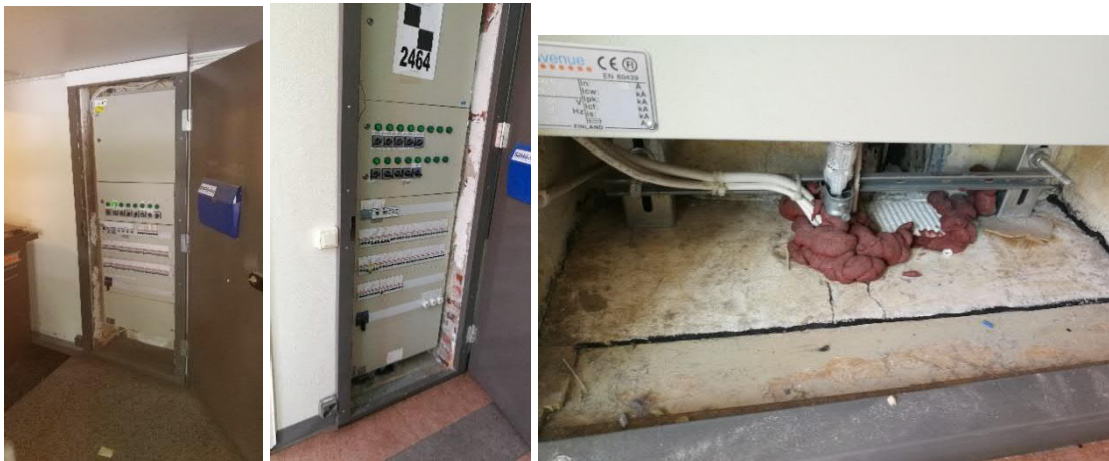
Kuva 2 a-c. Ryhmäkeskukset sijaitsevat eri kerroksissa päällekkäin. Alin sijaitsee pohjakerroksessa (maantaso) ja sen lattiapinta oli yhtenäinen (a), läpivientejä kellarikerrokseen ei ole. Välipohjien läpiviennit oli tulpattu palokatkotuottein lattiapinnastaan kaikissa ryhmäkeskuksissa. Kuvassa b RK2.1 ja kuvassa c RK3.1. lattian läpivientien tiivistys palokatkomassalla. Merkkisavulla ei todettu ilmavirtausta yhdestäkään ryhmäkeskuksesta huonetiloihin suuntaan eikä ilman liikettä läpivientien kohdalla. Ryhmäkeskukset ovat pääasiassa rakennusainepinnoilla ja niissä on jonkin verran pölyä. Niistä ei aistittu normaalia poikkeavia hajuja.

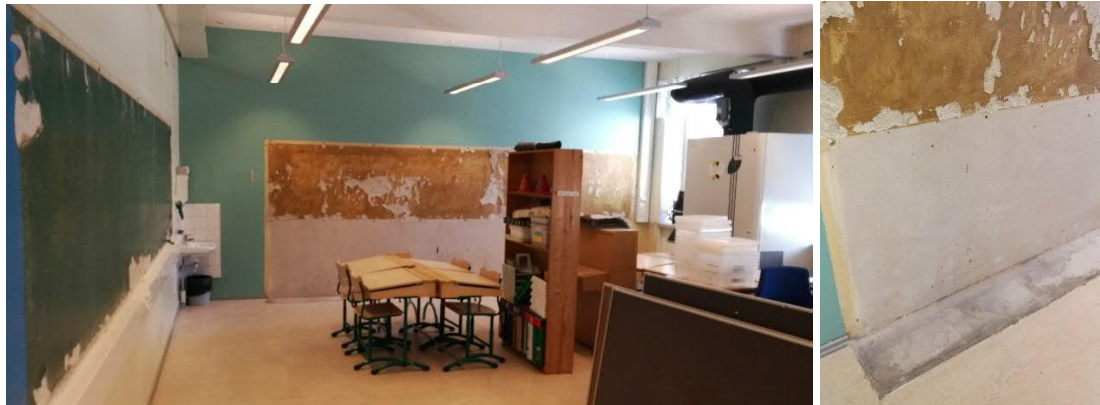
Kuva 3 a, b. Luokassa 9, 1. krs oli purettu pois takaseinustalta puukaapit ja seinältä ilmoitustaulut. Kiinnitysliima seinässä oli kuivaa ja hieman imelän hajuista, liimakerros oli paksu. Väliseinien tasoitekerrokset olivat paksuja, n. 20 mm ja ne olivat pehmeitä ja hauraita. Poistetun ilmoitustaulun kohdalla seinässä oli maalattu liitutaulu, maalikerroksia oli useampia. Maali- ja liimakerrokset poistetaan kesän 2018 aikana tehtävissä korjauksissa. Poistetun kaapin kohdalla lattiassa oli betonipinta, jossa näkyi lattianpesuvesien jälkiä paikoin (b). Urakoitsijalta katselmuksessa saadun tiedon mukaan purettavista materiaaleista oli otettu materiaalinäytteet, eikä niissä ole todettu asbestia. Liimasta otettiin näytteet luokista 19 (MAT5), 16 (MAT6) ja 11 (MAT8) eikä niissä todettu mikrobikasvua. Luokassa 9 oli viileä ja raikas ilma (luokassa oli IV-kone).

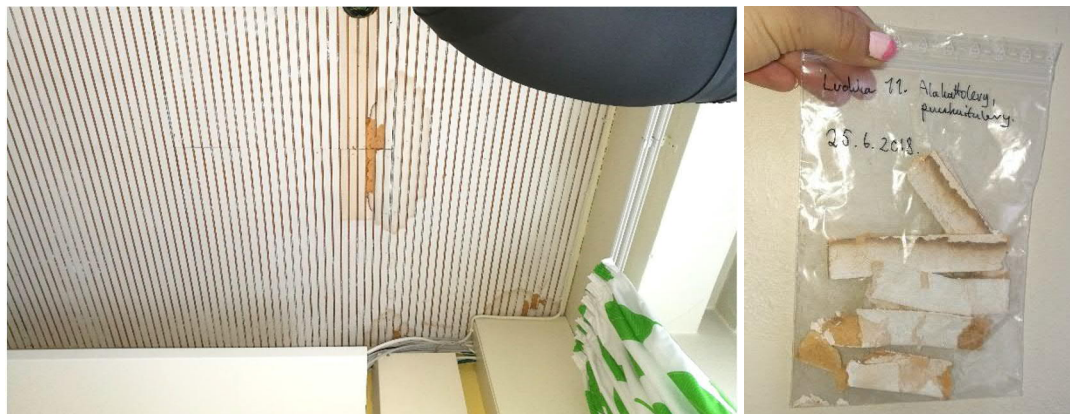
Kuva 4 a, b. Luokkatilasta 11, 2.krs, otettiin kattopinnan puukuitulevyn vanhan ja tarkasteluhetkellä kuivan vuotojäljen kohdalta materiaalinäyte (MAT7). Näytteessä ei todettu mikrobikasvua. Materiaalissa ei ollut poikkeavaa hajua. Kattolevyt uusitaan kesän 2018 korjauksissa.

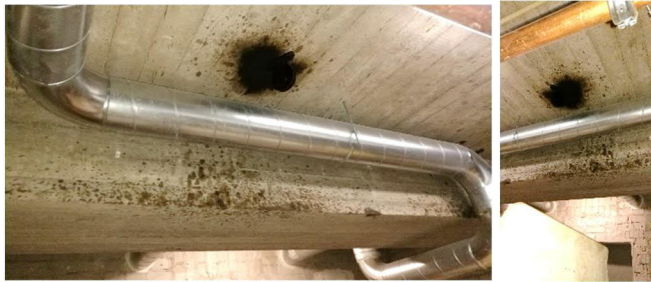
Kuva 5 a, b. Kellarin yhdessä varastotilassa todettiin öljyriskeita katto- ja seinäpinoilla. Öljyriskeet eivät vaadi toimenpiteitä nyt, mutta peruskorjauksessa ne vaikuttavat korjaustapojen ja menetelmien valintaan sekä purkujätteen käsittelyyn. Tila on merkitty liitteen 1 pohjakuviin.

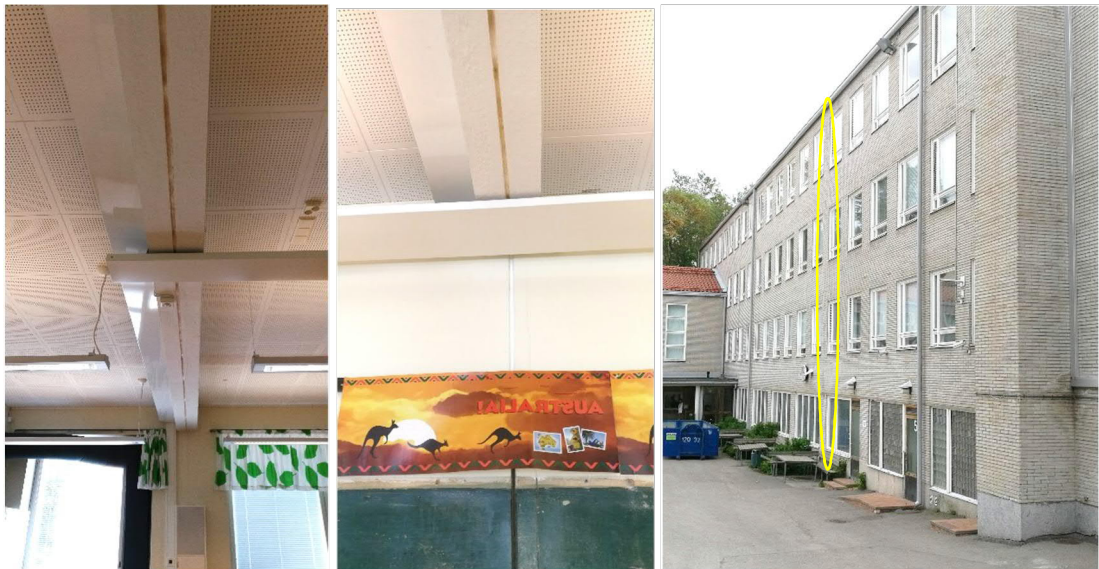
Kuva 6 a, b. Rakennuksen liikuntasauva on havaittavissa katto- ja seinäpinoilla 1. krs luokkatiloissa 7 ja 4, 2. krs luokkatiloissa musiikkiluokka ja 12 sekä 3. krs luokkatiloissa 20 ja tekstiililuokka sekä käytävillä ja julkisivussa. Pohjakerroksessa keittiössä ja teknisen työ tiloissa. Merkkisavulla ei todettu liikuntasauvan kohdalla ilmavirtausta kerroksissa 1-3. Kuvat luokkatilasta 7, jossa liikuntasauvassa on joustava massa.

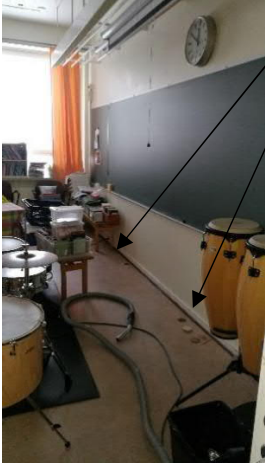
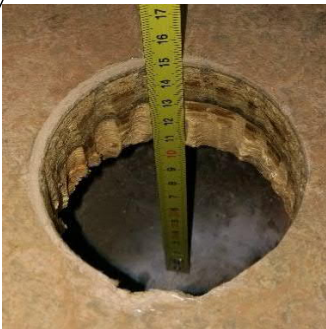
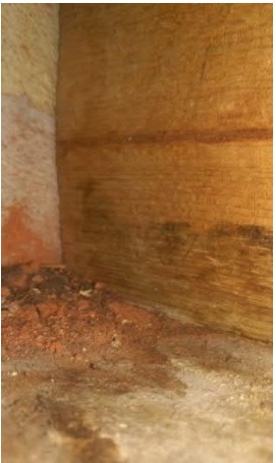
Rakenneavaus	Havainnot ja valokuvat
<p>RAK VP1 ja VP2</p> <p>2.krs, Musiikki-luokka</p> <p>korotettu puu-lattiarakenne</p>

<p>RAK VP2 RAK VP1</p> <p>Rakenne ylhäältä alaspäin lueteltuna oli seuraava:</p> <ul style="list-style-type: none"> ○ linoleumi ja tasoite n. 5 mm ○ lastulevy ja laotalattia n. 45 mm ○ ilmatila n. 105 mm ○ betonipinta ● Rakenteesta ei aistittu poikkeavaa hajua, ei ilmavirtausta. ● puurakenteissa ja lattiapinnalla paikoin vanhoja kosteusjälkiä wc:n vastaisella seinällä. Rakenteet vaikuttivat kuivilta.
<p>RAK VP3 ja VP4</p> <p>2.krs, opettajien wc-tilat</p>

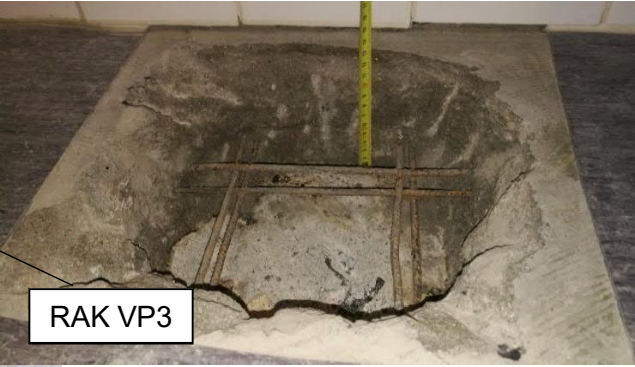
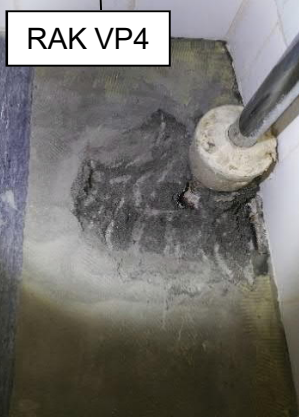
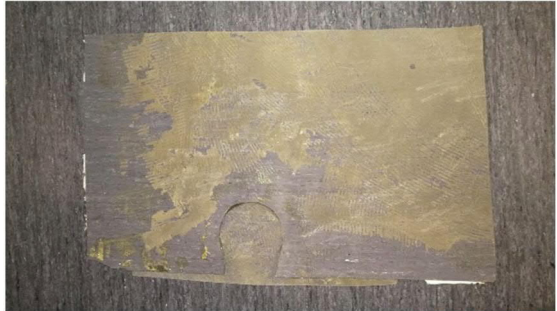
<p>RAK VP3</p> <p>RAK VP4</p> <p>Rakenne ylhäältä alaspäin lueteltuna oli seuraava:</p> <ul style="list-style-type: none"> ○ Homogeeninen muovimatto, liima ja tasoite 1...2 mm ○ Pintabetonivalu 70 mm ○ Bitumisively

<ul style="list-style-type: none"> ○ Kantava betonilaatta. • Wc-tiloissa oli selvä mikrobiperäinen haju • Pintabetonilaatan tumma väri viittaa kosteuteen. VP3 vaikutti kosteammalta kuin VP4. Rakenteessa bitumisivelyn alapuolinen vaaleampi betoni oli aistinvaraisesti arvioiden kuivaa. • Viiltomittauksin muovimaton alta 81,1 %RH ja väliseinän takaa keittiönurkkauksesta 74,8 %RH. Kosteaa alue rajautuu wc-tilojen alueelle. • Mattoliima kellertävää, ei tahmeaa, ei haisevaa. Irtoi hyvin alustasta.
--	---

Välipohjarakenteet todettiin kattavin kosteusmittauksin hyvin kuiviksi lukuun ottamatta opettajien wc-tilojen paikallista kosteusvaurioaluetta, jonka aiheuttaja on todennäköisesti tihevuotava putki. Vuotokohta on suositeltava paikallistaa putkien kuvauksella. Korjauksiin asti suosittelemme välttämään wc-tilojen käyttöä sekä alipaineistamaan tilan siten, että ilmavirtauksen suunta on kohti wc-tiloja, jolloin epäpuhtaudet ja hajut eivät kulkeudu käyttötiloihin. Mikäli wc-tilat otetaan nyt pois käytöstä, korjaukset voidaan hyvin toteuttaa peruskorjauksen yhteydessä. Viereisen musiikkiluokan puukorokelattiarakenteen ilmatilassa havaitut vesijäljet voivat liittyä viereiseen wc-tilaan tai jäljet voivat olla siivousvesiä. Suosittelemme viimeistään peruskorjauksessa purkamaan tai uusimaan korokelattian.

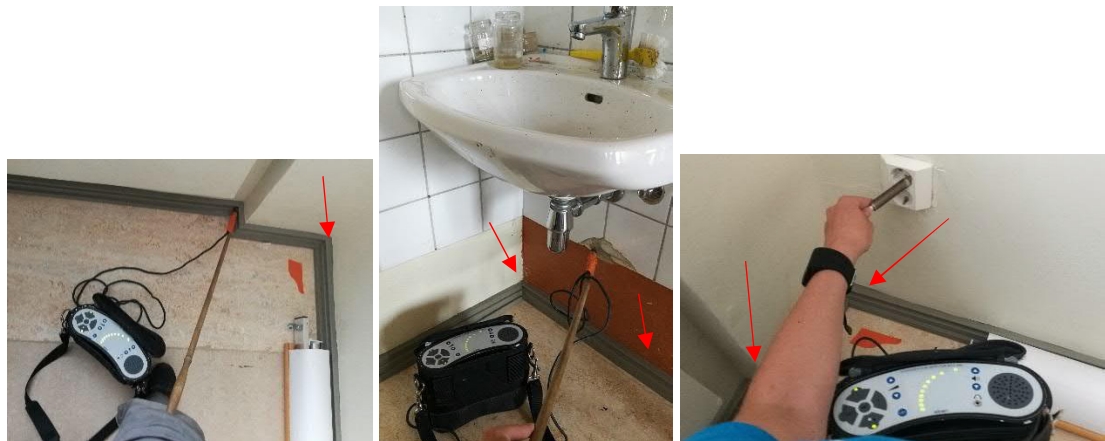
Kuva 7 a, b. Luokkatilasta 23 todettuja pistemäisiä ilmapuotokohtia, joita on merkitty kuviin myös nuolilla.

Havaitut ilmapuotoreitit osoittavat, että peruskorjauksessa ulkovaipparakenteiden ilmatiiviyden parantaminen edellyttää nykyisten maali- ja tasoitekerrostenpoistamista ulkoseinä- ja väliseinäpinnoilta. Rakenteiden ilmatiiviyden parantaminen erityisesti vanhassa rakennuksessa on suositeltavaa energian kulutuksen vähentämiseksi, ilmavirtausten hallitsemiseksi, vedontunteen poistamiseksi sekä rakenteissa mahdollisesti olevien epäpuhtauslähteiden huonetilaan kulkeutumisen estämiseksi.

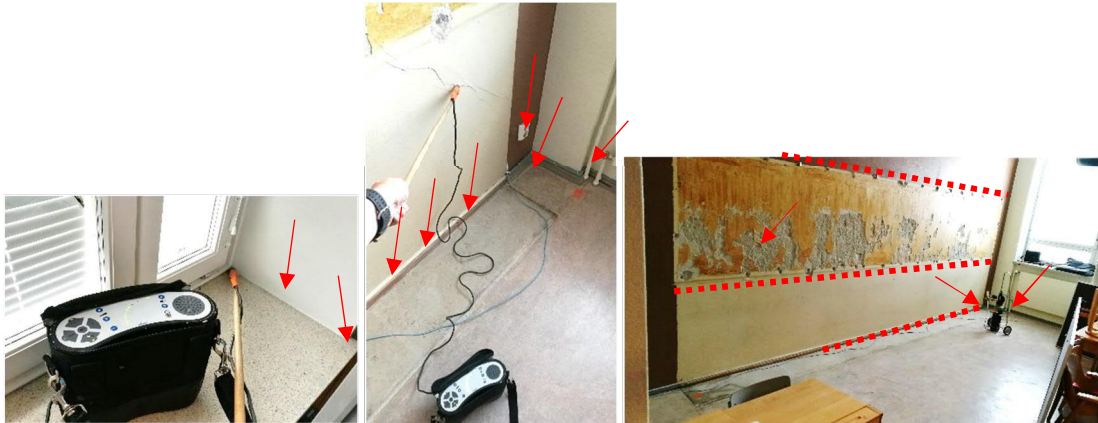
Kuva 8 a, b. Luokkatilasta 20 todettuja pistemäisiä ilmavuotokohtia. Välipohjaan las-kettu merkkiainekeasu kulkeutui väliseinän tasoitteessa poistetun kaapin kohdalla aina purkurajan yläosaan asti. Kuviin on myös merkitty punaisiin nuolin ja katkoviivoin ilma-vuotokohtia.

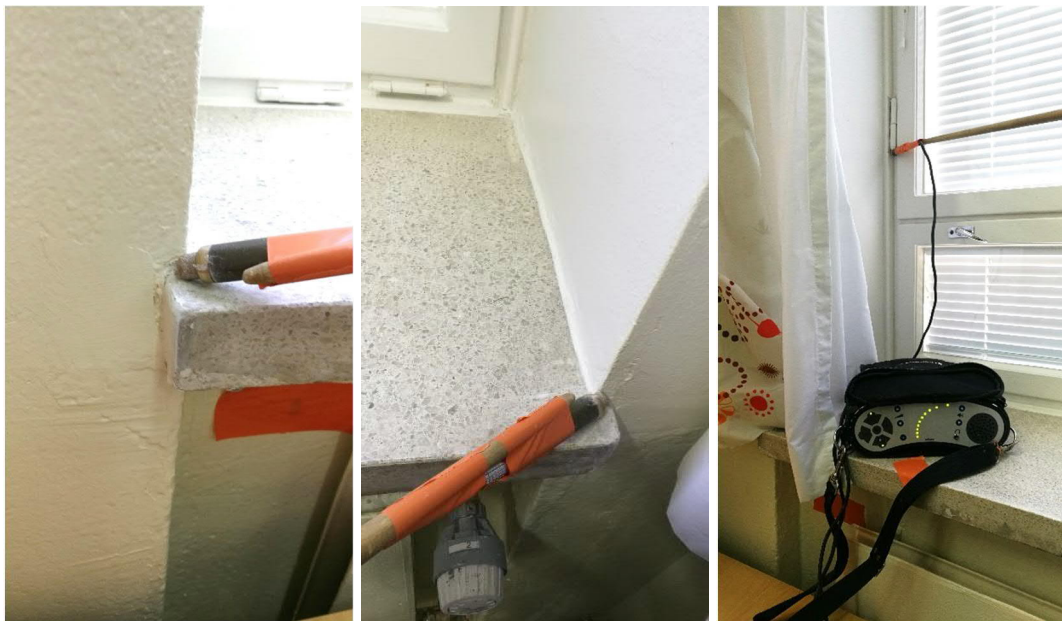
Kuva 9 a, b. Muutamia luokkatilassa 22 todettuja pistemäisiä ilmavuotokohtia ikkunoi-den ympärillä.

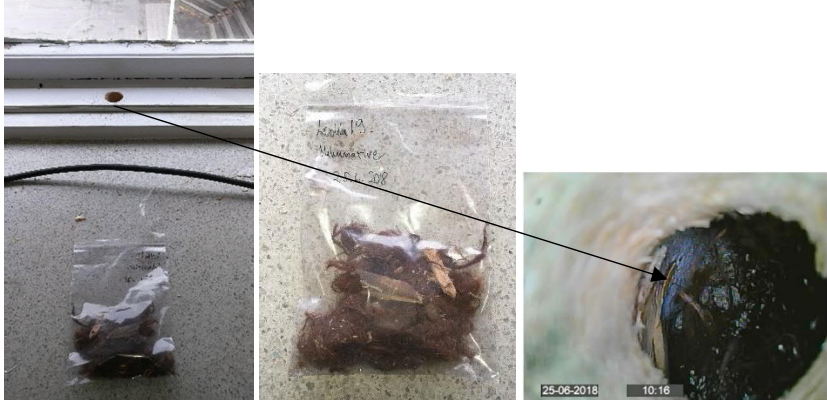
<p>3.krs RAK4 luokka 19, ikkunalistojen irrotus</p> <p>MAT 5</p> <p>Ikkunariveestä otetussa materiaalinäytteessä MAT5 todettiin mikrobikasvua.</p>

<ul style="list-style-type: none"> • Rakenteesta ei aistittu poikkeavaa hajua, ei ilmavirtausta • Pellavarive oli aistinvaraisesti arvioiden kuivaa, kreosootin hajuista • Rakenteessa ei ole apukarmia
<p>2.krs</p> <p>RAK8 luokka 13, MAT 2</p> <p>RAK9 luokka 11, ikkunalistojen irrotus</p> <p>MAT1</p> <p>Materiaalinäytteissä MAT1 ja MAT2, otettu ikkunariveestä, ei todettu mikrobikasvua.</p>	<p>Kuvat luokasta 13.</p>   <ul style="list-style-type: none"> • Rakenteesta ei aistittu poikkeavaa hajua, ei ilmavirtausta • Pellavarive oli aistinvaraisesti arvioiden kuivaa, kreosootin hajuista • Rakenteessa ei havaittu apukarmia.

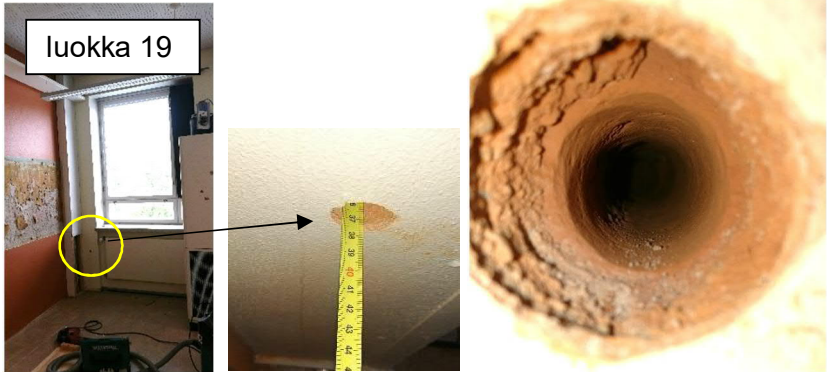
Rakenneavaus	Havainnot ja valokuvat
<p>3.krs</p> <p>RAK5 US luokka 23</p> <p>RAK14 US luokka 19</p> <p>ulkoseinä</p>

<p>Rakenne:</p> <ul style="list-style-type: none"> • maali ja tasoite n. 2 mm • punatiili, poraus 370 mm syvyyteen asti (luokka 19), ei ilmarakoa. Luokassa 23 poraus 120 mm syvyyteen asti, ei ilmarakoa. • Rakenteesta ei aistittu poikkeavaa hajua, heikko ilmavirtaus rakenteen suuntaan.
<p>3.krs</p> <p>RAK14 US luokka 20</p> <p>ulkoseinä</p>

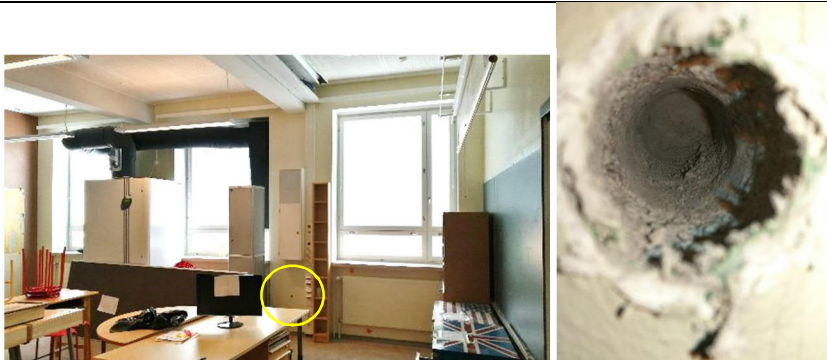
<p>Rakenne:</p> <ul style="list-style-type: none"> • Maali ja tasoite n. 5 mm • Betoni, porattiin 120 mm syvyyteen. • Rakenteesta ei aistittu poikkeavaa hajua, ei ilmavirtausta.
<p>3.krs</p> <p>RAK6 luokka 23</p> <p>RAK7 luokka 19</p> <p>patterisyvennys</p> <p>Lisäksi patterisyvennyksen rakenne todettiin</p>	<p>Kuvat luokasta 19.</p>

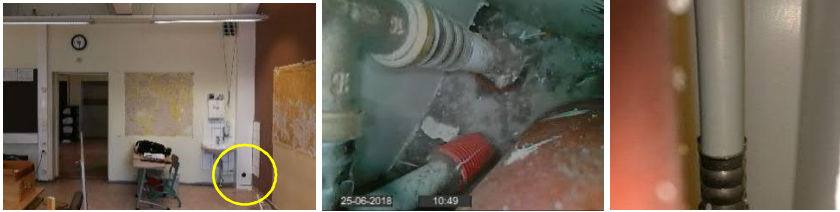
<p>3.krs RAK10 kotelo, luokka 20</p>

<ul style="list-style-type: none"> • Rakenteesta ei aistittu poikkeavaa hajua, ilmavirtaus rakenteeseen. Aistinvaraisesti arvioiden kuivat rakenteet. • Kotelon sisällä viemäriputki (pun.) ja muita LV-asennuksia. • Kotelo kuiva, pohjalla pölyä, hämähäkinseittejä
<p>3.krs RAK12 hormin tarkastusluukun avaus, luokka 15</p>

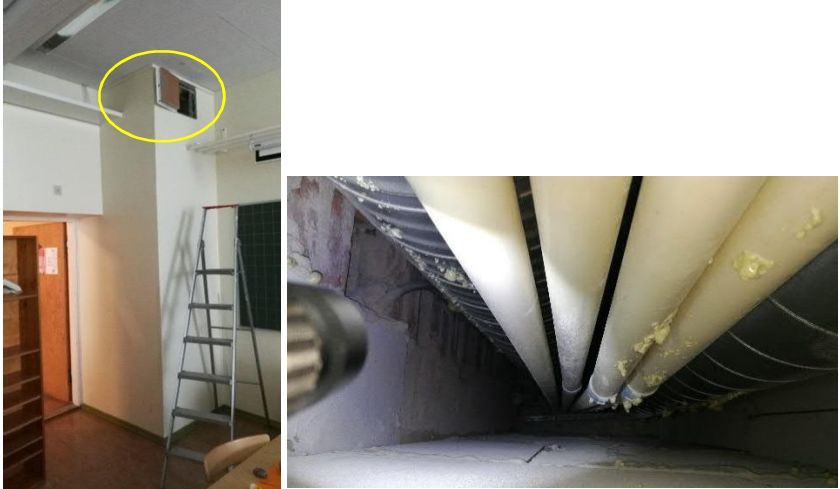
<ul style="list-style-type: none"> • KAHI-tiilestä ja punatiilestä muurattu hormi, pinnassa tasoite ja maali • Rakenteesta ei aistittu poikkeavaa hajua, ei ilmavirtausta. Aistinvaraisesti arvioiden kuivat rakenteet. • Hormin yläosa tiivistetty PU-vaahdolla, alaosassa putkiläpiviennit tiiviisti lattiavalussa.
<p>3.krs RAK15 käytävä luokan 18 edessä</p>

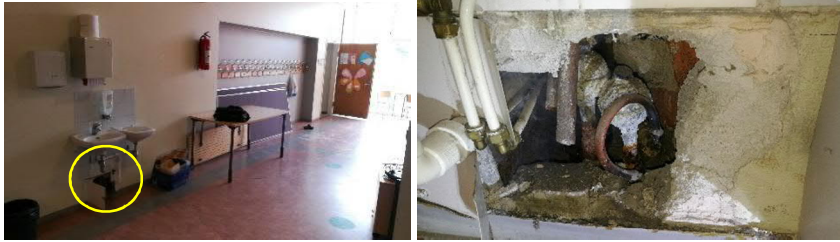
<ul style="list-style-type: none"> • Rakenteesta ei aistittu poikkeavaa hajua, ei ilmavirtausta • Aistinvaraisesti arvioiden kuivat rakenteet. • LVI-asennukset (ilmakellot/ilmanpoistimet) ikääntyneitä, syöpmää.

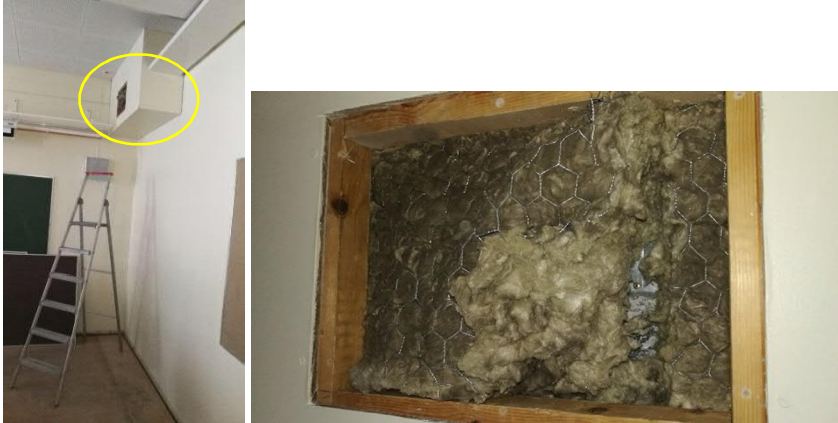
<p>3.krs RAK16 IV:n ko- telointi, luokka 16</p>

<ul style="list-style-type: none"> • Rakenteesta ei aistittu poikkeavaa hajua, ei ilmavirtausta. • Mineraalivillassa tummumaa, aistinvaraisesti arvioiden pölyisen kuivaa. Mineraalivillan taustalla IV-kanava.
<p>3.krs RAK11 vesisul- kuluukku, luokka 22</p>

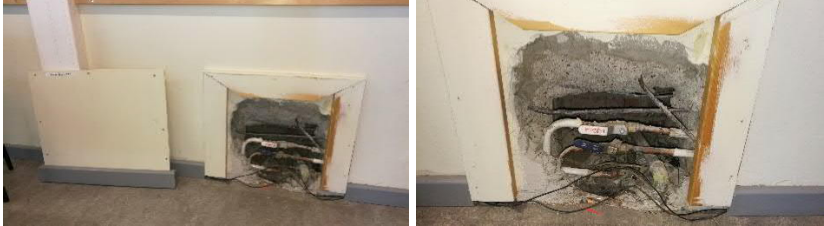
<ul style="list-style-type: none"> • Rakenteesta ei aistittu poikkeavaa hajua, ei ilmavirtausta. Aistinvaraisesti arvioiden kuivat rakenteet. • LVI-asennukset osin ikääntyneitä ja osin käytöstä poistettuja

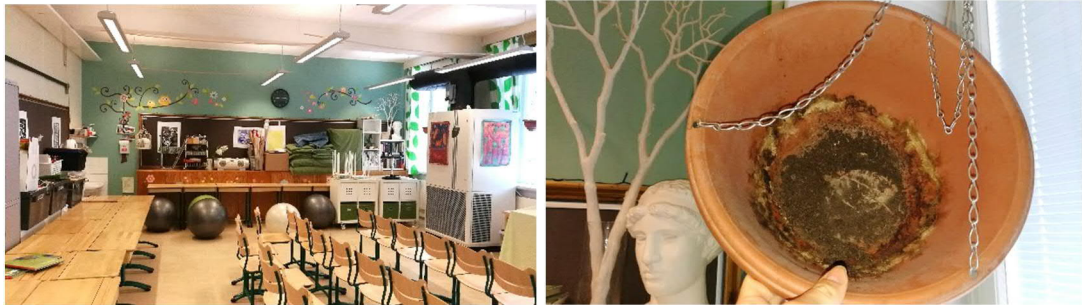
Kuva 10 a, b. Luokassa 4 (1. krs) oli alakouluille tyypilliseen tapaan runsaasti irtaimistoa. Irtaimistoa oli kaikissa luokissa runsaasti. Ikkunalla oli tyhjiä, multaisia kukkaruukuja. Luokassa oli viileä ja raikas ilma tutkimushetkellä.

Muutamissa luokkatiloissa oli huonekasveja tai tyhjiä, multaisia kukkaruukkuja (kuva 10). Nämä tulee poistaa, mikäli luokan sisäilman laatu koetaan puutteelliseksi. Mul- lassa on mikrobeja, jotka voivat aiheuttaa sisäilman laadun puutteisiin liitettävää oirei- lua.

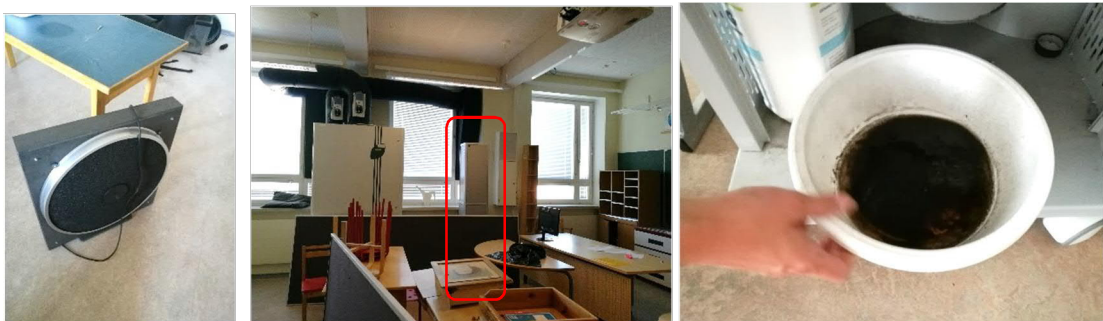
Kuva 11 a-c. Useassa luokkatilassa havaittiin ilmanpuhdistimia. Kuvassa a tuuletin tyyppinen puhdistin, jossa on suodatin. Kuvassa b oli luokan 20 (3. krs) niin ikään ilman suodattava Ilmalinjan ilmanpuhdistin, suodatusluokka F6, otettu käyttöön 26.3.2018. Kuvassa c on luokassa 10 (2. krs) oli Genanon ilmanpuhdistin, jonka vesisäiliössä oli liikaista vettä.

Suodattimin varustetut ilmanpuhdistimet poistavat ilmasta jonkin verran hiukkasia, mutta muuten ilmanpuhdistimien sisäilmaa puhdistavaa vaikutusta ei ole yksiselitteisesti osoitettu tutkimuksissa. Mikäli ilmanpuhdistimet koetaan hyödyllisiksi, niitä kannattaa käyttää, mutta huolto ja puhdistus on tehtävä säännöllisesti.
