Kalasadaman keskus, Pohjaveden tila, raportti 1

KALASATAMAN KESKUS
Asemakaavan muutoksen nro 12070 selvitys

KALASATAMAN KESKUS

Pohjaveden tila, raportti 1

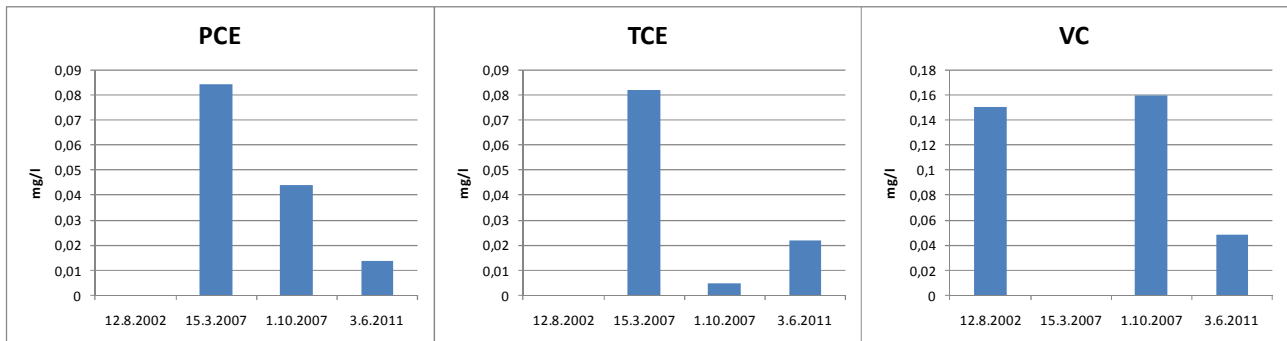
Pisteessä P6, joka edustaa klooratuilla liuottimilla pilaantunutta aluetta, tetrakloorieteenin ja trikloorieteenin pitoisuudet näyttäisivät alentuneen. Kloorattujen liuottimien hajoamista tapahtuu edelleen, mikä näkyy alueella esiintyvistä vinyylidikloridista. Vinyylidikloridi haihtuu ja hajoaa vedestä verrattain nopeasti, joten sen kertyminen veteen osoittaa, että klooratut liuottimet hajoavat kohteessa biologisesti.

Kuva 5: Kloorattujen yhdisteiden pitoisuudet eri pohjaveden tarkkailupisteessä P6 eri näytteenottoajankohtina. PCE=tetrakloorieteeni, TCE=trikloorieteeni, VC=vinyylikloridi.

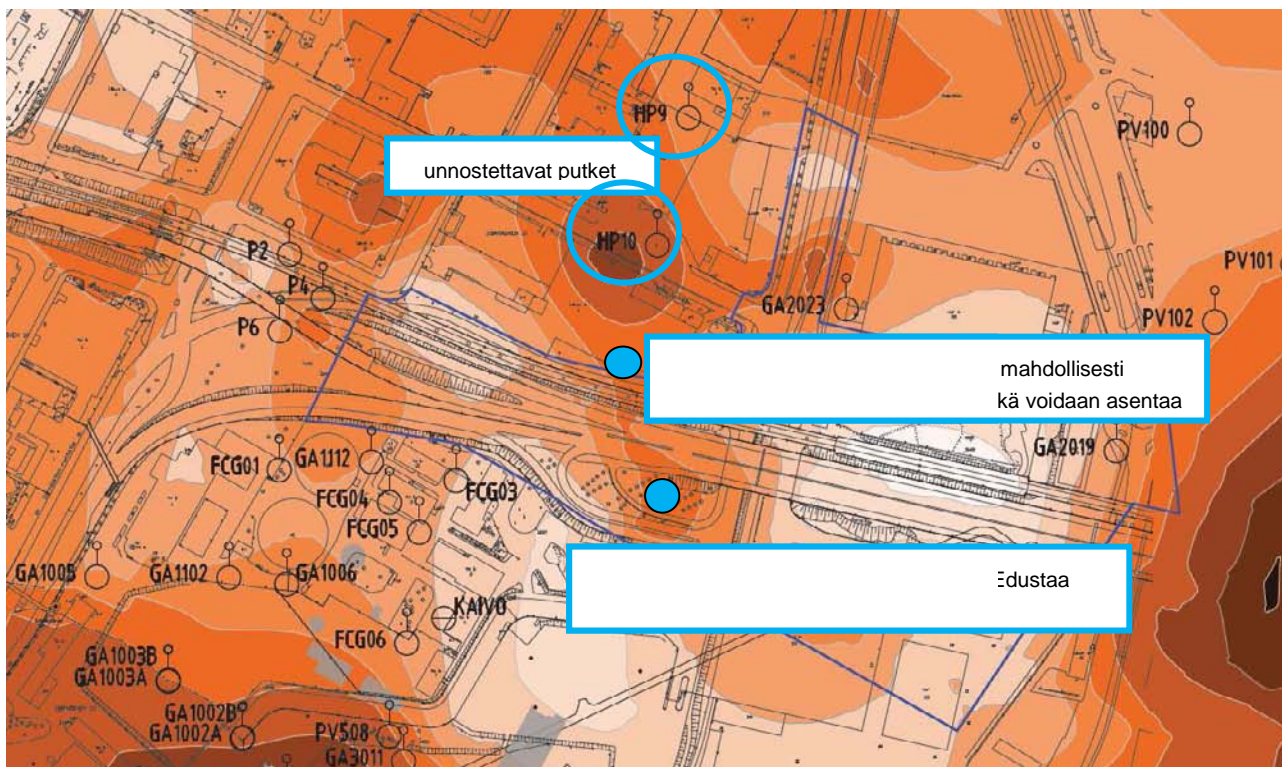
Kuva 7: Tarkasteltavalle alueelle ehdotetut uudet putket ja putkien kunnostus.

- Tarkkailuaineiston perusteella arvioidaan muuttavatko Kalasataman Keskuksen kalliorakentamiseen liittyvät toimenpiteet vesien virtaussuuntia ja onko mahdollista, että Suvilahden alueelle kulkeutuisi haitta-ainepitoista pohjavettä näiden muutosten seurauksena.
