Asiakirjatyyppi
Selvitys

Päivämäärä
11.11.2016

MALMIN LENTOASEMAN KAAVARUNGON ALUE MAAPERÄN PILAANTUNEI- SUUS JA SEN VAIKUTUS MAANKÄYTTÖÖN

Viite 1510024237

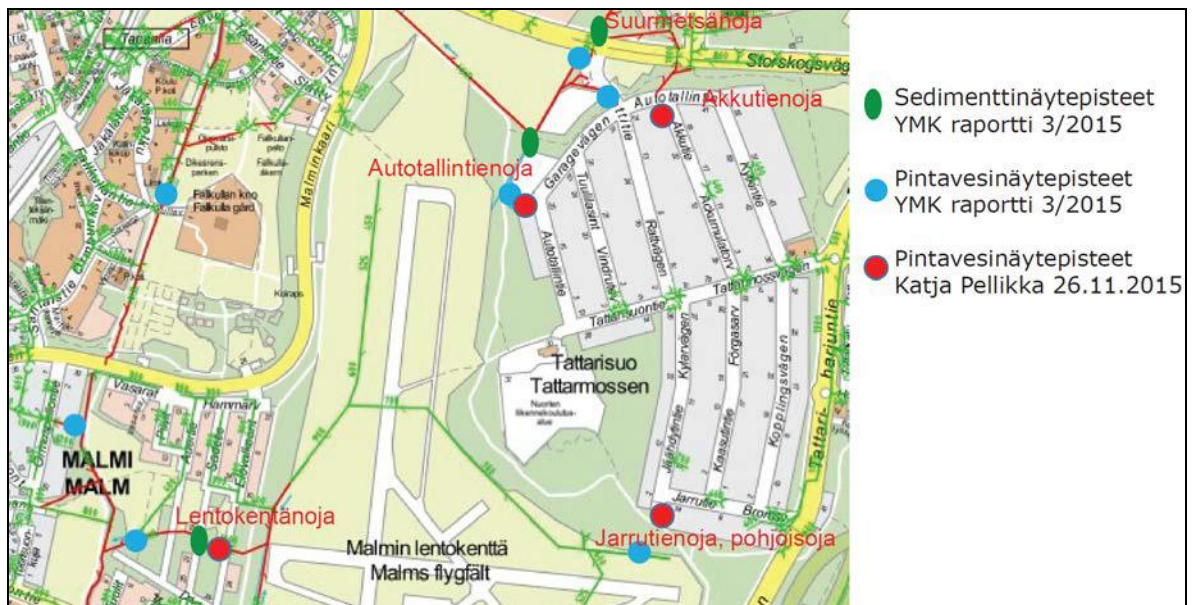
Kuva 5. Tattarisuon alueen ojavesien haitta-ainetutkimuspisteet (lähteet: Katja Pellikka, luonnos 7.1.2016 sekä YMK Longinojan vedenlaatu ja ekologinen tila 3/2015)

Lentokentän ojassa esiintyi kohonneita metallipitoisuuksia. Nikkelin pitoisuus (25 µg/l) ylitti asetuksen 1308/2015 ympäristönlaatu normin vuosikeskiarvon viisinkertaisesti, mutta ei ylittänyt asetuksen maksimipitoisuutta (MAC-EQS 34 µg/l). Nikkeli on todennäköisemmin peräisin lentokentätoiminnasta kuin Tattarisuon teollisuusalueelta, sillä muissa Tattarisuon ympäröivissä ojissa ei ollut merkittäviä nikkelpitoisuuksia. Koboltin (8,5 µg/l) ohjeellinen ympäristönlaatu normi (2 µg/l) ylittyi myös Lentokentänojassa. Myös lentokentänojan kadmiumpitoisuus (0,16 µg/l) oli suurempi kuin asetuksessa määritetty ympäristönlaatu normi vuoden keskiarvotulokselle (EQS-AA 0,1 µg/l, joet). Näytteissä oli vain pieniä pitoisuuksia keskiraskaita ja raskaita öljyhiilivetyjakeita sekä PAH- ja PCB-yhdisteitä.

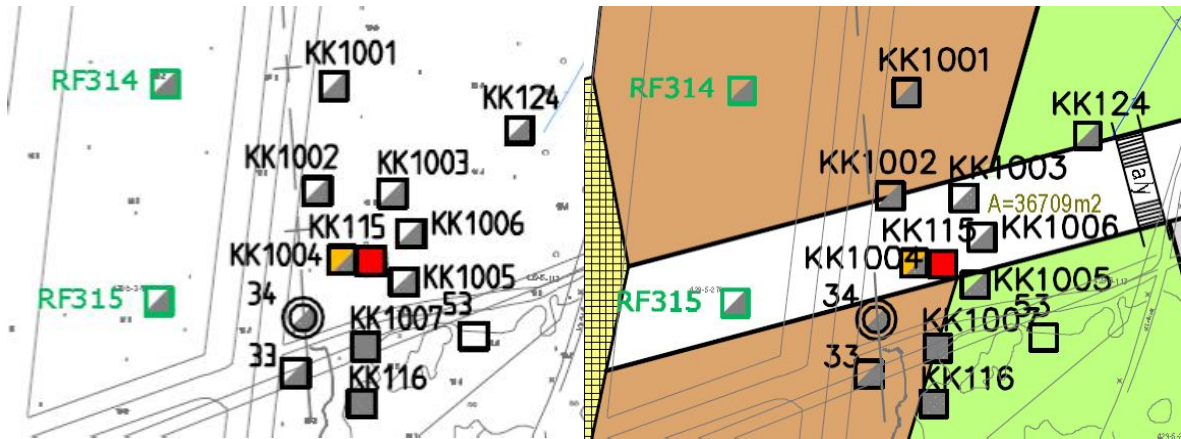
Kuva 8. Vanhan paloharjoitusalueen tutkimuspisteet ja pilaantuneisuus esitetynä pohjakartalla ja kaavarunkoluonnoksella.

Vanhan paloharjoitusalueen maaperä on pilaantunut metalleilla, BTEX-yhdisteillä, PCB:llä ja öljyhiilivedyillä. Pilaantuneisuus jatkuu tutkimuspisteen KK115 ja KK1004 ympäristössä noin 1 400 m² alalla ainakin 1,7 metrin syvyydelle. Pilaantuneen kerroksen alla on luonnonsavikerrokset. Alueella on myös haisevia, mutta haitta-ainepitoisuuksiltaan pilaantumattomia, maita noin 2 000 m² alalla. Kuvassa 8 on esitetty vanhan paloharjoitusalueen tutkimuspisteet ja maaperän pilaantuneisuus, mukaan lukien tässä tutkimuksessa (v. 2016) tehdyt tutkimuspisteet.

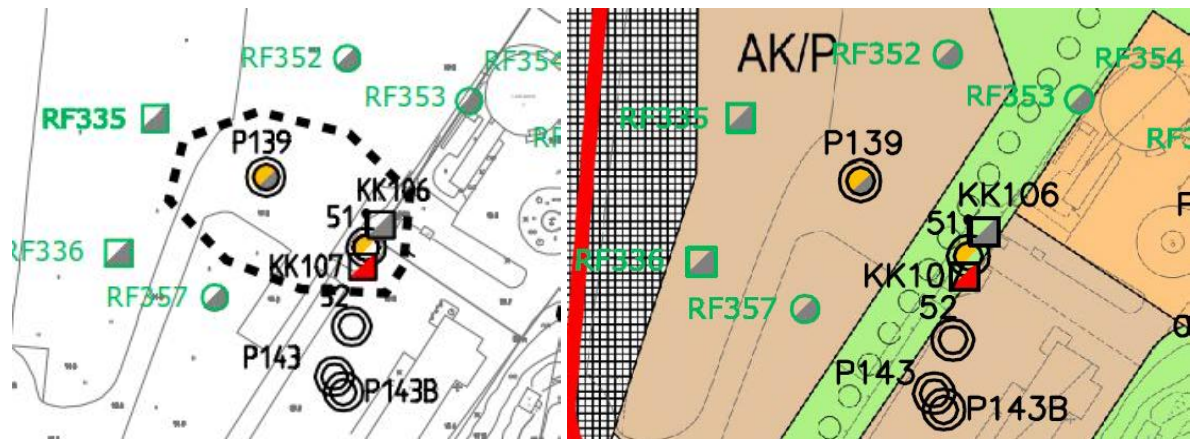
Kuva 9. Vanhan jätevedenpuhdistamon alueen tutkimuspisteet ja pilaantuneisuus esitettyinä pohjakartalla ja kaavarunkoluonnoksella.

Vanhan jätevedenpuhdistamon alueella maaperä on pilaantunut metalleilla, PAH-yhdisteillä ja öljyhiilivedyillä ja maaperässä on rakennusjätettä. Täyttökerrokset jatkuvat 2–3 metrin syvyyteen. Kuvassa 9 on esitetty vanhan jätevedenpuhdistamon alueen tutkimuspisteet ja maaperän pilaantuneisuus.

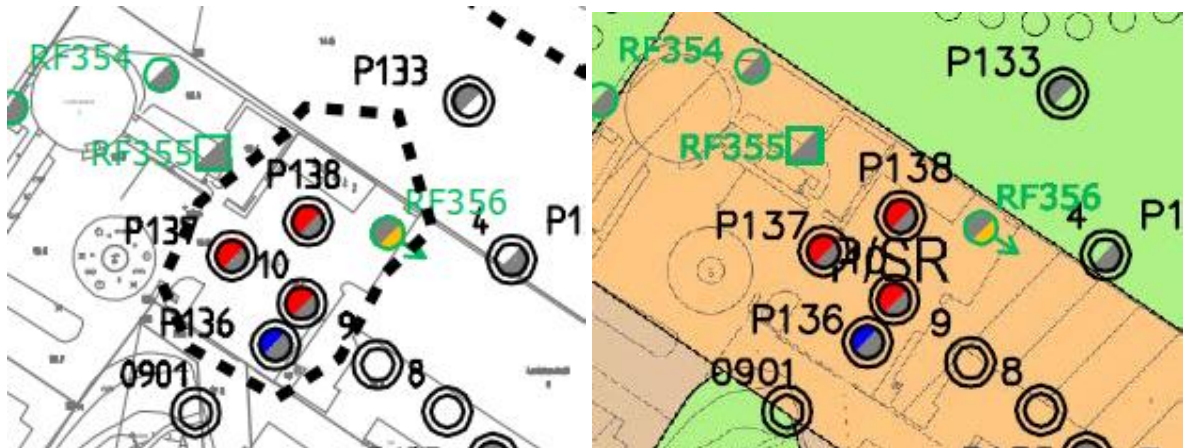
Kuva 10. Vanhan lämpökeskuksen alueen tutkimuspisteet ja pilaantuneisuus esitettyinä pohjakartalla ja kaavarunkoluonnoksella.

Vanhan lämpökeskuksen länsipuolella olevan pysäköintialueen maaperä on pilaantunut PAH-yhdisteillä ja öljyhiilivedyillä noin 0,8–1,5 metrin syvyydelle asti. Pilaantuneisuus voi jatkua lounaaseen terminaalirakennuksen suuntaan sekä idässä lämpökeskuksen rakennuksen alapuolelle. Kaakkoispuolella vanhoista tutkimuspisteistä 9 ja 8 ei ole tutkittu laboratoriossa PAH-yhdisteitä tai öljyhiilivetyjä, mutta näissä tutkimuspisteissä ei ole havaittu samanlaisia haisevia kerroksia kuin pysäköintialueen pisteissä, joissa pilaantuneisuutta todettiin.

Lentokonehallin alapuolelle tehdyssä viistokairauksessa (RF356) todettiin alemman ohjearvotason ylittäviä alkuainepitoisuuksia.

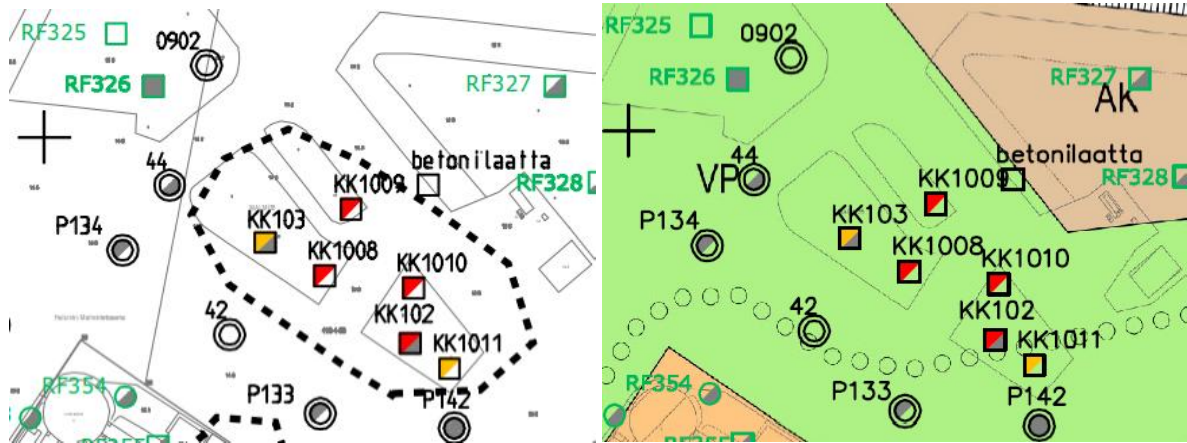
Kuva 10. Lentokoneiden pysäköintialueen tutkimuspisteet ja pilaantuneisuus esitettyä pohjakartalla ja kaavarunkoluonnoksella.

Lentokoneiden pysäköintialueella päärakennuksen pohjoispuolella on paikoin PAH- ja öljyhiilivetyypilaantuneisuutta. PAH-yhdisteillä pilaantunutta maata esiintyi asfaltoimattomalla nurmialueella. Asfaltoidulla alueella maaperässä esiintyi öljypilaantuneisuutta vanhan lentokoneiden tankkausaseman kohdalla. Pilaantuneisuus rajoittuu pintamaahan 0–0,5 metrin syvyydelle ohueen täyttökerrokseen, joka on luonnonsavikerroksen päällä.

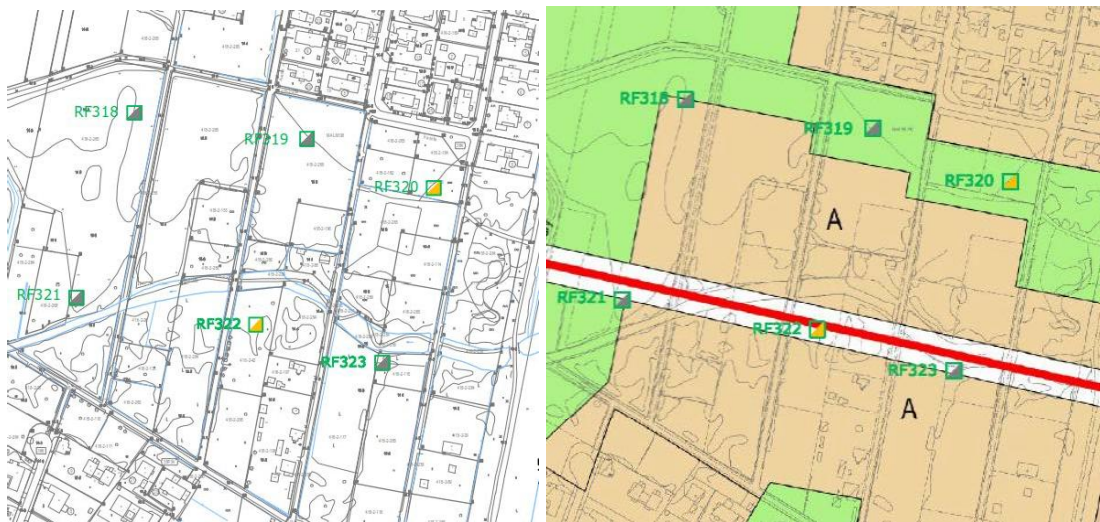
Kuva 11. Sunnuntaipalstojen tutkimuspisteet ja pilaantuneisuus esitettyä pohjakartalla ja kaavarunkoluonnoksella (huom! mittakaavat ovat eri).

Sunnuntaipastojen alueen kuudesta pisteestä RF322:ssa ylittivät kuparin ja sinkin pitoisuus alemman ohjearvon. Pisteessä RF320 vanadiinin pitoisuus oli yli alemman ohjearvon. Vanadiini on savessa luontaisesti esiintyvä alkuaine ja vertailemalla alueen muiden näytteiden vanadiinipitoisuuksia, on mahdollista ja todennäköistä, että vanadiinipitoisuudet ovat luonnollista alkuperää. Arseenin pitoisuus ylitti kaikissa näytteissä kynnyksarvon, mutta se on todennäköisesti luonnollinen. Tätä asiaa on tarkemmin käyty kappaleessa 5.6.
