# Pohjaveden tila - yhteenveto

Kalasataman keskus  
SRV Rakennus Oy

4.2.2017

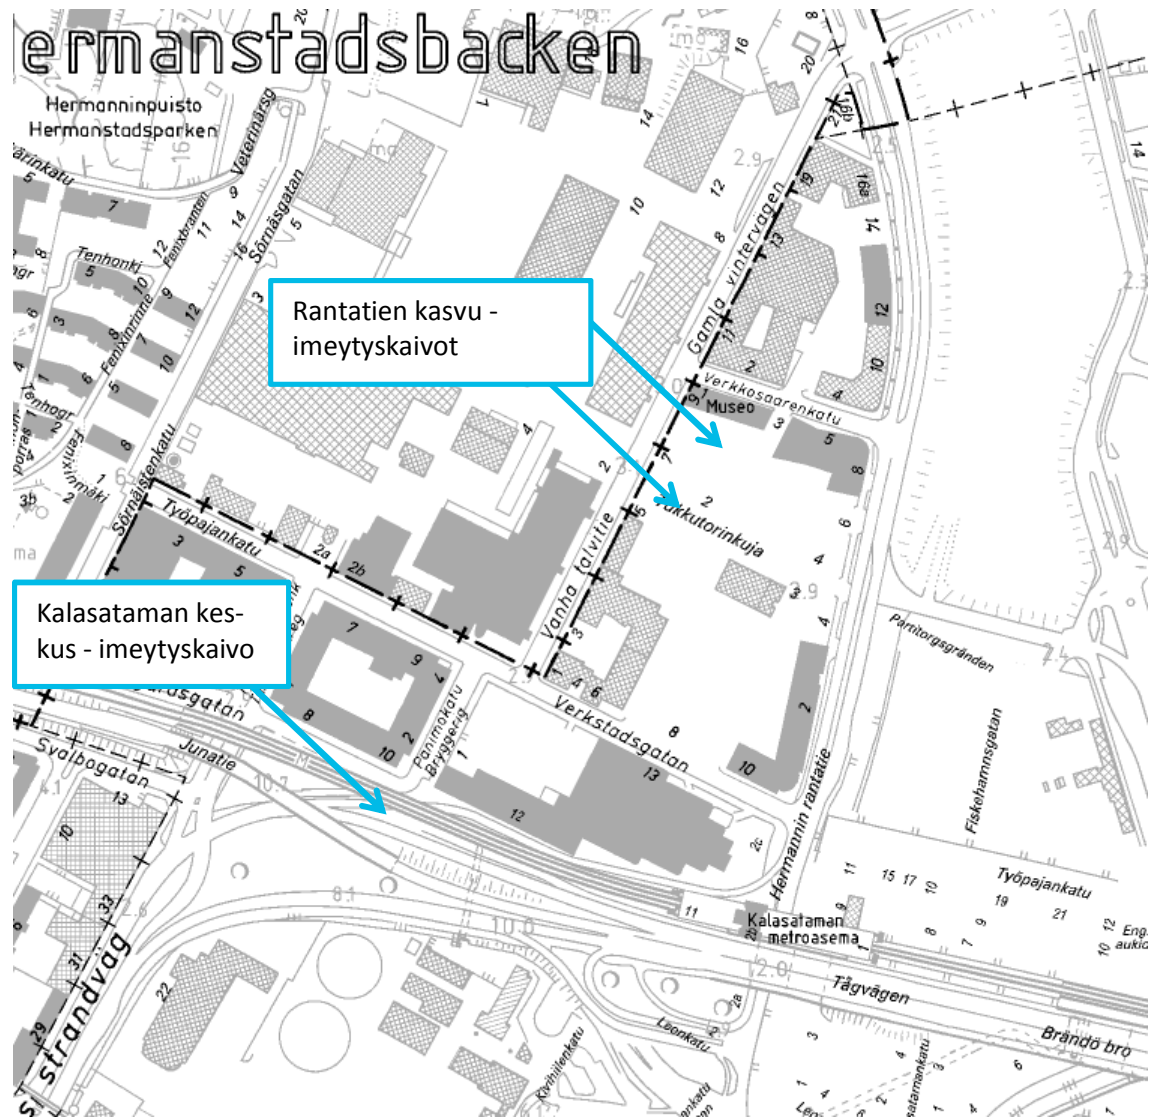
Alueella imeytetään pohjavettä tällä hetkellä kolmesta pisteestä (Kuva 2). Rantatien kasvun työmaalla on kaksi imeytyskaivoa ja Kalasataman keskuksen työmaalla yksi imeytyskaivo. Kalasataman keskuksen kohteessa imeytystä tapahtuu Junatien ajotunnelin länsipäässä Lautatarhankadun vieressä kaivosta, joka ulottuu hiekkakerroksiin asti. Rantatien kasvun kohteessa imeytys tapahtuu välittömästi ponttiseinän ulkopuolelta kahdesta kaivosta.

Kalasataman keskuksen imeytys alkoi 3.5.2016. Aluksi vettä imeytettiin 500-700 m<sup>3</sup>/vrk. Määriä kuitenkin vähennettiin, koska Suvilahden ja imeytyskohdan välissä todettiin olevan kalliopainanne, jonka kautta veden kulkeutuminen Suvilahden suuntaan on tietyillä pohjavedenpinnan korkeuksilla mahdollista. Suuret imeytysmäärät olisivat lisänneet riskiä haitta-aineiden kulkeutumiselle. Kesäkuusta 2016 lähtien vettä on imeytetty noin 200-350 m<sup>3</sup>/vrk. Yhteensä vettä on imeytetty viikon 41 loppuun mennessä noin 41 000 m<sup>3</sup>.

Rantatien kasvun työmaalla imeytysmäärät ovat olleet vaihdelleet huhtikuun ja marraskuun välisenä aikana viikkotasolla 150-570 m<sup>3</sup>/vrk. Keskimääriin imeytysmäärät ovat olleet noin 450 m<sup>3</sup>/vrk.

Kuva 2. Imeytyskaivojen sijainnit. Pohjakartta: Helsingin kaupungin karttapalvelu, 26.10.2016.

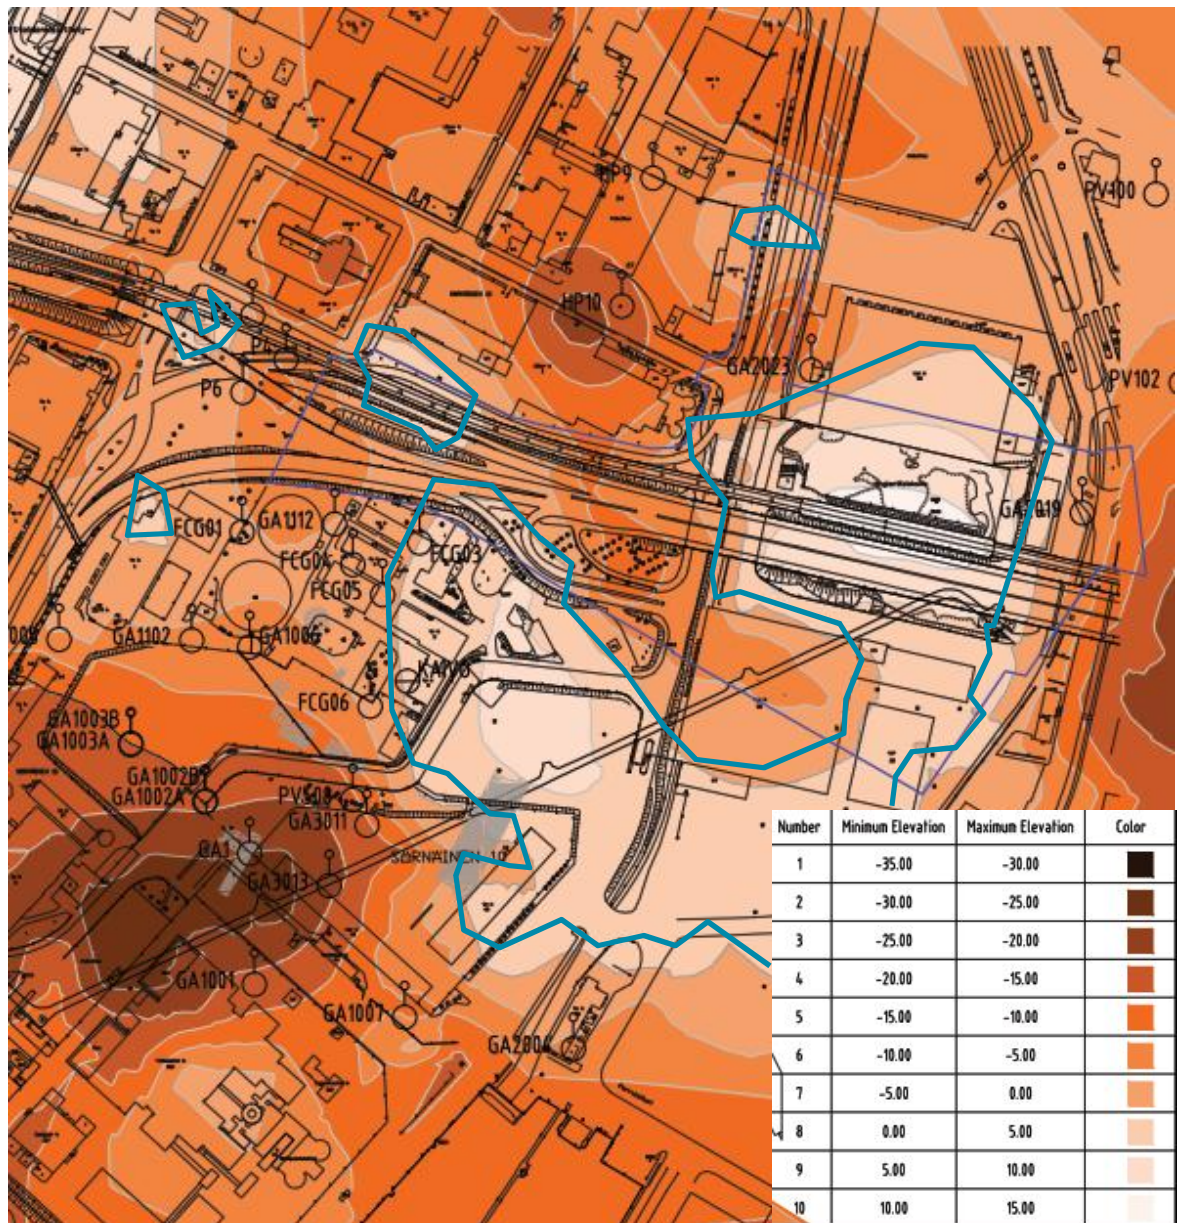
Kallion pinnantaso vaihtelee Kalasataman alueella (kaava-alueella ja sen ympäristössä) runsaasti. Kalliopainanteet ovat syvimmillään tasolla -35. Ennen Kalasataman keskuksen louhintatöitä kallionpinta ulottui korkeimmillaan noin tasolle +20 Englantilaiskallion alueella. Englantilaiskallio sijaitsi kaava-alueen pohjoislaidassa, kauppakeskus Redin keskiosassa. Nykyisin kauppakeskuksen alueelta kalliokohouma on louhittu pois, ja pohjaveden virtausta rajoittavana tekijänä ovat rakennusalueelle asennetut patoseinät. Luonnollisessa, ennen louhintoja vallinneessa tilassa Englantilaiskallion alueen kalliokohouma on jatkunut yhtenäisenä pohjaveden virtausta rajoittavana kohoumana kaava-alueen eteläpuolelle ja sieltä kohti länttä Suvilahden voimalaitosalueen suuntaan. Koko tällä alueella kallio on merenpinnan tason yläpuolella. Lisäksi kaava-alueen länsireunassa sekä kaava-alueen pohjoispuolella Hermannin rantatien alueella on pienempiä kalliokohoumia, joissa kallion pinta nousee merenpinnantason yläpuolelle ja paikallisesti ohjaa pohjaveden virtausta (Kuva 3).

Kallionpinta laskee edellä kuvatun kalliokohouman alueen ulkopuolella paikoin jyrkästikin. Kalasataman keskuksen rakennuskaivannon lounais- ja koillisnurkissa kallionpinta painuu syvimmillään tasolle noin -6...-10. Kaava-alueen ympäristössä on kaksi suurempaa kalliopainannetta, joissa kallionpinta on noin tasolla -30. Toinen sijaitsee kaava-alueen itäpuolella, lähellä meren rantaa ja toinen Suvilahden eteläosassa. Lisäksi pienempi, noin tasolle -25 ulottuva painanne on kaava-alueen pohjoispuolella Työmiehenkadun alueella (Kuva 3).

Kuva 3. Kallion pinnan taso ennen louhintatöitä. Ote liitteen G kuvasta raportista Pohjaveden tila 1, Golder Associates Oy. Vaaleilla alueilla kallion pinta on korkealla, tummissa kohdissa sijaitsee kalliopainanteita. Kuvaan on rajattu sinisellä alueet, joilla kallionpinta on merenpinnan tason yläpuolella.

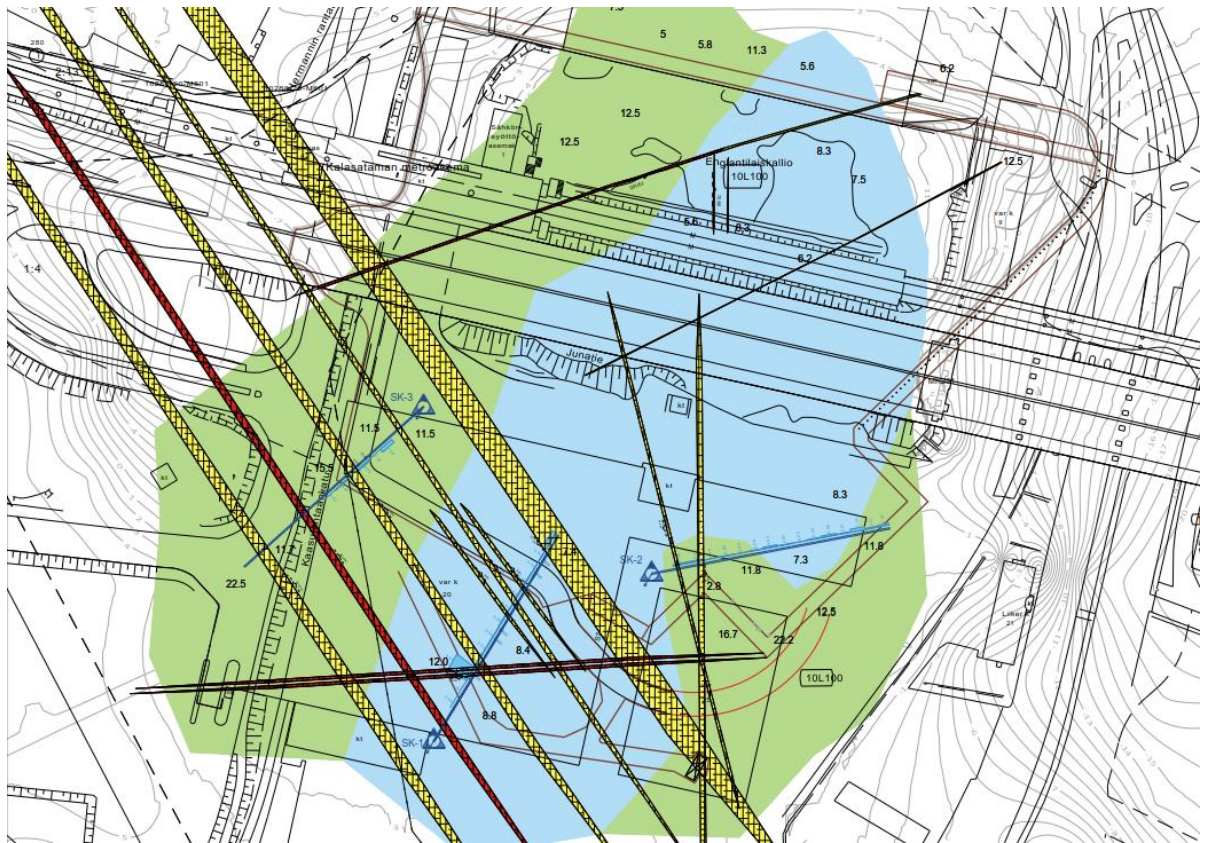
Kalasataman keskuksen pysäköintilaitoksen rakentamiseen liittyvissä tutkimuksissa on kar-toitettu alueen kallioperän ruhjeisuutta ja kallion laatua (Sito 2013). Alueen poikki luode-kaakko -suunnassa kulkee kallioruhje / rikkoinaisen kiven vyöhyke (Kuva 4). Lisäksi alueella on jotain yksittäisiä pienempiä koillis-lounas, pohjois-etelä ja itä-länsisuunnassa. Aiemmissa kallioperän laadun tutkimuksissa kaava-alueen pohjoisosissa on todettu myös merkittäviä varsin heikon kiven koillis-lounas-suuntaisia vyöhykkeitä (Kuva 5).

Kuva 5. Kallioperän ruhjeisuus ja laatu. Laadultaan varsin heikon kallion alueet on merkitty punamustalla ja heikot keltaisella. Lähde: Sito, piirustus KAT20471-3702, 23.11.2011.

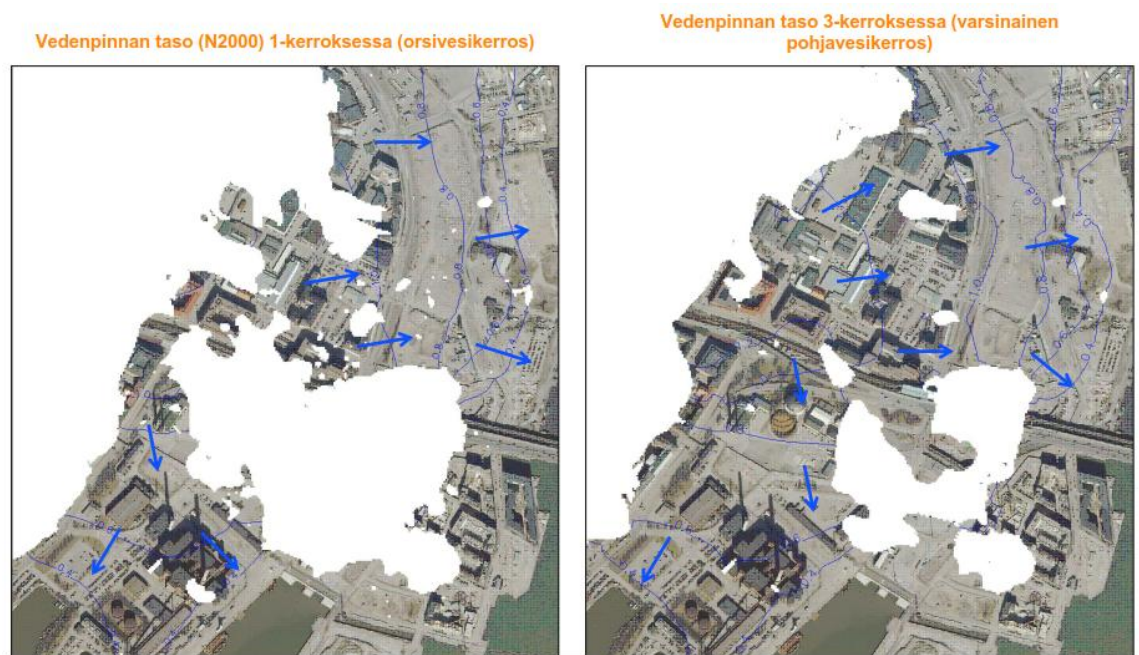
*Kuva 6. Pohjaveden virtausmalli kalibroitu ennen rakentamista vallinneeseen keskimääräiseen tilanteeseen. Kuva: Kalasatama, pohjaveden virtausmallinnus, tulosten esittely 5.9.2016, Pöyry)*

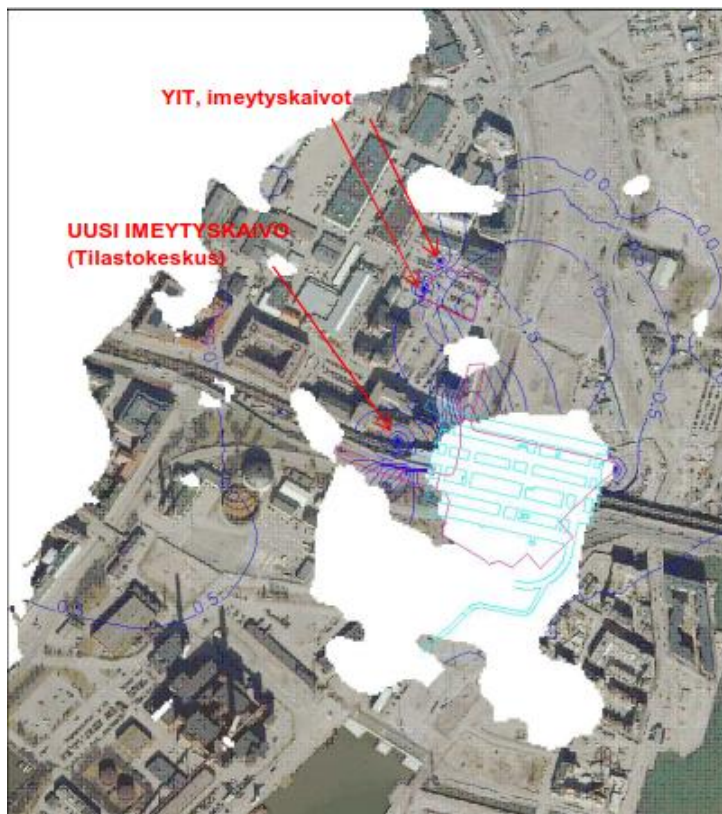
Virtausmallisimulaatioiden perusteella pohjaveden pinnan tasoa ei voida ylläpitää nykyisellä imeytysjärjestelmällä, mikäli pohjaveden suotautuminen kaivantoihin jatkuu. Vaikka pääosa pohjaveden pumppauksesta on lopetettu vuoden 2016 loppuun mennessä, kestää pohjavedenpinnan nousu luonnollisen korvautumisen kautta kauan. Pohjaveden pinnantason ylläpitämiseksi/nostamiseksi rakentamista edeltäneelle tasolle olisi tehostettava savikerroksen alapuoliseen irtomaakerrokseen kohdistuvaa imeyttämistä.

Virtausmallinnuksen perusteella selvitettiin mahdollista uutta imeytyskaivon paikkaa Tilastokeskuksen kiinteistöllä sekä mahdollisia imeytettäviä vesimääriä (Pöry, 5.9.2016). Virtausmallinnuksen perusteella uuteen imeytyspisteeseen voidaan imeyttää vettä noin 200 m<sup>3</sup>/vkr (Kuva 7). Suuremmat imeytysmäärät muuttavat pohjaveden virtaussuuntaa alueella.

Kuva 7. Tasapainotilan simulaatio (steady-state) tilanteessa, jossa YIT:n imeytyskaivoista (Rantatien kasvu) imeytetään noin  $430 \text{ m}^3/\text{vrk}$  ja uudesta imeytyskaivosta  $200 \text{ m}^3/\text{vrk}$ . (Kuva Pöyry)

Vesijohtoveden imeyttäminen pohjaveteen on suunniteltu aloitettavaksi Tilastokeskuksen kiinteistön eteläpuolella Lautatarhankadun ja rakennuksen välisellä nurmialueella. Uudelleen ELY-keskukselle ja Helsingin kaupungin ympäristökeskukselle on laadittu selvitys Kalasataman pohjavesitilanteesta ja heiltä on pyydetty hyväksyntää imeytyssuunnitelmille. Sijoituslupaa on haettu tontin omistajalta. Imeytyskaivon asentaminen voidaan aloittaa heti kun luvat on saatu. Imeytystä on suunniteltu jatkettavaksi siihen asti, kunnes tilanne alueella korjaantuu myös orsiveden osalta. Tämän jälkeen harkitaan vuosittain imeytyksen jatkamistar-

vetta. Suunnitelman mukaan imeytyksen vaikutuksia tullaan seuraamaan nykyisen pohjaveden pinnan havaintoverkon avulla ja mittaamalla maahan syötettävä vesimäärä.
