# MALMIN LENTOKENTÄN, JAKOMÄEN JA KIVIKON ENSIMMÄISEN MAAILMANSODAN AIKAISET LINNOITUSLAITTEET

Puolustusasemien IV:7 ja IV:8, IX:1-6, IX:10–11 sekä yhdysteiden esiselvitys

**Päivi Hakanpää 15.9.2017**

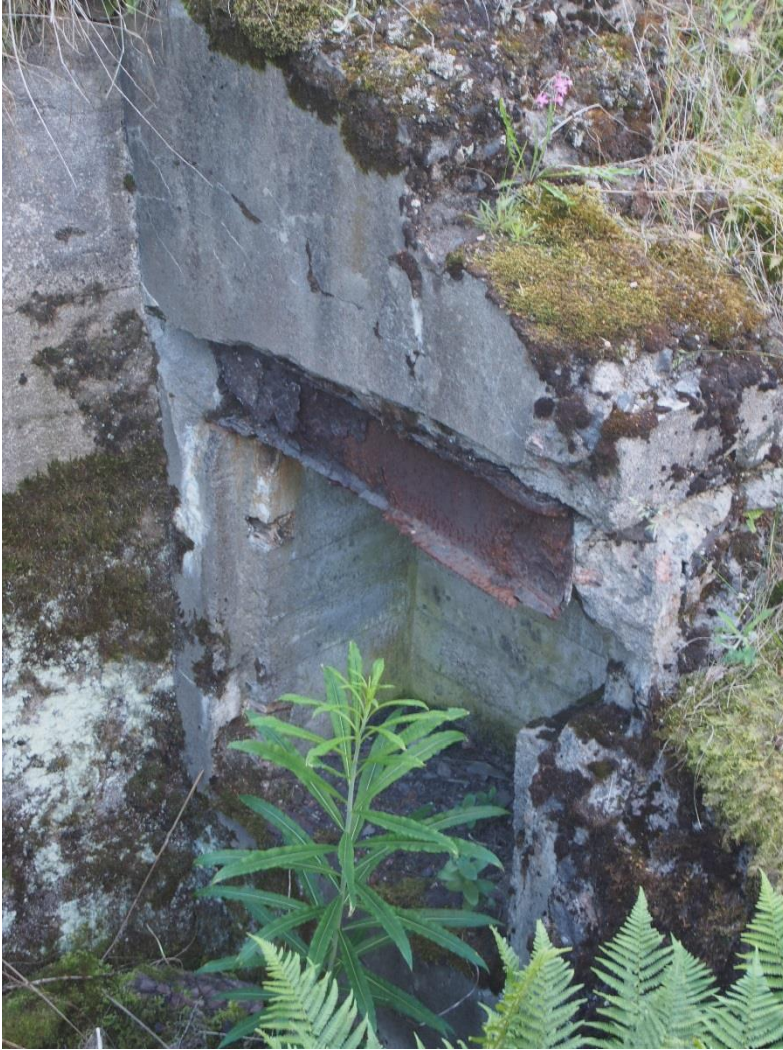
**Kuva:** Puolustusaseman IV:7 ampumakaivannon komero. Sakari Mentu 4.7.2017, Helsingin kaupunki.

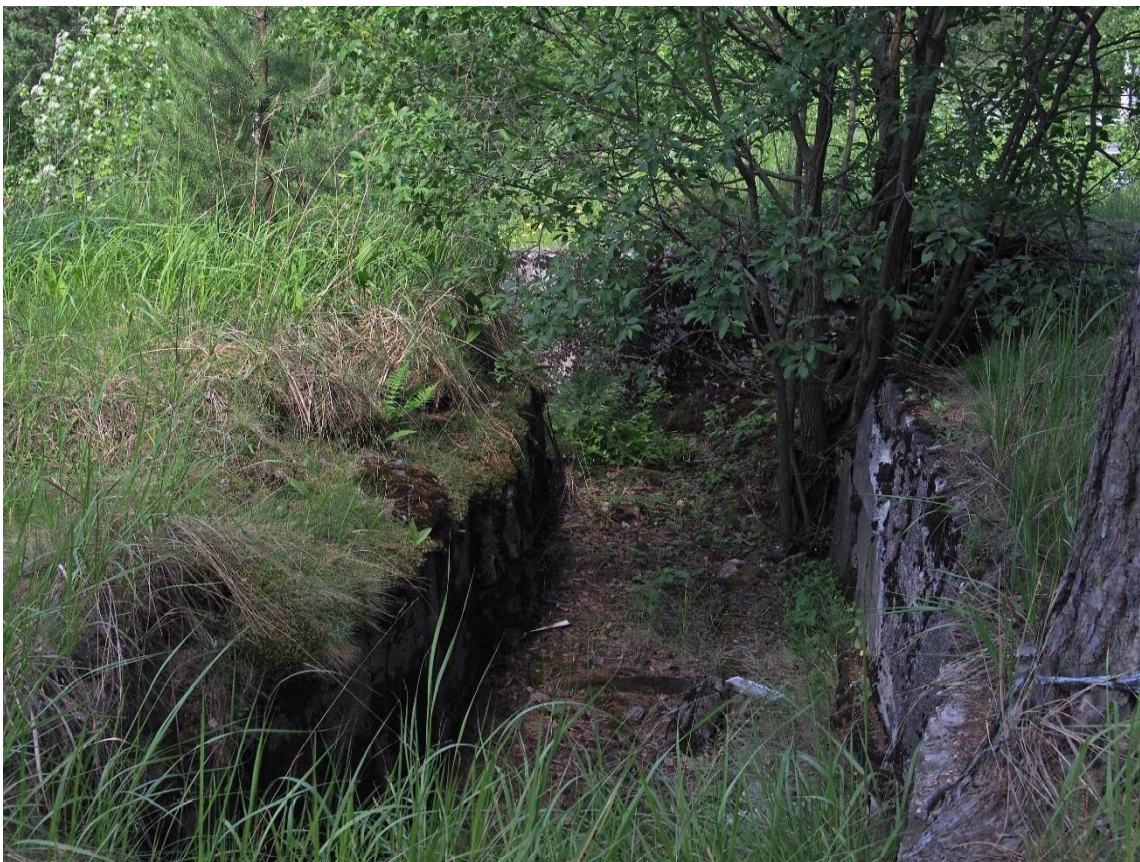
**Kuva:** Tukikohdan IV:7 betonilla lujitettua yhdyskaivantoa. Päivi Hakanpää 4.7.2017

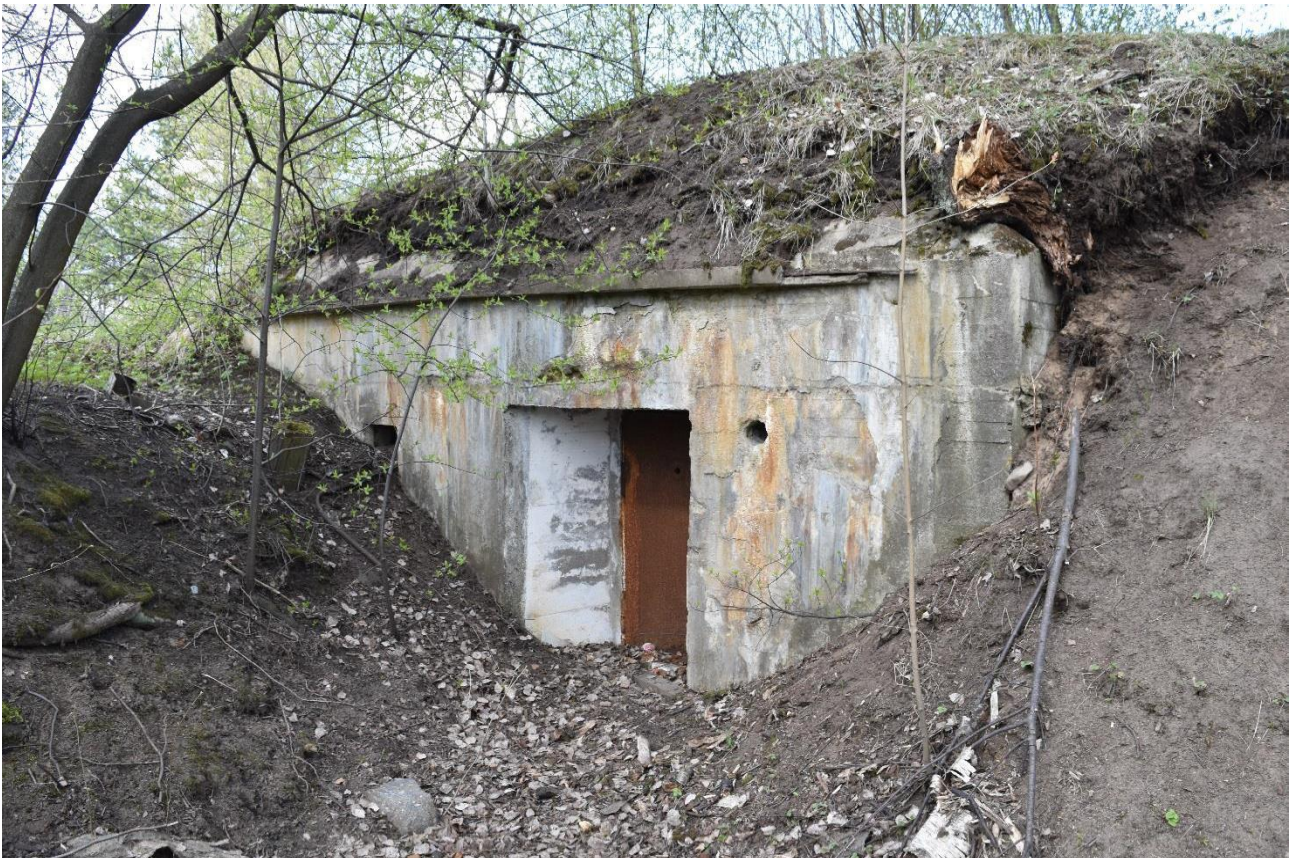
**Kuva:** Väestönsuojaksi korjattu puolustusaseman IX:3 suojahuone Malmin lentokentällä. Valtteri Heinonen 8.5.2017.

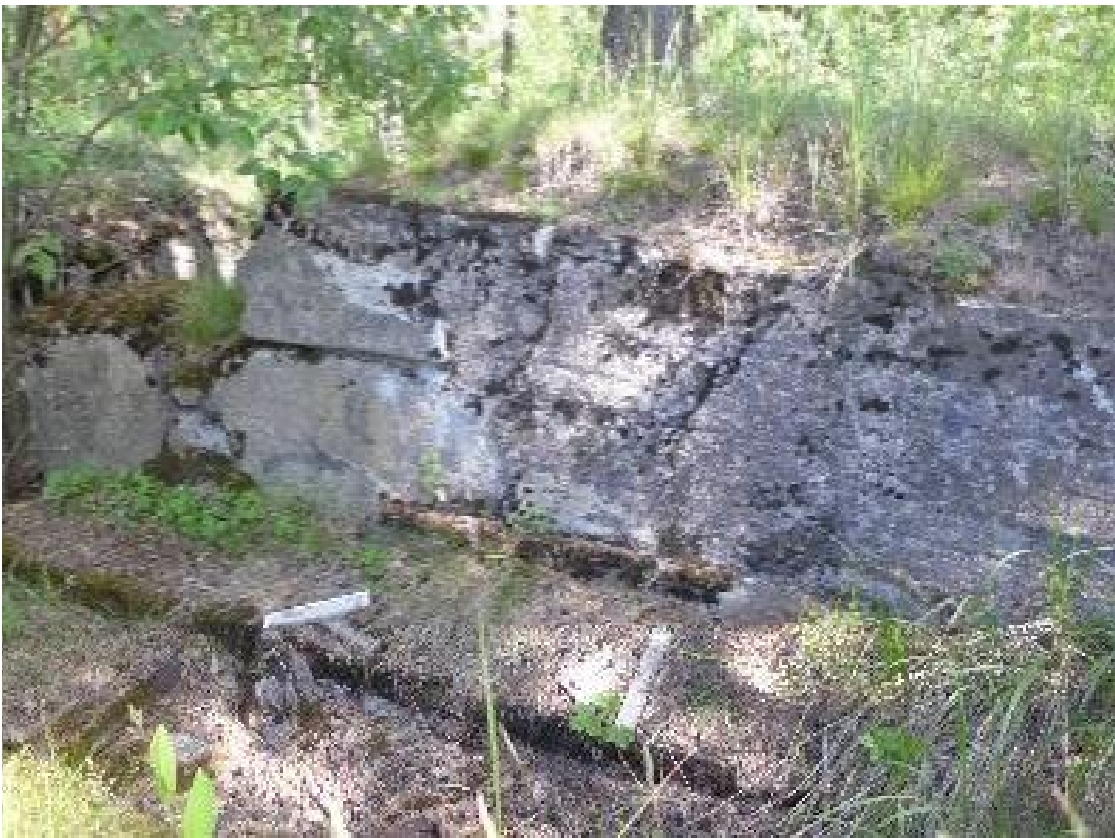
**Kuva:** Taisteluhaudan ampumakoroke. Päivi Hakanpää 4.7.2017.

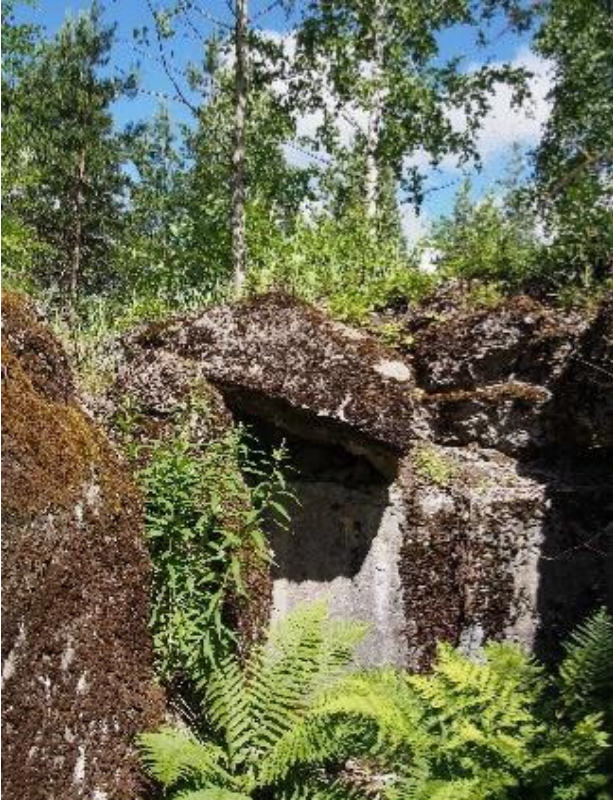
Suurin osa puolustusaseman linnoitteista on Porvoonväylän eteläpuolella. Asemakaavasuunnitelma-alueen sisäpuolella jää kaksi pientä suojahuonetta, osa yhdyskäytävää sekä noin 100 metriä matkalla piikkilankaesteen suojavallia (Mj 1000011260). Kallioleikkauksen reunalla on säilynyt mahdollisesti tuliasema, joka on aikaisemmissa inventoinneissa merkitty tuhoutuneeksi. Sen näkyi maastossa noin kahden metrin levyisenä kuopanteena, jonka ympäristössä oli betonilohkareita. Alueen länsiosassa on kallioleikkauksen vieressä betonista valettu suojahuone. Sen oviaukon seinän paksuus on noin 60 cm ja aukon leveys 70 cm. Toinen suojahuone sijaitsee noin 10 metriä hiekkapolusta luoteeseen. Suojahuoneiden katot on räjäytetty ja ne ovat

täyttyneet betonilohkareista. Osa yhdyskaivantoa on kaivettu maahan ja tuettu betonilla. Osa on todennäköisesti louhittu kallioon. Kaivannot ovat kasvillisuuden peitossa ja niiden reunoilla on kiviä ja valunutta maata. Betonilla tuetut kaivannot näkyvät vielä maastossa hyvin.

**Kuva:** Suojahuone kallioleikkauksen eteläpuolella. Sakari Mentu 4.7.2017, Helsingin kaupunki.

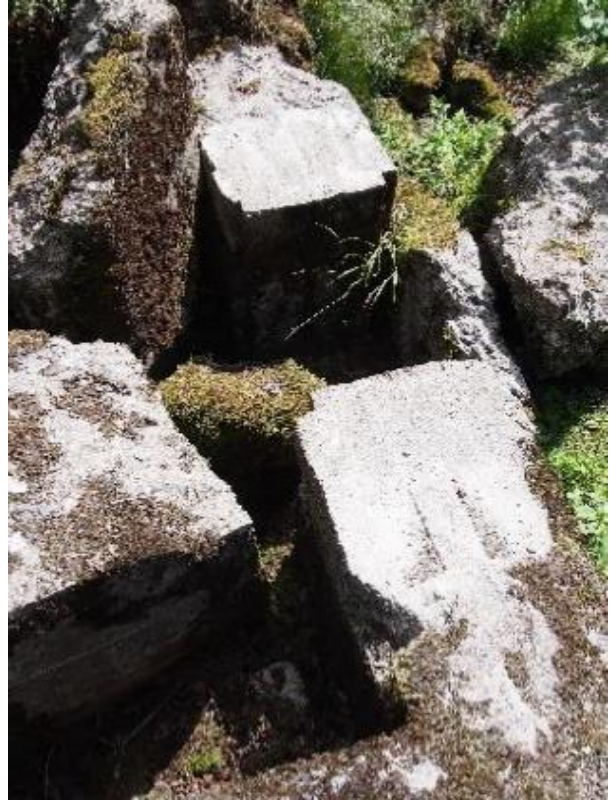
**Kuva:** Hiekkapolun luoteispuolella oleva suojahuone. Päivi Hakanpää 4.7.2017.

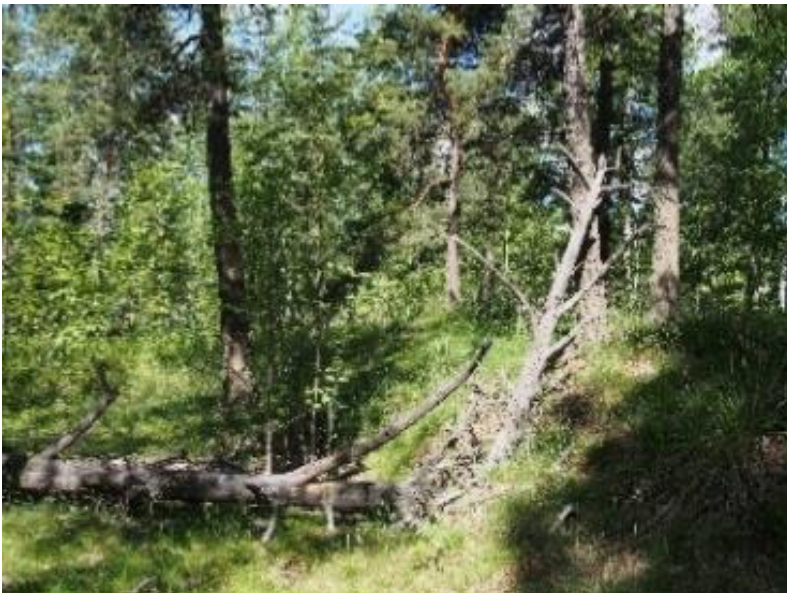
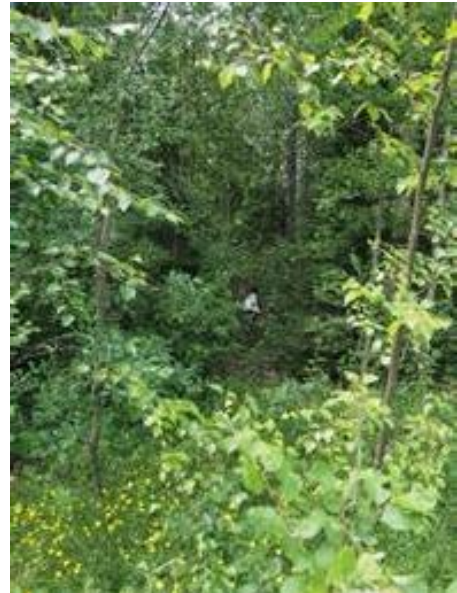
Porvoonväylän eteläpuolella on jäljellä arviolta 95–100 metriä lounas-koillisuuntaista suojavallia, josta vain lounaisosa kuuluu suunnitelma-alueeseen. Sen edustalla on noin 6-8 metriä leveä, matala kaivanto, joka metsän keskellä erottuu polkuna. Piikkilankaeste on sijainnut maavallin suojassa kaivannossa. Piikkilankaesteen itäosassa suojavalli muuttuu luode-kaakkosuuntaiseksi. Piikkilankaeste on merkitty väärään paikkaan vuoden 1995 inventoinnissa.

**Kuva:** Porvoonväylän ajoväylien välissä säilynyttä piikkilankaesteen suojavallia. Piikkilankaesteen kaivanto Porvoonväylän eteläpuolella erottuu metsän keskellä polkuna. Sakari Mentu 4.7.2017, Helsingin kaupunki.

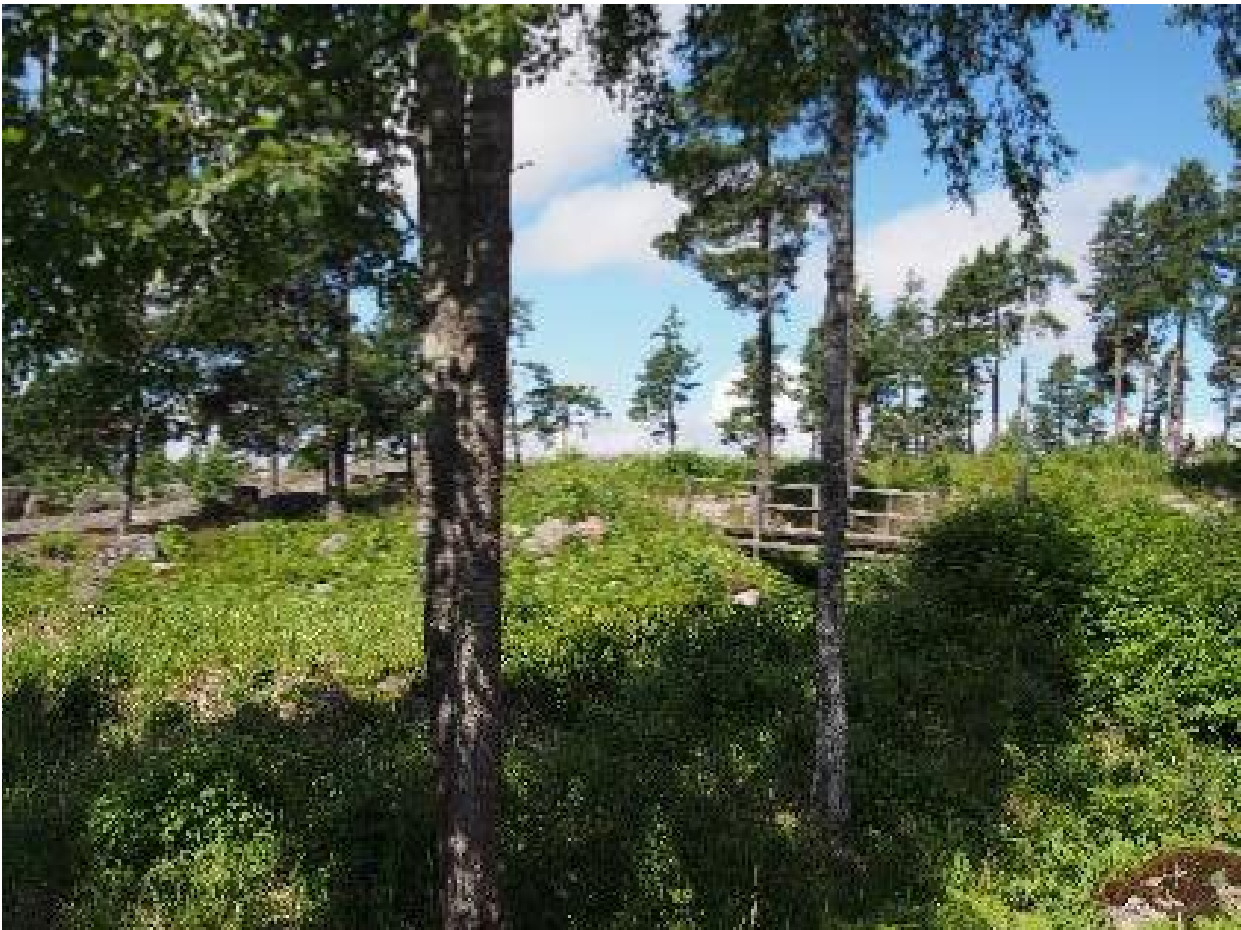
**Kuva:** Porvoonväylän pohjoispuolen yhdyskaivantoa. Sakari Mentu 4.7.2017, Helsingin kaupunki.

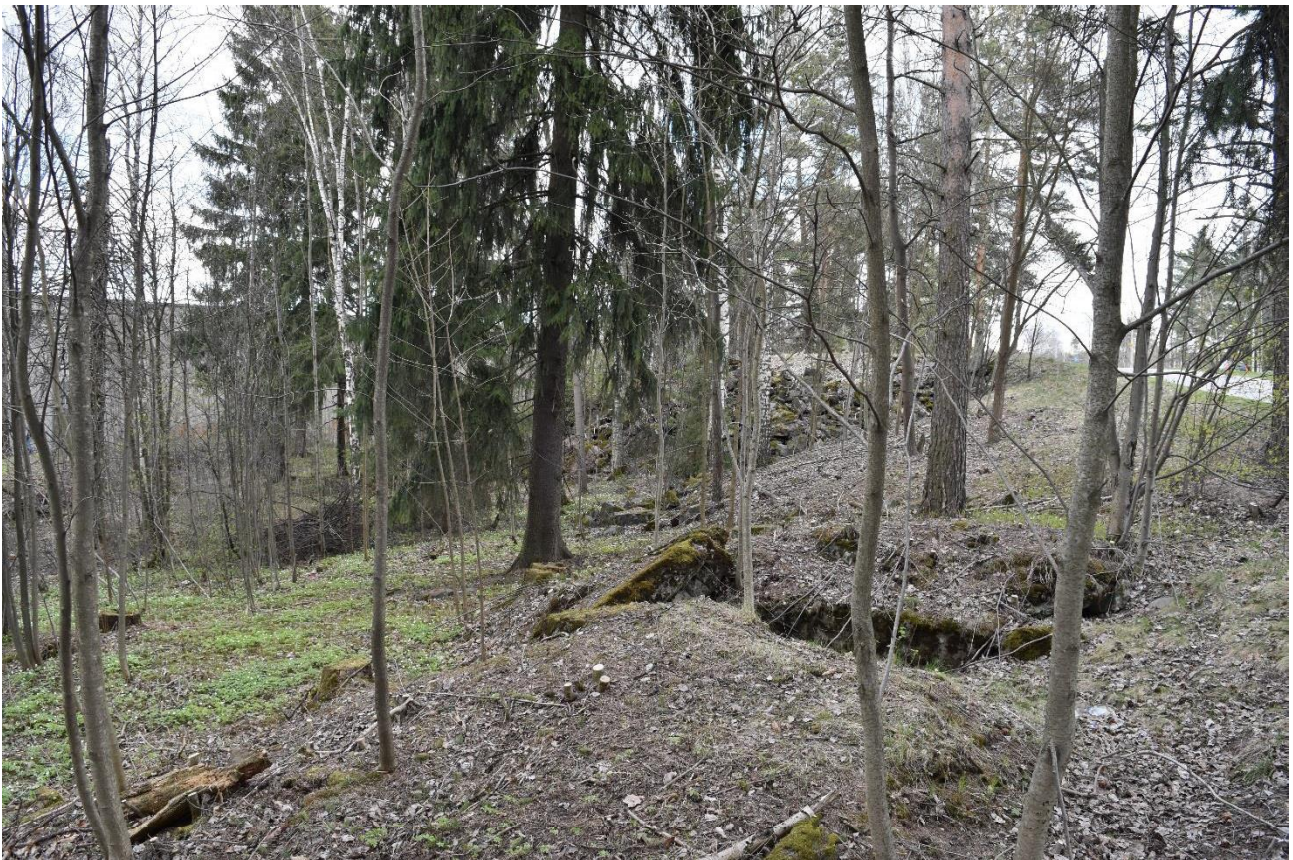
Tien pohjoispuolella, aivan kevyenliikenteen väylän vieressä, on säilynyt kaksi betonista valettua tuliasemaa, joiden torjuntasuunta on luoteeseen. Niiden ampuma-aukkojen puoleiset seinät ovat kaarevia. Asemien katon on räjäytetty ja betonilohkareita on asemien sisäpuolella. Suuremman aseman sisämitat ovat noin 1,6 x 2,5 metriä ja pienemmän leveys on noin metri. Tuliasemien välinen taisteluhauta on louhittu kallioon ja se on peittynyt maalla. Ainoastaan torjuntasuunnan puoleisesta seinämästä on vähän näkyvissä maan pinnalla.

**Kuva:** Tattariharjun pohjoispuolen betoniin valettu tuliasema, jonka katto on räjäytetty. Taustalla on louhittuja kivilohkareita. Valtteri Heinonen 8.5.2017, Helsingin kaupunki.

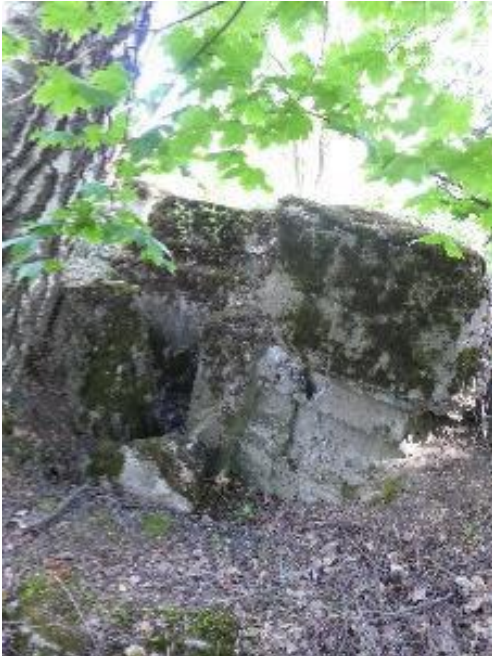
**Kuva:** Hirsikehikkoon valettu pieni tuli- tai tähystysasema. Päivi Hakanpää 4.7.2017.

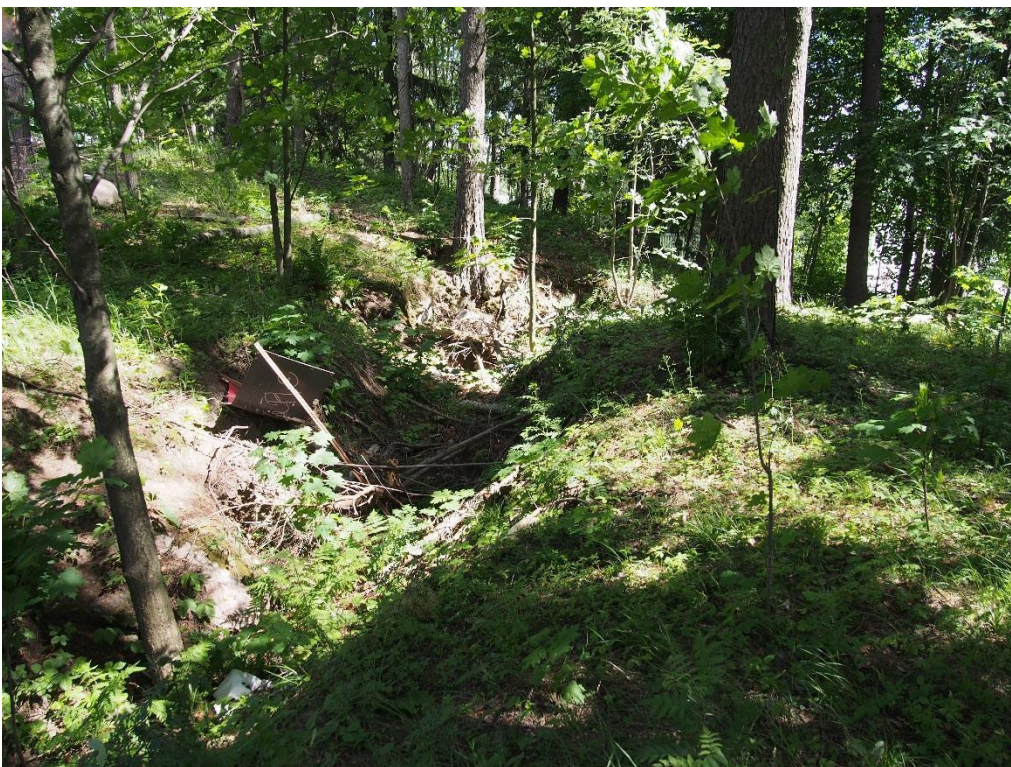
**Kuva:** Maahan kaivettua taisteluhautaa. Sakari Mentu 4.7.2017. Helsingin kaupunki.

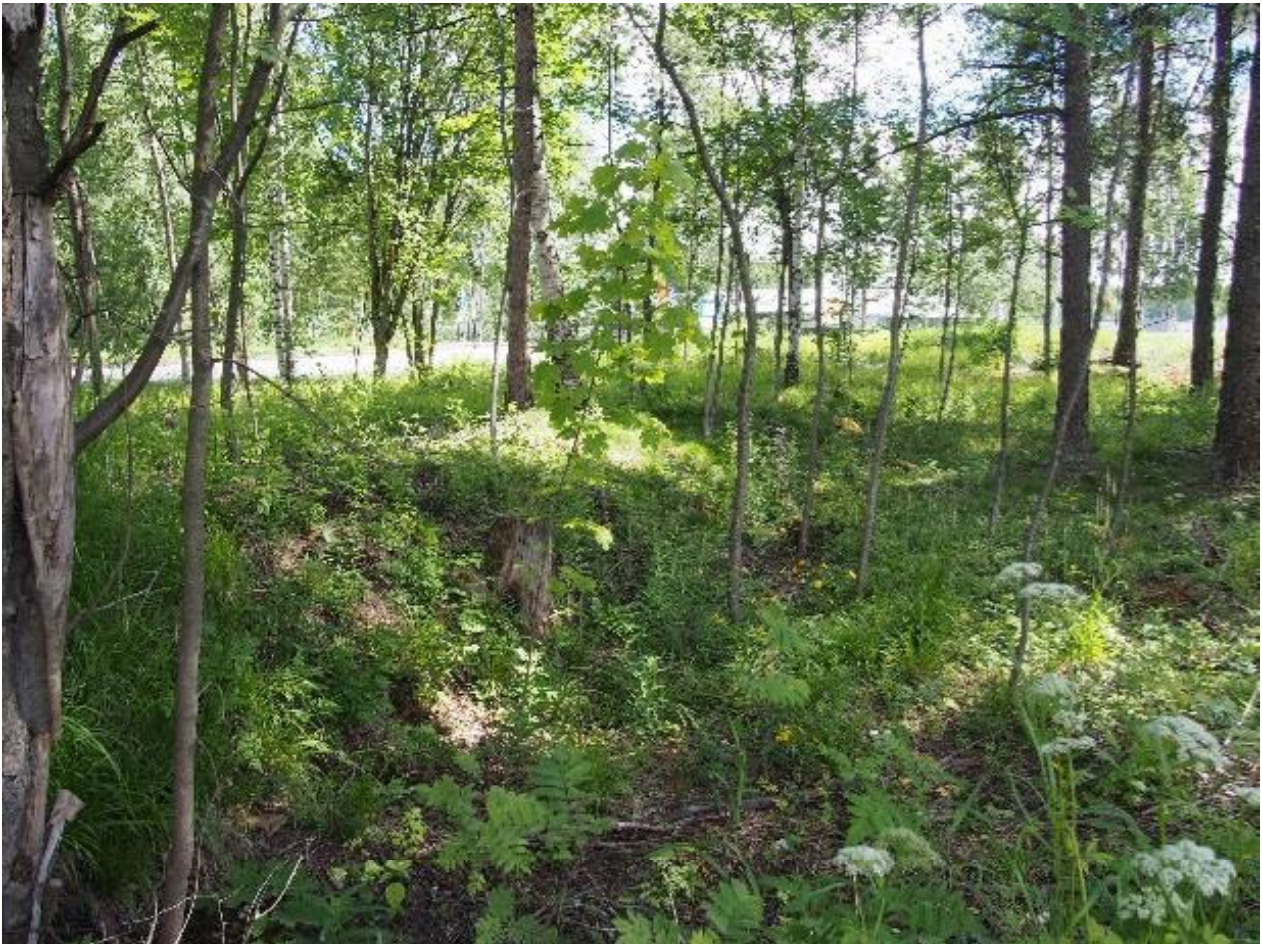
**Kuva:** Piikkilankaesteen suojavallia. Sakari Mentu 4.7.2017, Helsingin kaupunki.

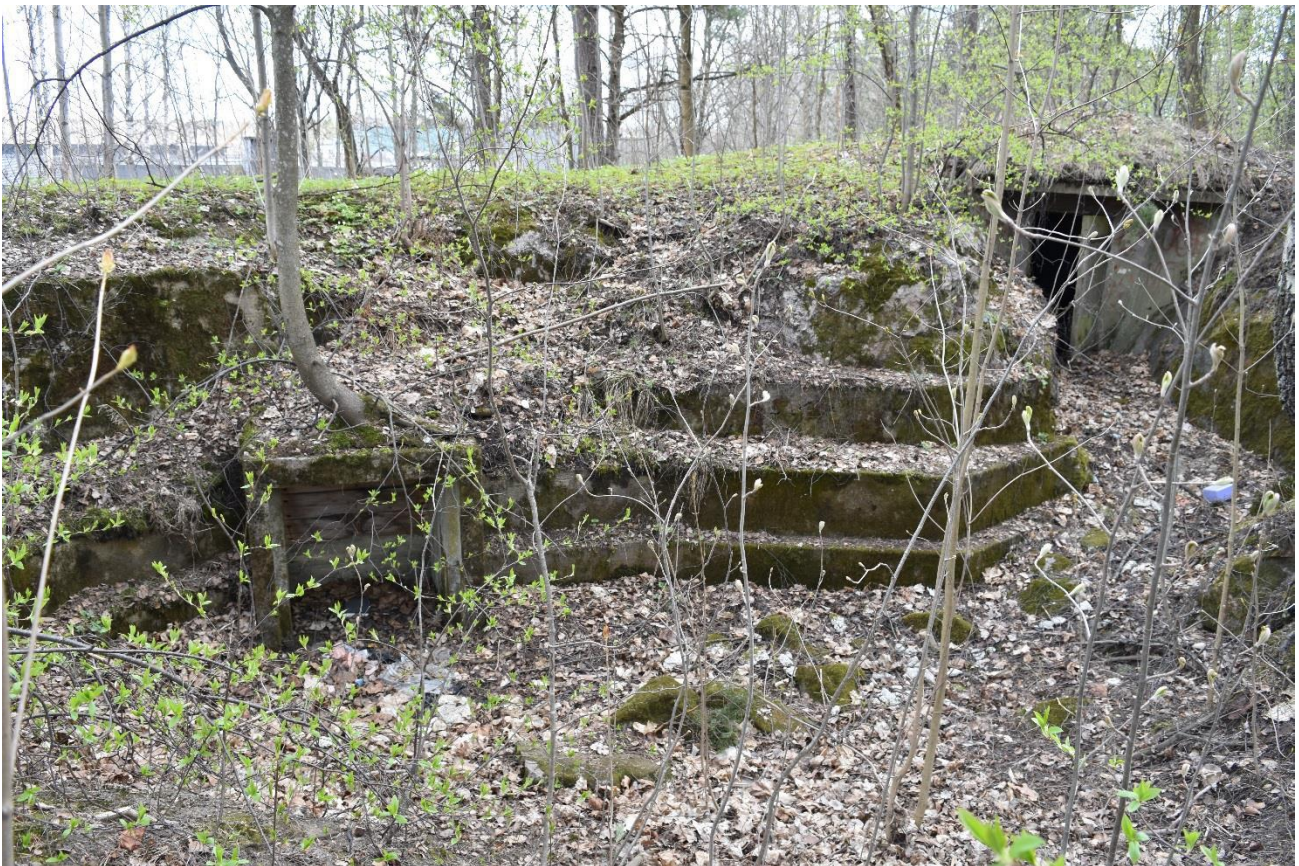
**Kuva:** Taisteluhaudan porrastettua seinämää ja komero. Oikealla on ovi kellariksi muutettuun tuliasemaan. Valtteri Heinonen 8.5.2017. Helsingin kaupunki.

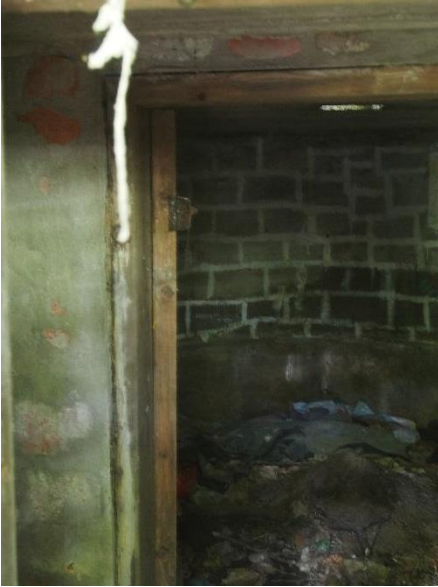
**Kuva vasemmalla:** Kellari on todennäköisesti ollut alun perin tuliasema. Sakari Mentu 4.7.2017. Helsingin kaupunki.

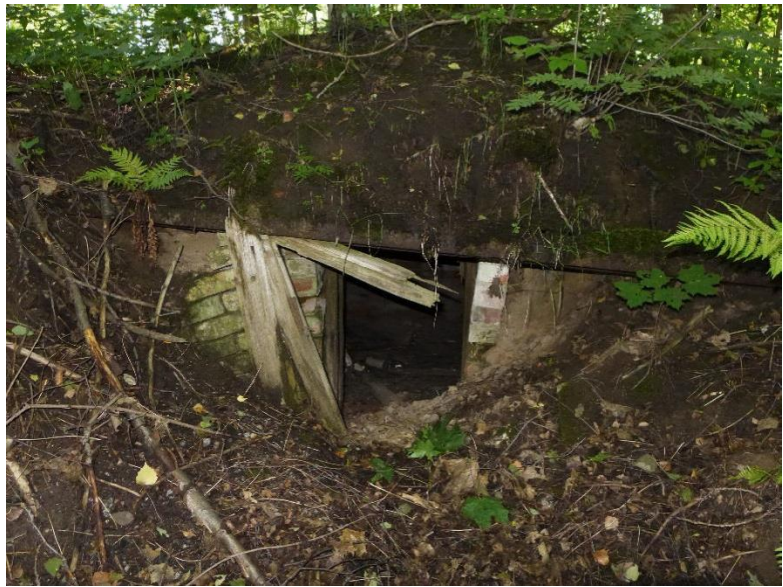
**Kuva oikealla:** Mäen länsirinteeseen rakennettu tiilirakenteinen kellari. Päivi Hakanpää 8.8.2017.

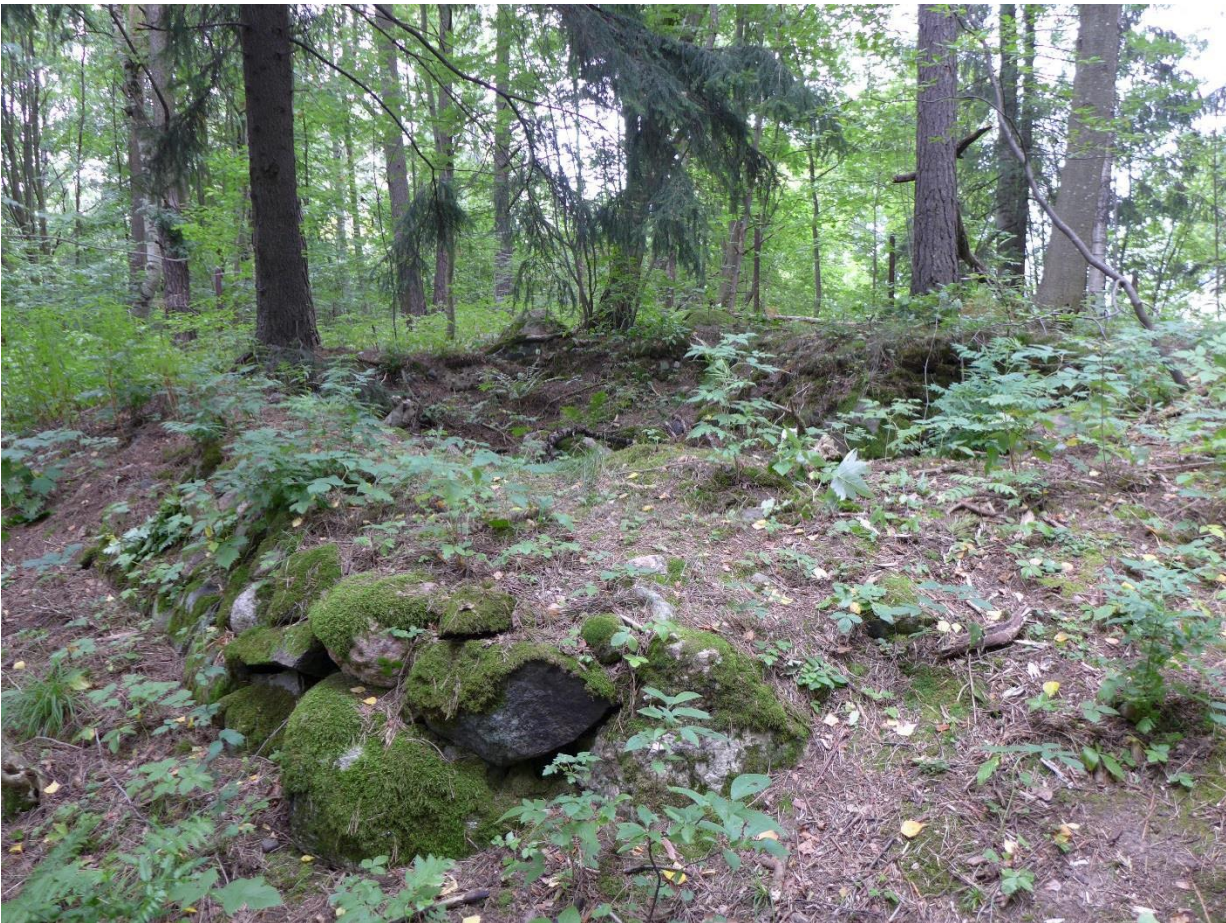
Mäen etelärinteellä, kevyenliikenteenväylän pohjoispuolella, on noin 3 x 5 metrin kokoinen kuoppa, jonka länsireuna peitetty on ladotuilla kivillä. Kuopan syvyys on arviolta 1,5 metriä. Se voi olla keskeneräinen ensimmäisen maailmansodan aikainen linnoituslaite tai toisen maailmansodan aikainen linnoite.

**Kuva:** Mäen etelärinteessä on kuoppa, jonka länsireuna on peitetty ladotuilla kivillä. Päivi Hakanpää 16.8.2017.

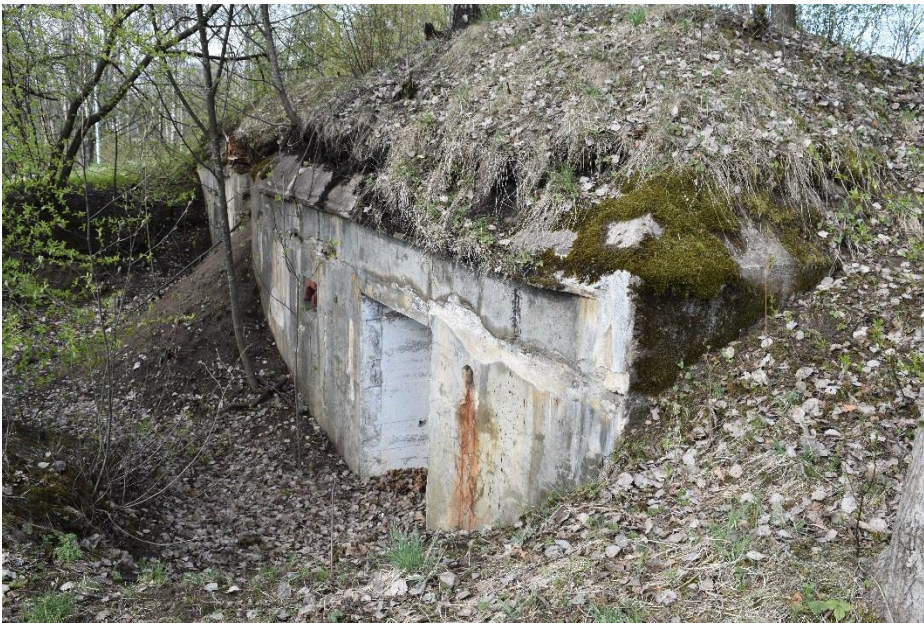
**Kuva:** Tien länsipuolella kaksi suojahuonetta kunnostettiin väestösuojiksi jatkosodan aikana. Valtteri Heinonen 8.5.2017, Helsingin kaupunki.

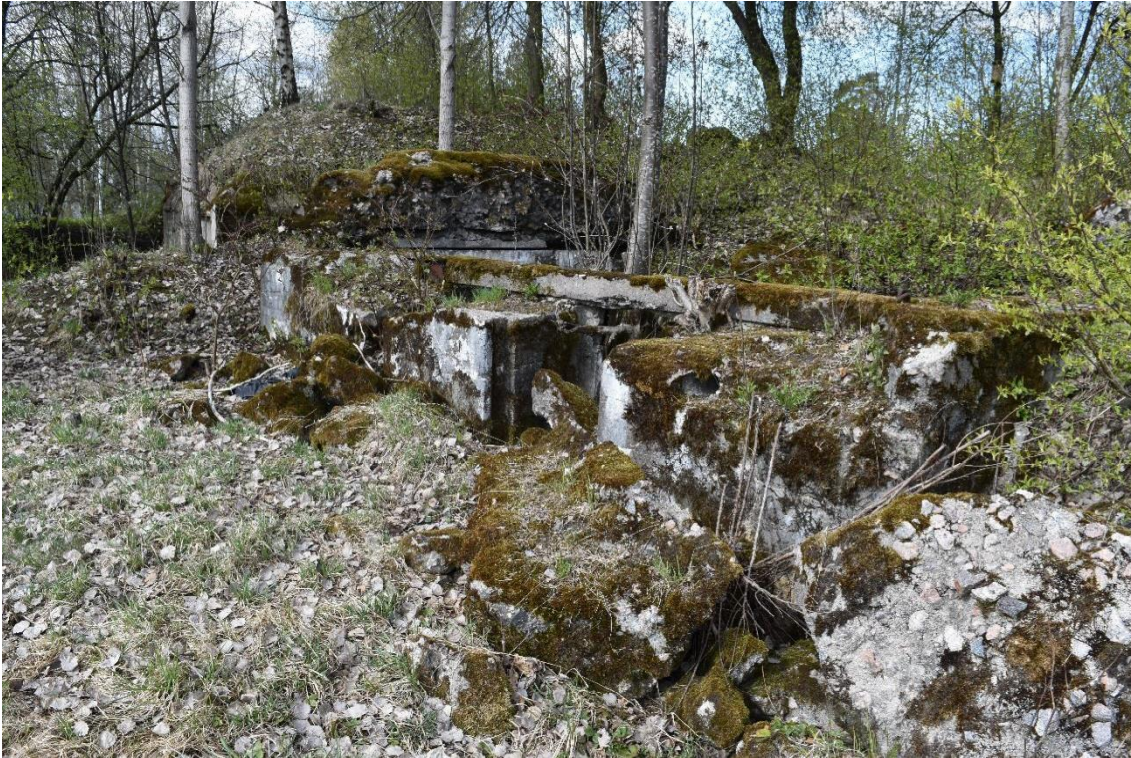
**Kuva:** Yksi suojahuoneista tien länsipuolella on jäänyt kunnostamatta. Valtteri Heinonen 8.5.2017, Helsingin kaupunki.

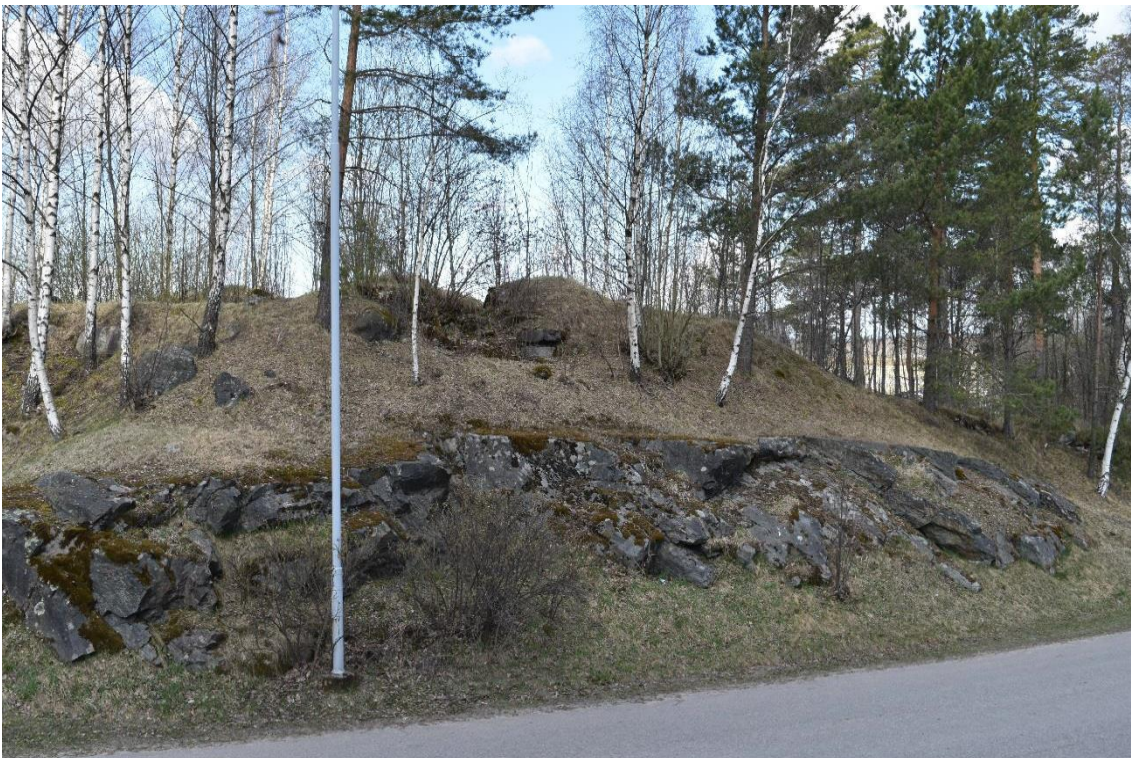
**Kuva:** Tien länsipuolella on säilynyt tuliasema kallion päällä. Valtteri Heinonen 8.5.2017, Helsingin kaupunki.

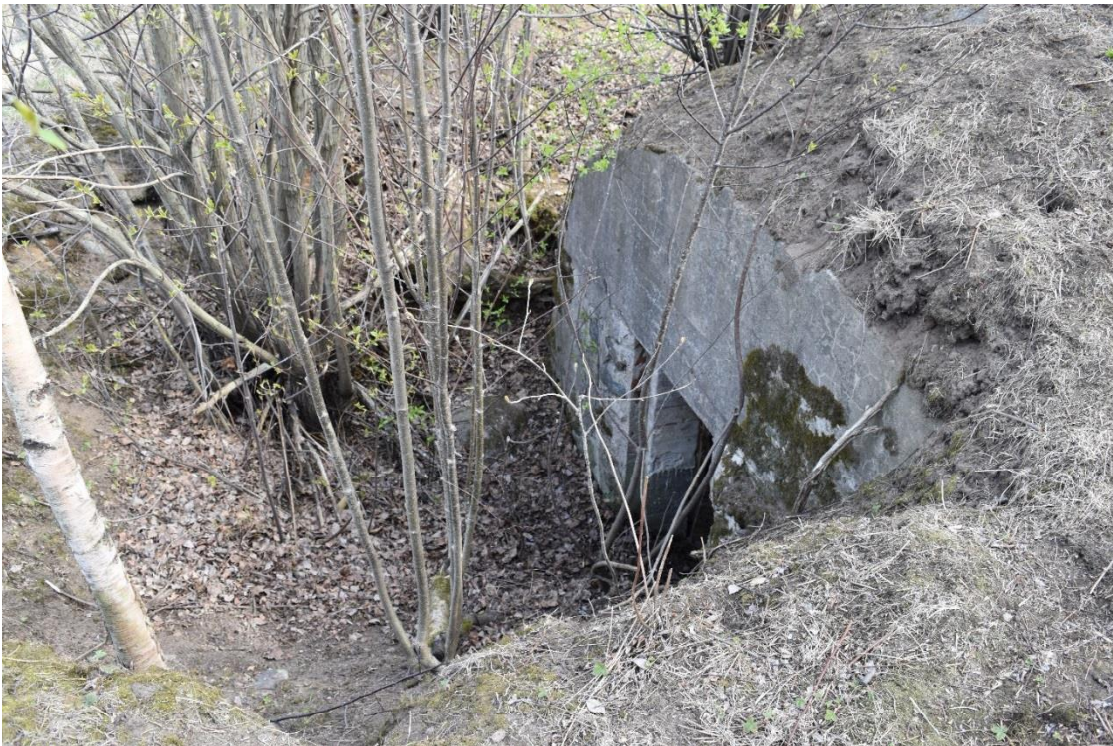
**Kuva:** Kivistä muurattu betonikattoinen suojahuone. Valtteri Heinonen 8.5.2017, Helsingin kaupunki.

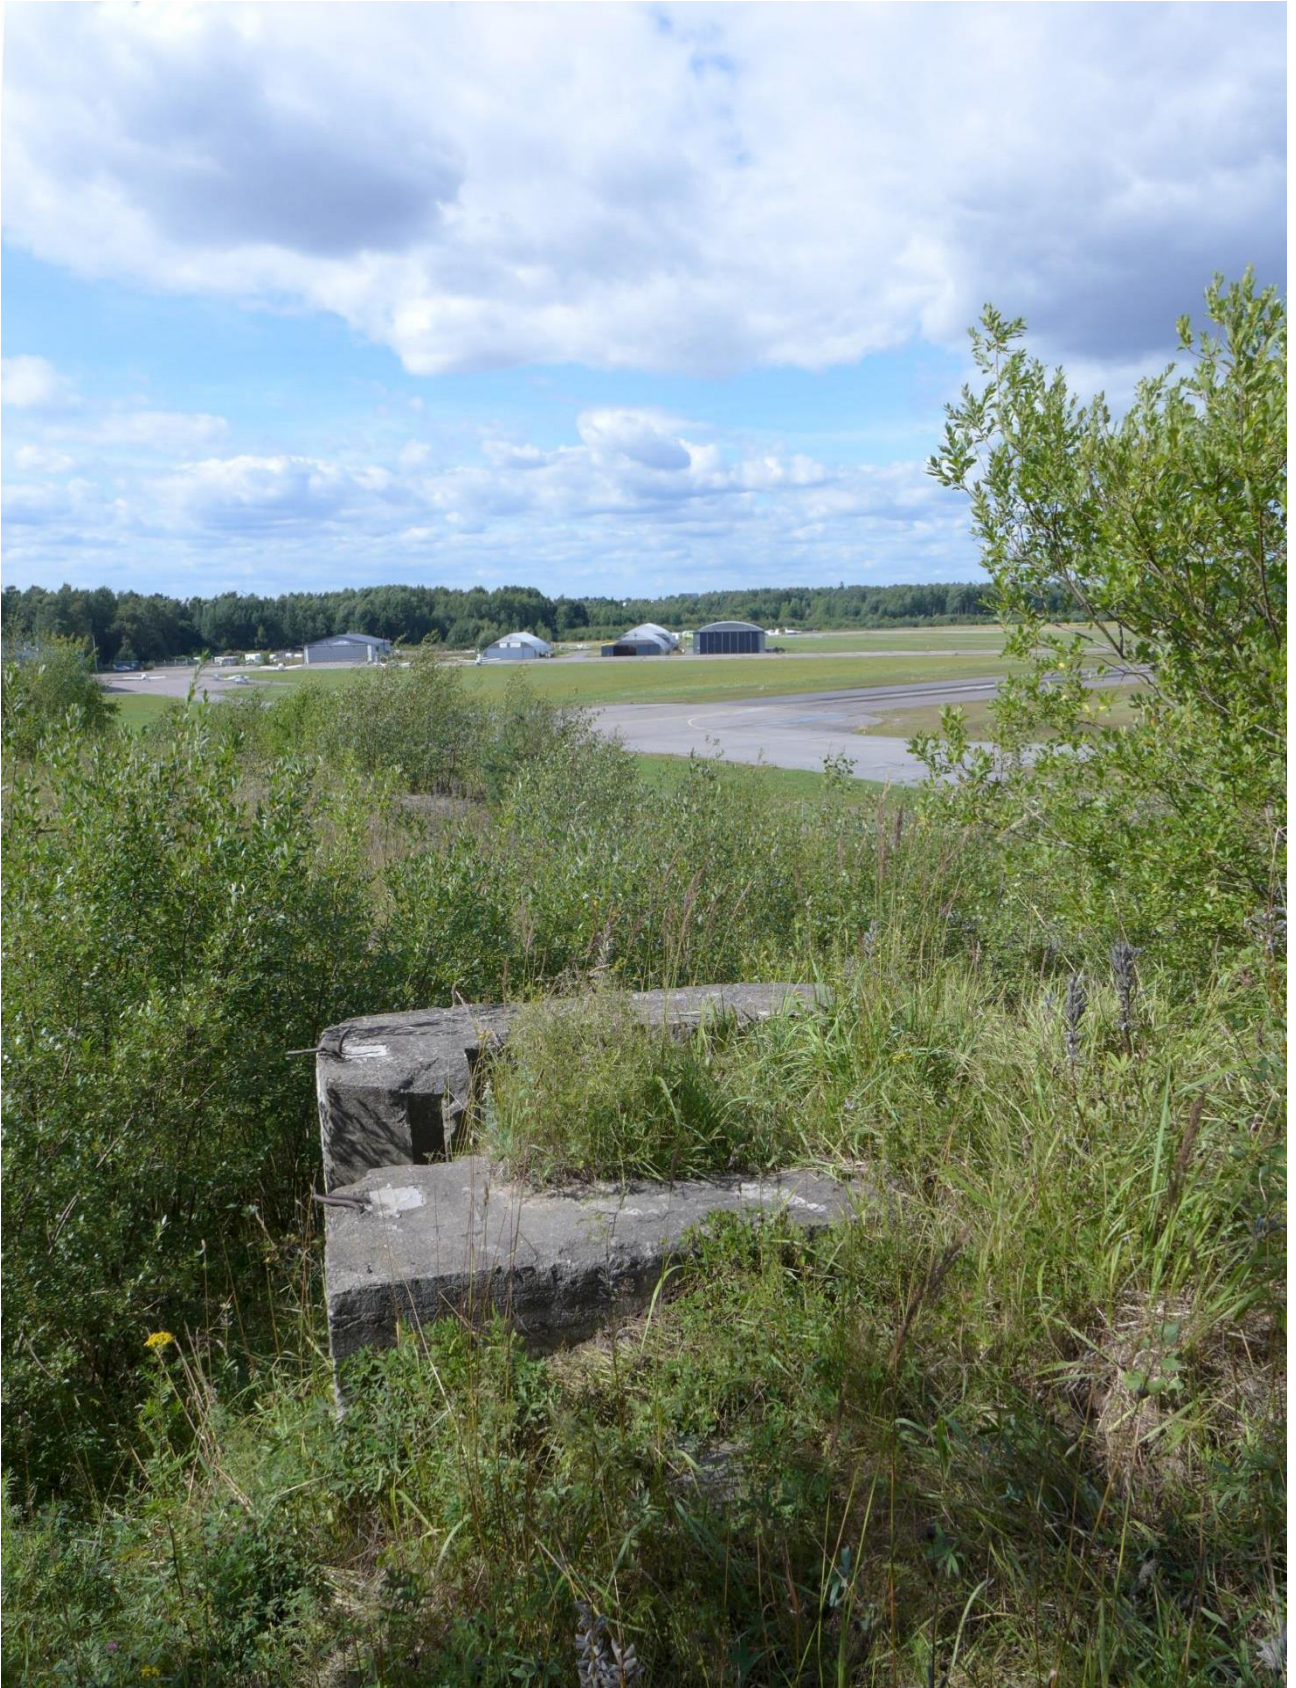
**Kuva:** Betonista valettu tulasema. Päivi Hakanpää 8.8.2017.

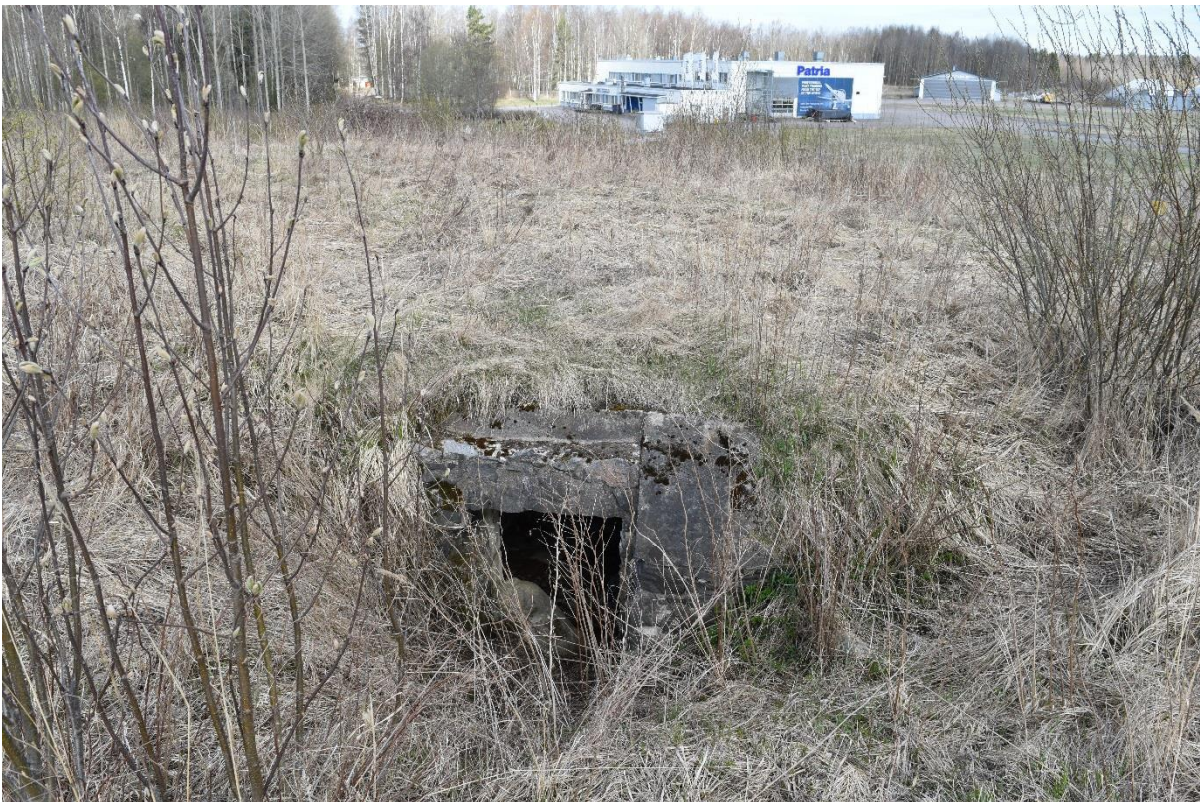
**Kuva:** Maalla peittyneen suojahuoneen oviaukko näkyi vielä maastossa. Valtteri Heinonen 8.5.2017, Helsingin kaupunki.

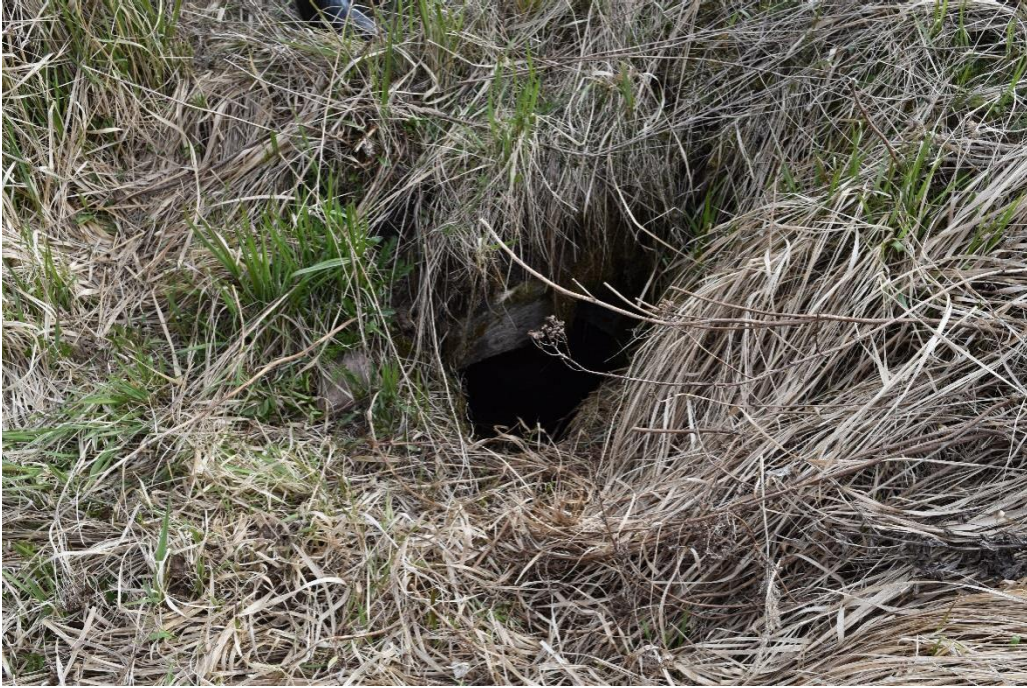
**Kuva:** Toisesta suojahuoneesta näkyi maan pinnalle enää oviaukon yläosan kiviä. Valtteri Heinonen 8.5.2017, Helsingin kaupunki.

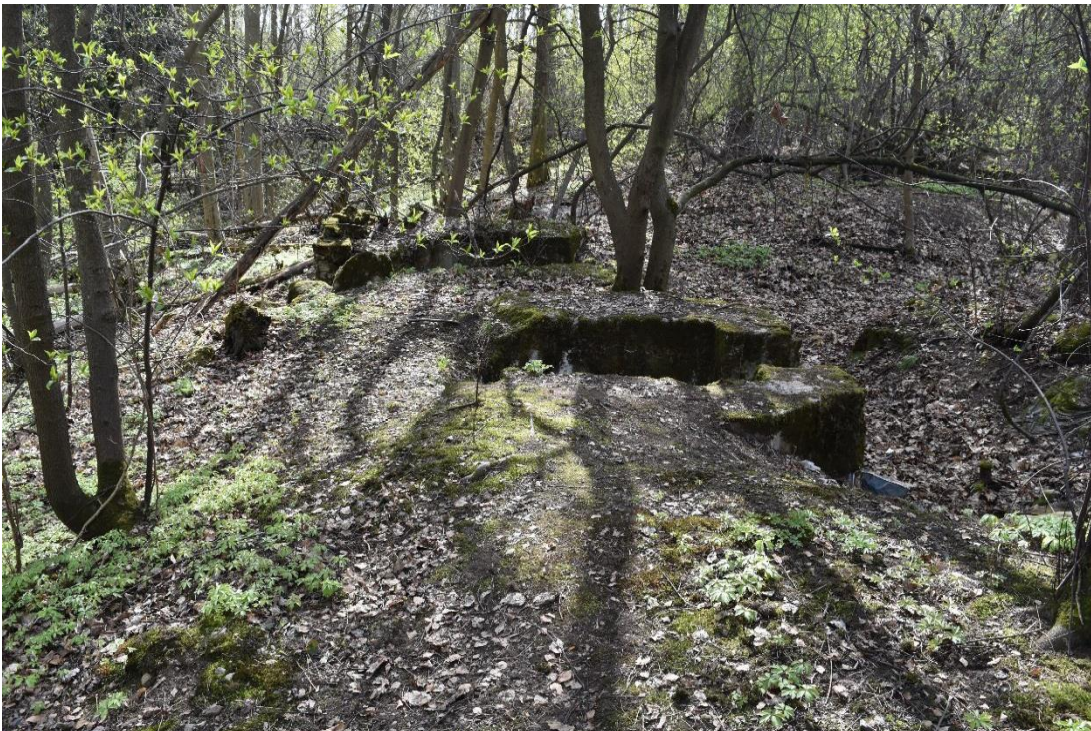
**Kuva:** Tien pohjoispuolen tulasemia. Valtteri Heinonen 8.5.2017.

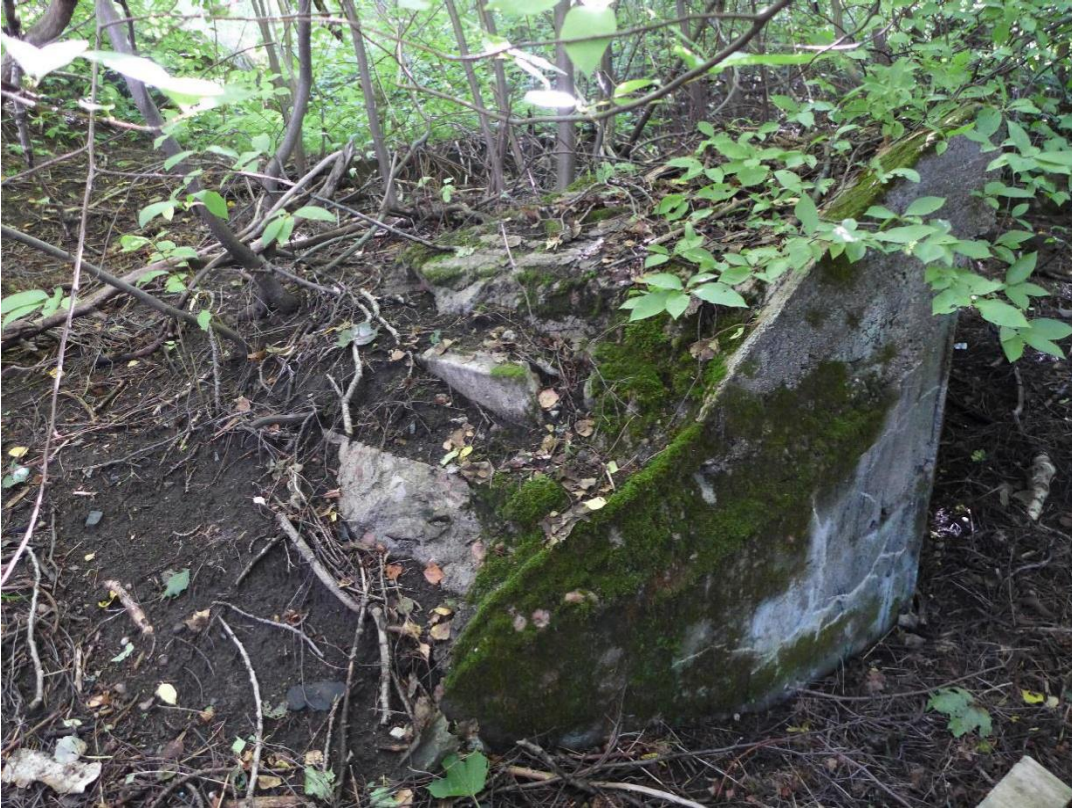
**Kuva:** Tien eteläpuolella säilynyt tuliasema, jonka ampuma-aukon sivu oli porrastettu. Päivi Hakanpää 8.8.2017.
