# MALMIN LENTOKENTÄN, JAKOMÄEN JA KIVIKON ENSIMMÄISEN MAAILMANSODAN AIKAISET LINNOITUSLAITTEET

Puolustusasemien IV:7 ja IV:8, IX:1-6, IX:10–11 sekä yhdysteiden esiselvitys

**Päivi Hakanpää 15.9.2017**

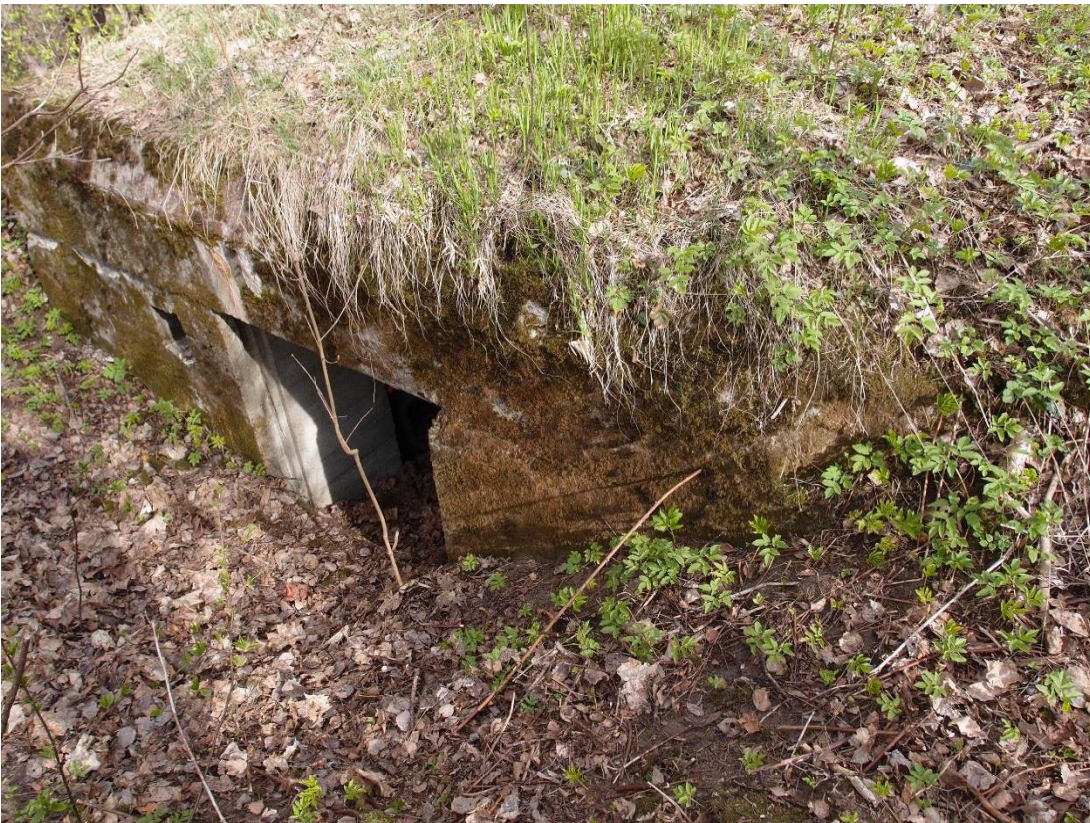
**Kuva:** Tien eteläpuolen suojuhuone. Taina Klinga 8.5.2017, Sito.

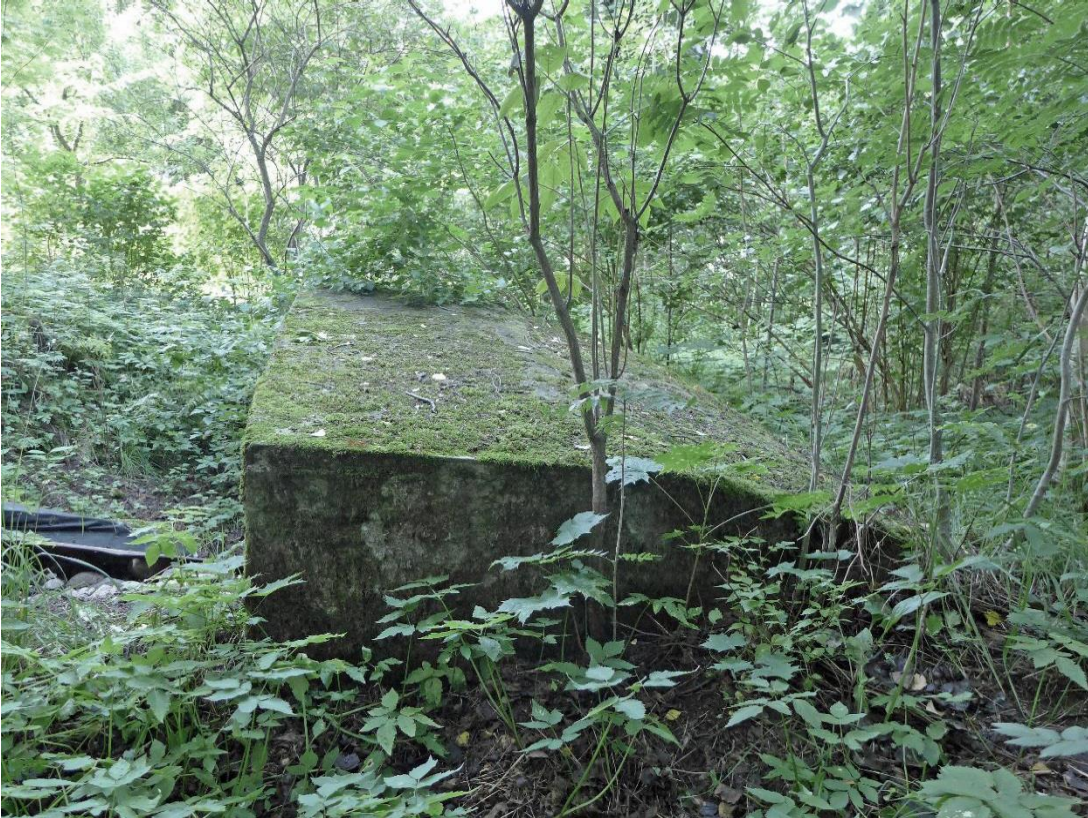
**Kuva:** Tien eteläpuolella olevan suojuhuoneen katto on kaareva. Päivi Hakanpää 8.8.2017.

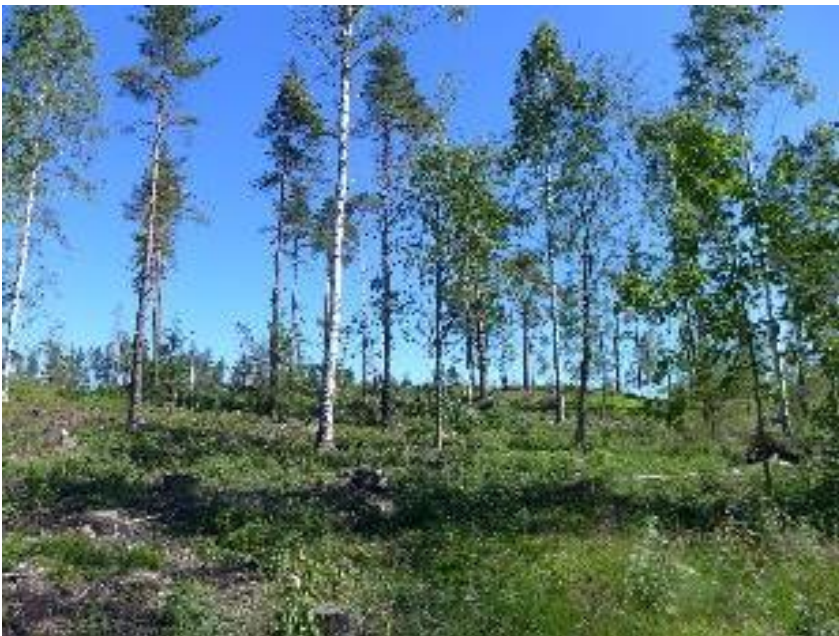
**Kuva:** Puolustusasema IX:10 Lahdenväylän eteläpuolella. Päivi Hakanpää 7.7.2017.

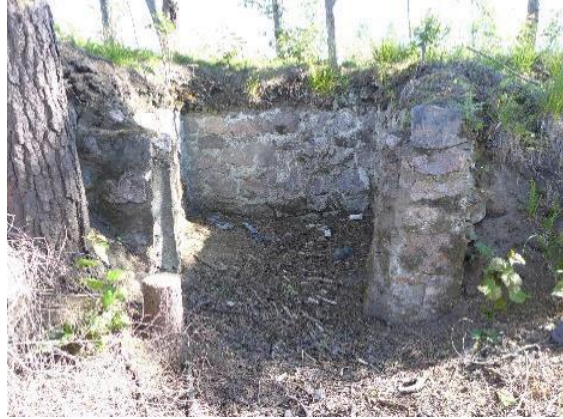
**Kuva:** Suojahuone. Päivi Hakanpää 7.7.2017.

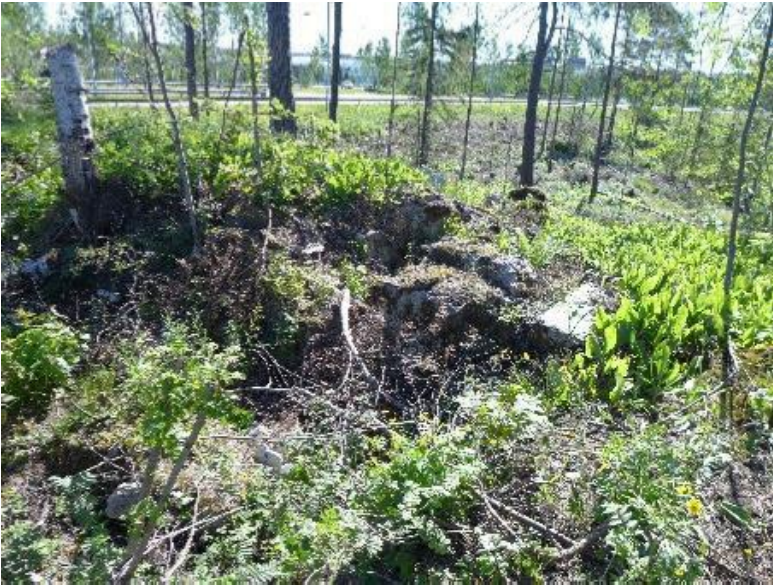
**Kuva:** Tuliasema. Päivi Hakanpää 7.7.2017.

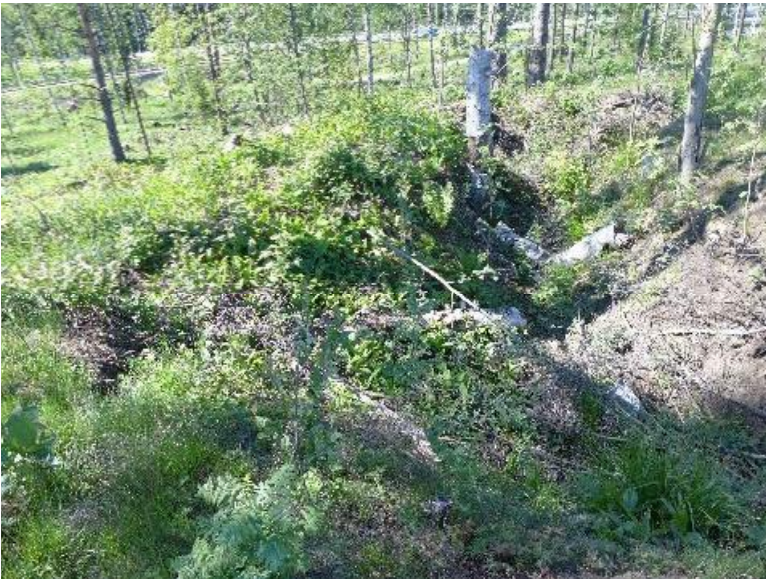
**Kuva:** Taistelu- tai yhdyshautaa Lahdenväylän eteläpuolella. Päivi Hakanpää 7.7.2017.

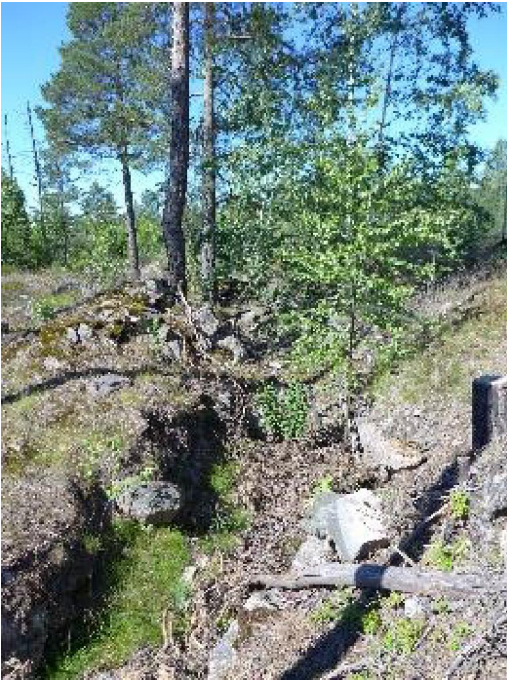
**Kuva:** Kallioon louhittua hautaa Lahdenväylän luoteispuolella. Päivi Hakanpää 7.7.2017.

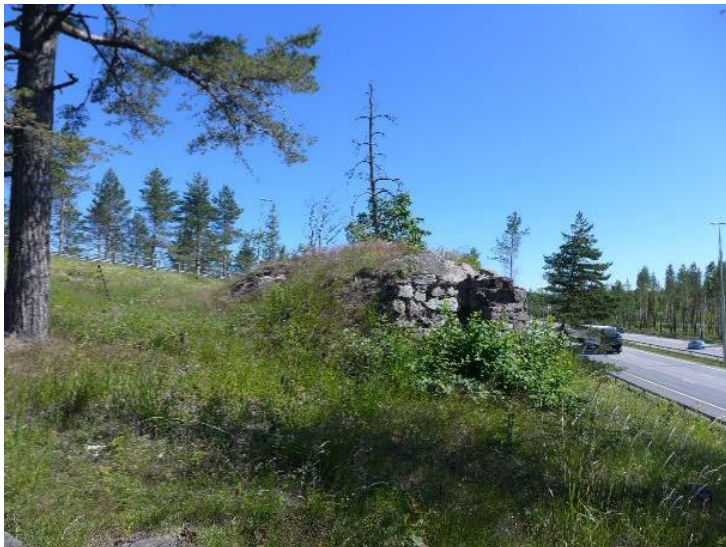
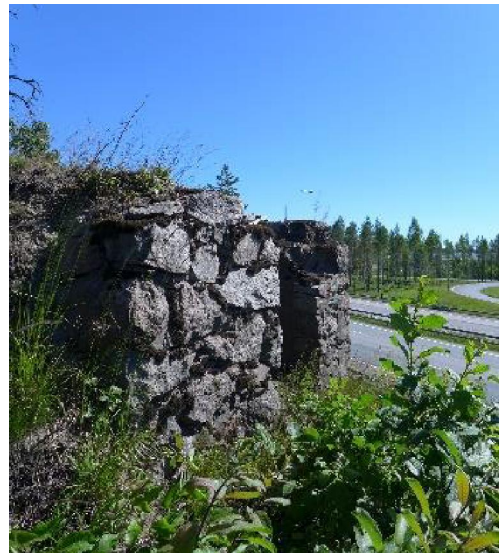
**Kuva:** Kivistä muurattu suojahuone. Päivi Hakanpää 7.7.2017.

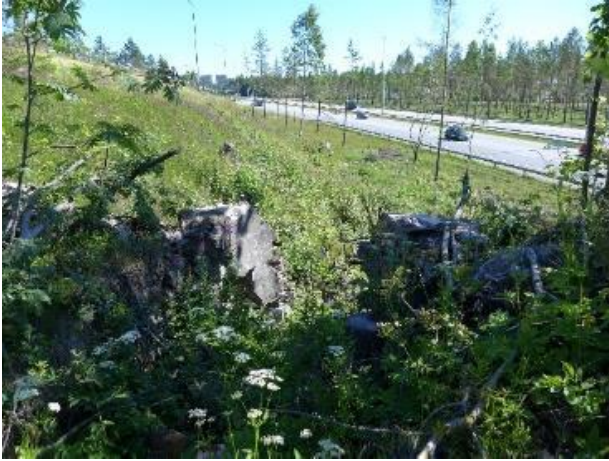
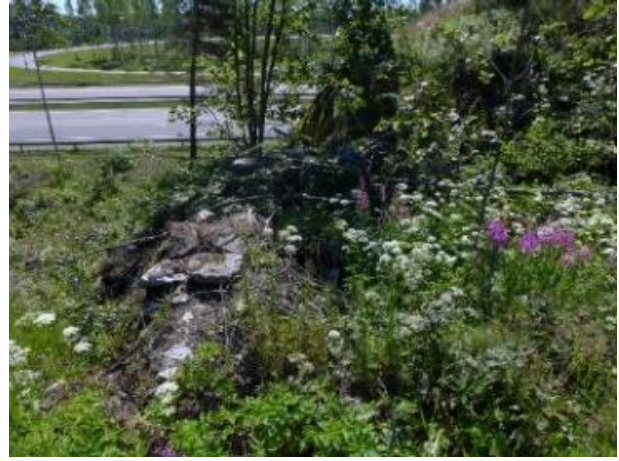
**Kuva:** Tuliasema ja suojahuone. Päivi Hakanpää 7.7.2017.

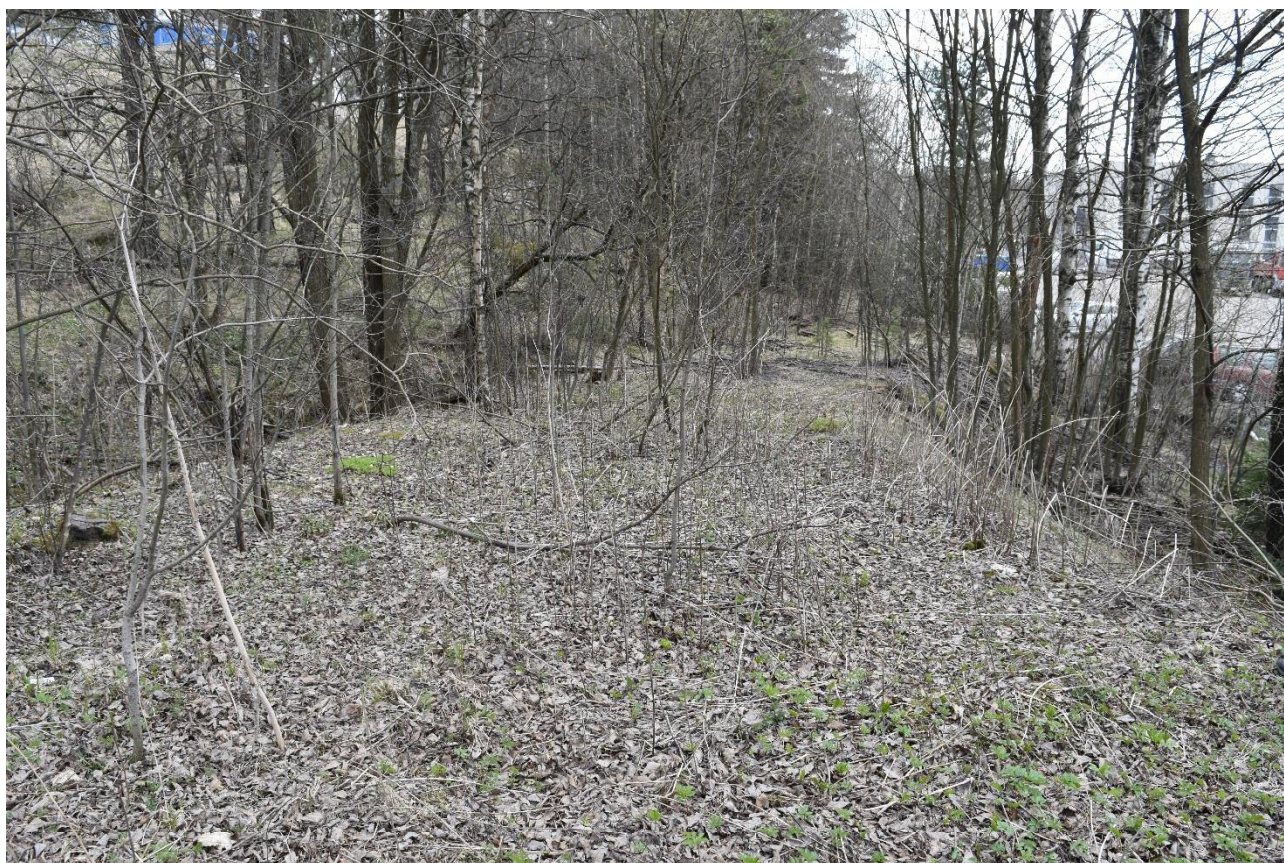
**Kuva:** Yhdystie Tattariharjun ja Lahdenväylän välissä. Valtteri Heinonen 8.5.2017. Helsingin kaupunki.

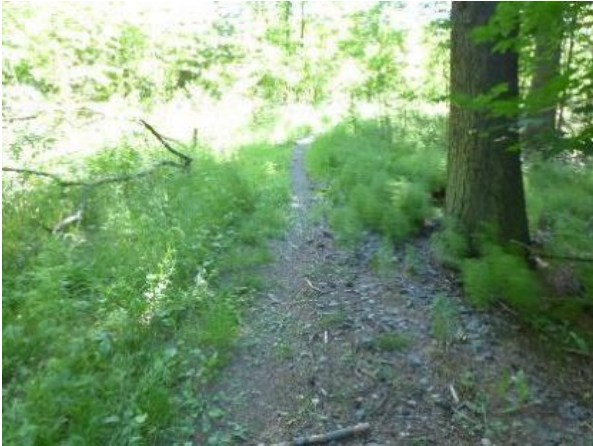
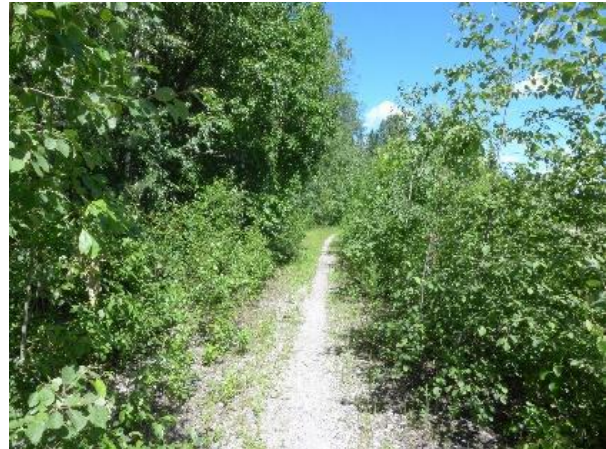
**Kuva:** Lahdenväylän ja Kivikonlaidan välissä säilynyttä yhdystietä. Päivi Hakanpää 7.7.2017.

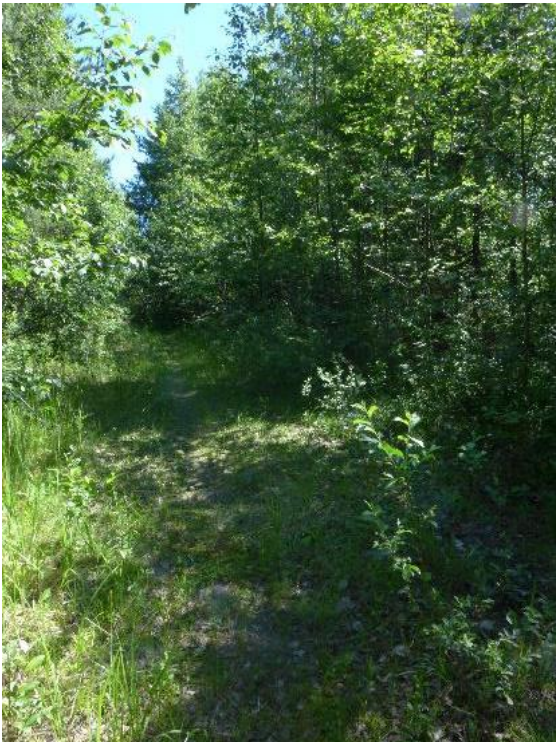
**Kuva:** Tien pohjaa Kivikonlaidan pohjoispuolella. Tie on johtanut lähelle puolustusasemaa IX:14. Päivi Hakanpää 7.7.2017.

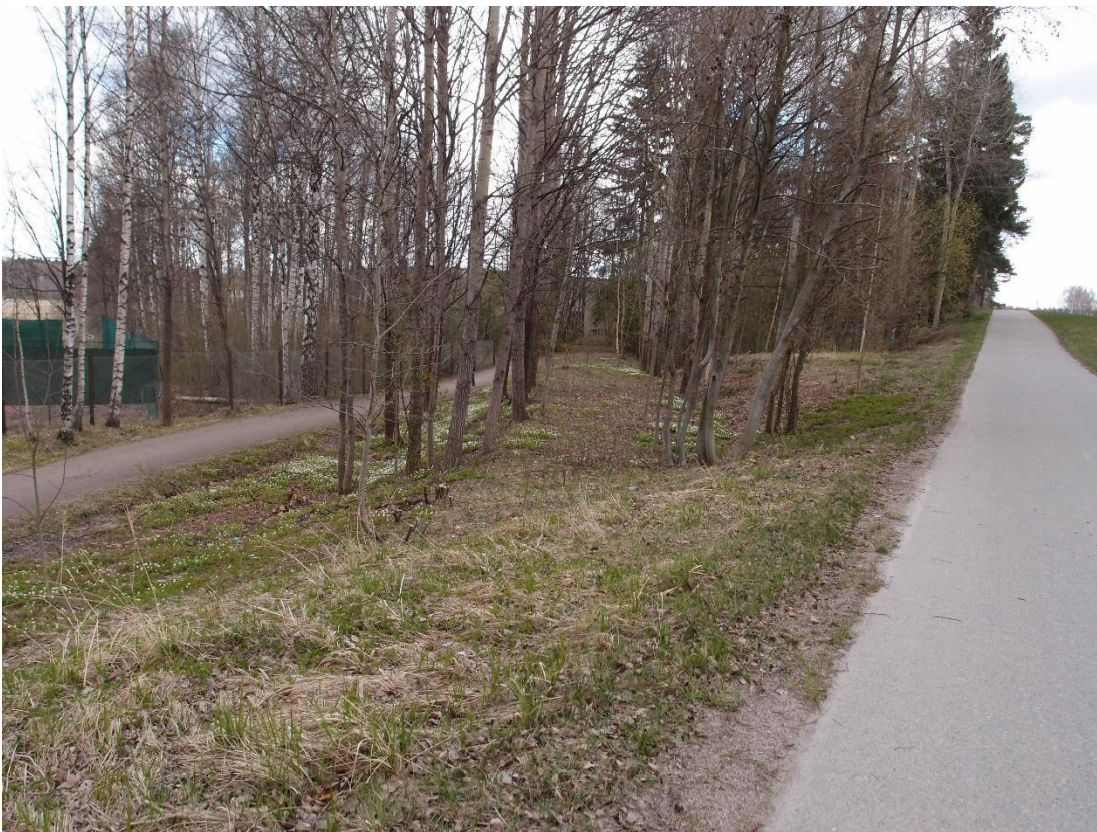
**Kuva:** Vasemmalla näkyvä sorapintainen kevyenliikenteen väylä on mahdollisesti yhdystietä. Keskellä oleva tieraunio on Vanhaa Porvoontietä. Vasemmalla näkyy Tattariharjuntien asfaltoitu kevyenliikenteen väylä. Taina Klinga 8.5.2017, Sito.

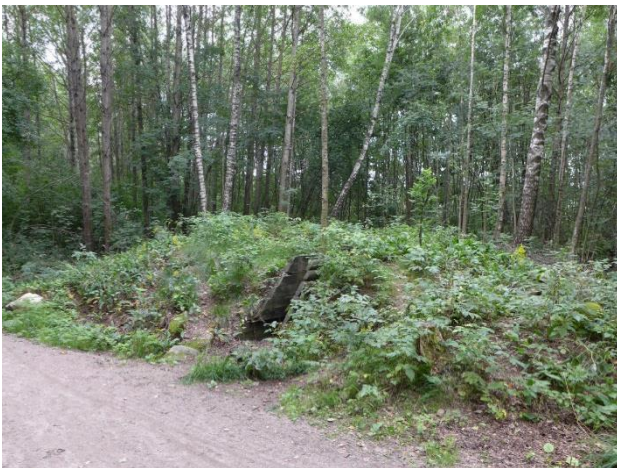
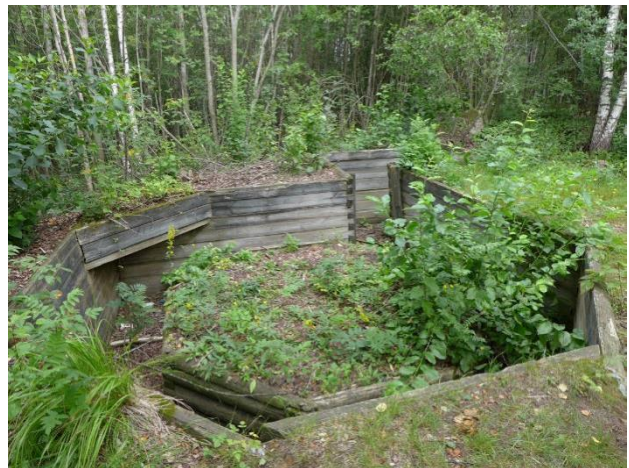
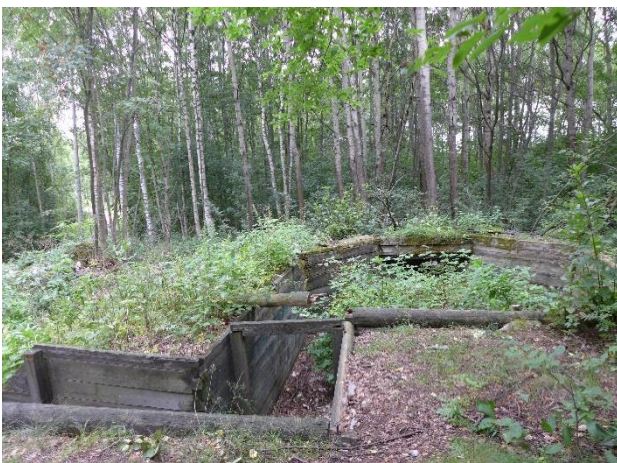
**Kuvat:** Tuuli T-kukkulan maahan kaivetut hirsirakenteet ovat todennäköisesti 1970-luvun lopun ilmatorjunta-asemia. Päivi Hakanpää 16.8.2017.

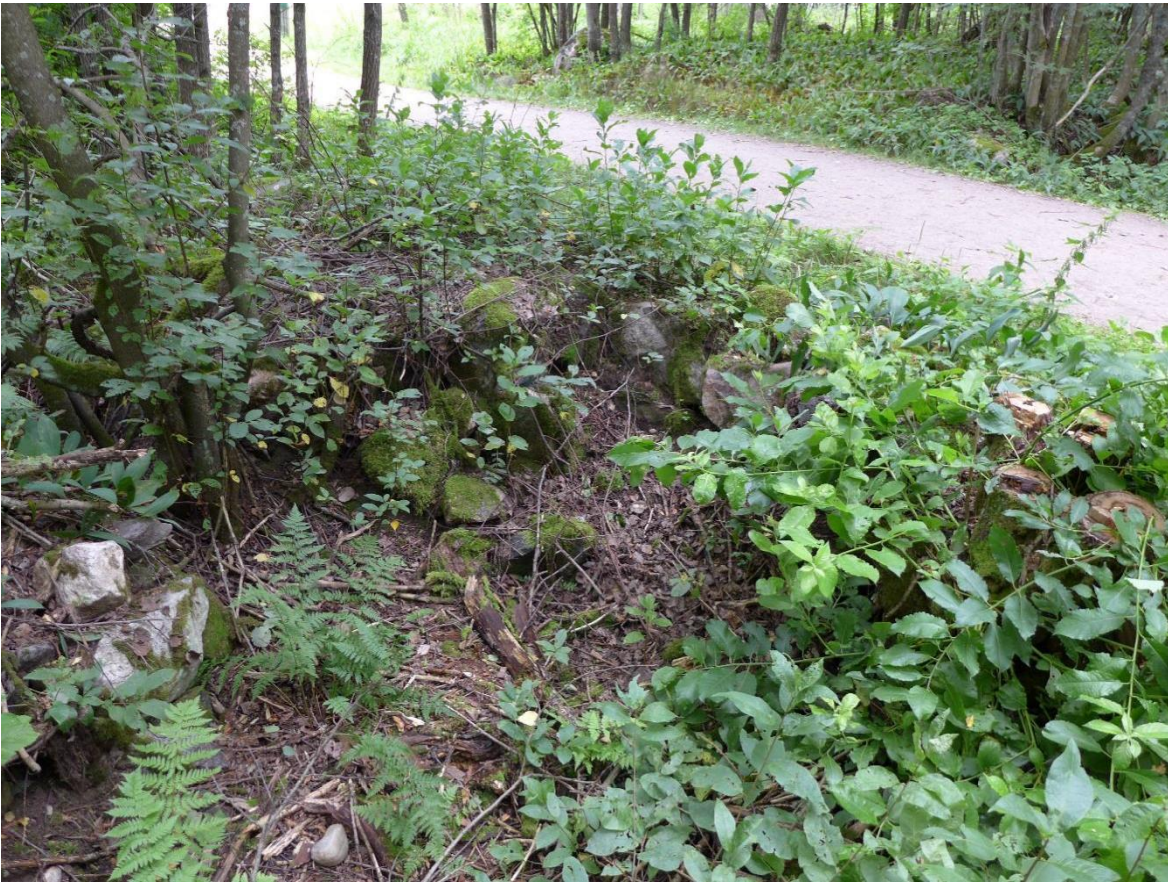
**Kuva:** Kevyenliikenteenväylän vieressä oli kuoppia, joiden reunoilla oli kiviä. Päivi Hakanpää 16.8.2017.

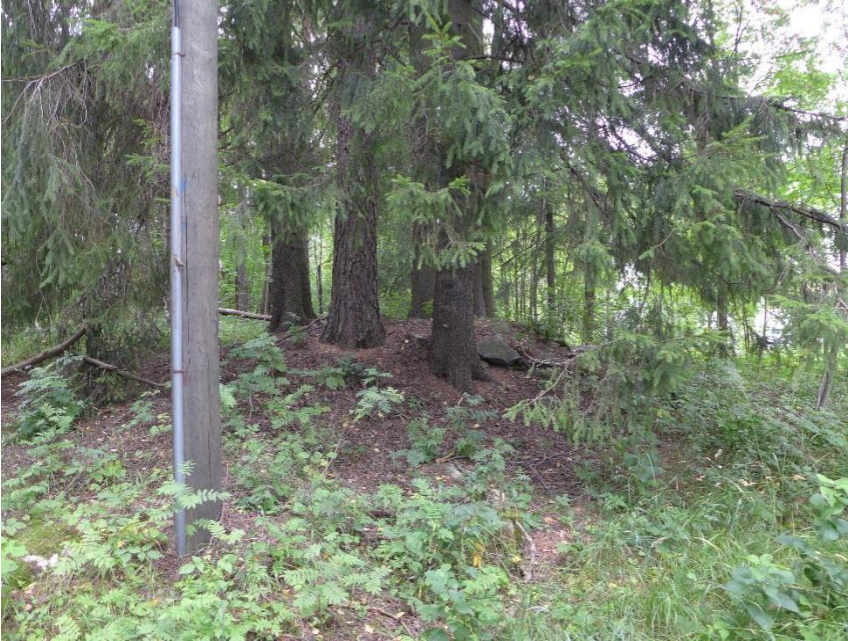
**Kuva:** Kiven- ja maansekainen kumpu. Päivi Hakanpää 16.8.2017.
