WO-00707977

9.8.2018

# Tarkastusraportti

Herttoniemen hyppyrimäen puurakenteiden tarkastus  
Helsinki

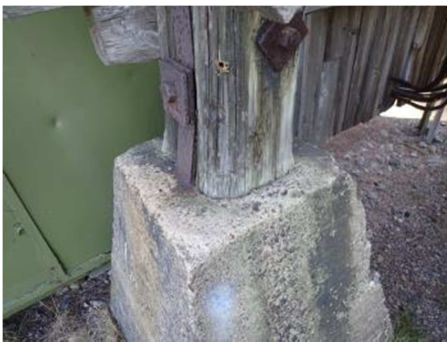
Kuva 8. Anturan rapautuma

Anturat ovat ikäänsä vastaavassa kunnossa. Niissä on pieniä siirtymiä ja ne ovat rapautuneet kauttaaltaan. Anturoiden kiinnitysteräokset ovat kauttaaltaan teräskorroosiossa. Yleisesti ottaen anturoiden kuntoa voidaan pitää välttävänä.

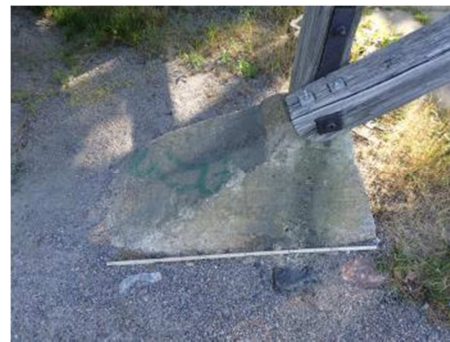
Kuva 9. Laajempi antura

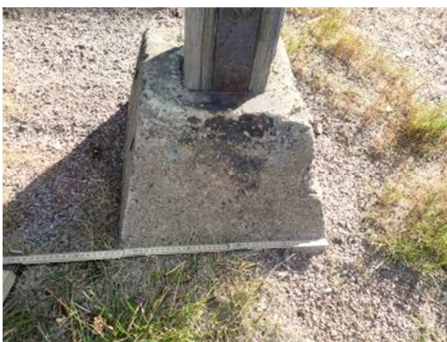
Kuva 10. Anturan pieni lohkeama

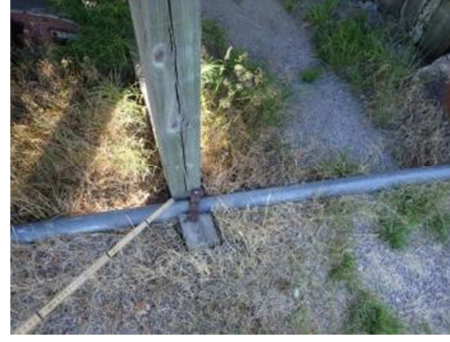
Kuva 11. Uusi maavarainen puuperustus

Puuvaraiset perustukset ovat luonteeltaan väliaikaisia tukia ja vahvennuksia, joten niiden kuntoa ei arvioida erikseen vaan oletuksena on että ne korvataan betonianturoilla.

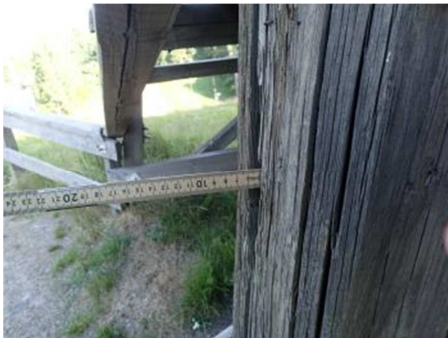
Pilareita tutkittiin tyvestä lustokairalla, mutta koska pintalaho ja ydinlaho olivat edenneet niin pitkälle, ettei lustokairaus onnistunut tutkittiin pilareita lustokairan näytteen irrotus kourulla. Tyvilahoa oli käsin purettavissa pilareista. Pilareista 8 kpl oli tyvestään täysin lahoja ja muissa oli vähintään eriasteista pintalahoa. Lisäksi pilareissa oli pituussuuntaista halkeamaa.

Kuva 12. Tyypillinen pilarin pystyhalkeilu

Pilareiden tyvilaho on edennyt niin pitkälle, että riski pilareiden pettämiselle on olemassa. Pilareiden korjaaminen ei ole mahdollista vaan pilarit tulisi uusia kokonaan. Pilareiden kuntoa voidaan pitää erittäin huonona.

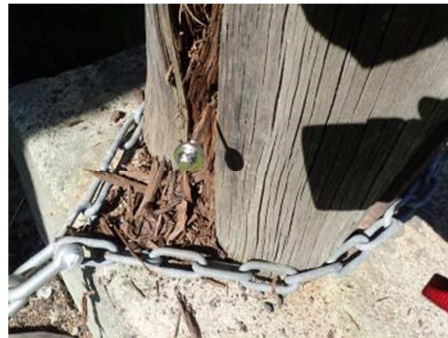
Kuva 13. Tyvialueen täyslahoa

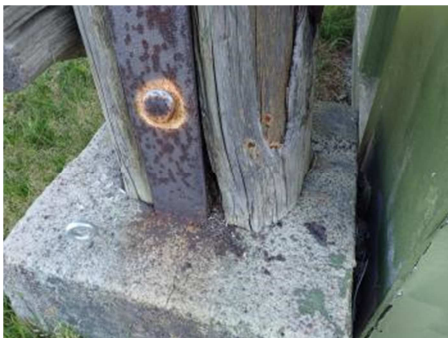
Kuva 14. Tyvialueen ydinlahoa

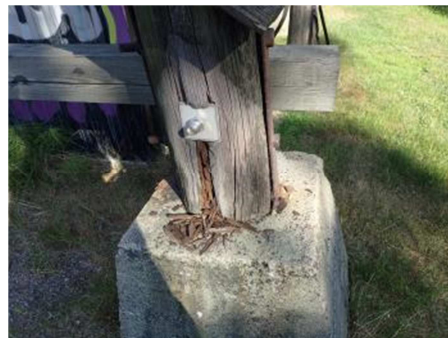
Kuva 15. Tyvialueen täyslahoa.

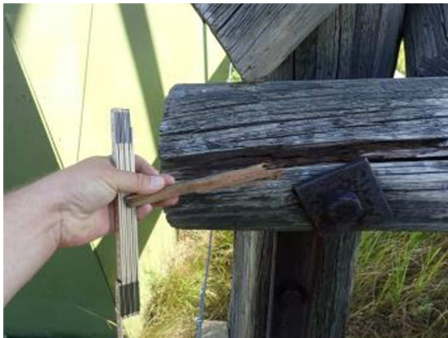
Kuva 16. Käsini purettavaa pintalahoa.

Vaaka- ja vinotuet ovat pääosin vakavasti vaurioituneita ja vaurioita on korjattu osin virheellisesti. Vauriot keskittyvät tukien liitosalueille, mutta myös kentässä on halkeilua ja pintalahoa. Vakavimmat vauriot ovat tukien liitosalueen läpihalkeilu ja pinta- sekä ydinlaho.

Vaaka- ja vinotukien kuntoa voidaan pitää erittäin huonona ja suurin osa tuista pitäisi uusia kokonaan.

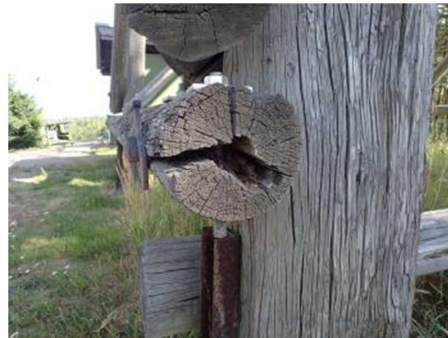
Ristikkorakenteen liitosalueilla vaaka- ja vinotukien päätyalueilla oli lahoa. Suurin osa päistä oli halki ja osa niistä oli vahvistettu korjauspulttauksin. Korjauspulttaukset on tarkoitettu rakenteen väliaikaiseksi vahvistamiseksi, kunnes vaurioitunut osa saadaan uusittua. Tässä pulttauksia on käytetty kiinteinä rakenteina ja kosta puumateriaali on jo pitkälle vaurioitunut saattaa lisäpulttaus jopa nopeuttaa vaurioitumisprosessia. Halkeamien vahvistuspulttaukset ovat aiheuttaneet tukien päihin ns. ristihalkeaman, kun huonokuntoinen puu ei ole kestänyt uusia muuttuneita rasituk-  
sia.

Kuva 17. Palkin pään halkeilua

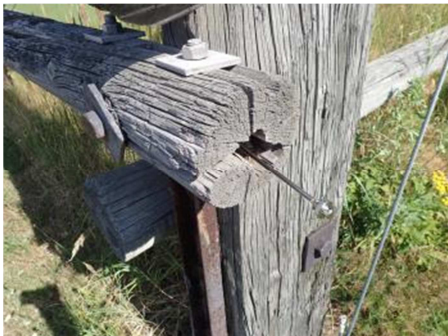
Kuva 18. Palkin ydinlahoa

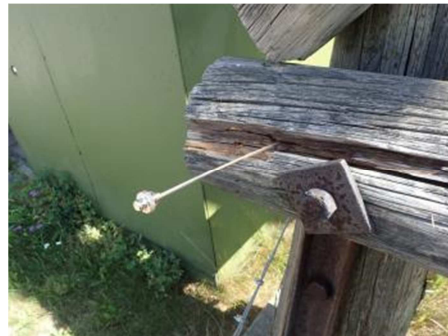
Kuva 19. Palkin pään täyslahoa

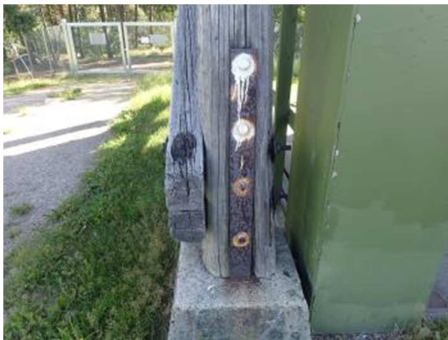
Teräsosat ovat pintaruosteessa pois lukien uudet rakenteiden vahvistukseen käytetyt pulttaukset. Vanhat pulttiliitokset ovat löystyneet puun lahotessa niiden alta. Anturoiden liitoslattateräkset ovat taipuneet ja osin irti pilareista.

Kuva 20. Anturan ja pilarin liitos lattateräs

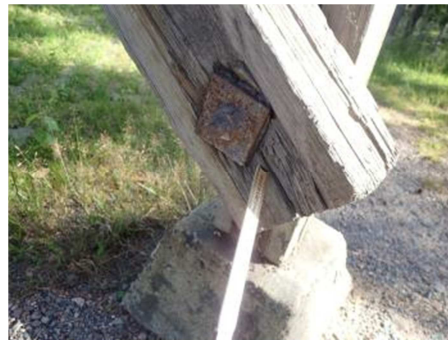
Kuva 21. Löysä pulttiliitos

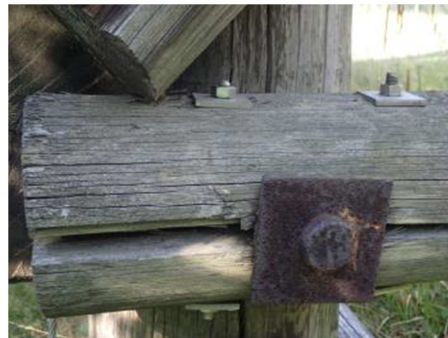
Kuva 23. Löysä pulttiliitos ja toimimaton palkin pään pulttivahvennos

Teräsosien ja pulttien voidaan olettaa olevan välttävissä kunnossa, tosin on huomattava uusien pulttausten mahdollinen vaikutus rakenteiden vaurioitumisprosessin nopeutumiseen.

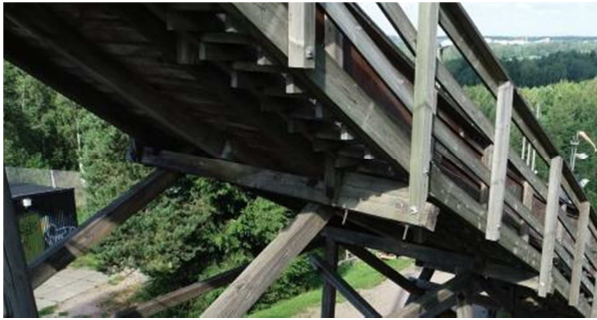
Portaat ja kaiteet olivat visuaalisesti tarkasteltuna kohtuullisessa kunnossa, eikä niissä havaittu merkittävää lahoamista.

Kuva 24. Portaat ovat välttävissä kunnossa

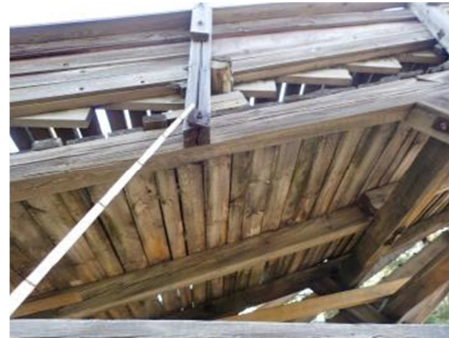
Vauhdinottomäen kansilankutus oli visuaalisen tarkastuksen perusteella pintalahossa, joka voi johtua kastellusta sekä suhteellisen tiiviistä muovimäki katteesta.

Kuva 25. Vauhdinottomäen kansilankutuksen pintalahoa

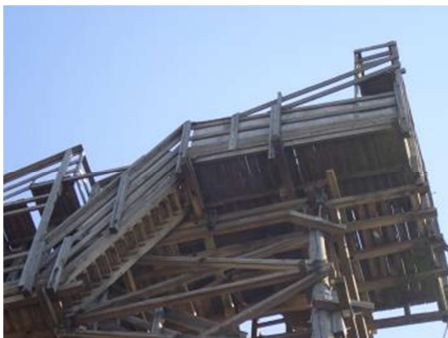
Vauhdinottomäen lähtötasanteet ovat pintalahossa ja rakenteet vaikuttavat suunnittelemattomasti rakennetuilta.

Kuva 26. Lähtötasanne alta

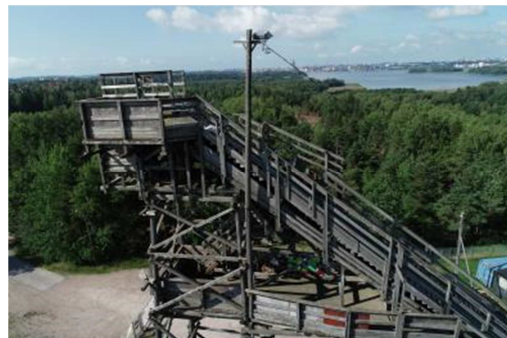
Kuva 27. Lähtötasanne sivulta
