Kosteus- ja homevaurioista helsinkiläisissä päiväkodeissa

Mia Lind
Helsinki 1995

Tutkimuskohteina oli seitsemän rakenteellisesti hyvin eri tyyppistä päiväkotirakennusta. Tutkimuksen kohteiksi valittiin sellaisia päiväkoteja, joissa ympäristökeskus on tutkinut kosteus- ja homevaurioita. Kohteet valittiin siten, että ne edustaisivat mahdollisimman hyvin kaupungin päiväkotirakennuskantaa. Tutkimuksessa selvitettiin näissä rakennuksissa esiintyvien kosteusvaurioiden syitä ja yhteyttä niissä ilmenneisiin homeongelmiin.

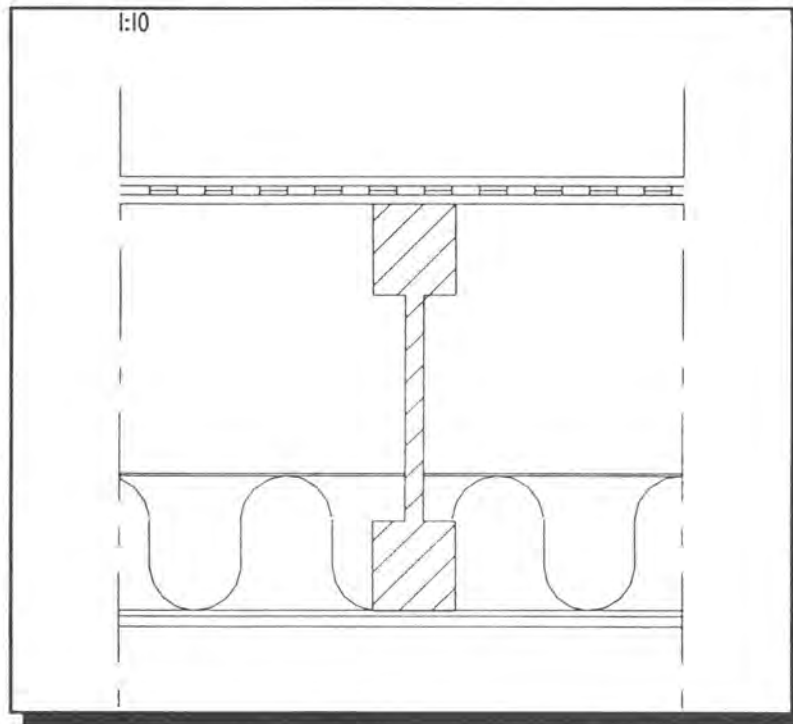
KUVA 14

Yläpohjan rakennekuvasta (kuva 14) voi havaita, että yläpintavaneri on liian ohut. Se on ainoastaan 9 mm paksu ja katolla saattaa olla talviaikana suuria kuormia. Toinen korjattava seikka rakennekuvassa on höyrynsulun puuttuminen mineraalivillan ja alapintavanerin välistä. Pelkästään huonekosteus aiheuttaa jo eriste villan kostumista.

Yhteen vetona tarvittavista korjauksista voidaan todeta höyrynsulun lisääminen kattorakenteeseen, ilmanvaihdon parantaminen ja katolla tapahtuvan huollon säännöllistäminen. Tasakatto muuttaminen harjakatoksi voisi olla yksi ratkaisu.

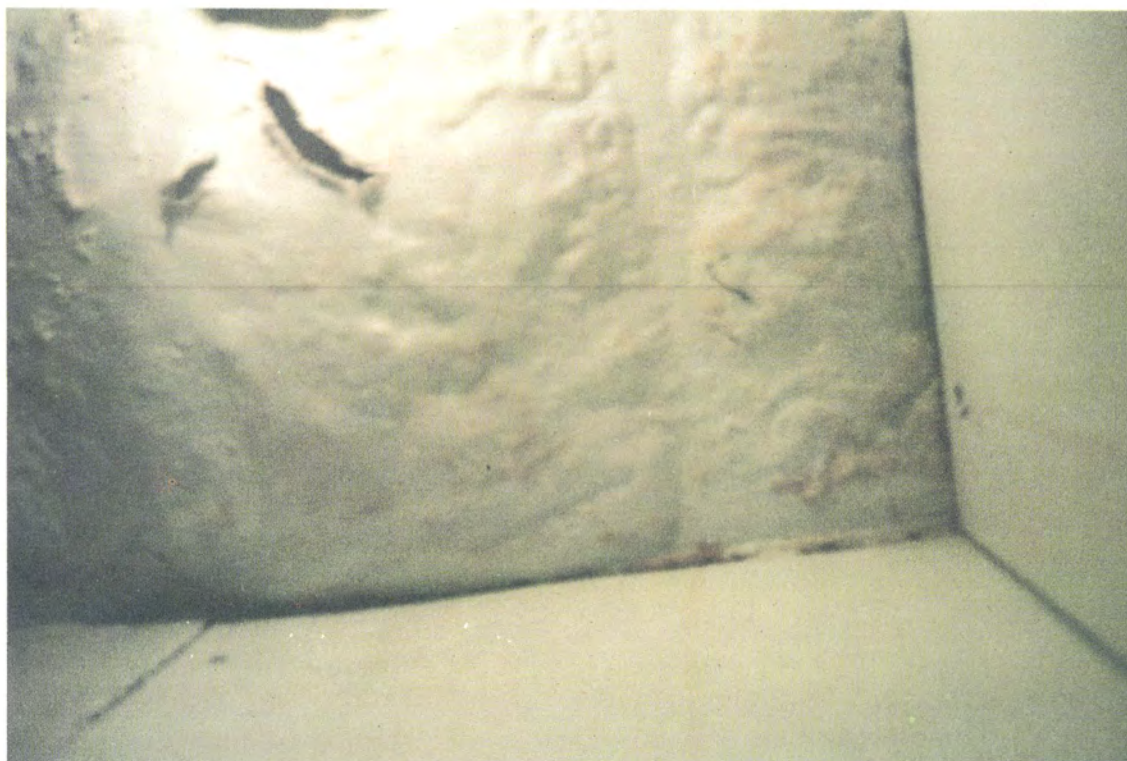
VALOKUVA 2

Homeen hajua esiintyi vahvasti sisävarastoissa, joissa oli vesivuodon jälkiä. VAR 1:ssä oli katon sisäpinnan tasoitteessa ja maalipinnassa pahoja kosteusvaurioita. Pinnoitteessa oli nähtävissä rihmamaista kasvustoa. Valokuva 2 on otettu VAR 1:stä (liite 1). VAR 3:ssa esiintyi katon sisäpinnassa kosteusvaurioita, jotka näkyvät valokuvista 3 ja 4 (liite 2). Myös henkilökunnan ruokahuoneessa oli tunkkainen haju.
