Ryömintätilaisten alapohjien kosteus- ja homevauriot

Matti Kaijomaa

Helsinki 1995

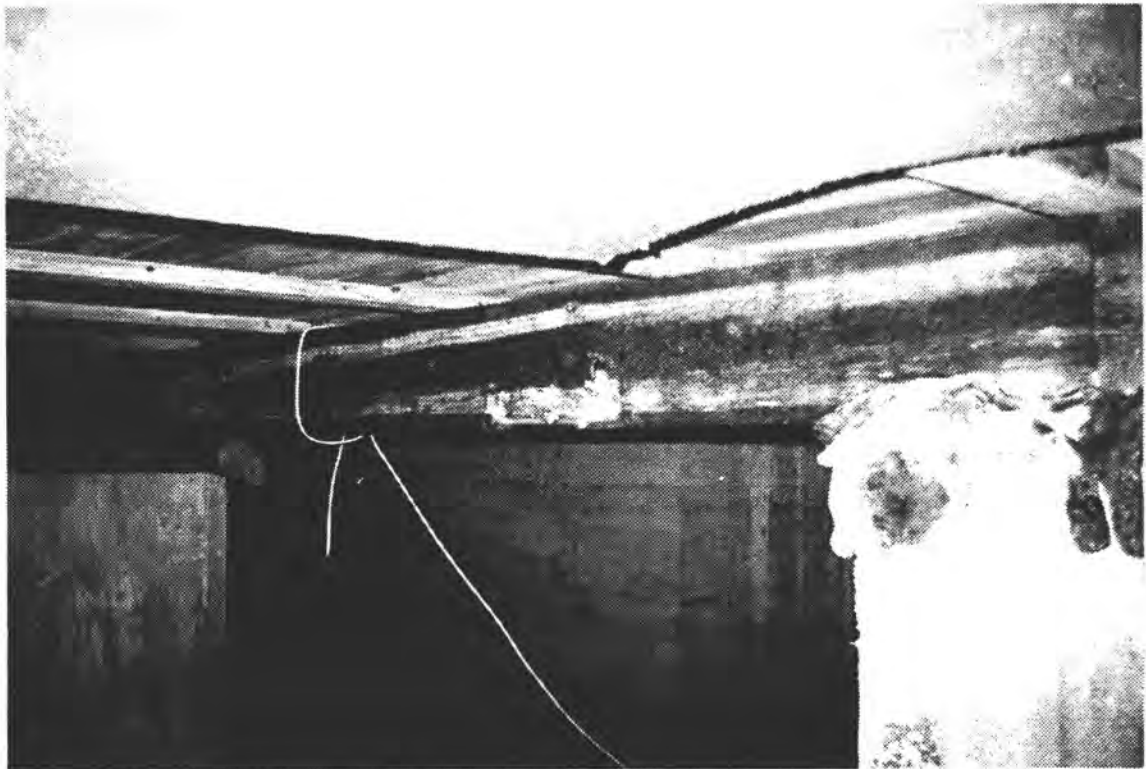
Kuvasta 1 (Liite 10) näkyy, että primääripalkit ovat monin paikoin niin lahovikaiset, että puu on sisältä pehmeää. Myös sekundääripalkkien ja rossilautojen sokkeliin rajoittuvat osat ovat osittain vaurioituneet. Sahanpurueriste, varsinkin sokkelin läheisyydessä, on homeen ja lahon vaurioittamaa. Myös alapohjaan asennetut bituliittilevyt ovat homeen vaurioittamia.

Kuva 1. Lahon vaurioittama primääripalkki. Kannelmäen ala-asteen sivukoulu.

- Tuuletusaukkoja lisättiin niin paljon, että määräysten mukaiset ohjearvot täyttyivät. Yksittäisen tuuletusaukon koko oli 150 x 200 mm².
- Lattian puurakenteet purettiin kantavat rakenteet mukaan lukien. Uudet kantavat rakenteet tehtiin normaalista sahatavarasta. Suunnittelija ei katsonut tarpeelliseksi käyttää kyllästettyä puutavaraa. Kantavat palkit eristettiin betonipilareista neopreenikaistoilla, joka on kestävämpi kosteuseriste kuin bitumikermi. Entiset ulkoseinän alajuoksut voitiin pääosin säilyttää. Vain muutamissa paikoin alajuoksupuuta jouduttiin korvaamaan uudella kyllästetyllä puulla. Entiset alajuoksut oli käsitelty karbolitervalalla, joka oli estänyt niiden lahoamisen. Alajuoksuihin porattiin varmistukseksi vielä booripatruunoita 250 mm:n välein.

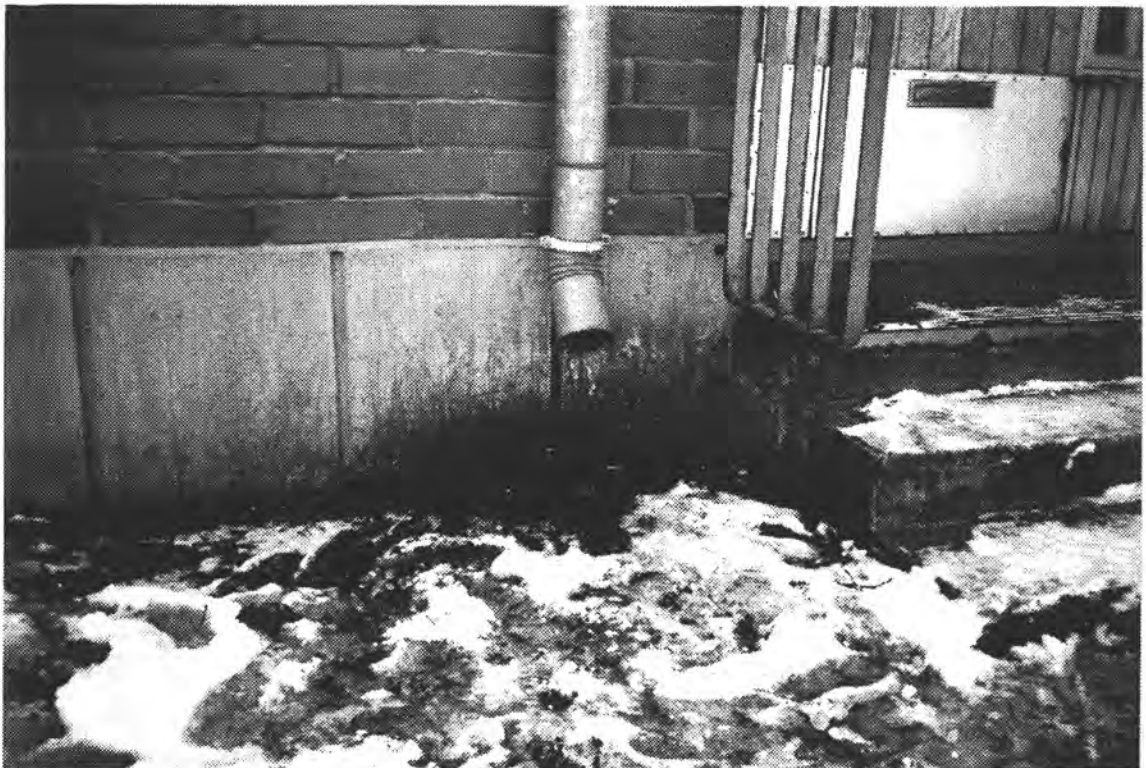
Rinteen puolella rakennusta ympäröivä maanpinta on noin 2 metriä ylempänä kuin ryömintätilan maanpinta. Ryömintätilan puolella maanpinta on asfaltoitu ja kallistukset rakennuksesta pois päin eivät ole riittävät. Kuvasta 2 (Liite 10) voidaan havaita, että syöksytorvien kohdalla sadevesien ohjausta rakennuksesta pois päin ei ole järjestetty. Lisäksi asfaltti on osittain painunut sokkelin vierestä. Tämä lisää ryömintätilan kosteusrasitusta.

Kuva 2. Sadevesien ohjausta ei ole järjestetty. Puotilan päiväkot.

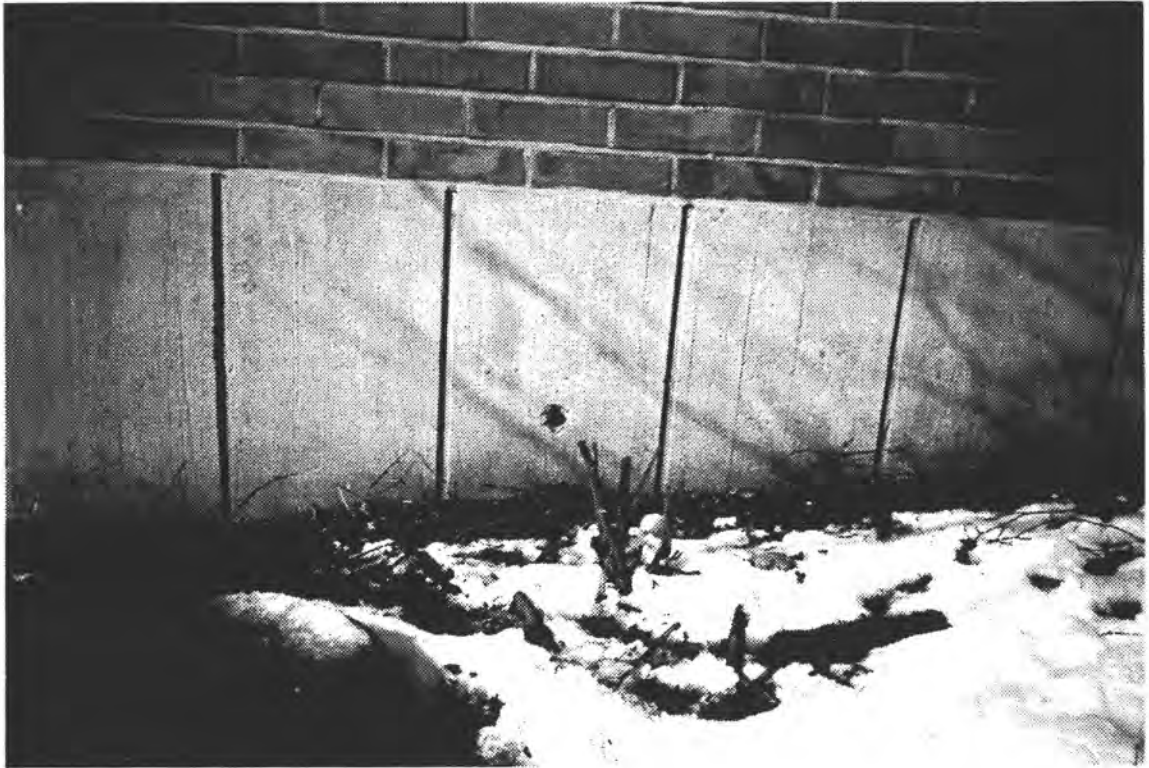
Tuuletusaukkoja on vain kolme kappaletta koko ryömintätilan alueella ja tuuletusaukot ovat liian pieniä (Kuva 3, Liite 11). Aukkojen koko on $7,1 \text{ cm}^2$ eli kokonaisala $A_{\text{tot}} = 3 \times 7,1 \text{ cm}^2 = 21,3 \text{ cm}^2$. Tuuletusaukkoja tulisi olla $1/1000$ x pohjan ala, josta saadaan tuuletusaukkojen kokonaispinta-alaksi $A = 1/1000 \times 60 \text{ m}^2 = 0,06 \text{ m}^2 = 600 \text{ cm}^2$. Tuuletusaukkoja on siis vain noin 4 % siitä mitä niitä pitäisi olla [RIL 155]. Tuuletuksen puute on siis ollut merkittävä syy homevaurioiden syntyyn.

Kuva 3. Liian pieni tuuletusaukko. Puotilan päiväkot.

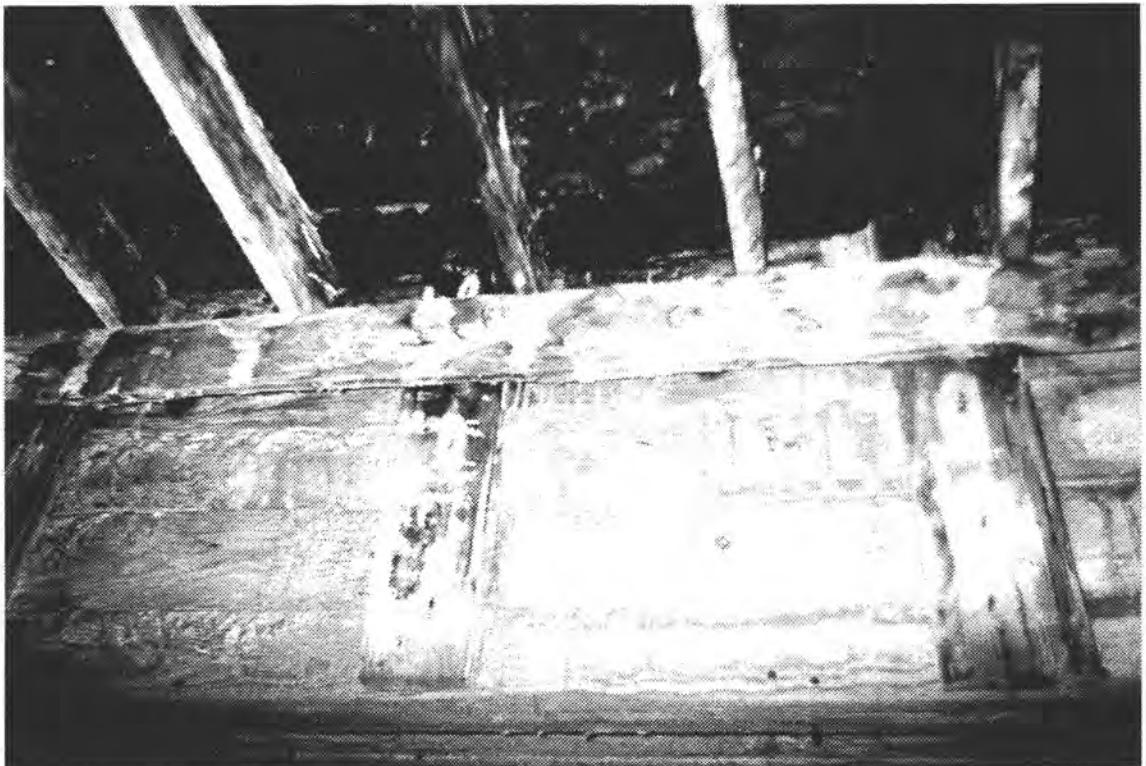
Ryömintätilan yläpohja on toteutettu paikallavalettuna laatta-palkkijärjestelmänä. Kuvasta 4 (Liite 11) nähdään, että kaikki palkkien ja kantavan laatan lautamuotit on jätetty purkamatta. Vain pystytuet on poistettu, mutta osa niistäkin lojuu maapohjassa. Kylmää ulkoilmaa vasten rajoittuvassa osassa muottilaudat ovat täysin lahonneet ja märät. Tämä johtuu siitä, että maakosteus on kondensoitunut kylmää pintaa vasten. Terassin laatta on ilmeisesti lämmöneristämätön. Lämpimään tilaan rajoittuvassa osassa muottilaudat eivät ole märät, eikä niissä ole home- tai lahovaurioita.

Kuva 4. Purkamatta jätettyjä muottilauoituksia. Puotilan päiväkot.

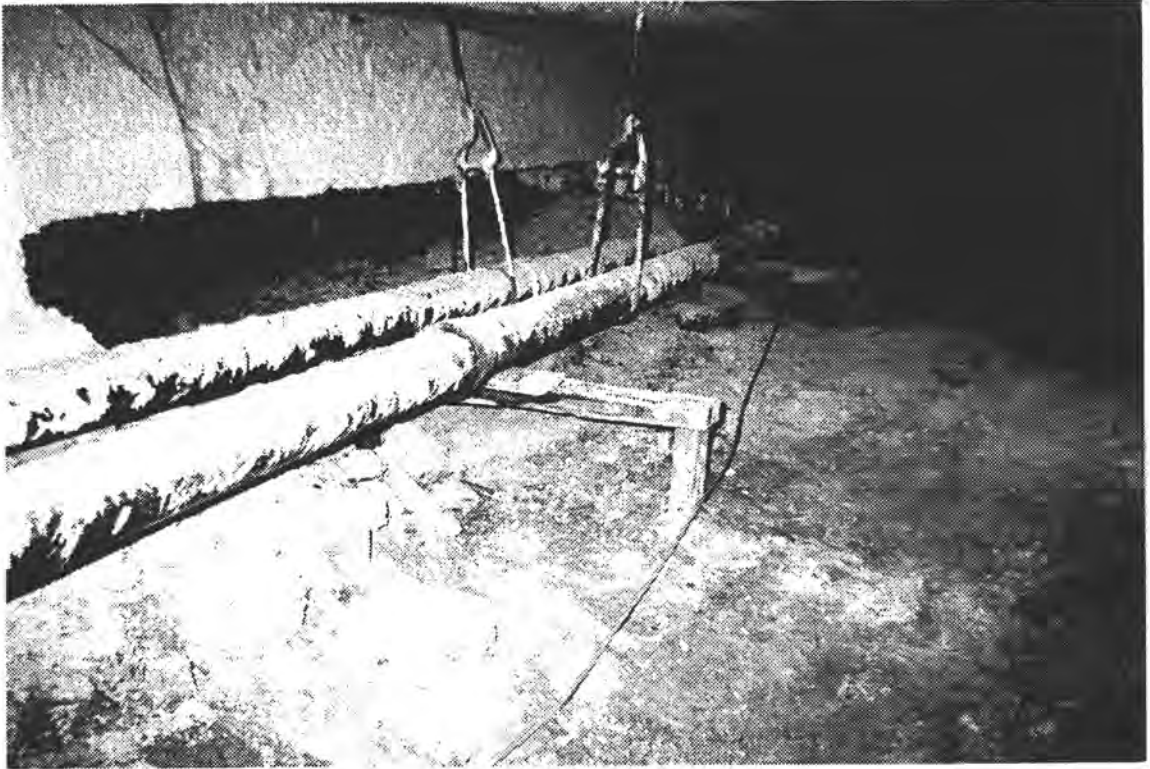
Kuva 5. Eristämättömiä putkia, jotka on tuettu puurakenteilla. Solakallion koulu.

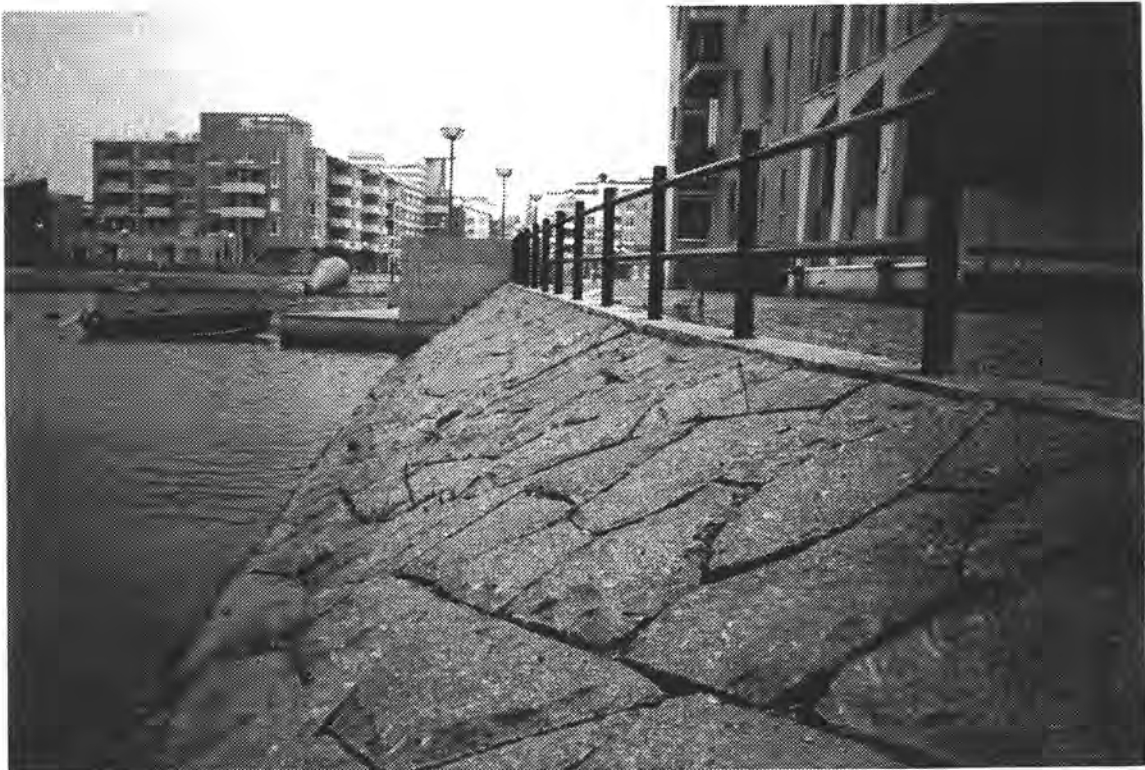
Tilkantori 10 on vuonna 1992 rakennettu pienkerrostalo. Rakennus sijaitsee Pikku-Huopalahdessa, aivan meren rannassa (Kuva 6, Liite 12).

Kuva 6. Rakennus sijaitsee aivan meren rannassa. Tilkantori 10.
