**HELSINGIN KAUPUNGIN YMPÄRISTÖKESKUS**  
**MONISTE 2/1996**

**PÄIVÄKOTIEN ILMANVAIHTOLAITTEIDEN  
EPÄPUHTAUDET**

**Helsinki 1996**

**TEKNIKKOTYÖ**

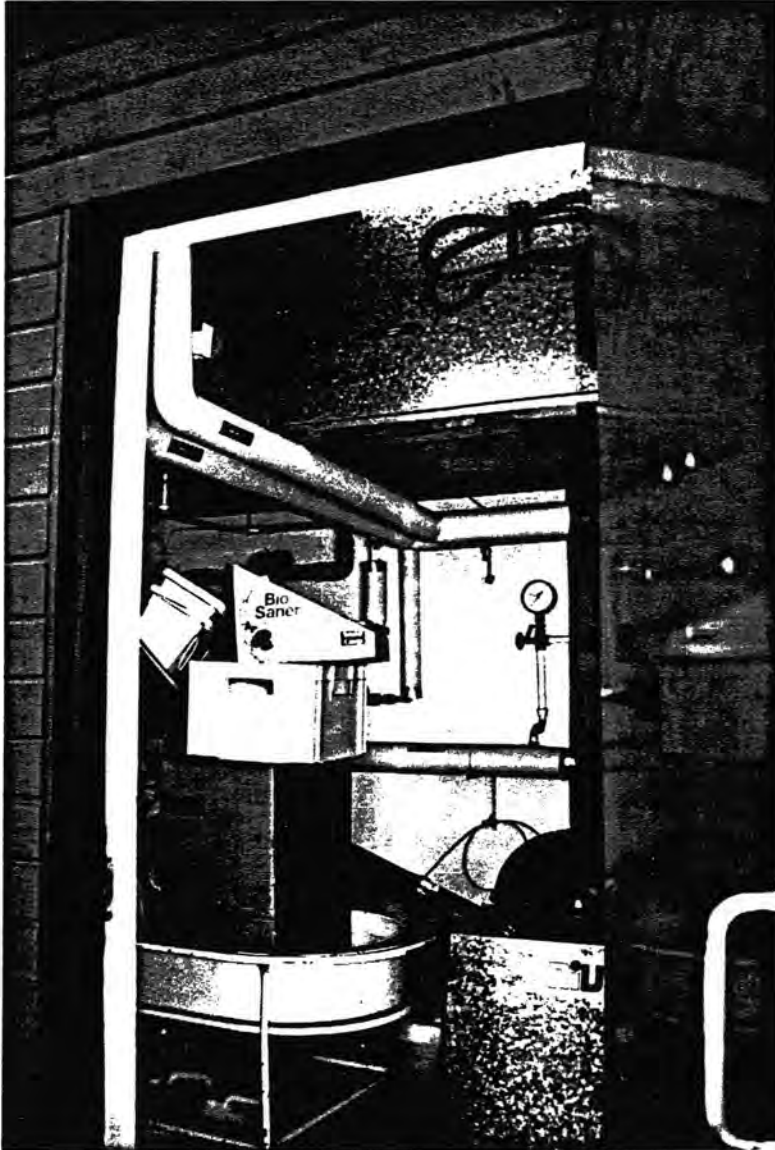
Kohteen tutkiminen aloitettiin 1TF1-tuloilmakoneen tutkimisella. Kone sijaitsee talon päädyssä olevassa varastohuoneessa. Jo tutkimuksen alussa huomattiin, että huone on tarkoitukseensa aivan liian pieni tai väärin suunniteltu. Alkuperäisen käyttötarkoituksen mukaan se oli varasto (kuva 1).

Tuloilmakoneen suodattimen vaihto oli tehty mahdollisimman vaikeaksi. Lämpöjohtoputket estivät suodattimen ulosvedon, ja näin ollen suodatin on jouduttu väkisin kehyksiä vääntämällä vetämään ulos ja asentamaan paikoilleen. Tästä on seurannut, että suodatinkehys on väljä, mistä aiheutuu ohivuotoa.

Kuva 1. Ahdas IV-konehuone, jota käytetään myös varastona

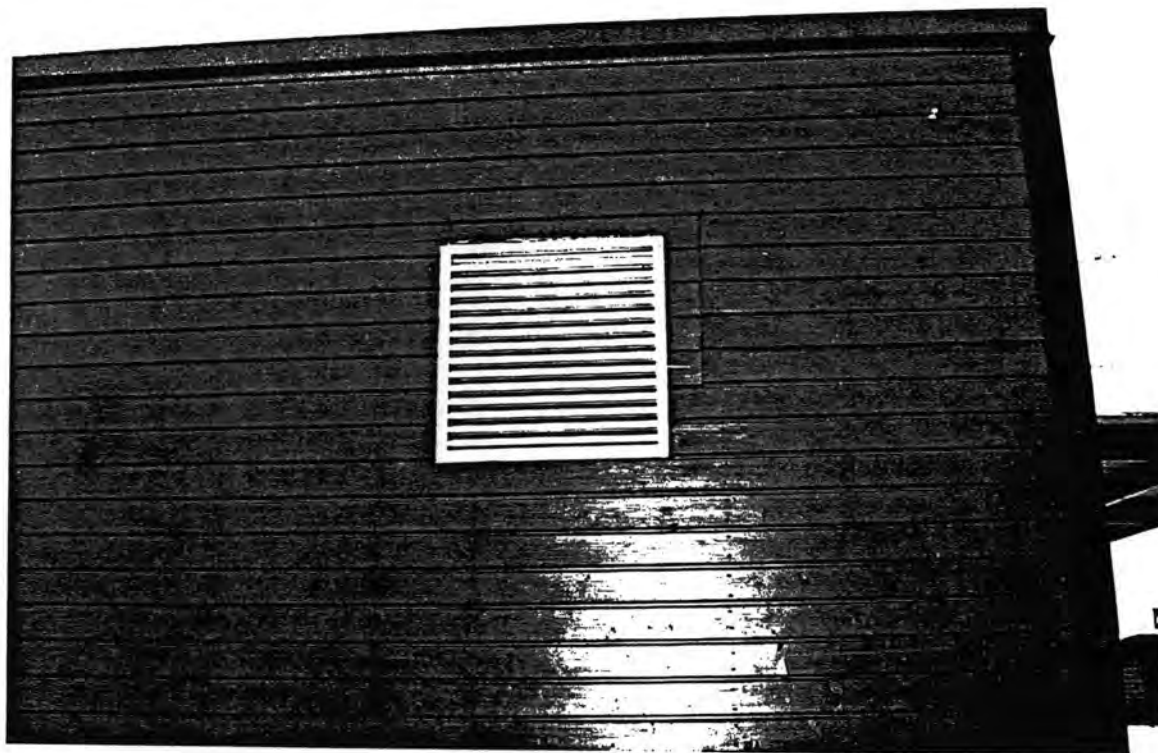
Tuloilmakoneen ulkosäleikön takana ei ole verkkoa, joten koneen suodattimesta ja ohivuodon takia suodattimen jälkeenkin löytyi paljon roskia. Suodatin sijaitsee myös liian lähellä ilmanottoaukkoa, joten sateella suodatin kastuu läpimäräksi (kuva 2).

Kuva 2. Suojaamaton tuloilmanottoaukko

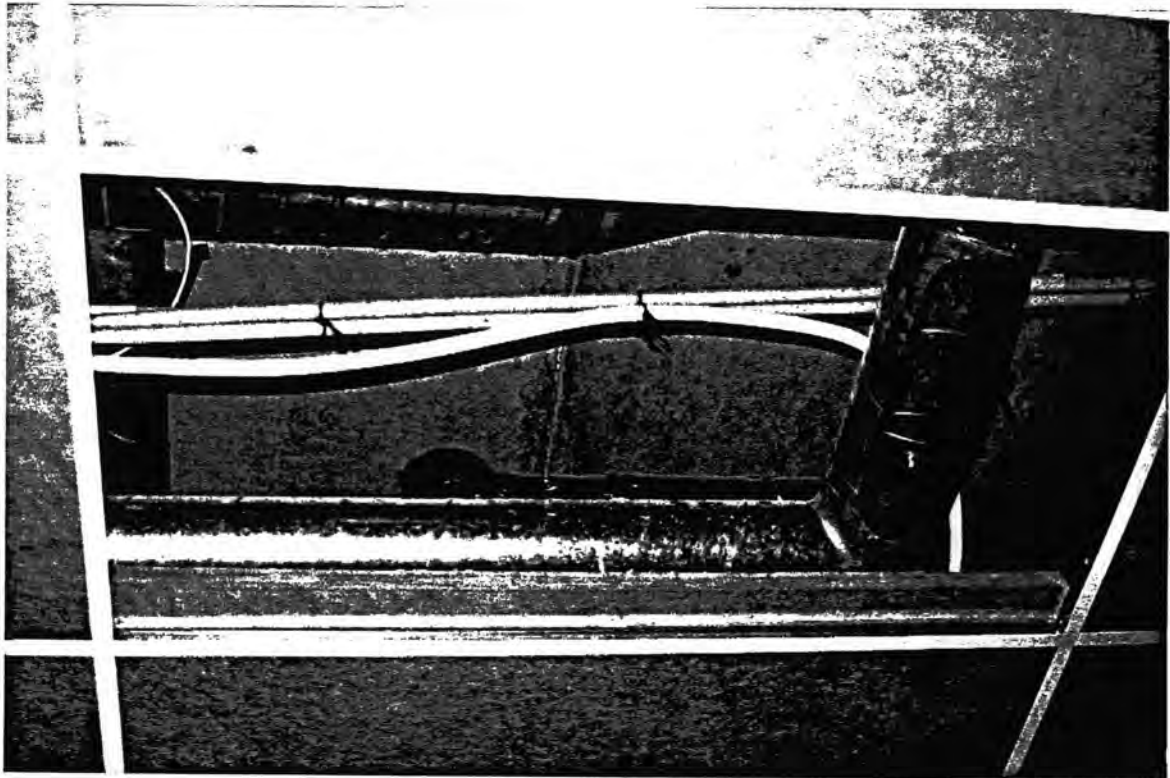
Kohteen tutkiminen aloitettiin ilmanvaihtokanavista. Kohteen kanavissa oli esimerkillisesti sijoitetut tarkistusluukut, joiden avaaminen oli helppoa ja näiden luukujen löytämisestä oli lisäksi helpotettu merkitsemällä ne alaslaskettuun kattoon liimatuilla pienillä lapuilla joissa oli merkinnät TL tai PL (tarkastusluukku tai puhdistusluukku) (kuva 4). Kanaviin oli kerääntynyt vain ohut pölykerros, koska nuohous oli suoritettu kevään 1995 aikana. Keittiön poistoilmakanavasta sen sijaan löytyi 5 - 10 mm paksu likakerros, mikä osoittaa, että nuohousta ei oltu suoritettu tarpeeksi huolellisesti.

Kuva 4. Esimerkillisesti sijoitettu tarkastus- ja puhdistusluukku

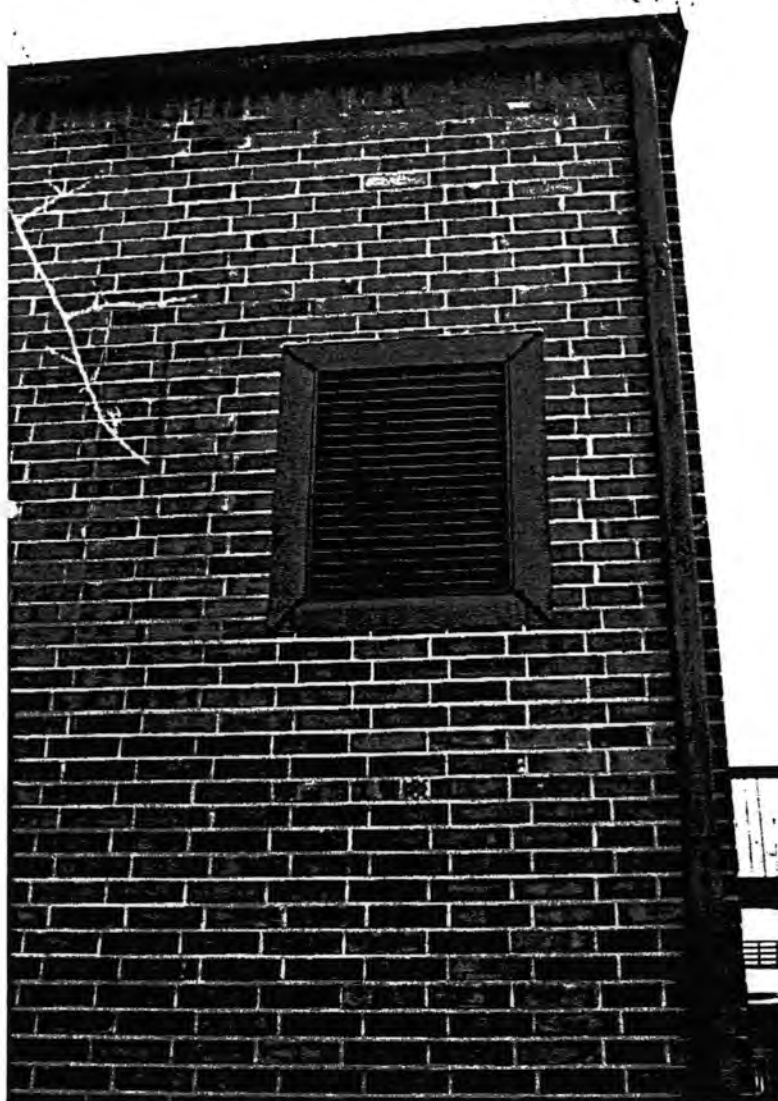
Ilmanottoaukon ulkosäleikön takana oleva verkko oli liian harva. IV-koneessa ja tuloilmasuodattimessa havaittiin lunta ja jäätä, mikä johtui ilmanottoaukon puutteellisesta suojauksesta ja suodattimien sijainnista liian lähellä ilmanottoaukkoa (kuva 5). Suodattimessa havaittiin myös ohivuotoa, joka johtui huonoista kiinnikkeistä ja tiivisteistä. Ohivuodon takia löytyi roskia ja lumesta sulanutta vettä myös kanavasta suodattimen takaa.

Kuva 5. Suojaamaton tuloilmanottoaukko

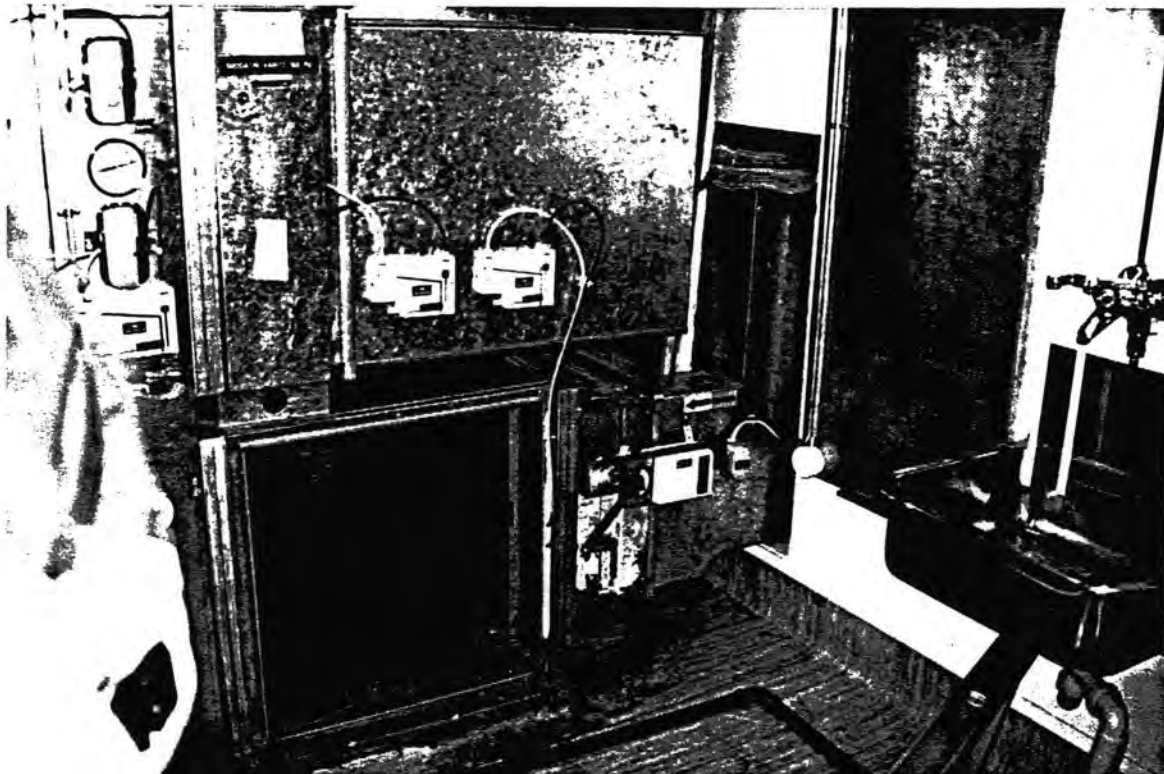
Kuva 6. Tuloilmakone, jossa ei ole suodattimet paikoillaan. Huomioi seinässä olevan ilmanottoaukon ja suodattimen paikan välinen etäisyys, noin 1 metri.

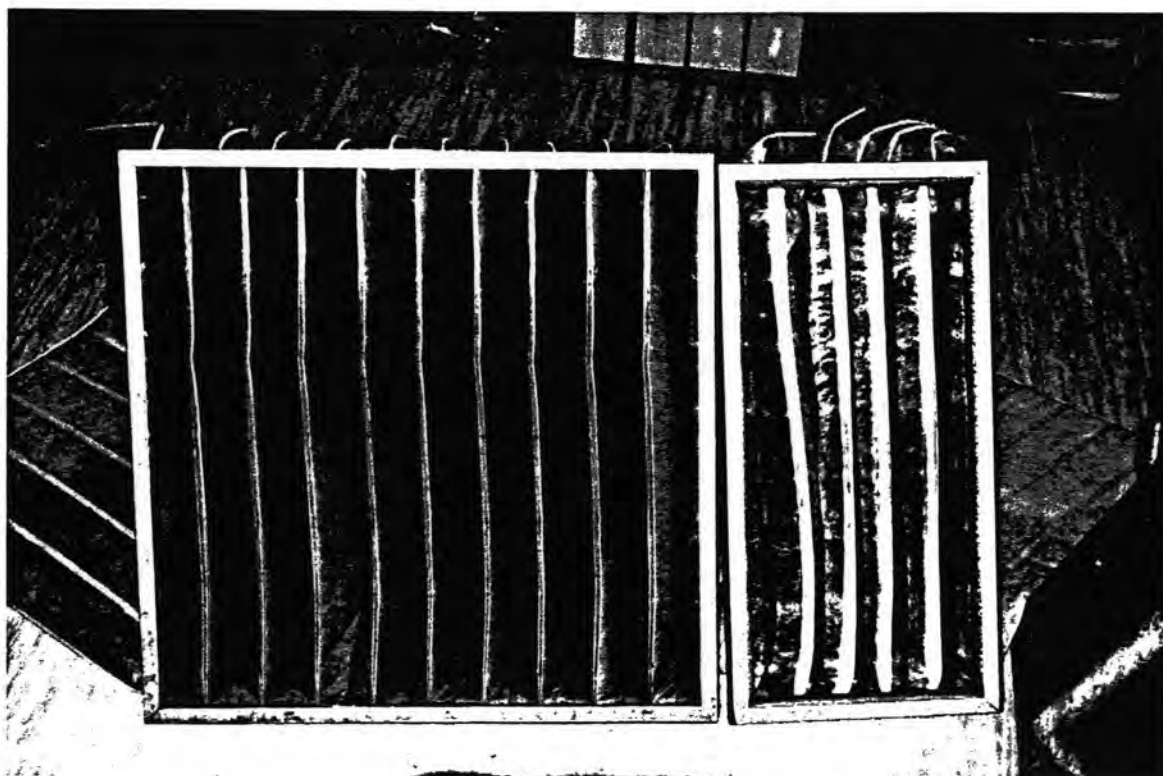
Kuva 7. Kaksi suodatinta, jotka ovat olleet eri ajan käytössä. Vasemman puoleinen on likaisempi

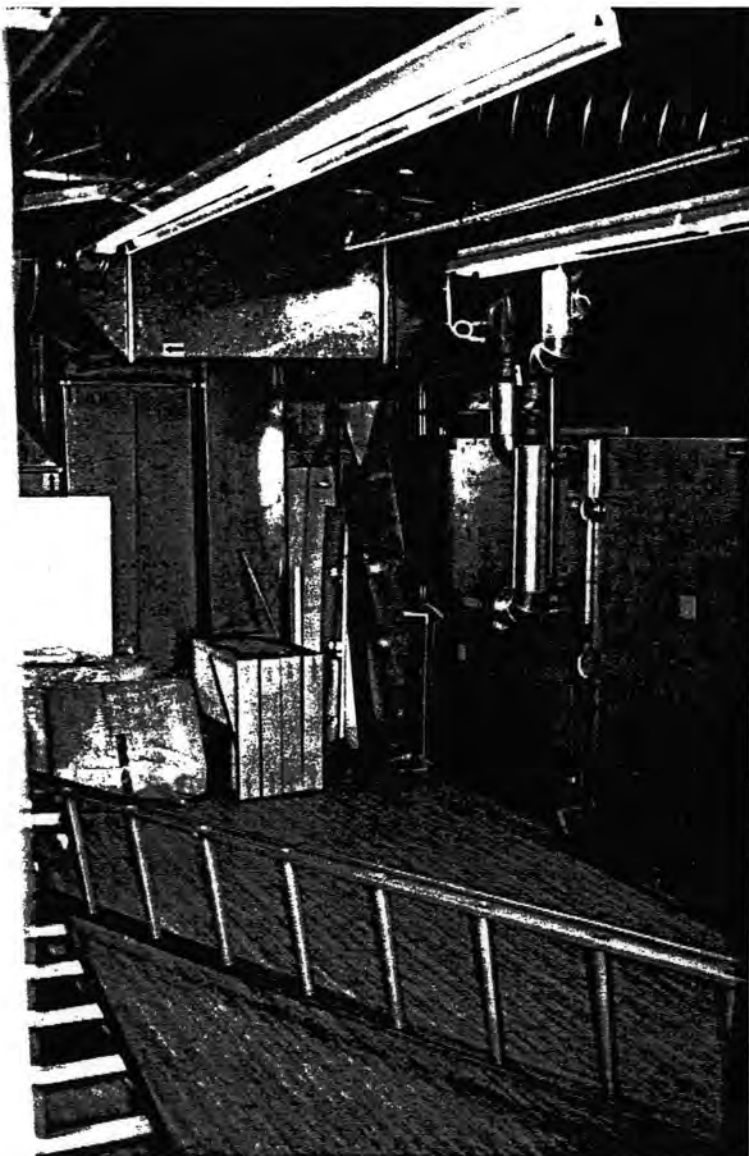
Kuva 8. Tilava IV-konehuone
