# Malmin pääväylät

## Kunto- ja tarvekartoitus

Helsinki 2010

Julkaisija: Helsingin kaupungin rakennusvirasto  
Kartta-aineisto: Kaupunkimittausosasto  
ISBN: 978-958-223-627-2

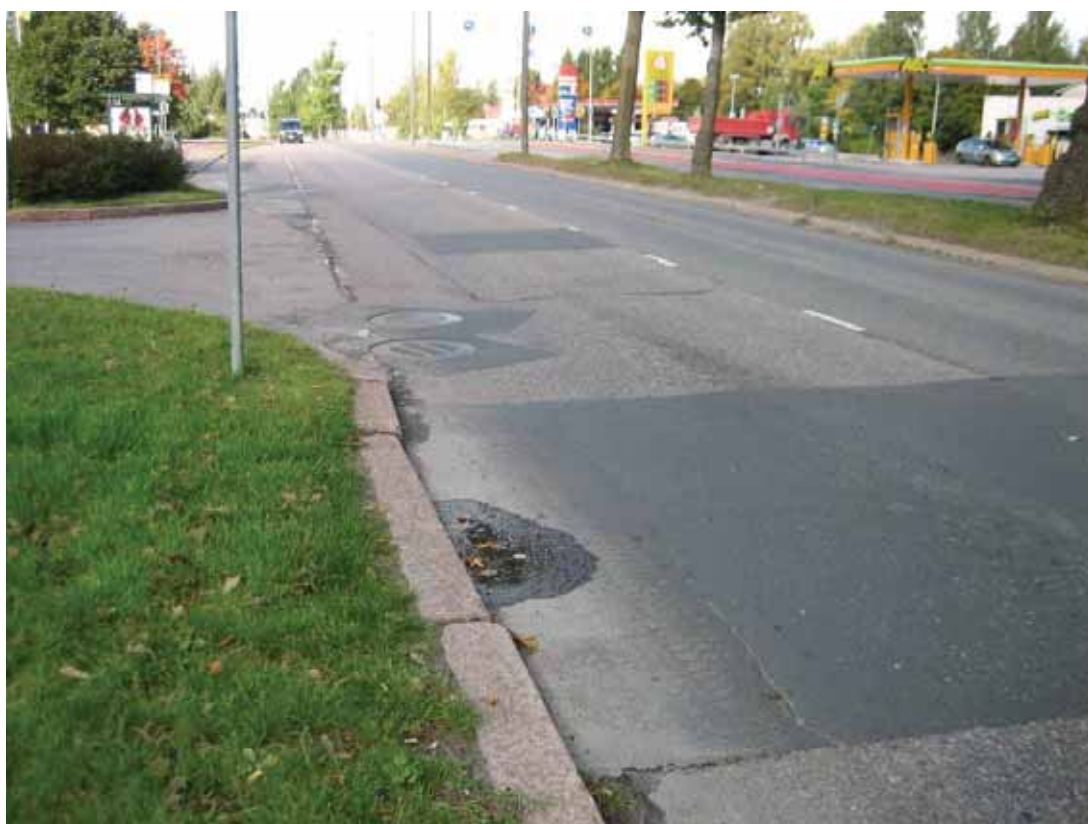
*Kuva 3. Kuntoluokka 2, kuva otettu Kirkonkyläntieltä läheltä Takaniitynkujan liittymä. Katuinventointikartoilla kuva nro 28.*

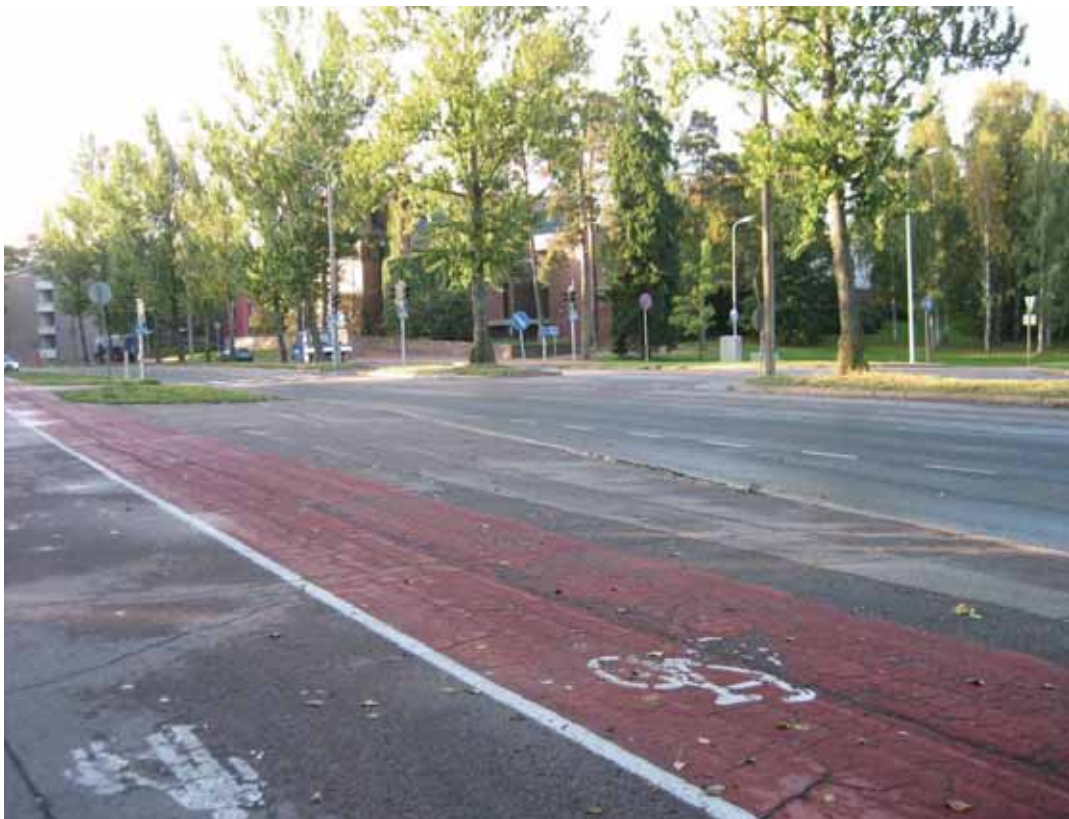
*Kuva 5. Kevyen liikenteen väylällä halkeamia, kuntoluokka 2, kuvan oikeassa reunassa näkyy Kirkkonkyläntien ja Malmin sairaalankadun liittymä. Katuinventointikartoilla kuva nro 32 a.*

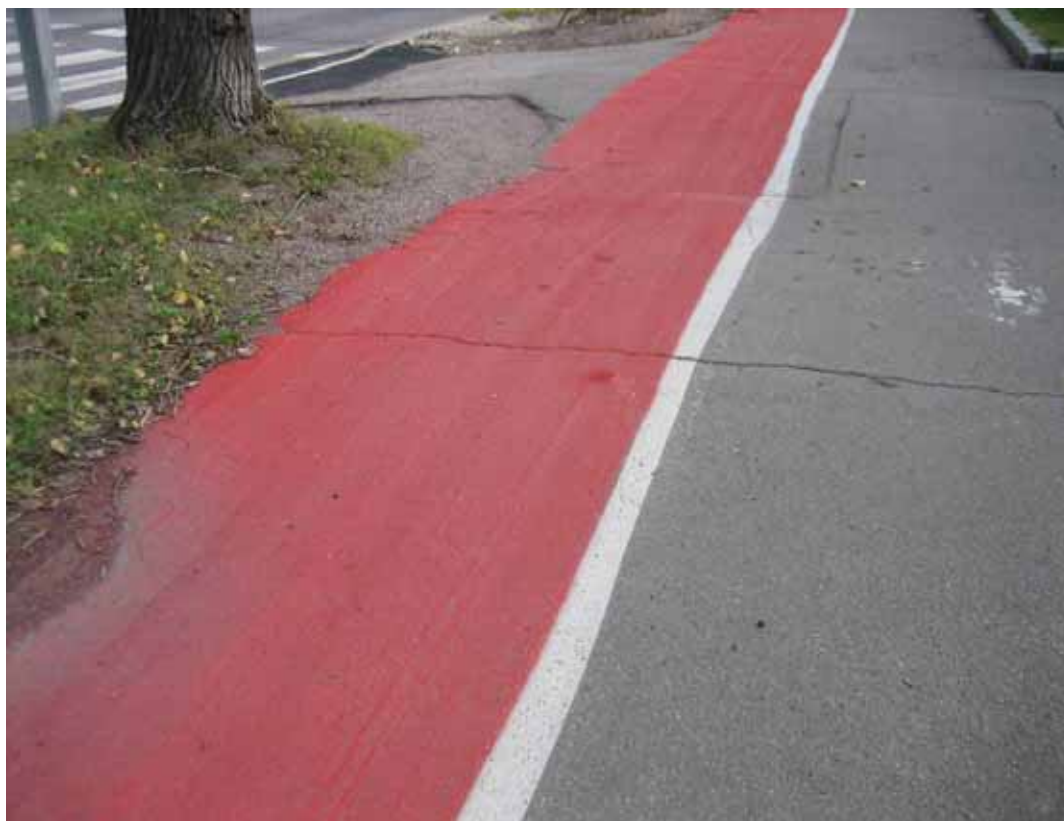
*Kuva 6. Kevyen liikenteen väylällä painumaeroista aiheutuvia pituusepätasaisuuksia, kuntoluokka 3, kuva Latokartanontieltä on Vilppulantien liittymäalueen läheisyydestä, eteläpuoleiselta kevyen liikenteen väylältä. Katuinventointikartoilla kuva nro 78.*

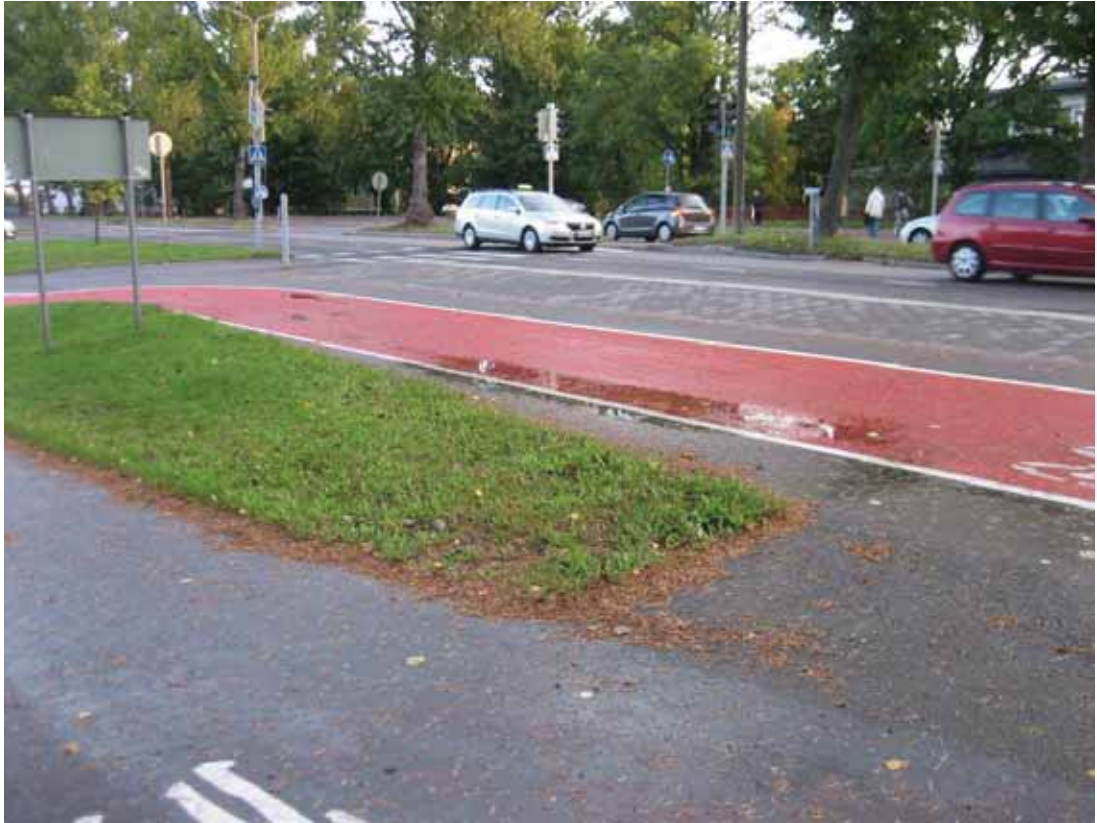
*Kuva 7. Kevyen liikenteen väylän pinnalle kertyy sadevesiä, kuva on otettu Kirkonkyläntieltä Malmin kirkon edestä. Katuinventointikartoilla kuva nro 36.*

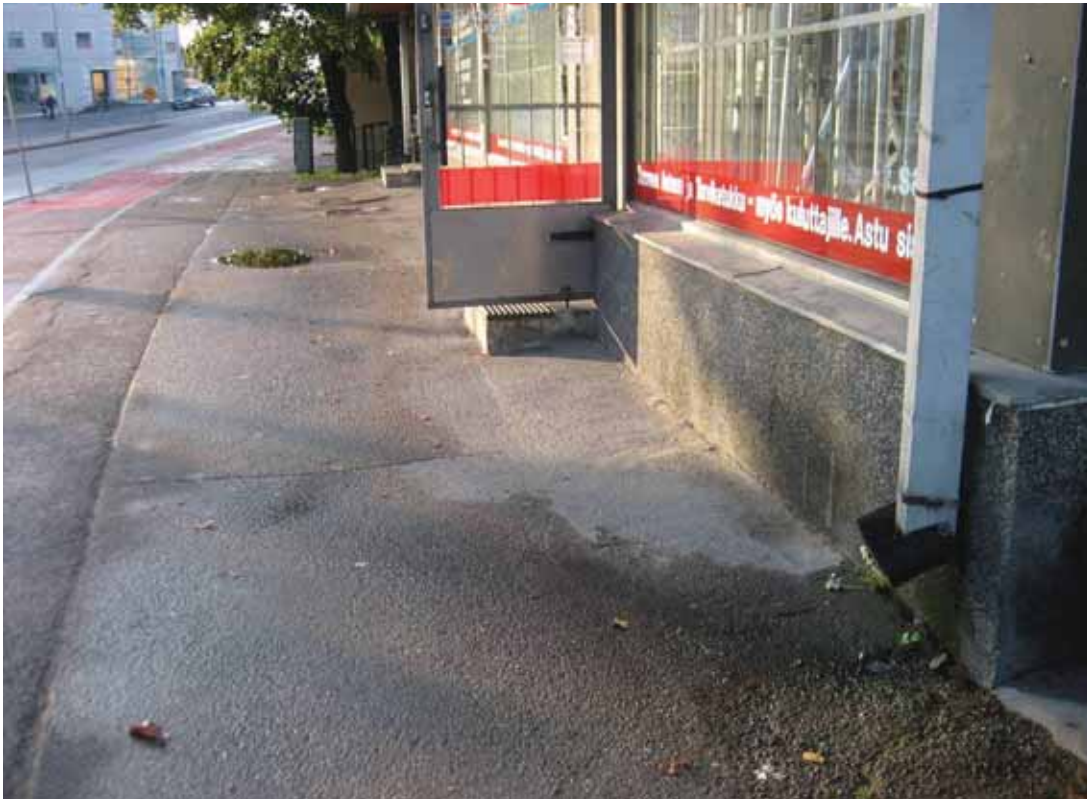
Kuva 8. Sadevesiä johdetaan hallitsemattomasti kevyen liikenteen väylälle, kuva on otettu Kirkonkyläntieltä Malmin aseman läheltä, etelän puoleiselta kevyen liikenteen väylältä. Katuinventointikartoilla kuva nro 66.

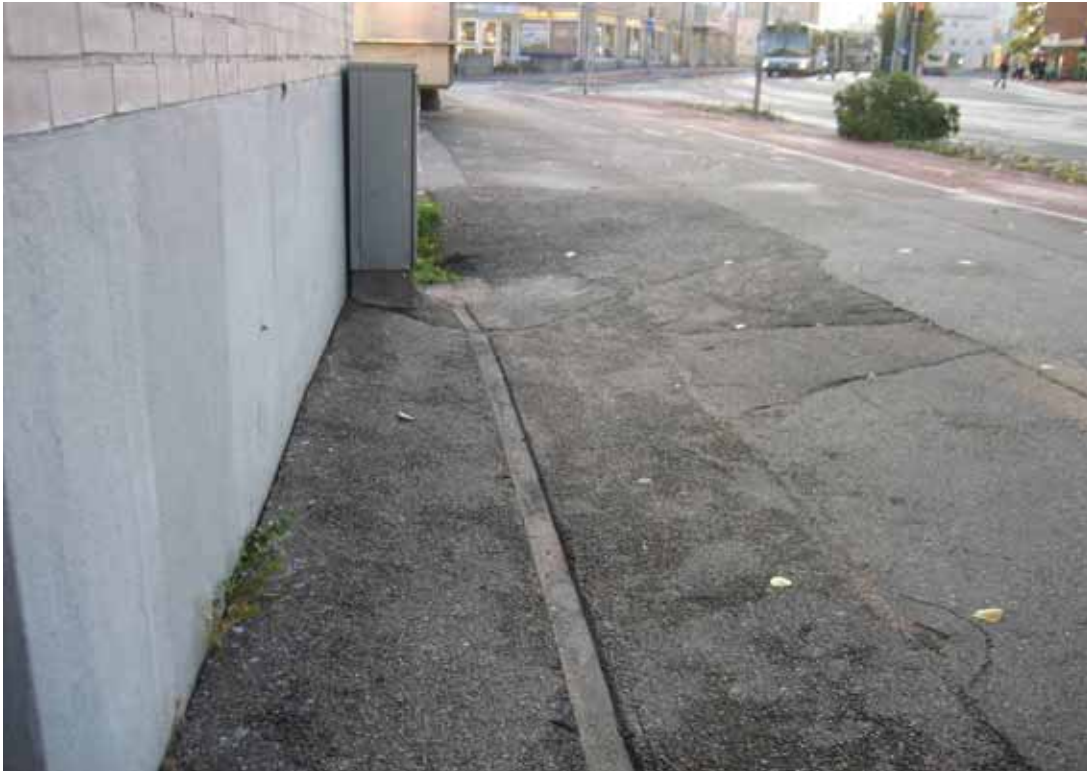
Kuva 9. Kiinteistön ja kevyen liikenteen väylän välillä on tasoero, kuva on otettu Kirkonkyläntieltä läheltä Malmin raitin liittymää, pohjoisen puoleiselta kevyen liikenteen väylältä. Katuinventointikartoilla kuva nro 55.

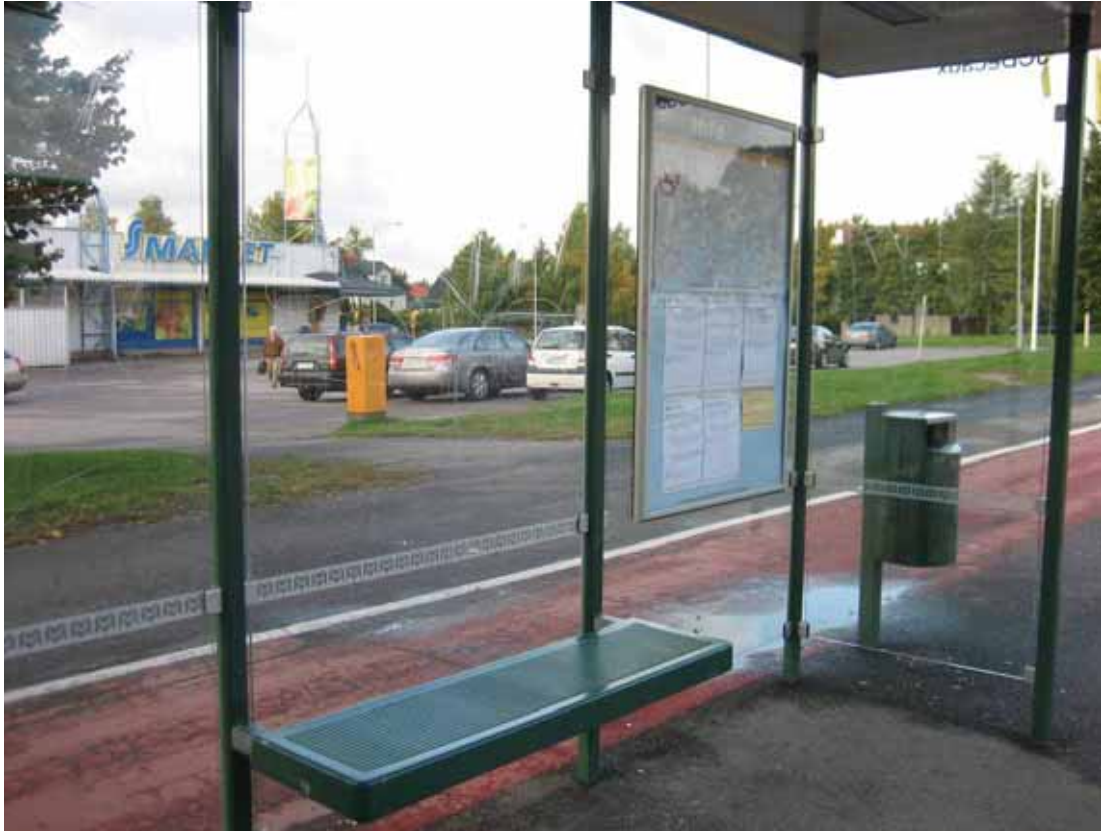
*Kuva 10. Bussipysäkki on hyväkuntoinen lukuun ottamatta pysäkkiä sivuavan väylän vettä kerääviä painanteita Kirkonkyläntiellä. Katuinventointikartoilla kuva nro 24.*

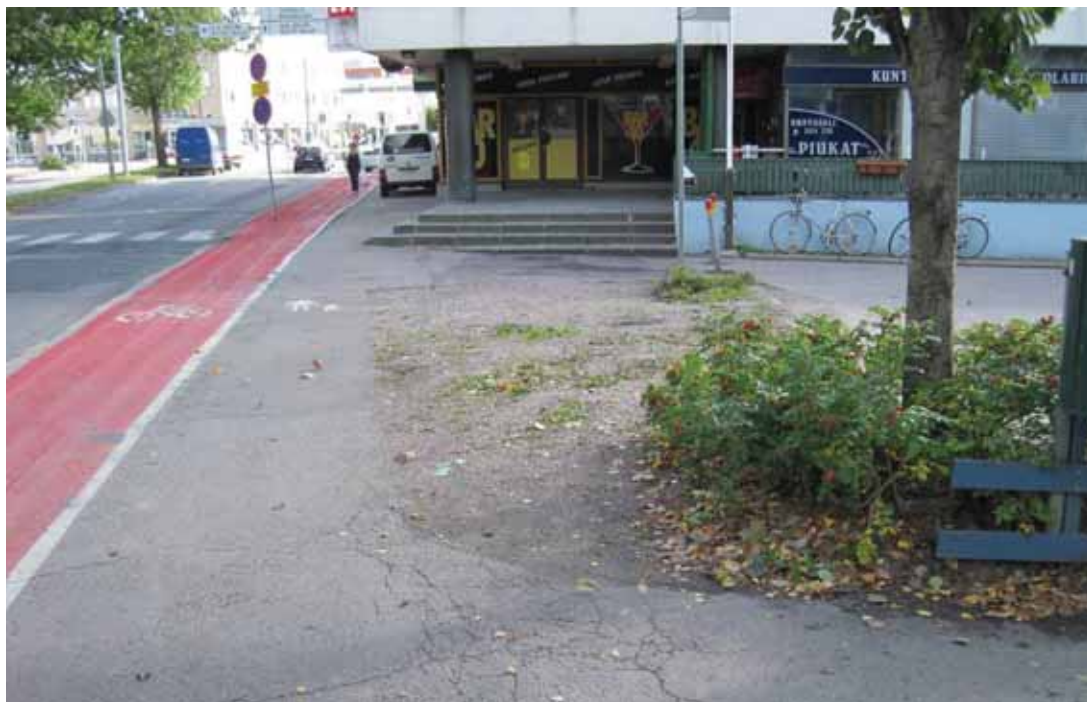
Kuva 13. Epämääräistä reuna-aluetta keskustajaksolla Kirkonkyläntiellä Örskinpölyn kulmassa. Inventointikartalla kuva numero 25.

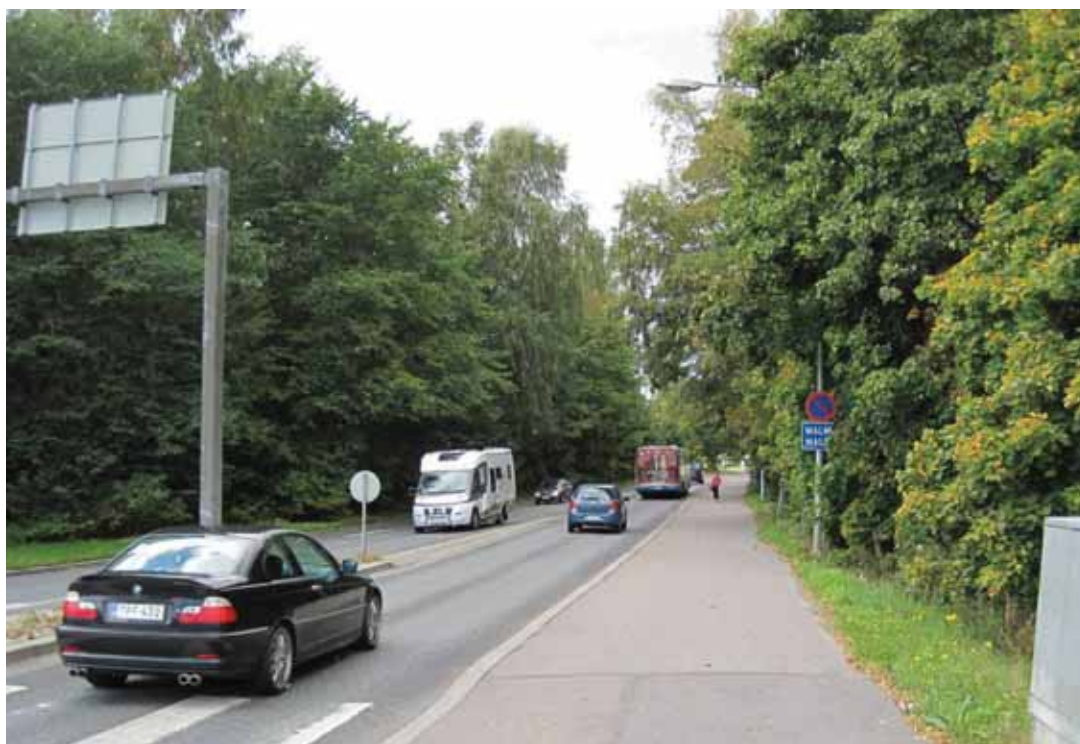
Kuva 14. Vehreää maaseutumaista jaksoa Latokartanontieellä, liikennemerkkien pitäisi kuitenkin näkyä kokonaan. Inventointikartalla kuva numero 40.

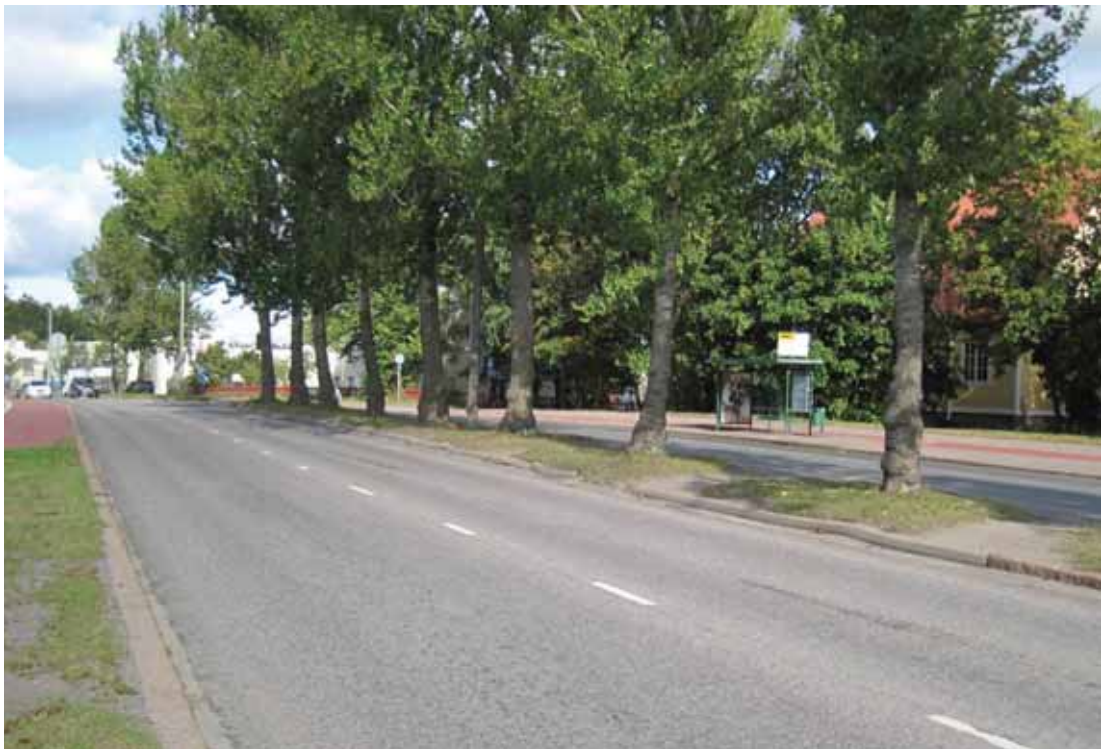
Vakavin ongelma on keskikaistan poppelirivistön kunto ja puiden juurien katurakenteille aiheuttamat ongelmat. Puut on istutettu aikana, jolloin kasvualustat olivat huomattavasti pienemmät kuin nykyisissä ohjeistuksissa määrätään. Pienistä kasvualustoista johtuen puiden kasvu on hidastunut, ja keskikaistalla oleva maa on täyttynyt niiden juurista. Juuret ovat nostaneet maanpinnan huomattavasti reunakiveä korkeammalle, eikä nurmi ei menesty niiden juurella. Juuret ovat paikoitellen rikkoneet keskikaistan reunakiven, ja on vain ajan kysymys, koska ne alkavat rikkoa ajoradan asfalttibetonia. Osalla puista latvus on alkanut kuivua, ja kuivia oksia putoilee keskikaistalle ja ajoradalle. Jakson länsipäässä muutama poppeli on korvattu toisenlaisilla puilla, esimerkiksi tammilla tai lehmuksilla. Nämä ovat toistaiseksi pieniä eikä niiden suhteen ole ongelmia.

*Kuva 15. Poppelin juuret tuhoavat keskikaistan reunakivet Kirkonkyläntiellä ja jatkossa todennäköisesti ajoradan päällysteen. Inventointikartalla kuva numero 24.*

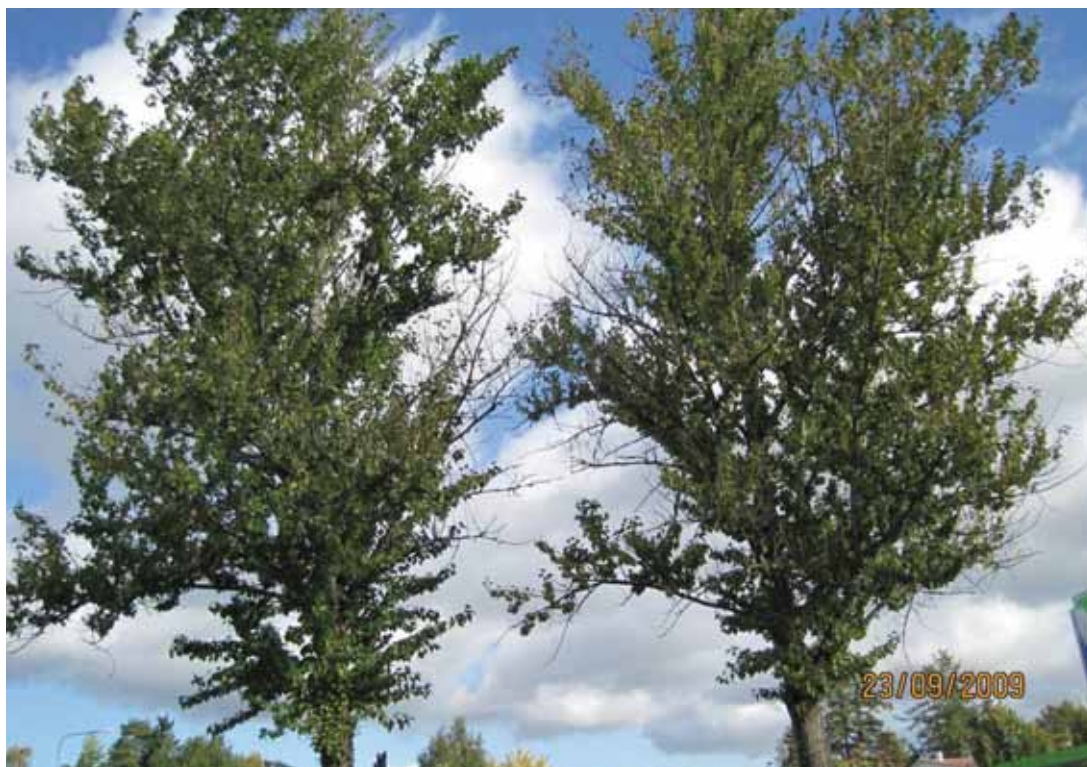
Kuva 16. Poppeleista osa alkaa olla huonokuntoisia.

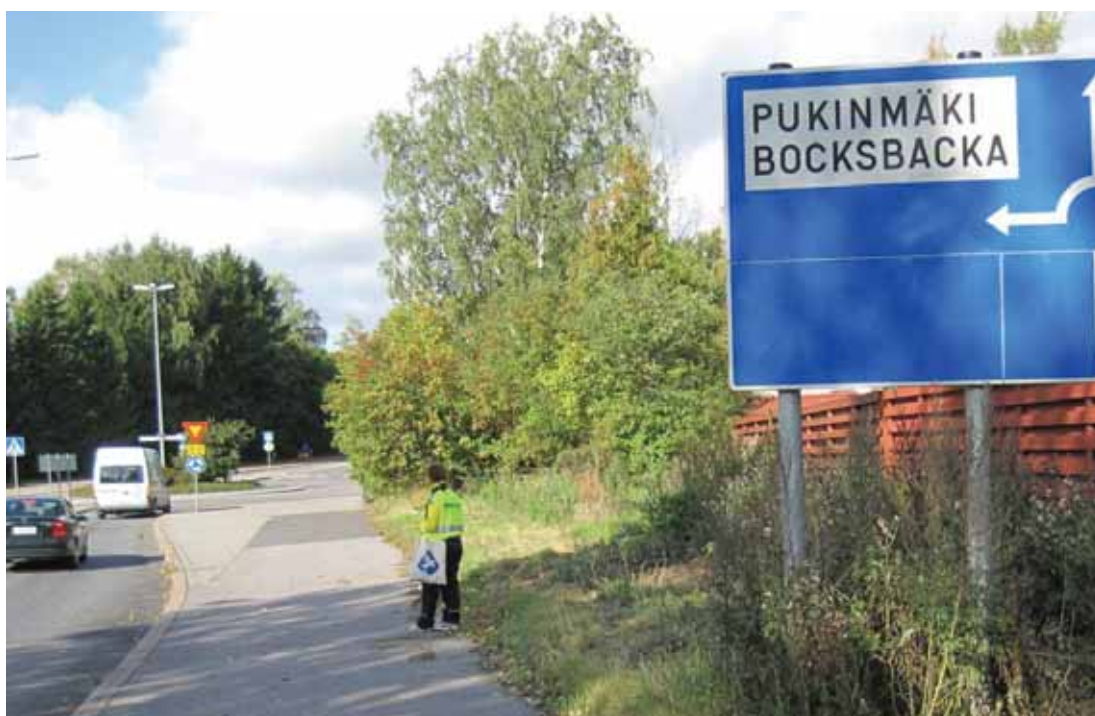
Kuva 17. Tontin ja kadun välistä aluetta Tapaninkylänväylän ja Kirkonkyläntien liittymässä. Inventointikartalla kuva numero 1.

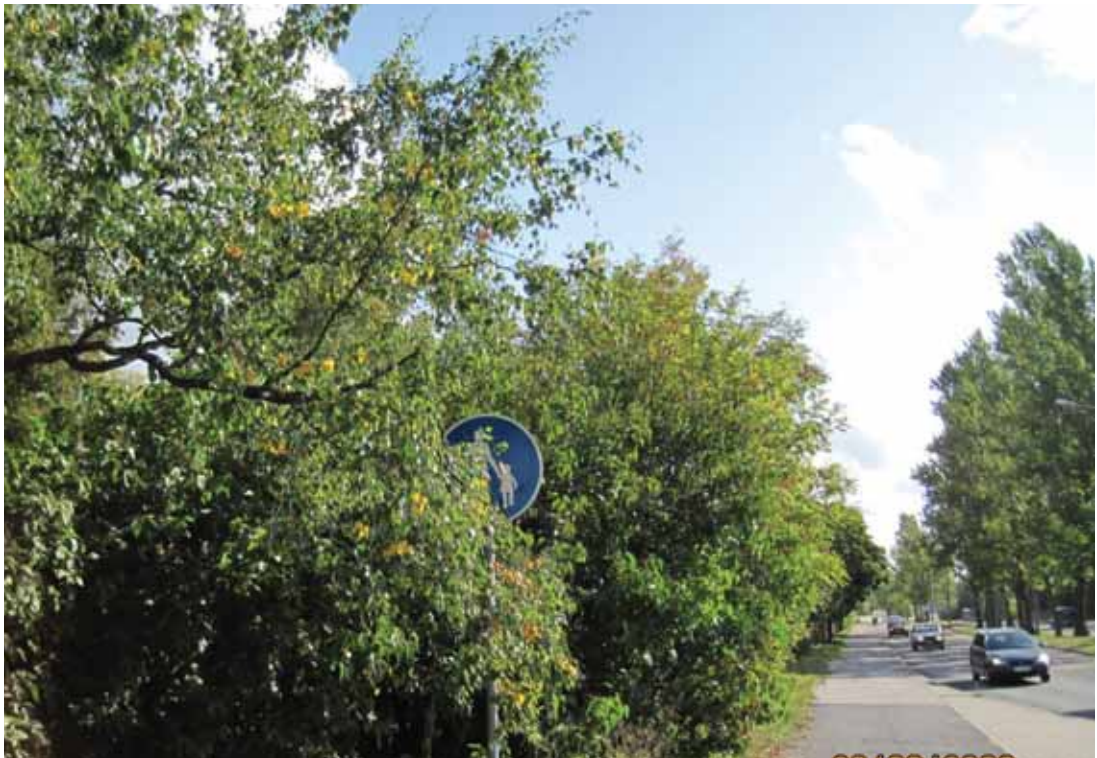
*Kuva 18. Ylikasvaneita pensaita Haapatien ja Syystien välillä Kirkonkyläntiellä. Inventointikartalla kuva numero 10.*

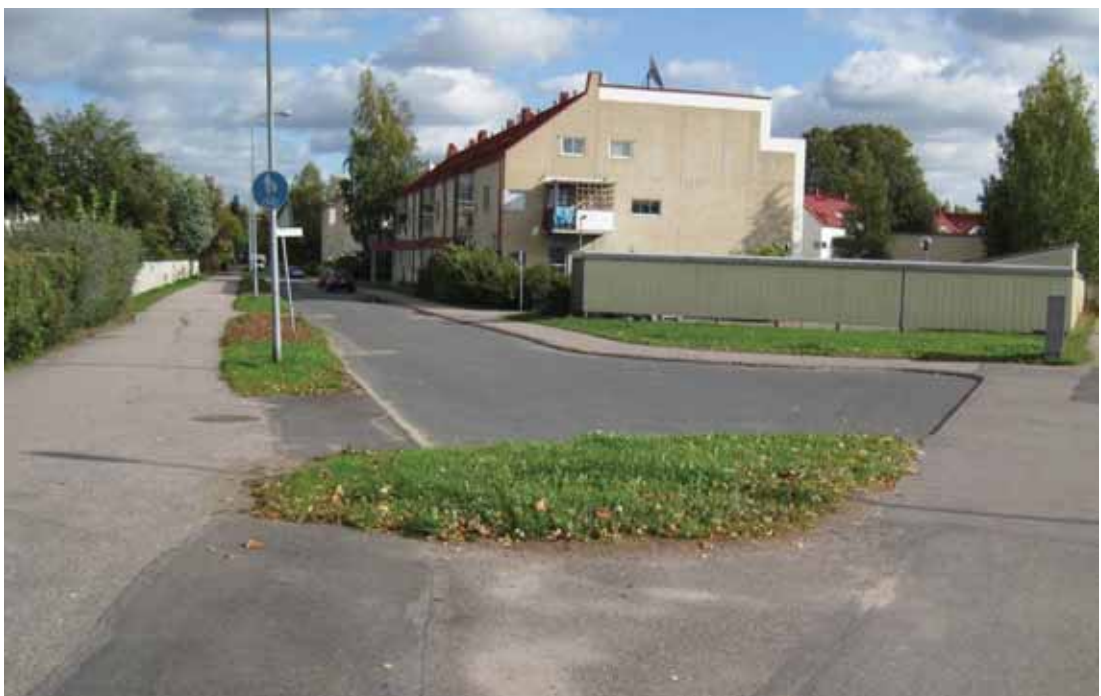
*Kuva 19. Esimerkki vaikeasti hoidettavissa olevasta pienestä nurmialueesta Kukankeittäjäntien kääntöpaikan ja Kirkonkyläntien jalkakäytävän välissä. Inventointikartalla kuva numero 9.*

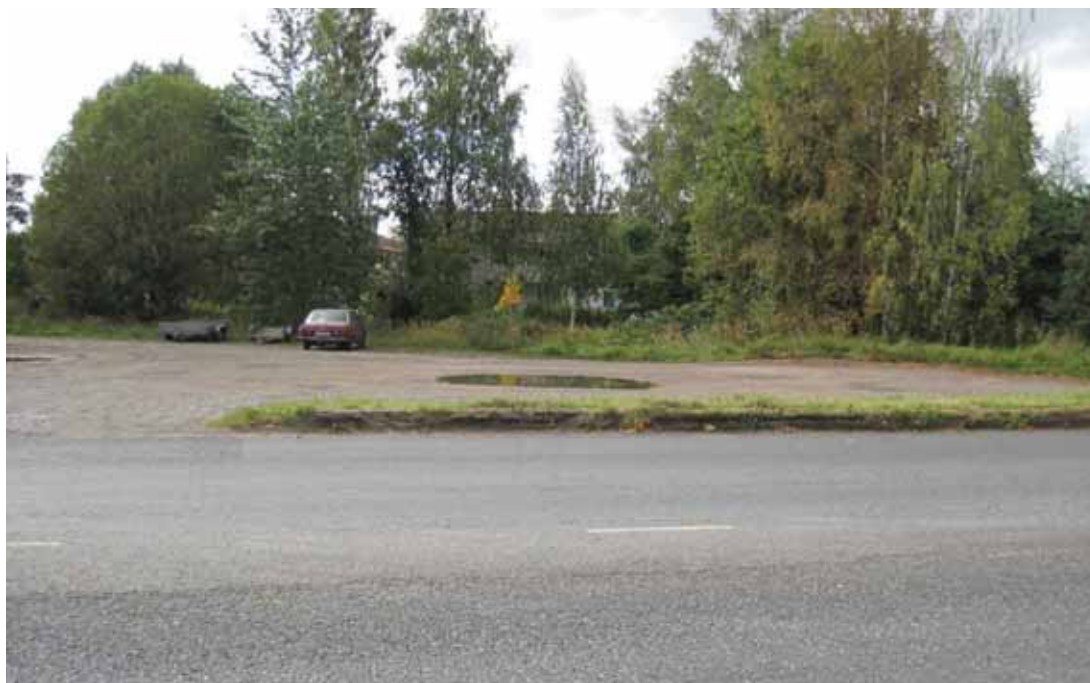
*Kuva 20. Riihenkulman kohdan epäsiisti pysäköintialue Latokartanonttiellä. Inventointikartalla kuva numero 38.*

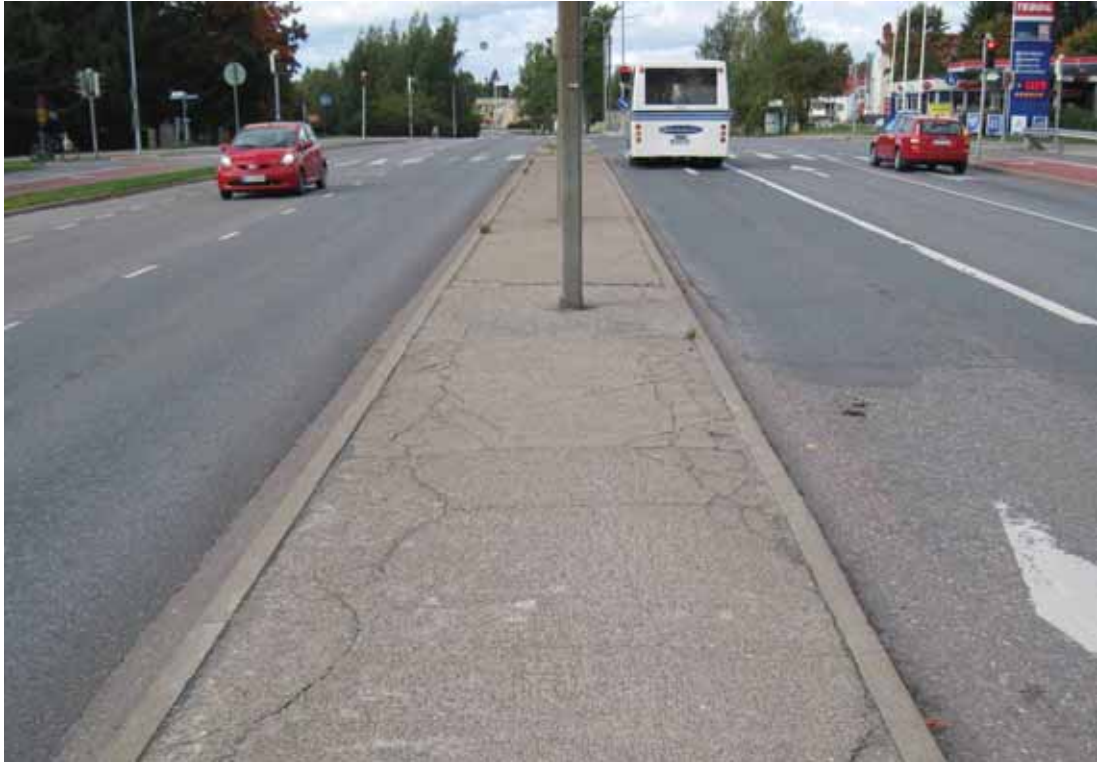
*Kuva 21. Betonivalua Kirkonkyläntien keskikaistalla Laulurastaantien liittymässä. Inventointikartalla kuva numero 13.*

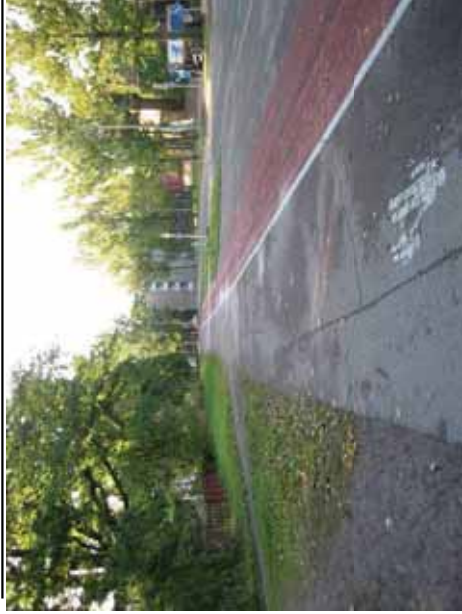
**Kuva 32a.** Kevyen liikenteen väylällä erityyppisiä halkeamia kuntoluokka 2

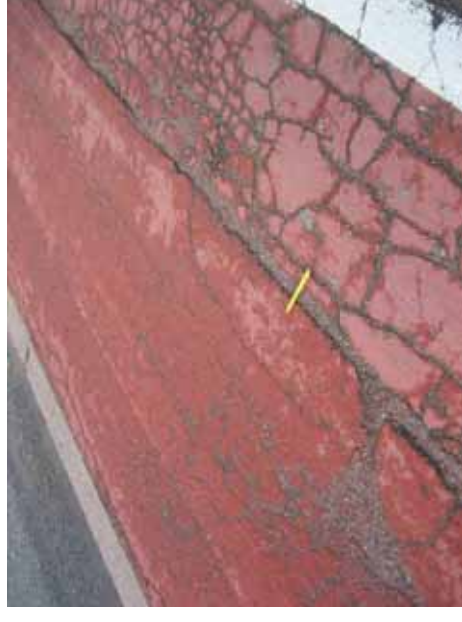
**Kuva 32 b.**  
Lähikuva halkeamista

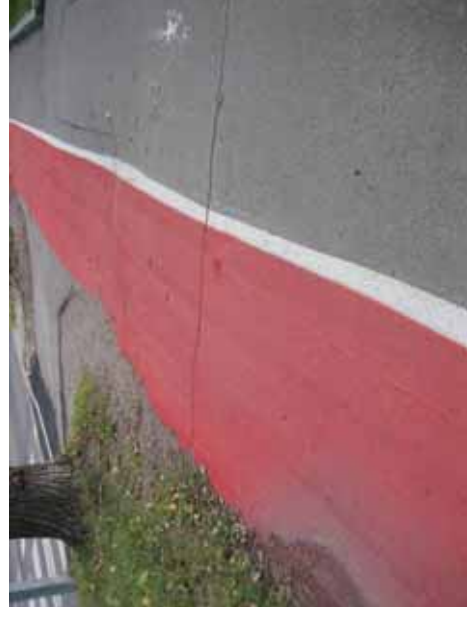
**Kuva 78.** Voimakasta painumaa Malmin aseman ja Malmin Asemantien välillä Latokartanontien etelän puoleisella kevyen liikenteen väylällä, kuntoluokka 3

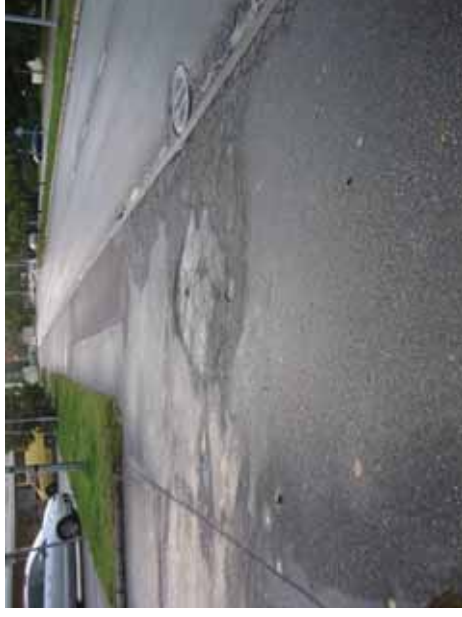
**Kuva 6.**  
Purkaumia ja halkeamia,  
kuntoluokka 2.

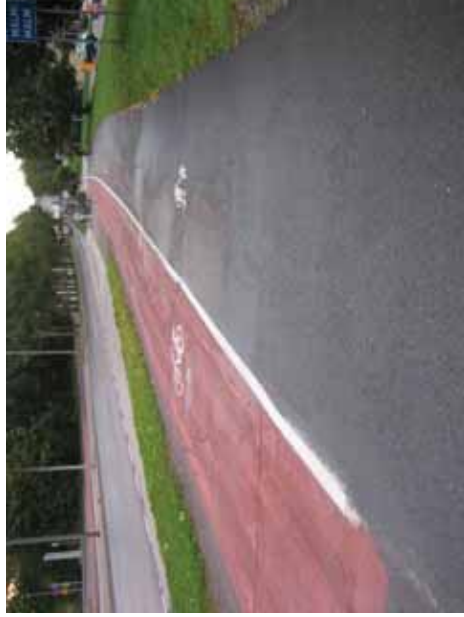
**Kuva 22.** Painumisesta johtuvaa loivaa pituussuuntaista epätasaisuutta.

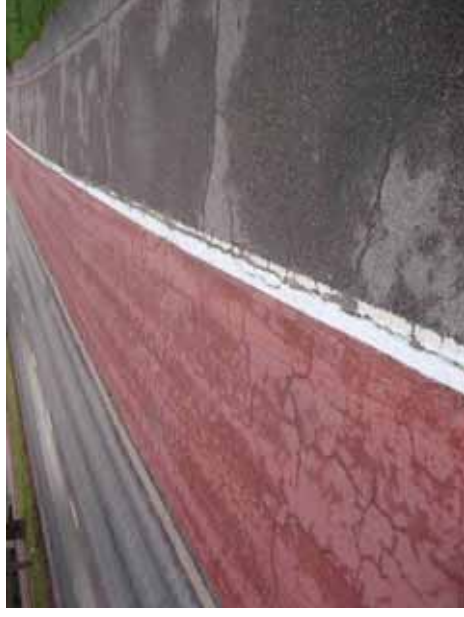
**Kuva 38.**  
Kapeita pituushalkeamia.

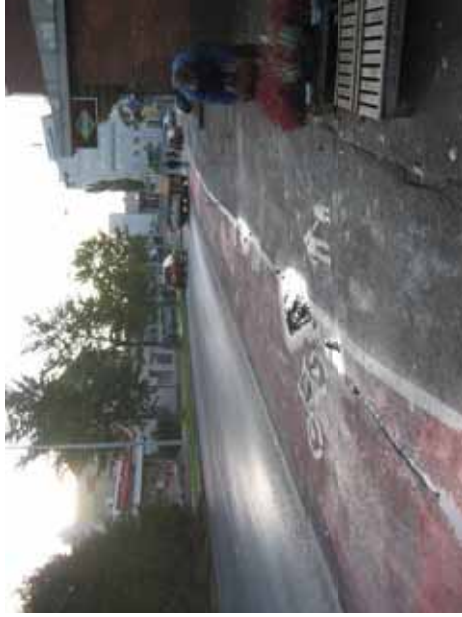
**Kuva 63.** Epätasaista painumaa Malmin aseman läheisyydessä, kuntoluokka 3.

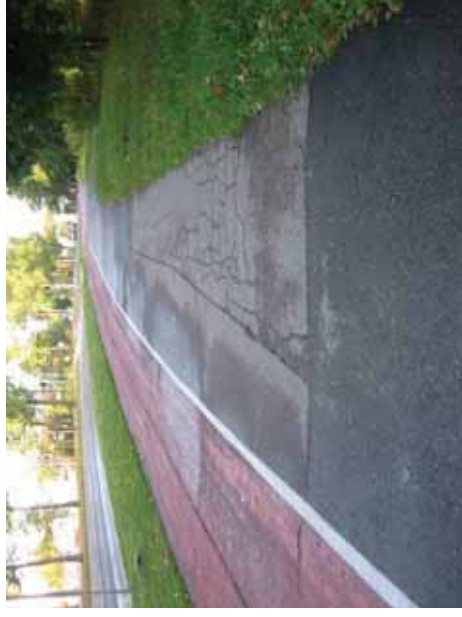
**Kuva 45.** Kapeita ja leveitä pituus- ja poikkihalkeamia, kuntoluokka 2

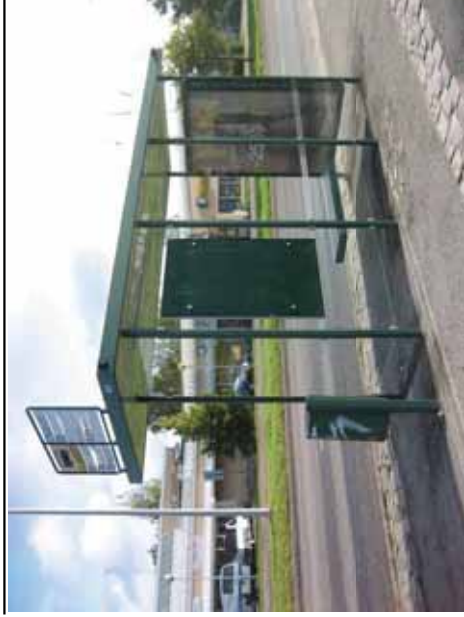
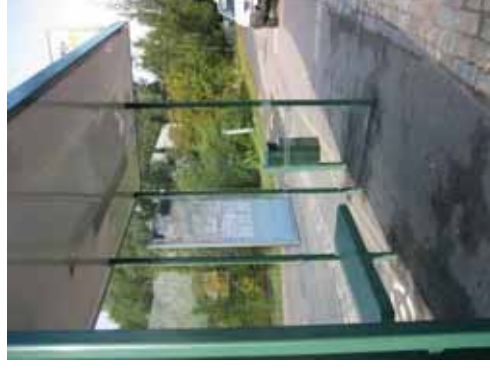
**Kuvat 7 ja 8.** Normaalikuntoinen katos varusteineen:

- Roskikset usein ruosteisia tai töhrittyjä
- Osa kylteistä haalistuneita
- Aikataulu luettavissa
- Pientä naarmua lasissa
- Penkit ehjiä

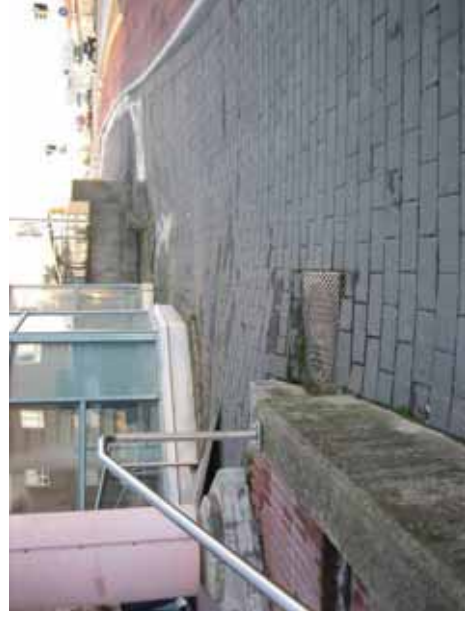
**Kuva 71.**  
Kevyen liikenteen väylän kallistus on rakennuksiin päin.

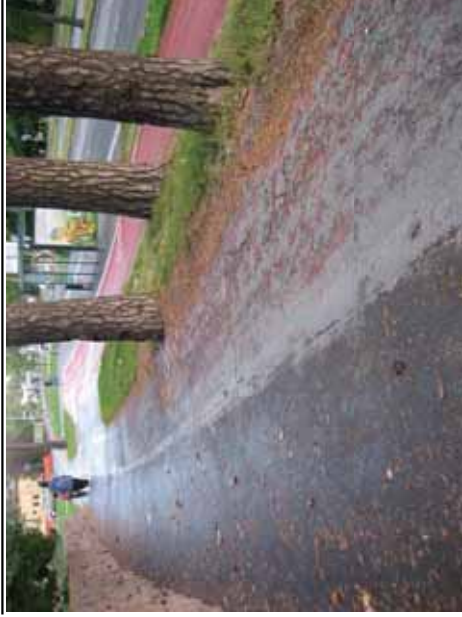
**Kuva 37.** Puiden juuret aiheuttavat halkeamia Kirkonkyläntien kevyen liikenteen väylälle.

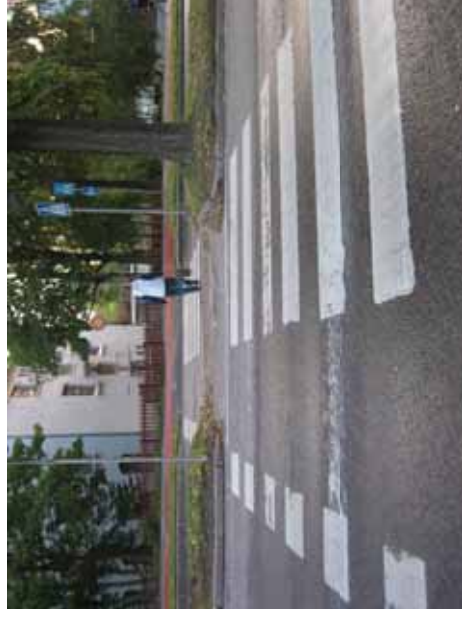
**Kuva 42.** Epätasainen keskikaista suojatiellä Kirkonkyläntielle.

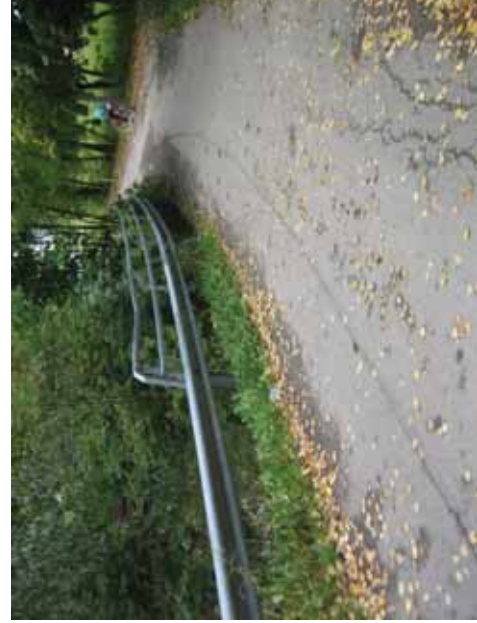
Yksityiskohta:  
turvallisuusriski  
Kuva 84  
Kohteen kunnostaminen  
on aloitettu 2009.

**Kuva 84.** Turvallisuusriski kaiteen sijaitessa kaukana Latokartanon tien kevyen liikenteen väylän reunasta.

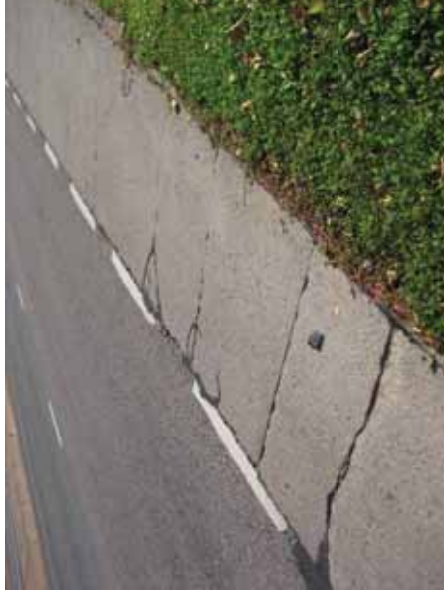
**Kuva 25.** Halkeamia la-pysäkin kaistalla Kirkonkyläntiellä.

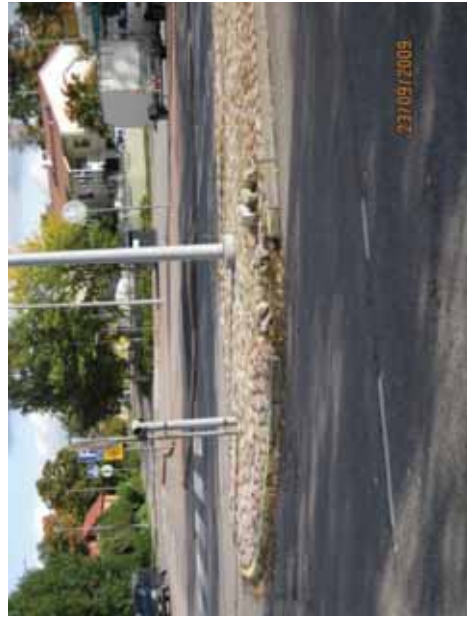
**Kuva 8.** Purkautumassa oleva kenttäkiveys Latokartanonttiellä Vanhan Tapanilantien kohdalla.

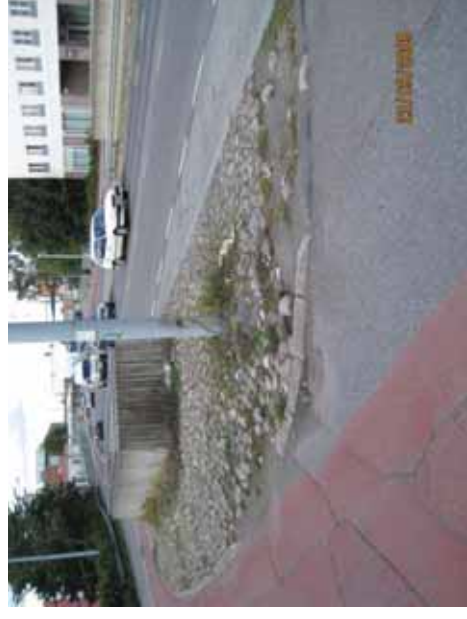
**Kuva 28.** Purkautumassa oleva kenttäkiveys Latokartanonttiellä Pekanraitin kohdalla

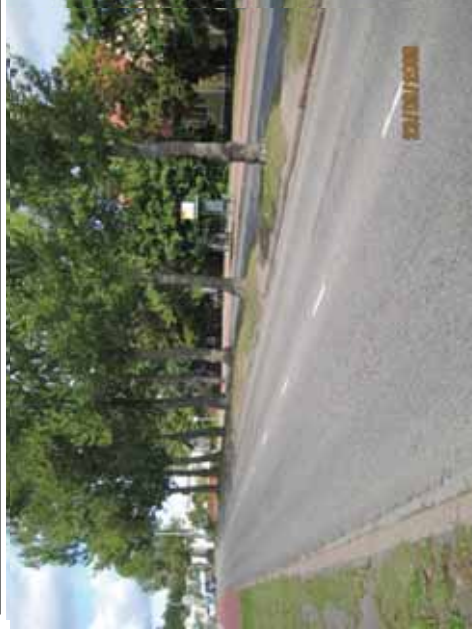
**Kuva 24.** Keskikaistan poppelit rikkovat kadun rakenteita Kirkonkyläntien keskikaistalla. Kuva Syystien Talveläntien väliltä.

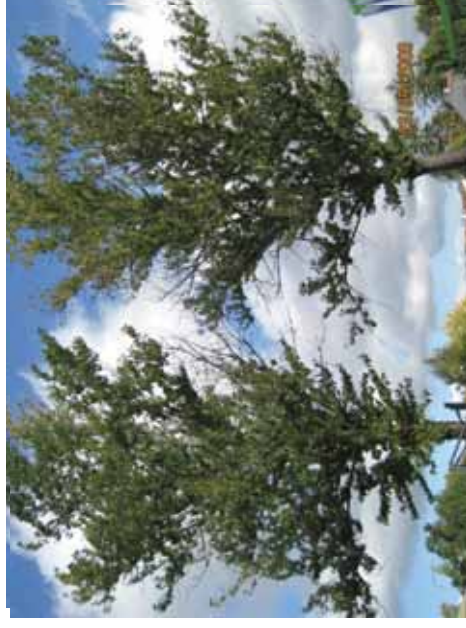
**Kuva 4.** Kuva samojen poppelien latvuksista, jotka alkavat kuivua.

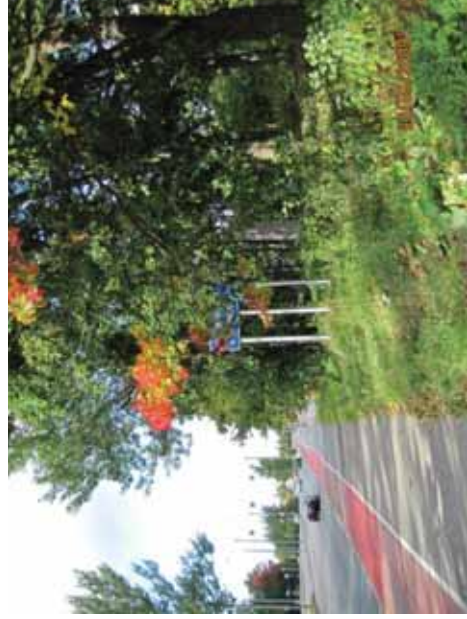
**Kuva 20.** Kasvillisuus peittää liikennemerkkin Kirkonkyläntieltä Jermupuiston kohdalla

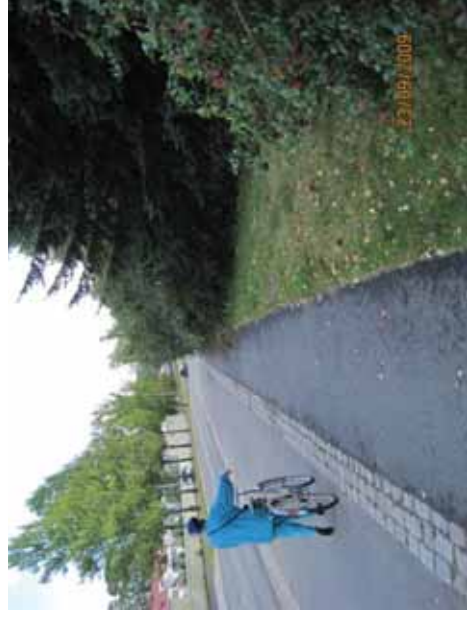
**Kuva 11.** Pensaat kasvavat jalkakäytävälle Kirkonkyläntiellä Haapatien ja Syystien välillä

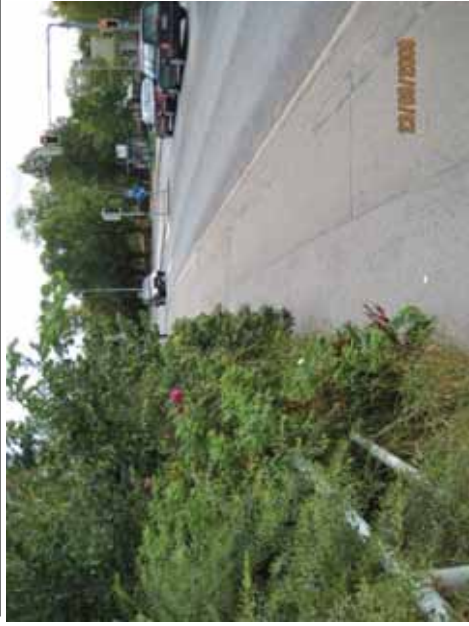
**Kuva 35.** Tontilla kasvavat pensaat kaventavat jalkakäytävää Latokartanon tiellä Ala-Malmin peruskoulun kohdalla

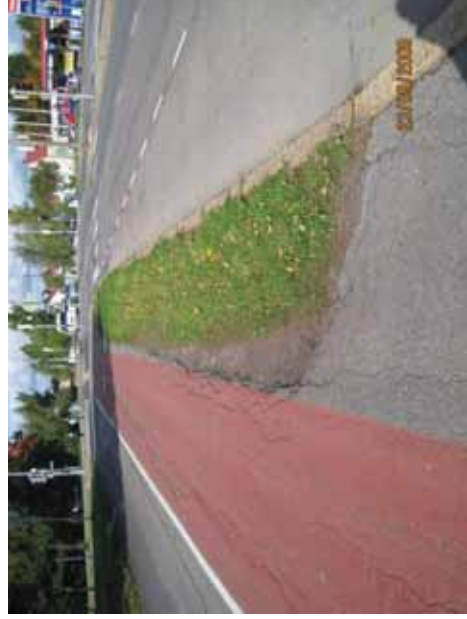
**Kuva 16.** Pieni ja hankalasti hoidettava nurmiala Kirkonkyläntiellä Syystien liittymän tuntumassa

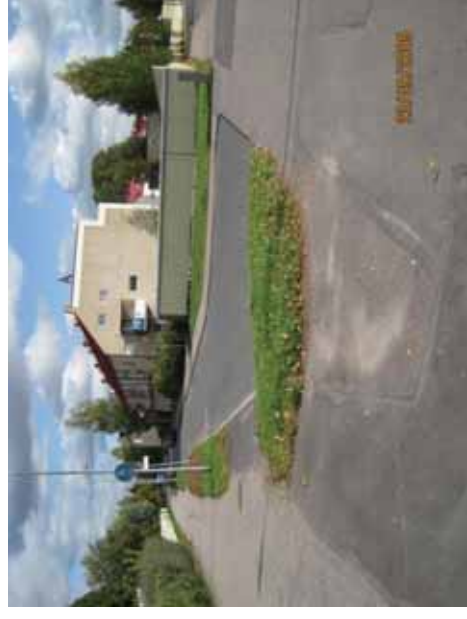
**Kuva 9.** Pieni ja hankalasti hoidettava nurmiala Kirkonkyläntien ja Kуханкеittäjäsentien välissä

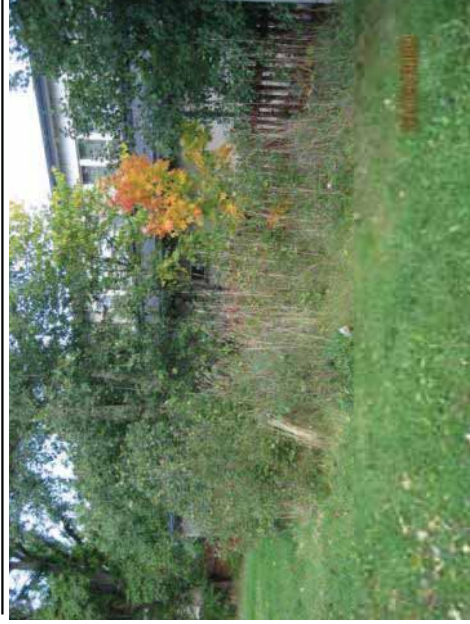
**Kuva 18.** Hoitamaton katualueen ja tontin välimaastoa Kirkonkyläntiellä Malmi ala-asteen kohdalla

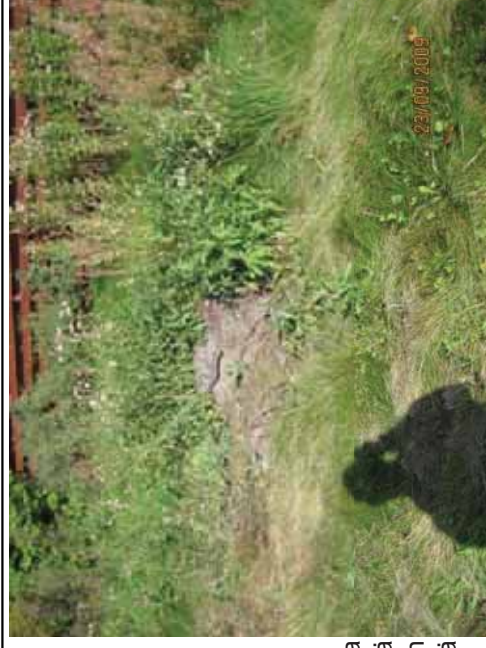
**Kuva 3.** Hoitamaton katualueen ja tontin välimaastoa Kirkonkyläntiellä Tapaninvainiontien ja Vanhan Tapanilantien välillä

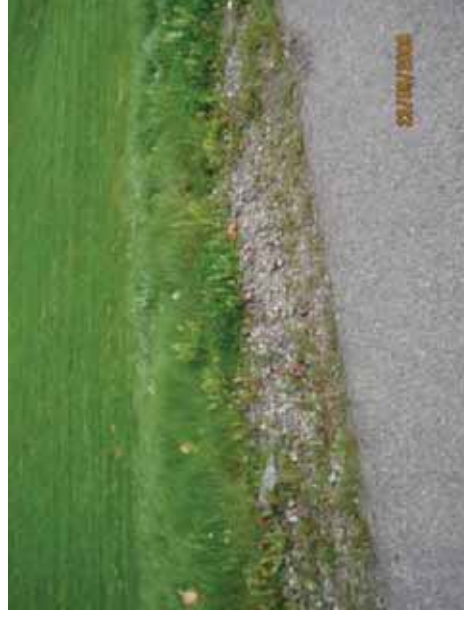
**Kuva 29.** Hoitamaton työmaan jälkeä Latokartanonttiellä Viippulantien ja Longinojan laakson välillä

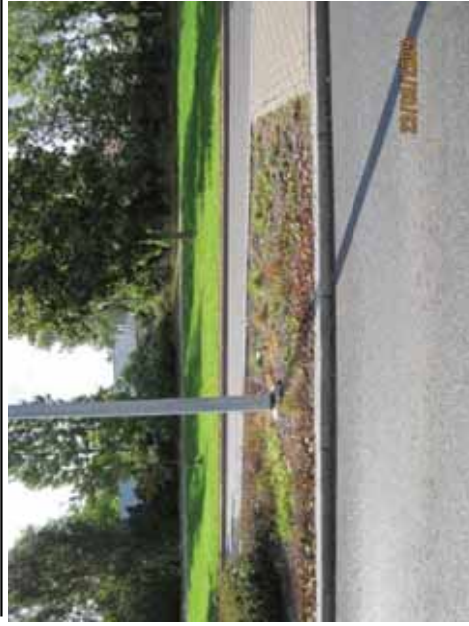
**Kuva 7.** Hoitamaton työmaan jälkeä Kirkkonylän keskikaistalla Tapaninvainiontien liittymän tuntumassa
