# Malmin pääväylät

## Kunto- ja tarvekartoitus

Helsinki 2010

Julkaisija: Helsingin kaupungin rakennusvirasto  
Kartta-aineisto: Kaupunkimittausosasto  
ISBN: 978-958-223-627-2

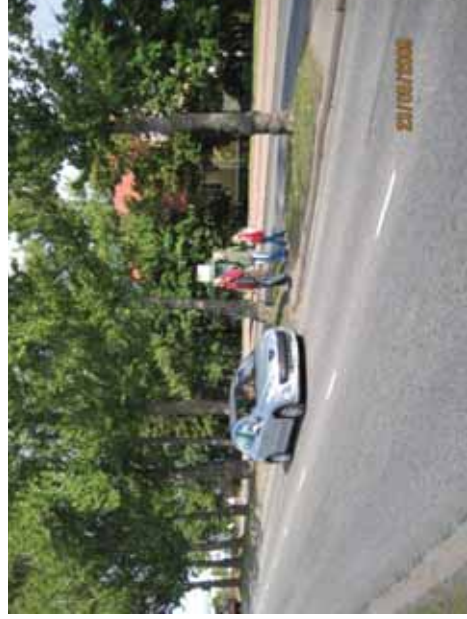
**Kuva 23.** Oikopolku vaarallisessa paikassa Kirkkonyläntiellä Laidunkujan ja Kunnantien välillä

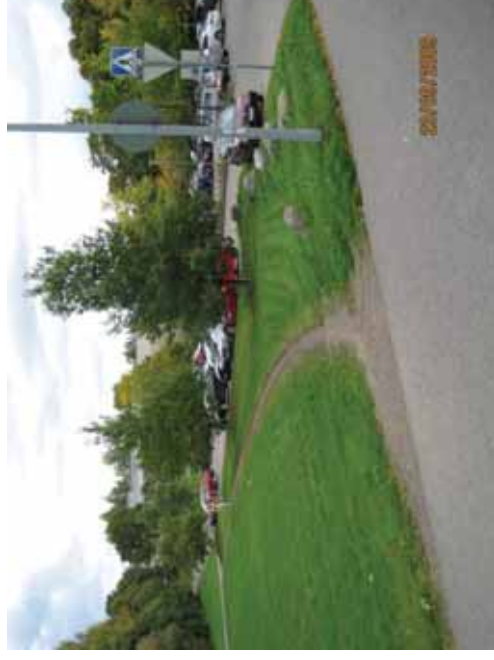
**Kuva 33.** Puuttuva kevyen liikenteen yhteys ja oikopolku Latokartanonttiellä Liiketalousopiston kohdalla
