# Mellunkylän pääväylät

## Kunto- ja tarvekartoitus

Julkaisija: Helsingin kaupungin rakennusvirasto  
Kartta-aineisto: Kaupunkimittausosasto  
ISBN: 978-952-223-628-9

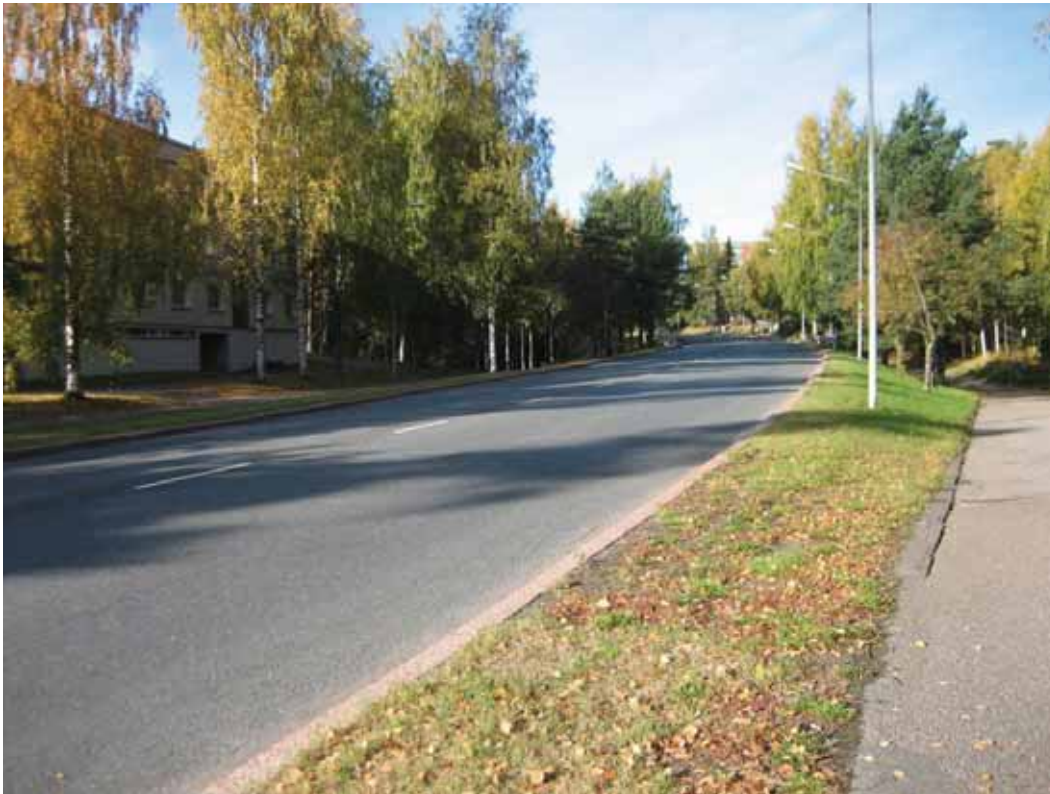
*Kuva 1. Mellunmäentie, kuntoluokka 1. Katuinventointikartalla nro 51.*

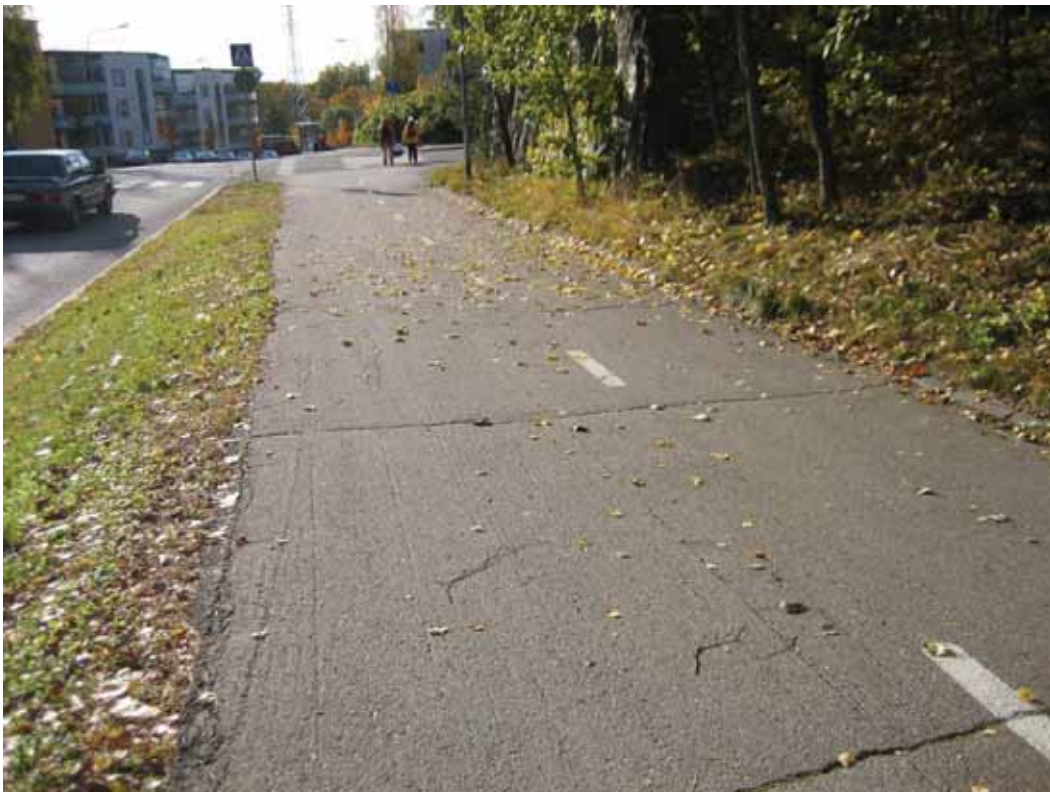
*Kuva 2. Mellunmäentie, kuntoluokkaan 1 kuuluva kevyen liikenteen väylä. Katuinventointikartalla nro 58.*

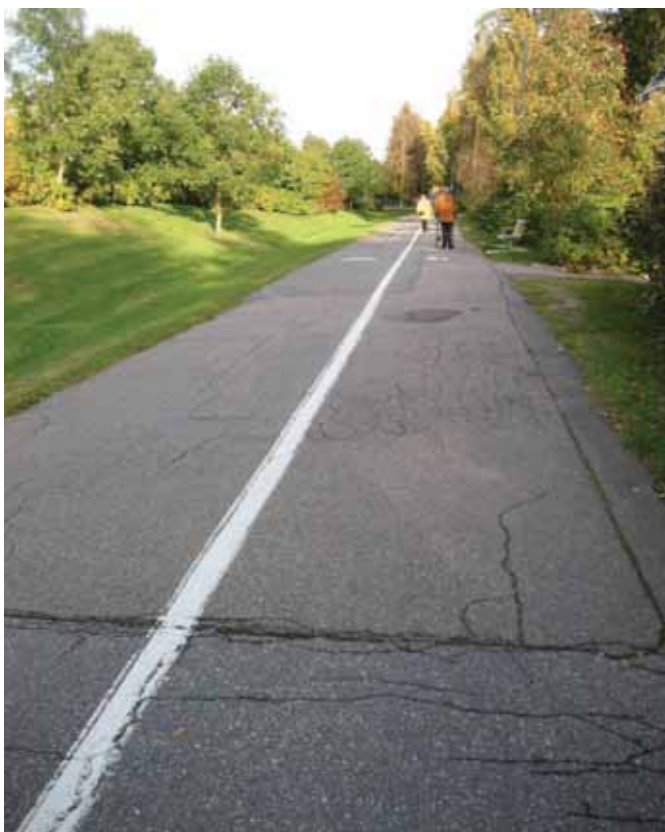
*Kuva 3. Kontulantie, palvelutalon edessä oleva kevyen liikenteen väylä, kuntoluokka 2. Katuinventointikartalla kuva nro 11.*

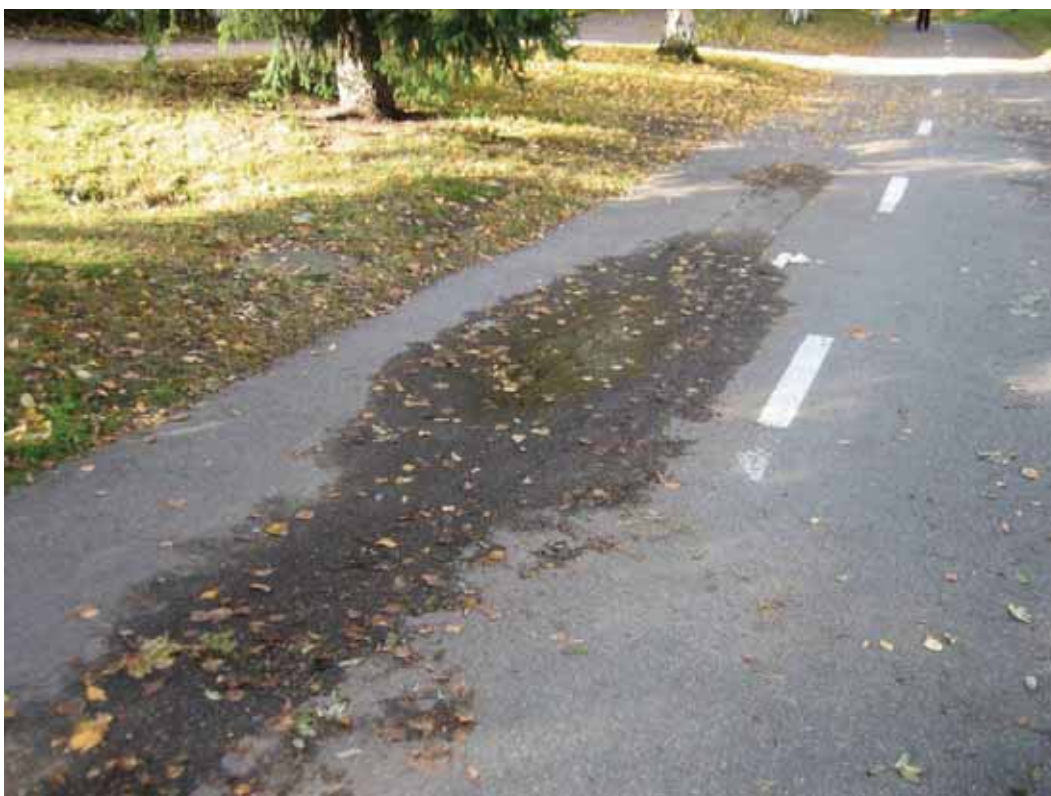
*Kuva 4. Mellunmäentie, kuntoluokka 3. Katuinventointikartalla kuva nro 50.*

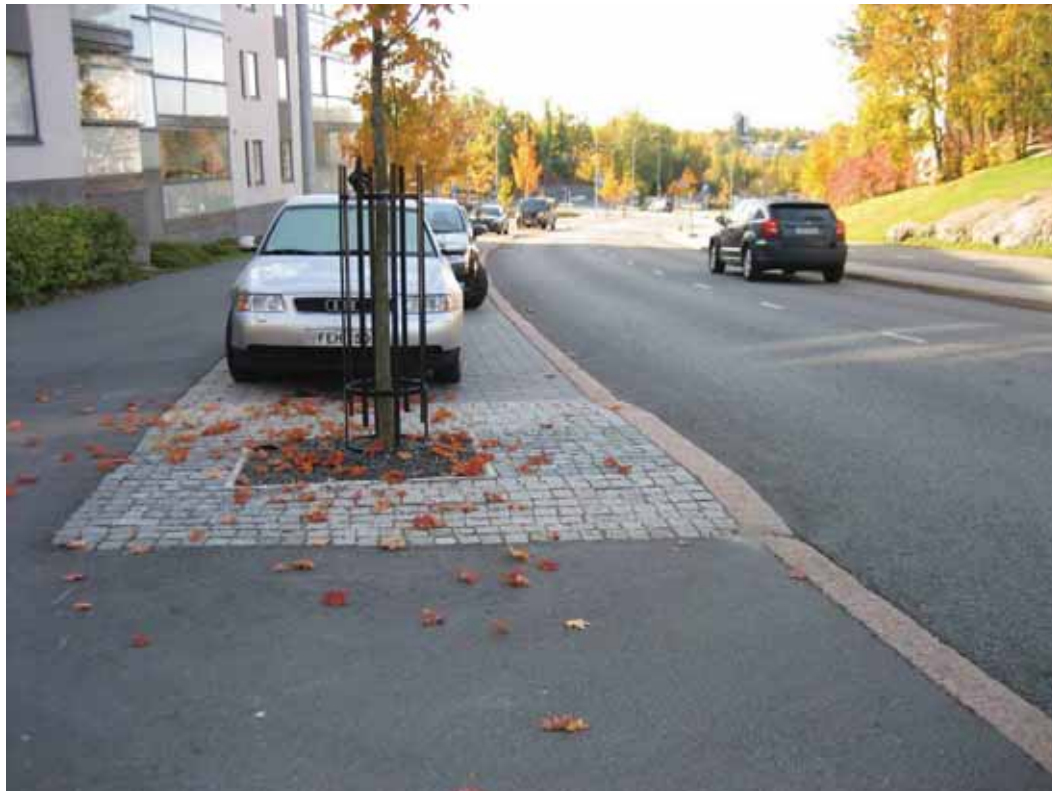
*Kuva 5. Mellunmäentien alku on erinomaisessa kunnossa. Katuinventointikartalla kuva nro 60.*

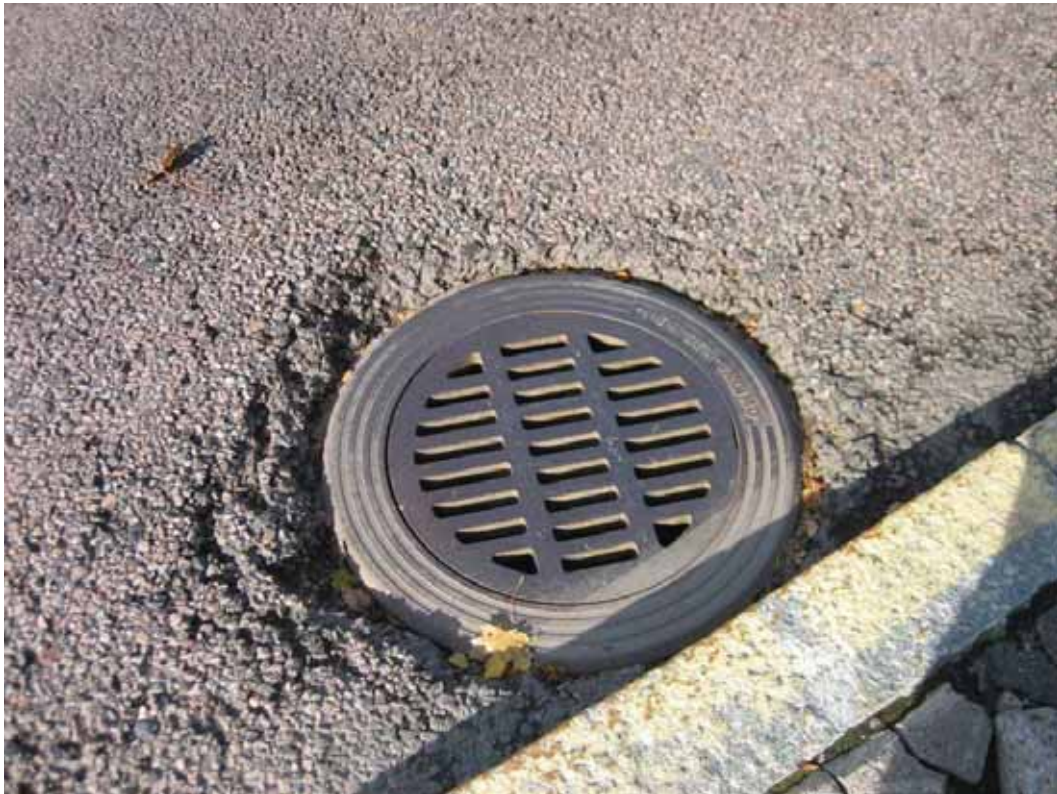
*Kuva 6. Päällyste purkautuu sadevesikaivon reunasta. Katuinventointikartalla kuva nro 7.*

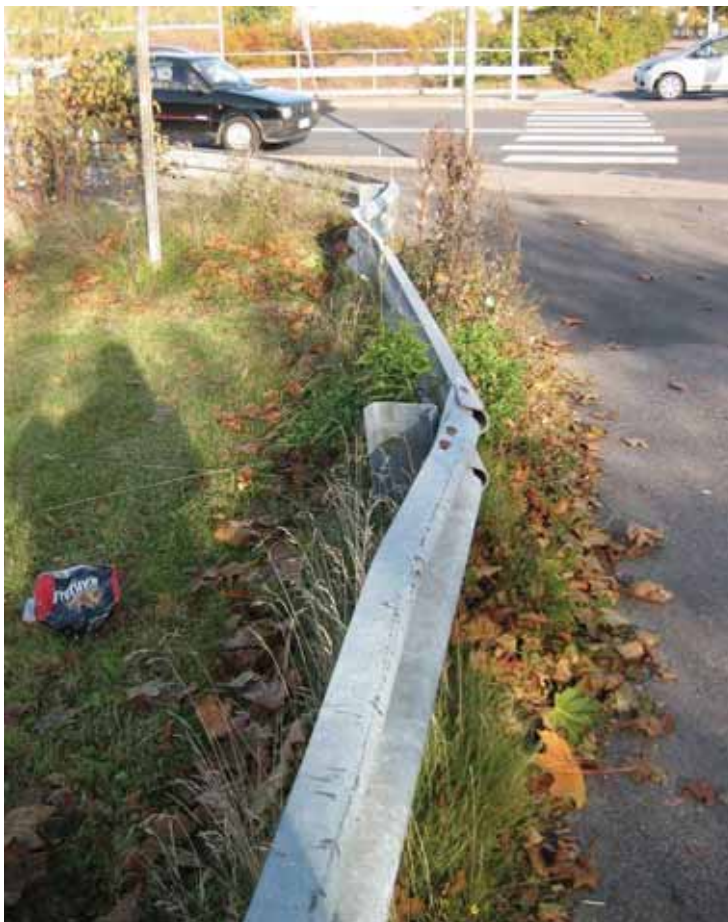
*Kuva 7. Huonokuntoinen ajojohde. Katuinventointikartalla kuva nro 15.*

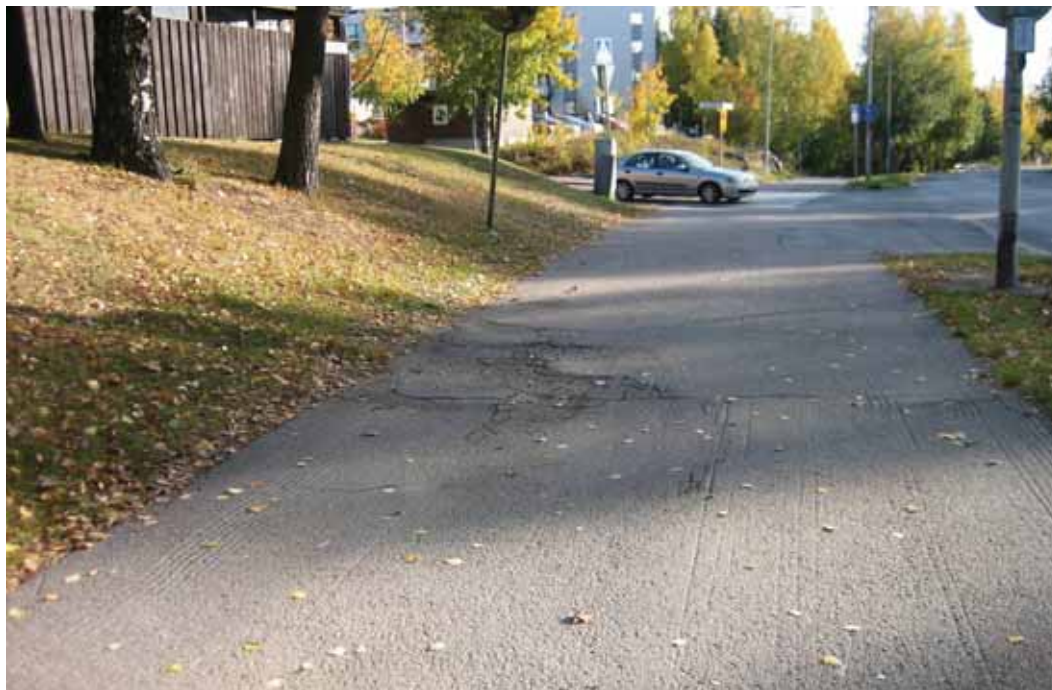
*Kuva 8. Puiden juuret kohottavat ja rikkovat päällystettä Mellunmäentien kevyen liikenteen väylällä. Katuinventointikartalla kuva nro 46.*

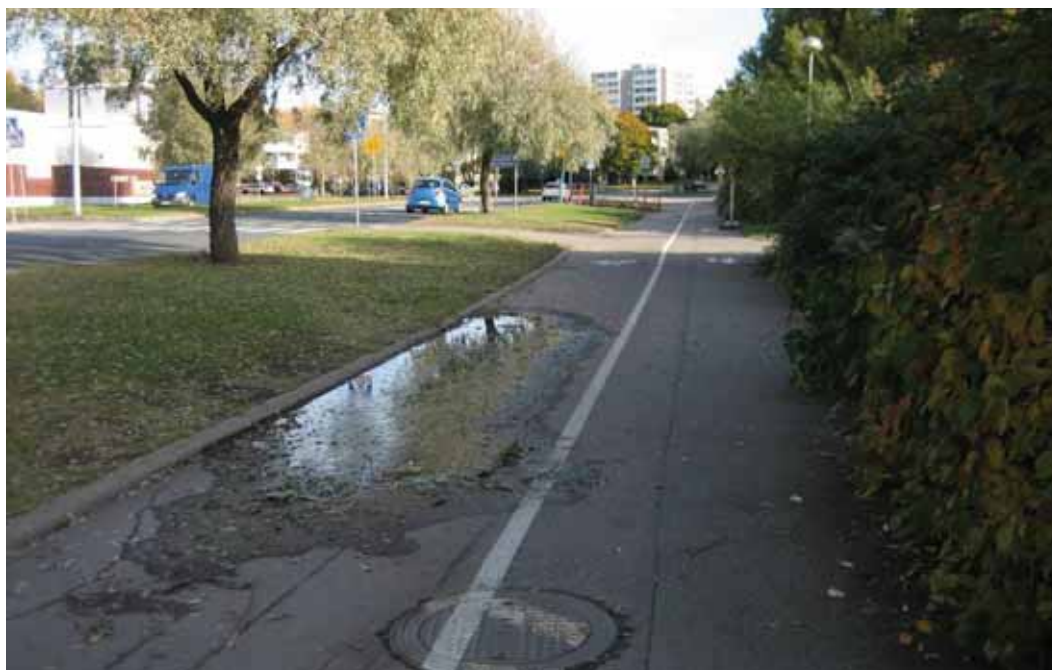
*Kuva 9. Sadevesi kerääntyy painumaan ja muodostaa kulkumukavuutta häiritsevän lätäkön Mellunmäentiellä. Katuinventointikartalla kuva nro 23.*

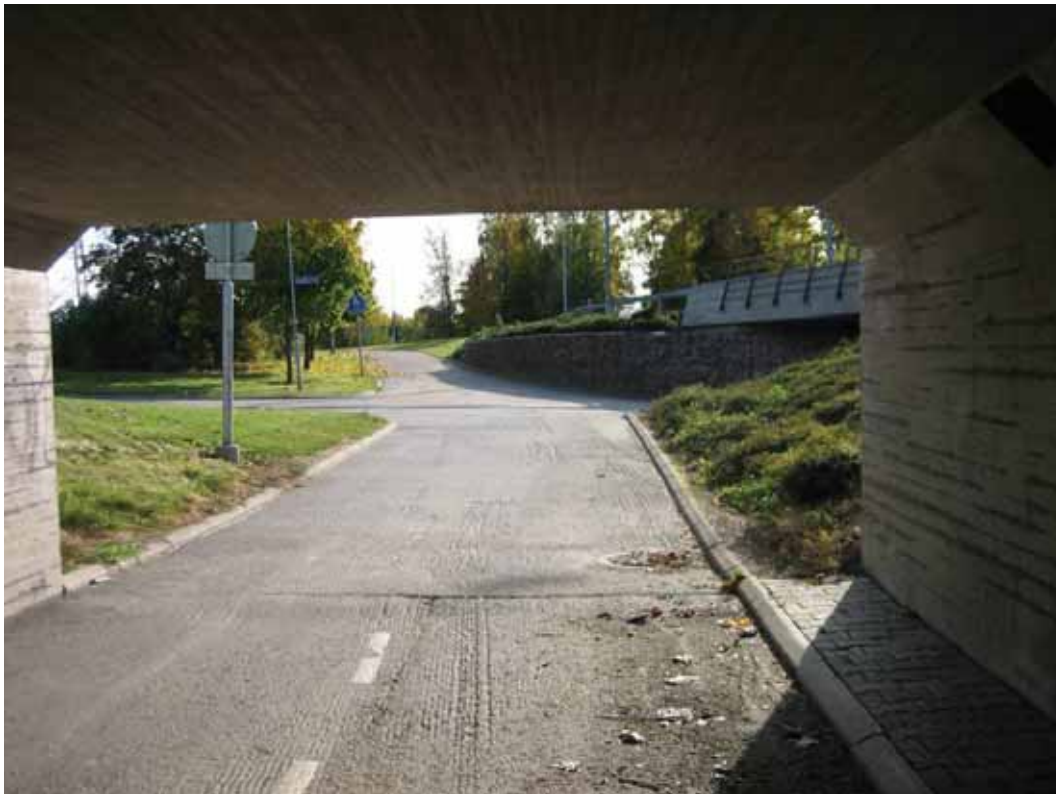
*Kuva 10. Länsimäentien alikulku: näkemä on puutteellinen oikealle Mellunmäentien ali kulkeville Länsimäentien suuntaan. Samoin Länsimäentien alittavilla on puutteellinen näkemä vasemmalle. Inventointikartalla nro 22.*

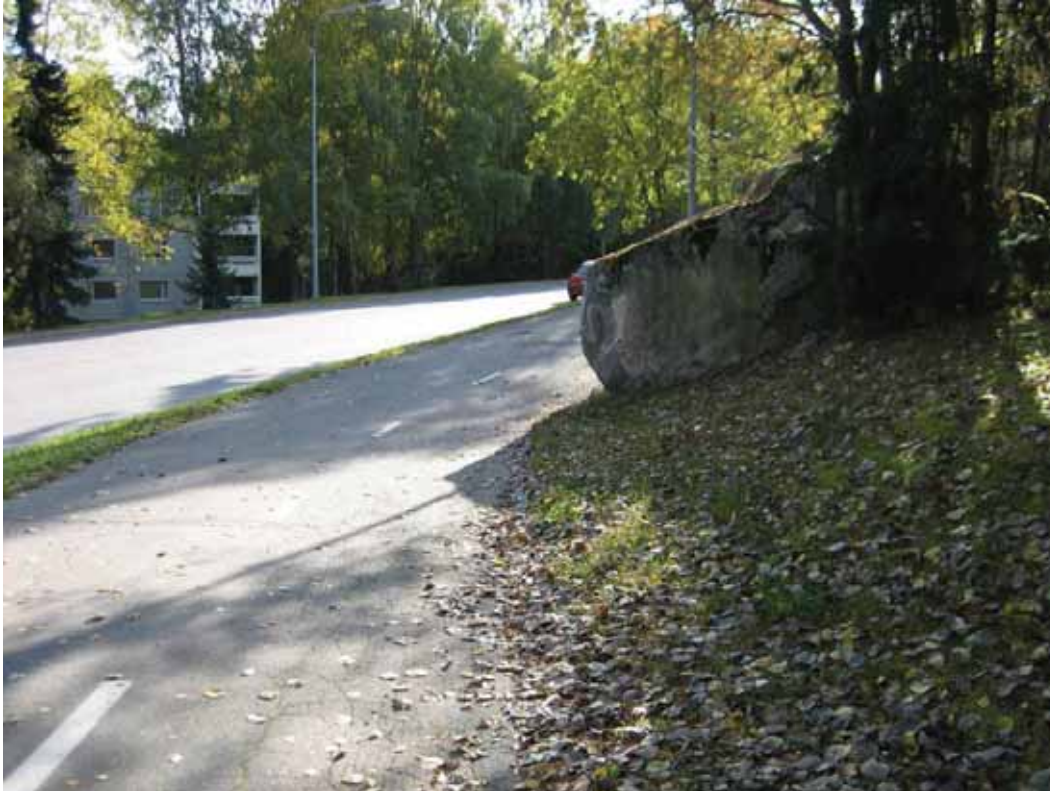
Kuva 11. Siirtolohkare on kaunis maisemallinen elementti, mutta toisaalta se on näkemäeste kevyen liikenteen väylällä kulkeville. Inventointikartalla nro 55.

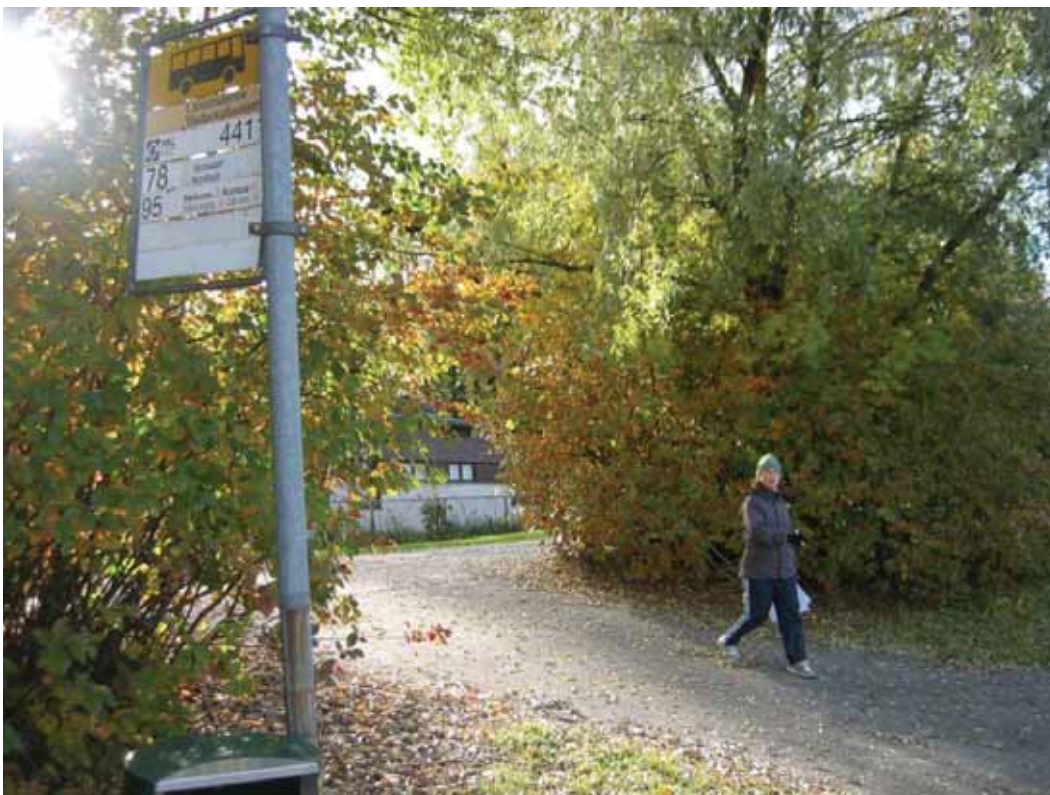
Kuva 12. Länsimäentien pysäkiltä on puutteellinen näkemä kevyen liikenteen väylälle ja ajoradalle sekä päinvastoin. Inventointikartalla nro 17.

Katuosuuksien kuntokartoituksessa on jo mainittu Länsimäentien läheisyydessä, Hakostarontien kohdalla, olevan bussipysäkin ylikasvaneet aroniaistutukset (kuva 12), jotka muodostavat turvallisuusriskin.

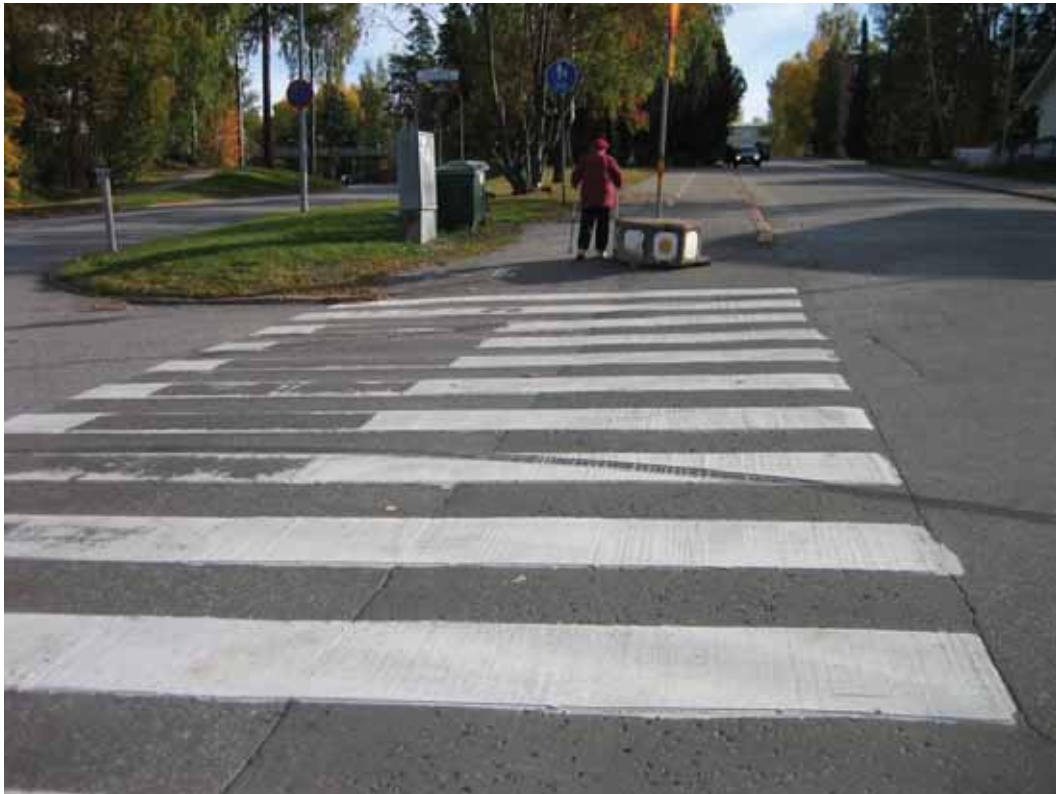
Kuva 13. Liikennemerkki on sijoitettu keskelle kevyen liikenteen väylää Mellunmäentiellä. Inventointikartalla nro 32.

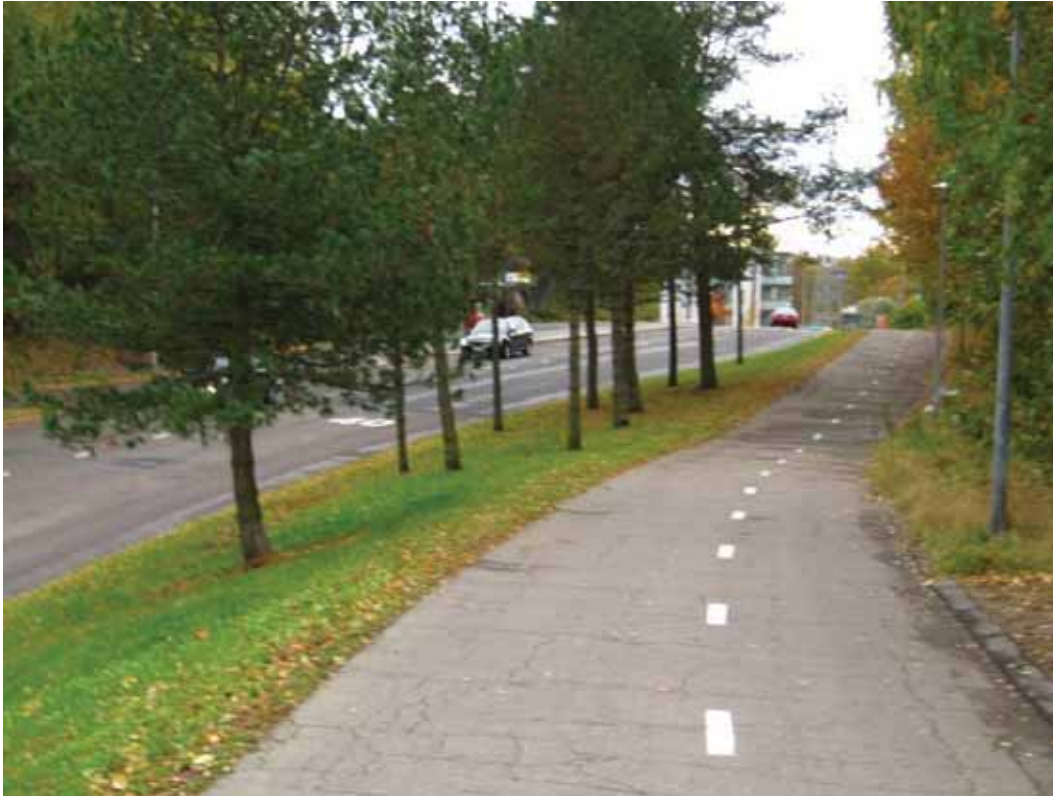
*Kuva 14. Tyypillinen näkymä Mellunmäentieltä. Katuvihreän inventointikartalla kuva nro 41.*

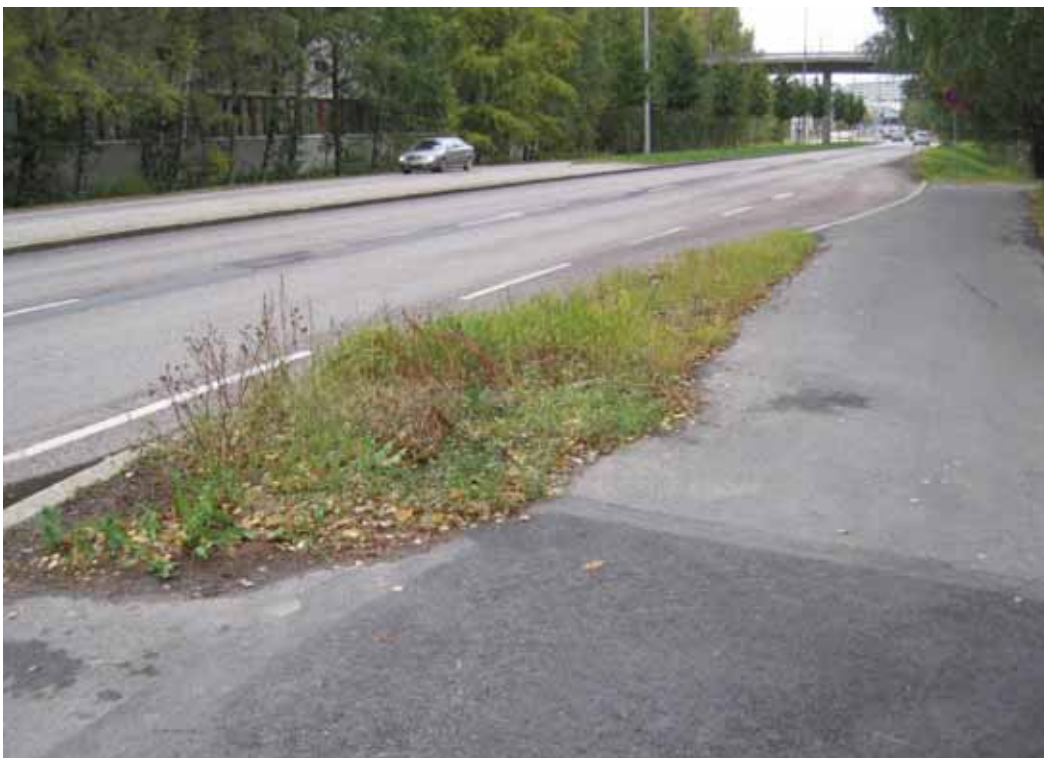
*Kuva 15. Kontulantietä pienteollisuusalueen kohdalta. Katuvihreän inventointikartalla kuva nro 5.*

Seuraavassa on esitetty muita, yksittäisiä ongelmakohtia. Kuvassa 16 (Kontulantie pien-teollisuusalueen kohdalla) näkyy pieni nurmilaikku, joka on hoitamaton, todennäköisesti hoidon työläyden ja hankaluuden takia.

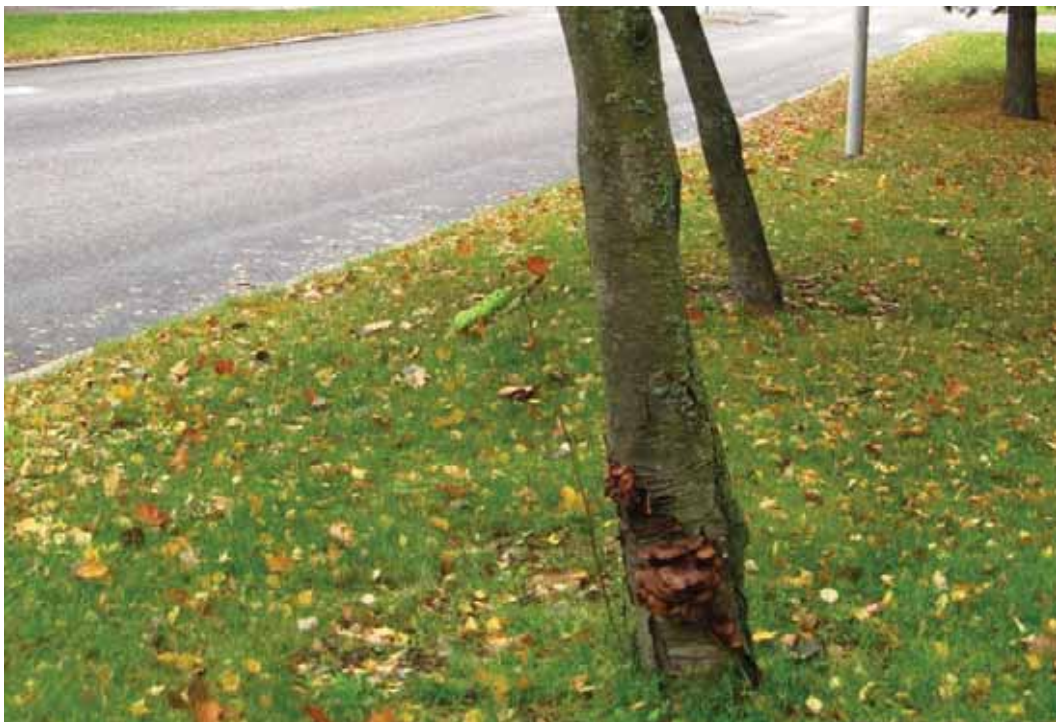
Mellunmäentiellä ongelmat ovat pääosin hoidettavissa kunnossapidon keinoin. Suurimman ongelman aiheuttavat vanhahkot pihlajat, joista lähes kaikkia on aikaisempina vuosina kolhittu rungon tyviin ilmeisesti nurmikon hoidon yhteydessä. Syntyneistä vaurioista on saanut alkunsa lahovika, joka on vähitellen tuhoamassa kaikki yksilöt. Ongelmaa seurataan ja lahoja yksilöitä korvataan uusilla pihlajilla vähitellen tarpeen mukaan.

*Kuva 16. Lahovikaisia pihlajia Mellunmäentiellä. Katuvihreän inventointikartalla kuva nro 36.*

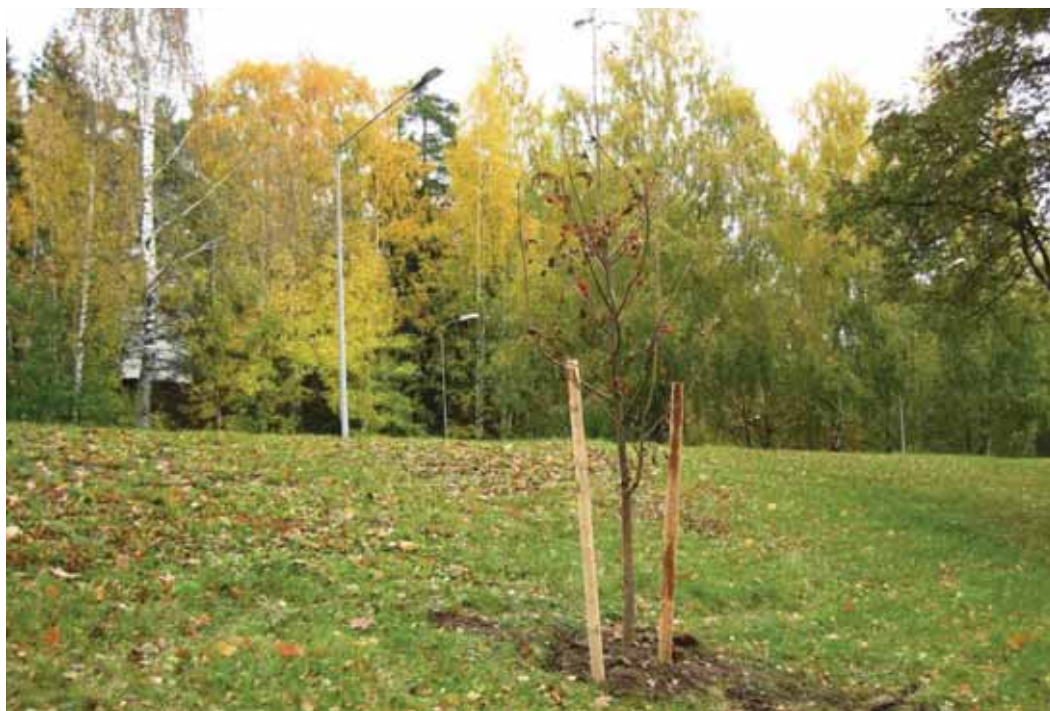
*Kuva 17. Vaurioituneiden pihlajien osalta korvaavia istutuksia tehdään jatkuvasti. Katuvihreän inventointikartalla kuva nro 37.*

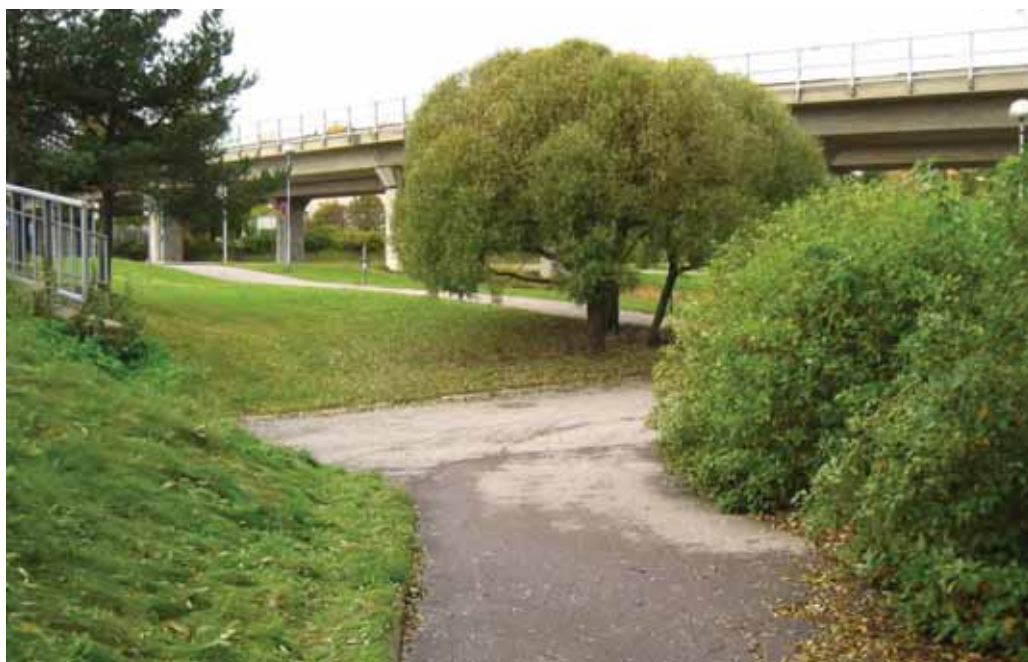
Mellunmäentien ja Länsimäentien liittymässä olevan kevyen liikenteen alikulun tuntumassa ylisuureksi kasvaneet pensaat haittaavat näkemiä.

*Kuva 18. Alikulun tuntumassa on huonot näkemät. Katuvihreän inventointikartalla kuva nro 30.*

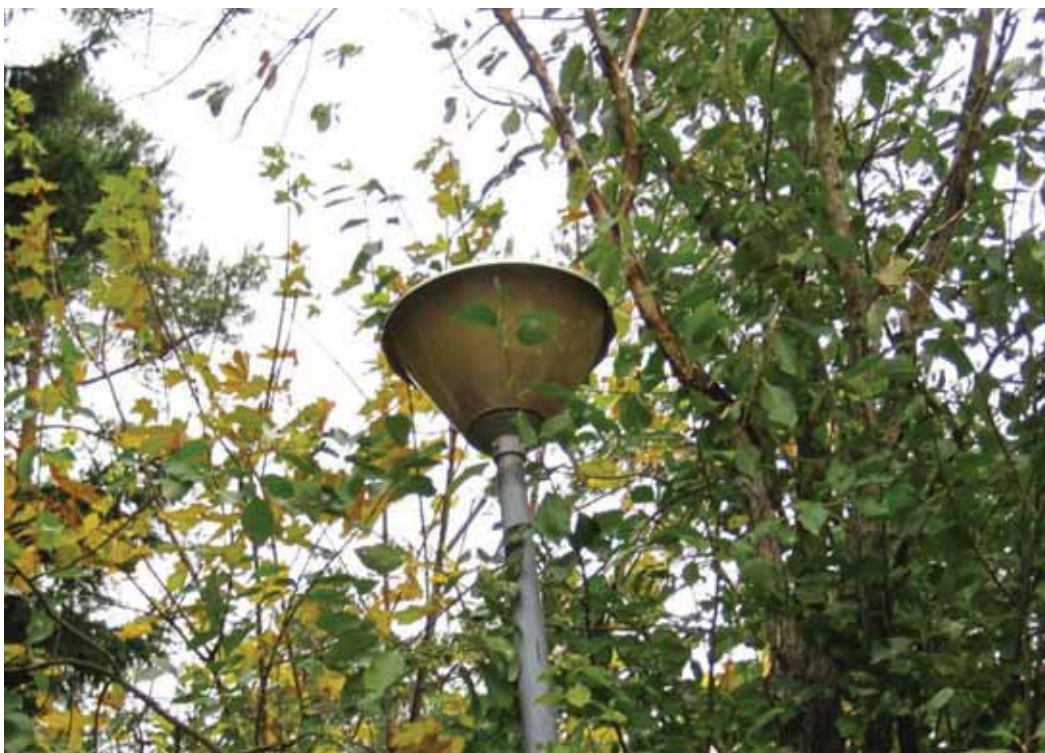
Varusteista ja kalusteista mainittakoon Mellunmäentiellä välillä Ounasvaarantie–Kaunispääntie muutamat vanhanmalliset kevyenliikenteen väylän valaisimet, jotka pitää vaihtaa (kuva 19) ja Saanatunturintien risteyksen tuntumassa olevalta bussipysäkiltä alikululle johtavat portaat (kuva 20), jotka joudutaan uusimaan muutaman vuoden päästä. Portaat on huomioitu myös Mellunmäen esteettömyyssuunnitelmassa.

*Kuva 19. Kevyen liikenteen valaisimet ovat huonossa kunnossa. Katuvihreän inventointikartalla kuva nro 42.*

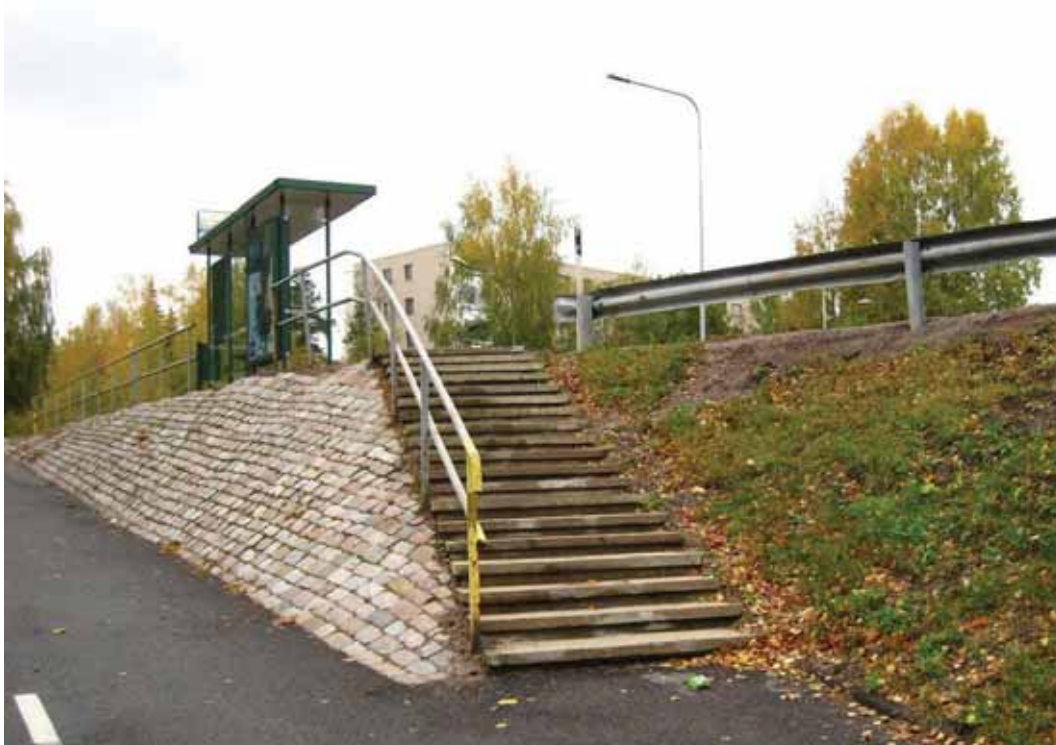
*Kuva 20. Portaiden materiaali on alkanut rapautua. Katuvihreän inventointikartalla kuva nro 38.*

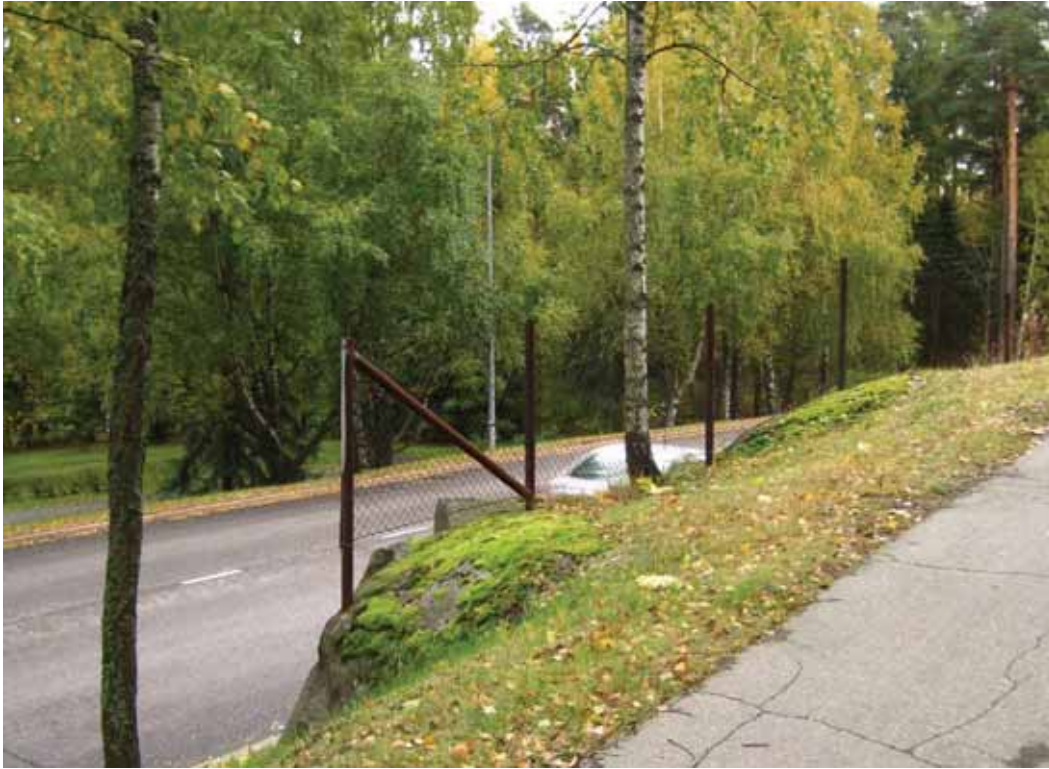
*Kuva 21. Suoja-aita on ruostunut. Katuvihreän inventointikartalla kuva nro 40.*

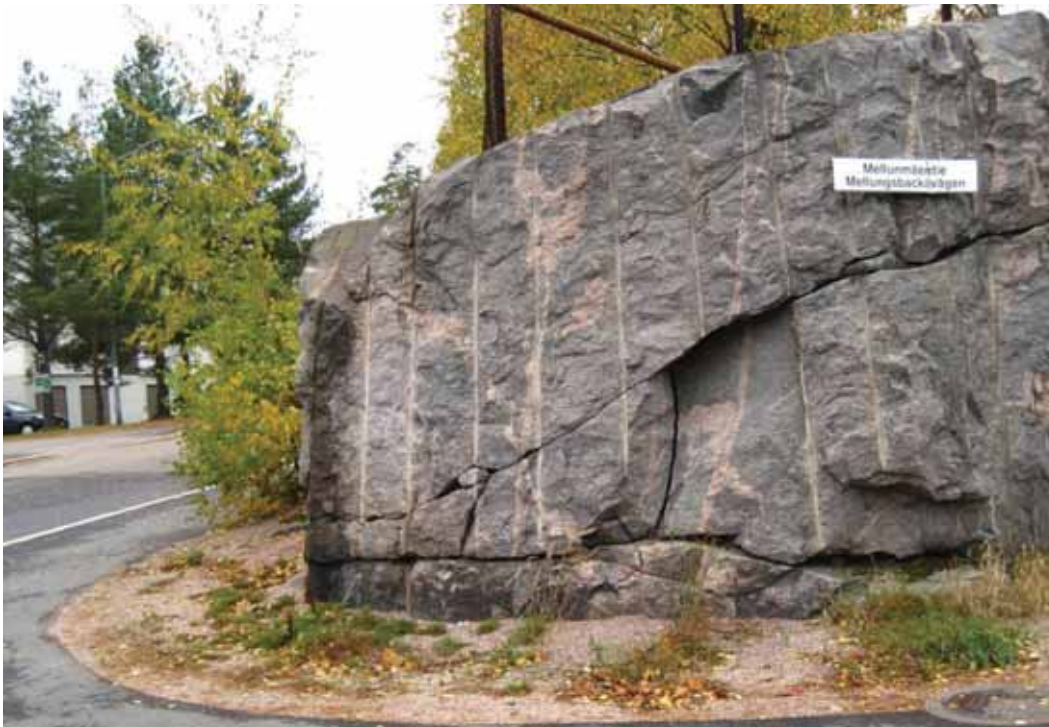
Useat suojakaiteet ovat ruostuneita. Lisäksi jaksolla on muutamia kallioleikkauksia, joiden vierustat ovat epäsiistejä rikkaruohojen kasvun vuoksi.

*Kuva 22. Kallioleikkauksen tyvi on epäsiisti Kaunispääntien liittymässä. Katuvihreän inventointikartalla kuva nro 45.*

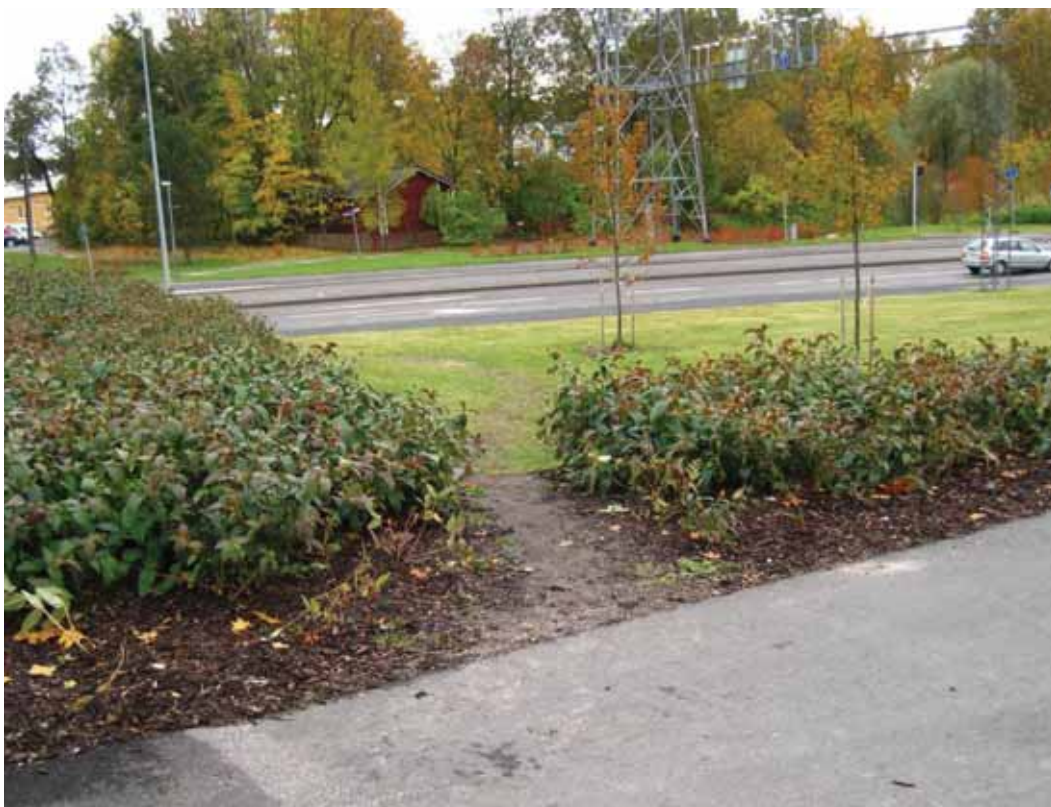
Mellunmäentieltä puuttuu jalankulkuyhteys bussipysäkillä Itäväylän varrella.

*Kuva 23. Oikaisemalla on syntynyt polku Mellunmäentieltä Itäväylän bussipysäkille. Katuvihreän inventointikartalla kuva nro 46.*

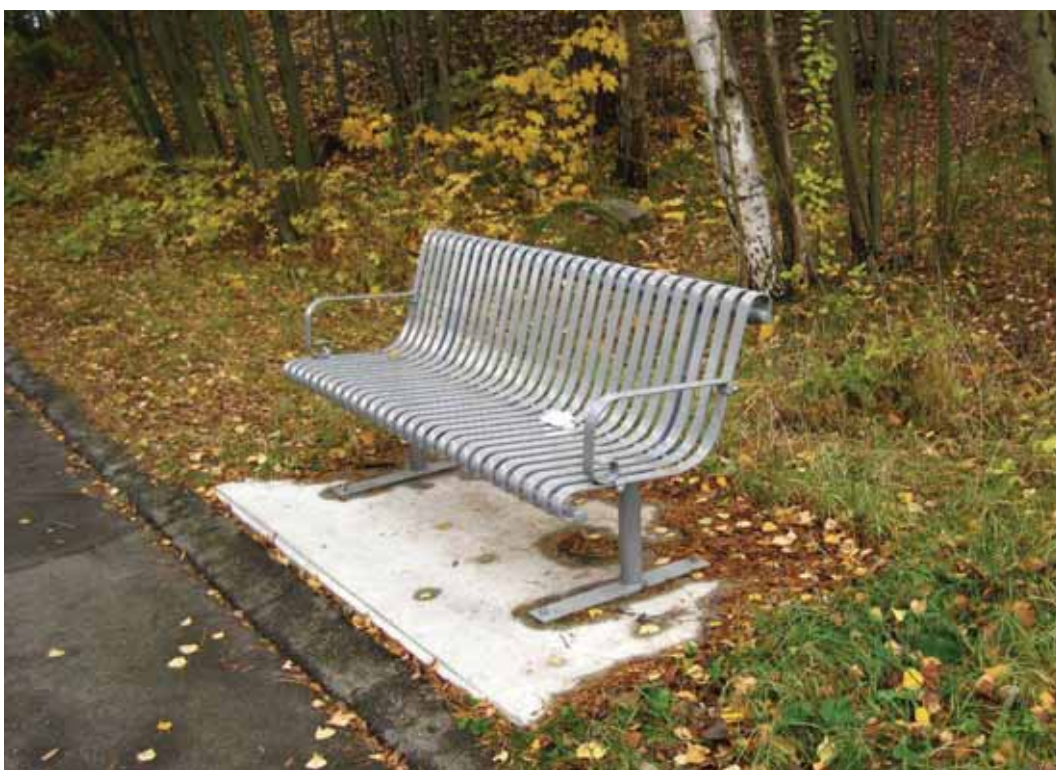
*Kuva 24. Kuva Mellunmäentieltä Saanatunturintien ja Kaunispääntien välillä: Jaksolla on uusi penkki, jonka betonijalusta on näkyvissä. Katuvihreän inventointikartalla kuva nro 43.*

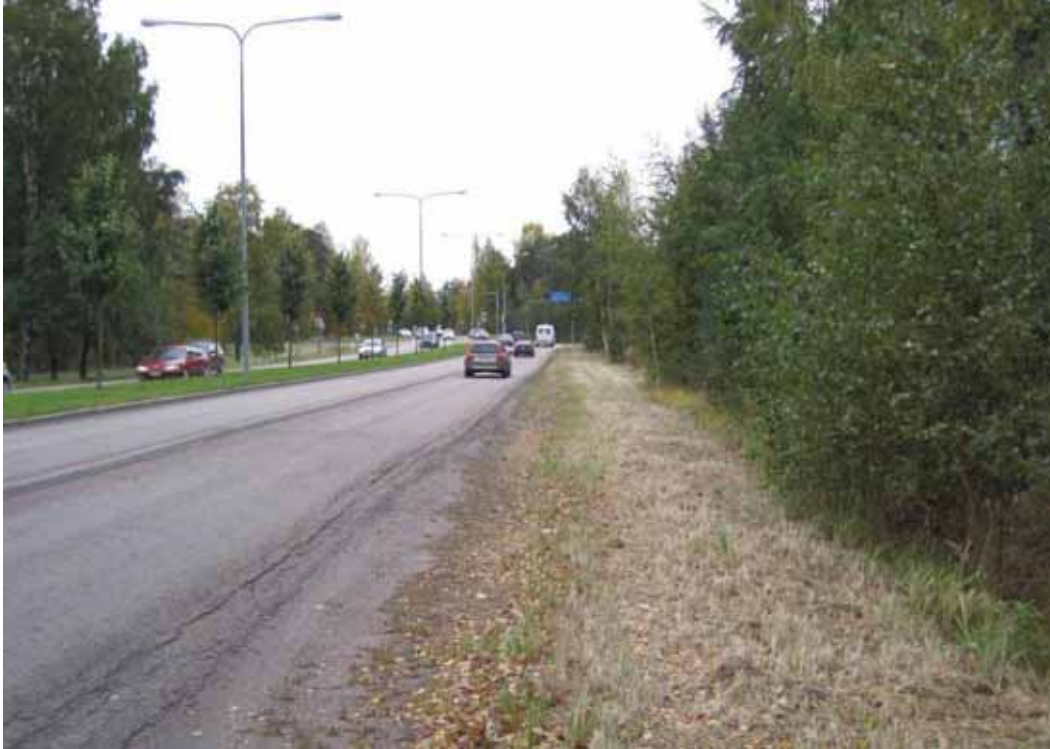
Kontulantien suurimmat ongelmat löytyvät pienteollisuusalueelta. Tien pohjoisenpuoleiset nurmet ovat käytännössä tuhoutuneet. Jäljellä oleva kasvilajisto ei ole hoitonurmeksi sopivaa.

*Kuva 25. Tuhoutunutta "nurmea" ja murtunut päällysteen reuna. Katuvihreän inventointikartalla kuva nro 7.*

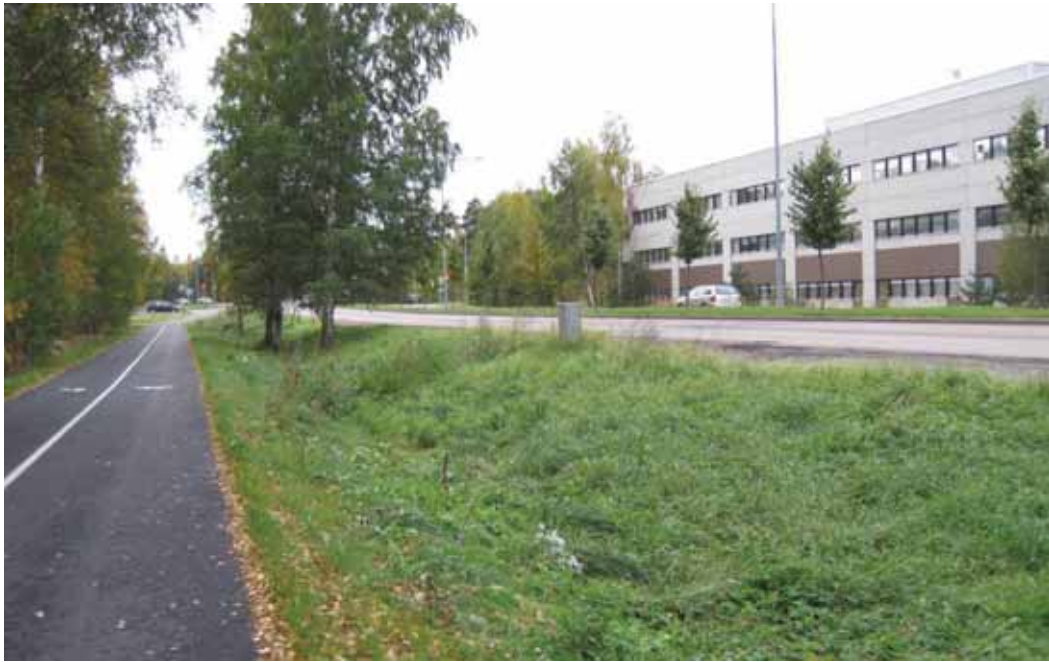
*Kuva 26. Heinikko on hyväkuntoinen, mutta se on liian pitkä ja epäsiisti. Katuvihreän inventointikartalla kuva nro 3.*

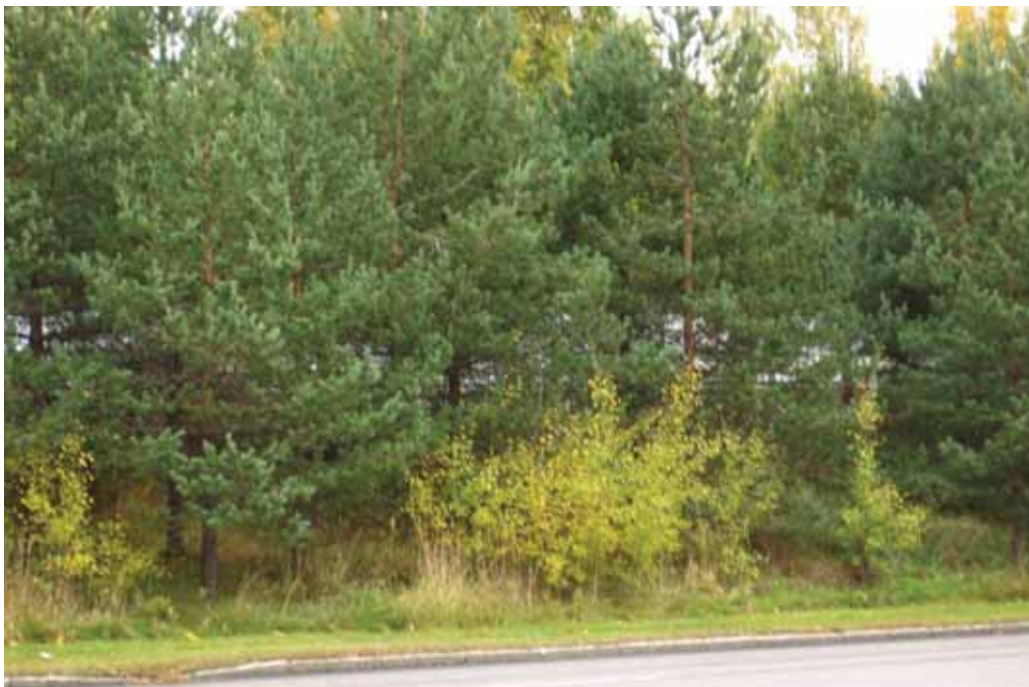
Suojaviheralueet metroradan ja kadun välissä Kontulantiellä ovat paikoitellen rikkaruohottuneet niin pahasti, että alueiden hoito ei ole enää koneellisesti mahdollista. Pahiten ovat heinittyneet pensasistutukset, puu/pensas-sekaistutukset ovat selvinneet paremmin. Kotikonnutien ja Kontulankujan välisellä osuudella suojaviheralueen pensaats ulottuvat ajoradan puolelle.

*Kuva 27. Suojaviheraluetta metron ja katualueen välissä Kontulantiellä Humikkalantien kohdalla. Katuvihreän inventointikartalla kuva nro 27.*

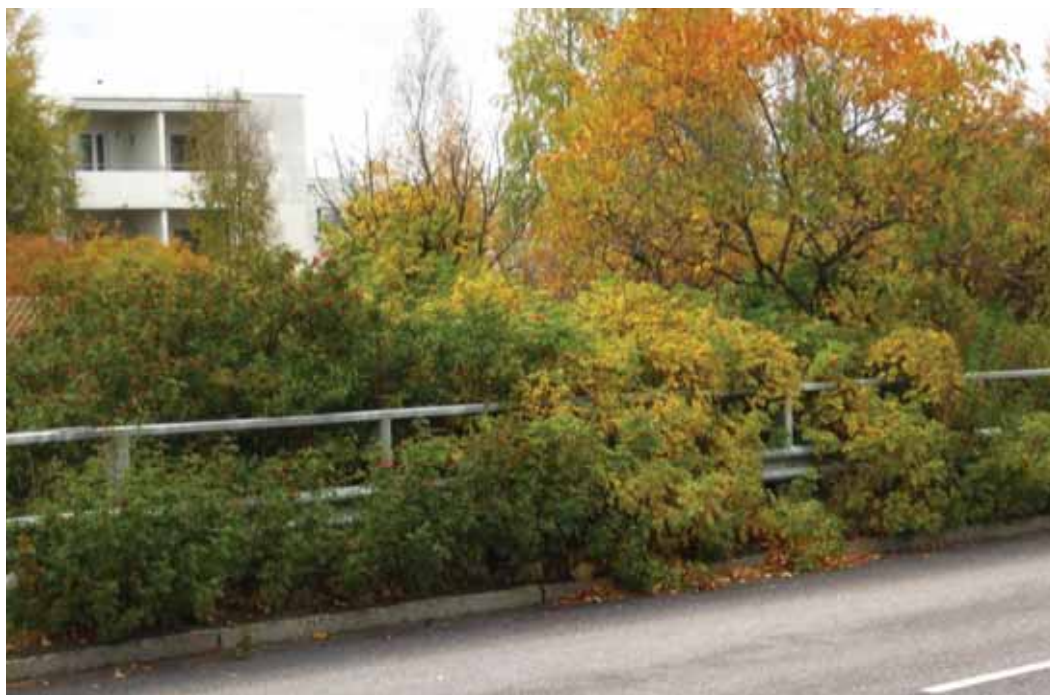
*Kuva 28. Suojaviheraluetta Kontulantien ja metroradan välissä Kontulankujan ja Tanhuantien välillä: Kurturuusut kasvavat ajoradan puolelle. Katuvihreän inventointikartalla kuva nro 19.*
