# Mellunkylän pääväylät

## Kunto- ja tarvekartoitus

Julkaisija: Helsingin kaupungin rakennusvirasto  
Kartta-aineisto: Kaupunkimittausosasto  
ISBN: 978-952-223-628-9

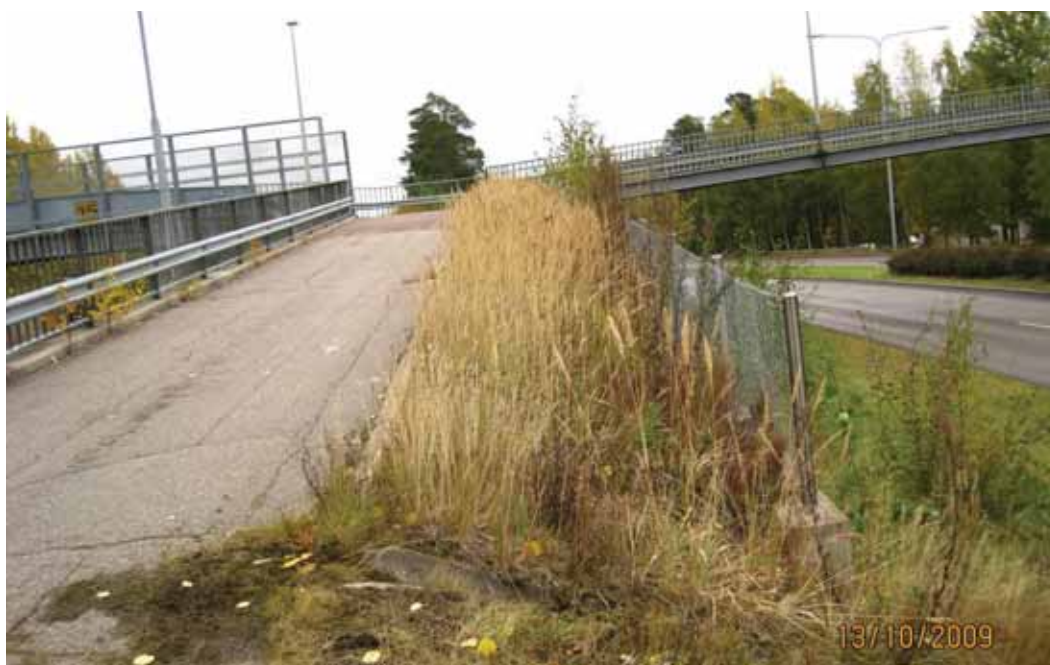
*Kuva 29. Hoitamaton välialue Tanhuantien liittymän itäpuolella olevan ylikulkusillan luiskassa, katuvihreän inventointikartalla kuva nro 22.*

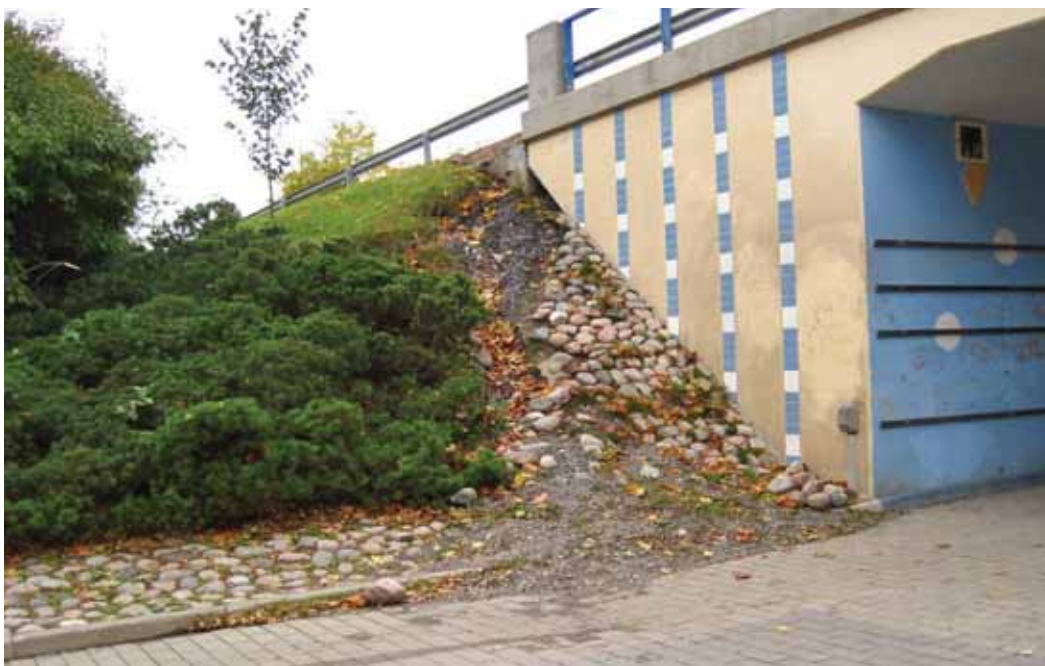
*Kuva 30. Emännänpolun alikulun eteläpuolen luiskaverhous on purkautunut. Katuvihreän inventointikartalla kuva nro 12.*

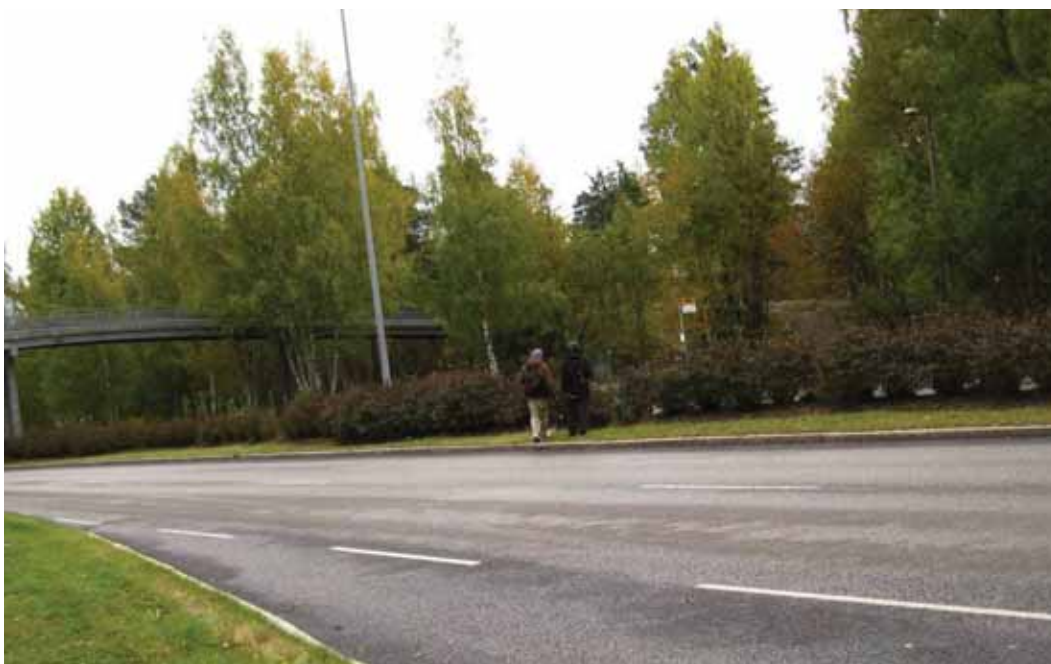
*Kuva 31. Kuvassa näkyy vaaralliseen paikkaan muodostunut oikopolku Kontulantielle Tanhuantien itäpuolisen ylikulkusillan kohdalla. Katuvihreän inventointikartalla kuva nro 23.*

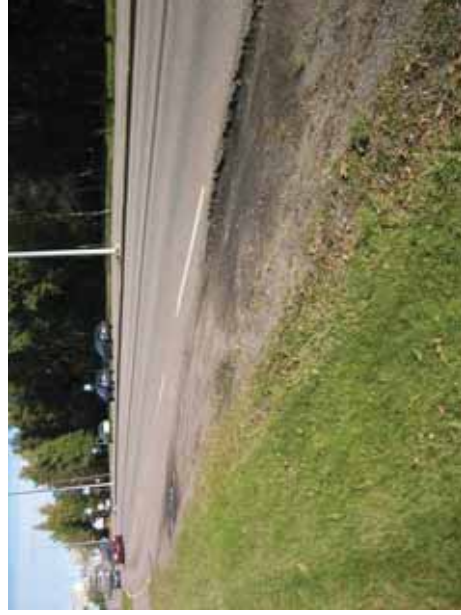
**Kuva 4.**  
Päällysteen  
reuna  
epämääräinen,  
Kontulantie.

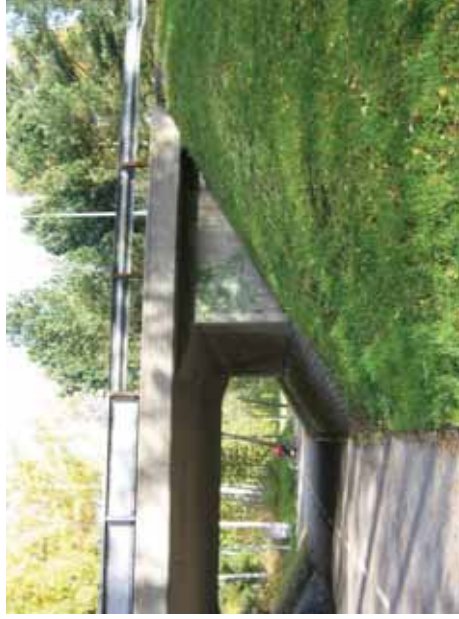
**Kuva 48.**  
Ajojohteet  
ruostuneet.

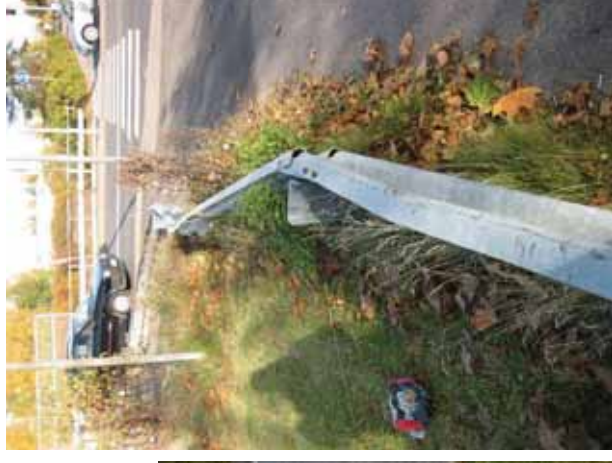
**Kuva 15.** Ajojohde lommolla.

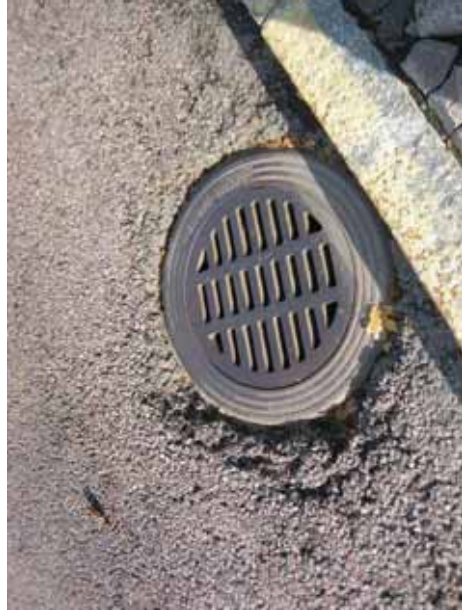
**Kuva 7.**  
Päälyste  
reikiintynyt  
kaivon  
vierestä.

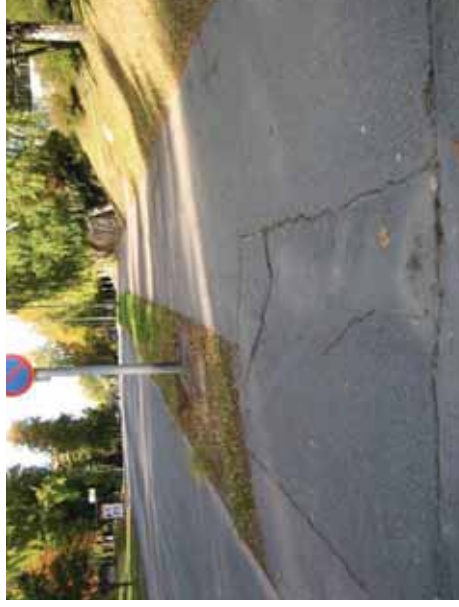
**Kuva 47.** Päällyste vaurioitunut, painumaa Mellunkyläntiellä.

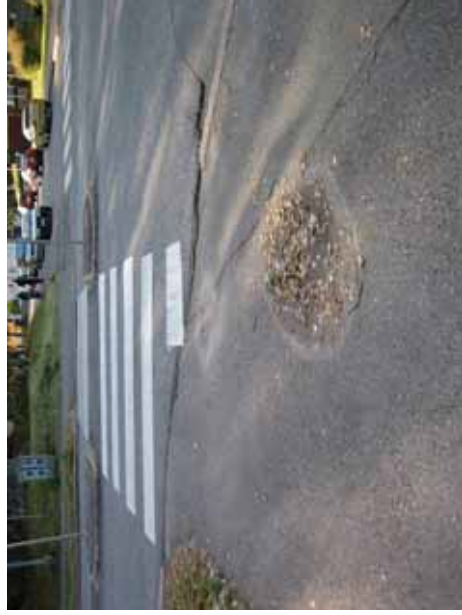
**Kuva 40.** Kuoppa, ei reunakiveä Mellunkyläntiellä.

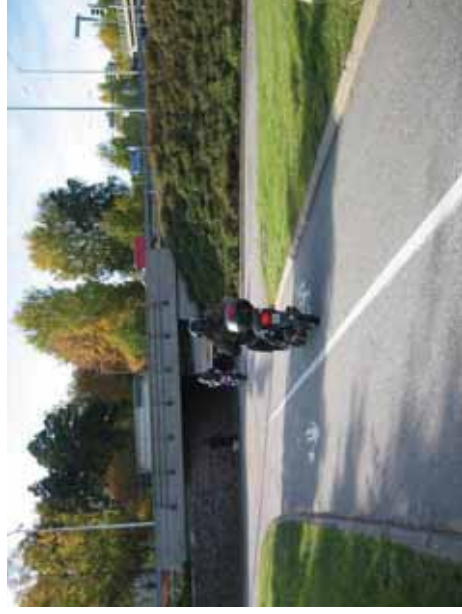
**Kuva 21.**  
Huonot  
näkemät  
aiheuttavat  
vaaratilanteita  
alitettaessa  
itäväylää.

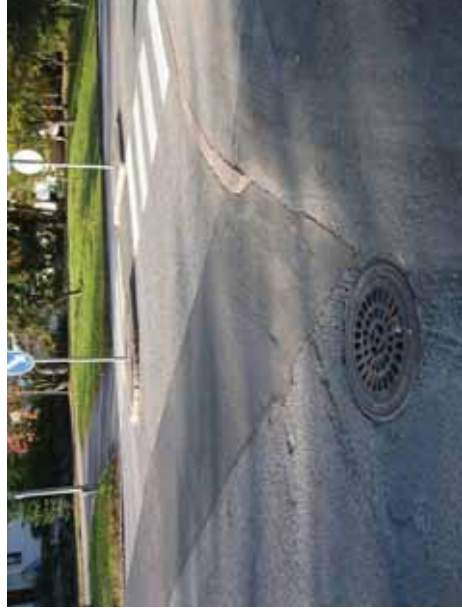
**Kuva 33.**  
Reunakivi  
puuttuu  
Mellunkyläntieltä

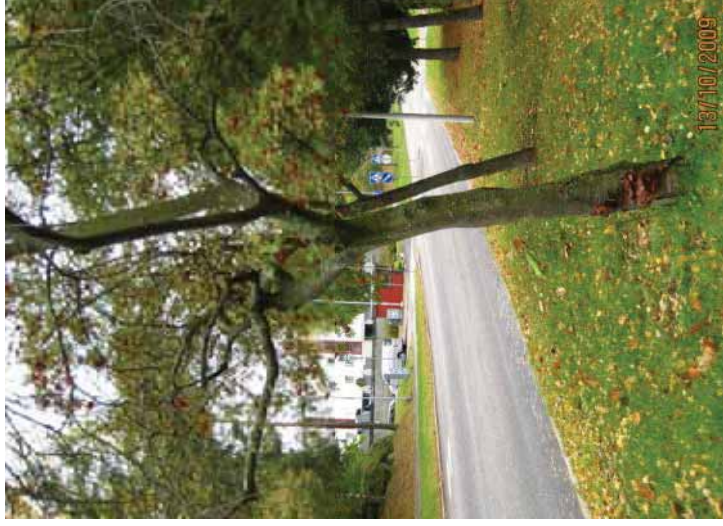
**Kuva 36.** Lahovikaisia pihlajia Mellunmäentienellä

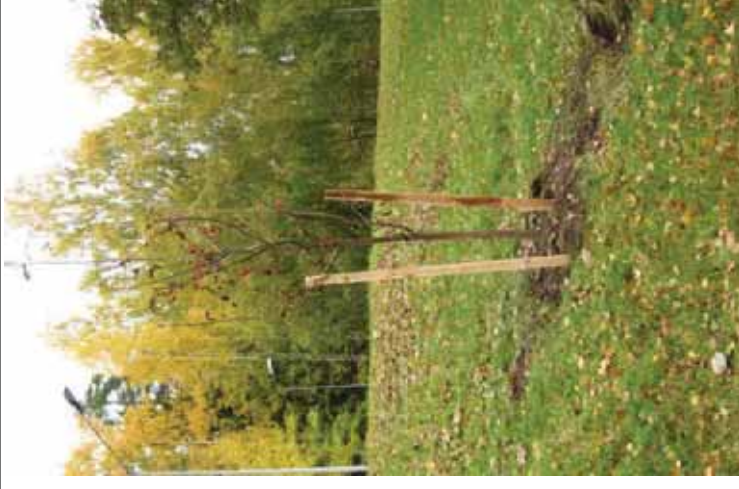
**Kuva 37.** Pihlajaistutuksia uusitaan Mellunmäentienellä

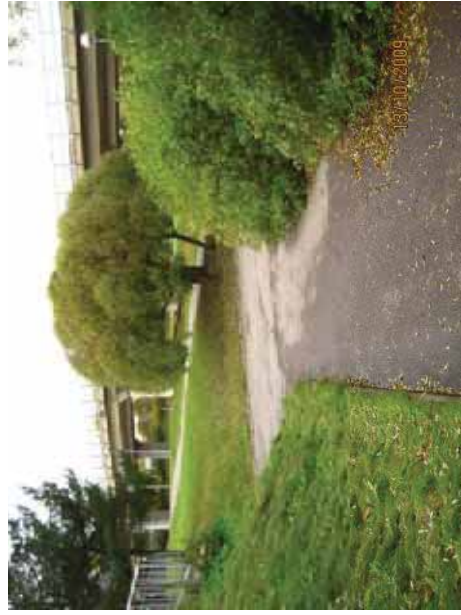
**Kuva 30.**  
Huonot näkemät  
alikulun  
tuntumassa.

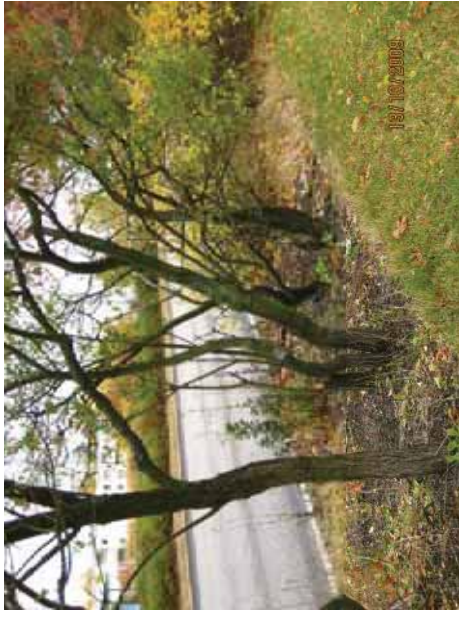
**Kuva 18.** Ylikäisiä sorvarinpensaita Kontulanttiellä

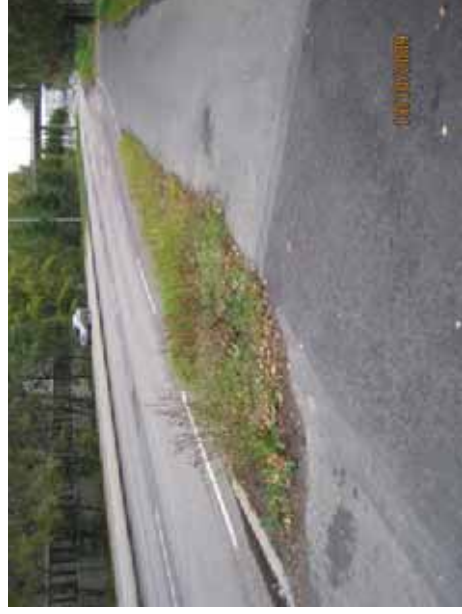
**Kuva 8.** Pieni nurmilaikku Kontulanttiellä
